2. PRIMERA INVESTIGACION.

3. ORGANIZACION DE LA INVESTIGACION FINAL.

4. RESULTADOS DE LAS INVESTIGACIONES.

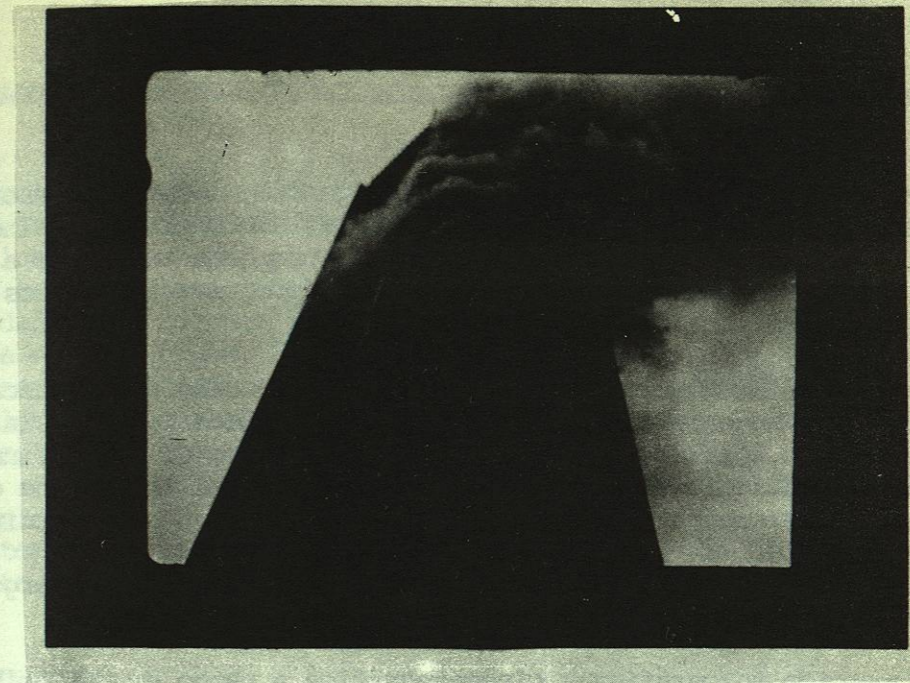
Fig. 7.- El fuego se propagó por la fachada del edificio. Más de 100 personas fueron rescatadas del techo del edificio por helicópteros.

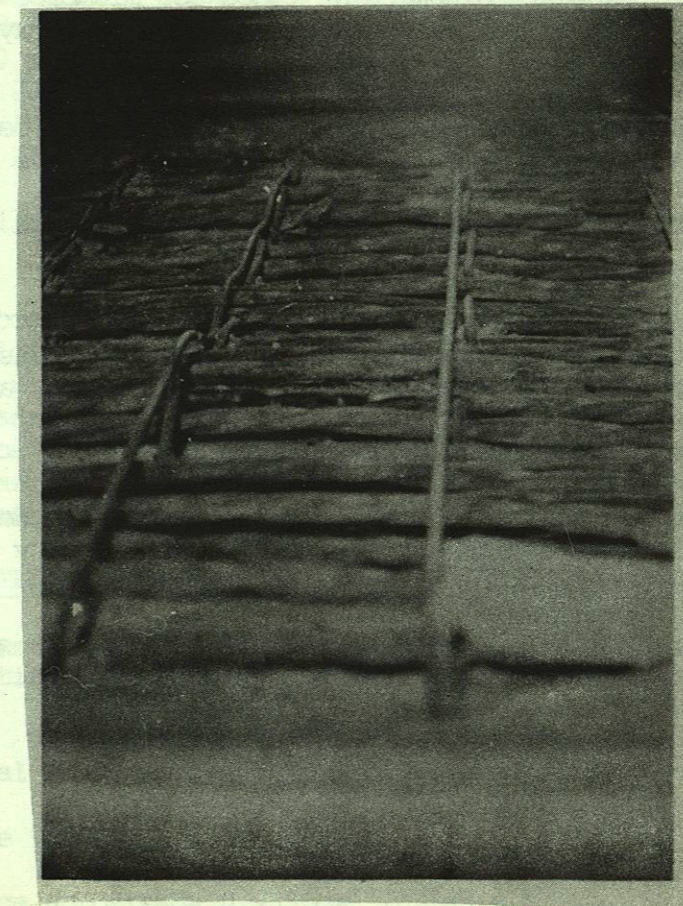
Sistema A.- Un daño importante en una de las columnas centrales del piso 14. La columna había perdido el 20% de su sección resistente. La figura 8 ilustra la situación. El resto de los miembros del Sistema A estaban en aparentes buenas condiciones.

Fig. 8.- Daño causado por el fuego en las columnas del piso en donde empezó el incendio.

- Se hizo un revestimiento robusto en concreto reforzado de la columna dañada.
- Se controlaron muestras del refuerzo más expuestas al fuego; resultó que no había reducción considerable de las características mecánicas.
- Se controló la resistencia del concreto de la columna dañada; al sacar un coque de concreto y romperlo, resultó que no había pérdida importante de resistencia.

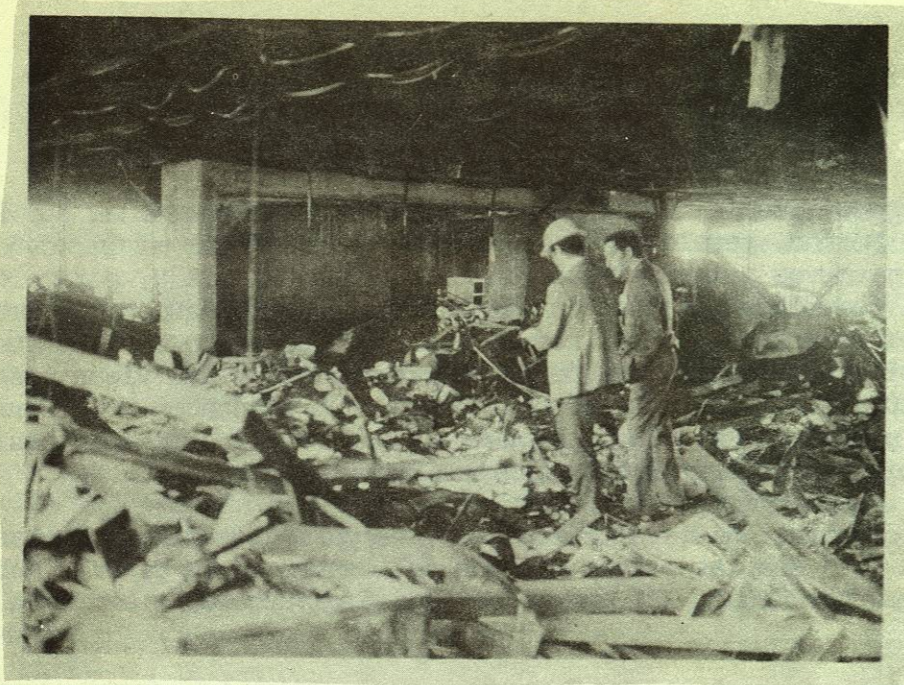
Los resultados visuales de la primera investigación ejecutada por Richard Elstner y Jaime Moreno, revelaron que el fuego había causado mínimo daño a las columnas y a los miembros principales de la estructura, Figura 9, por lo tanto la posibilidad del reemplazo total de la estructura fue eliminado. Sin embargo se observaron daños importantes en el recubrimiento de concreto en la parte inferior de los pisos estructurales, las viguetas prefabricadas, y las vigas post-tensionadas. Figuras 10 y 11. Las viguetas prefabricadas presentaban considerables fisuras verticales y diagonales. En este punto de la investigación se consideró que un 75% de los pisos estructurales debían ser reemplazados.

Fig. 9.- Un piso típico después del incendio.

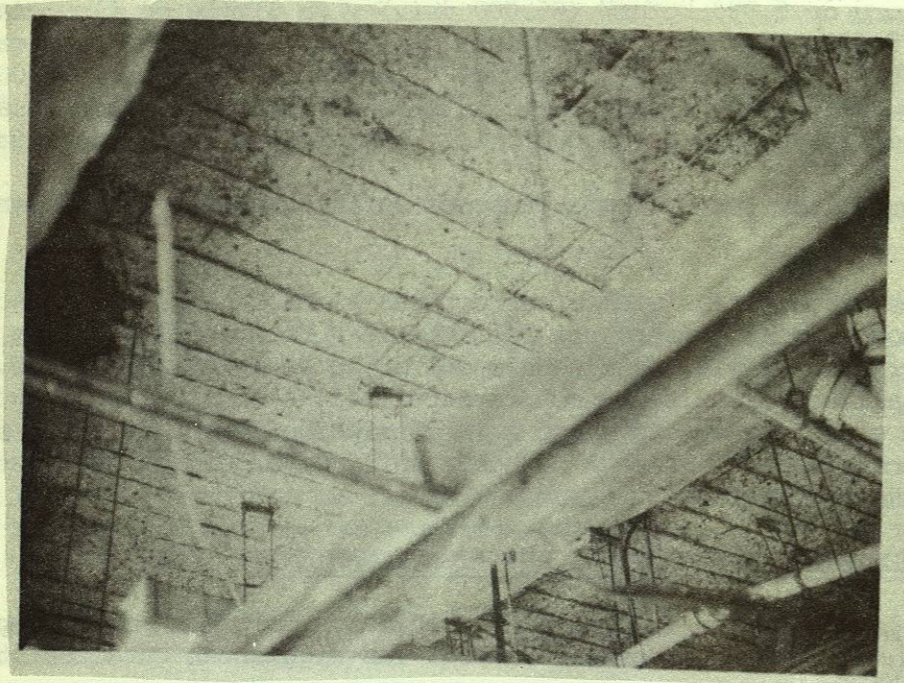
Fig. 10.- Daños causados en las placas con refuerzo convencional.

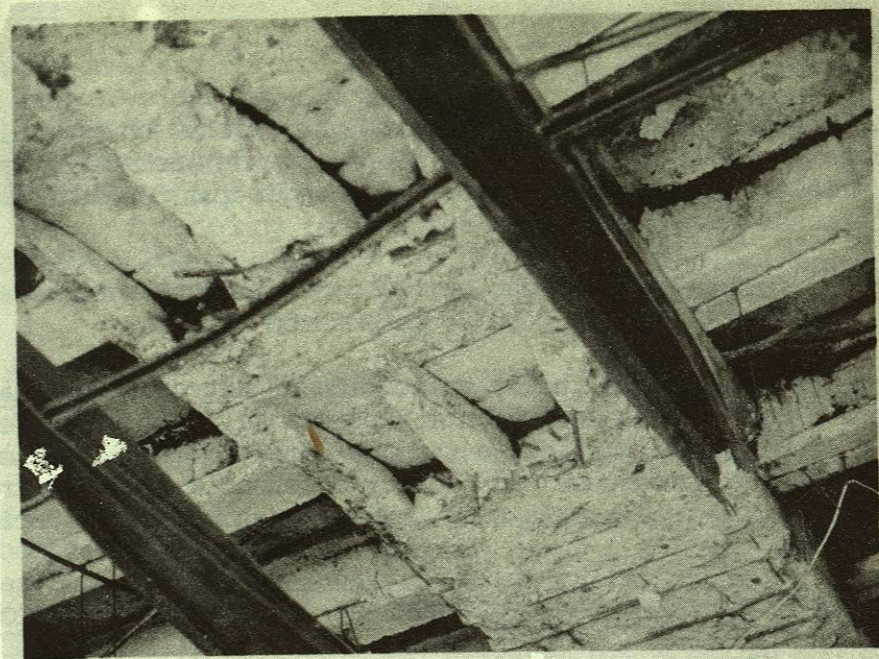
Fig. 11

Daño causado en las vigas postensionadas.

Se sacaron muestras de dos viguetas en las cuales el concreto inferior había sido destruido por el fuego y los torones habían quedado expuestos a la acción directa. En otras palabras, las muestras fueron tomadas de viguetas totalmente destruidas por el fuego. Nueve ensayos a rotura indicaron una resistencia mínima de 8,480 kg (18.700 lbs) para una muestra que tenía indicios de exposición directa prolongada al fuego y valores intermedios en las otras muestras hasta un máximo de 9,935 kg (21.930 lbs). Estos resultados indican que en estas viguetas a un concreto desintegrado por el fuego, corresponde un refuerzo pretensionado cuyo límite de rotura se ha reducido más o menos a la mitad de su valor original. Puede así conceptuarse que, si la destrucción del concreto no se ha presentado, el material metálico dispone de una resistencia a rotura no inferior a 9,935 kg (21.930 lbs).
