ESTUDIO DEL CONCRETO POR ULTRASONIDOS.

5. REPARACION.

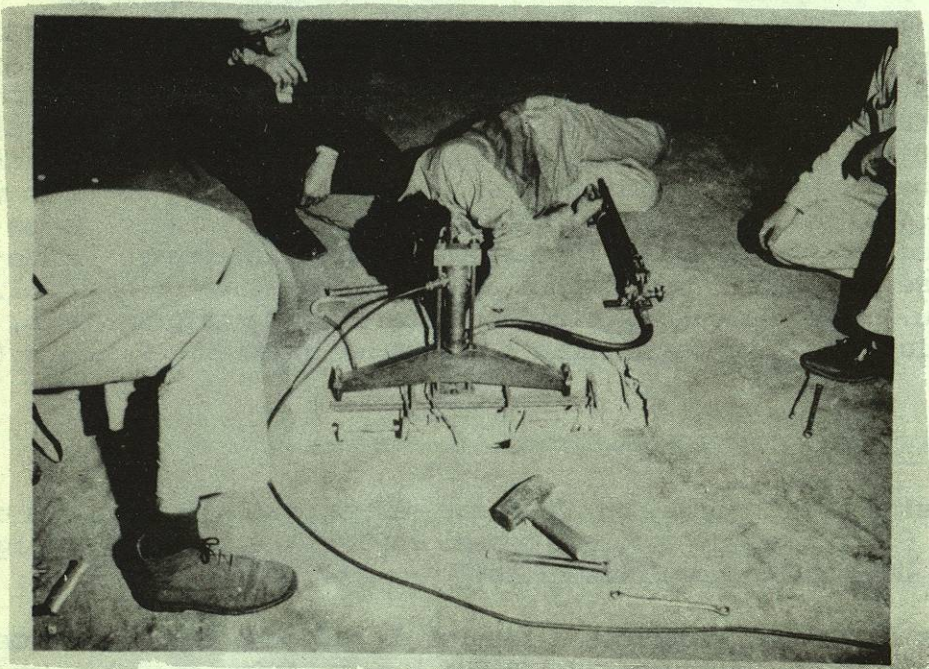
Se construyó el aparato mostrado en la Figura 12 para medir la fuerza de tensionamiento en los cables mediante el registro de la fuerza necesaria para producir cierta deflexión en el cable mismo. Se hicieron aplicaciones en la viga de fachada del piso 19, en las vigas cantilever, en varias viguetas y en la placa de cubierta localizada sobre las cerchas metálicas prácticamente destruidas por el fuego.

Fig. 12.- Aparato construido para medir la tensión en los cables de las vigas postensionadas.

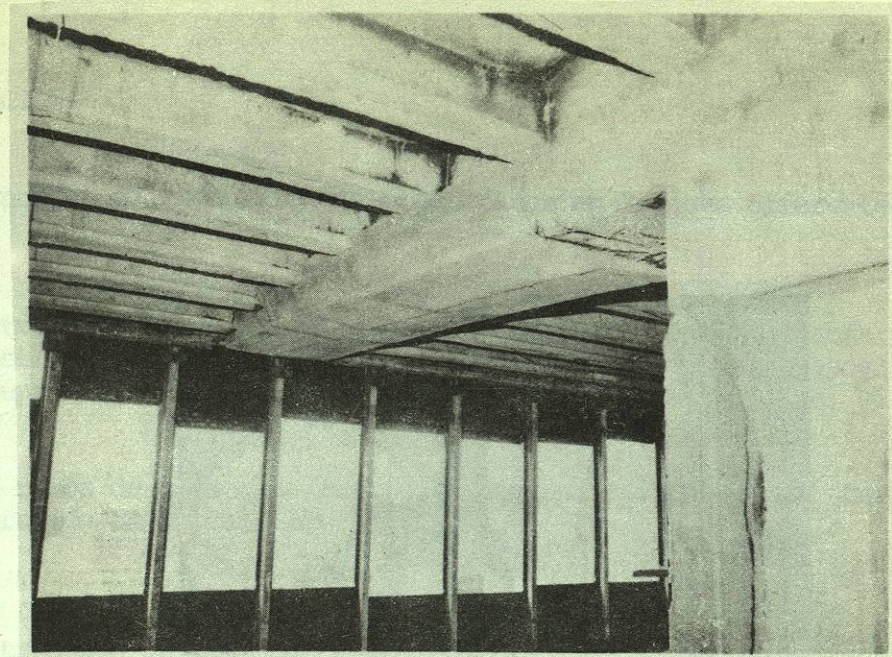
Fig. 13.- Reparación de una de las vigas de cantilever.

Reconstrucción del recubrimiento en las zonas en que se había perdido. En algunos casos se aplicó simplemente como un relleno en otros casos fue colado "in situ." La superficie fue preparada con Colma Fix Primer de Sika, para mejorar adherencia.

En los casos de colado se realizó algún anclaje mecánico. La figura 13 muestra la reparación de un cantilever.

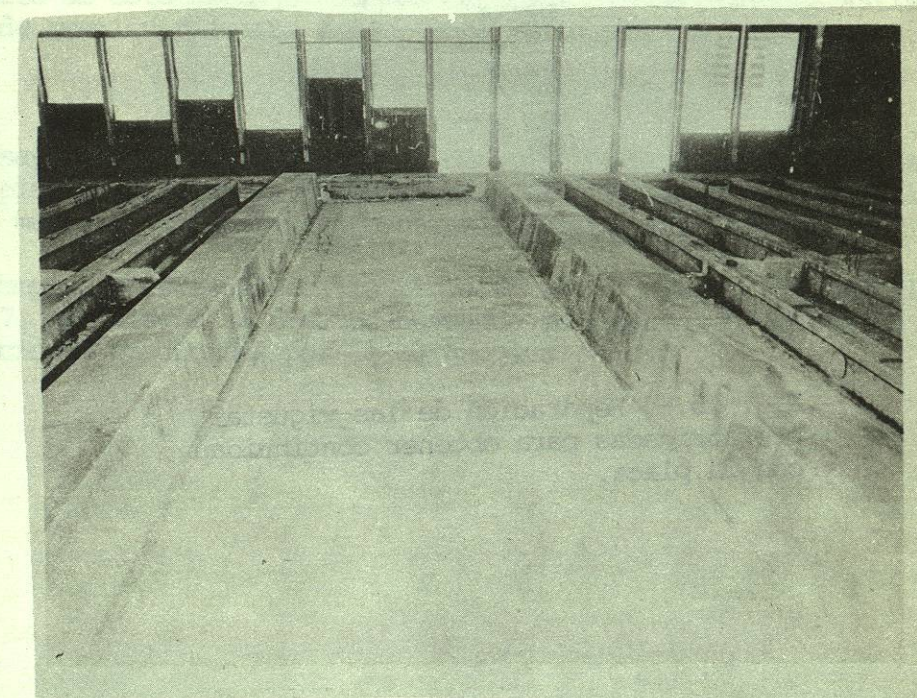
Fig. 14.- Reparación de una de las placas macizas.

Reconstrucción de la zona central en placa maciza en los pisos típicos. La figura 14 ilustra el trabajo.

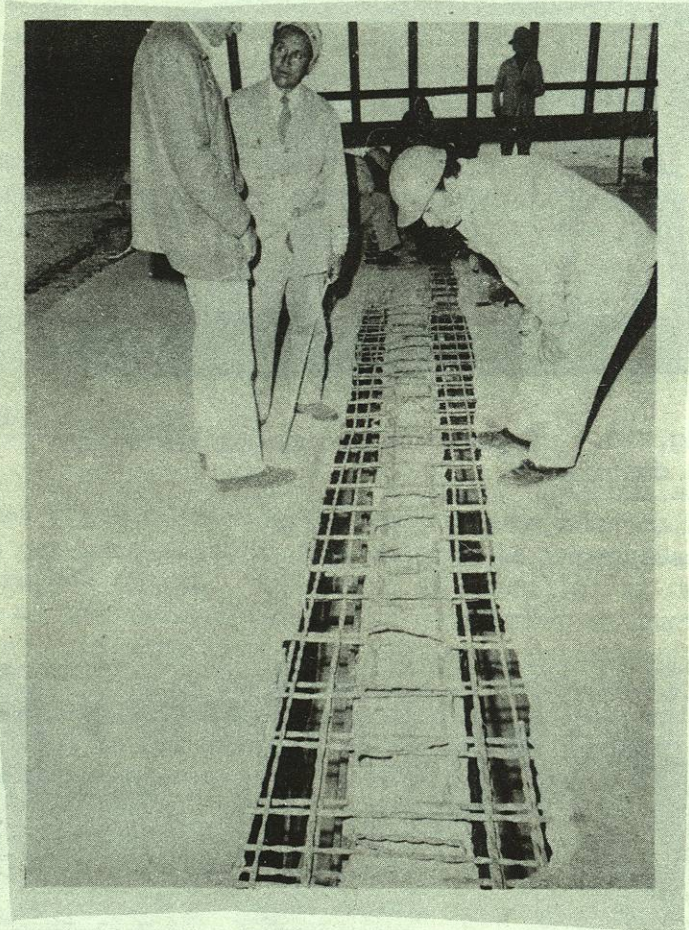
Fig. 15.- Reparación de las viguetas prefabricadas para obtener continuidad con la placa.

Primero se demolió el concreto de alrededor de las viguetas longitudinales que soportan la placa maciza central, tal como muestra la figura 15; luego se demolió total o parcialmente la placa y finalmente secoló quedando la reparación efectuada tal como muestra la figura 16.

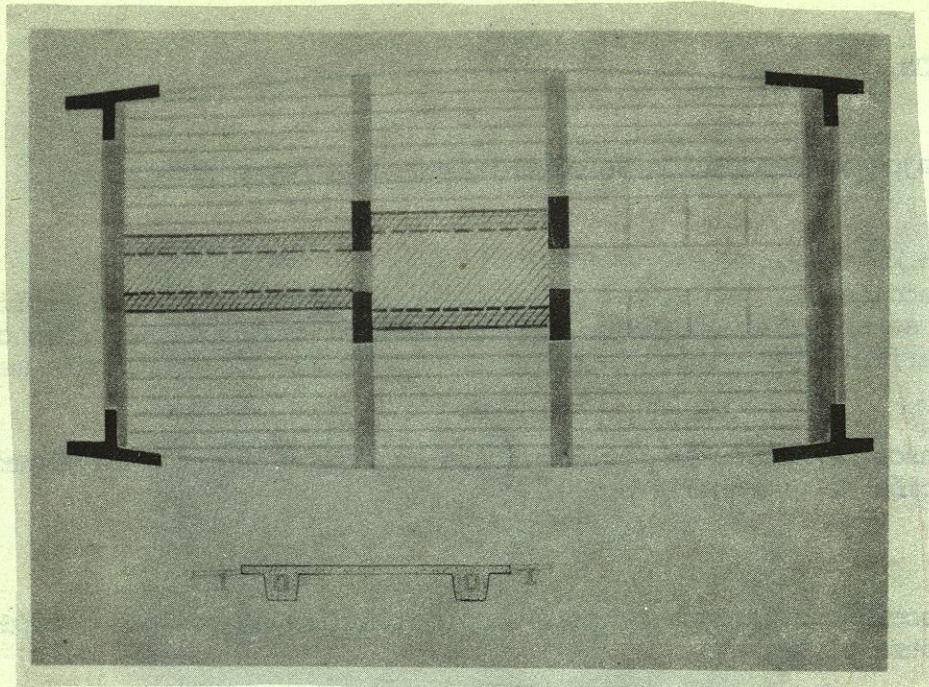
Fig. 16.- Reparación de la placa maciza central.

El objeto de este trabajo, además de restituir condiciones satisfactorias locales, fue de restituir amarre de conjunto a los pisos y columnas.

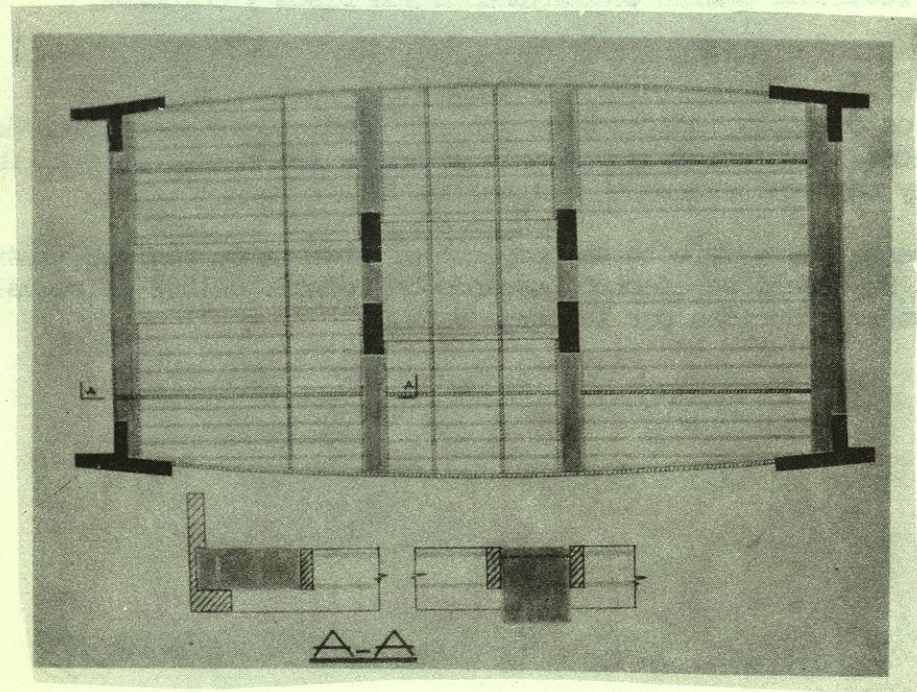
Los ensayos de carga indicaron en general condiciones aceptables de estabilidad de las placas, pero una grande flexibilidad de las mismas lo cual implica condiciones no muy satisfactorias de habitabilidad.

Fig. 17.- Sistema de rigidez para reparar pisos muy elásticos.

Para compensar este defecto se proyectó el sistema de rigidez ilustrado en la figura 17. Su diseño se efectuó buscando de reducir al 50% de su valor actual las deformaciones producidas por la carga viva.
