Tabla 6.- Comparación de la resistencia del concreto
Estudio de Carbonatos de la C.S.A. - 1980.

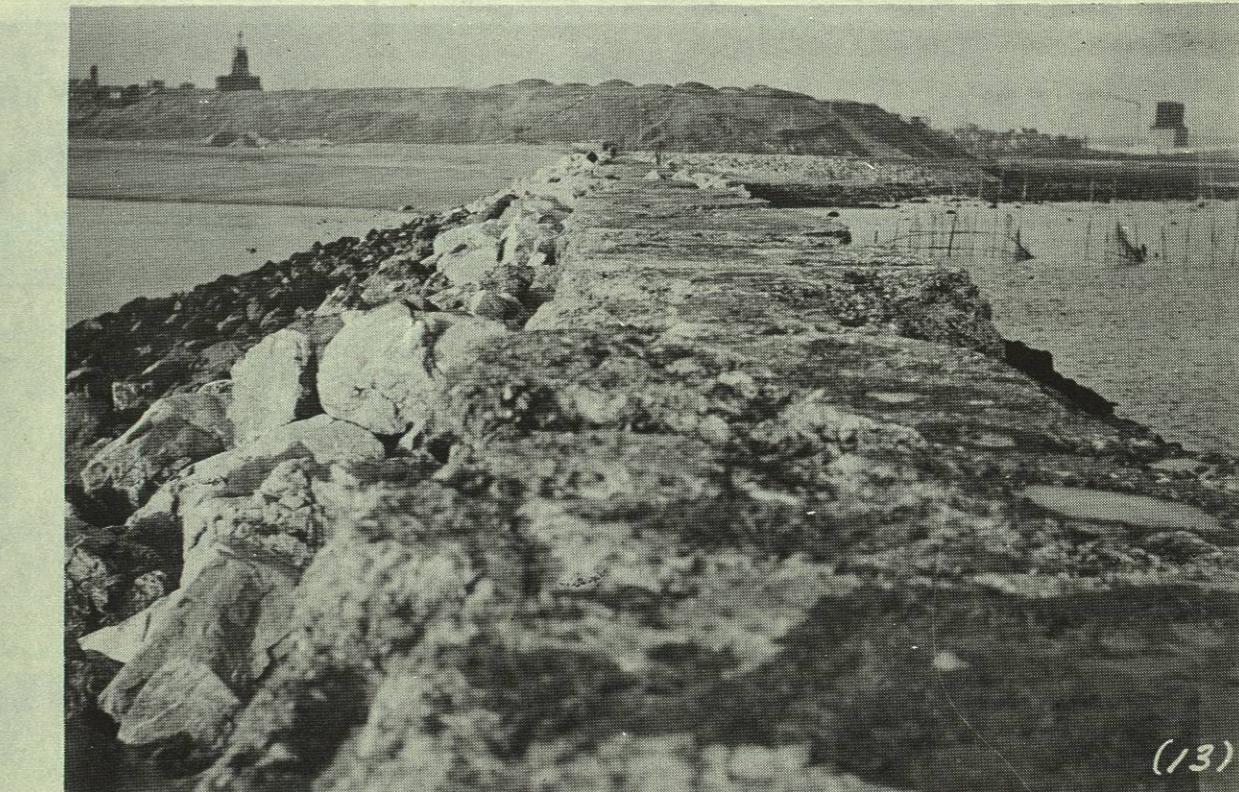
Fig. 1.- Vista en planta - Rompeolas de Negro Point - Foto 1936
Proyecto de Reparación 1905-1910 - Cemento Portland Importado

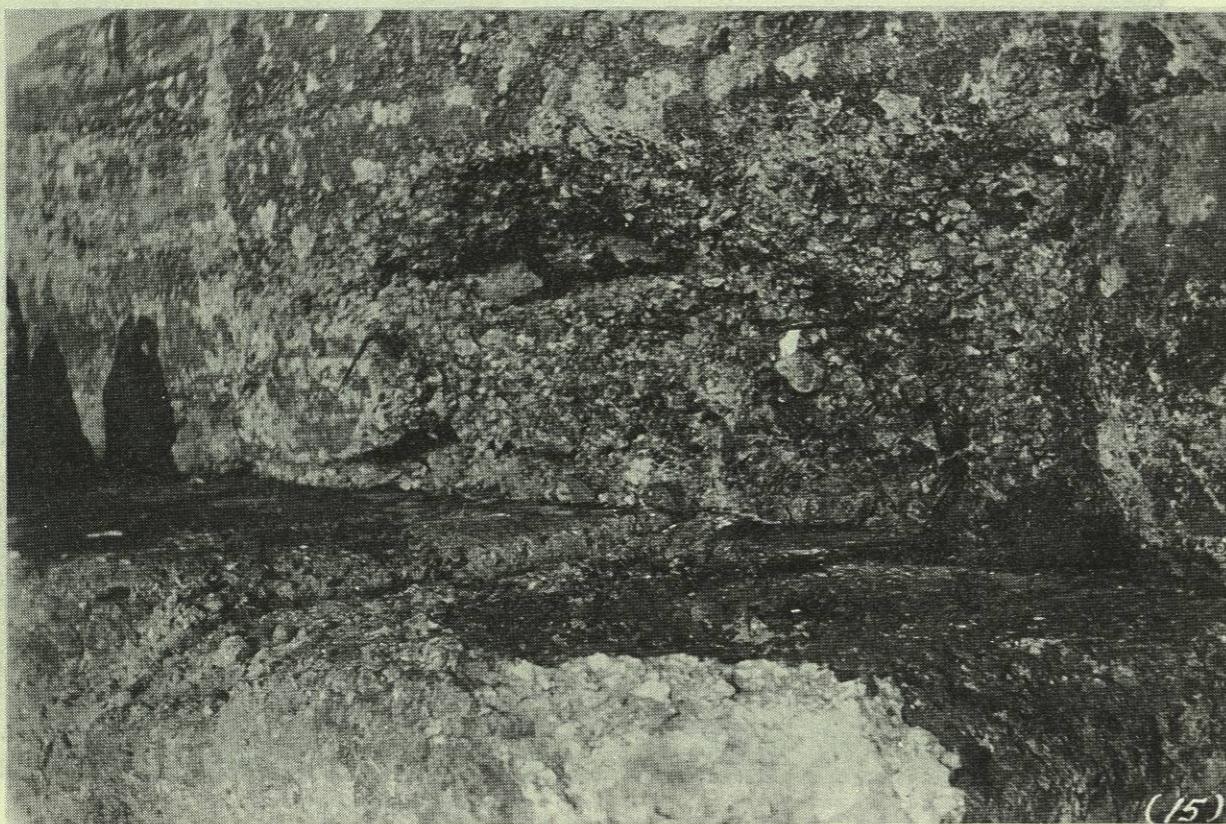
Fig. 2.- Rompeolas Negro Point, Puerto St. John, N. B. 1905-1910
Proyecto de Reparación - Cemento Portland Importado.
La foto muestra la dureza de la mezcla.

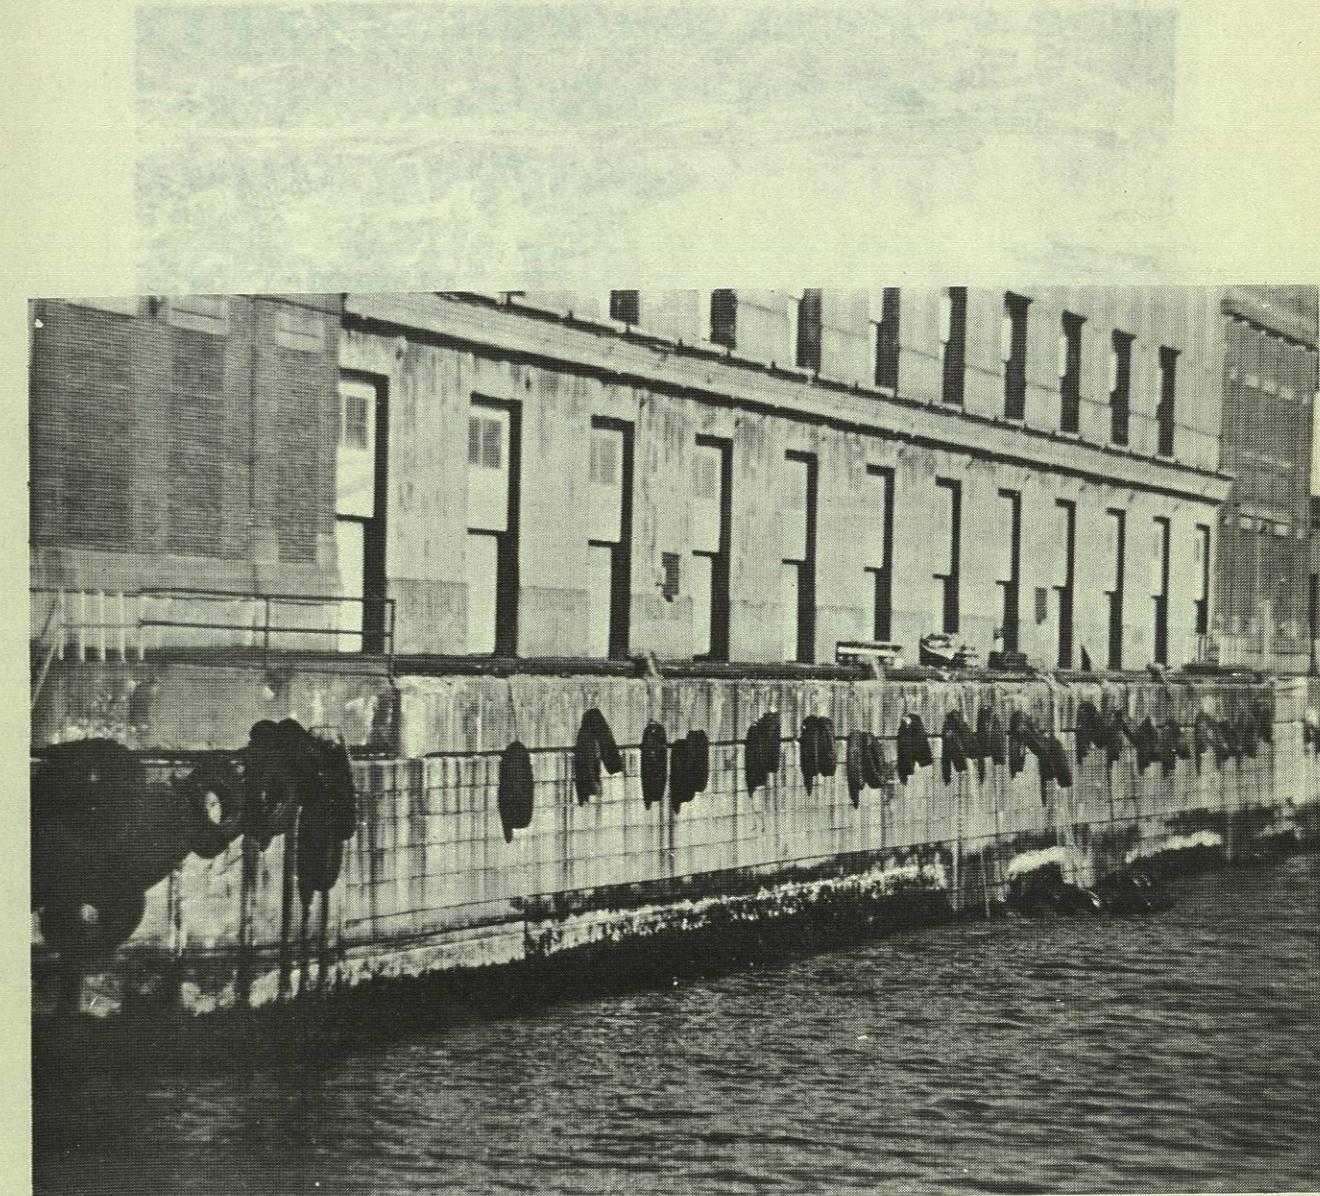
Fig. 3.- Sección Típica de una pared de fachada de granito en marea baja en el lado sur del Muelle 23, cerca de la esquina suroeste. Se han requerido muy pocas reparaciones en las juntas (Foto 1979).

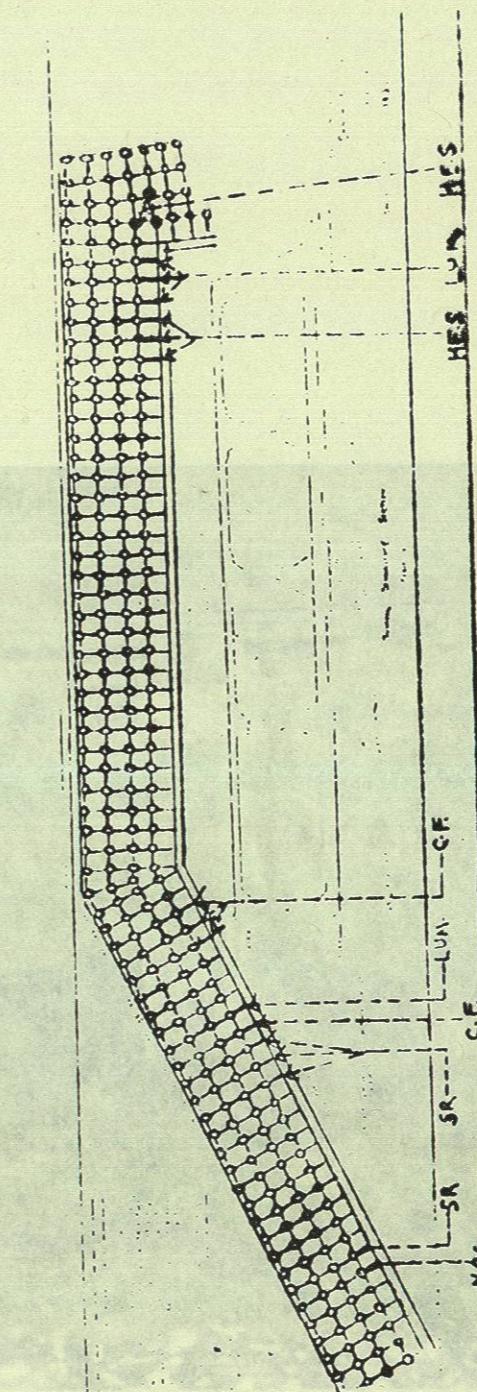
Fig. 5.- Reconstrucción de los atracaderos 1-3-4-5 - Plan récord, Puerto de St. John, 1936. Muestra la localización de las armaduras y columnas usando cementos especiales. Cemento Portland ordinario C.P.O., resistente a los sulfatos, R. S., Cemento FONAL L.U.M. - Luminite, Alta resistencia inicial (Records Históricos, Puerto St. John, Canada Cement Lafarge Ltd.).
