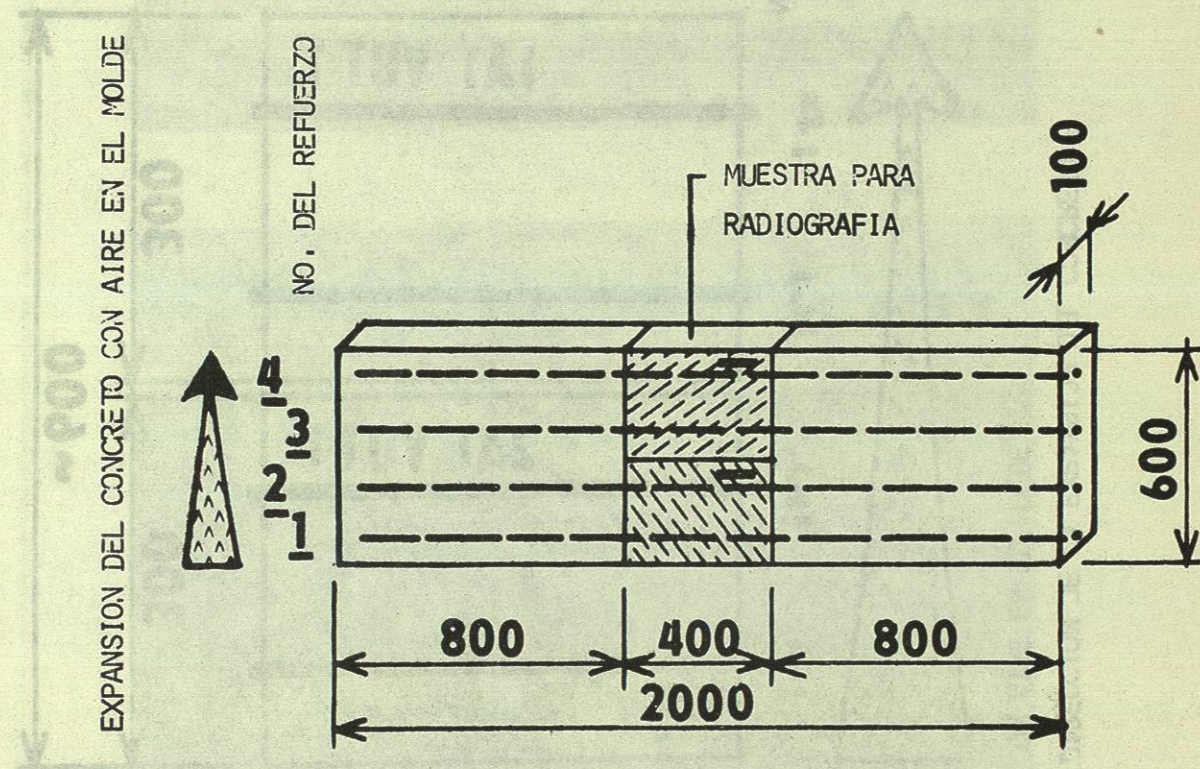
Fig. 1 Muestras cortadas del panel de concreto con aire, reforzado e indicación del refuerzo (mm.).

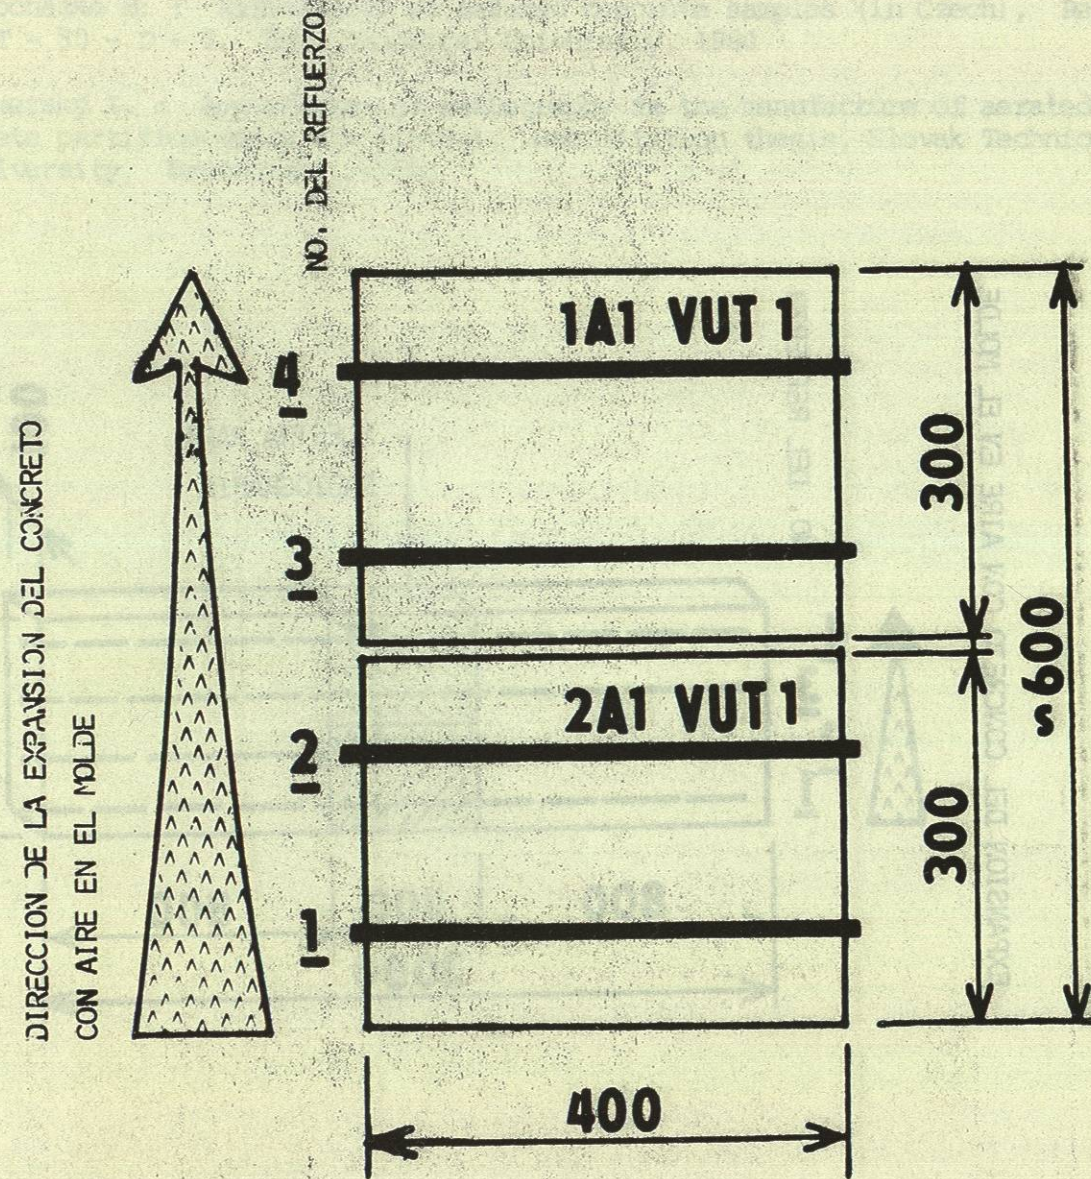
Fig. 2 Localización de las películas de rayos "X" en la muestra para radiografía, marcado de las muestras y películas (acotaciones en mm.).

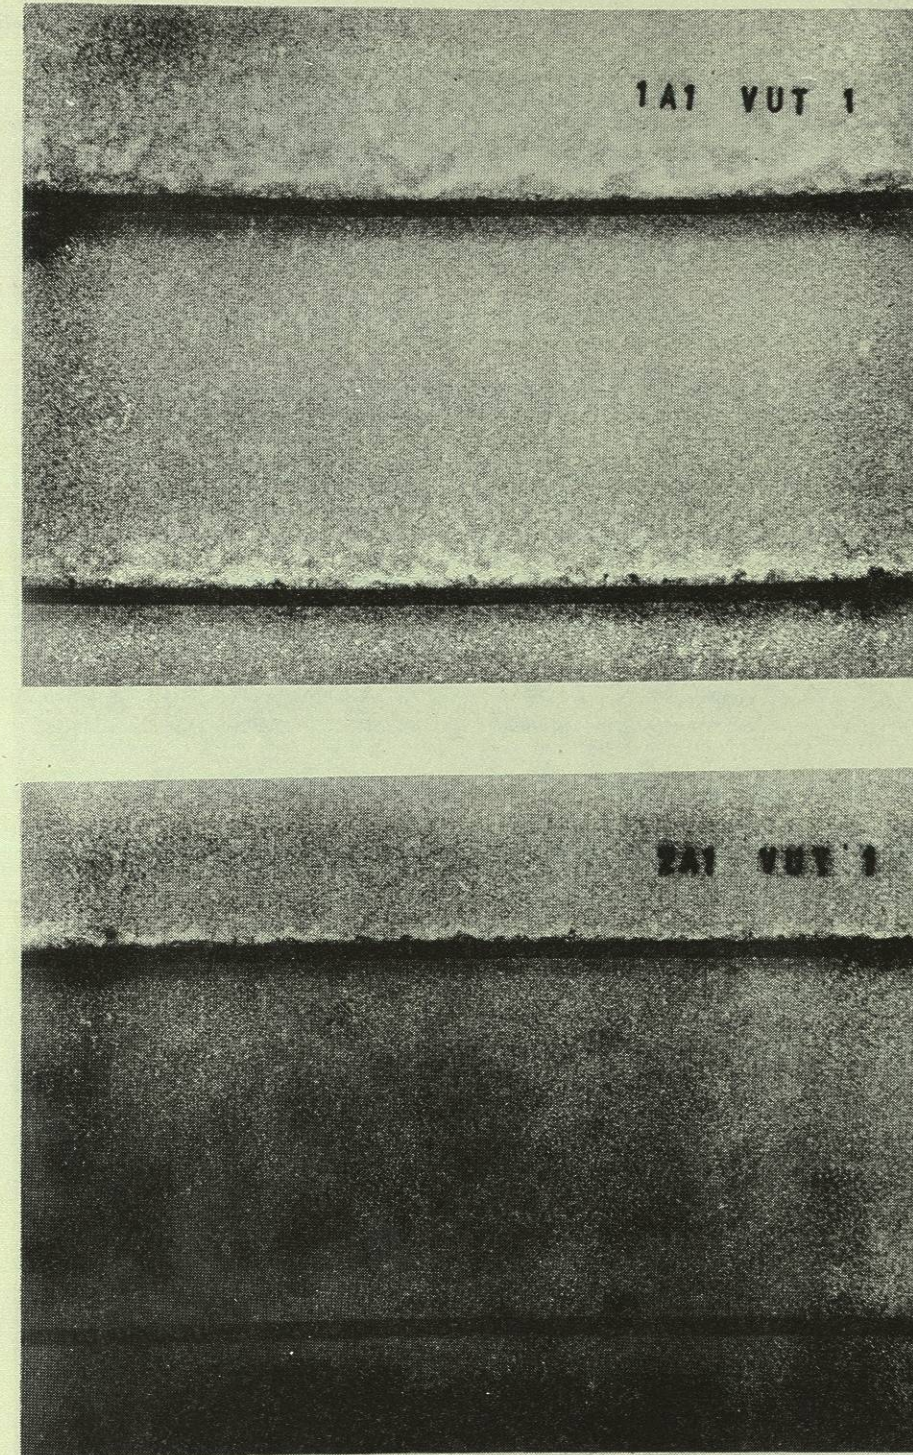
FIG. 3 Imágenes de rayos "X" de una muestra de concreto con aire preparado con la tecnología actual.
