#### A.3) PROBLEMATICA HIDROLOGICA

#### PROBLEMATICA GENERAL

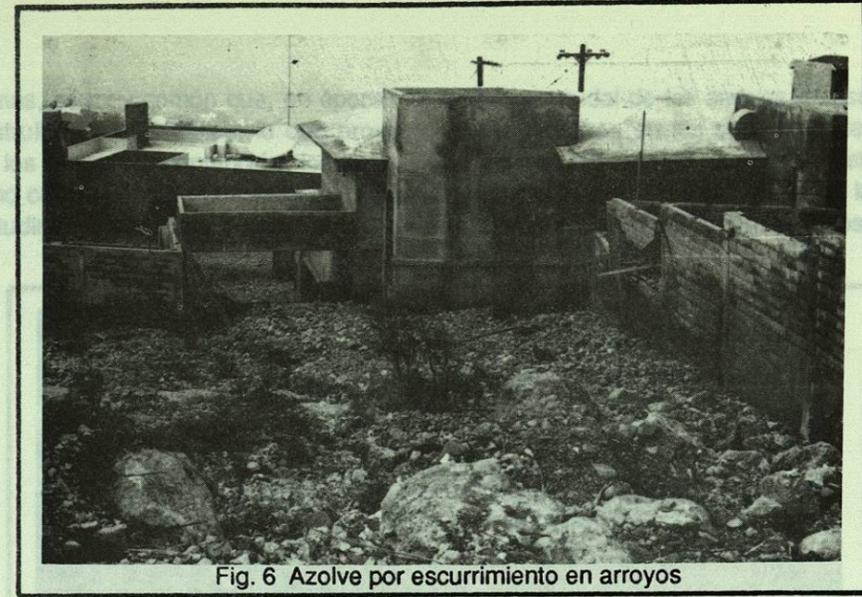
Fig. 6 Azolve por escurrimiento en arroyos

Los mayores problemas que enfrenta esta área son los derivados de las grandes pendientes del terreno, lo cual provoca que los arroyos drenen con alta velocidad, arrastrando gran cantidad de materiales pétreos que ocasionan daños graves en construcciones situadas al pie de la sierra, y en las cercanías de los cauces. Ver fotografías de las Figs. 6 y 7.

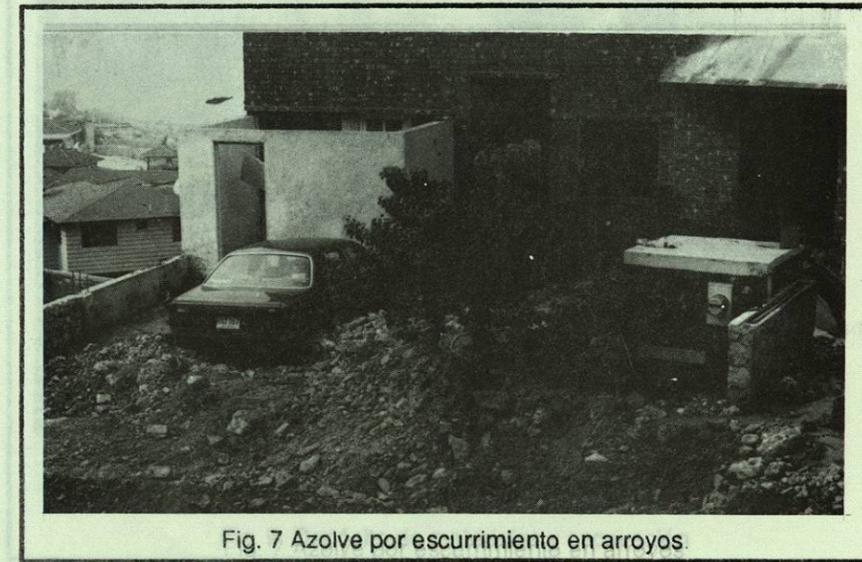
Fig. 7 Azolve por escurrimiento en arroyos.

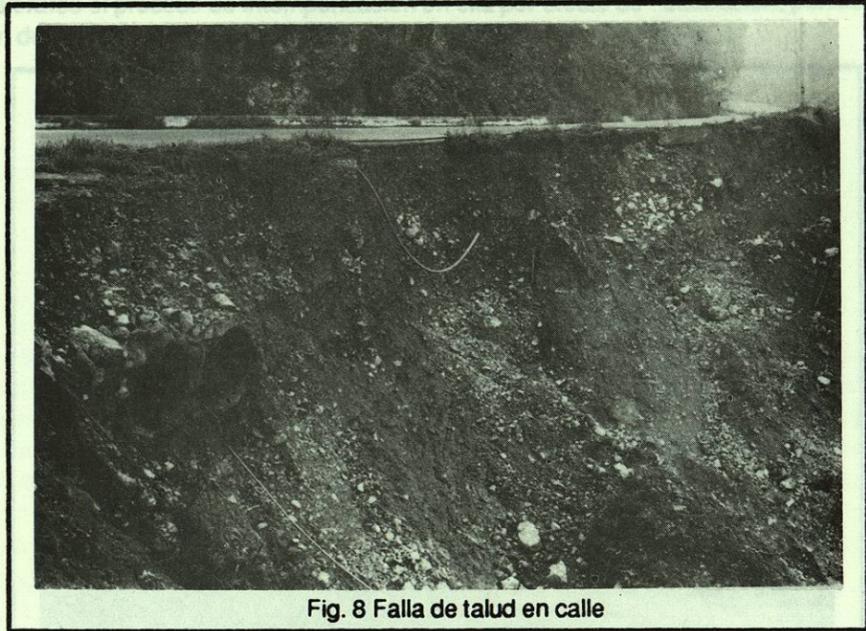
Además, es muy común que, en épocas de lluvias el caudal de los arroyos rebase las obras de drenaje construidas en las calles, lo que provoca fuertes deslaves en las secciones de los caminos, destruyendo los muros de contención, los pavimentos y obras de drenaje, azolvando estas últimas, lo que trae como consecuencia el traslado de problemas hacia áreas vecinas por efecto de la modificación drenaje longitudinal y transversal de las calles. Algunos ejemplos se muestran en las Fotos de las Figs. 8 y 9.

Fig. 8 Falla de talud en calle

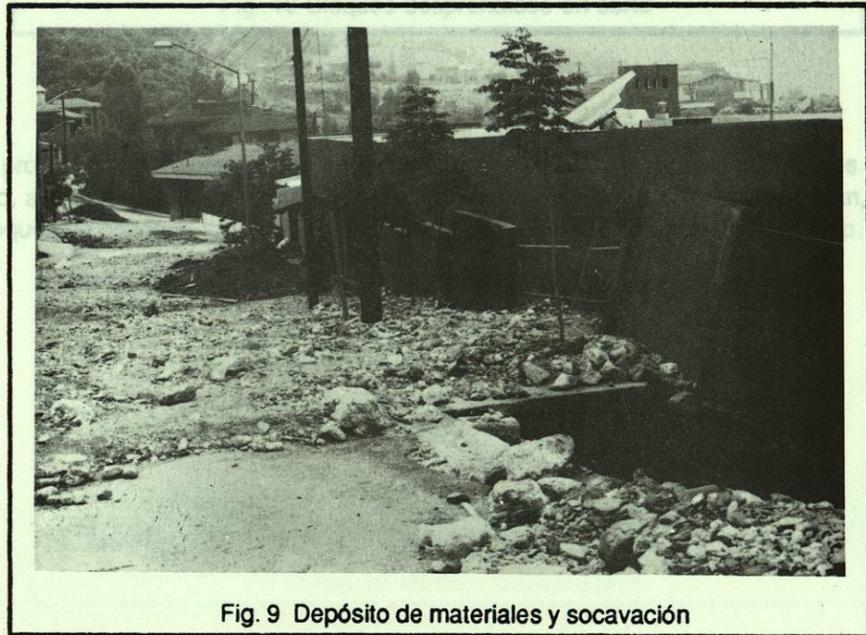
Fig. 9 Depósito de materiales y socavación

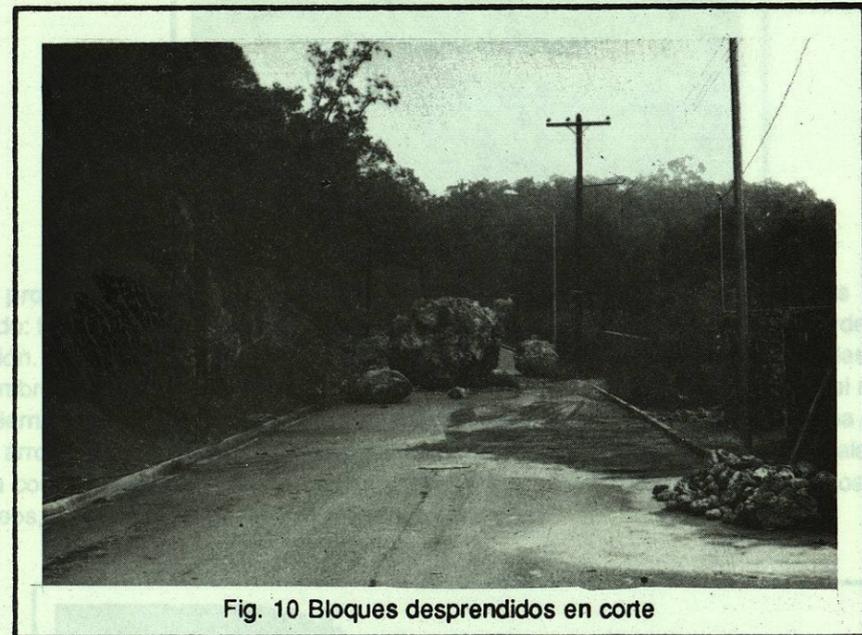
Fig. 10 Bloques desprendidos en corte

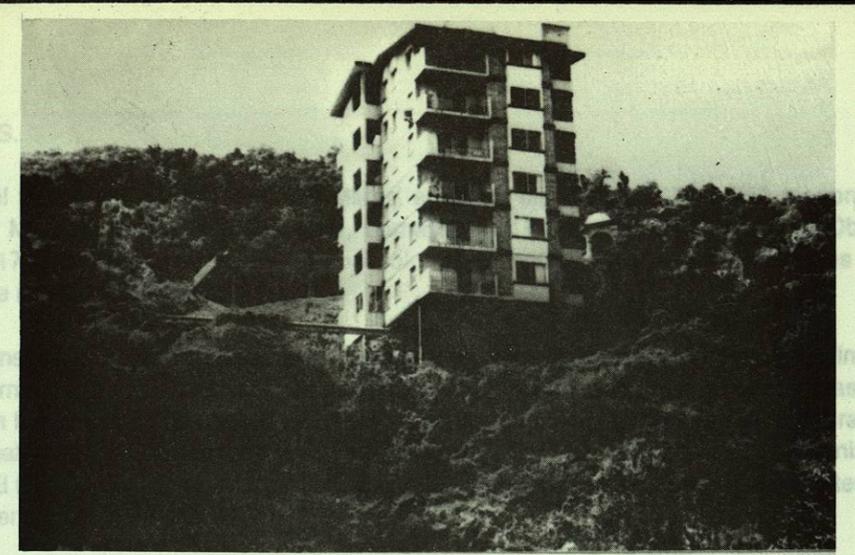
Fig. 13 Edificio en la Colonia Sierra del Valle

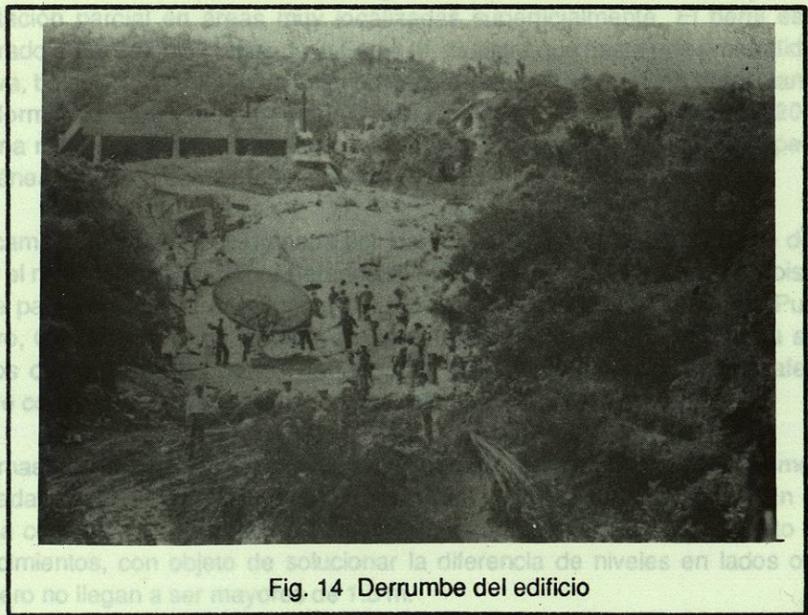
Los problemas de construcción de esta zona son muchos y muy variados ya que se ha observado: la estabilidad de taludes naturales, los cortes en las calles y la resistencia de los muros de cimentación. Como ejemplo de este fenómeno se tiene el caso del edificio de 8 pisos, talado el día 28 de septiembre de 1988, cuyas fotografías mostradas en la Fig. 13 fue tomada el día 20 del mismo mes. La imagen del derrumbe, se muestra en la Fig. 14 esta edificación se ubicaba en una pequeña cañada en que el cauce del arroyo fue cortado y rellenado durante la construcción de la calle; los muros que se muestran un conglomerado con lechete cementado bajo el cual se encuentran depósitos de arcilla con gravas y bolos, además de depósitos de fragmentos de luján.

Fig. 14 Derrumbe del edificio

Este caso ha motivado a las autoridades a efectuar una revisión de las estructuras de edificios de departamentos situados en esta área para analizar: las condiciones de la superestructura, los sistemas de cimentación y las condiciones del suelo sobre los cuales se apoyan. En el mes de Septiembre, las partes bajas de esta zona fueron seriamente dañadas por la crecida del arroyo El Obispo que drena el flanco Sur del Cerro de las Mitras.
