#### E) ZONA LOMA LARGA

#### D) ZONA TOPO CHICO

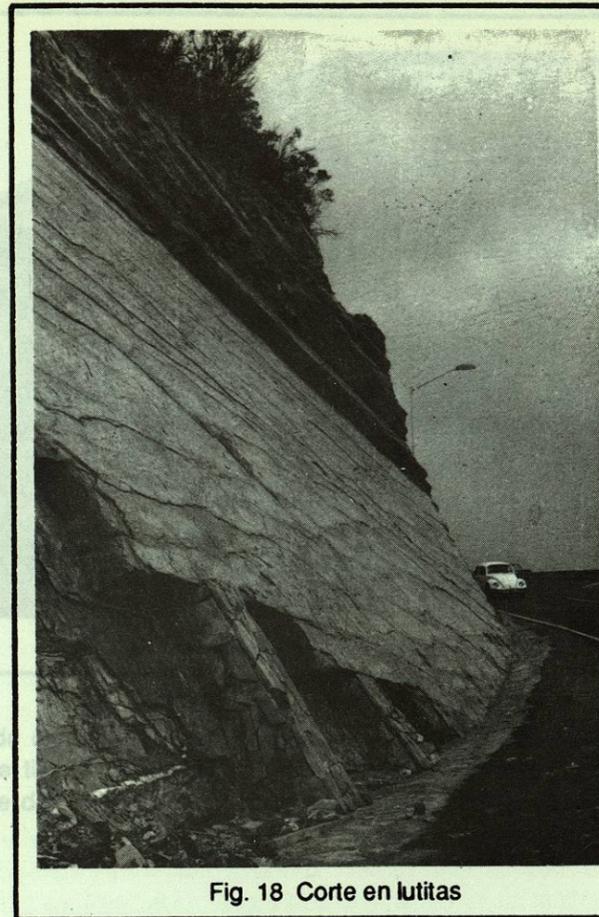
En la mayoría de los casos el estado de los estratos favorece la estabilidad de los taludes en los cerros y solo en algunas partes está se forma desmoronamiento en los desarrollos de las calles de acceso. Fig.

Fig. 18 Corte en lutitas

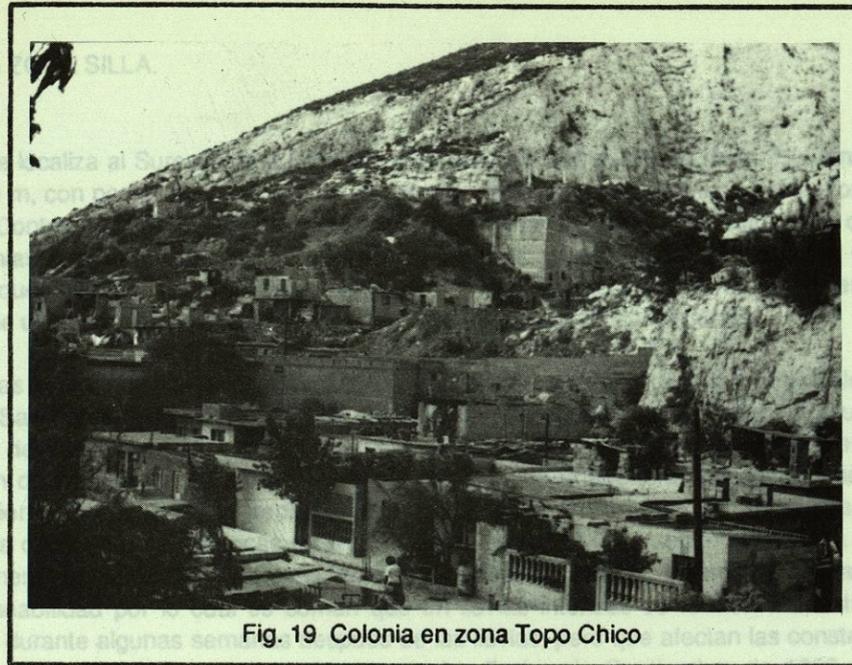
Se considera esta zona aquella que bordea el cerro del mismo nombre, situado al Norte de la Ciudad. La mayoría de las colonias son populares y se asientan en las laderas del cerro cuyas pendientes, propiciadas por el afloramiento de calizas, han limitado su crecimiento hacia partes más elevadas. Se puede considerar como zona de riesgo solo aquellas áreas que se asientan en las excavaciones de las antiguas pedreras por la estratificación y fracturamiento de la caliza. Fig. 19.

Fig. 19 Colonia en zona Topo Chico
