MITLA.—Costado Norte del edificio de las columnas después de su reparación.

CAPITULO IV
COLUMNAS

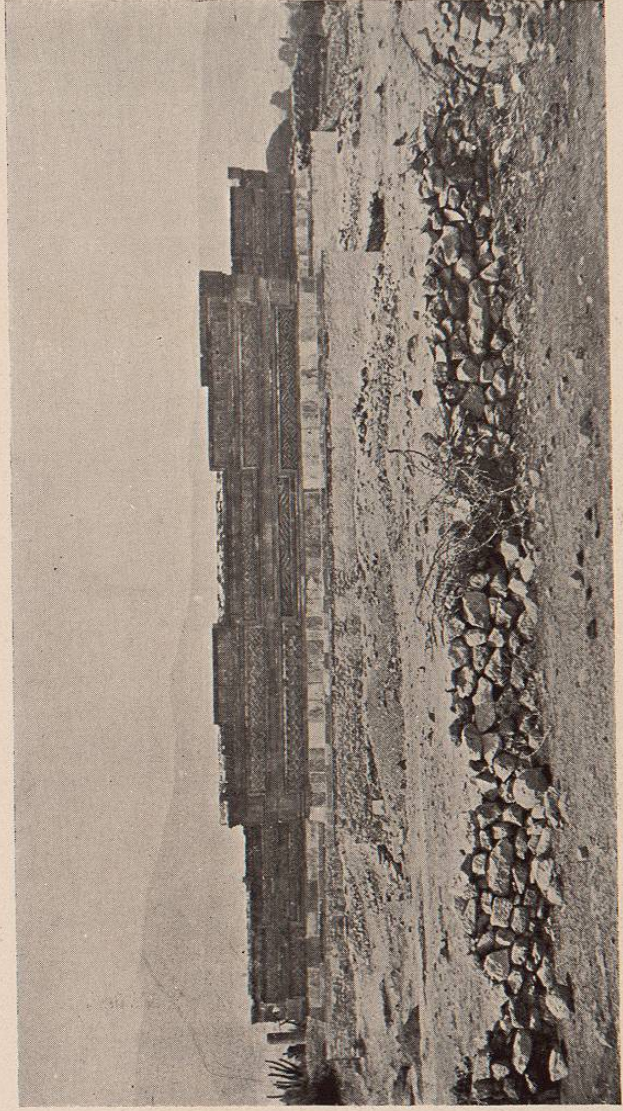
Lámina núm. 10.
MITLA.—Costado Norte del edificio de las columnas des-
pués de su reparación.

(Lám. 10.)—MITLA. Costado Norte del edificio de las columnas, después de su reparación.

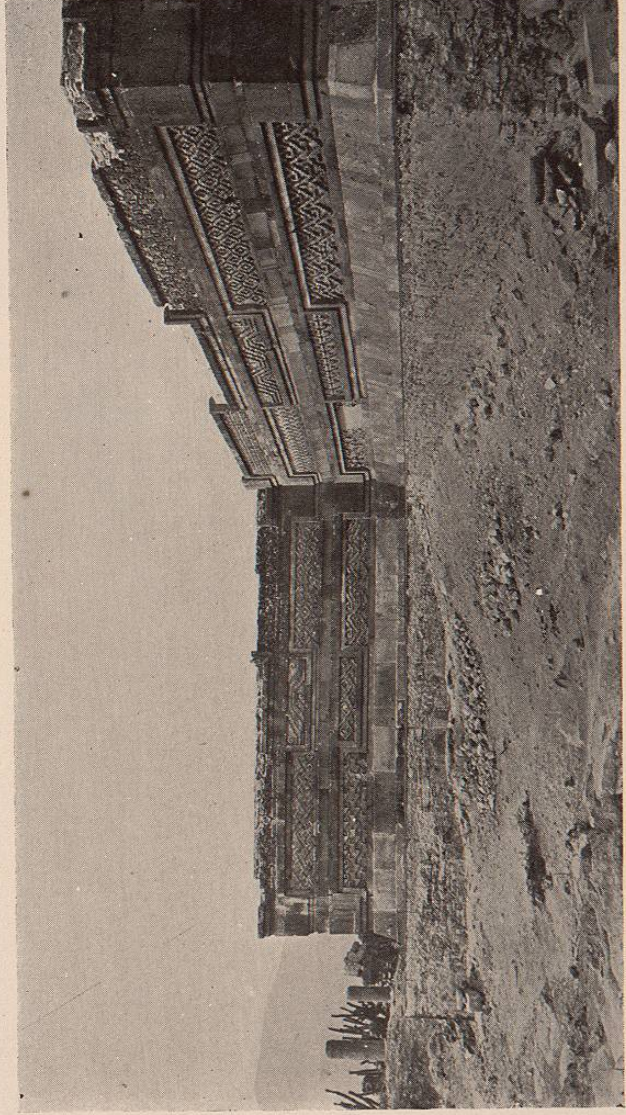
Lámina núm. II.
MITLA.—Costados Norte y Oriente del edificio de las co-
lumnas, después de las reparaciones.

(Lám. 11.) MITLA.—Costados Norte y Oriente del edificio de las columnas, después de las reparaciones.

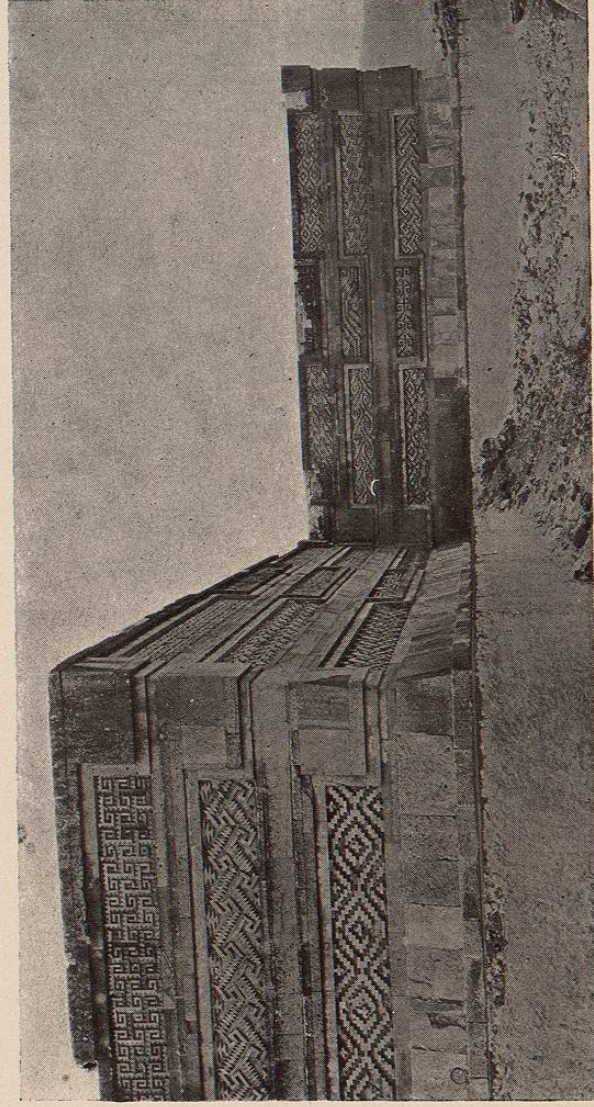
MITLA.—Costados Norte y Poniente del edificio de las columnas, después de las reparaciones.
Lámina núm. 12.

(Lám. 12.) MITLA.—Costados Norte y Poniente del edificio de las columnas, después de las reparaciones.
