**Lámina núm. 13.**

MITLA.—Vista general del palacio de las columnas, tomada por el lado Norte, después de las reparaciones.

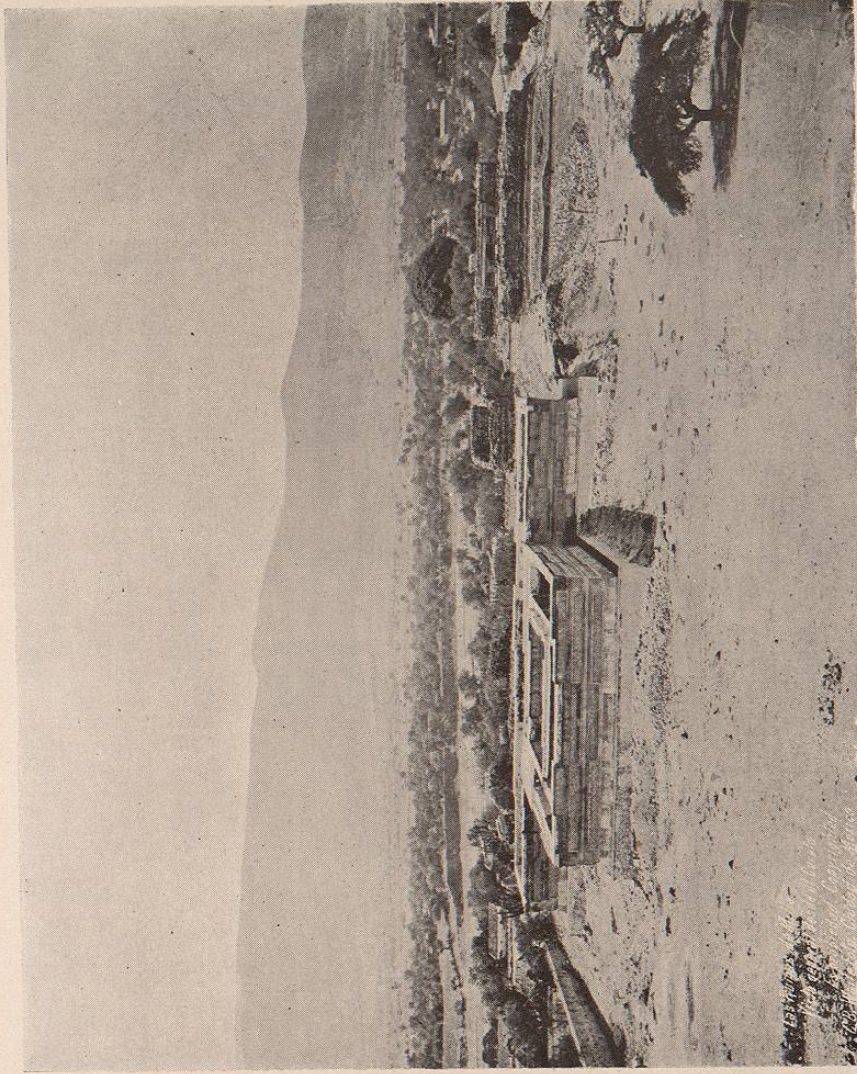
Lámina núm. 13.  
MILITARIA.—Vista general del palacio de las columnas, tomada por el lado Norte, después de las reparaciones.

(Lám. 13.) MILITARIA.—Vista general del palacio de las columnas tomado por el lado Norte después de las reparaciones.

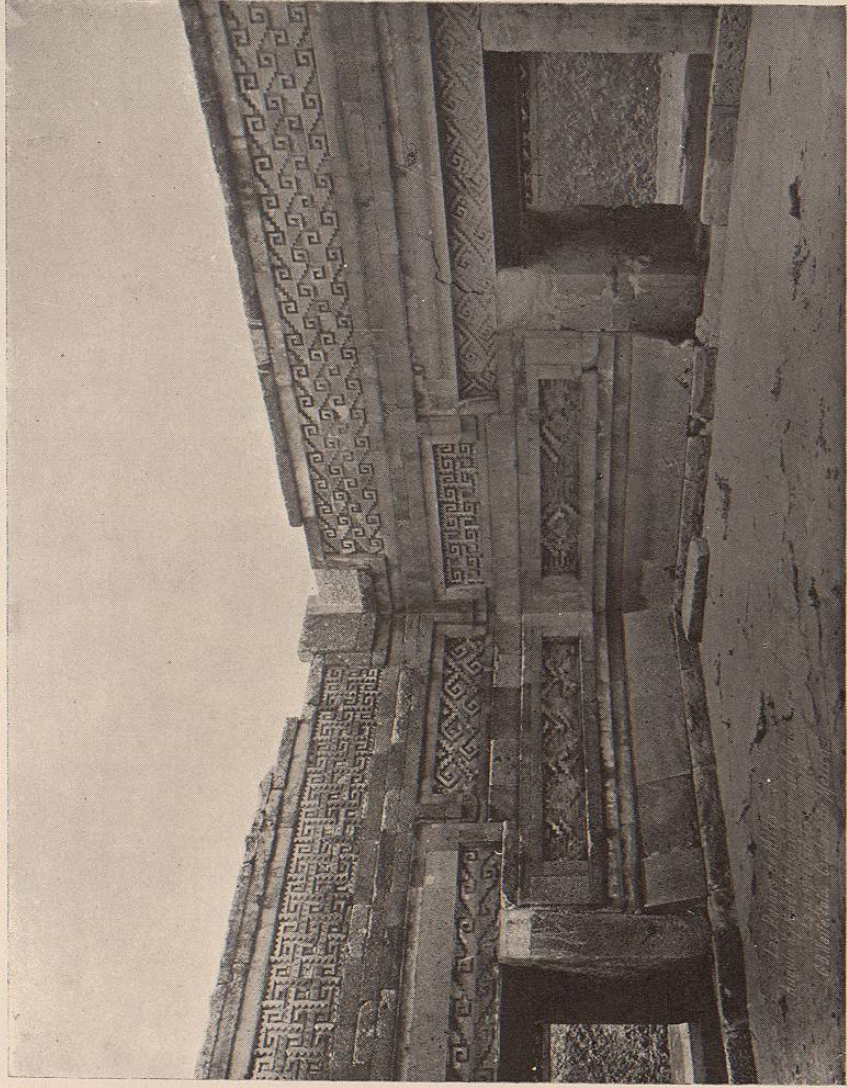
Lámina núm. 14.  
MITLA.—Angulo NO. del patio interior del palacio de las  
columnas, después de restaurado.

(Lám. 14.) MITLA.—Angulo NO. del patio interior del palacio de las columnas, después de restaurado.

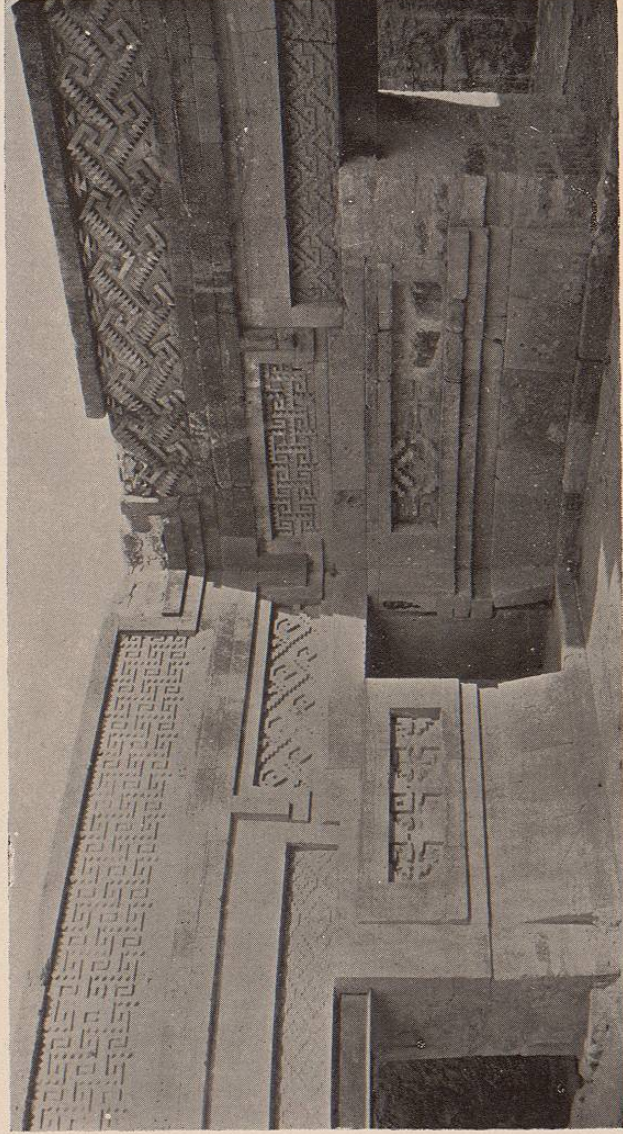
Lámina núm. 15.  
MITLA.—Patio interior del edificio de las columnas, ángu-  
lo Sureste, después de las reparaciones.

(Lám. 15.) MITLA.—Patio interior del edificio de las columnas, ángulo Sureste después de las reparaciones.
