MITLA AL ESTADO DE OAXACA

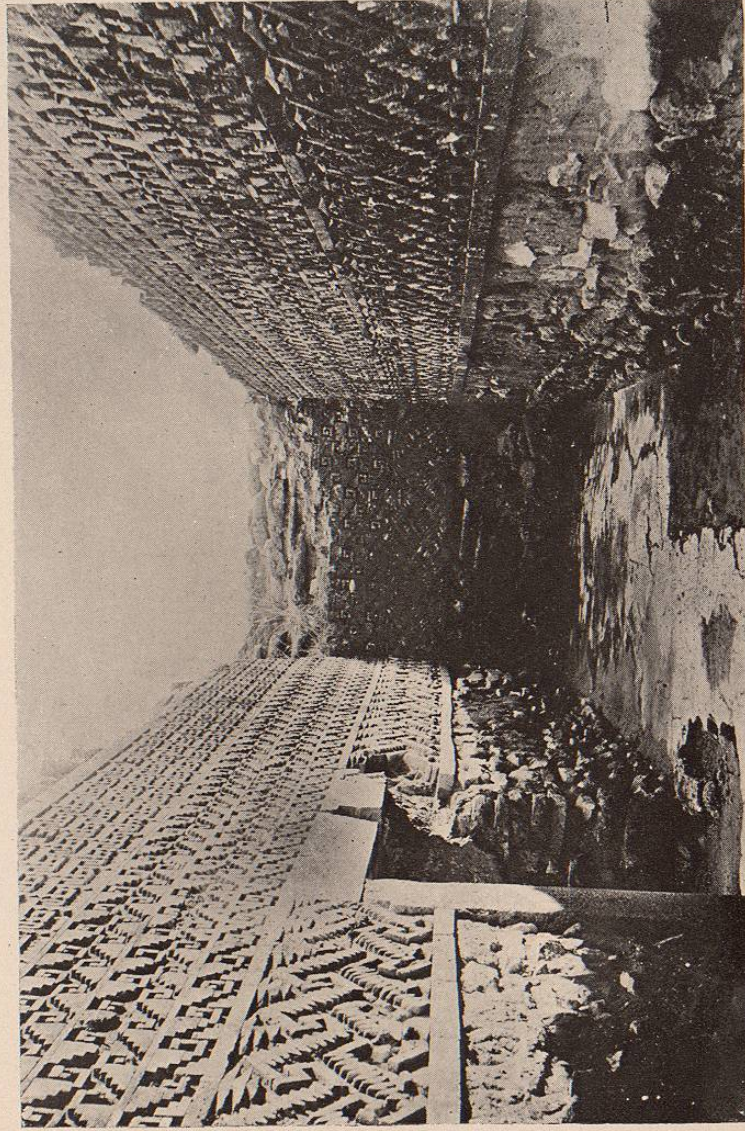
Lámina núm. 16.
MITLA.—Galería Poniente del patio interior del edificio de
las columnas, antes de su reparación.

(Lám. 16.) MITLA.—Galería Poniente del patio interior del edificio de las columnas, antes de su reparación.

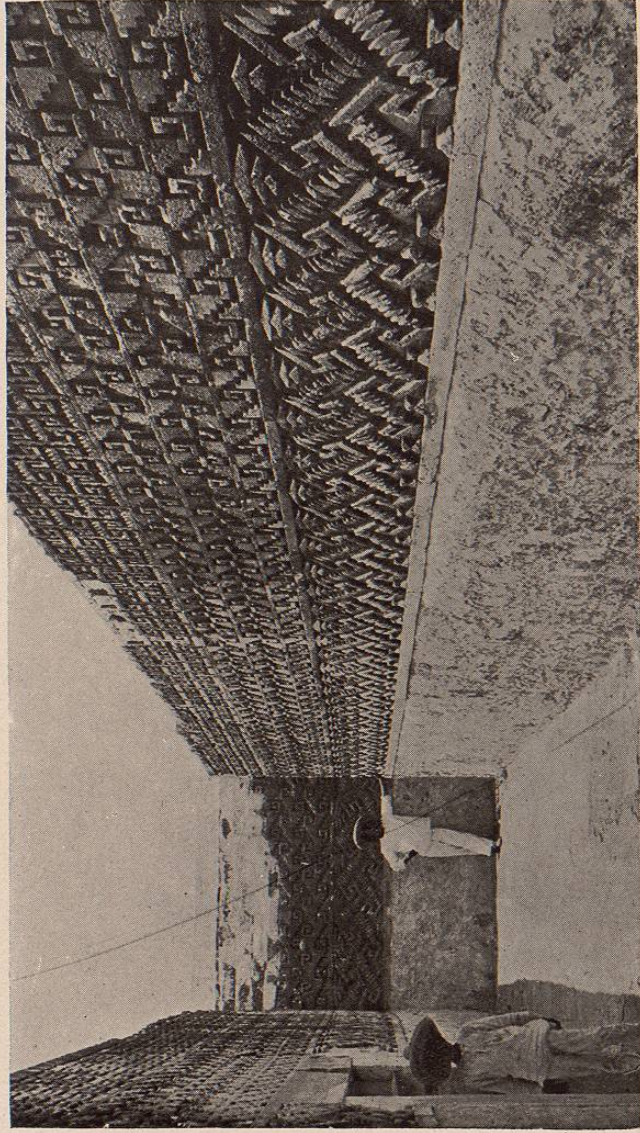
Lámina núm. 17.

MITLA.—Galería Poniente del patio interior del edificio de las columnas, después de su reparación.

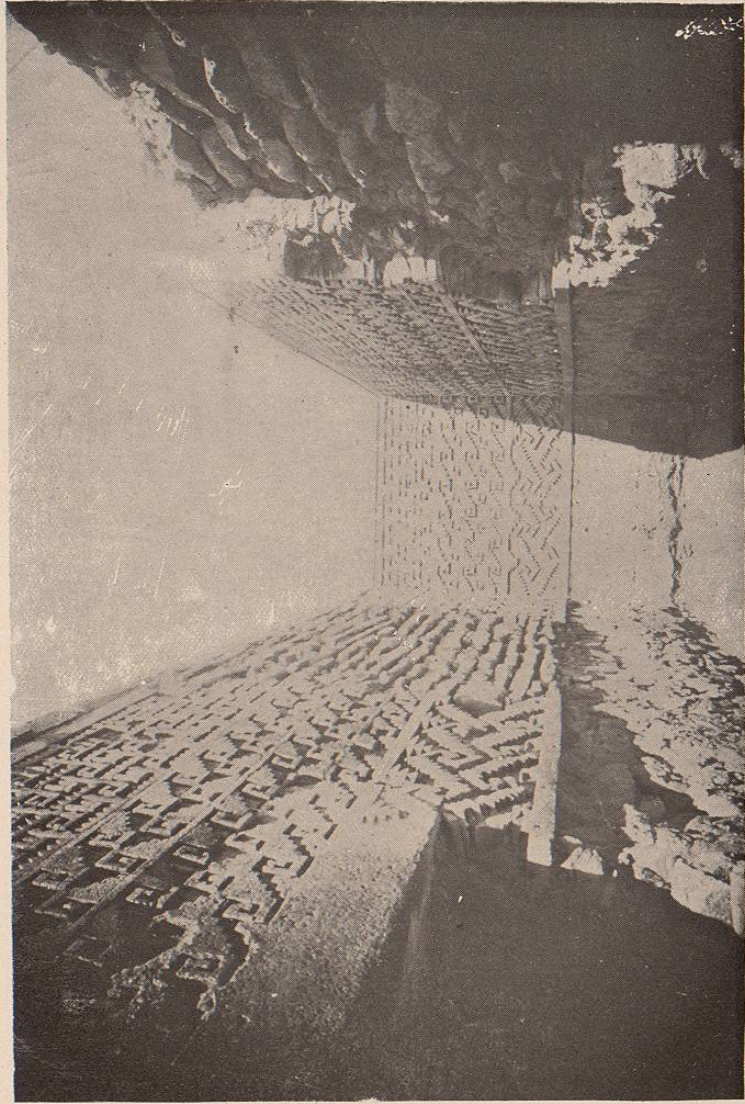
Lámina núm. 18.

MITLA.—Galería Oriente del edificio de las columnas, antes de las reparaciones.
