MITLA.—Galería Sur del patio interior del edificio de las columnas, después de su reparación. Costados Norte Oeste y Sur.

MITLA.—Galería Norte, costados Sur, Oriente y Norte,
después de las reparaciones.

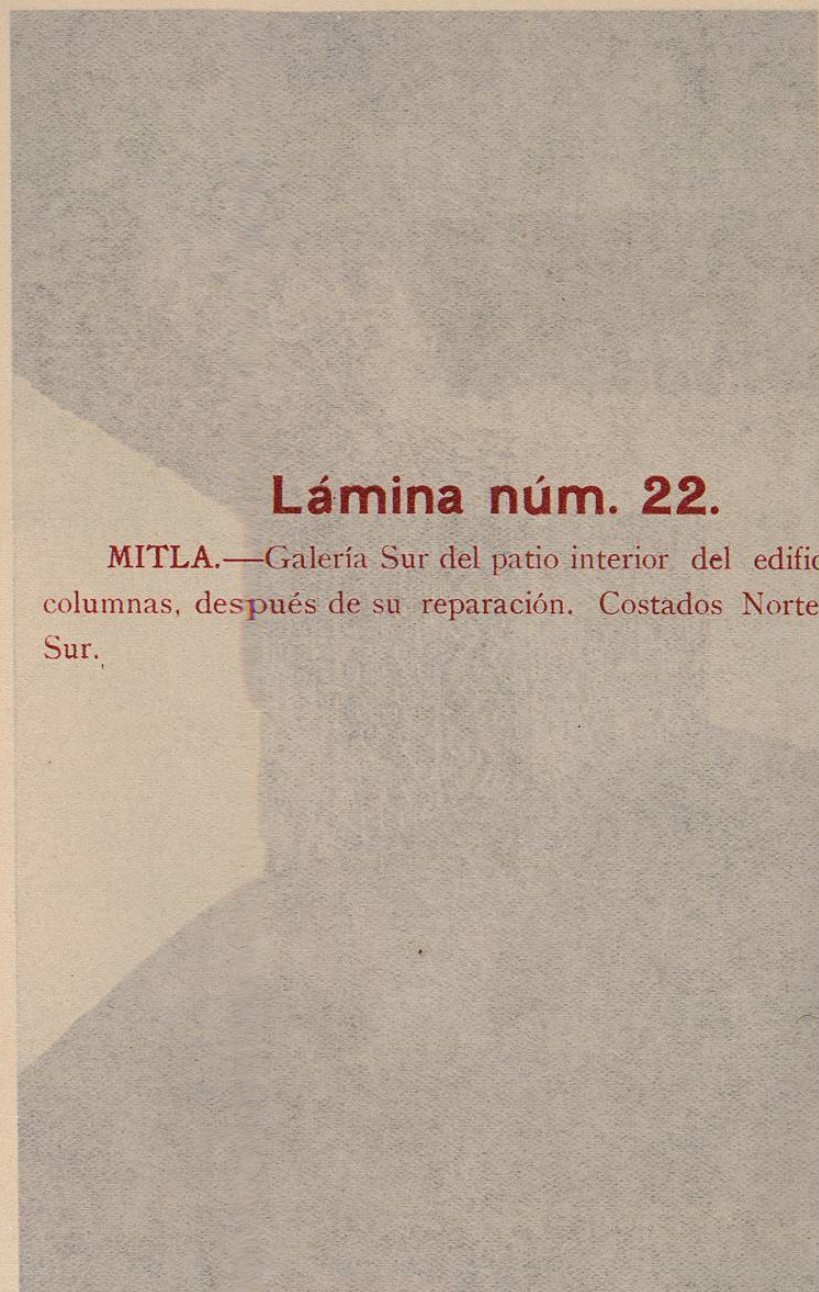
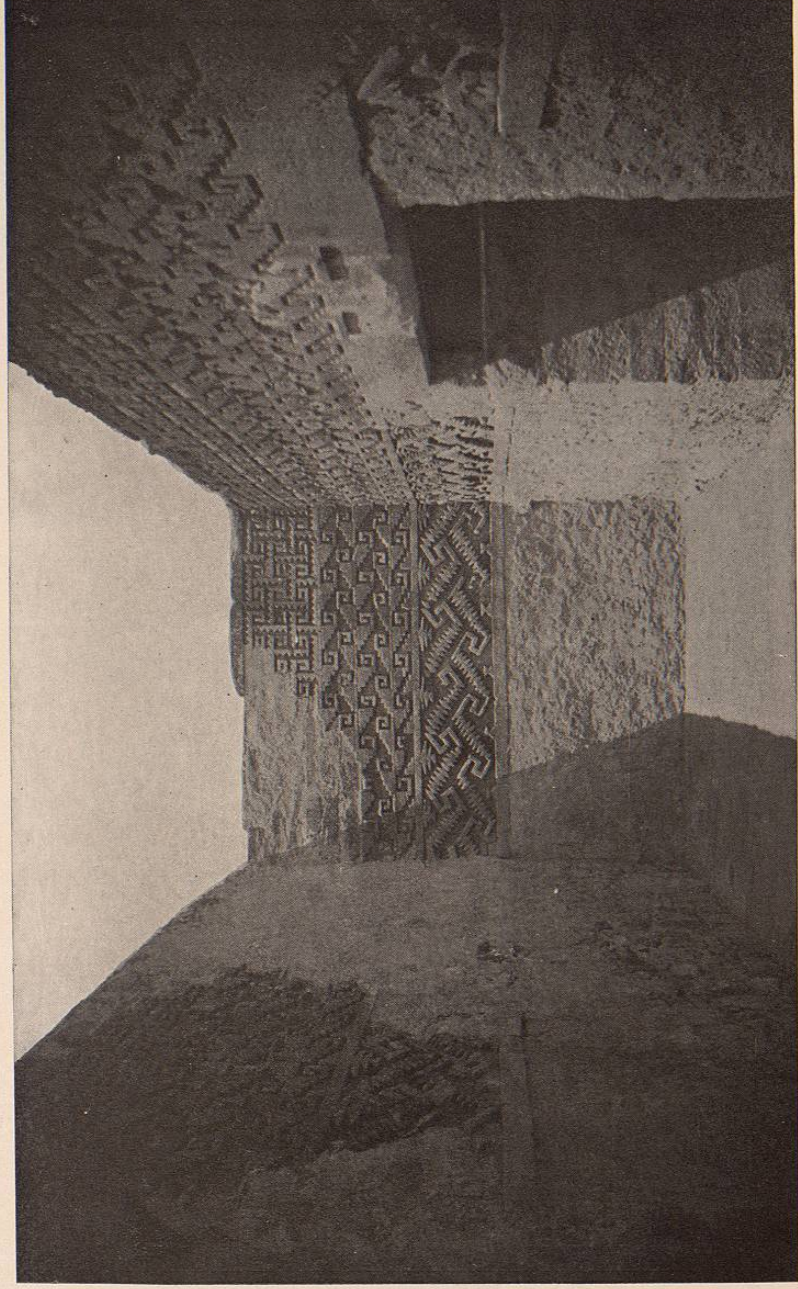
Lámina núm. 22.

(Lám. 22.) MITLA.—Galería Sur del patio interior del edificio de las columnas, después de su reparación. Costados Norte, Oeste y Sur.

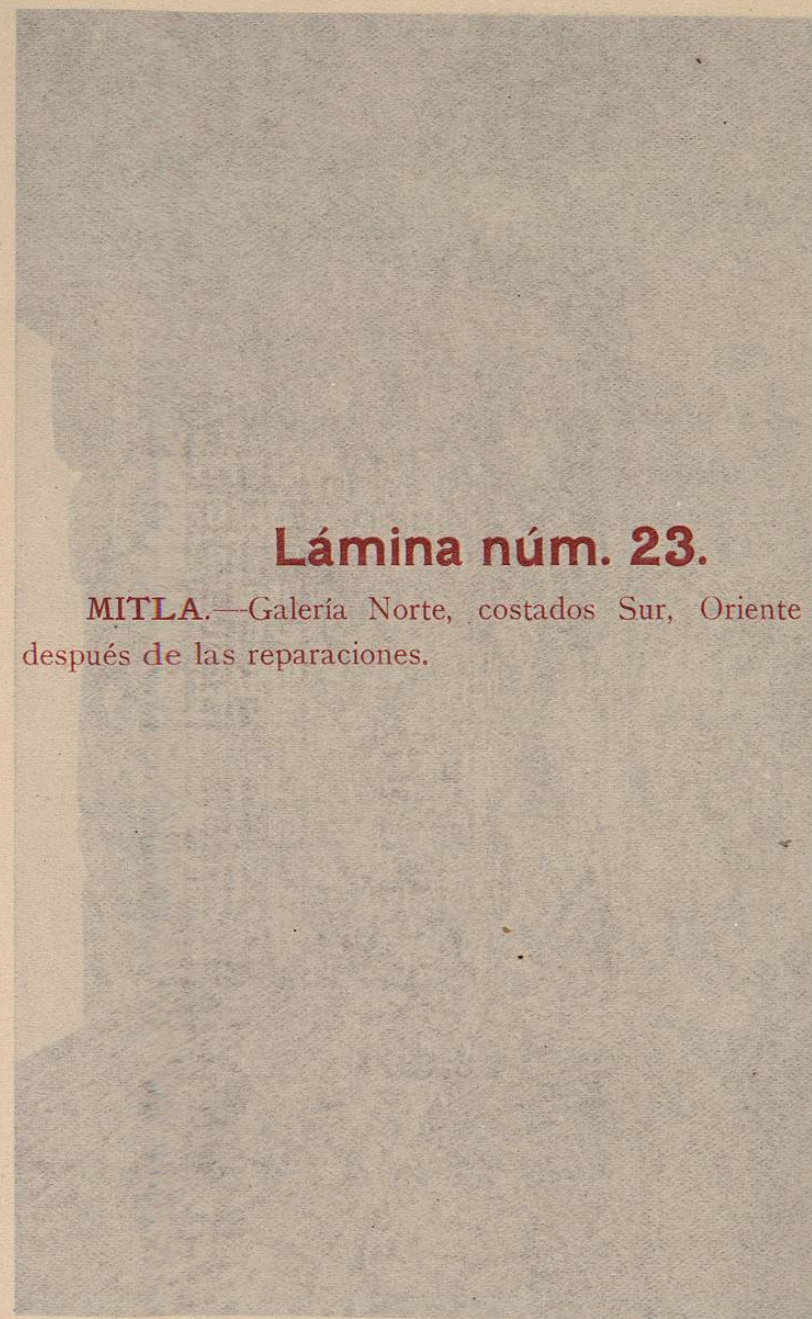
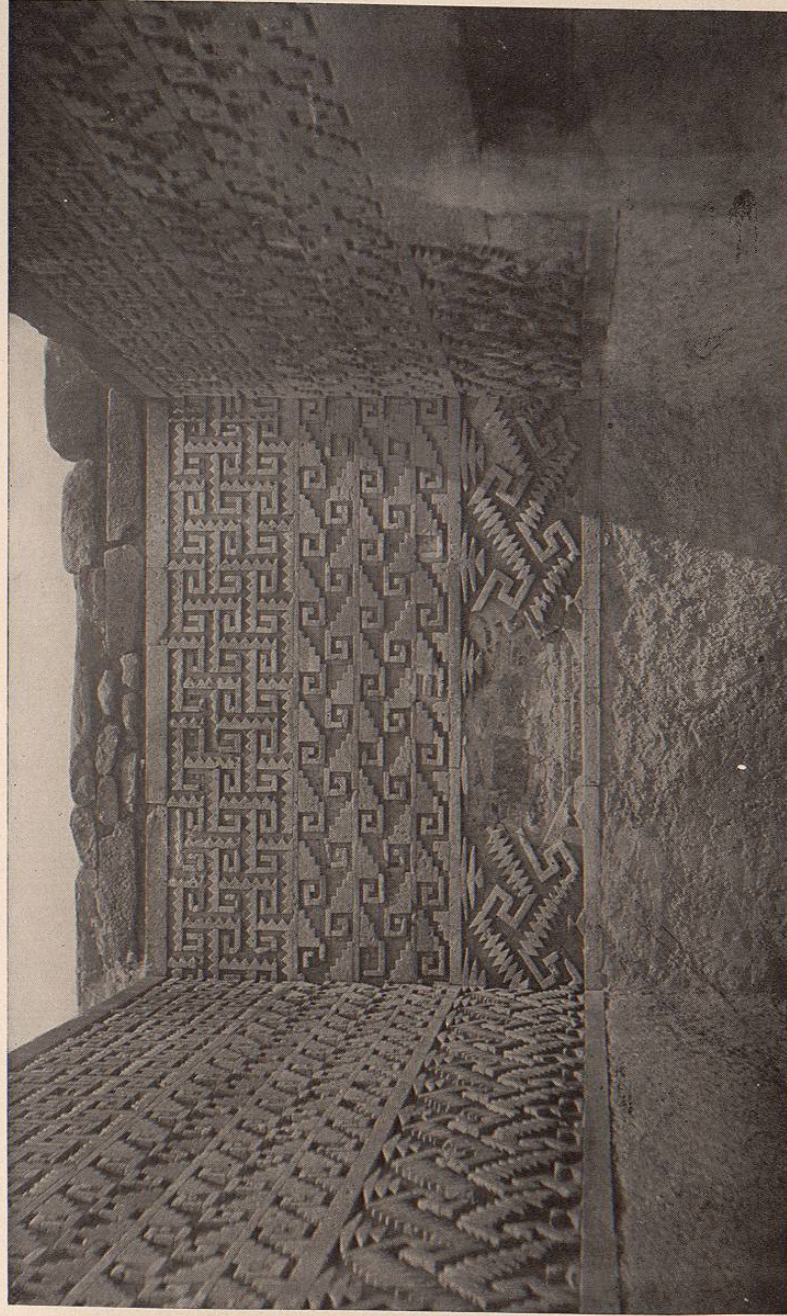
Lámina núm. 23.

(Lám. 23.) MITLA.—Galería Norte, costados Sur, Oriente y Norte, después de las reparaciones.
