INSPECCION GENERAL
Y CONSERVACION DE MONUMENTOS ARQUEOLOGICOS
DE
LA REPUBLICA MEXICANA.

**CONSOLIDACION Y REPARACION DEL EDIFICIO DE LAS COLUMNAS
EN MITLA.**

BAJO LA DIRECCION DEL INSPECTOR GENERAL
LEOPOLDO BATRES.

1901

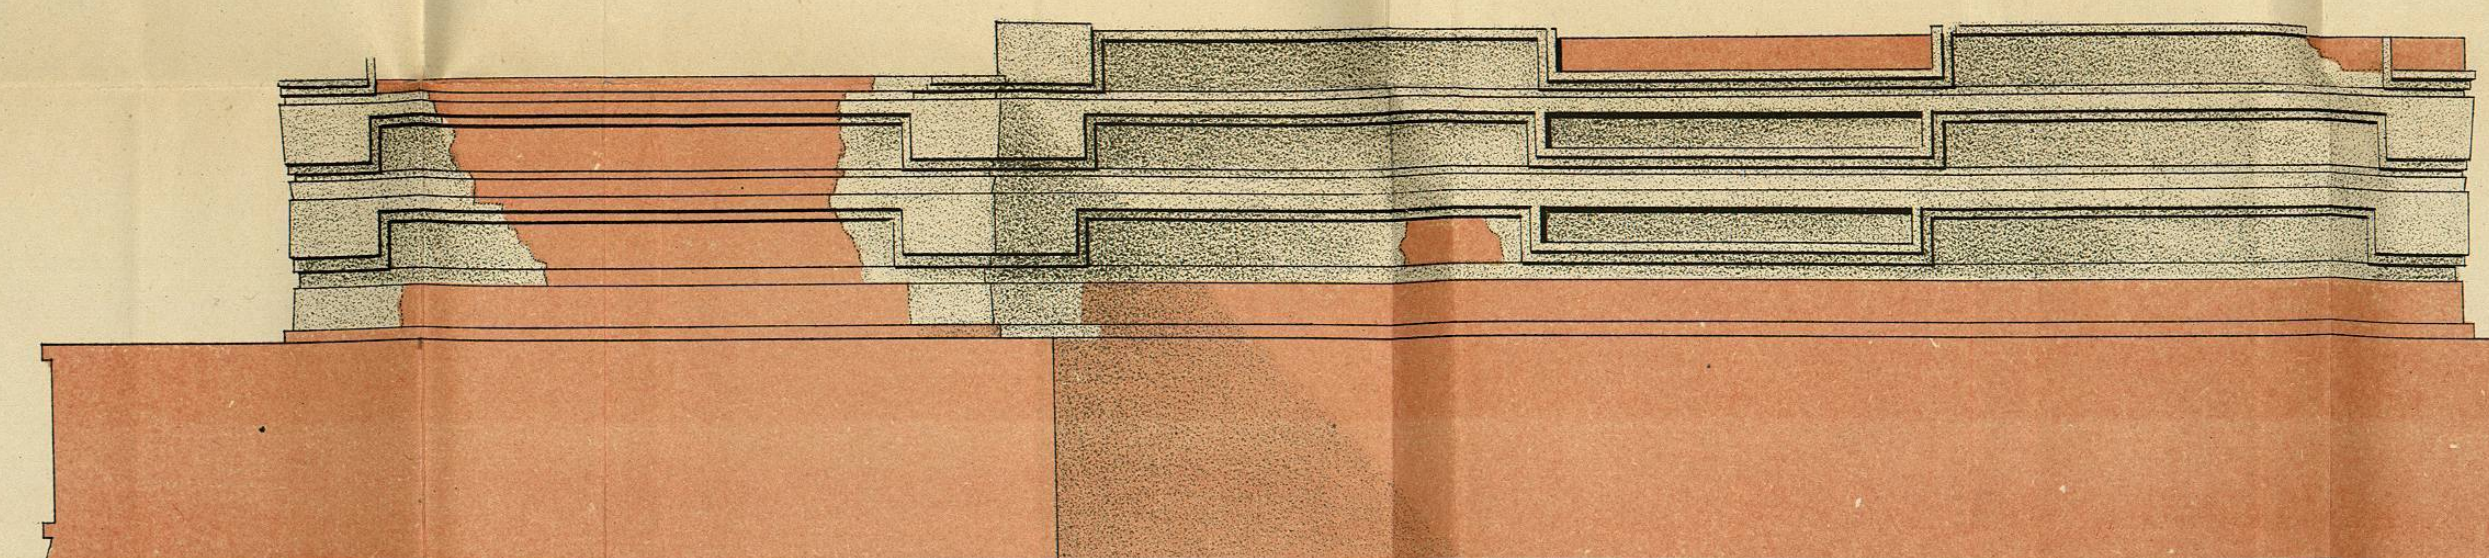
FACHADA ORIENTE
Escala 1:100

Nota.—La línea puntuada indica el desplome que tenía el muro Oriente antes de hacer la reparación.
