Documento núm. 2.

## Desagüe del Valle de México.—Dirección General.

## SECCION SUR.

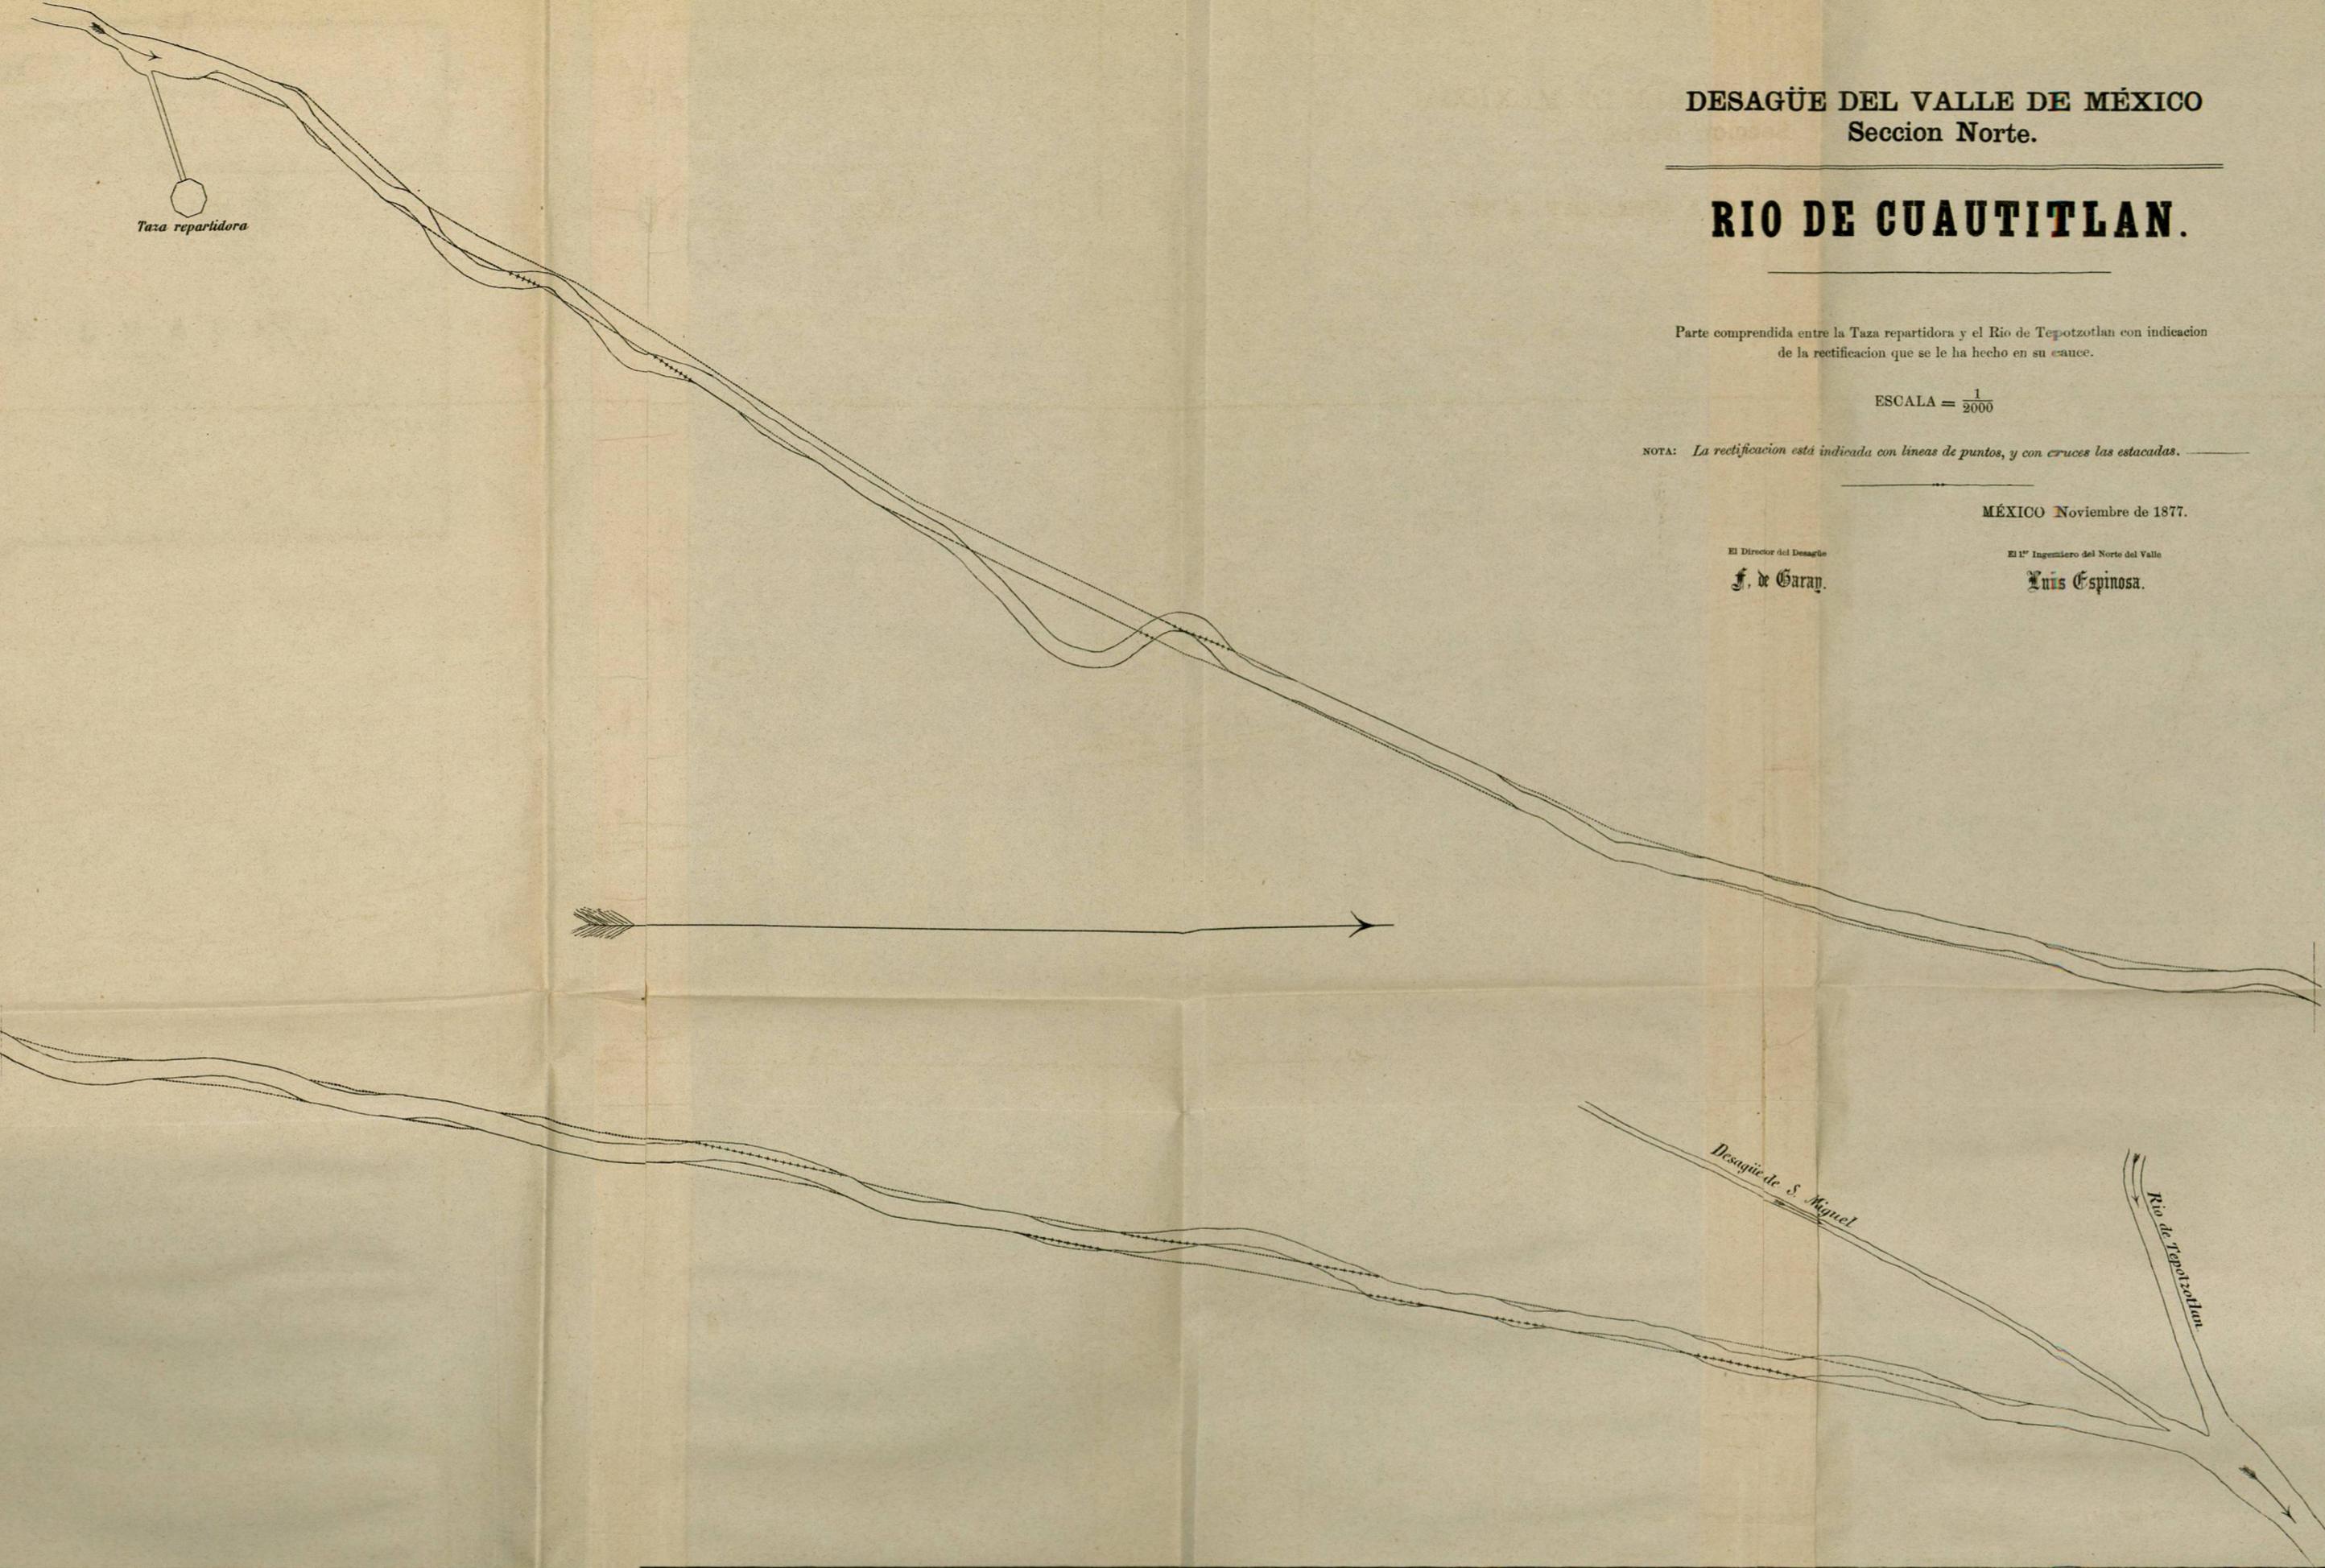
**RIO DE CUAUTITLAN.**

Parte comprendida entre la Taza repartidora y el Rio de Tepotzotlan con indicacion de la rectificacion que se le ha hecho en su cauce.

NOTA: La rectificacion está indicada con lineas de puntos, y con cruces las estacadas.
