RECUPERACION DE MATERIALES DE ALTA
ALEACION POR SOLDADURA

TESIS

JUAN OSCAR MOLINA SOLIS

EN OPCION AL GRADO DE MAESTRO EN CIENCIAS
DE LA INGENIERIA MECANICA CON ESPECIALIDAD
EN MATERIALES

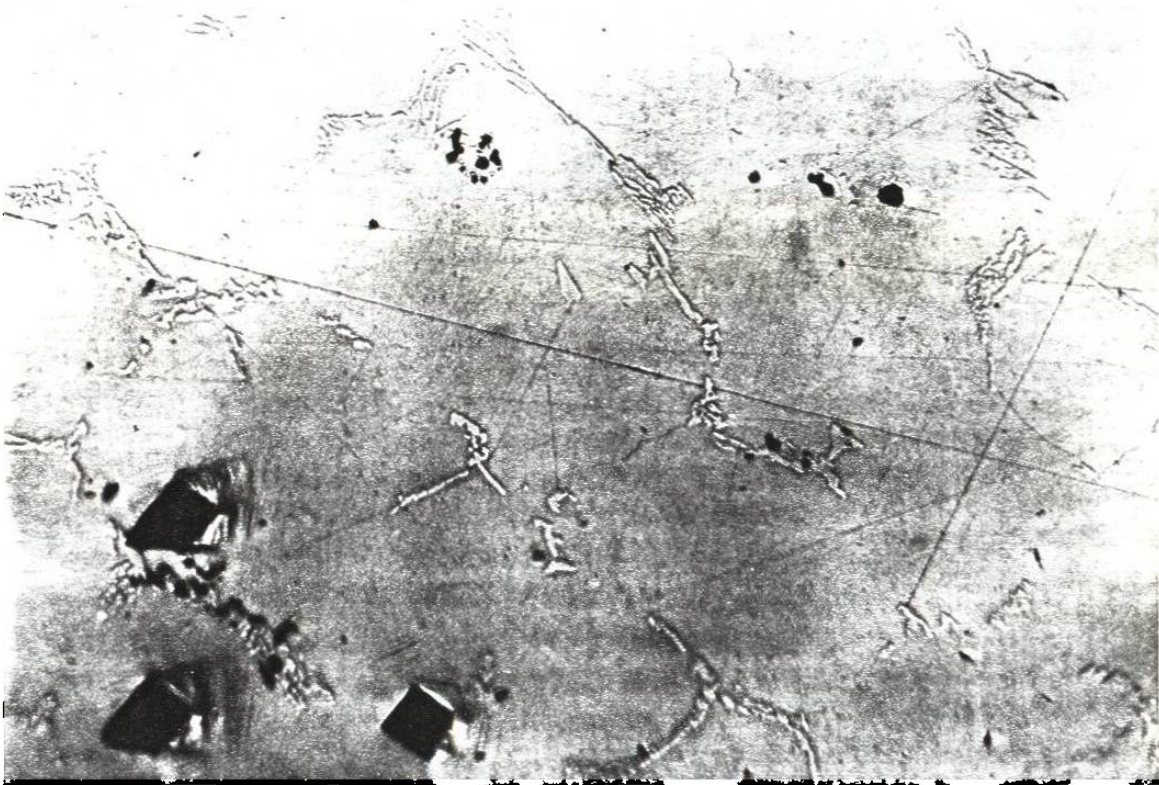
Fotografía # 1.

La fotografía #1 muestra la microestructura de un codo nuevo de HP-40+Nb, mostrando una matriz austenítica libre de carburos secundarios, rodeada por carburos primarios localizados en la frontera de grano. La fotografía #2 muestra la microestructura del codo usado del pase #9 mostrando la gran precipitación de carburos secundarios, dentro del grano. La fotografía #3 muestra la microestructura del pase #9 después del tratamiento térmico a 1,200°C por 8 horas y enfriado en agua, donde se observa la ausencia de carburos secundarios.

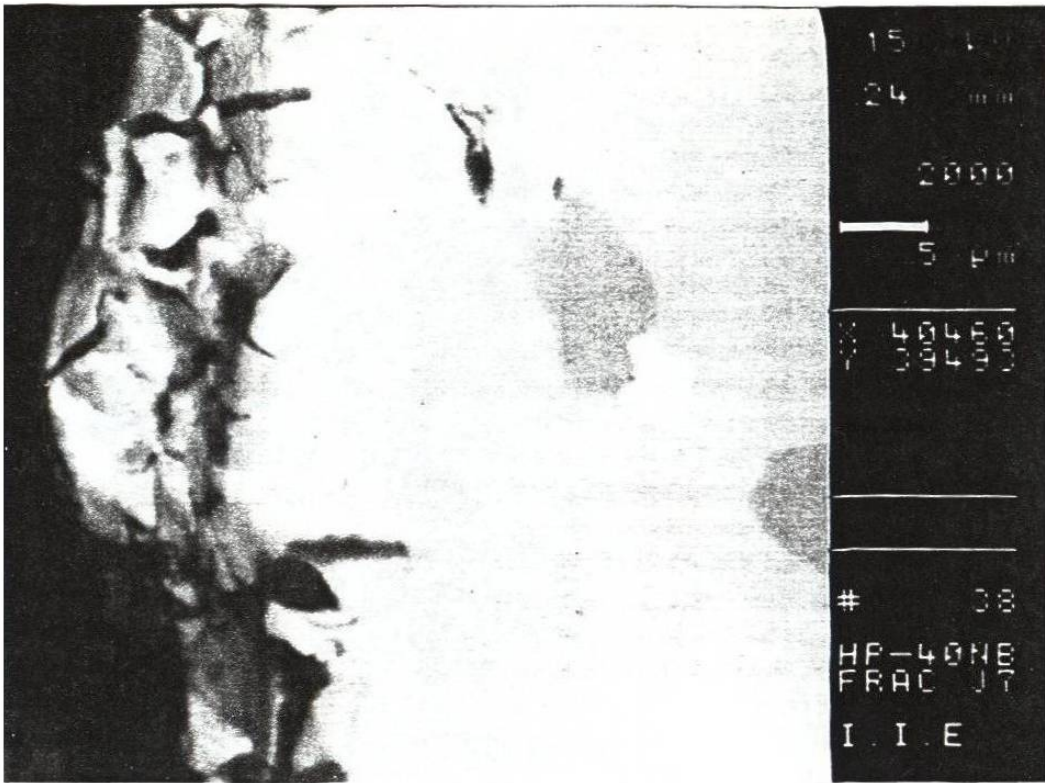
Fotografía # 4.

La fotografía #4 muestra una grieta en el metal base cercana a la soldadura, obtenida en el microscopio electrónico de barrido del Instituto de Investigaciones Eléctricas. Las fotografías #5 a #7, muestran los mapeos de Cr, Ni y Nb, respectivamente, de la zona de la fotografía # 4.

De las fotografías #4 a #7 se nota cómo las grietas tienen preferencia a correr sobre las segundas fases (fase "G" rica en Nb-Ni-Si) y los carburos de cromo, lo que sugiere un tratamiento que reduzca estas fases.

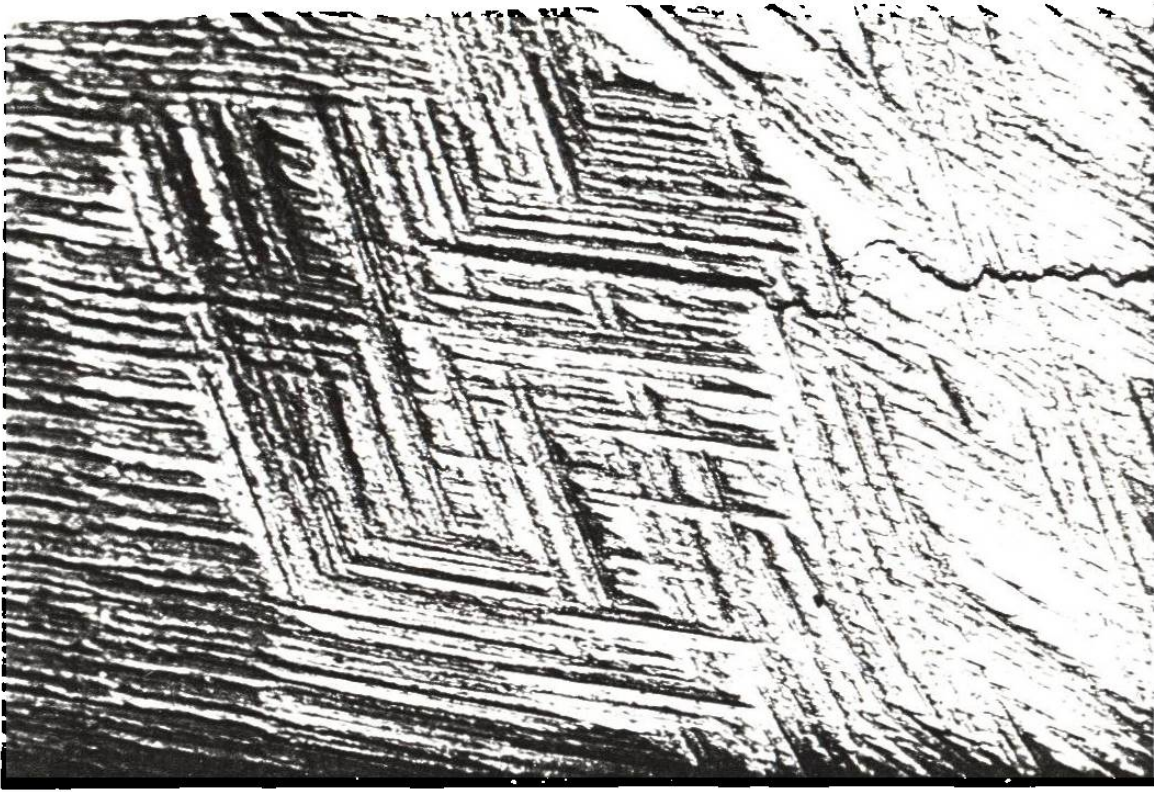
Fotografía # 8.

La fotografía #8 muestra una grieta originada en una marca generada por el desbaste hecho al biselar.

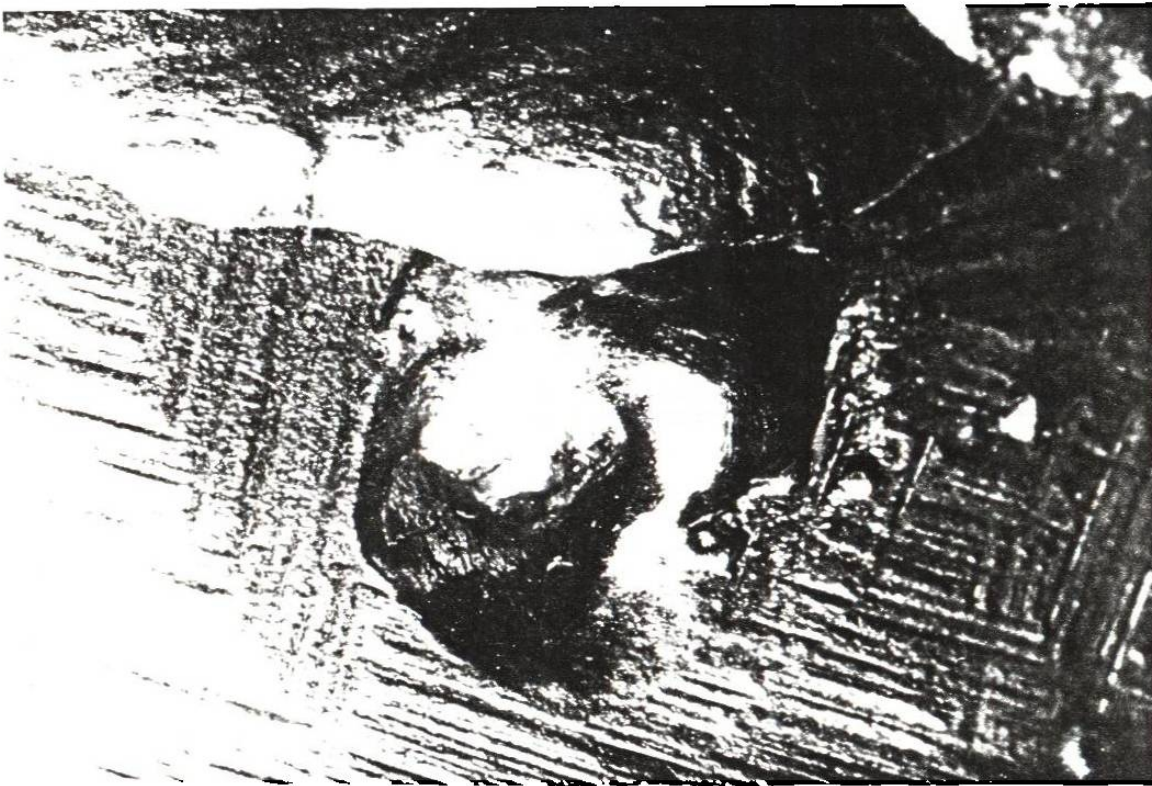
Fotografía # 9.

La fotografía #9 muestra una grieta originada en un cráter hecho por el electrodo de tungsteno.

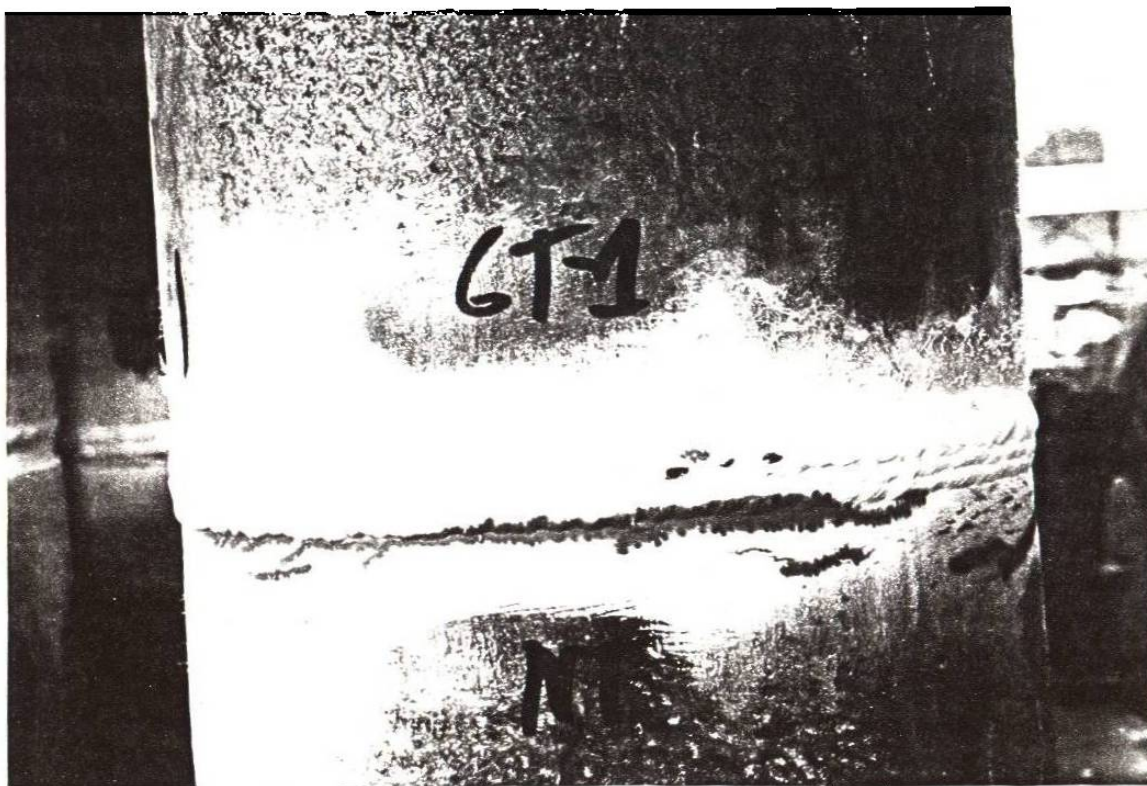
Fotografía # 11.

La fotografía #11, muestra las grietas en el metal base cercanas a la soldadura, reveladas por los líquidos penetrantes para los carretes #6, soldados con 8 cordones y un tiempo entre pases de 8-10 minutos.

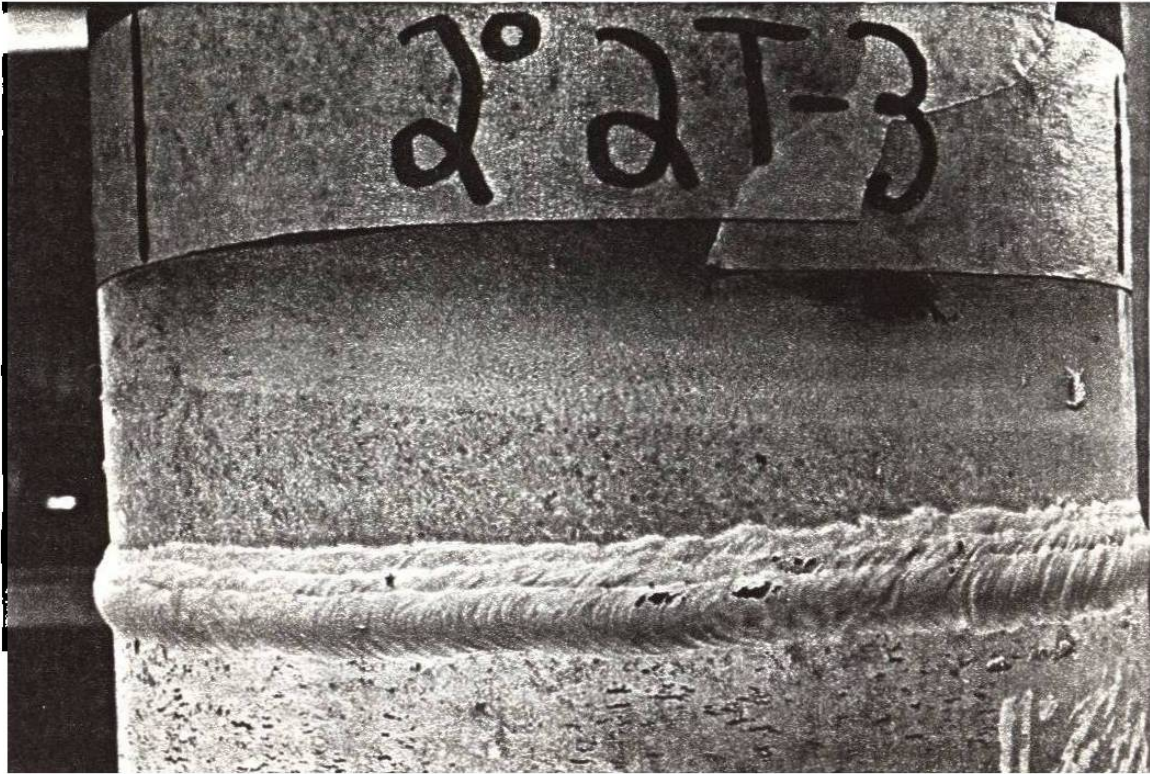
Fotografía #12.

La inspección por líquidos penetrantes mostraron a los tubos tratados 100% sanos. De los no tratados, los marcados como 2, 8 y 9 mostraron micro-grietas, y los números 1 y 4 presentaron micro-grietas muy finas, el resto resultaron perfectamente limpias. Estas grietas pueden ser eliminadas por pulido.

La fotografía #12 muestra las micro-grietas en el carrete no tratado #2, y el área 100% limpia en el carrete tratado.

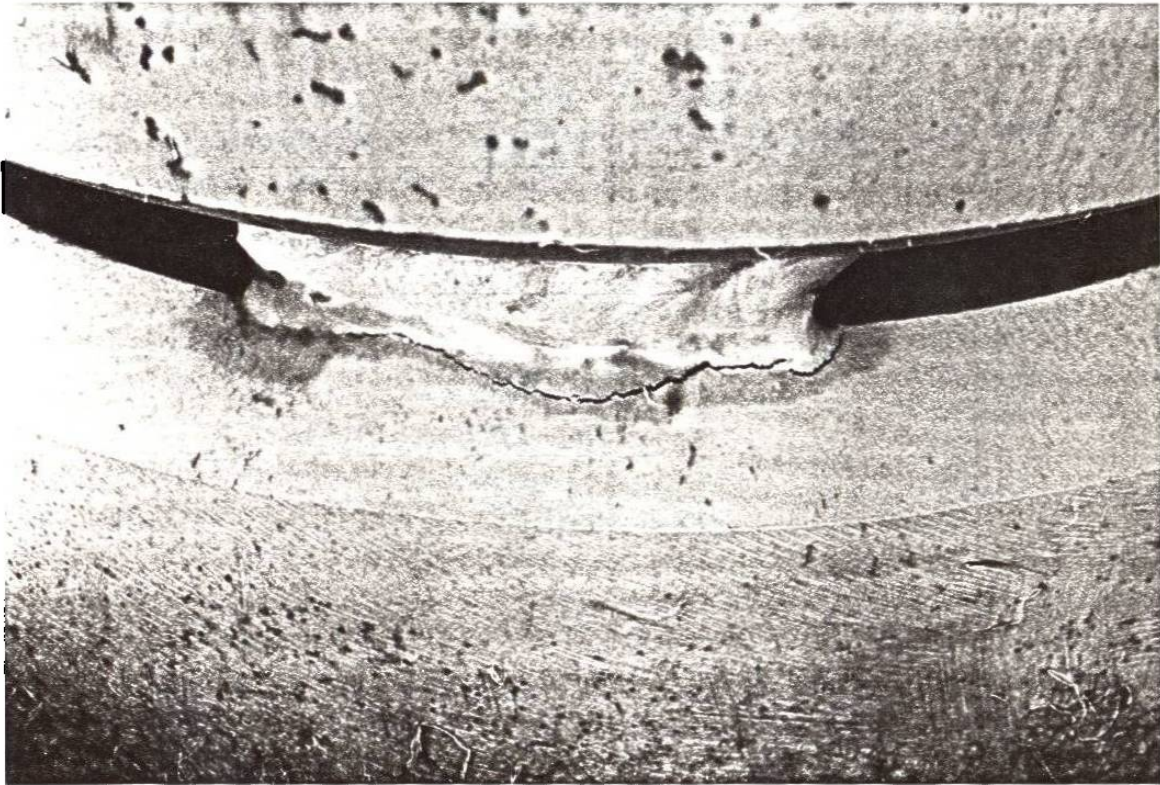
Fotografía # 14.

Los dos carretes se fracturaron al comenzar el fondeo, la fotografía #14 muestra la grieta en el carrete A.

Se procedió a dar tratamiento térmico (1,200°C por 3 horas enfriado con aire comprimido) y a soldar nuevamente. Obteniendo en ambos casos una soldadura 100% sana.
