## **5.7.- MECANISMO DE DESGASTE PARA MATERIALES A BASE DE MAGNESITA- ESPINEL-CARBON**

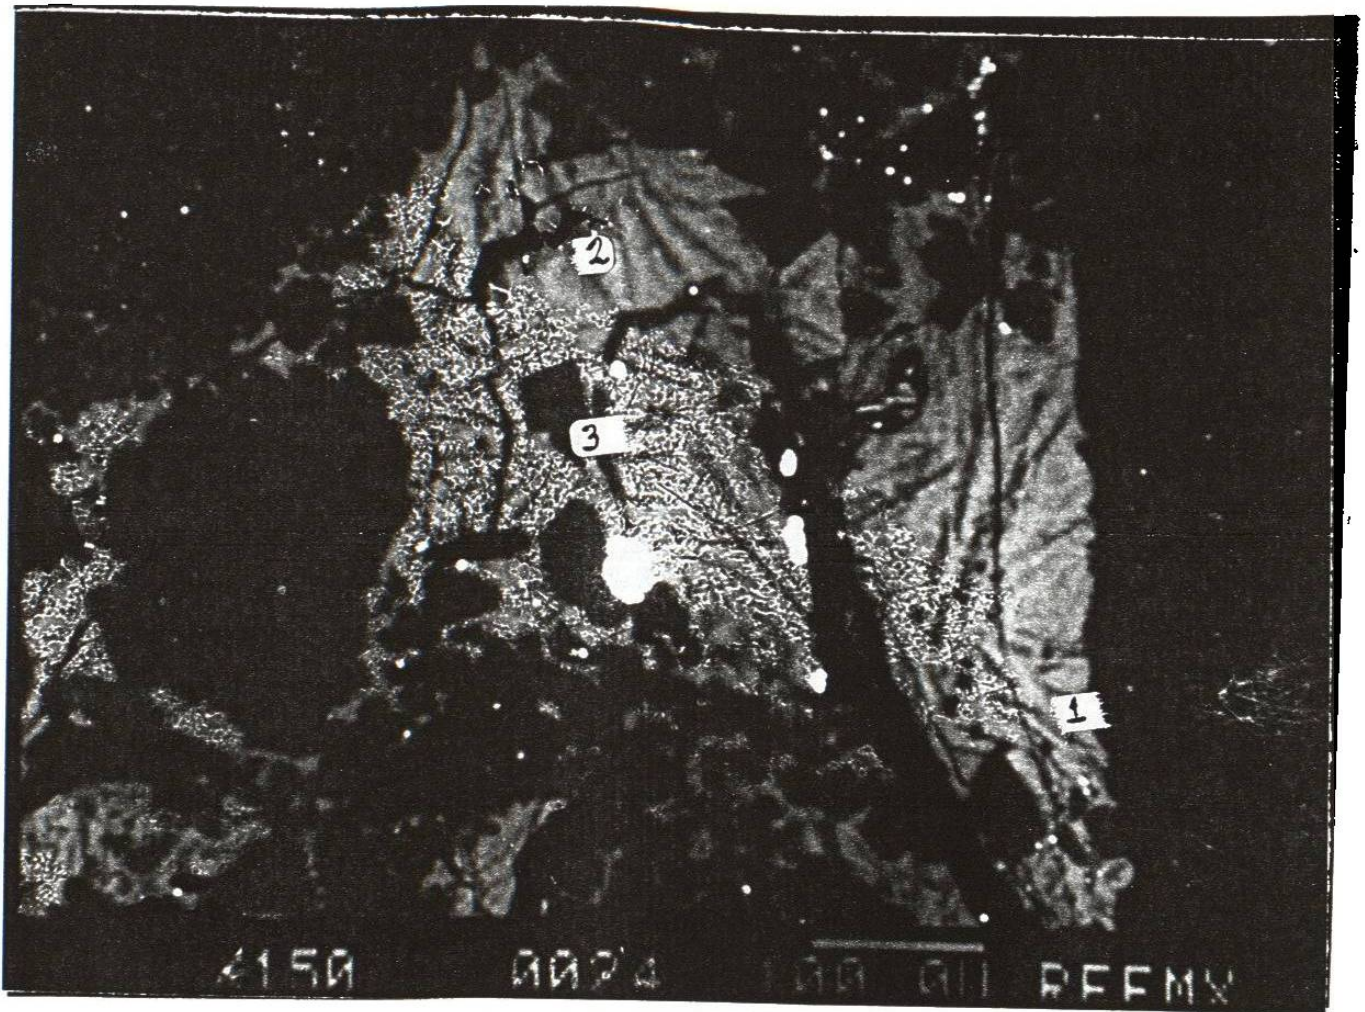
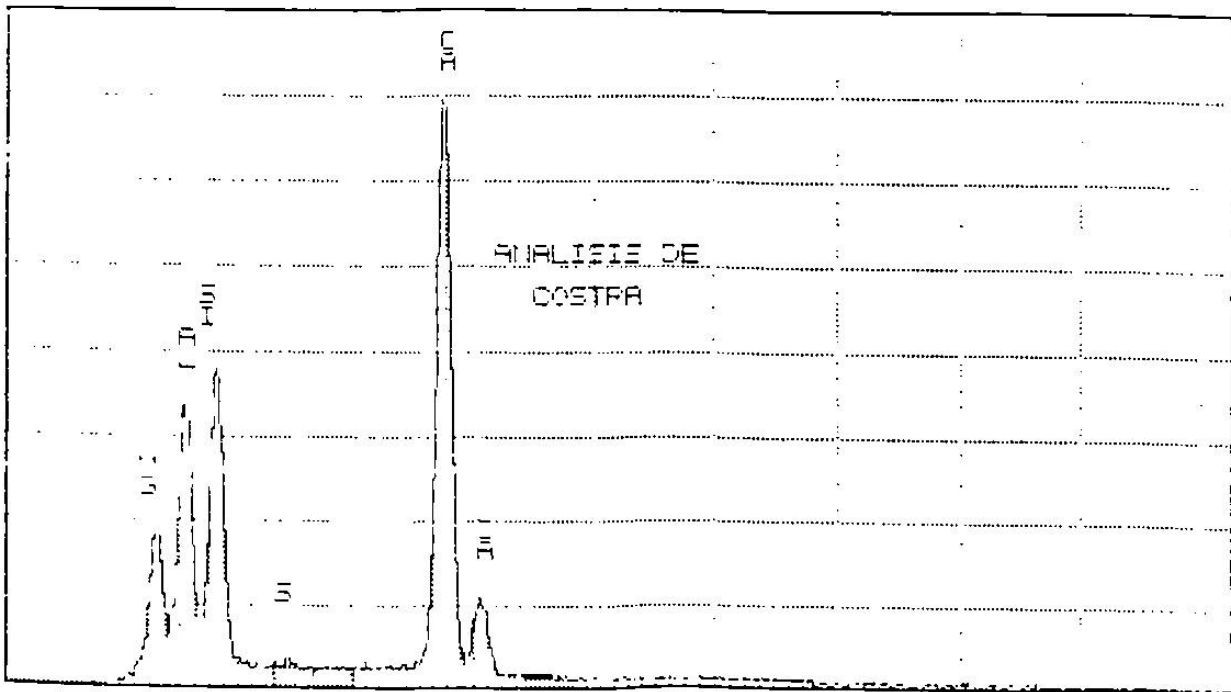
Fotografía No.12

Reacción de la escoria con la cara caliente del material a base de magnesita-carbón.

- 1.- Agujas de forsterita (M,S)
- 2.- Fase clara de compuestos a base del sistema  $\text{CaO} - \text{SiO}_2 - \text{Al}_2\text{O}_3 - \text{MgO}$
- 3.- Cristales de  $\text{MgO}$

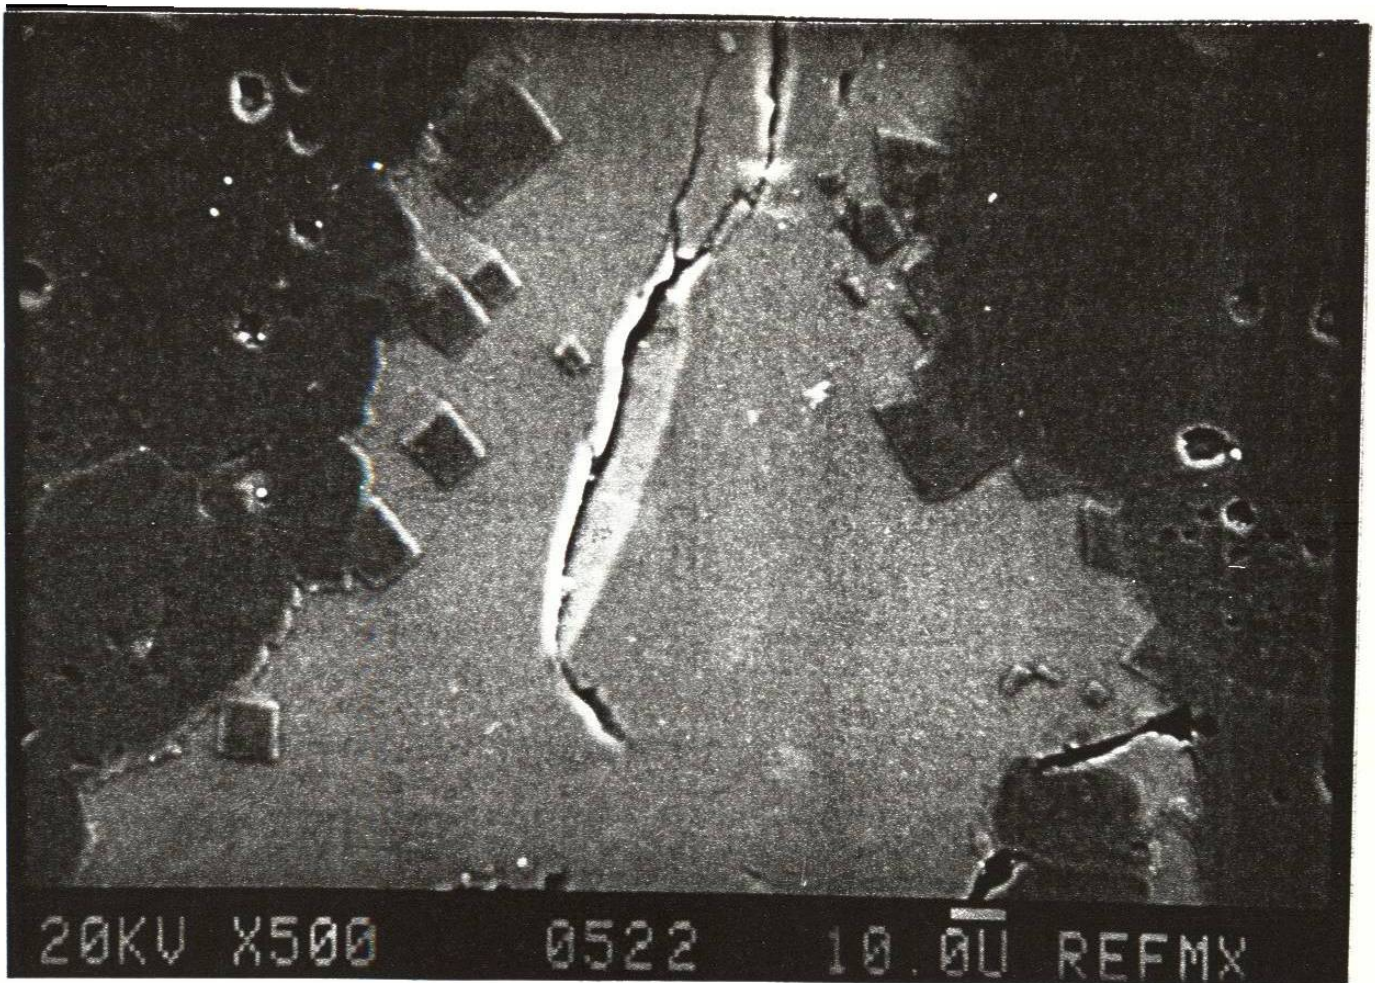
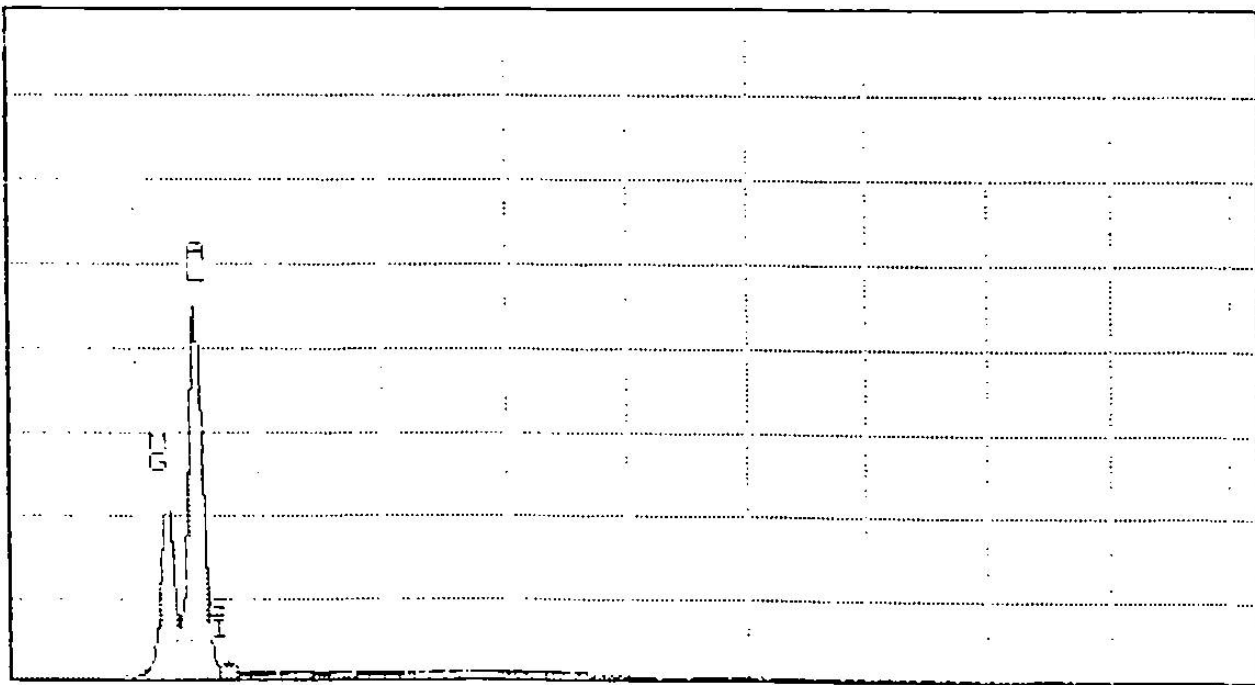
Fotografía No.13

Formación de espineles a base de  $MgO \cdot Al_2O_3$ , como producto de reacción entre escoria y material refractario. (Cristales angulares)

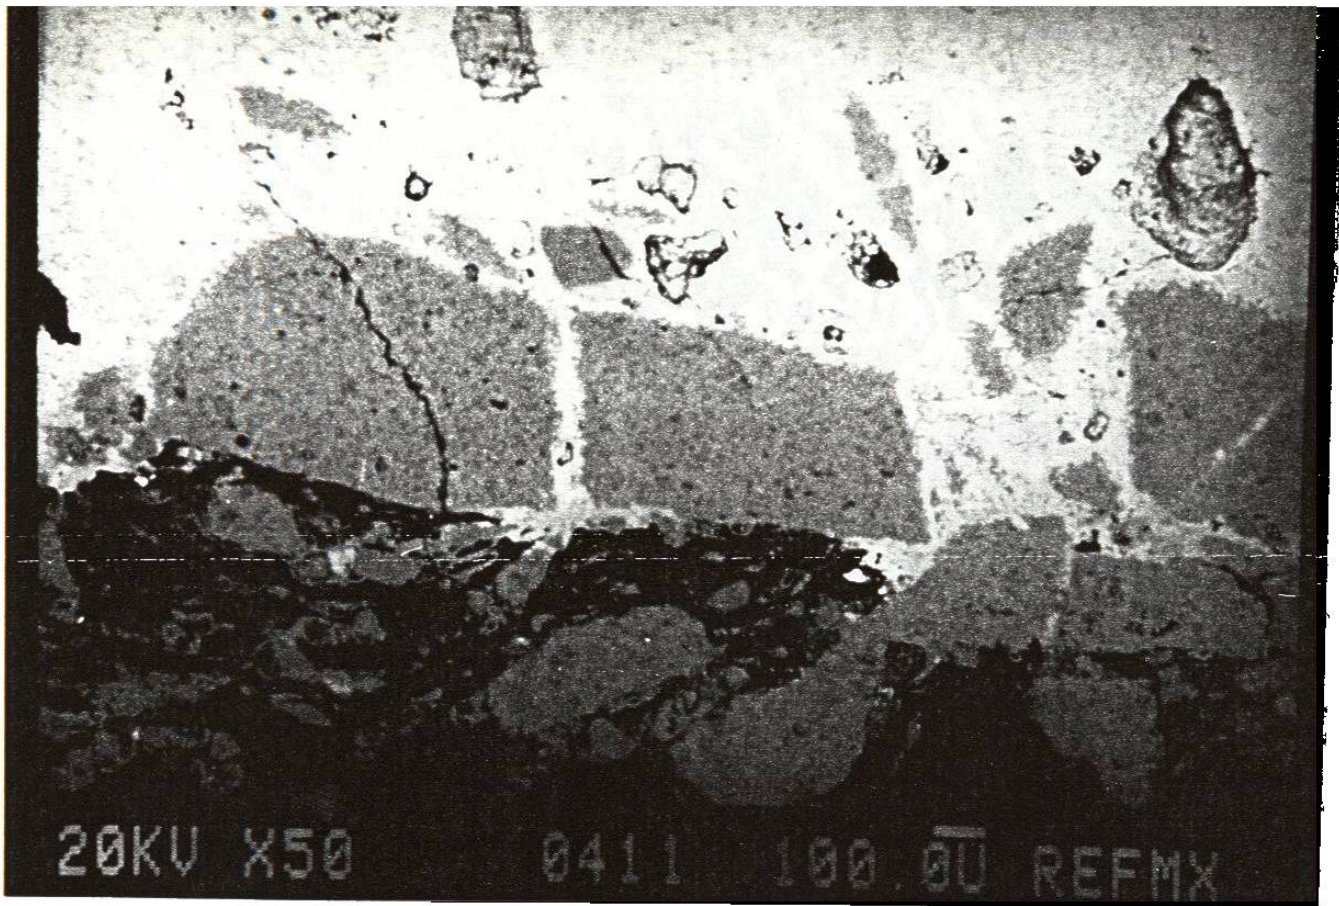
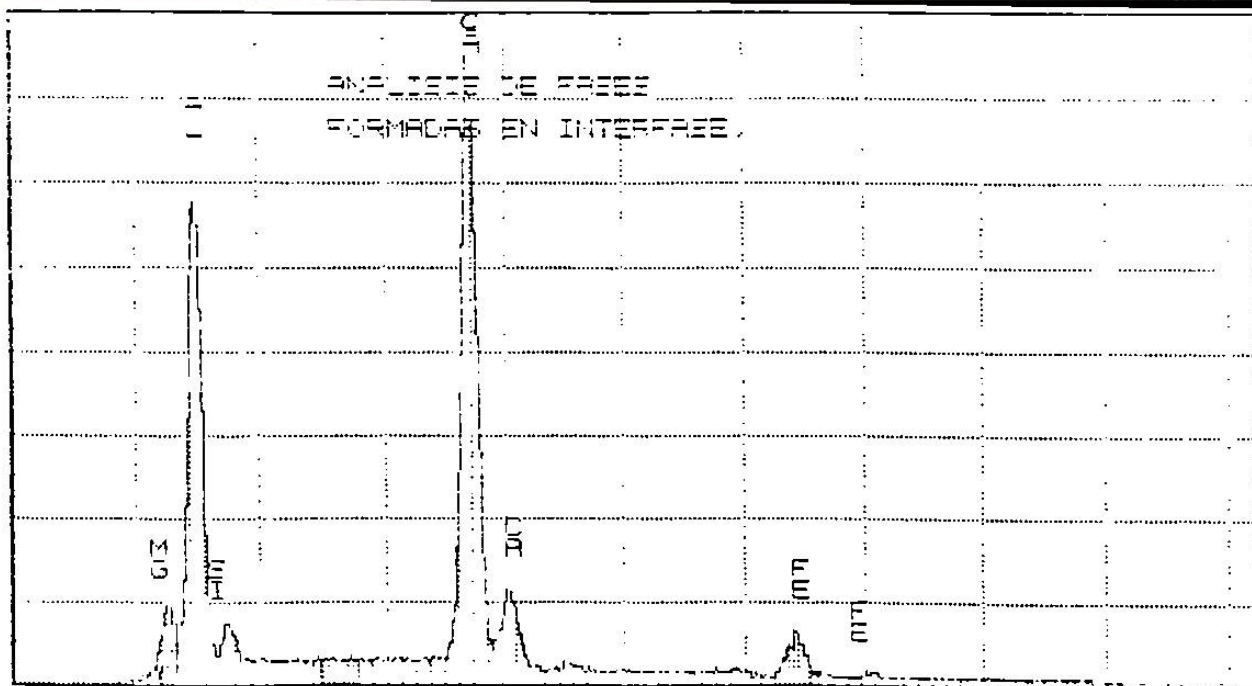
Fotografía No.16

El Fe<sub>2</sub>O<sub>3</sub> y MnO se difunden en los cristales de MgO, formando una fase a base de MgO-Fe<sub>2</sub>O<sub>3</sub>-MnO, dando lugar a que el CaO ataque el Al<sub>2</sub>O<sub>3</sub> del espinel, empezando a formar una fase líquida de bajo punto de fusión de 12CaO.7Al<sub>2</sub>O<sub>3</sub>. (Fotografías Nos. 16, 17 y 18). Siendo esta la razón por lo que se detectan dos composiciones diferentes en el cristal del espinel.(Tabla No.24)

Análisis por Microscopio Electrónico del material a base de espinel-carbón después del ataque por escoria. Observándose un ataque a base de compuestos de  $\text{Al}_2\text{O}_3$  y  $\text{CaO}$  (Posible formación de  $12\text{CaO} \cdot 7\text{Al}_2\text{O}_3$ )

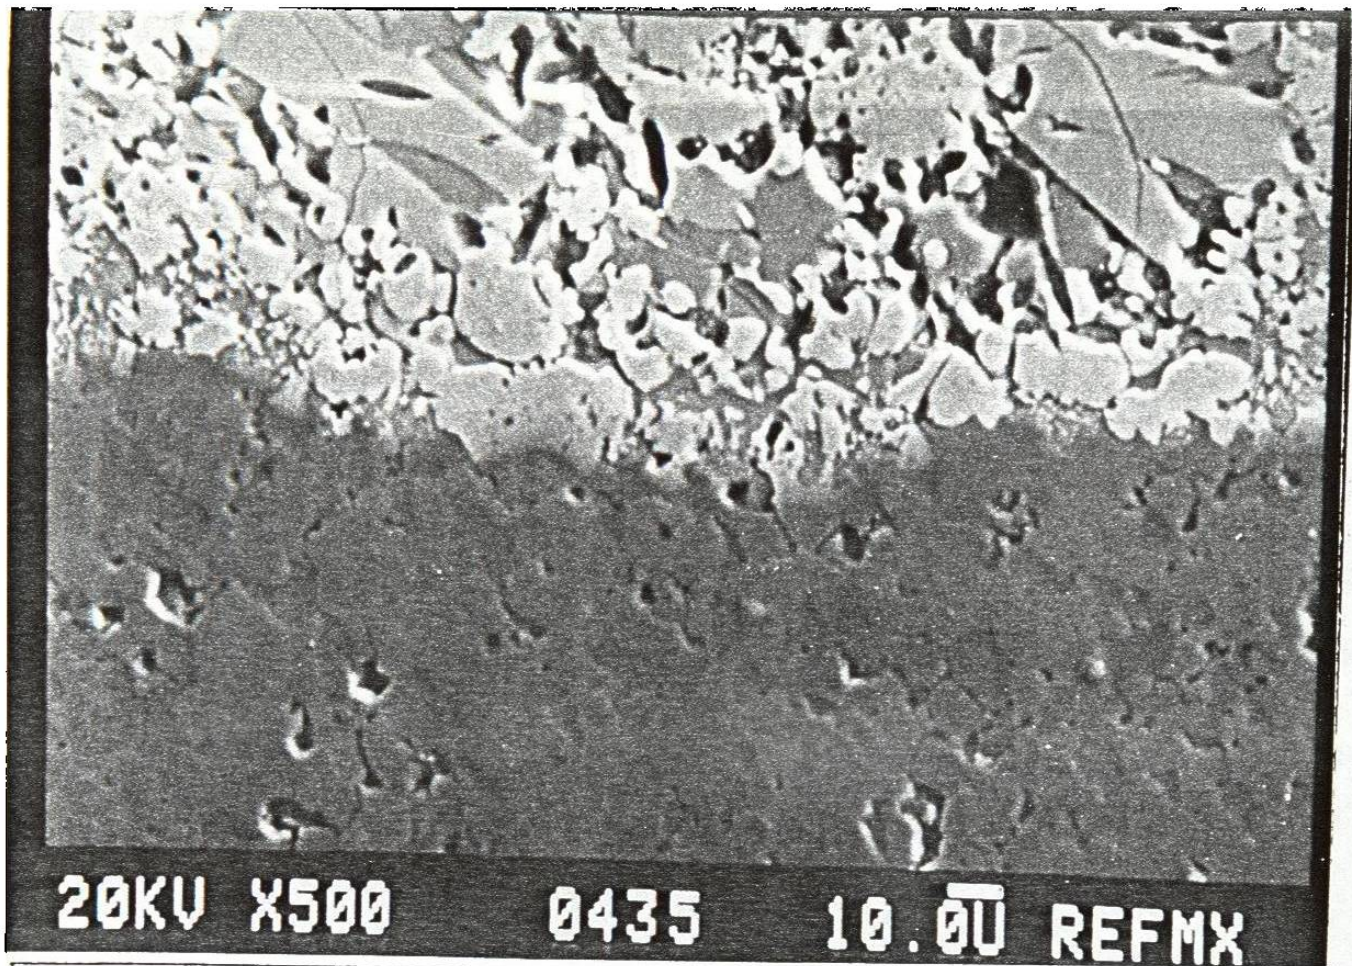
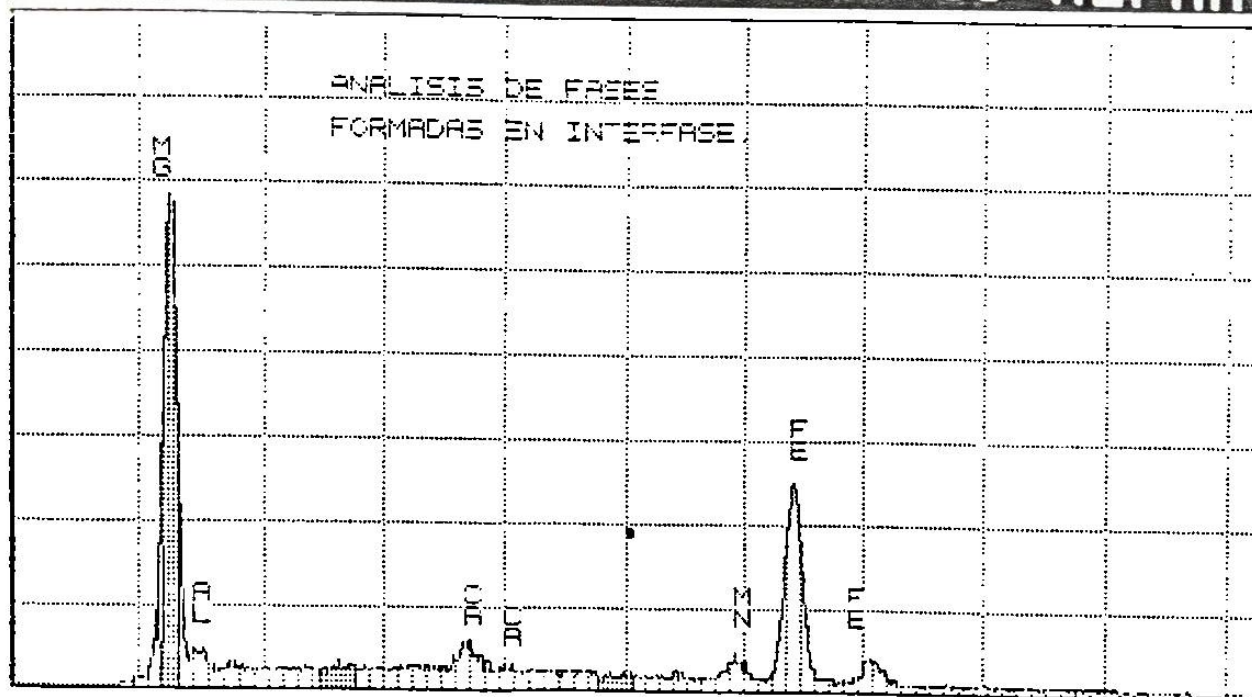
Fotografía No.17

El Fe<sub>2</sub>O<sub>3</sub>, MnO y CaO presentes en la escoria atacan los bordes de grano del espinel.

Análisis por Microscopio Electrónico del material a base de espinel-carbón después del ataque por escoria. Observándose un ataque por compuestos a base de  $\text{Fe}_2\text{O}_3$  -  $\text{MnO}$ .

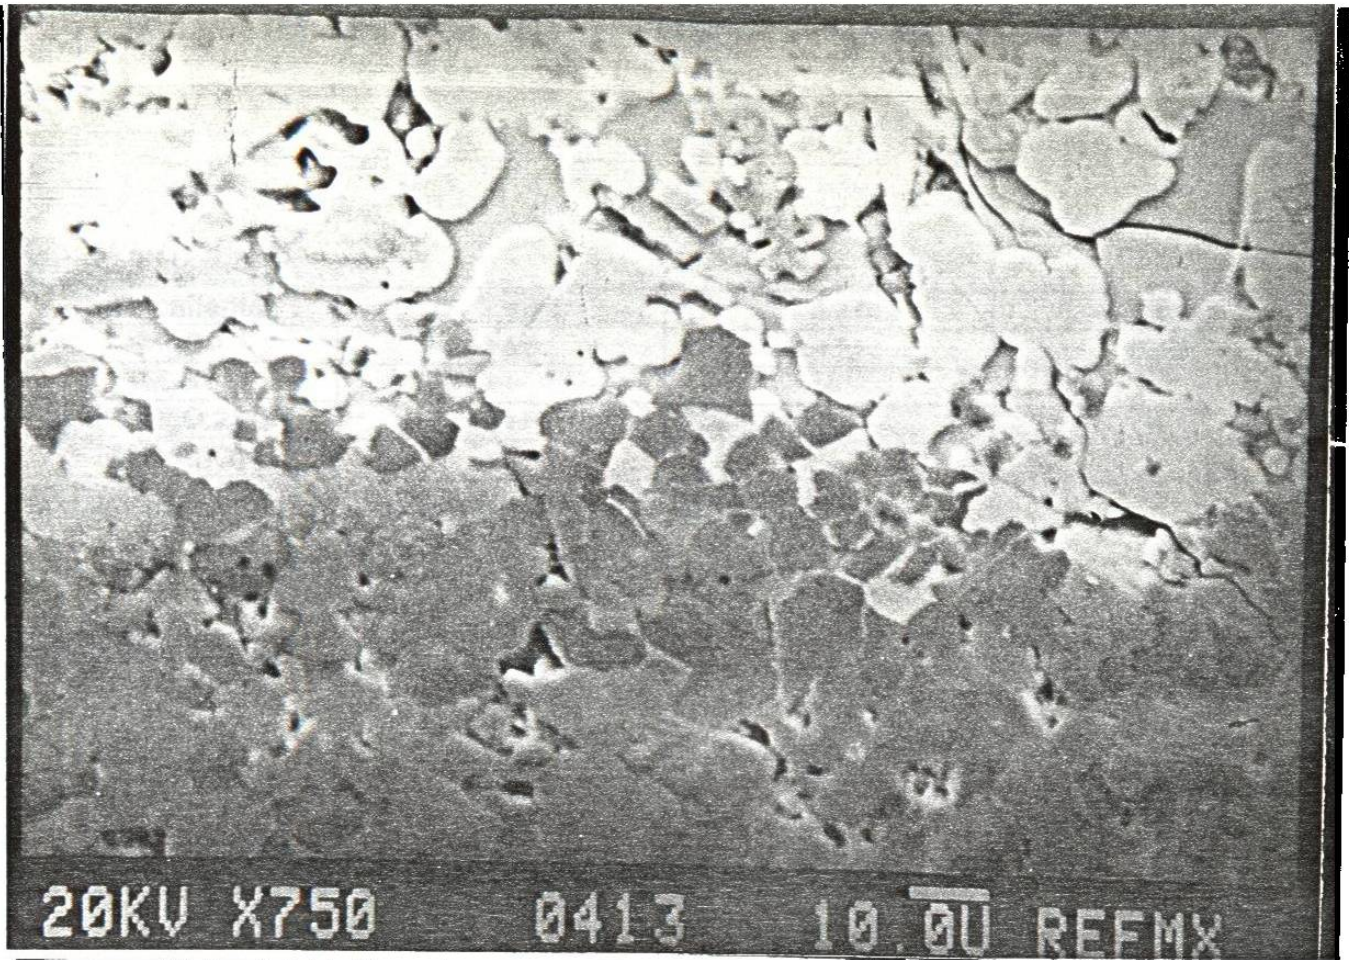
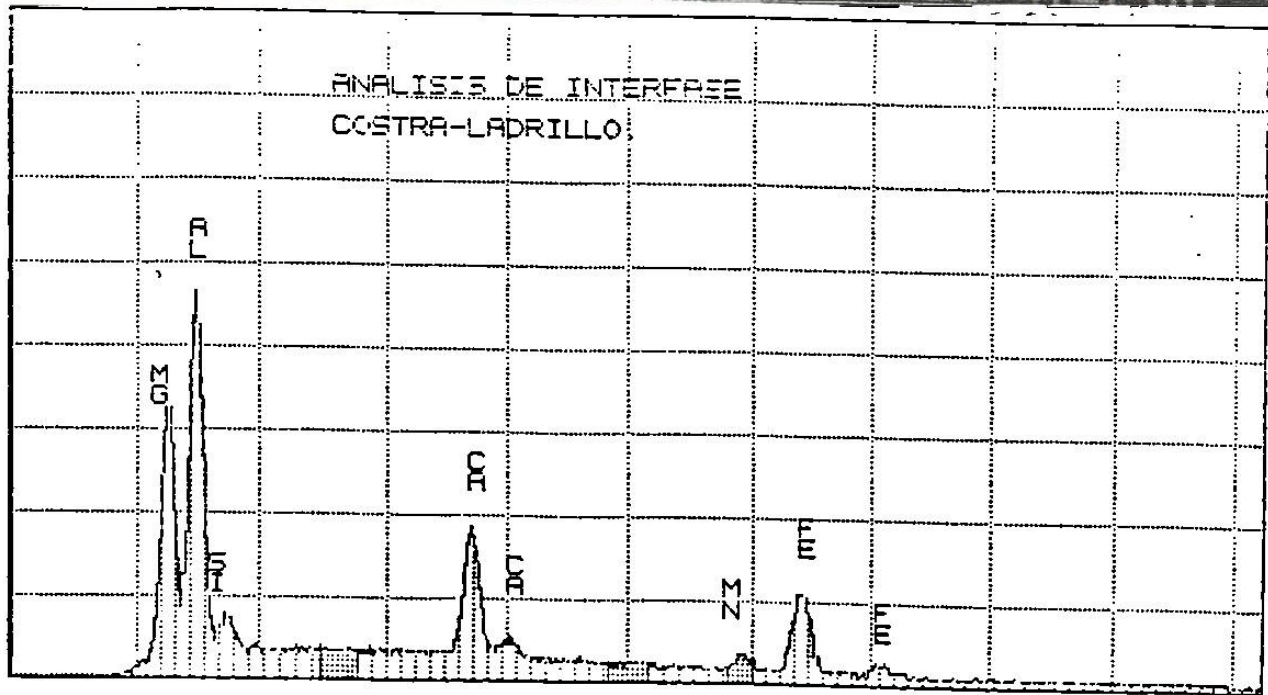
Fotografía No.18

Una vez que ocurre esto, la cara caliente se ve afectada por esfuerzos de tipo mecánico, ocasionando su desgaste por desprendimiento y siendo más fácilmente atacada por la escoria, pasando a formar parte de ésta.

Análisis por Microscopio Eléctrico del material a base de espinel-carbón después del ataque por escoria. Observándose un ataque por compuestos a base de  $Fe_2O_3 - MnO - SiO_2 - CaO$ .
