## APÉNDICE

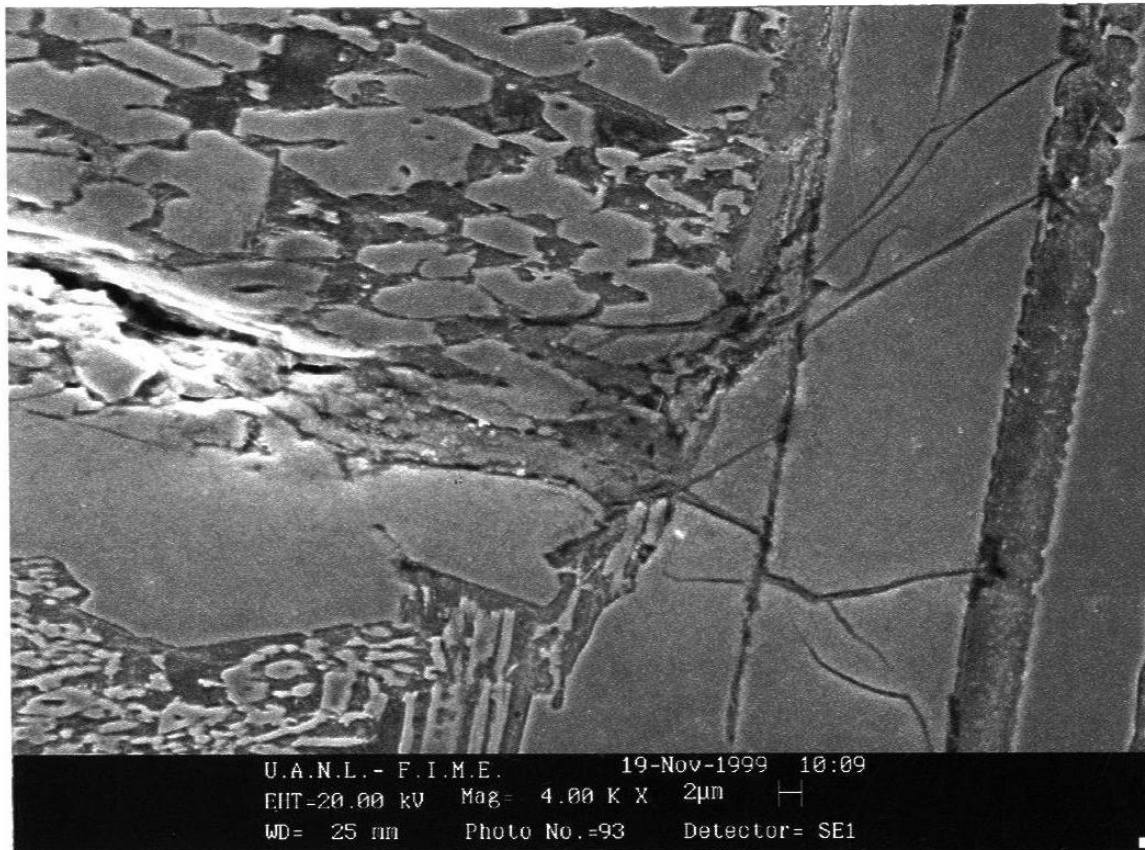
Figura A1 Microestructura correspondiente a la muestra 1 después de 20 ciclos térmicos de enfriamiento en aire. Aquí se observa la propagación de una grieta originada en el recubrimiento duro durante el ciclado térmico se aprecia como se empieza a fracturar los carburos primarios. La imagen fue obtenida en el microscopio electrónico de barrido (SEM) El ataque químico utilizado fue una solución de 5 ml HCl , 1g ácido pícrico y 100 ml de alcohol etílico.

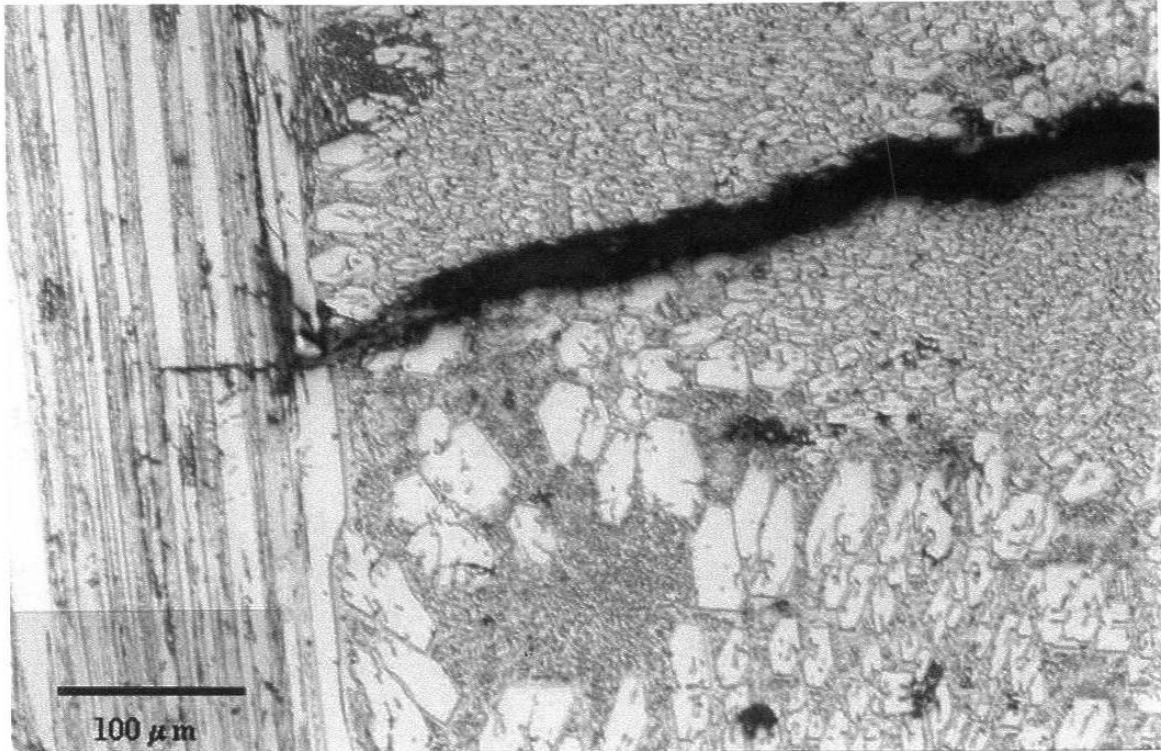
Figura A2 Microestructura corresponde a la Figura A1.1 después de 40 ciclos de enfriamiento en aire. Aquí se observa como la grieta ha fracturado los carburos primarios. La imagen fue obtenida en el microscopio óptico. El ataque químico utilizado fue una solución de 5 ml HCl , 1g ácido pícrico y 100 ml de alcohol etílico.

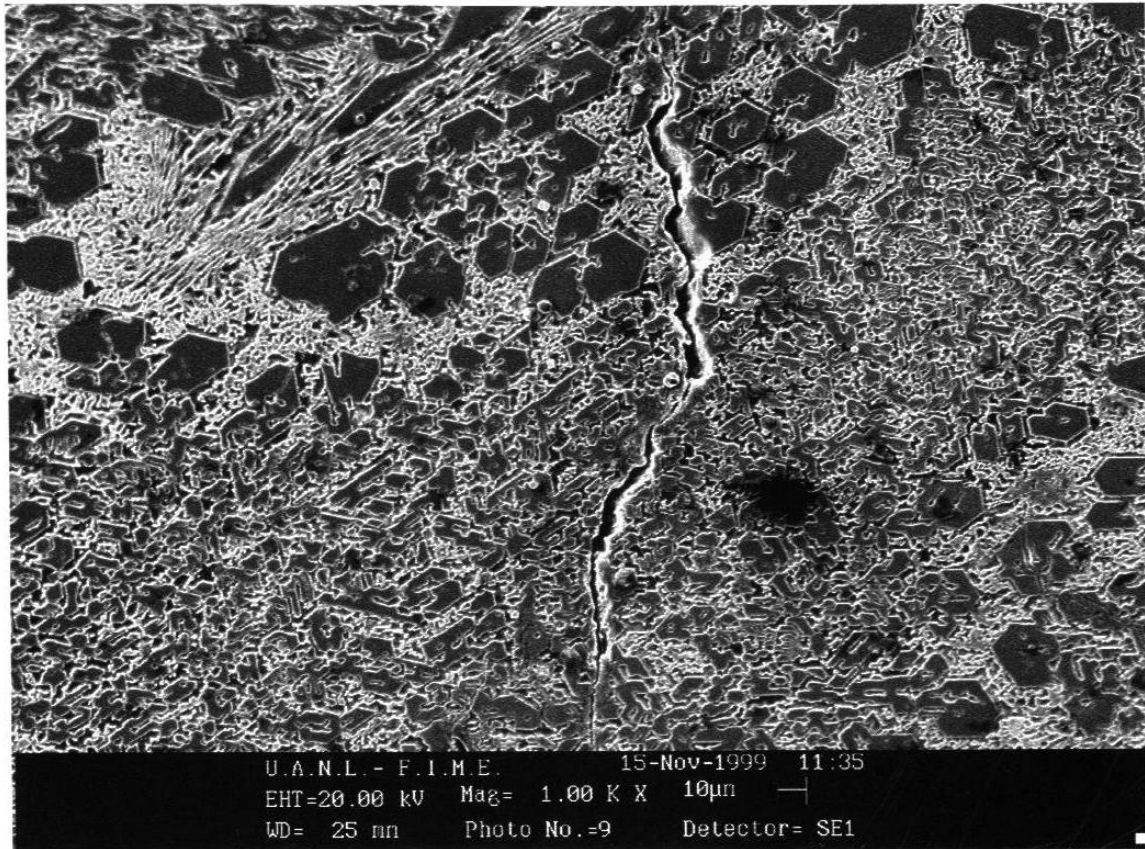
Figura A3 Microestructura correspondiente a la muestra 1 después de 20 ciclos térmicos de enfriamiento en aire. En esta imagen se observa como la grieta se origina en los carburos primarios y se propaga a través de la matriz y de los carburos la imagen fue obtenida en el microscopio electrónico de barrido (SEM) El ataque químico utilizado fue una solución de 5 ml HCl , 1g ácido pícrico y 100 ml de alcohol etílico.

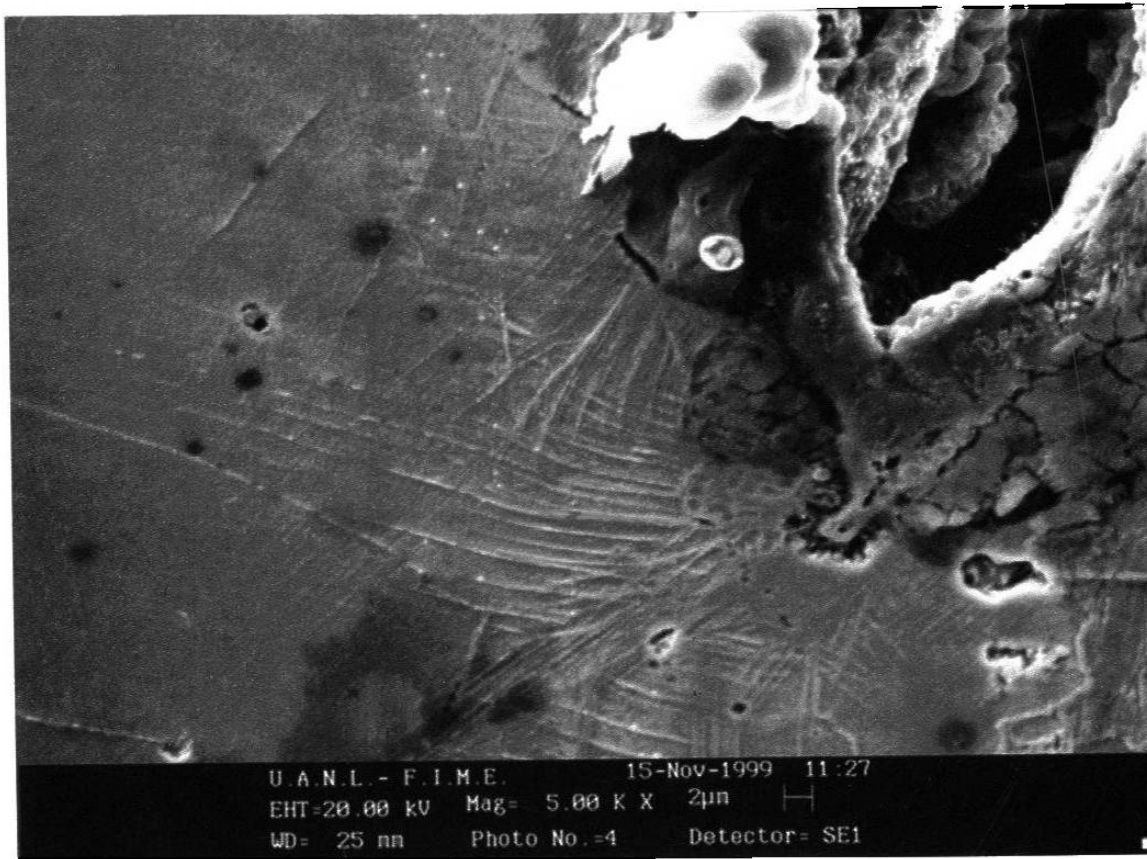
Figura A4 Microestructura correspondiente a la muestra 1 después de 20 ciclos de enfriamiento en aire. Esta imagen presenta el final de una grieta del recubrimiento, la punta de la grieta se encuentra en la interfase entre el recubrimiento y el acero inoxidable, en este ultimo se puede observar líneas de deformación plástica. Esta imagen fue obtenida en el microscopio electrónico de barrido (SEM) El ataque químico utilizado fue una solución de 5 ml HCl , 1g ácido pícrico y 100 ml de alcohol etílico.

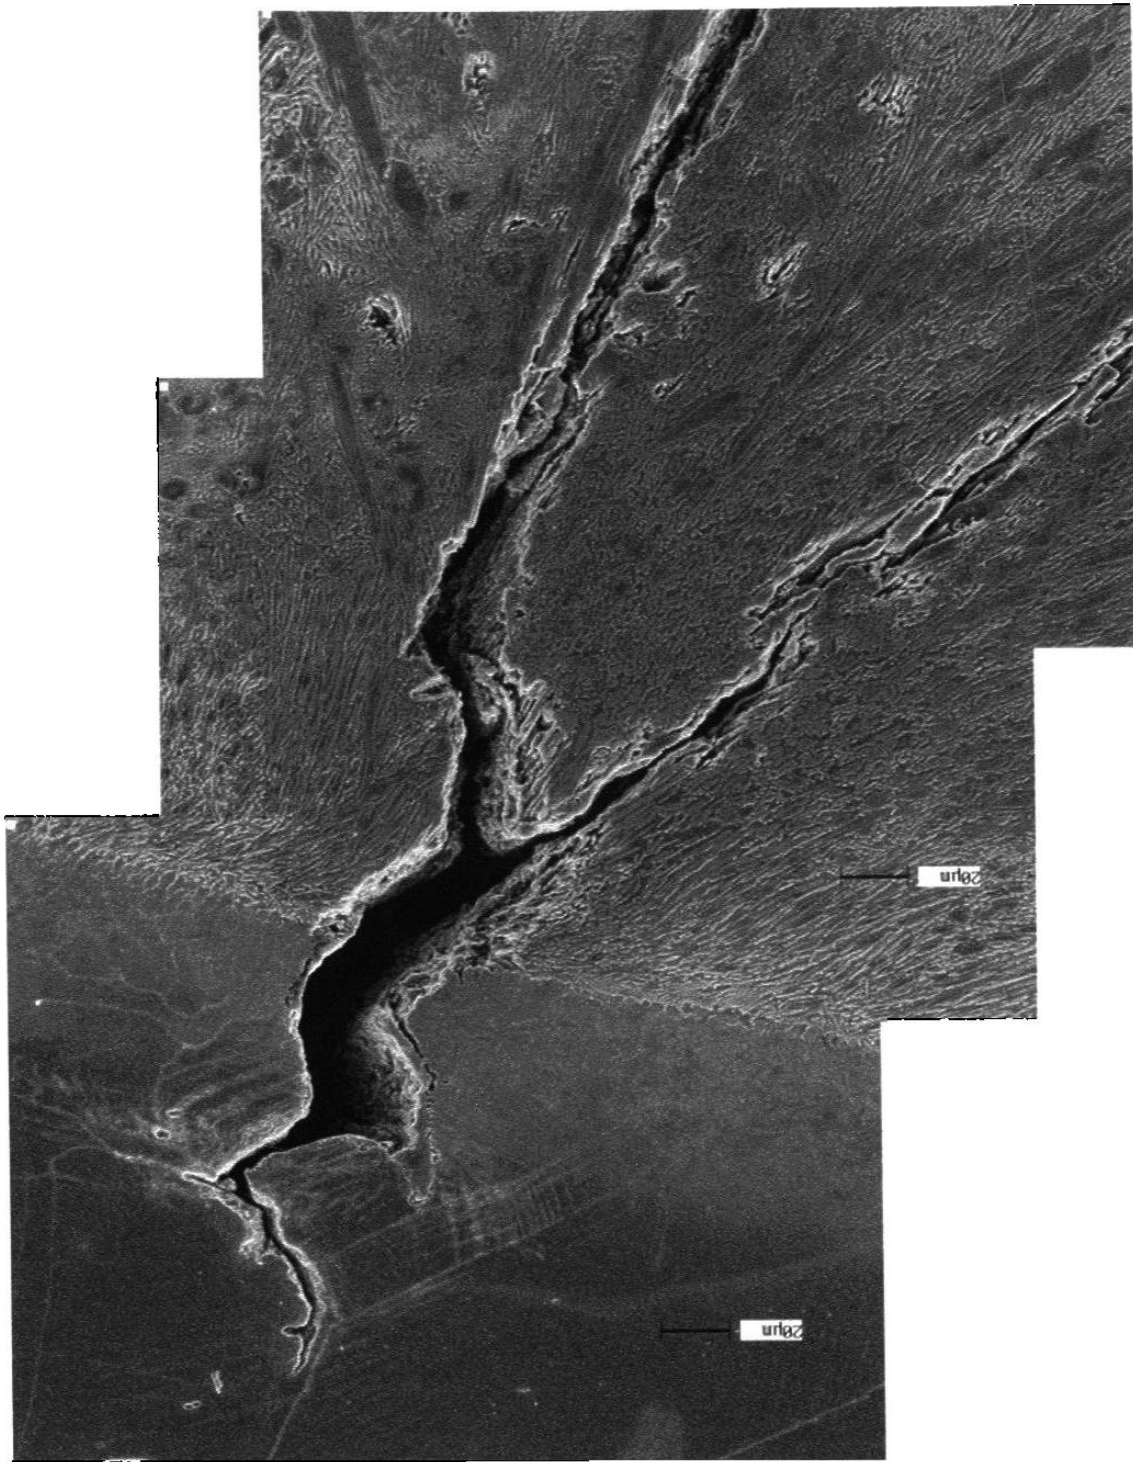
Figura A5 Microestructura correspondiente a la muestra 2 y las condiciones son 20 ciclos de enfriamiento en agua. La imagen presenta una parte de la trayectoria de una grieta proveniente del recubrimiento hasta la penetración en el acero inoxidable, se puede ver como la grieta se propaga a través de las fronteras de los granos austeníticos. La imagen fue obtenida en el microscopio electrónico de barrido (SEM). Se utilizó un ataque electroquímico en el que se empleó ácido oxálico como electrolito.

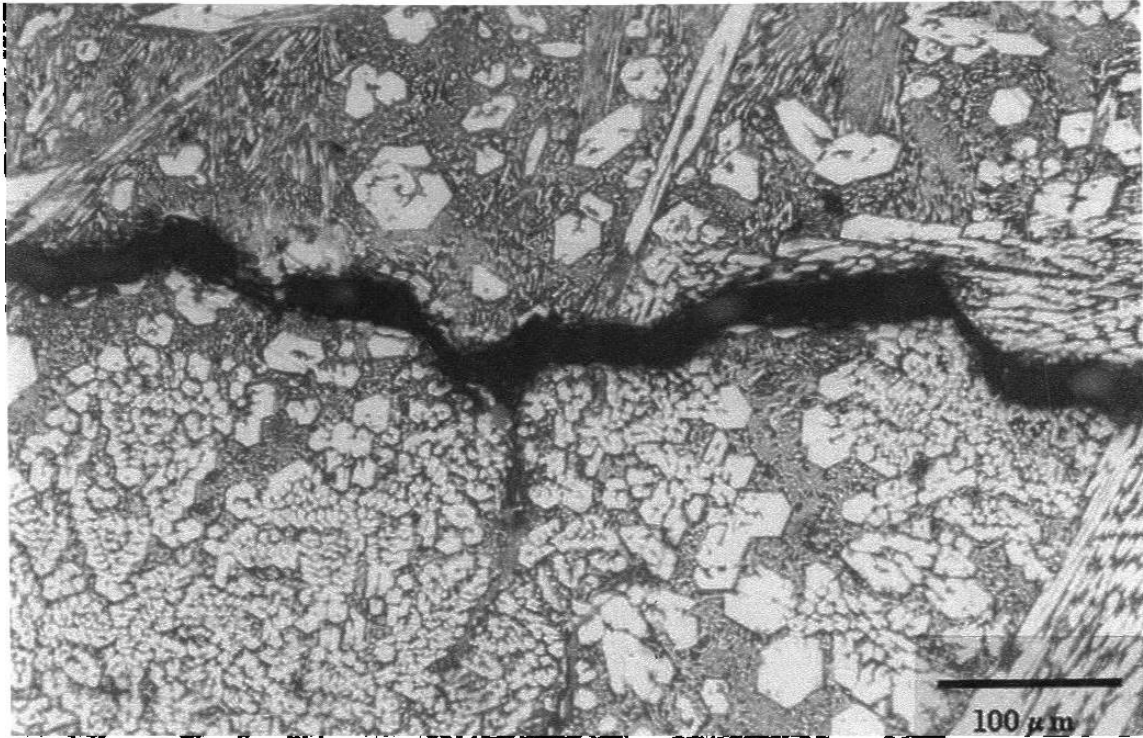
Figura A6 Microestructura correspondiente a la muestra 2 y después de 40 ciclos de enfriamiento en agua. La imagen evidencia la separación entre la primera (parte de arriba) y segunda capa (parte de abajo) del recubrimiento duro después de haberse sometido al ciclado térmico. Esta imagen fue obtenida en el microscopio óptico. El ataque químico utilizado fue una solución de 5 ml HCl , 1g ácido pícrico y 100 ml de alcohol etílico.

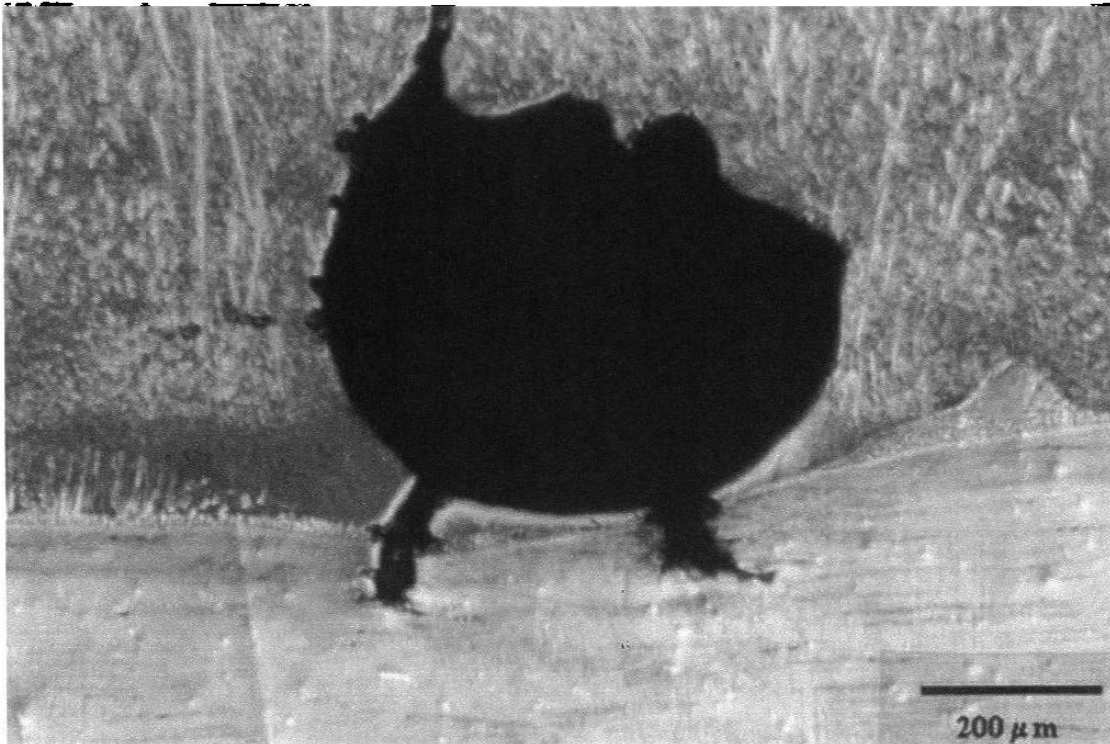
Figura A7 Microestructura correspondiente a la muestra 2 y después de 40 ciclos de enfriamiento en agua. Esta imagen presenta un poro originado durante el proceso de deposición del recubrimiento duro por medio de soldadura. Las dos grietas que aparecen en la parte inferior del poro se formaron durante el ciclado térmico. Esta imagen fue obtenida en el microscopio óptico. Se utilizó un ataque electroquímico en el que se empleó ácido oxálico como electrolito.

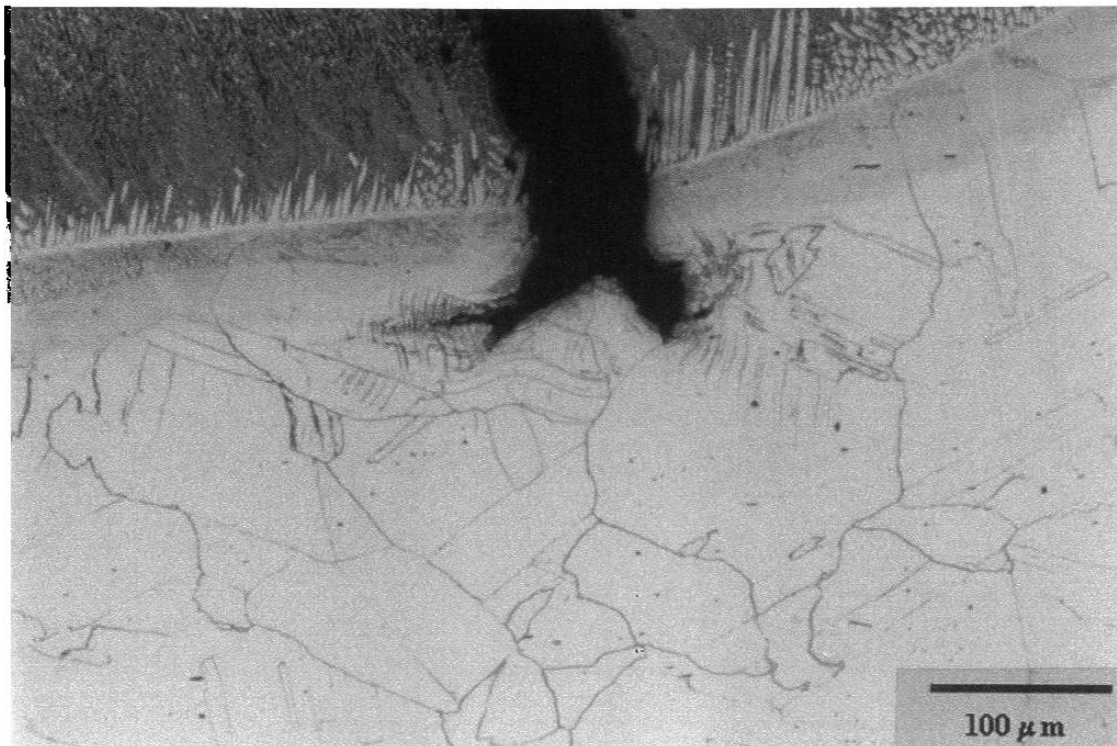
Figura A8 Microestructura correspondiente a la muestra 2 después de 40 ciclos de enfriamiento en agua. Esta imagen presenta una de las grietas que se originaron en el recubrimiento duro durante el ciclado térmico, una de las punta de las grietas (la izquierda) se propaga a lo largo de la interfase del recubrimiento y el metal base. Esta imagen fue obtenida en el microscopio óptico. Se utilizó un ataque electroquímico en el que se empleó ácido oxálico como electrolito.

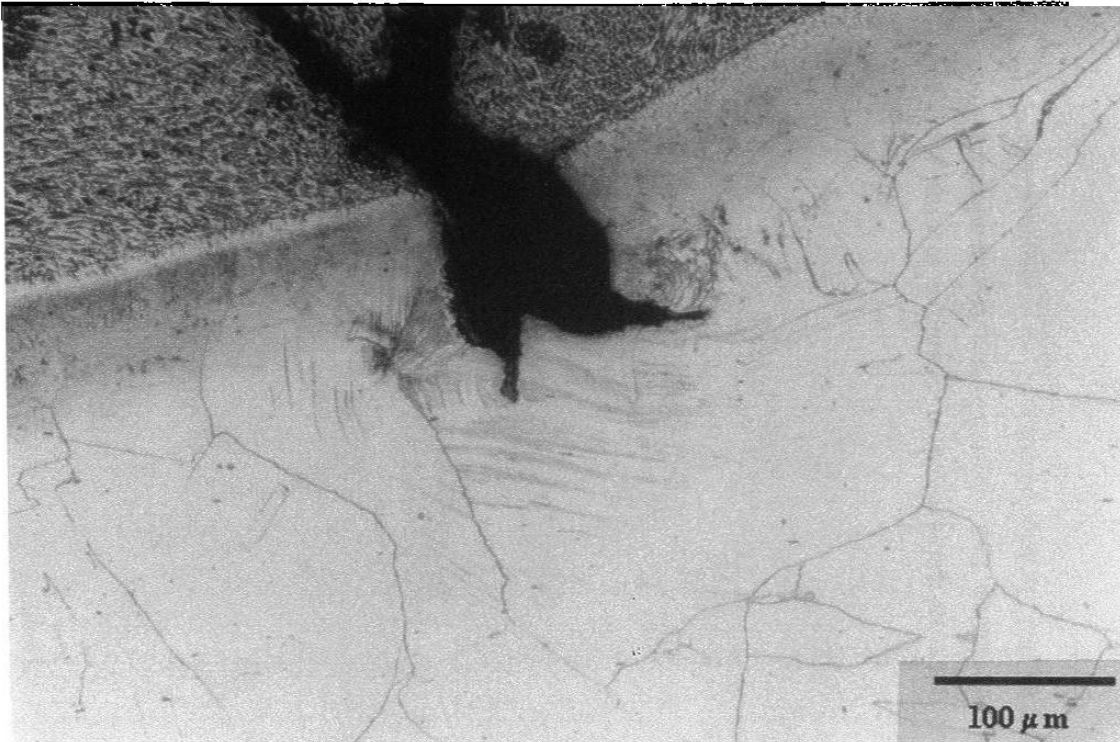
Figura A9 Microestructura correspondiente a la muestra 2 después de 40 ciclos de enfriamiento en agua. Esta imagen presenta una de las grietas que se originaron en el recubrimiento duro la cual termina en un grano austenítico de la microestructura del acero inoxidable la punta derecha de la grieta se extiende a lo largo de la interfase, dentro del grano se observan líneas de deformación plástica. Esta imagen fue obtenida en el microscopio óptico. Se utilizó un ataque electroquímico en el que se empleó ácido oxálico como electrolito.

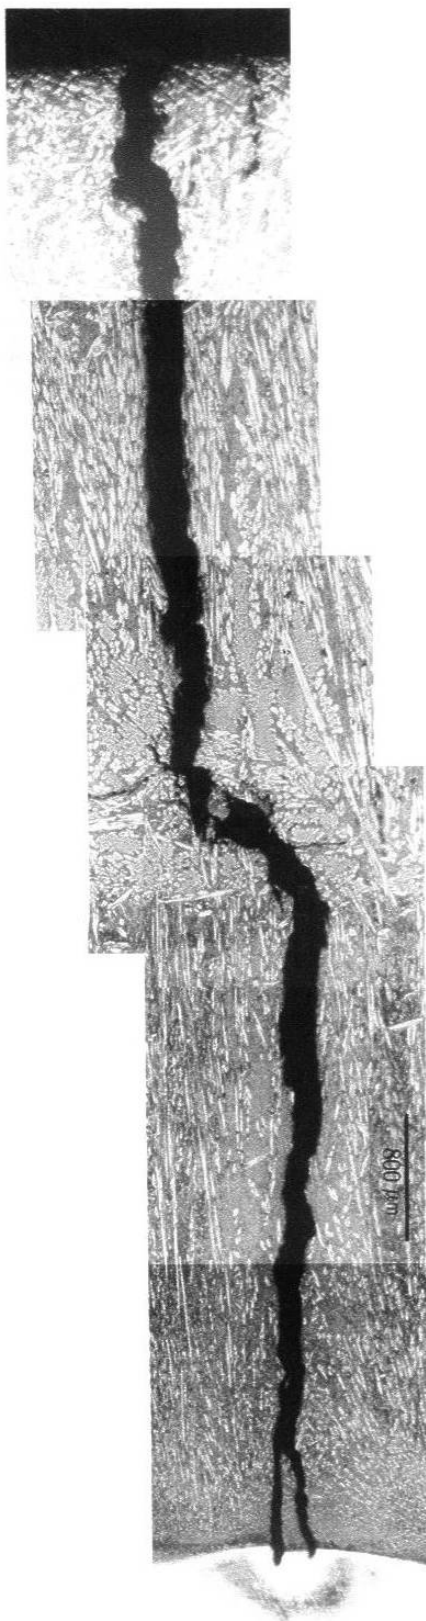
Figura A.10 Serie de fotografías que presenta una de las grietas de la probeta 4 transversal que se sometió al tratamiento de envejecido. Aquí se observa el origen de la grieta y la trayectoria que sigue hasta que penetra en el acero inoxidable. Esta imagen fue obtenida en el microscopio óptico antes del cicloado térmico. El ataque químico utilizado fue una solución de 5 ml HCl, 1g ácido pícrico y 100 ml de alcohol etílico.

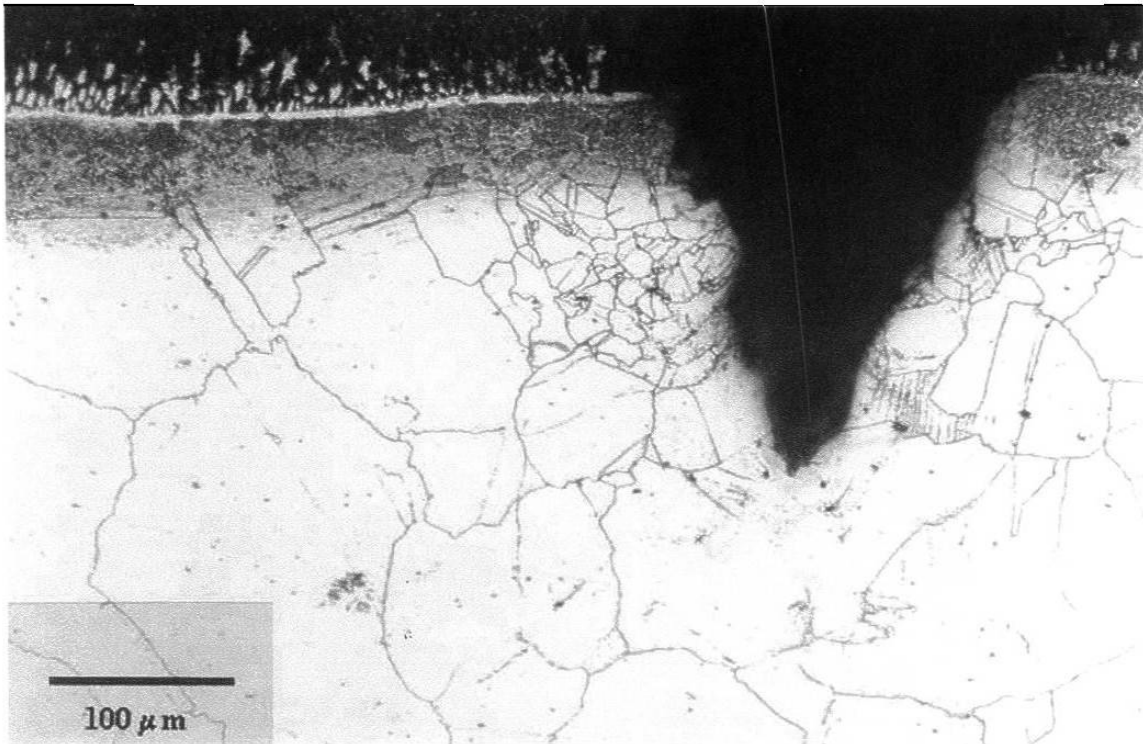
Figura A11 Microestructura correspondiente a la muestra 3 transversal, no envejecida después de 40 ciclos de enfriamiento en aire. Esta imagen presenta una de las grietas proveniente del recubrimiento duro la cual termina en la estructura austenítica del acero inoxidable. Esta imagen fue obtenida en el microscopio óptico. Se utilizó un ataque electroquímico en el que se empleó ácido oxálico como electrolito.
