## DEGRADACIÓN A ALTAS TEMPERATURAS DE UN ACERO INOXIDABLE TIPO AISI 321 EN HORNOS INDUSTRIALES.

### TESIS

Para obtener el Grado de Maestría en Ciencias de la  
Ingeniería Mecánica con Especialidad en Materiales

ING. CLAUDIA NAYELI RAMÓN REYNA

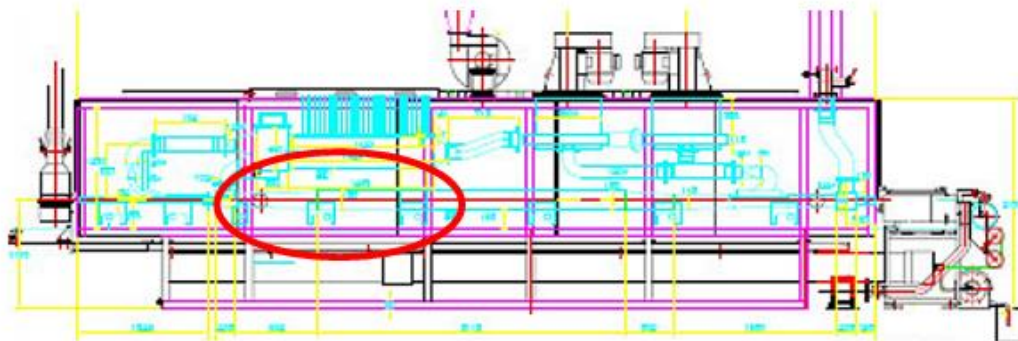
Al momento de que se detectó una caída de presión en la cámara interna del horno, el departamento de producción de la empresa procedió a realizar la operación de apagado del mismo siguiendo las curvas de despresurización y de enfriamiento establecidas en el programa de operación del mismo. Lo anterior con el fin de evitar accidentes o explosiones. Una vez que el horno estuvo purgado y a temperatura ambiente, se procedió a retirar la cubierta externa y se marcó la sección de la cámara donde presentaba daño a fin de ser cortada y retirada del horno. Se recomendó realizar el corte con cortador de disco, ya que el corte con oxi-acetileno puede afectar otras zonas del horno. En la figura 3.1 se muestra un dibujo simplificado de la vista lateral del horno, donde se indica con un círculo rojo la zona de daño de la cámara [20].

**Figura 3.1** Imagen lateral del horno horizontal de esmaltado SML 1 [20].

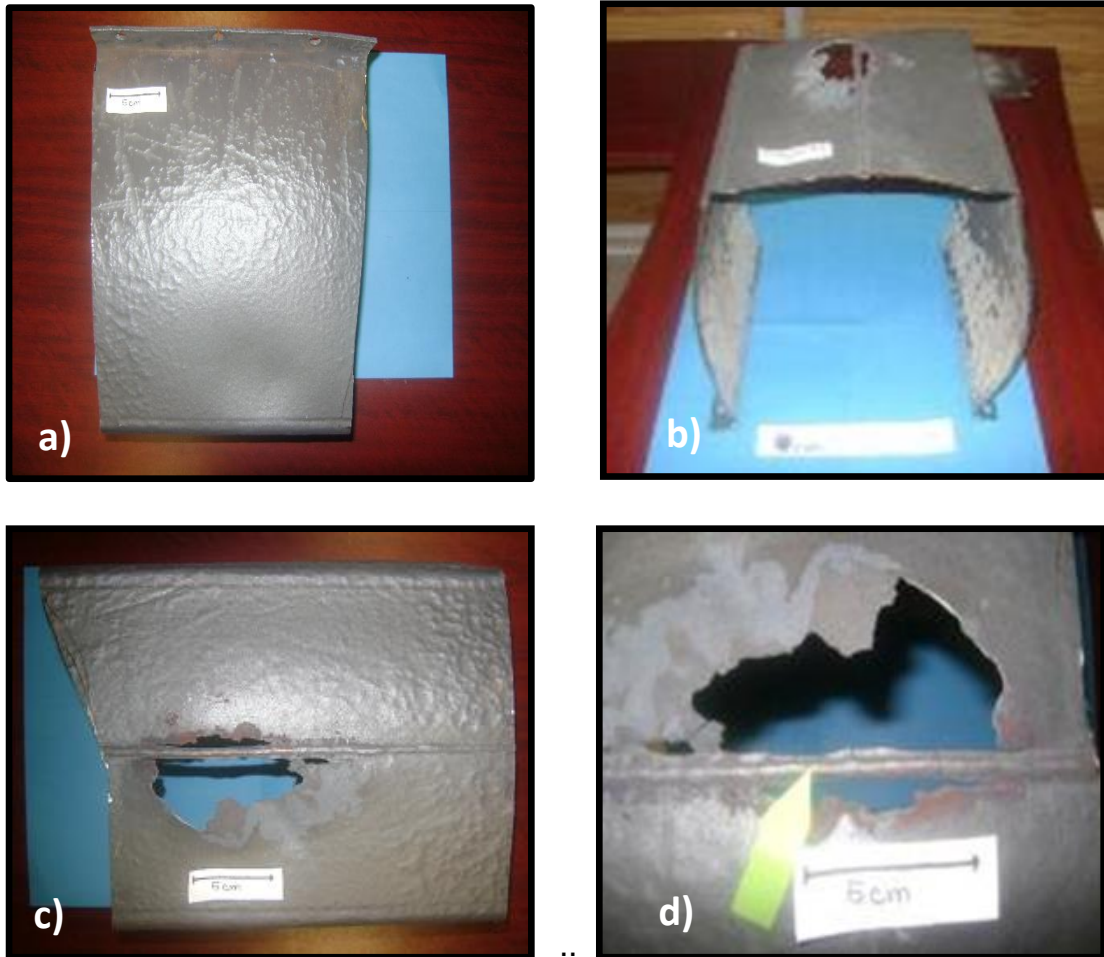
La figura 3.2 muestra imágenes reales de la sección de la cámara del horno de esmaltado, tal como fue cortada por la empresa y suministrada al PDIM para su análisis.

**Figura 3.2** a), b) y c) Imagen lateral, transversal e imagen de fondo del horno en donde se llevó a cabo el corte. d) falla catastrófica

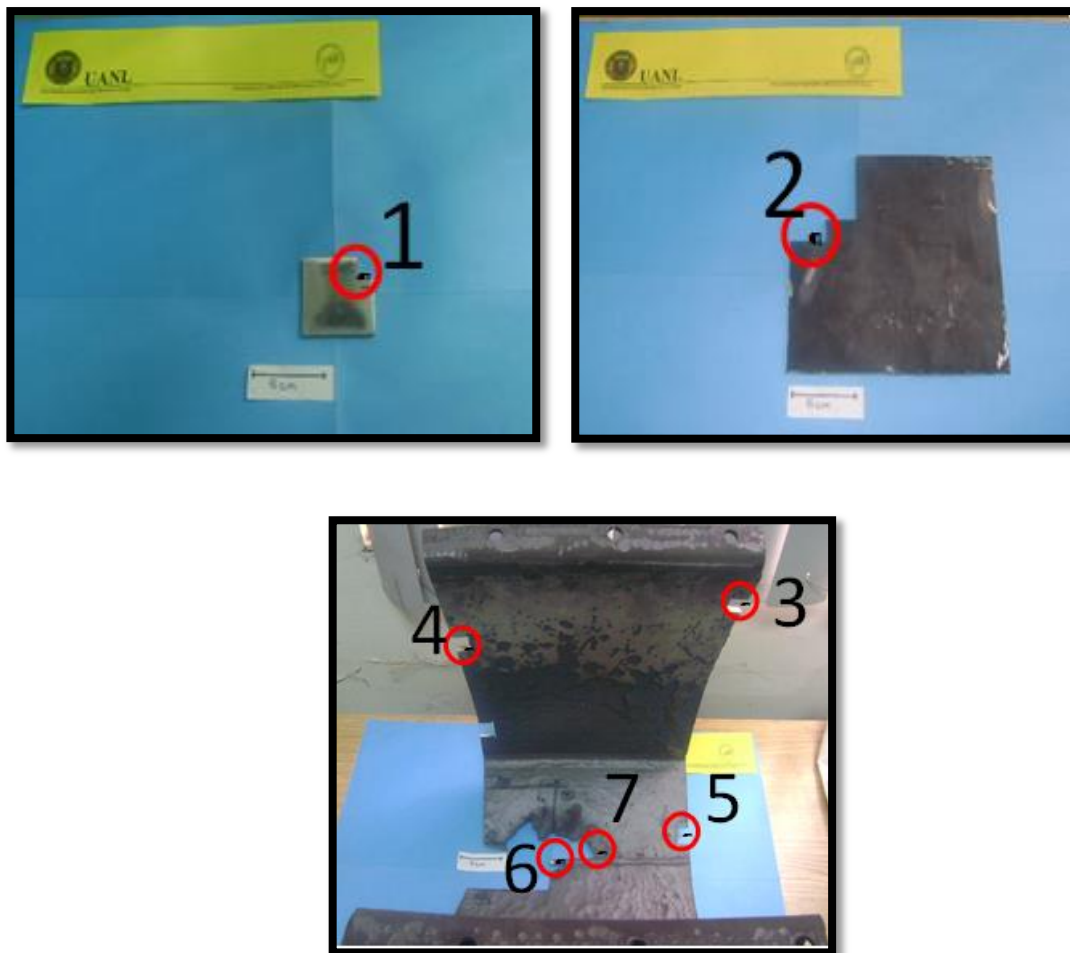
La figura 3.3 muestra los cortes que se realizaron en zonas de menor a mayor grado de degradación hasta finalizar en la zona de la falla catastrófica o perforación de la placa, la cual es fácil de localizar por su coloración y evidente adelgazamiento de la lámina de acero.

**Figura 3.3** Muestras seleccionadas de la cámara del horno, siguiendo los diferentes grados de deterioro que se determinaron visualmente.

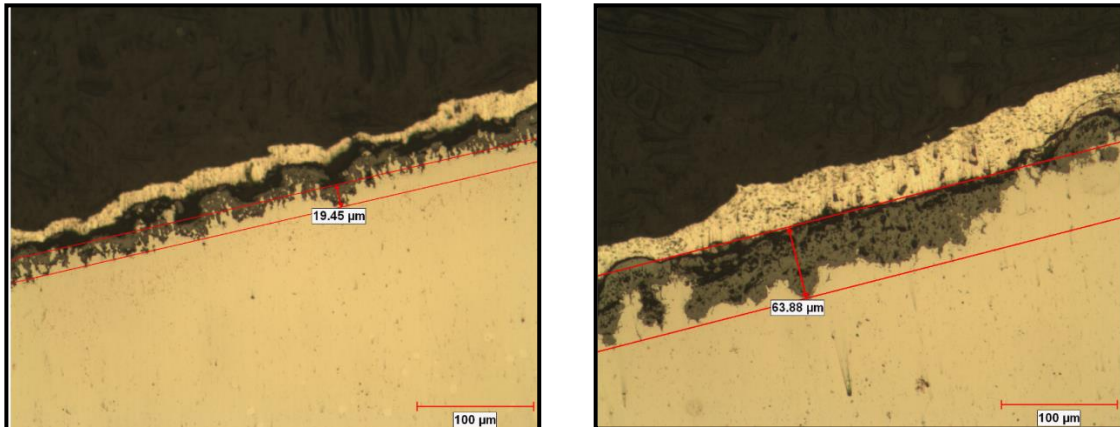
En la probeta 3 con bajo nivel de degradación (figura 3.4a), se puede observar que el crecimiento de la oxidación es irregular con un espesor de 19.4  $\mu\text{m}$ . Comparativamente, en la probeta 4 con alto nivel de degradación (figura 3.4b) el avance del crecimiento del óxido se presenta de forma uniforme y también es notorio el crecimiento de dicha capa ya que tiene un espesor de 63.88  $\mu\text{m}$ .

**Figura 3.4** Medición de la capa del avance de la oxidación utilizando el microscopio óptico. a) Muestra 3 de bajo daño. b) Muestra 4 con alto daño.

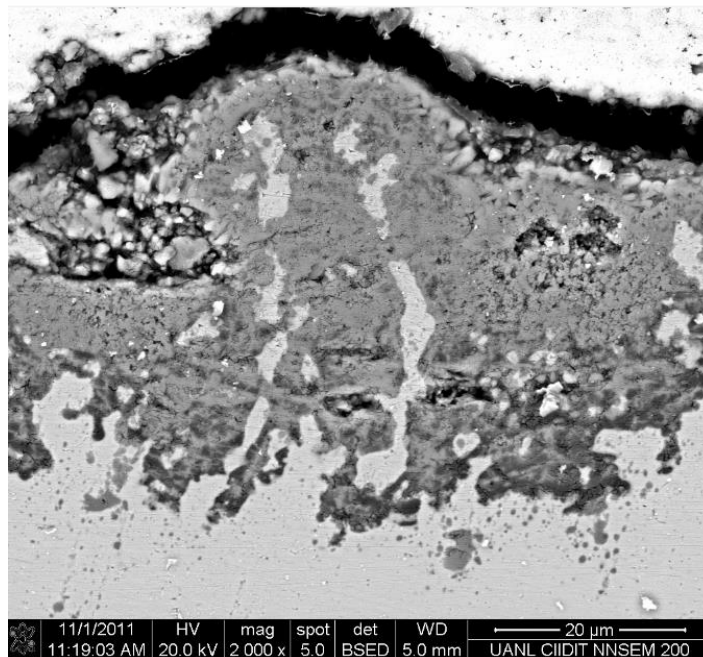
En la figura 3.5 se puede observar la imagen obtenida por MEB de la probeta 3 con bajo daño por corrosión. En esta figura se observa claramente el crecimiento de las capas de óxido.

**Figura 3.5** Imagen MEB de un corte transversal de la muestra 3.

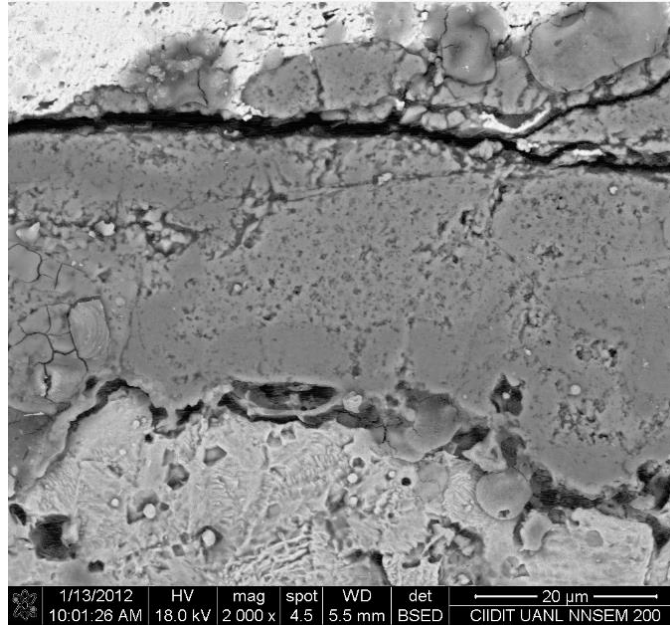
En contraste, la figura 3.6 de la probeta número 4 en donde la capa del óxido crece de manera uniforme, se observa notoriamente la presencia de una grieta, la cual es el sitio preferencial donde se propició el ataque por carburización.

**Figura 3.6** Imagen MEB de un corte transversal de la probeta 4.

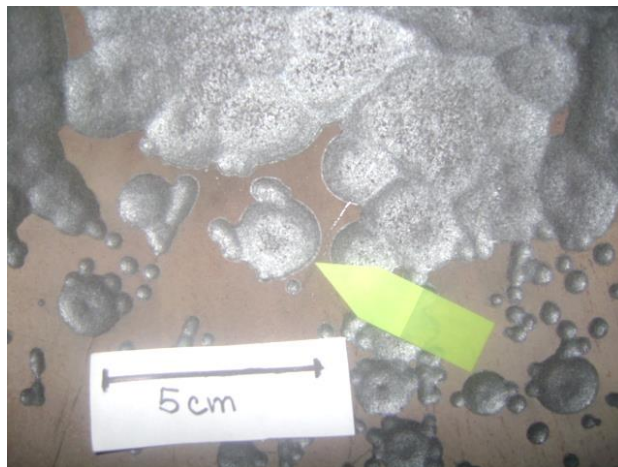
**Figura 4.2** “Shallow pitting” en las placas de la caja del horno. Se caracterizan por su baja profundidad y forma muy circular.

También se observó que la zona donde no se ha desprendido la capa de óxido, presenta un coloración más clara que la superficie de las cazuelas, ver Figura 4.2. Se procedió a realizar una inspección con una punta magnética calibrada, a fin de detectar posibles cambios magnéticos. Se detectó que en la zona de las cazuelas el acero era no magnético, lo cual se espera de un acero inoxidable austenítico tipo AISI 321 en estado recocido [8]. En las zonas fuera de las cazuelas, se detectó ligero magnetismo, ver Figura 4.3. Lo anterior indica cambios microestructurales ocurriendo en el acero, posiblemente por la precipitación de una segunda fase, con propiedades magnéticas. Esto se estudiará más adelante con la caracterización microestructural, tanto por medio de MO como por MEB, secciones 4.4 y 4.5 del presente capítulo.

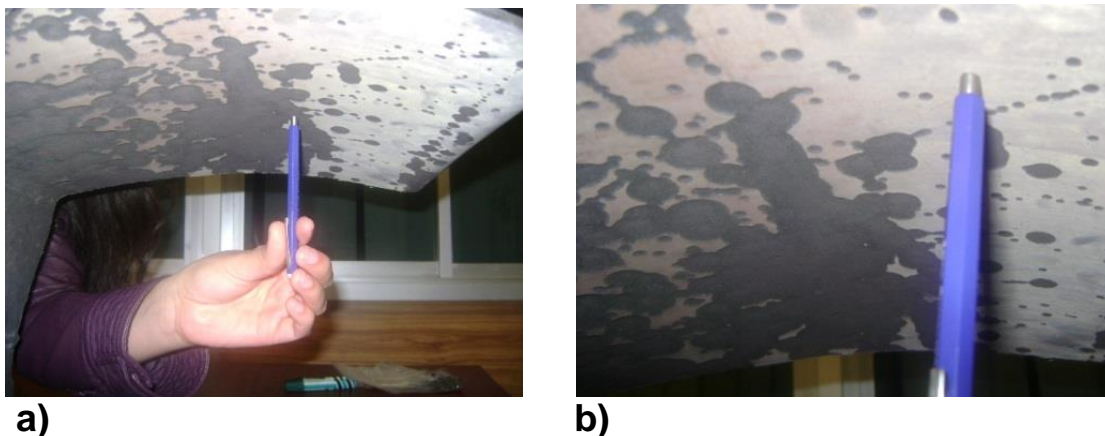
**Figura 4.3** Diferente comportamiento magnético del acero en a) la zona de las cazuelas, y b) fuera de las mismas.

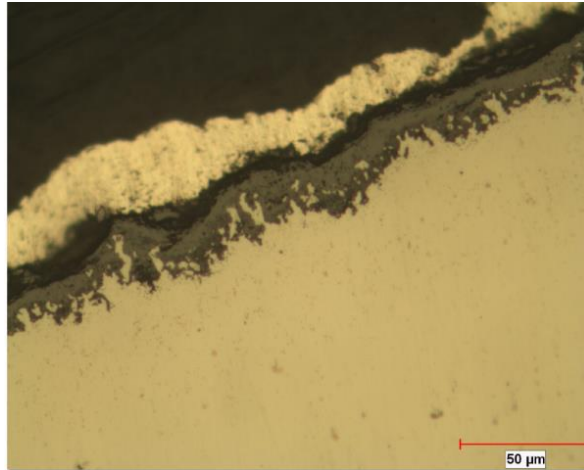
En la figura 4.6, correspondiente a la probeta número 3, tomada de una zona de bajo ataque y localizada en la sección de mayor temperatura del horno, donde la falla ocurrió. En esta imagen se puede observar como el avance de la corrosión, desde la superficie, crece de manera irregular, dejando algunas partículas o granos metálicos embebidos en la capa de óxido.

**Figura 4.6** Probeta No. 3. Crecimiento irregular de la capa de óxido

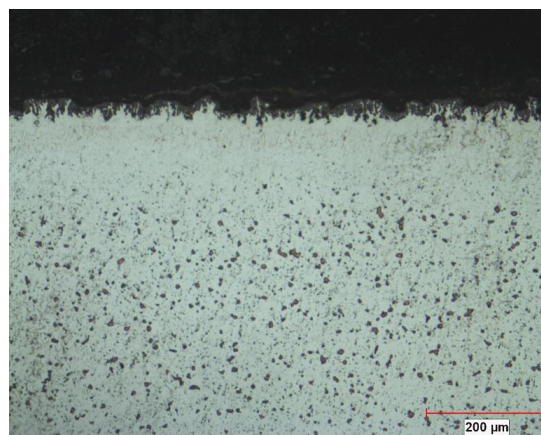
Posteriormente la misma muestra fue atacada con el reactivo Murakami modificado. Al analizar la probeta después de realizar este último ataque, se observó la presencia de una zona libre de precipitados de segunda fase de aproximadamente 150 μm, ver figura 4.7. Strutt, et.al. [25] han reportado que es común encontrar este tipo de capas en fenómenos combinados de oxidación y metal dusting; y que se forma debido a la depleción de cromo en la capa protectora de  $\text{Cr}_2\text{O}_3$ , la cual conduce a un perfil de agotamiento en el metal subyacente [25].

**Figura 4.7** Probeta No. 3 atacada con Murakami mod. Se detectó la presencia de una zona libre de precipitados de aprox. 150 μm.

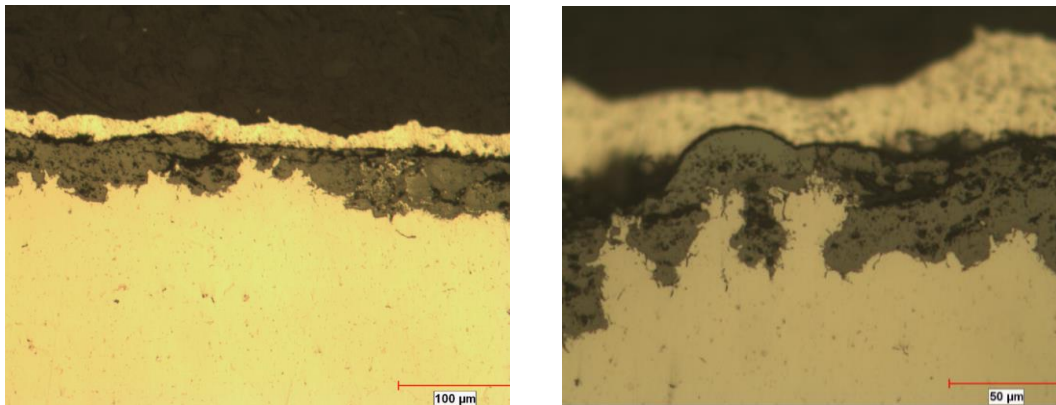
Los resultados de este análisis se muestran en la figura 4.8. En la misma se observa como el proceso de avance del crecimiento de la capa de óxido es diferente en comparación con la probeta número 3 (figura 4.6) que era una zona expuesta a menor temperatura y con bajo nivel de degradación. En esta figura 4.8 a) se observa claramente el crecimiento de la capa de óxido a través de los límites de grano. La figura 4.8 (b) muestra un incipiente nódulo de oxidación, fenómeno muy común en corrosión a altas temperaturas.

**Figura 4.8** a) Crecimiento de la capa de óxido b) Nódulo de oxidación presente dentro de la capa.

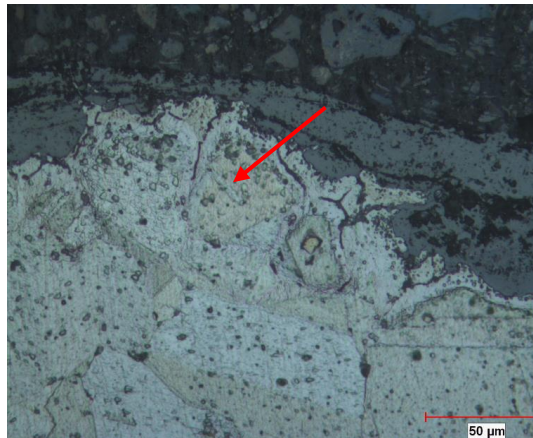
esto se preparó una probeta de tal manera que revelará la microestructura del acero, La figura 4.9 muestra que el avance de la corrosión se lleva a cabo a través de los límites de grano mismos que son señalados en la figura. También se muestra una alta cantidad de pequeños precipitados secundarios en la matriz del acero.

**Figura 4.9** Difusión del óxido a través de los límites de grano

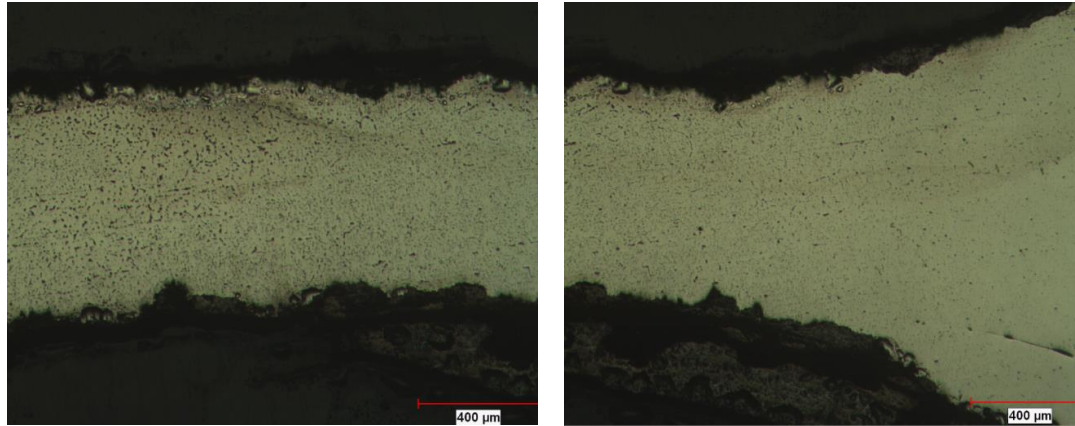
Se tomó una muestra cerca de la soldadura para analizar la placa junto al cordón de soldadura ya que es donde se presentó el nivel más alto de falla. Es importante recordar, que la soldadura no fue afectada por el fenómeno de corrosión o metal dusting, según la inspección visual realizada, tal como se mostró en la figura 3.2 d) del capítulo anterior. Se tomó una probeta y solo fue preparada metalográficamente sin ataque químico. La figura 4.10 a) muestra el notable adelgazamiento de la placa de acero debido al nivel de degradación. También muestra claramente la presencia de fase  $\sigma$ .

**Figura 4.10** a) Adelgazamiento de la placa y b) placa de acero junto al cordón de soldadura.

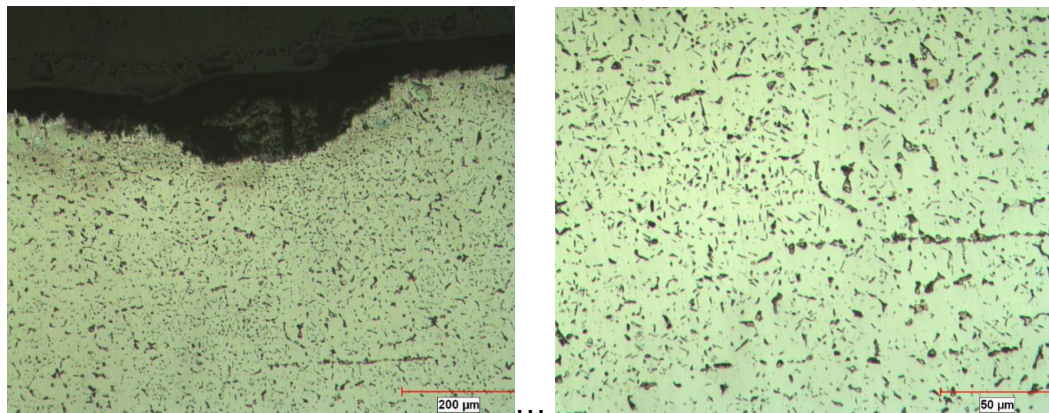
La cantidad de fase sigma fué mayor que en cualquier otra muestra observada. La figura 4.11 a) y b) muestran con mayor detalle la zona de la figura 4.10 a) En esta figura se observa una mayor cantidad de fase sigma, así como también la evolución morfológica de ésta fase.

**Figura 4.11** Probeta 6. a) Superficie del acero austenítico 321 y b) presencia de granos de fase sigma distribuidos en la matriz austenítica.

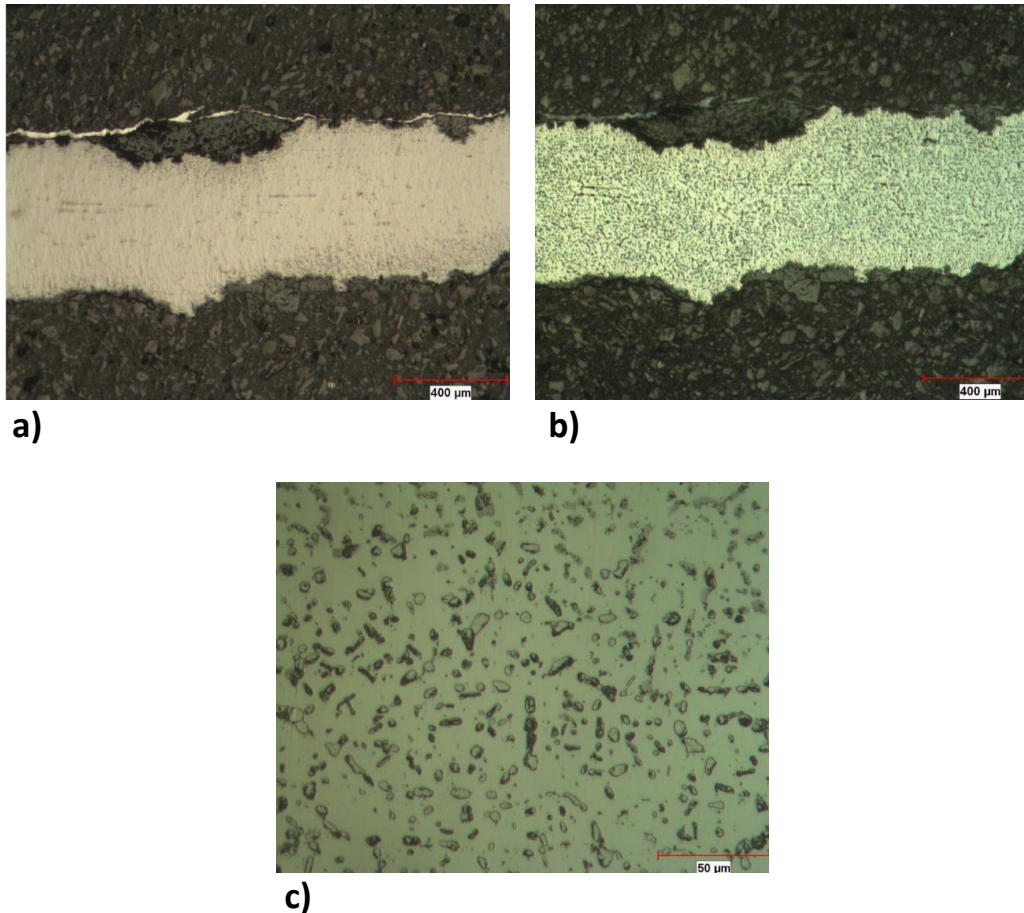
sigma. En la figura 4.12a) se puede ver como el espesor se redujo gradualmente. En la figura 4.12b) se puede ver la matriz austenítica del acero con una considerable cantidad de granos de fase sigma. En esta probeta se encontró la mayor cantidad de la fase sigma. En la figura 4.12c) se observa a mayores aumentos la zona de la figura 4.12b). Es evidente la gran cantidad de fase sigma, que llega hasta un 30% de área parcial.

**Figura 4.12.** a) Adelgazamiento de la placa. Probeta sin ataque, b) La muestra con la fase sigma revelada, c) Fase sigma en la matriz austenítica.

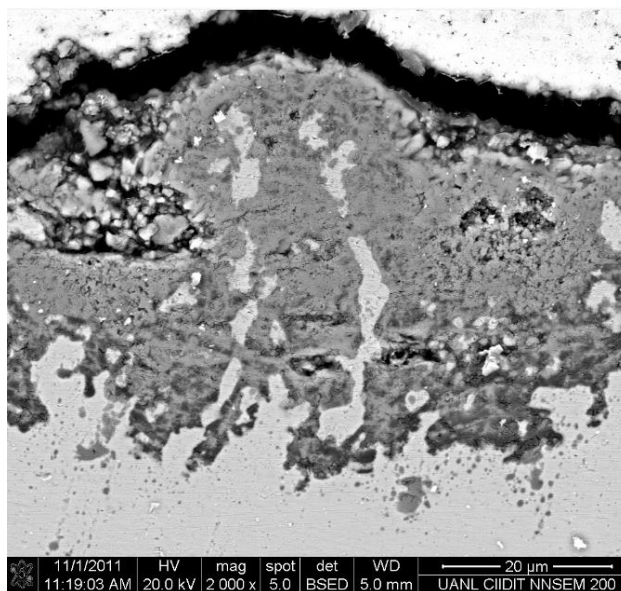
El análisis por medio de MEB empezó con esta pieza; se analizó la zona del crecimiento irregular del óxido la cual se había determinado por medio del MO. La figura 4.13 muestra la probeta sin atacar. Se observa el frente de crecimiento de la capa de óxido.

**Figura 4.13.** Probeta 3 sin atacar. Se muestra el avance del óxido.

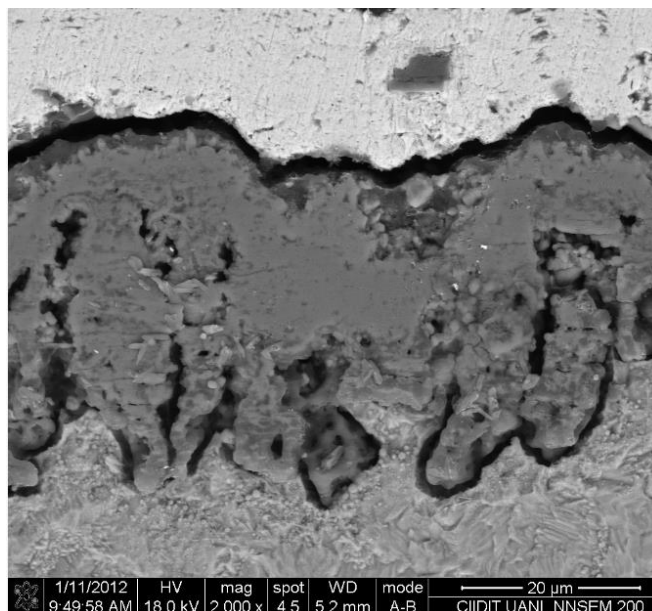
Esta misma probeta posteriormente se atacó con el reactivo Glyceregia [21] para revelar la microestructura general, después de haberle realizado el ataque se prosiguió su análisis mediante MEB y en la figura 4.14 se puede observar la microestructura tanto del metal base (parte inferior) como de la capa de óxido.

**Figura 4.14.** Misma muestra que en la fig. 4.13 después del ataque. Metal base y avance del crecimiento del óxido

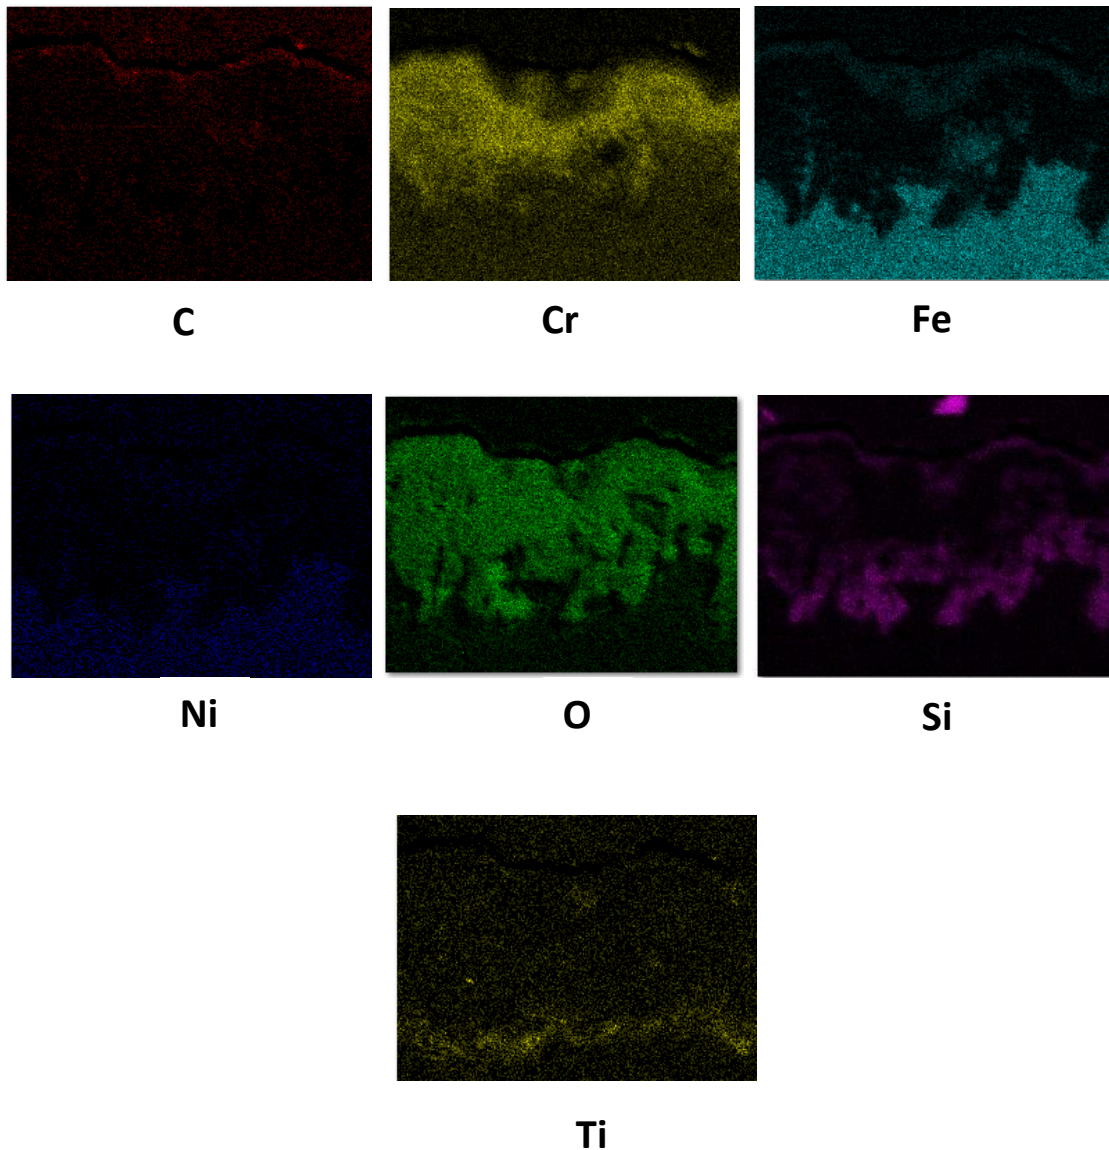
carburización interna. En segundo lugar los poros y las grietas pueden desarrollarse en la capa de óxido en donde el carbono puede penetrar la capa de óxido y causar carburización [26].

**Figura 4.15** Mapeo por elemento en la zona de la capa de óxido, de la imagen de la figura 4.14.

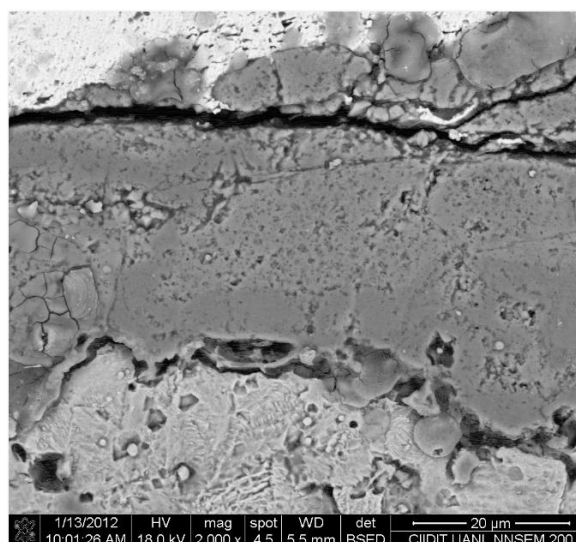
En esta probeta 4, donde el crecimiento de la capa de óxido es regular, se encontró la presencia de grietas [13] han reportado que la presencia de estas grietas es común en los fenómenos de degradación tipo metal dusting, donde se facilita la difusión de C y de O. En estos fenómenos, la difusión de C hacia el substrato del metal produce moléculas de C y O<sub>2</sub> que finalmente desencadenan a la corrosión por metal dusting. En la figura 4.16 se observa la micrografía tomada con el modo de electrones retro-dispersados y en donde se pueden observar incipientes grietas dentro de la capa de óxido.

**Figura 4.16** Presencia de grietas en la capa de óxido.

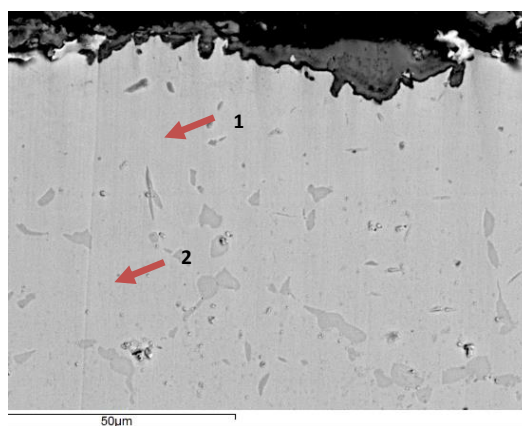
En esta misma muestra con ayuda del MEB se analizaron otras áreas en donde se encuentra la presencia de la precipitación de una segunda fase. La figura 4.17 muestra los puntos donde se realizaron los diferentes análisis de EDS sobre la matriz en donde se encontró una baja concentración de Cr y Si, lo que coincide con lo reportado anteriormente por otros autores [13]. Esto se puede observar dentro del análisis de la composición química, en donde la concentración de Si es muy baja o casi nula. Se ha reportado que el Si y el Cr son elementos que mejoran la resistencia a la carburización debido a la formación de  $\text{SiO}_2$  y  $\text{Cr}_2\text{O}_3$ , los cuales son óxidos resistentes a la difusión de C [13]. Pero debido al agotamiento del Si y Cr dentro de la matriz, pierden la propiedad de generar óxidos protectores. Esta sub-capa de menor contenido de Si y Cr queda expuesta a la carburización por metal dusting. También se detectó una considerable concentración de C lo cual nos indica que existe difusión de C y posible formación de carburos metálicos dentro de la matriz, los cuales contribuyen al debilitamiento del material. La tabla 4.2 muestra el análisis químico por EDS realizado en los puntos 1 y 2 que se muestran en la figura 4.17.

**Figura 4.17** Análisis puntual de la matriz de la muestra por debajo del crecimiento de un pit. Análisis indicados por las flechas

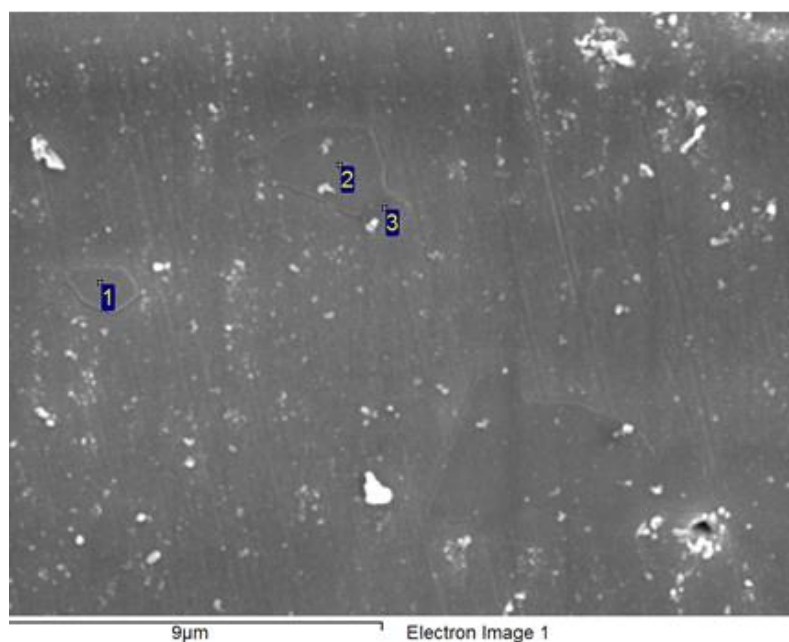
Se utilizó la misma técnica EDS para analizar las partículas de fase sigma, y determinar sus constituyentes. Se analizaron 3 puntos posicionados sobre partículas de fase sigma, tal como se muestra en la figura 4.18. Los resultados del análisis EDS se muestran en la tabla 4.3. Los puntos 1 y 2 fueron tomados cerca del centro de las partículas de fase sigma y muestran resultados similares. El punto 3 se tomó cerca de la interfase fase- sigma/matriz y muestra diferencias con los puntos anteriores, ver tabla 4.3. En los puntos 1 y 2 se observa un enriquecimiento de cromo con respecto al metal base; y una disminución de níquel, típico de la fase sigma [12]. Por lo que podemos considerar que las partículas observadas tanto en el MO como en el SEM corresponden a fase sigma. El resultado del punto 3, tomado cerca de la interfase sigma/matriz muestra menor contenido de cromo y mayor de níquel, mostrando el crecimiento de la fase sigma por medio de difusión de cromo, precisamente hacía la fase sigma. El alto contenido de Titanio, se debe a la presencia de una partícula de carburo de titanio cerca de este punto de análisis.

**Figura 4.18** Probeta 4. Puntos de análisis de las partículas de fase sigma

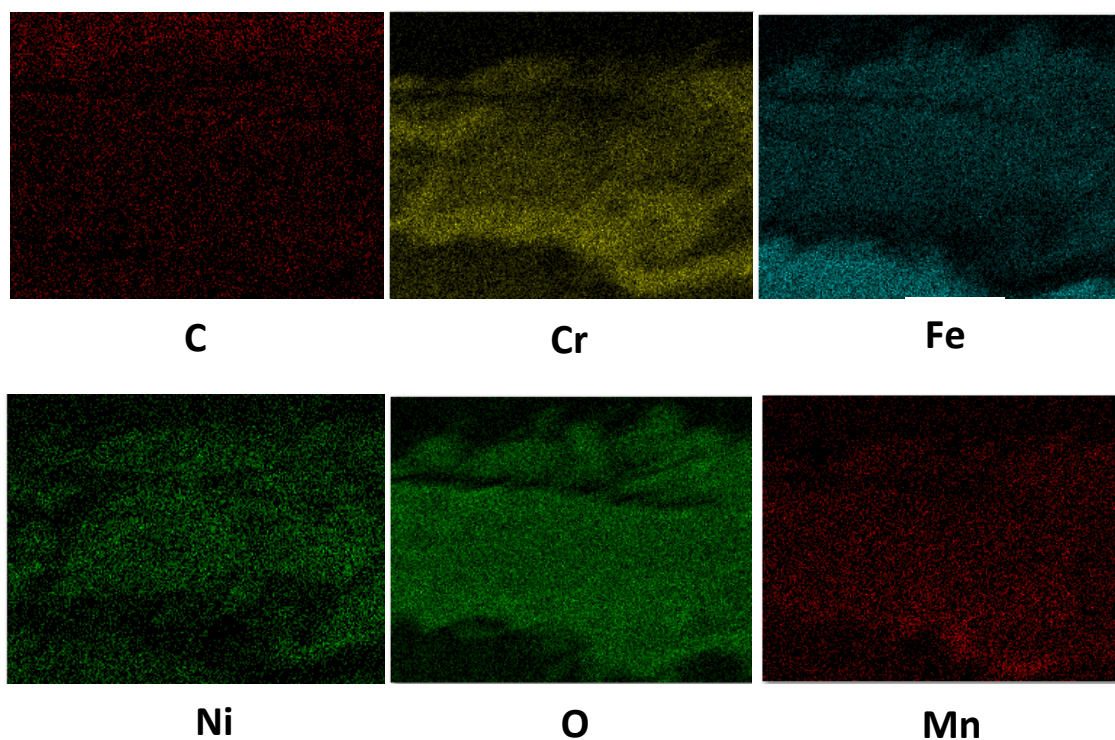
Figura 4.14 y 4.15. Esto se explica por la presencia de grietas las cuales facilita la difusión de carbono (de la atmósfera rica en este elemento) hacía el substrato del metal, dando como consecuencia la distribución más homogénea de este elemento. Así mismo el oxígeno permanece a lo largo de la capa de óxido. La presencia de Cr empieza a disminuir en la capa de óxido y a localizarse en las orillas. Cuando el contenido de cromo cae por debajo del requerido para formar una capa protectora  $\text{Cr}_2\text{O}_3$ , existen menos barreras para la difusión de otros elementos de la aleación (Ni y Mn) a la capa de óxido, que junto con los átomos de Fe forman óxidos tipo espinel y como consecuencia la velocidad de la oxidación se incrementa [26]. También se observa, en comparación con la muestra 3, mayor cantidad de átomos de Fe en la capa de óxido, corroborando la formación de óxidos complejos.

**Figura 4.19** Mapeo por elemento en la zona de la figura 4.16

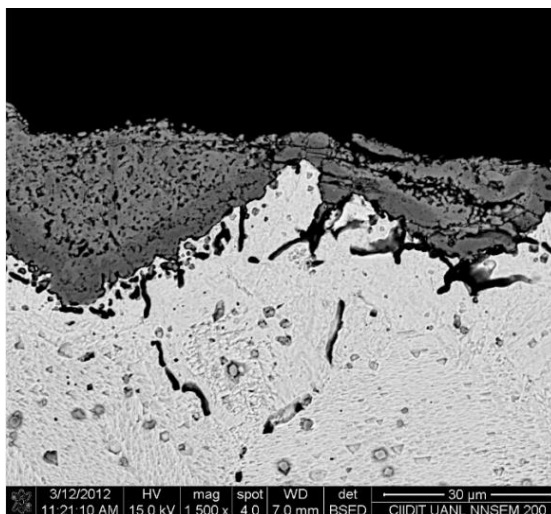
La figura 4.20 muestra el perfil de corrosión de la parte del fondo del horno, donde se presentó la falla y perforación de la lámina de acero. La micrografía fue tomada por medio de electrones retro-dispersados. En esta figura se puede observar claramente la formación de diferentes capas de óxido. La capa más externa se caracteriza por ser una capa de mayor porosidad, fácilmente desprendible y con un espesor muy variable, detectándose máximos de hasta 25  $\mu\text{m}$ . El espesor mínimo detectado se debe a zonas de desprendimiento. En cambio, el óxido más cercano al metal base se caracteriza por ser un óxido más denso, con menor porosidad, sin evidencia eminente de desprendimientos y de espesor más constante, en este caso de 6  $\mu\text{m}$ . Así mismo, en esta imagen también se observa claramente la presencia de partículas de fase sigma en el metal base.

**Figura 4.20** Diferentes capas del óxido. Probeta 5.

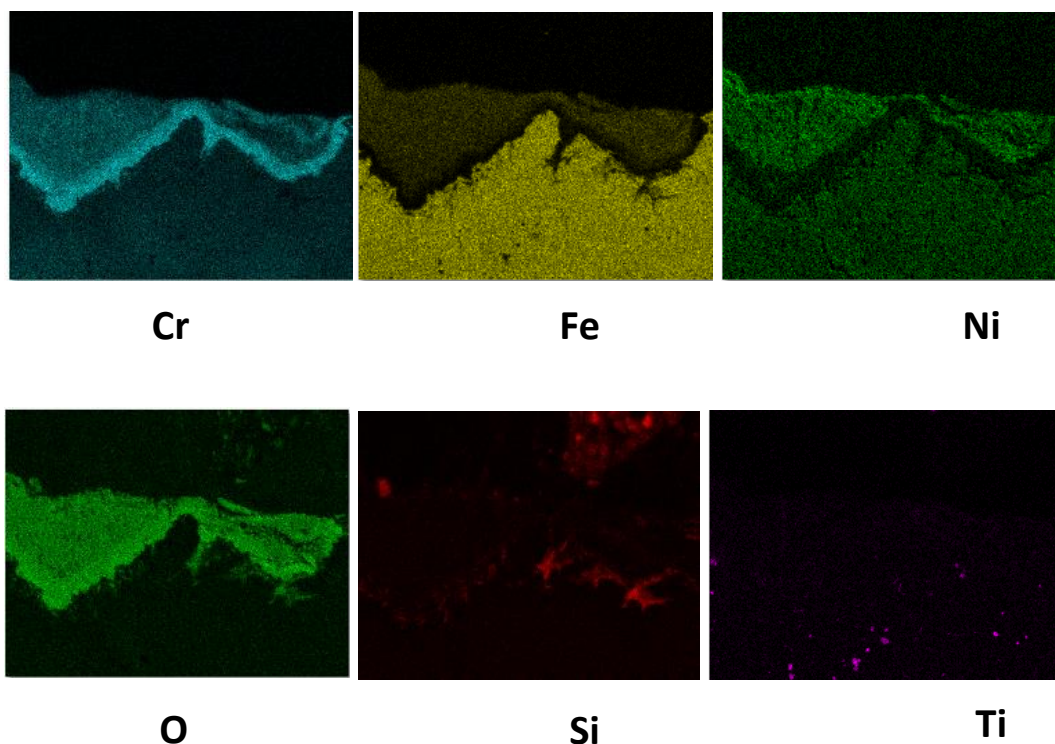
justo por debajo de la capa interna de óxido. El elemento Fe se presenta homogéneamente disperso en el metal base y se observa que la capa interna de óxido está casi libre de Fe, apareciendo nuevamente en la capa de óxido externa. En cuanto al Ni, este elemento está presente en forma homogénea en el metal base, muy poco en la capa interna de óxido y aparece nuevamente en la capa de óxido externa, mostrándose en mayor proporción que en el metal base. El oxígeno está presente en las dos capas de óxido, teniendo una ligera mayor proporción en la capa interna. El elemento Si, no aparece en las capas de óxido, sin embargo se detectó una alta concentración de este elemento en tres partículas en la interface del óxido con el metal base y están asociadas a la formación de la fase de óxidos complejos tipo fayalita. Finalmente, el elemento Ti solo se localiza en las partículas de carburo tipo TiC en el metal base. No se detectó Ti en las capas de óxido.

**Figura 4.21.** Mapeo por elemento de la imagen de la Figura 4.20.

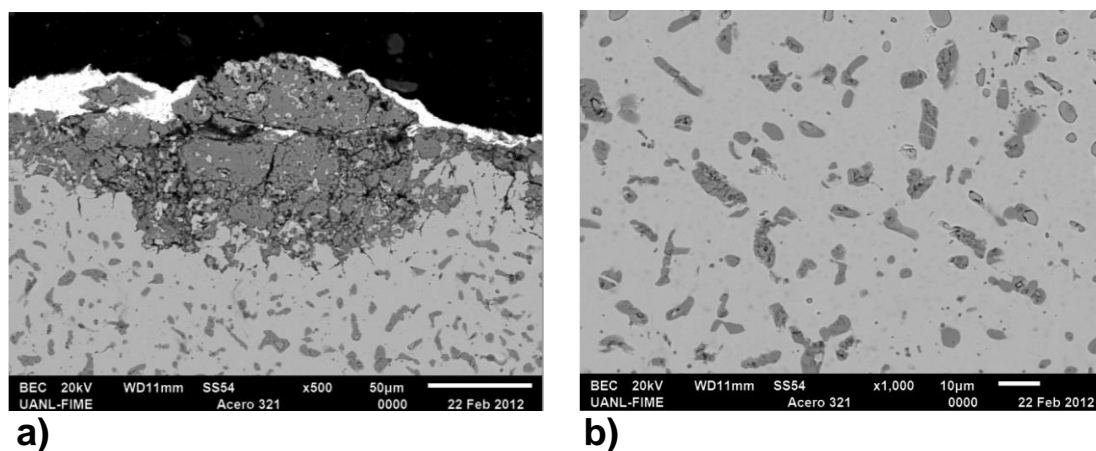
**Figura 4.23** a) Crecimiento del óxido dentro de la zona de la falla b) granos de fase sigma dentro de la matriz austenítica

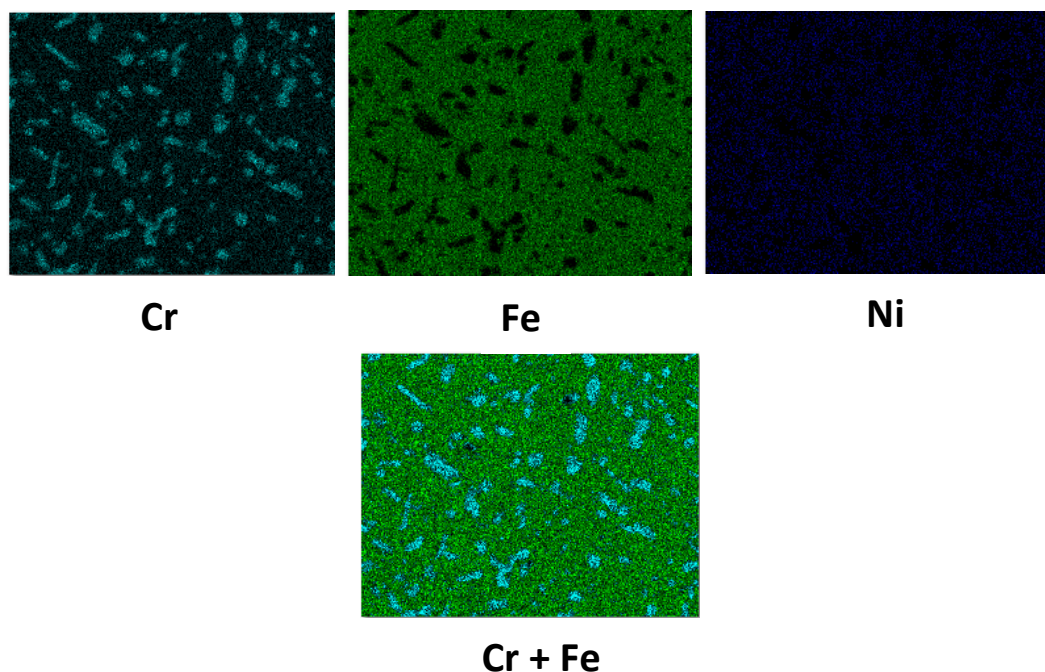
**Figura 4.24.** Mapeo elemental de la Figura 4.23 b) correspondiente a la zona de falla.

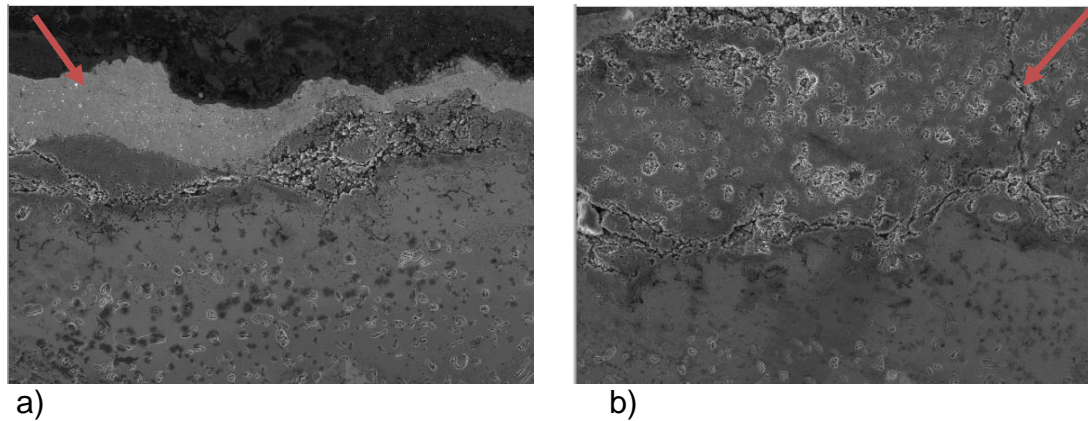
**Figura 4.25** Crecimiento del óxido dentro de la muestra 7. a) Vista general. La flecha indica la capa de plata para protección de la muestra. b) Acercamiento en la zona del óxido. La flecha indica una grieta.

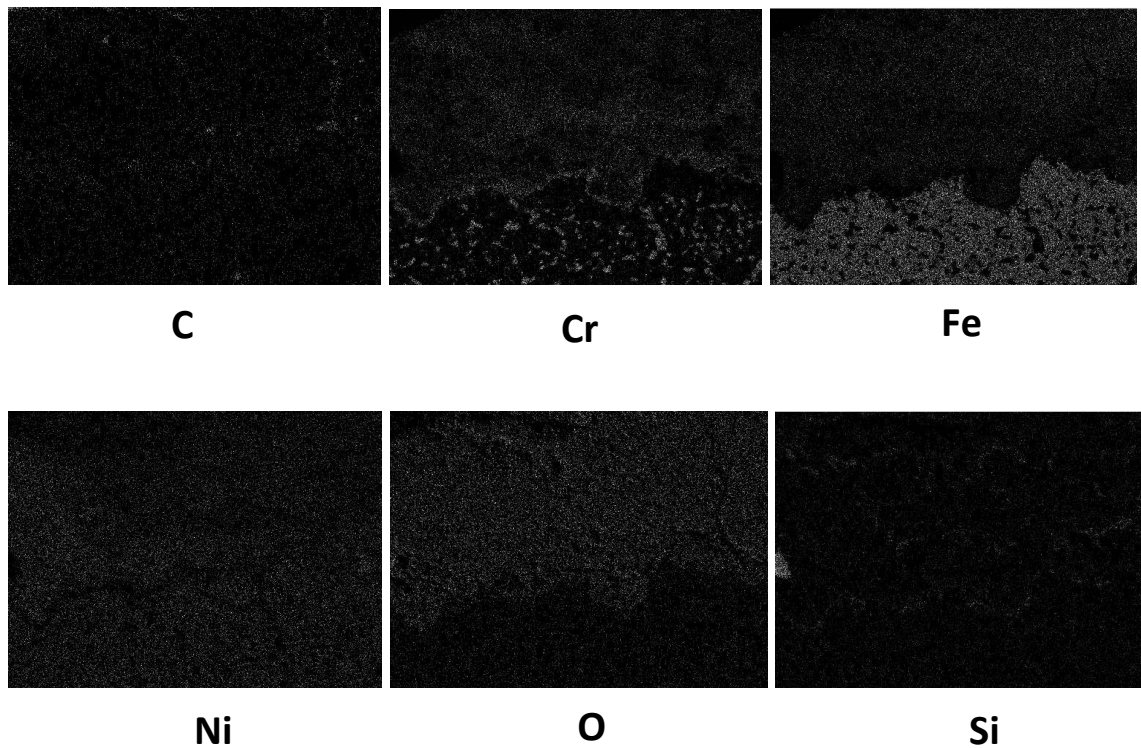
**Figura 4.26** Mapeo elemental de la figura 4.25 b)

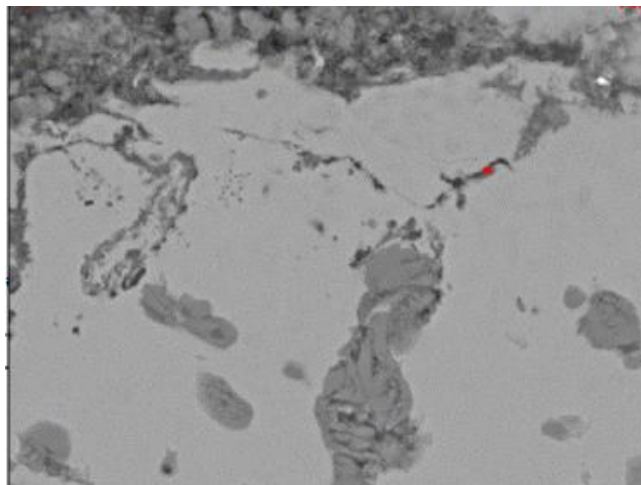
observar como en las partículas de la fase sigma se encuentran unas microgrietas [13].

**Figura 4.27.** Fase sigma cerca de la superficie. Se aprecian las microgrietas.
