**“ESTUDIO GEOLÓGICO DEL DETERIORO DE LA IGLESIA
EL SEÑOR DE LA MISERICORDIA, LINARES, N. L.”**

TESIS

**PARA OBTENER EL TÍTULO DE
INGENIERO GEÓLOGO**

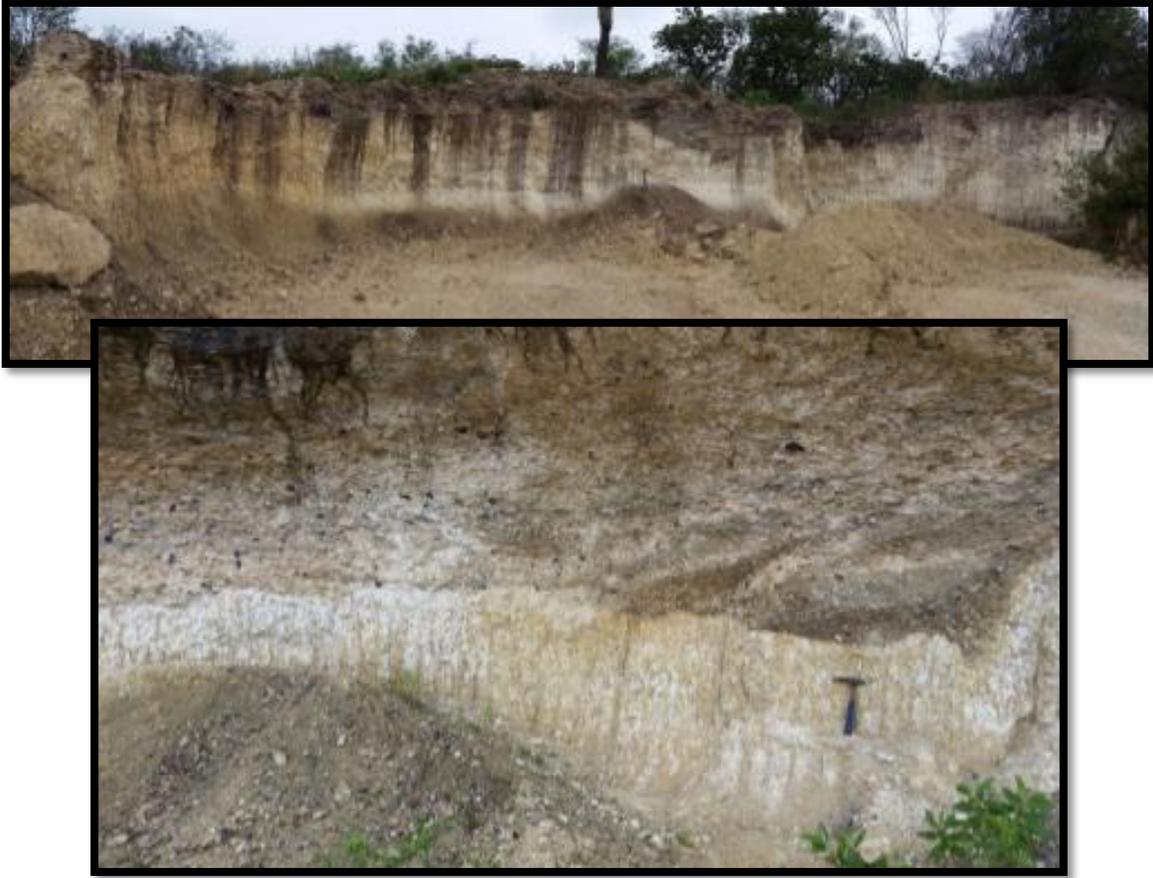
Figura 7 Recorte transversal de la loma, en la imagen se puede observar los dos tipos de texturas que muestra el caliche. Las manchas de escorrentías de agua se hacen presentes en color negro a gris oscuro, ocasionadas por el agua producto de la vegetación del lugar. Estas manchas son similares a las que se presentan en las rocas que conforman el Templo. Zona ubicada en la colonia “La Loma” al sur de la ciudad de Linares.

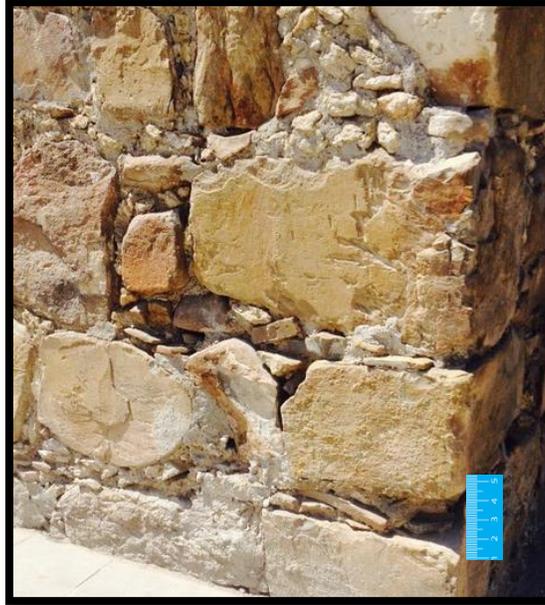
Figura 31 Parte inferior derecha, correspondiente a la fachada principal del Templo, en donde se puede observar los estragos del deterioro tipo mecánico en las rocas arenisca. La desintegración y la descamación son algunos de los ejemplos más comunes. Las areniscas contienen minerales hidratados como son algunas micas, susceptibles a los cambios de clima, ya que estos pierden hidratación.

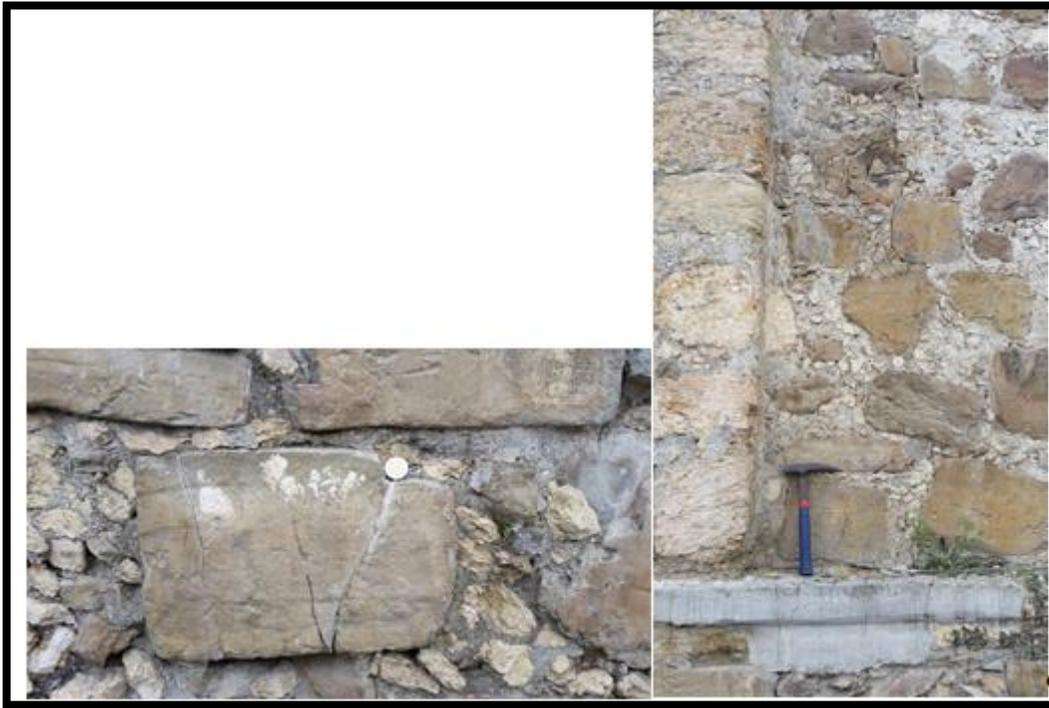
Figura 32 En esta imagen se pueden observar las distintas fisuras y grietas disgregadas presentes en la fachada principal del Templo plasmadas en las areniscas.

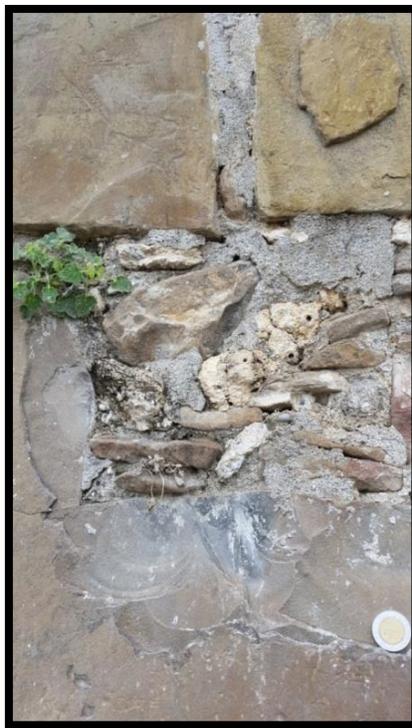
Figura 33 Descamación en las areniscas causante de pérdida de material. Se aprecian manchones de mortero. En una de las rocas sobre sale una capa de la superficie original de la misma, típico aspecto de descamación en las areniscas.

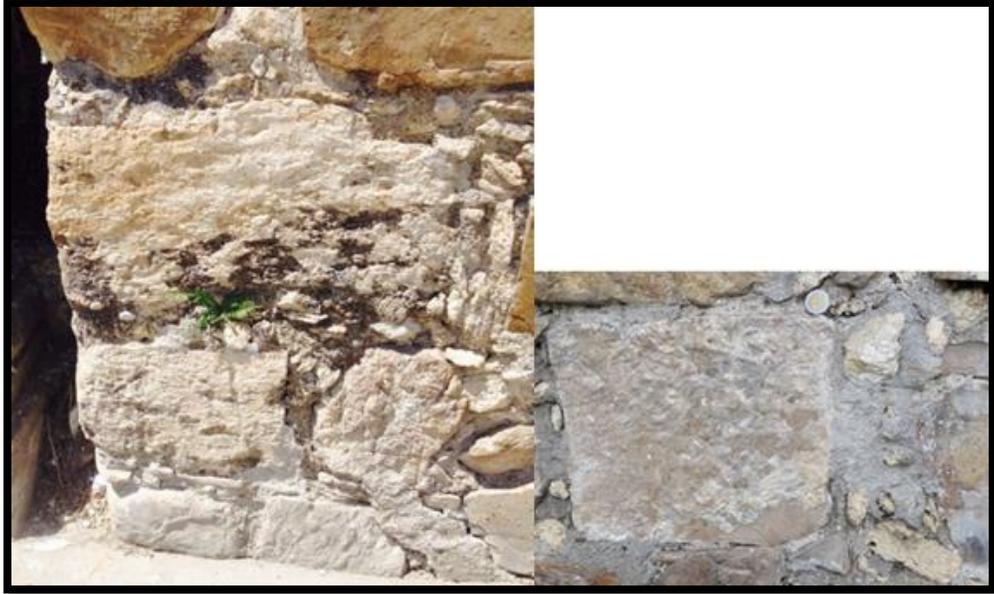
Figura 34 El caliche presenta un color amarillo fuerte en sus bordes, señal de intemperismo alto, la mayoría de los sillares que se colocan en la parte del suelo se comportan como una tela, al momento en que llueve estos absorben el agua por capilaridad de abajo hacia arriba, son rocas que persisten menos al desgaste. Al lado derecho se puede observar una arenisca cubierta casi en su totalidad de una pátina en color blanca que corresponde a la cristalización de sales.

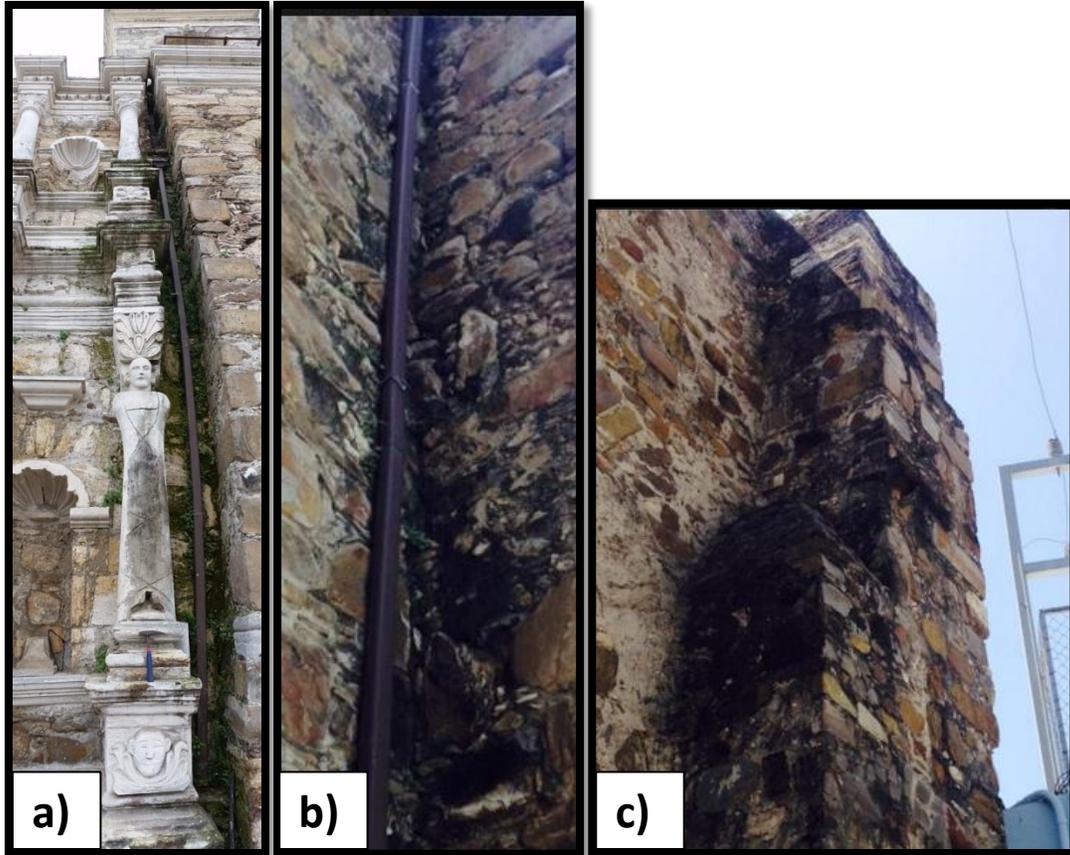
Figura 35 a) Capitel derecho de la fachada principal, muestra patina de color negro, siguiendo el patrón de las escorrentías del agua por el muro en donde se postro el atlante, manchones en los repisones inferiores, véase el crecimiento de vegetación, abundantes plantas, hongos y moho; b) Parte lateral de un muro (fachada lateral del Templo), en esta parte también se observa la pátina en color negro y abundante vegetación; c) Parte superior de los muros en la fachada lateral. Patina en color negro, daños mayores en las areniscas.

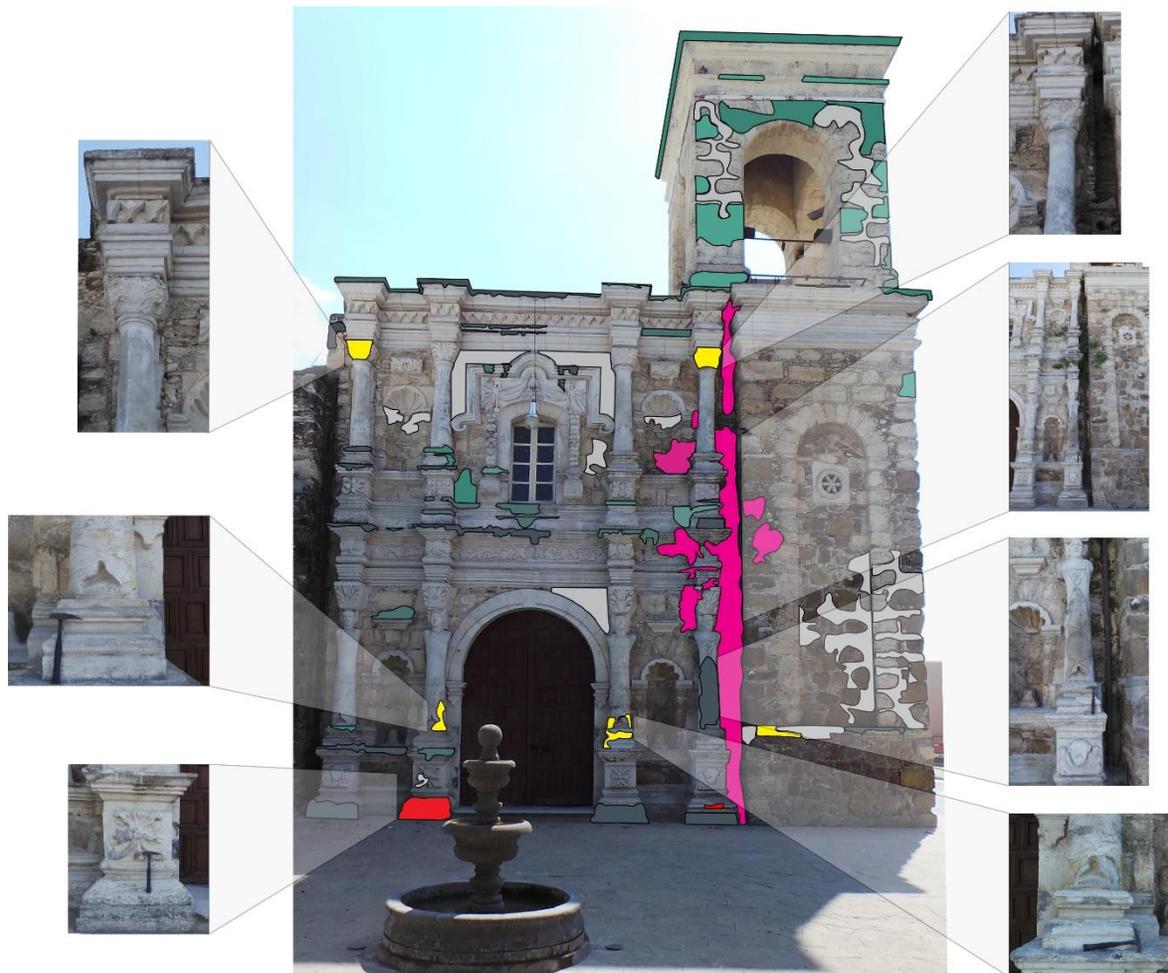
Figura 37 Clasificación de deterioros por colores. En diferentes tonalidades de verde se observan predominantemente daños causados por decoloración. En color rosa, colonización biológica, en amarillo, pérdida de material por erosión, en rojo, agrietamiento y en gris, resanado o remodelaciones.

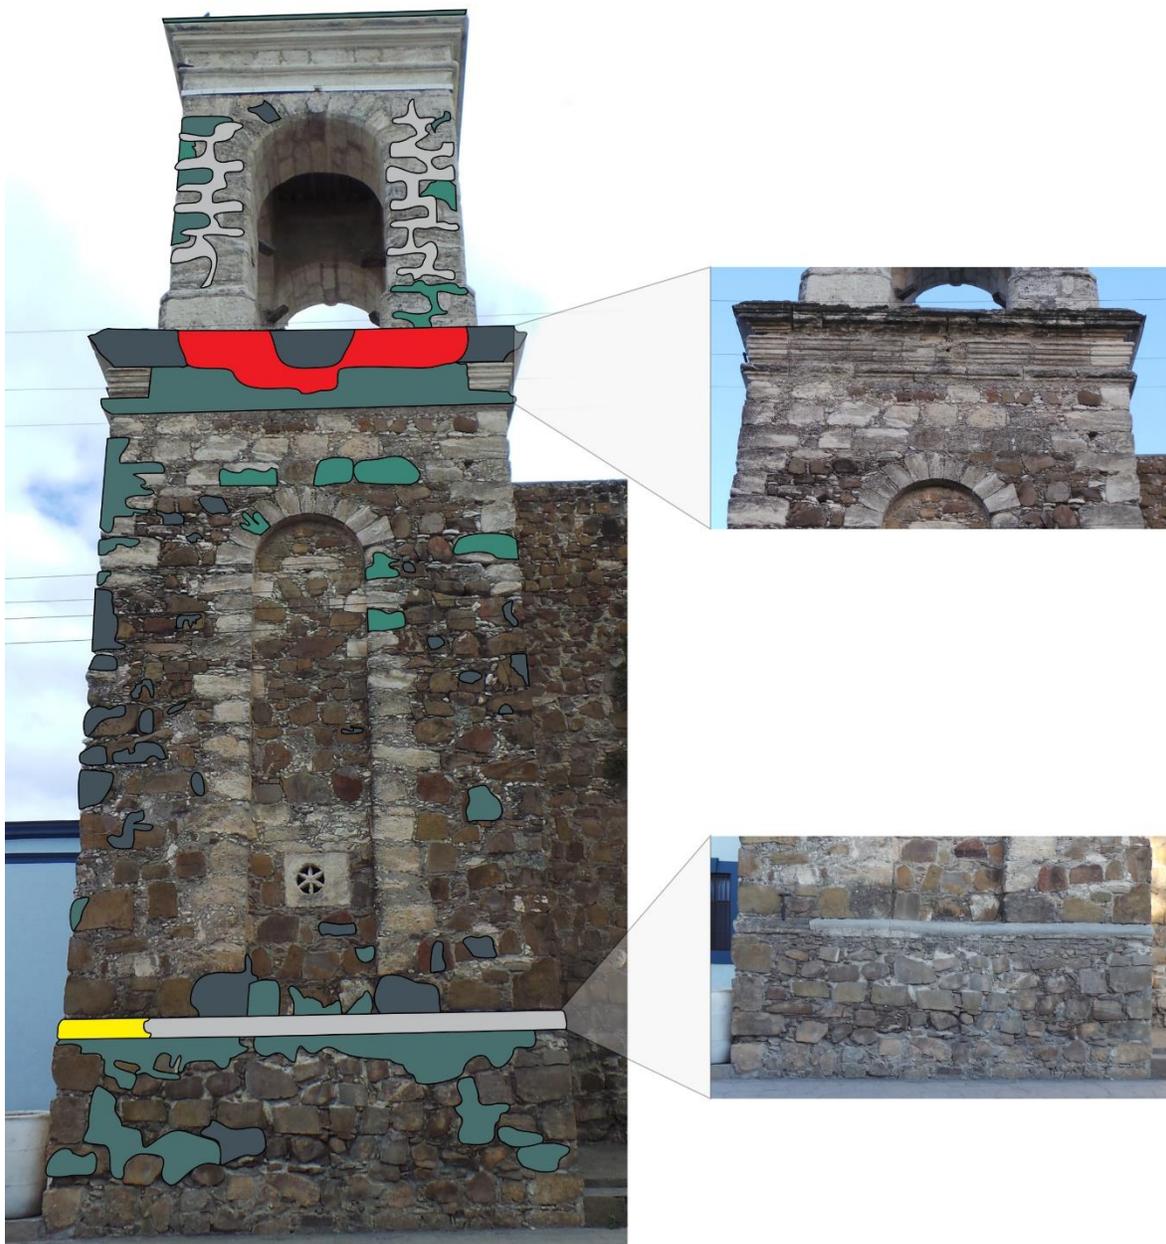
Figura 38 En diferentes tonalidades de verde se observan los daños por decoloración que afectan la mayor parte del campanario, las tonalidades más oscuras representan un daño más marcado. En color amarillo se observa la pérdida de material por erosión en uno de los moldes, seguido de un color gris que representa daño por remodelación en dónde fue utilizado mortero hecho a base de cemento portland y no de travertino. En la parte superior en color rojo la separación de material por agrietamiento, a la par de una fuerte decoloración en el travertino.
