## CAPITULO 5

# RESULTADOS Y DISCUSION

### 5.1 CARACTERIZACION DEL RECUBRIMIENTO DURO Y EL ACERO INOXIDABLE.

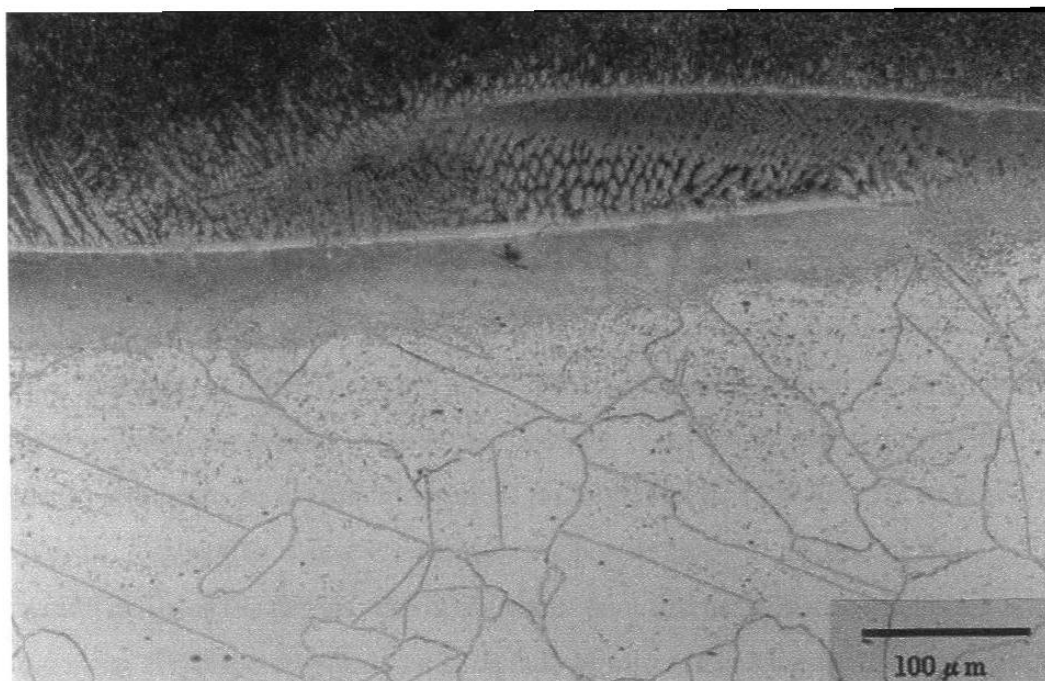
Figura 5.7 Carburos precipitados cerca de la unión del acero inoxidable y el recubrimiento duro después de 168 horas a una temperatura de 750 °C. Los carburos se observan como una forma de escarcha fina en los granos austeníticos. Ataque electroquímico utilizando como electrolito 10 g. de ácido oxálico y 100 ml de H<sub>2</sub>O, las condiciones fueron 6 V con un tiempo de 10 segundos.

se aprecia en la Figura 5.7. Los carburos de cromo de la forma  $M_{23}C_6$  [6-9], precipitados en el acero inoxidable, se presentan en una forma de escarcha fina en los granos austeníticos localizados abajo de la interfase. En estas imágenes no se observan carburos de cromo precipitados en las fronteras de grano esto como consecuencia del bajo contenido de carbono en la aleación.

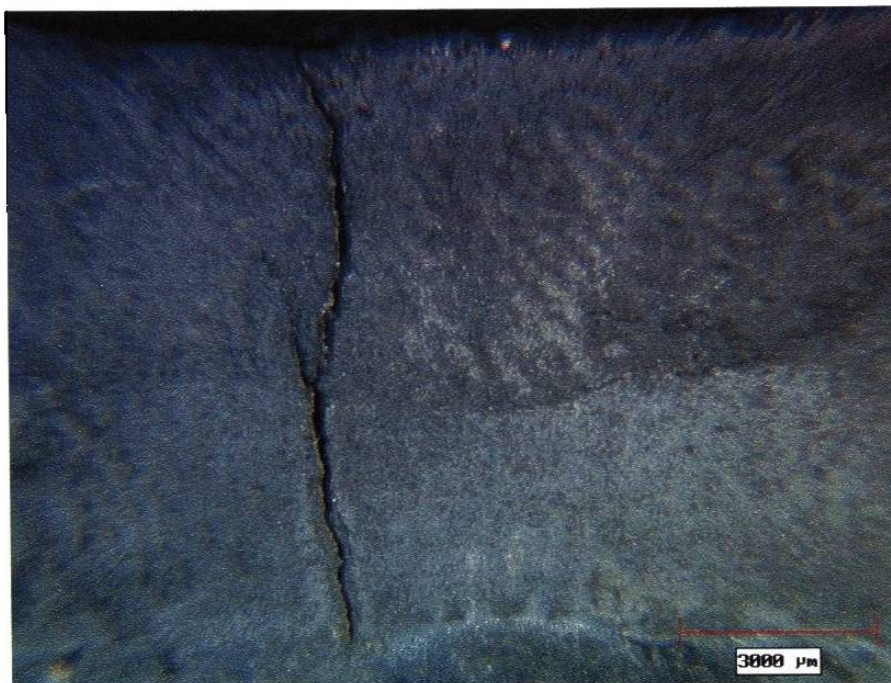
En la Figura 5.11 se presenta la Muestra 4 transversal, en la cual se aprecia una grieta. Esta fotografía se obtuvo en un estereoscopio y las condiciones en las que se encuentra la probeta son después de haberse sometido a 40 ciclos térmicos. En esta figura se puede ver con mayor claridad el origen de las grietas las cuales se da en la superficie del recubrimiento o diámetro interno del tubo y atraviesan las dos capas del recubrimiento, deteniéndose en el acero inoxidable. En las probetas transversales las grietas llegan a penetrar un poco al acero inoxidable, mientras que en las probetas longitudinales se detienen justo en la zona de unión del acero inoxidable y recubrimiento duro.

Estas grietas son favorecidas por los esfuerzos térmicos que se presentan durante el enfriamiento del recubrimiento duro después haberse aplicado por soldadura de arco eléctrico dentro del tubo de transporte neumático.

Figura 5.11 Muestra 3 después de 40 ciclos. En esta imagen se observa una grieta en la dirección transversal del tubo, originada por el proceso de soldadura en la aplicación del recubrimiento .

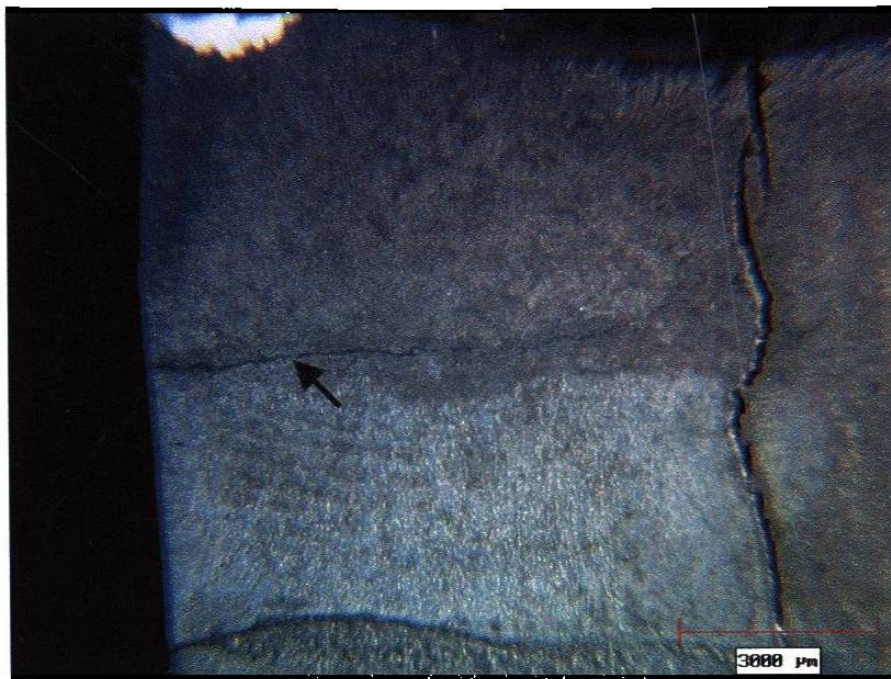
La inspección visual de las probetas puso en evidencia que, aparte de las grietas, se presenta la separación entre las capas del recubrimiento duro después de aplicar los ciclos térmicos a las probetas. En la Figura 5.12 se presenta la Muestra 3 en donde aparece una grieta que se origina entre las dos capas del recubrimiento, en una de sus orillas. Cabe mencionar que este efecto no es exclusivo de las orillas sino que también se presenta hacia el centro del recubrimiento, como es el caso de la Muestra 2 que fue enfriada en agua. Para mostrar este efecto fue necesario observar la microestructura de la Muestra 2 a mayores magnificaciones. En la Figura A6 del Apéndice, se observa la fractura que se origina entre las capas del recubrimiento en la parte central, esta imagen fue obtenida después de que la muestra se sometió a 40 ciclos térmicos. Por otro lado, las probetas enfriadas al aire no presentan grietas entre las capas del recubrimiento en la parte central.

Figura 5.12 Muestra 4 después de 40 ciclos térmicos. En la parte izquierda de la imagen se señala con una flecha la grieta que se genera entre las capas del recubrimiento duro.

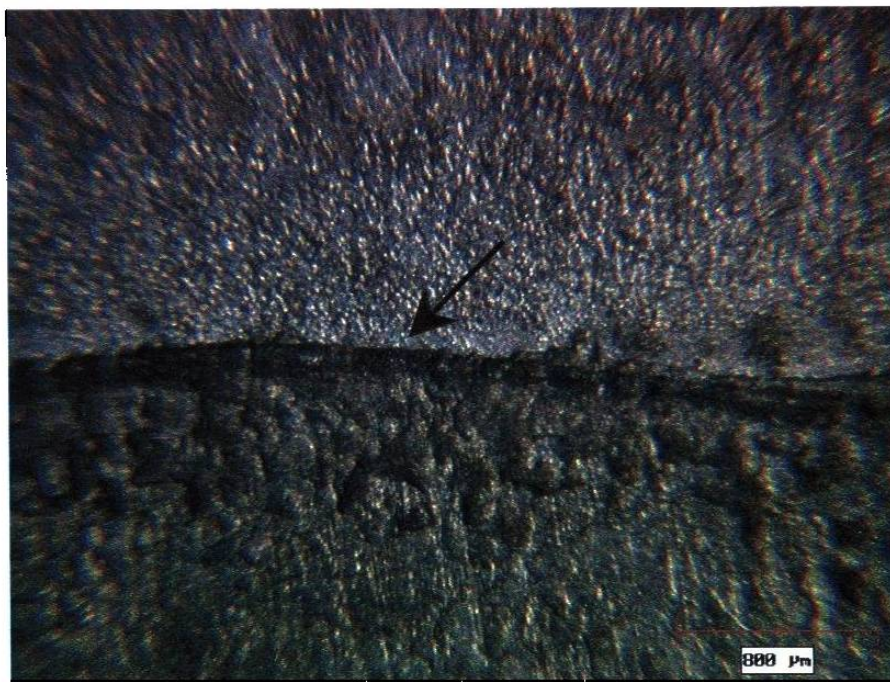
Figura 5.13 Muestra 4 después de 40 ciclos térmicos. La flecha indica la línea de óxido generada en la interfase que hay entre el acero inoxidable y el recubrimiento duro.

La interfase o la zona del acero inoxidable que se fundió durante la aplicación del recubrimiento presenta una muy baja resistencia a la oxidación como se puede ver en la Figura 5.13, después del ciclado térmico y preparación metalográfica esta zona da un efecto de separación entre el acero inoxidable y el recubrimiento, debido a que, como la mayor parte de la interfase se ha oxidado durante el ciclado térmico ésta se rompe y deja un hueco entre los dos metales.

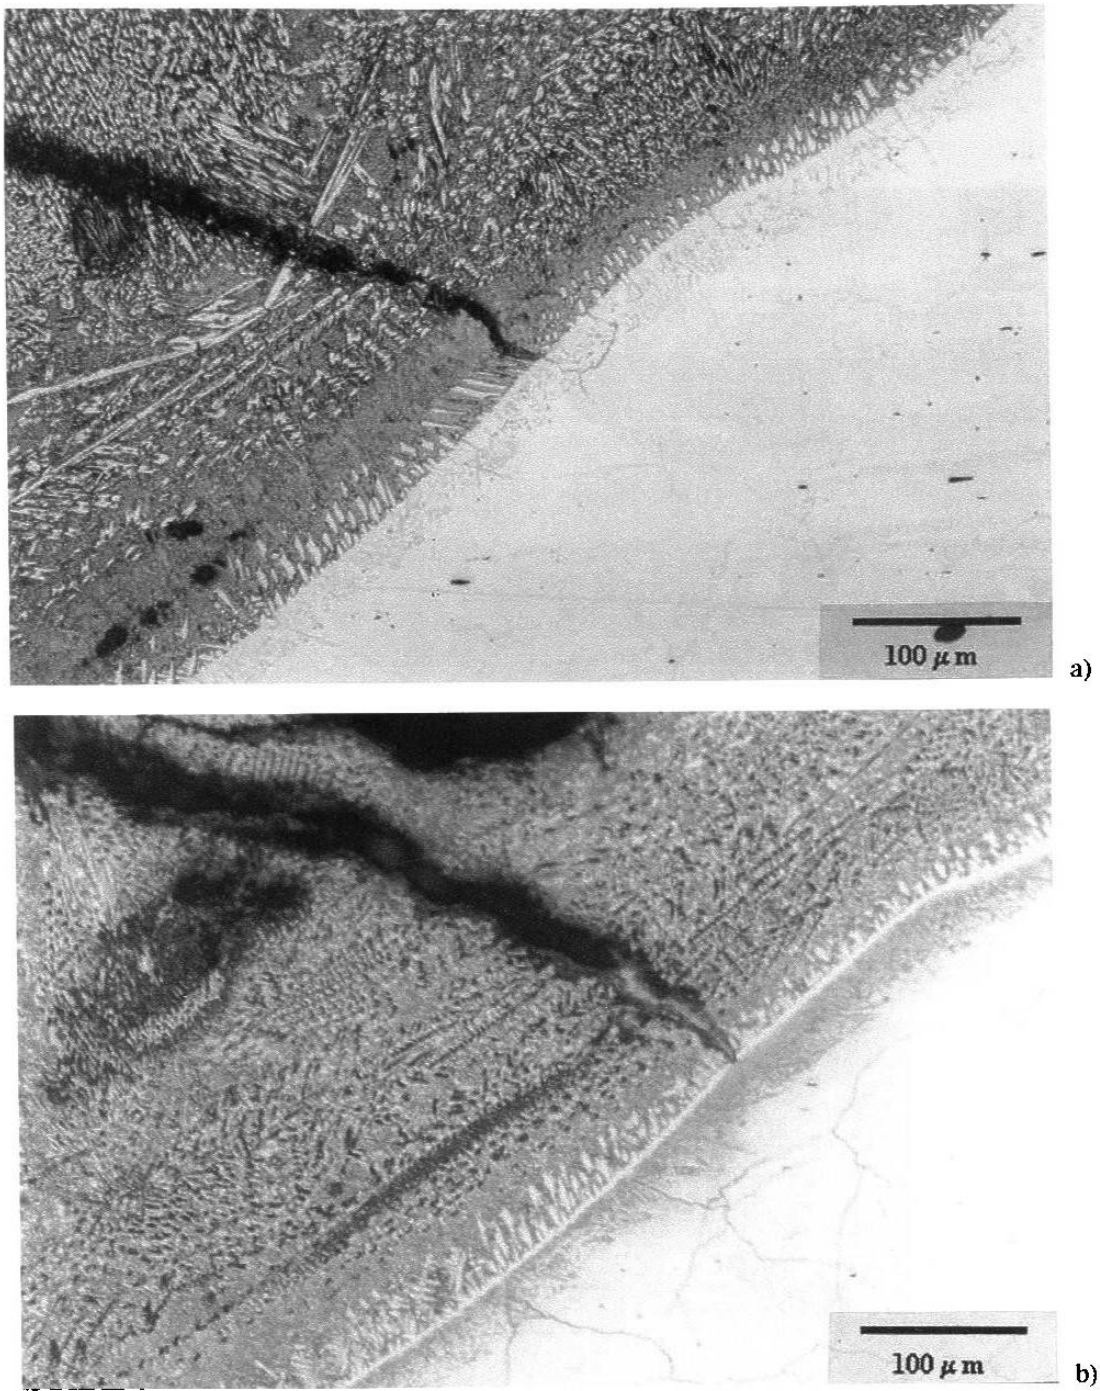
Las Figuras 5.14 a y b presentan una de las grietas de la Muestra 1, la cual fue sometida a 40 ciclos y enfriada al aire. La microestructura de la Figura 5.14a fue tomada a 10 ciclos térmicos, mientras que la Figura 5.14b se tomó en la etapa final del experimento, 40 ciclos, las dos fotografías se tomaron a las mismas magnificaciones con el fin de comparar los cambios que se presentan en la microestructura. Es evidente que en ambas figuras no se observa la penetración de la grieta hacia el acero inoxidable. Sin embargo se pueden apreciar algunos cambios, como es la apertura de las superficies de grietas que es mayor en la Figura 5.14b debido a la expansión y contracción durante los ciclos térmicos.

En la Muestra 1 longitudinal (Figuras 5.14 a y b) el acero inoxidable opone resistencia a la propagación de la grietas debido su buena tenacidad a la fractura característica de un material dúctil. Pero esto no quiere decir que las grietas del recubrimiento nunca vayan a penetrar en el acero inoxidable. En la Figura A4 del Apéndice se presenta la punta de una grieta localizada en la interfase de la Muestra 1, después de someterse a 20 ciclos térmicos. Alrededor de la punta de la grieta se observan líneas de deformación plástica que pueden ser condiciones aptas para la propagación de la grieta si se aplicará un mayor número de ciclos térmicos a la muestra.

Figura 5.14 Muestra 1 enfriada en aire sometida a) 10 ciclos, b) 40 ciclos. Ataque electroquímico utilizando como electrolito 10 g de ácido oxálico y 100 ml de  $H_2O$ , las condiciones fueron 6 V con un tiempo de 10 segundos.

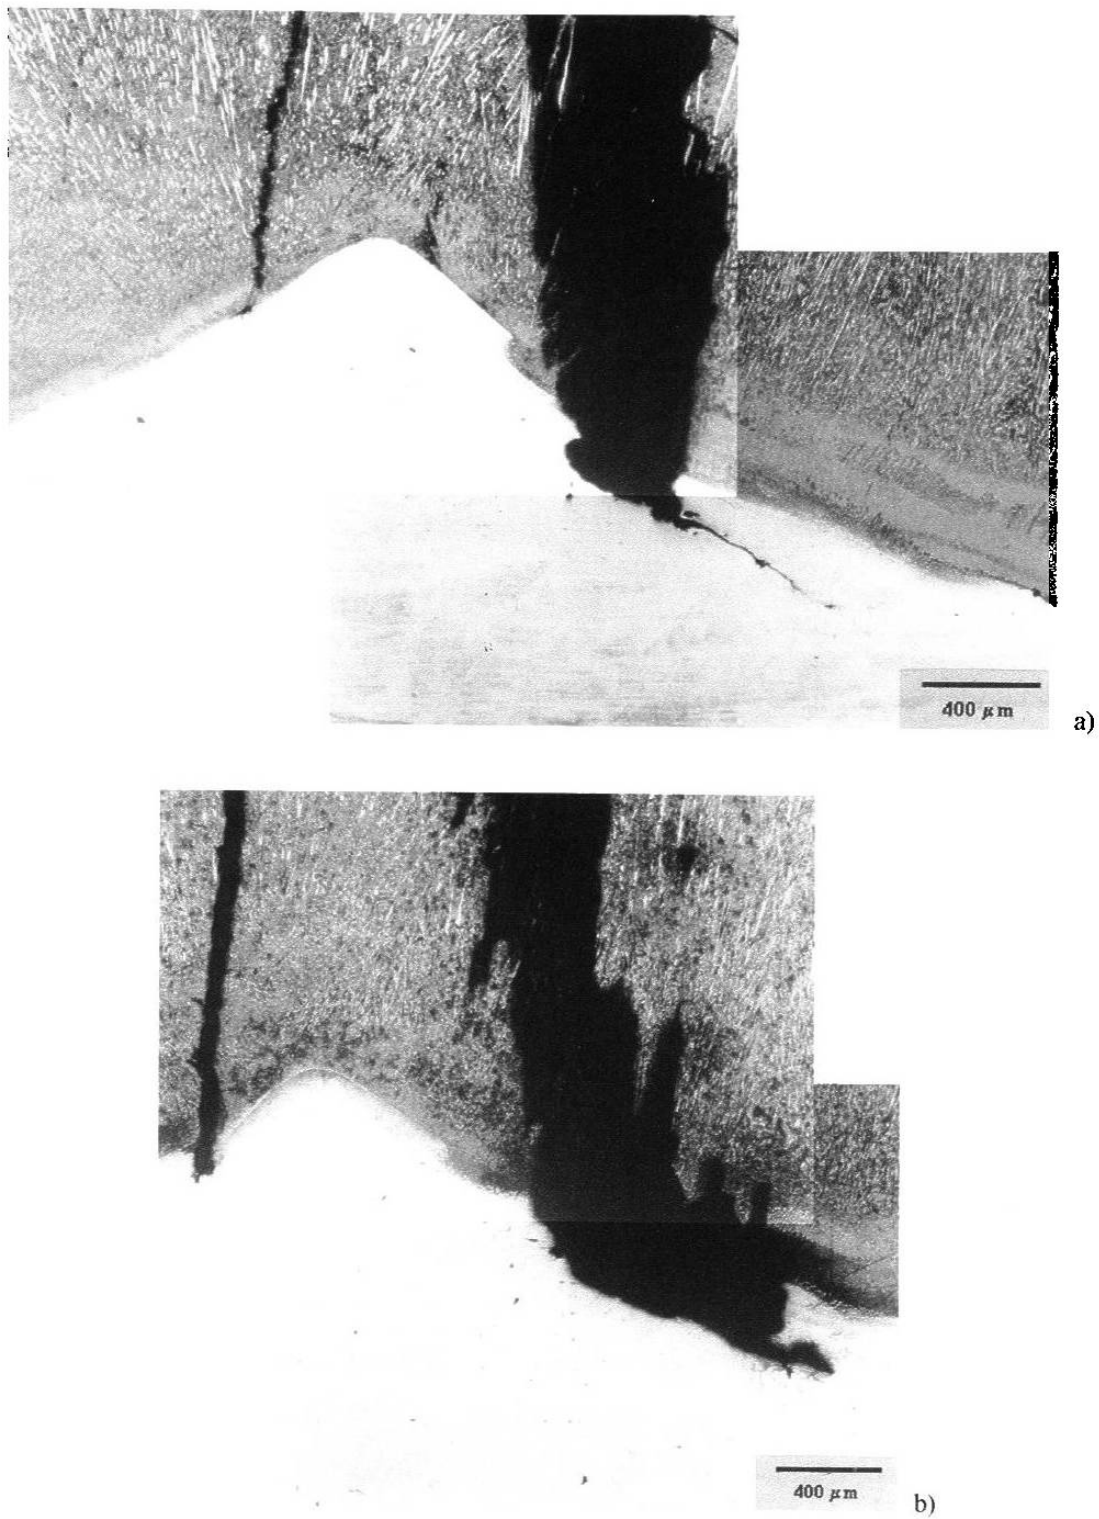
Las Figuras 5.15 a y b presentan la microestructura de la Muestra 2, a la que se le aplicó 40 ciclos térmicos y se enfrió en agua. Las condiciones a las que estuvo sujeta esta probeta fueron las más severas, ya que el tipo de enfriamiento a la que fue sometida no se presenta durante la operación del equipo de en el transporte neumático. En el análisis metalográfico se puede observar que la grieta del recubrimiento penetra al acero inoxidable después de ser sometida a 10 ciclos (Figura 5.15a) y a 40 ciclos (Figura 5.15b) la grieta no sigue su orientación vertical sino que cambia su dirección hacia uno de sus lados. Adicionalmente se aprecia la precipitación de carburos en la zona de la interfase.

En la Muestra 2 longitudinal (Figuras 5.15 a y b) se observa que el acero inoxidable no opone resistencia a la propagación de las grietas permitiendo que éstas penetren en él, pero también se observa que después de aplicar los 40 ciclos térmicos la grieta de mayor tamaño en la Figura 5.15b toma una dirección paralela a la interfase lo mismo pasa en las Figuras A8 y A9 del apéndice en donde las puntas de las grietas presentes en el acero inoxidable tienden a propagarse por la zona de la interfase. Esto se debe a dos cosas; la primera que la tenacidad a la fractura del acero inoxidable impide que las grietas sigan una propagación vertical o bien que la puntas de las grietas se dirigen a lo largo de la interfase debido a que es una zona frágil con baja tenacidad a la fractura. Por otro lado las microestructuras de las Figuras A8 y A9 también presentan líneas de deformación plástica en las puntas de las grietas. En la Figura A9 la punta de la grieta se encuentra dentro de un grano de la microestructura lo cual pareciera tener una propagación transgranular como consecuencia del rápido enfriamiento.

Figura 5.15 Muestra 2 enfriada en agua sometida a) 10 ciclos, b) 40 ciclos. Ataque electroquímico utilizando como electrolito 10 g de ácido oxálico y 100 ml de H<sub>2</sub>O, las condiciones fueron 6 V con un tiempo de 10 segundos.

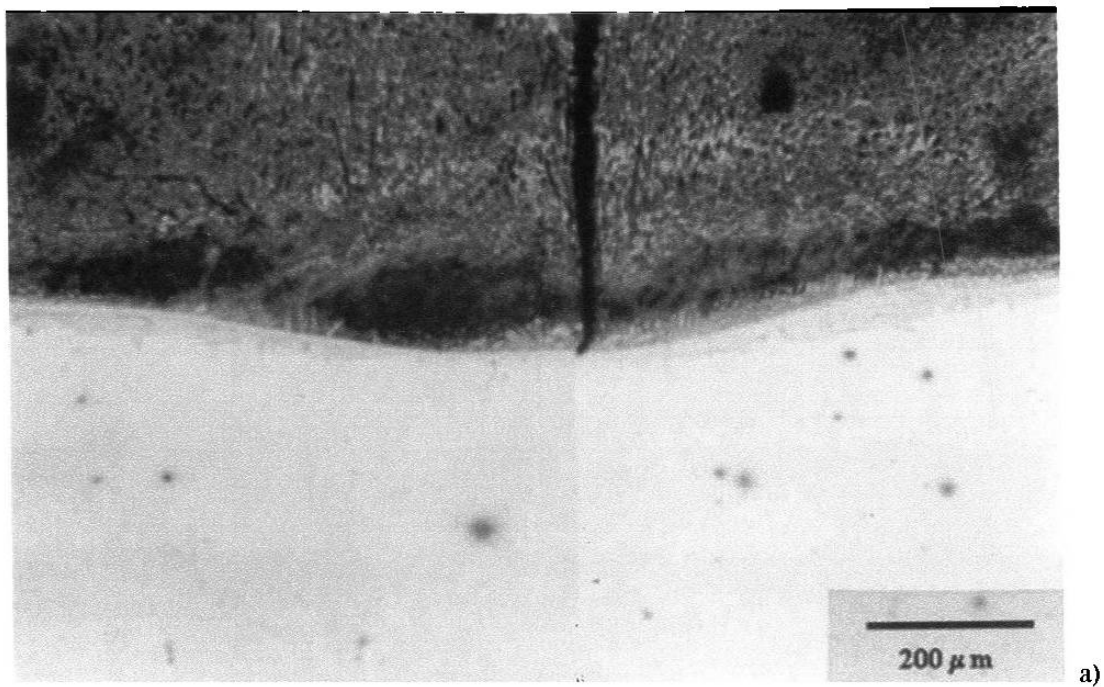
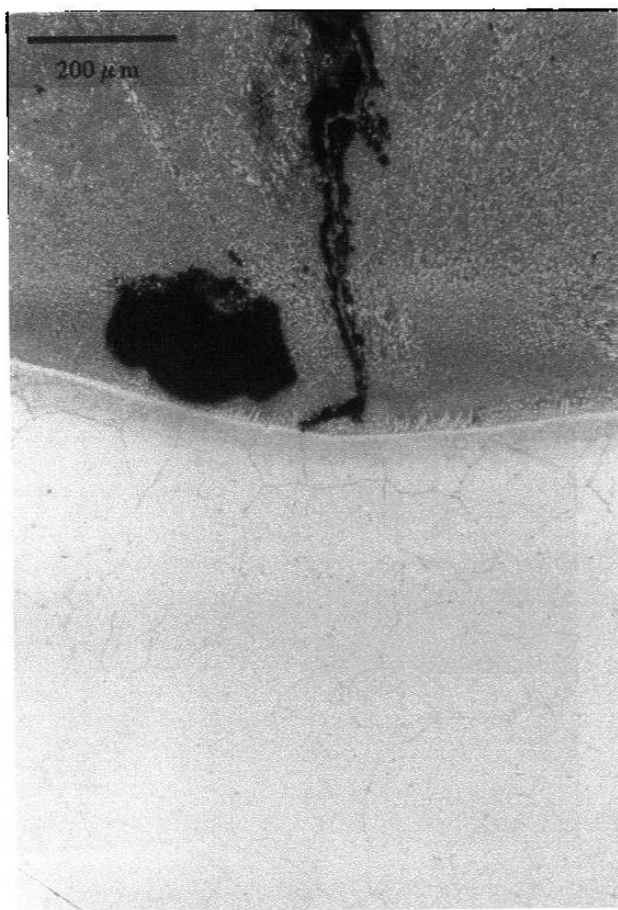
Las Figuras 5.16 a y b que corresponden a la microestructura de la Muestra 3 la cual fue obtenida de la sección transversal. La Figura 5.16a corresponde a las condiciones iniciales de la probeta, la grieta que aparece en la microestructura de esta muestra no llega a penetrar al acero inoxidable, sin embargo otras grietas de esta probeta si lo hacen, como ya se mencionó se debe a los altos esfuerzos térmicos que se presentan en el tubo durante y después del proceso de deposición del recubrimiento por medio de soldadura. La Figura 5.16b es la misma muestra después de 40 ciclos térmicos y enfriada en aire. Como se ve en la microestructura la grieta sufre cambios ya que al principio tenía una dirección vertical y después del ciclado térmico cambia su dirección. Esto pasa

porque la alta tenacidad del metal base no permite que la grieta penetre en el, haciendo que la punta se desplace hacia una zona menos dúctil.

Figura 5.16 Muestra 3 enfriada en aire a) sin ciclado térmico, b) 40 ciclos. Ataque electroquímico utilizando como electrolito 10 g de ácido oxálico y 100 ml de H<sub>2</sub>O, las condiciones fueron 6 V con un tiempo de 10 segundos.

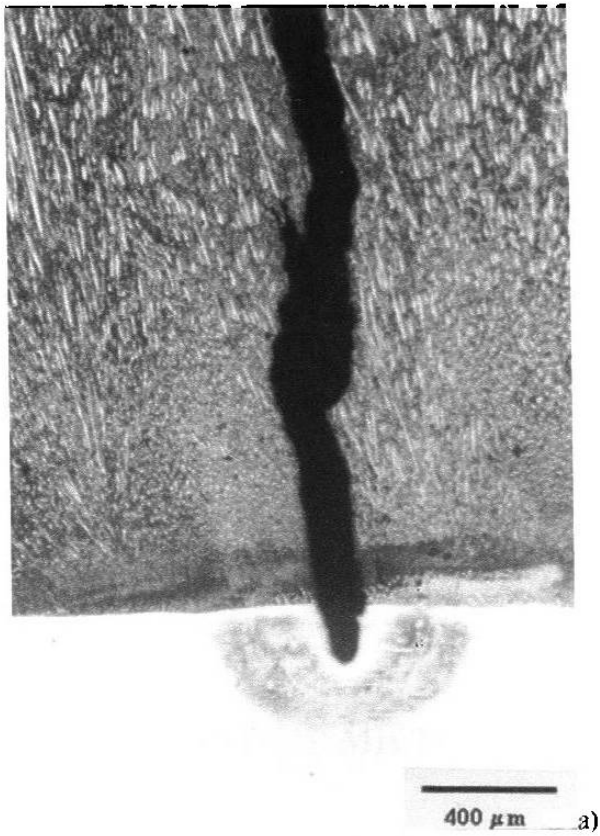
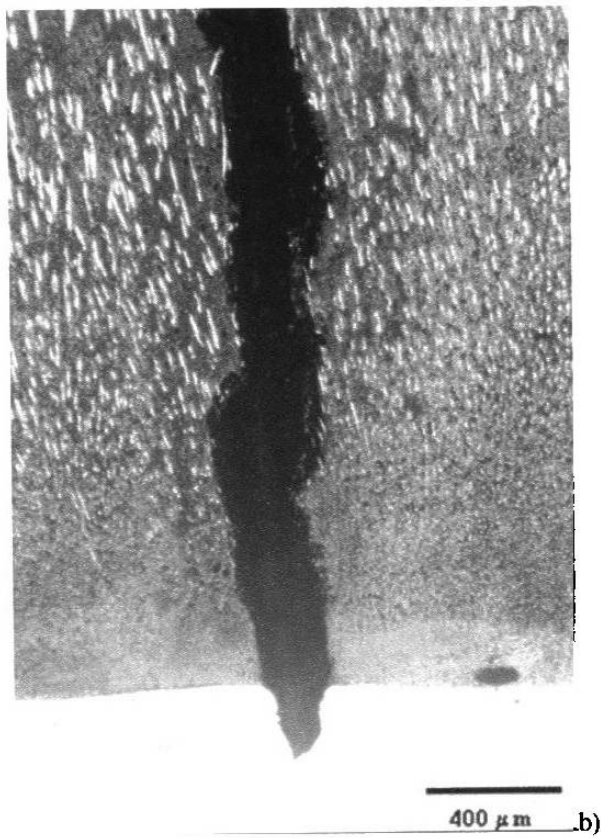
Las Figuras 5.17 a y b corresponden a la Muestra 4 la cual fue sometida al tratamiento de envejecido. En la Figura 5.17a, correspondiente a las condiciones iniciales de la probeta, se observa una grieta proveniente del recubrimiento, ésta se detiene después de penetrar en el acero inoxidable. Con la ayuda del ataque químico se puede ver la zona deformada en la punta de la grieta, esta misma zona se presenta en la mayoría de las grietas que se encuentran dentro del acero inoxidable y, en algunas de ellas, se logran distinguir líneas de deformación plástica. La Figura 5.17b corresponde a la misma muestra después de haber sido envejecida y sometida a 40 ciclos térmicos. A simple vista en estas imágenes no se observa la posible propagación de la grieta en el acero inoxidable, sin embargo, se presentan algunos cambios en la punta de la grieta, que pasa de tener una forma redonda (Figura 5.17a) a una más aguzada. Otro cambio que se observa en las muestras es la mayor separación entre las superficies de grietas del recubrimiento y la oxidación presente en la superficies de grieta.

Figura 5.17 Muestra 4 envejecida por una semana, enfiada en aire a) sin ciclado térmico, b) 40 ciclos. Ataque electroquímico utilizando como electrolito 10 g de ácido oxálico y 100 ml de  $\text{H}_2\text{O}$ , las condiciones fueron 6 V con un tiempo de 10 segundos.
