B) ZONA MITRAS.

C) ZONA CUMBRES-SAN JERONIMO

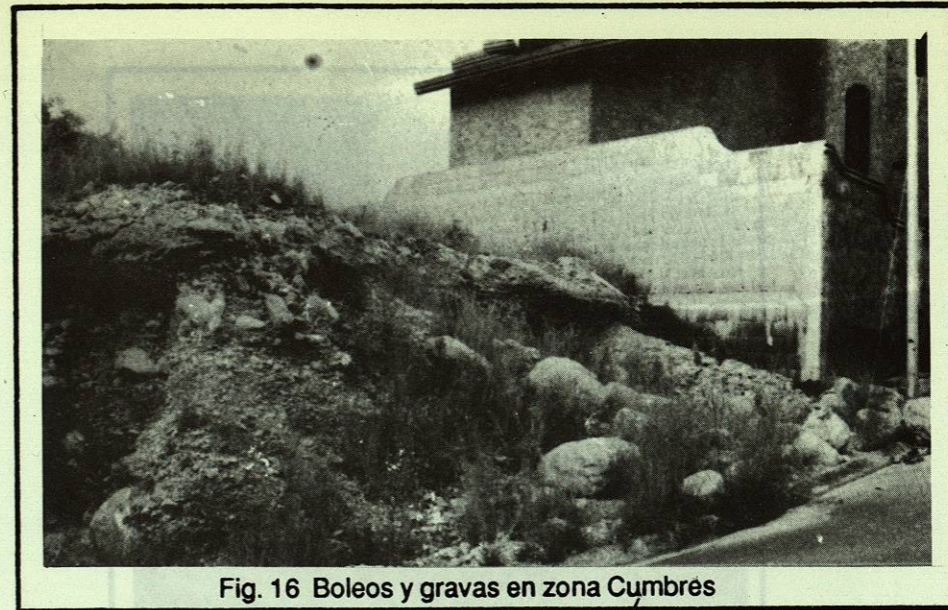
Fig. 16 Boleos y gravas en zona Cumbres

Los materiales de cimentación lo constituyen las rocas consolidadas en las formaciones Patas, Indur y Cueta del Cuz, constituidos por lutitas, las primeras y calizas y lutitas, la última de ellas; los materiales que las cubren están formados por aluvión donde predominan boleros, gravas, arenas y arcillas. Fig. 16. El Sonda N° 7, perforado hasta 30 m de profundidad al Poniente de la Colonia Cumbres, nos refleja una secuencia de gravas, boleros, arena, arcilla y conglomerado en forma alterada pero sin llegar a alcanzar la roca consolidada sin embargo la cimentación de los materiales muestra su gran estabilidad y resistencia aún en condiciones extremas de flujo de agua superficial o subterráneo.

Los materiales de cimentación lo constituyen las rocas consolidadas en las formaciones Parras, Indidura y Cuesta del Cura, constituidos por lutitas las primeras y calizas y lutitas, la última de ellas; los materiales que las cubren están formadas por aluvión donde predominan boleos, gravas, arenas y arcillas. Fig. 16. El Sonda N° 7, perforado hasta 30 m de profundidad al Poniente de la Colonia Cumbres, nos refleja una secuencia de grava, boleos, arena, arcilla y conglomerado en forma alterada pero sin llegar a alcanzar la roca consolidada sin embargo la cementación de los materiales muestra su gran estabilidad y resistencia aún en condiciones extremas de flujo de agua superficial o subterráneo.

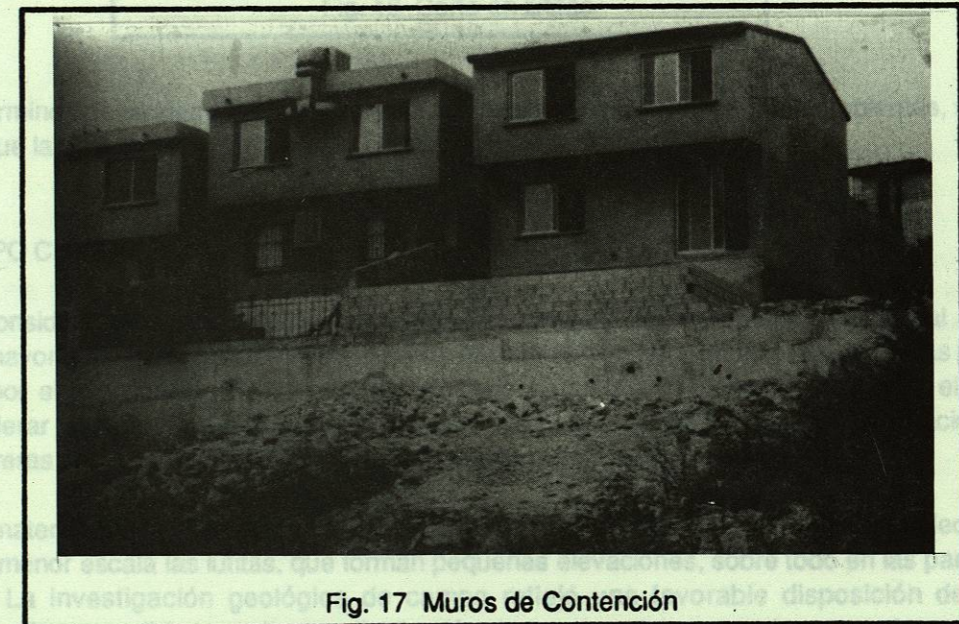
Fig. 17 Muros de Contención

El sistema de cimentación de las edificaciones es mediante cimiento continuo, principalmente, y zapatas aisladas. En algunos lugares se han construido muros de contención para solucionar desniveles de hasta 10 m con objeto de aprovechar el área de las laderas de los cerros y lomerios. La Fig. 17, muestra la solución en colinas de san Jerónimo, donde los muros de concreto reforzado confinan el relleno en que se sientan, mediante zapatas aisladas apoyadas sobre lutitas, algunos conjuntos de área casas habitación.
