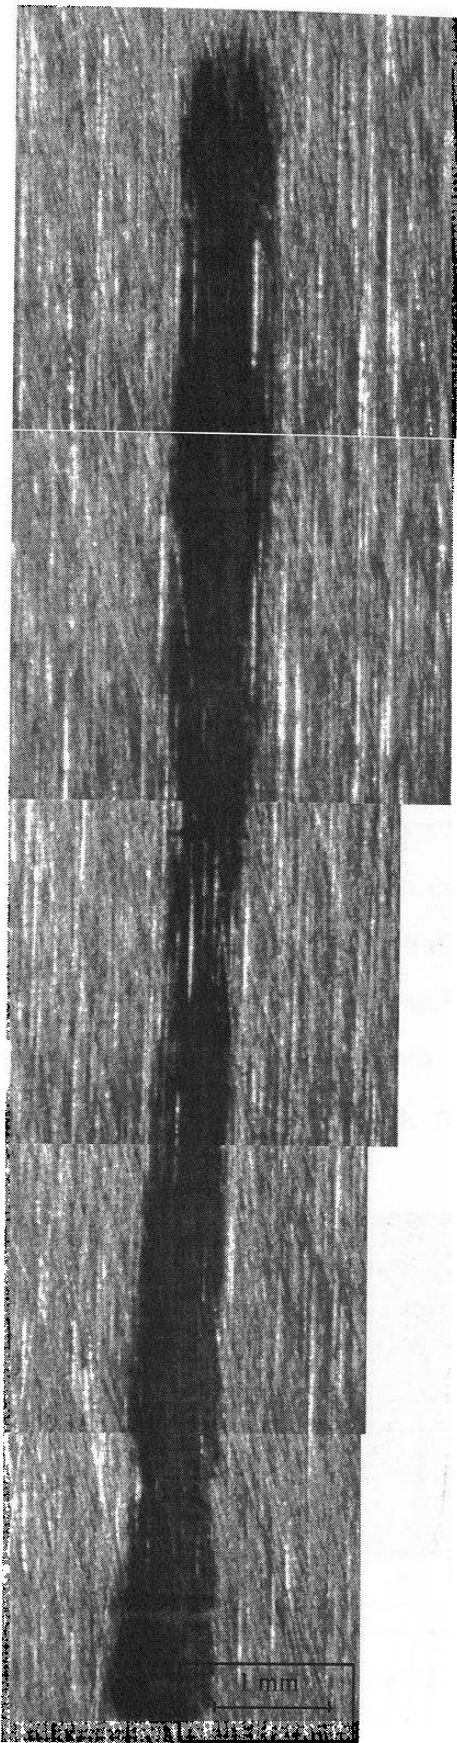
Figura 6.2a. Marca de desgaste bajo del bloque 6, cara perpendicular 2.

Las figuras 6.2a y 6.2b muestran las huellas características de desgaste que se observaron en las superficies de los bloques después de las pruebas. En la figura 6.2a se muestra la marca de bajo desgaste que corresponde a la cara con los carburos orientados en forma perpendicular. Este tipo de desgaste es un desgaste moderado y oxidativo. Esto es, sólo en los picos de las asperezas se forman óxidos los cuales se desprenden y se vuelven a formar protegiendo así la superficie de mayor daño. En la figura 6.2b se muestra la marca de desgaste sobre las superficies paralelas, la cual muestra un desgaste mayor tipo metálico.
