## CAPÍTULO 6

### RESULTADOS Y DISCUSIÓN

#### 6.1 INSPECCIÓN VISUAL

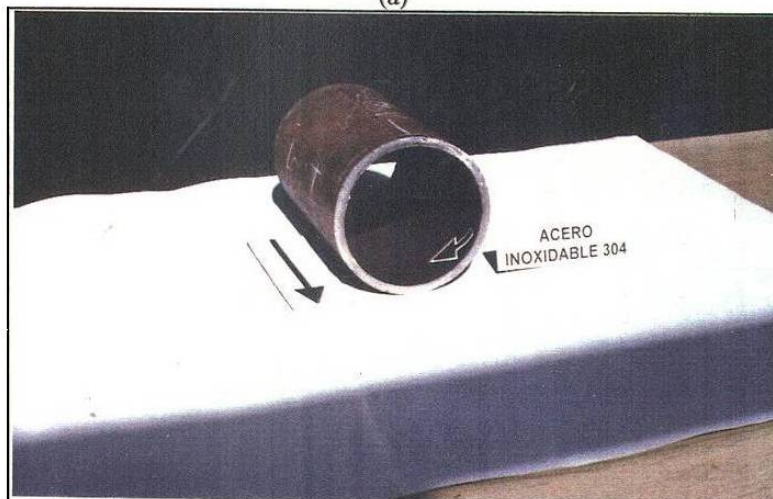
Después de efectuar las pruebas se observa que en la zona sur de los tres tubos se presentó una banda de desgaste. Esta banda se muestra en la figura 6.1 (a), (b) y (c), respectivamente para los aceros al carbono, inoxidable 304 y tipo P-11. Esta tiene un arco de aproximadamente 3 cm a lo largo de los tubos. La banda de desgaste se observa con mayor intensidad en el acero al carbono y presenta adherencia de polvo del fierro esponja transportado. La superficie interna del acero inoxidable 304 se ve relativamente menos dañada. El acero tipo P-11 presenta también esa banda.

Figura 6.1 (a) Fotografía del tramo de tubo del acero al carbono donde se observa en la zona inferior la banda de desgaste. (b) Acero inoxidable 304 también en este acero es apreciable una banda de desgaste de aproximadamente 3 cm de arco. (c) Acero tipo P-11, en este acero se presenta la banda de desgaste muy levemente.

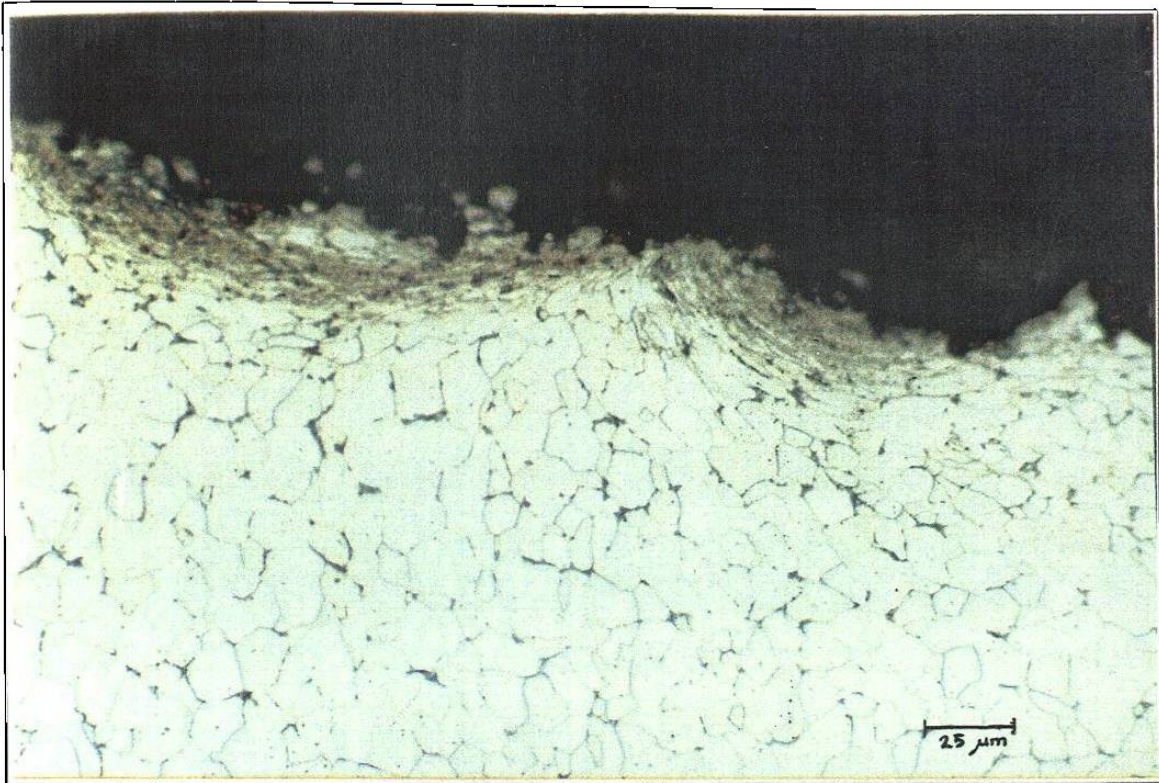
Figura 6.7. AISI 1005 zona inferior desgastada a 400X

A continuación se describen las micrografías (figuras 6.5, 6.6, 6.7, 6.8) obtenidas del acero al carbono antes y después de someterlo a prueba. Las muestras del acero AISI 1005 presentan una matriz ferrítica con una distribución uniforme de tamaño de grano promedio de  $8.3 \mu\text{m}$  con una desviación estándar de  $2.3 \mu\text{m}$  (tamaño 6 según la norma ASTM E112 - 88) según la figura 6.5. Al obtener la muestra después de la prueba se observa en la figura 6.6 una deformación plástica en la subsuperficie de aproximadamente  $66 \mu\text{m}$  de profundidad, ésta no se encuentra uniformemente en toda el área analizada, por lo que se tiene una variación en la profundidad de la capa deformada plásticamente. Las zonas deformadas presentan un alargamiento de los granos subsuperficiales provocando la formación de microgrietas como se observa en la figura 6.7. Algunas zonas deformadas plásticamente presentan también desprendimientos de material, las cuales pueden llegar hasta  $15 \mu\text{m}$  de profundidad como se observa en la figura 6.8. Debido a que el acero presenta una dureza menor en comparación con los otros dos aceros la deformación que sufrió fue mayor ya que la resistencia a la abrasión es menor, puesto que está relacionada con el contenido de carbono y la formación de carburos.

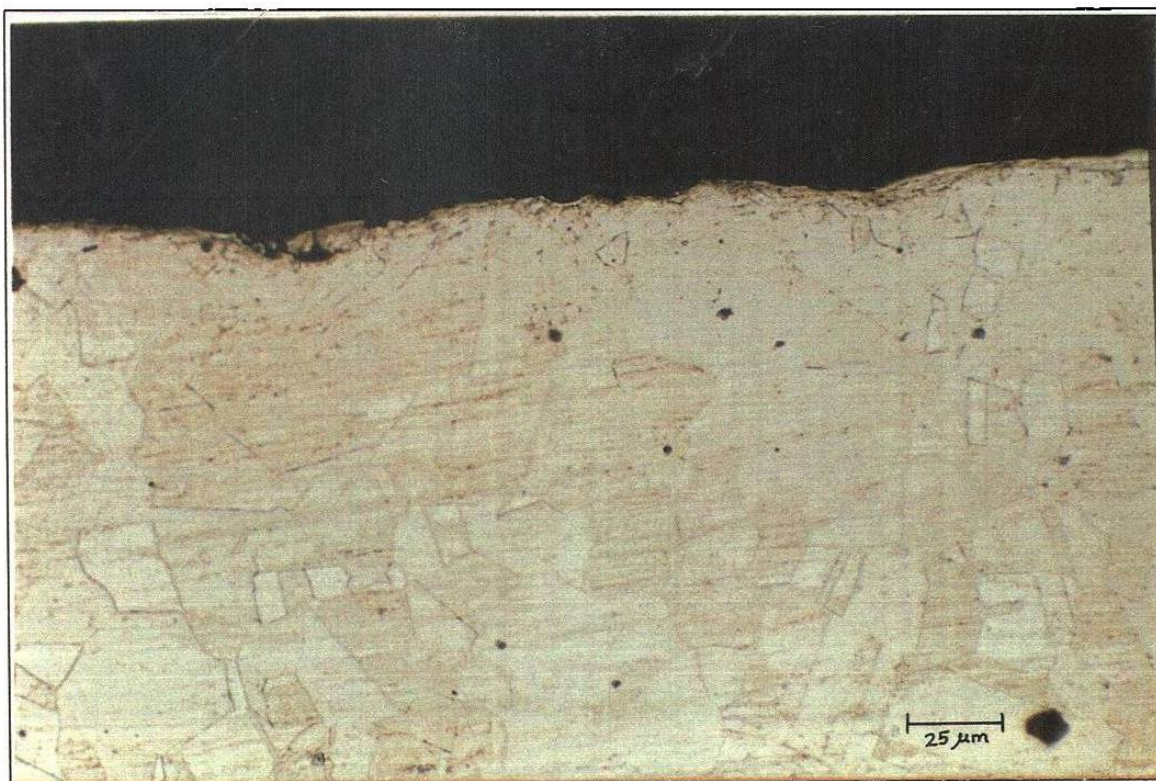
**Figura 6.13. Inox. 304 zona inferior desgastada a 400X.**

A continuación se describen las micrografías (figuras 6.10, 6.11, 6.12, 6.13) obtenidas del acero inoxidable 304 antes y después de someterlo a prueba. Las muestras del acero inoxidable presentan una matriz austenítica con una distribución uniforme de tamaño de grano promedio de  $58.63 \mu\text{m}$  con una desviación estándar de  $5.7 \mu\text{m}$  (tamaño 2 según la norma ASTM E 112 - 88) según la figura 6.10. Con respecto al testigo (muestra sin desgastar) se observa en la figura 6.11 una capa delgada de deformación plástica en la superficie interior de aproximadamente  $50 \mu\text{m}$ , como en el caso del acero al carbono ésta no se encuentra uniformemente en toda el área analizada, incluso existe mayor región que no tiene daño superficial. En las áreas de mayor desgaste se observan desprendimientos de material como se observa en la figura 6.12. Esto es debido al efecto de los impactos de los sólidos que viajan tangencialmente en la tubería horizontal.

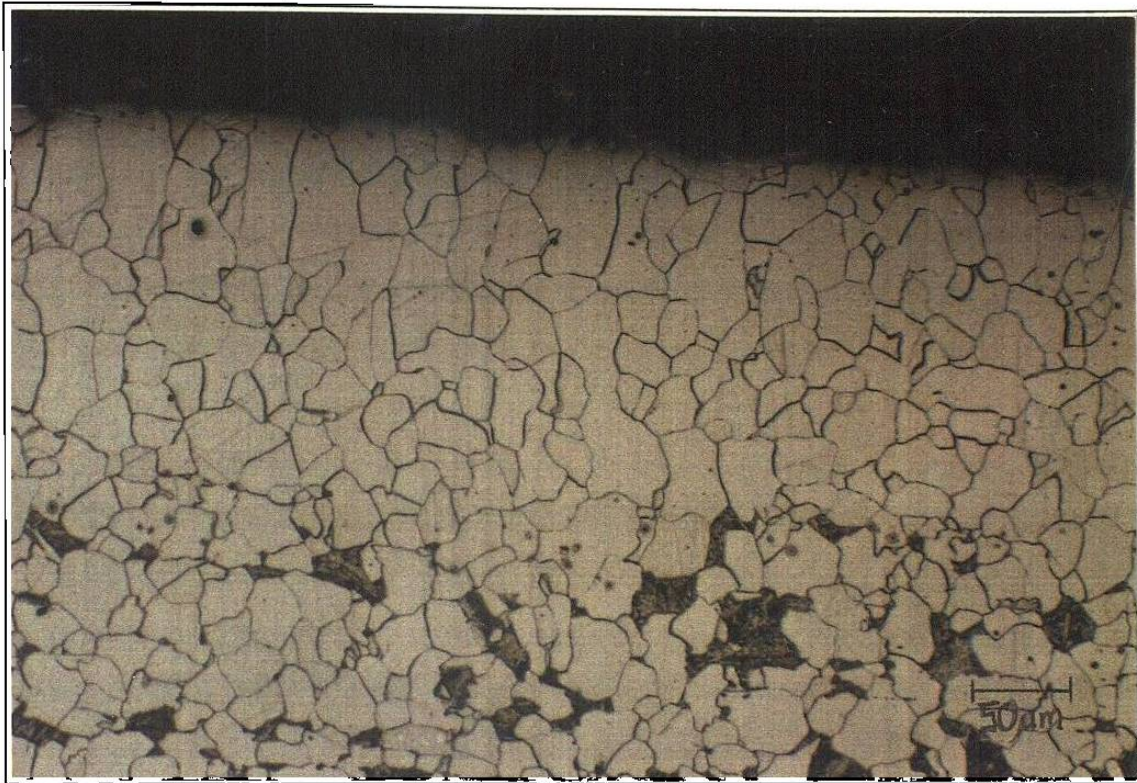
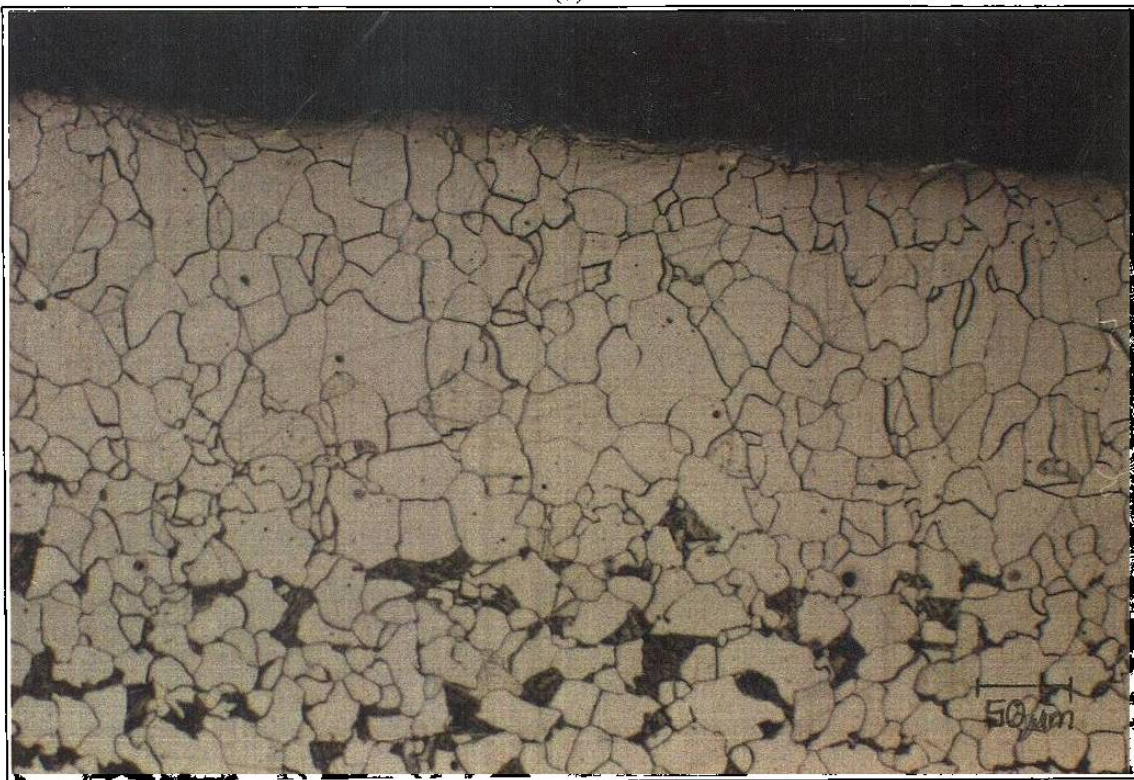
Figura 19 (a) Acero P-11 Desgastado. Zona superior, borde interior a 200x. (b) borde interior a 200 x.

Al igual que los aceros al carbono e inoxidable, las muestras tomadas de la zona superior del tubo del acero A335- P11, como se muestran en las figuras 6.19 (a) y (b), no presentan un daño tan severo como en la zona inferior y, comparándola con la deformación plástica sufrida en esa zona, se puede estimar que es de aproximadamente  $20 \mu\text{m}$ , lo que se comprueba en las lecturas de espesores.

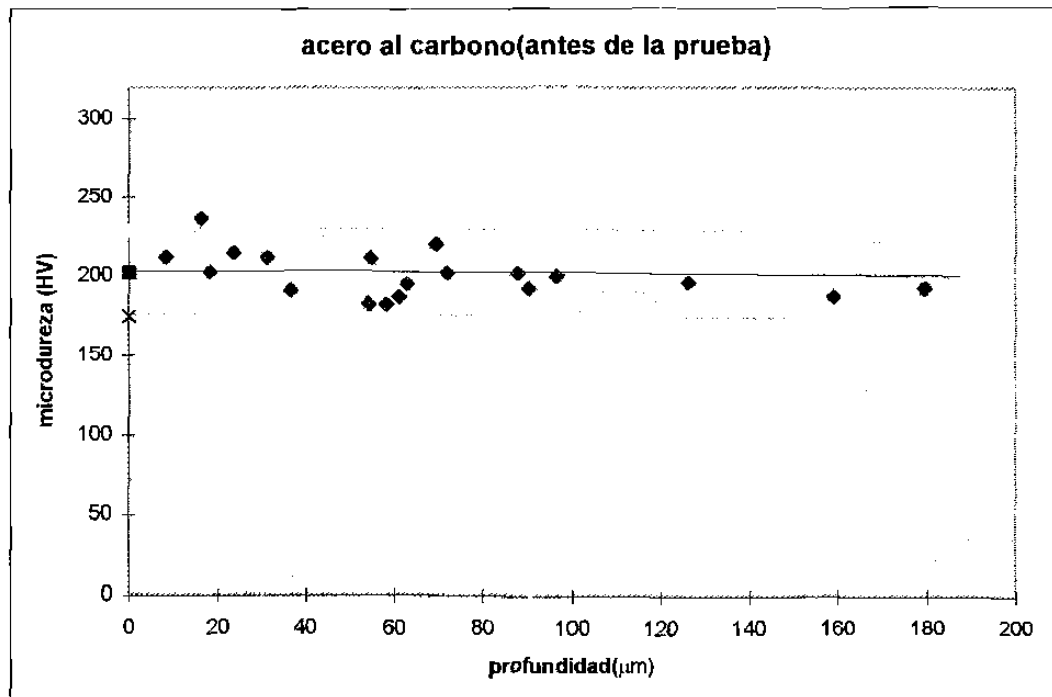
Figura 6.20 Gráfica de microdureza inicial del acero al carbono.

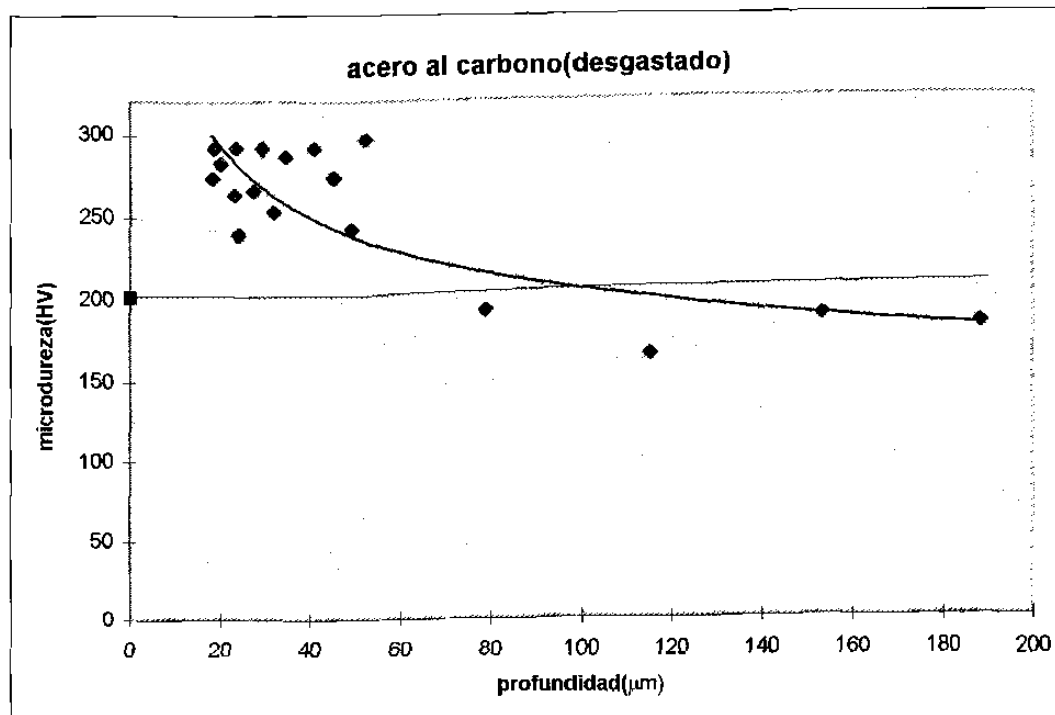
Figura 6.21 Gráfica de microdureza final de la superficie interna deformada.

En la figura 6.21 se observa el comportamiento de las microdurezas del acero AISI 1005 desgastado. El comportamiento observado de la gráfica sigue la forma de una función de potencia que se puede expresar de la siguiente forma:

$$D(\text{HV}) = 585.51 x^{-0.23}$$

donde: D = microdureza del material y x = a la profundidad de indentación.

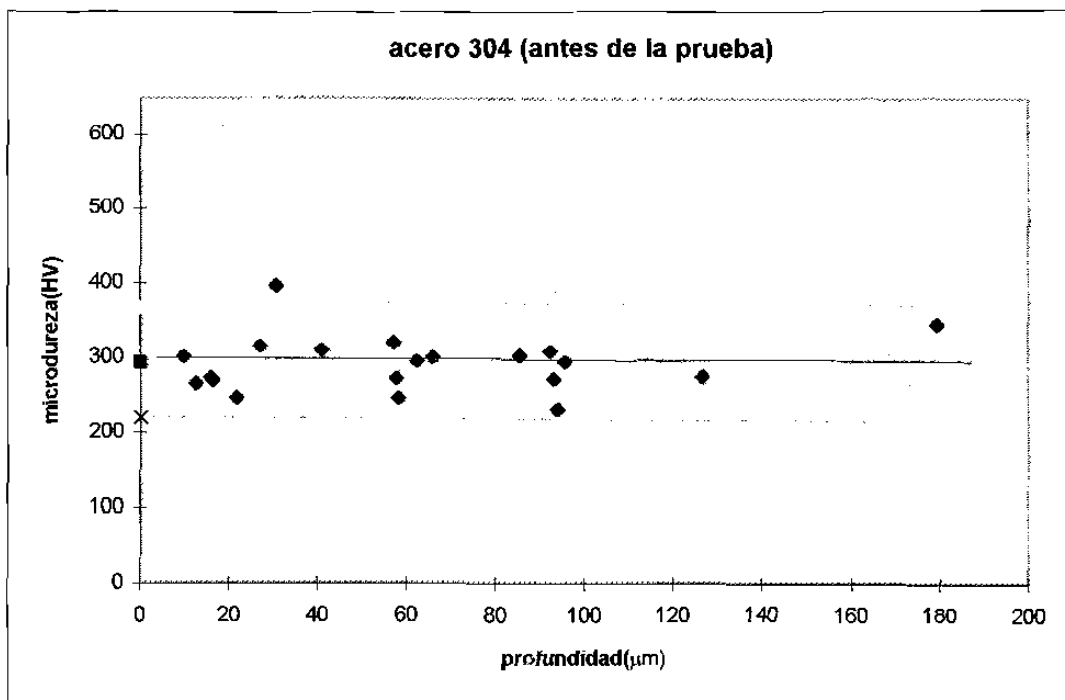
Figura 6.22 Gráfica de microdureza inicial del acero inoxidable 304.

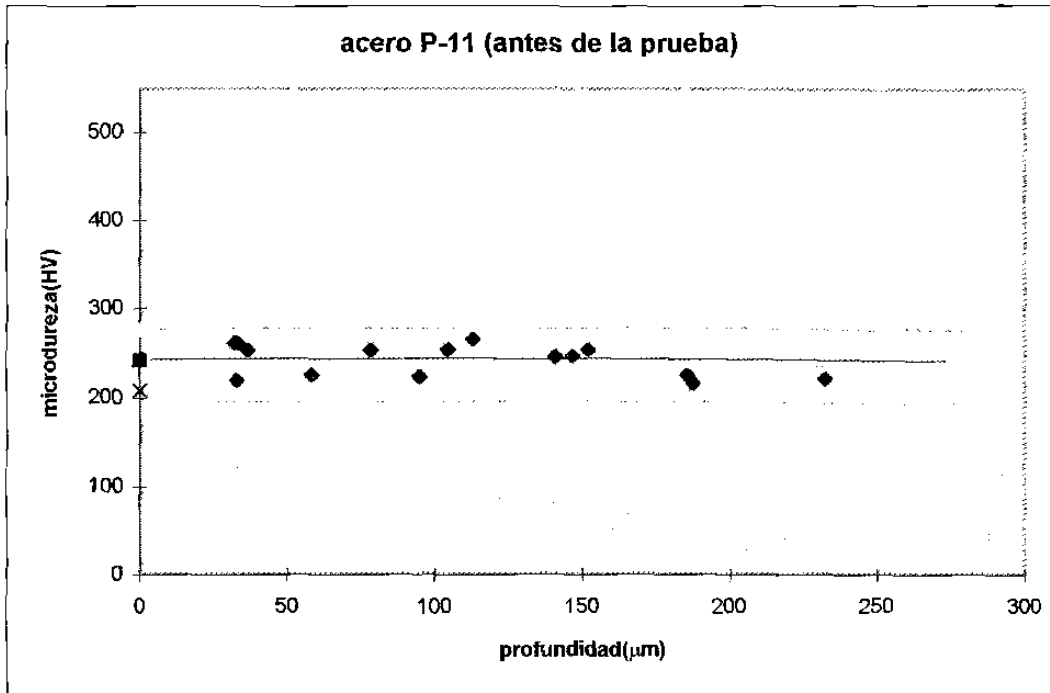
Figura 6.24 Gráfica de microdureza inicial del acero tipo P-11 en la superficie interna.

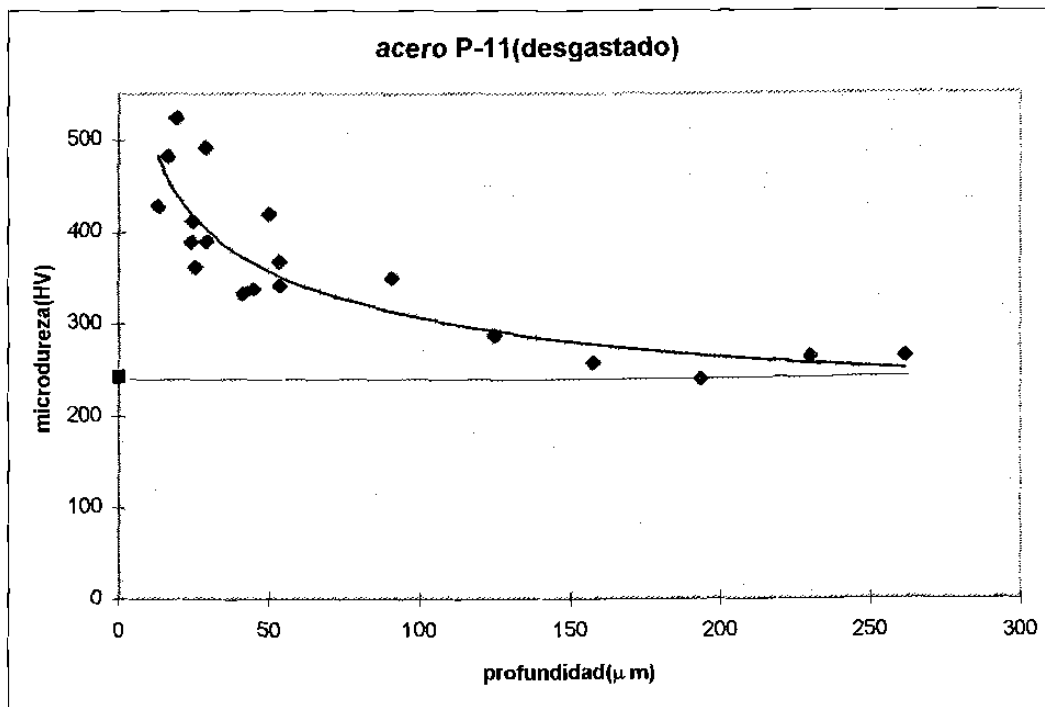
Figura 6.25 Gráfica de microdureza final del acero tipo P-11.

Se encontró que el material base no sufre de ningún grado de reblandecimiento, como puede observarse en la figura 6.25, dado que consiste de una estructura de perlítica que presenta resistencia a un recocido de proceso.

En la figura 25 se observa el comportamiento del perfil de microdurezas, que al igual que los otros aceros sigue la misma función  $D(\text{HV}) = 851.68 x^{-0.22}$ .

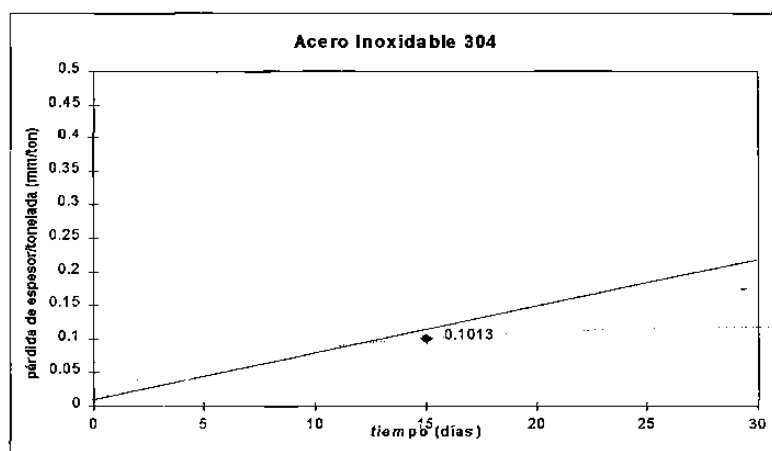
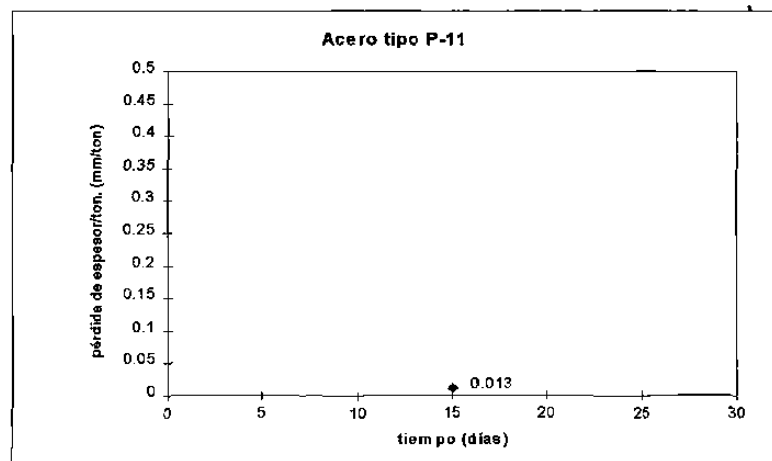
Figura 6.27 (a) Comportamiento del acero al carbono con respecto a la pérdida de espesor en función del tiempo, según las ecuaciones de predicción de desgaste. (b) Comportamiento del acero inoxidable 304. (c) Acero tipo P-11, con el resultado obtenido no se puede realizar una conclusión.

En la figura 6.27 se observan gráficas de los posibles comportamientos de los aceros según las ecuaciones anteriores, donde se gráfica la pérdida de espesor en función del material transportado. Se muestra una recta que pasa por el punto obtenido en este trabajo que proviene de la ecuación (6) y una curva que puede presentarse si la dureza de la superficie del material se incrementa por efecto de la deformación plástica producida en el proceso de transporte de los pélets de hierro esponja. Así que se tiene un posible comportamiento de desgaste entre estas dos curvas según el funcionamiento de las propiedades del material.
