III. MATERIAL Y METODOS

IV.- R E S U L T A D O S.

A.- Inducción de alteraciones en la forma del espermatozoide de ratón por Etil metanosulfonato. (EMS).

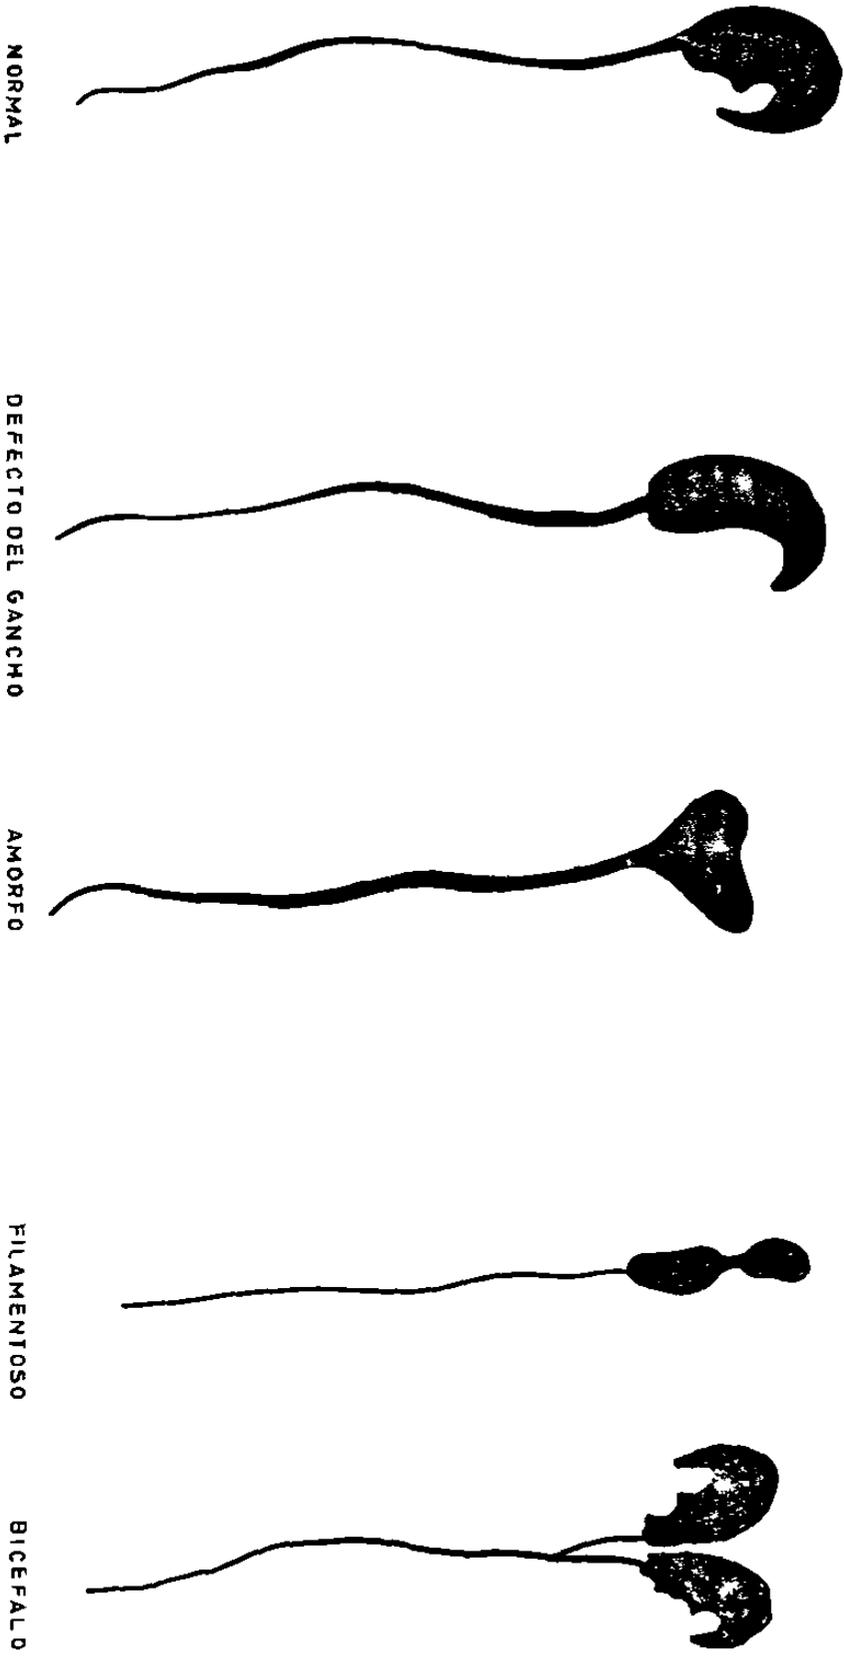
Fig. 38 Formas anormales de espermatozoides inducidas por EMS en el ratón.

Las alteraciones morfológicas encontradas se clasificaron en cuatro grupos, que se ilustran en la figura 38, y corresponden a defectos del gancho, - formas filamentosas, formas con doble cabeza ó doble cola y espermatozoides - amorfos. Hubo diferencias en cuanto al tipo de alteración morfológica prevaleciente, siendo para C57BL más frecuente el tipo amorfo, para C3H la forma filamentosa y para el híbrido (C57BL X C3H)F₁, el tipo amorfo y los defectos del gancho. Los porcentajes correspondientes se presentan en la figura 39.

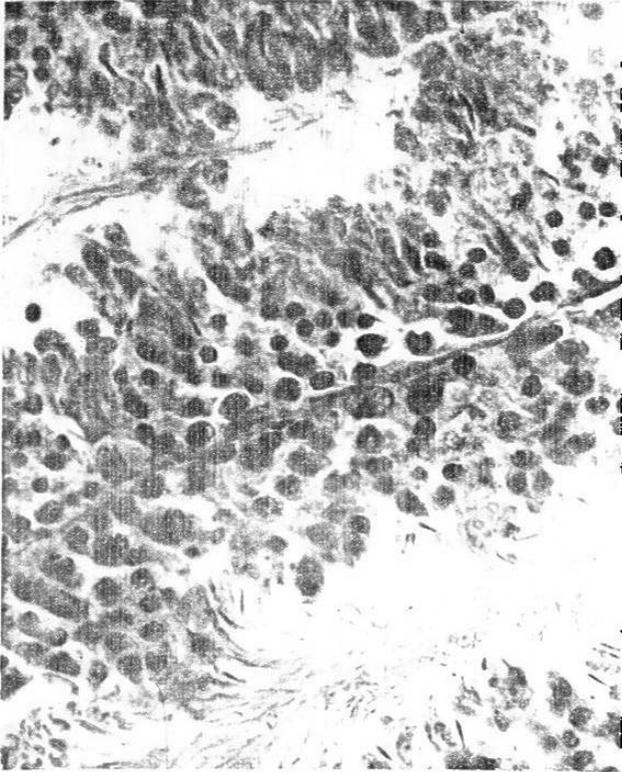
F i g u r a No. 42

Túbulos seminíferos normales del grupo control. El túbulo superior muestra una asociación celular correspondiente a la etapa III del ciclo del epitelio seminífero. La pared del túbulo muestra espermatogonias B, células de Sertoli, espermatocitos paquí-ténicos, espermatídes redondos y espermatídes 13. El túbulo inferior presenta una asociación celular compatible con la etapa V del ciclo del epitelio seminífero. Objetivo 40 X.

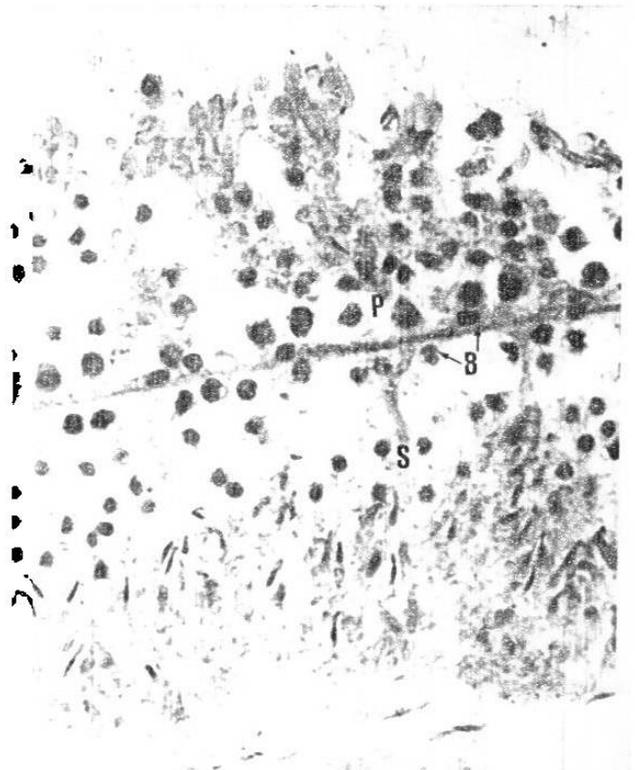
F i g u r a No. 43

Dos túbulos seminíferos de las etapas III y IV que presentan lesiones de grado moderado a consecuencia de la administración de EMS. En ambos túbulos se observa una notable disminución de la población celular a expensas de las células espermatorónicas. La disminución es marcada en cuanto a espermatogonias y espermatocitos primarios. El número de espermatídes tempranos es también mucho menor. (compárese con la fotografía anterior). Objetivo 40 X.

a) Número.- Hubo disminución en el número de espermatogonias ostensible sobre todo en túbulos de daño moderado a severo en éstos últimos algunas zonas aparecían desprovistas de espermatogonias (Fig. 43). En los ratones sacrificados a las tres semanas, la disminución fué poco marcada y visible en las primeras etapas del ciclo del epitelio seminífero. A las cuatro semanas la falta de espermatogonias se observó por igual en las primeras y las últimas etapas del ciclo, mientras que a las cinco semanas la disminución de espermatogonias se notó más en las últimas etapas del ciclo del epitelio seminífero.

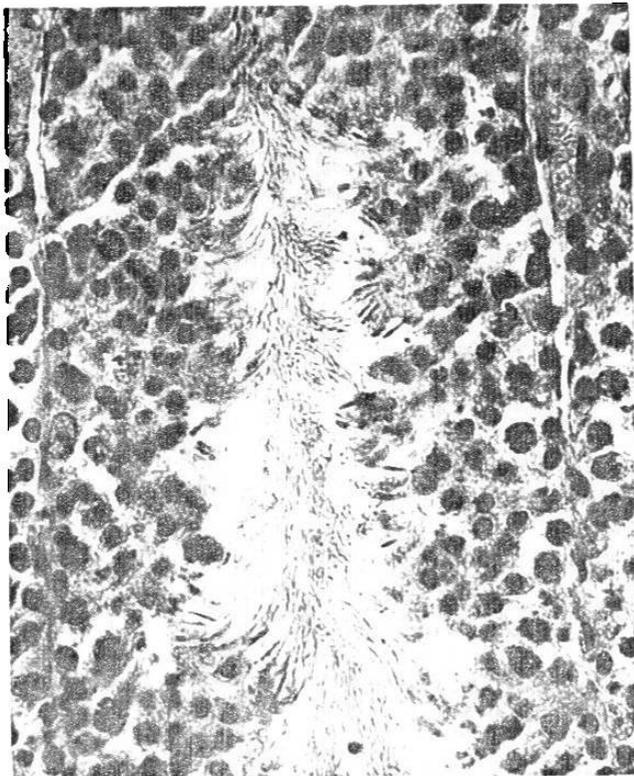
F i g u r a No. 44

Túbulo seminífero normal, del grupo control, correspondiente a la etapa V ó VI de ciclo del epitelio seminífero. La pared del túbulo aparece - constituida por espermatogonias, espermátocitos paquiténicos, espermátides poligonales y una generación más avanzada de espermátides del estadio 15 de la espermiogénesis. Observese la gran cantidad de colas que ocupan la luz del túbulo seminífero. Objctivo 40 X.

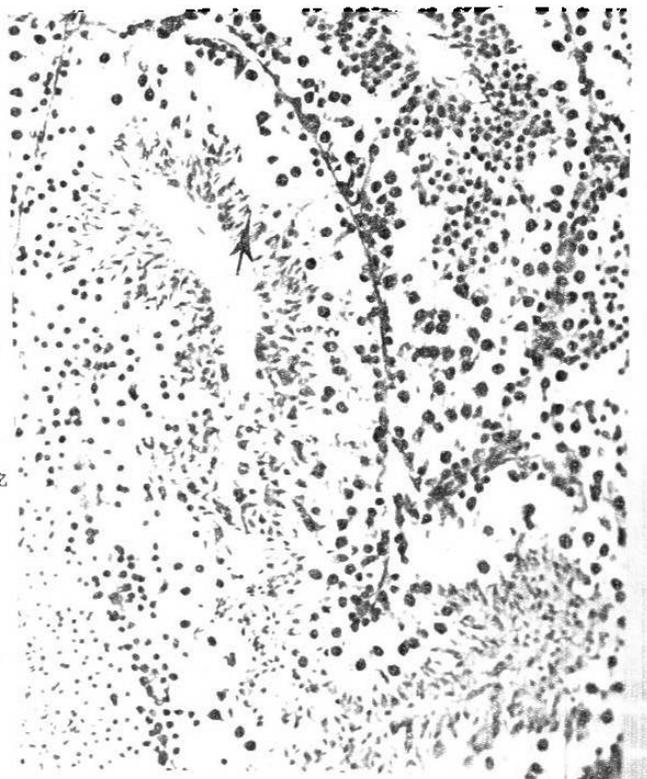
F i g u r a No. 45

Microfotografía que muestra varios túbulos seminíferos en los que el daño producido por el EMS es evidente. El túbulo señalado (flecha), aparece en sección longitudinal, lo que permite observar la extensión del daño. La disminución de espermatogonias y espermátocitos es muy marcada; pocas colas de espermátides avanzados se ven en la luz de éste túbulo. (Compárese con la Fig. anterior). Objctivo 25 X.

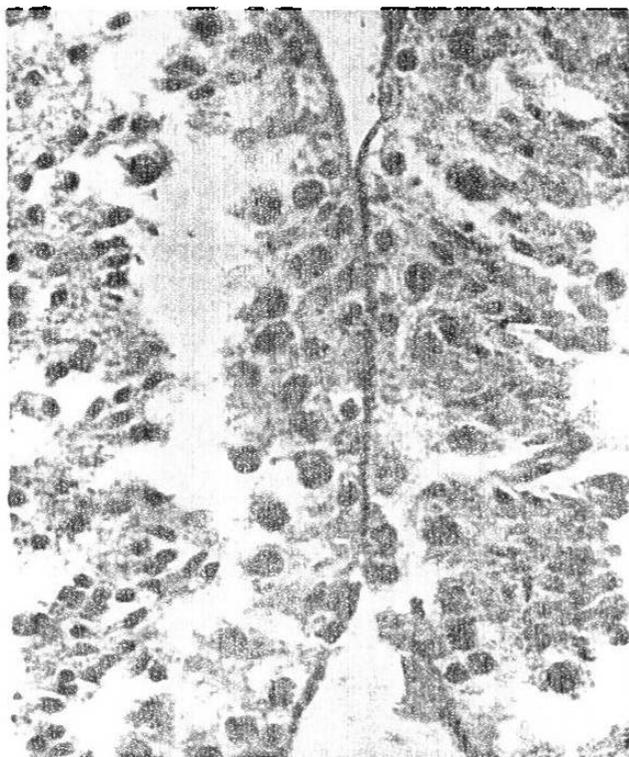
Figura No. 46

Microfotografía en la que se observan tubulos seminíferos de las etapas IX y X del ciclo del epitelio seminífero. A este aumento resulta evidente la disolución y disgregación del citoplasma de los espermátides primarios y la resistencia de los espermátides avanzados al efecto tóxico del EMS. Objetivo 40 X.

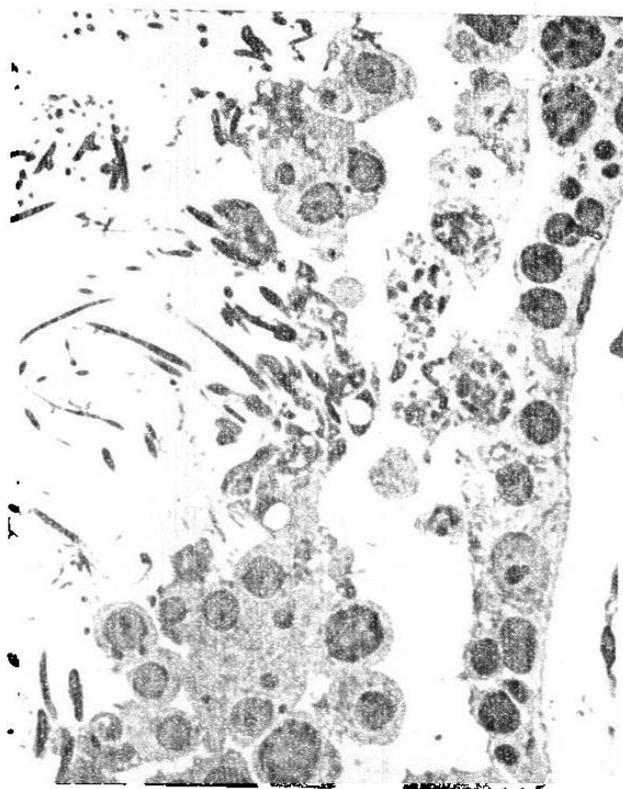
Figura No. 47

Corte semifino del tejido testicular incluido en resina LX11. Se observan espermátogonias A y B sin alteraciones aparentes. La porción basal de la célula de Sertoli no muestra alteraciones, pero su citoplasma medio y apical ha desaparecido. Varios espermátocitos paquiténicos muestran disolución citoplásmica y cariólisis. No se observa vacuolización citoplásmica ni picnosis nuclear. Objetivo 100 X.

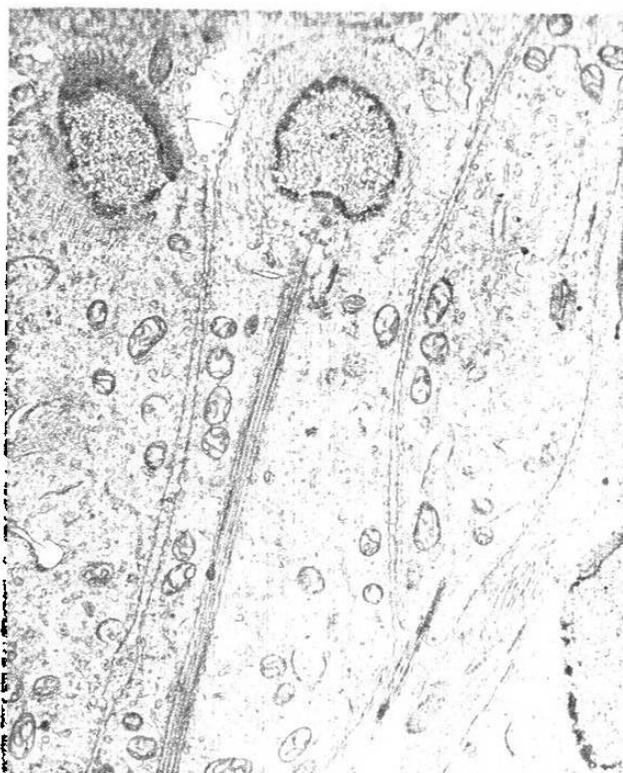
F i g u r a No.48

Microfotografía electrónica que muestra espermátides anormales del estadio 9. Al centro aparece uno en sección longitudinal; su núcleo es pequeño. A la izquierda, otro espermátide anormal presenta defecto en la elongación de la cabeza; el acrosoma se ve asociado a un material electrodenso de aspecto filamentososo y radiado. (7, 200 X)

Arriba y a la izquierda en ésta misma fotografía se observa un espermátide también anormal, en el que la elongación del núcleo ha fallado y el acrosoma localizado al rostrum, se asocia a un material filamentosos y electrodensos que se irradia hacia el citoplasma de la célula de Sertoli del que parece formar parte.

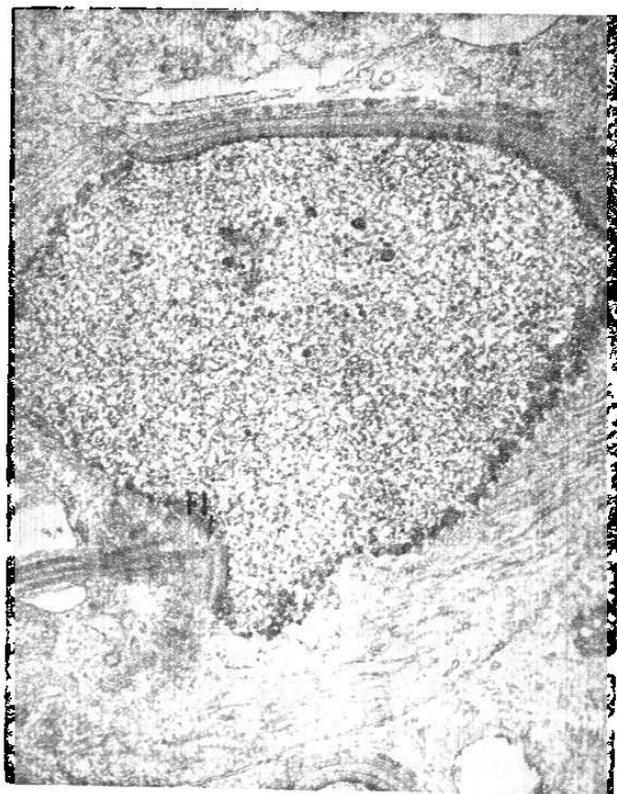
F i g u r a No. 49

Espermátides anormales del estadio 9. El núcleo está aplanado en su polo anterior y el acrosoma se limita a éste extremo sin desplazarse caudalmente. Los microtúbulos del manchete no presentan su organización típica. La posición de la fosa de implantación también es anormal. (Compárese con las Figs. 24, 25 y 26). (24, 000 X).

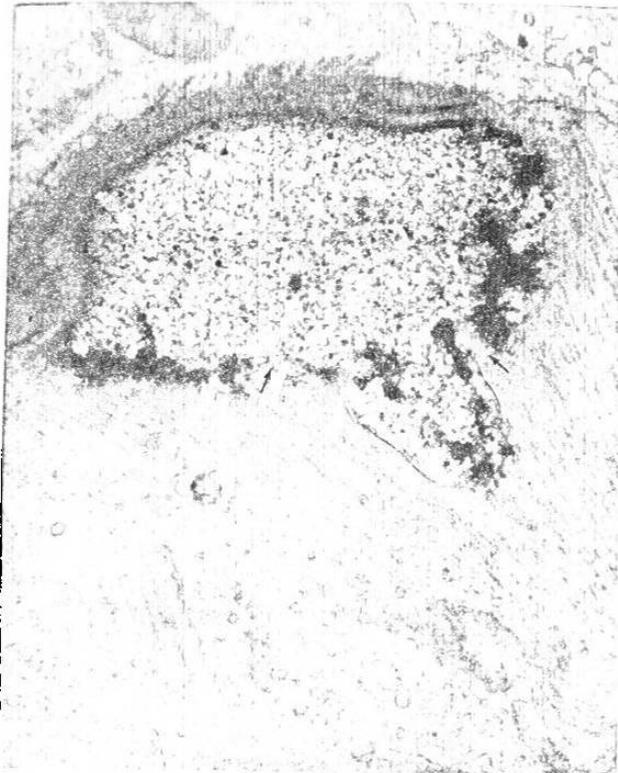
F i g u r a No. 50

Espermátide anormal del estadio 9. El extremo anterior de la cabeza aparece aplanado en sentido perpendicular al eje del espermatozoide. El alargamiento nuclear es defectuoso. La cromatina periférica se presenta en agregados irregulares. En algunos sitios la envoltura nuclear no se observa y los microtúbulos del manchette parecen ponerse en contacto directamente con la cromatina (flechas). (20, 800 X)

En algunos espermátides como el que se muestra en la figura 50, se ob--

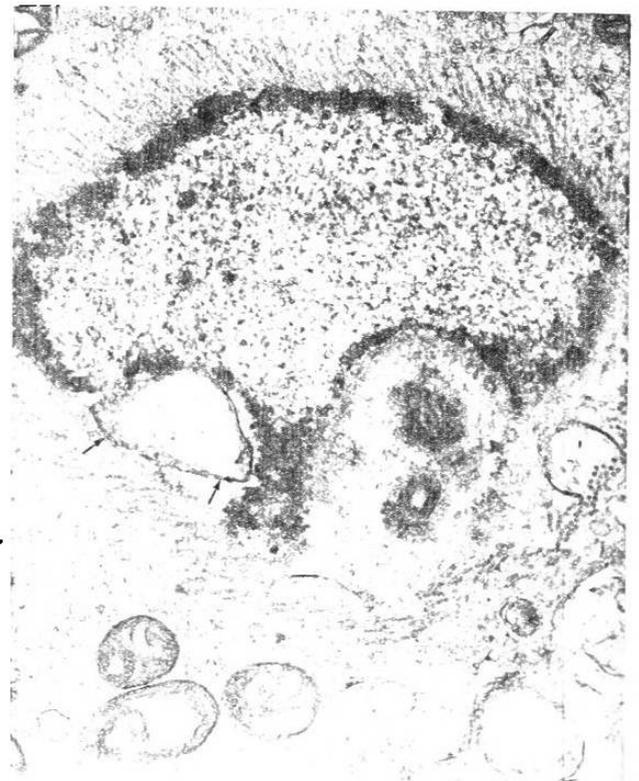
F i g u r a No. 51

Espermátide anormal del estadio 10. La sección corresponde al polo caudal del núcleo, en el cual se observan dos escotaduras. En una de ellas se observan los centriolos y el flagelo, y corresponde a la teca de implantación - que es más profunda y asimétrica. En la otra excavación se observa una gran vesícula que podría corresponder a la envoltura nuclear redundante (flechas). El resto de la célula no presenta alteraciones. (26, 000 X)

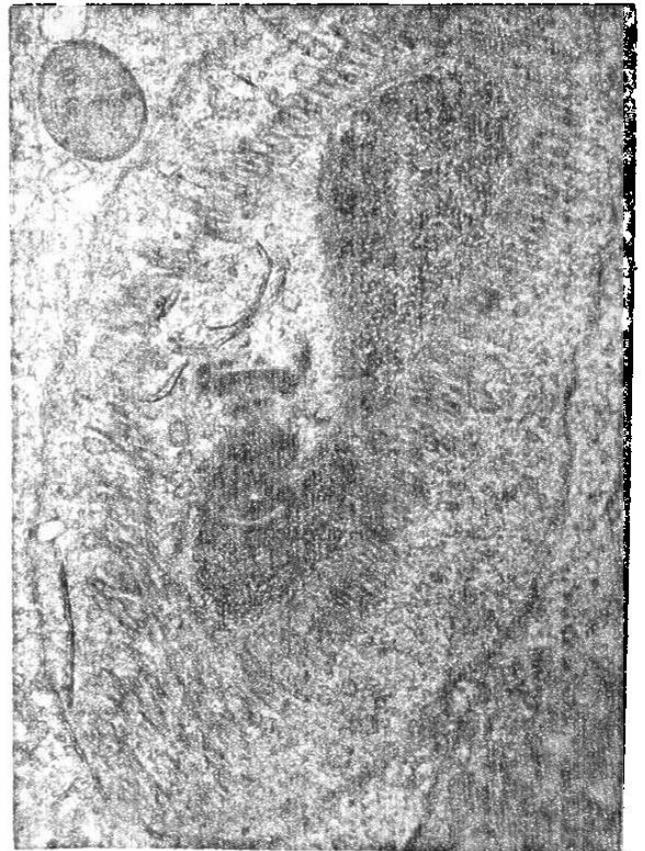
Figura No. 56

Espermátide anormal del estadio 12.
El núcleo es muy corto y la cromatina está muy condensada. El acrosoma cubre sólo el extremo anterior del núcleo y en sus extremos se asocia a material electrodensó y filamentosó irradiado hacia la célula de Sertoli. El anillo nuclear aparece en posición muy anterior; los microtúbulos presentan un trayecto anormal.
(15, 000 X)

Por el contrario en algunas otras formas anormales de éste estadio la cromatina presentó condensación extrema, asociada a otros defectos como el ya mencionado aplanamiento anterior de la cabeza (Fig.56) ó bien deformidades graves como la observada en el espermátide de la figura 57, en el que de nuevo se observa el material filamentosamente electrodense que en éste caso rodea casi por completo al espermátide, y parece localizarse en el citoplasma vecino

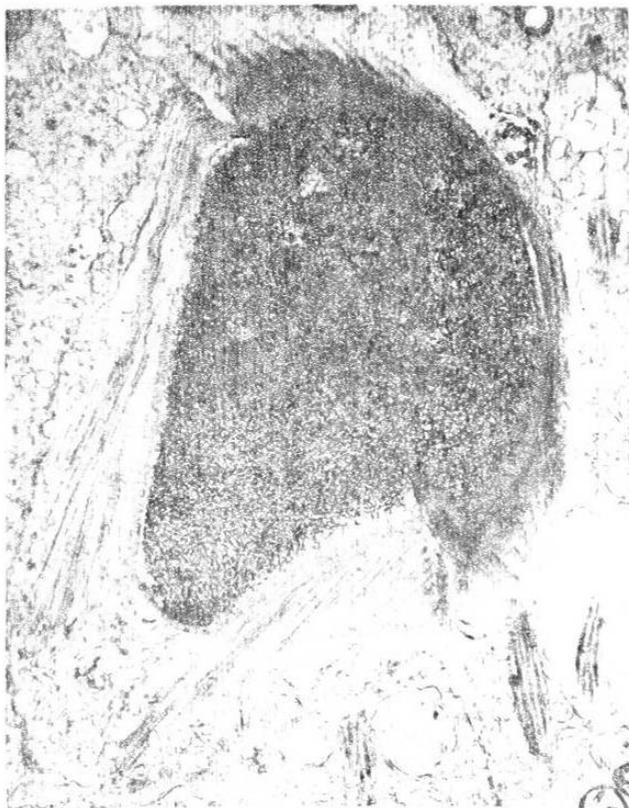
Figura No. 57

Espermátide anormal del estadio 12.
El extremo anterior se señala con una flecha, donde se observa que el acrosoma y el núcleo están aplastados. Se aprecia de nuevo el material filamentosó descrito anteriormente en relación con el acrosoma. Una proyección lateral que parece corresponder únicamente al material acrosomal es sumamente anormal.
(23, 000 X)

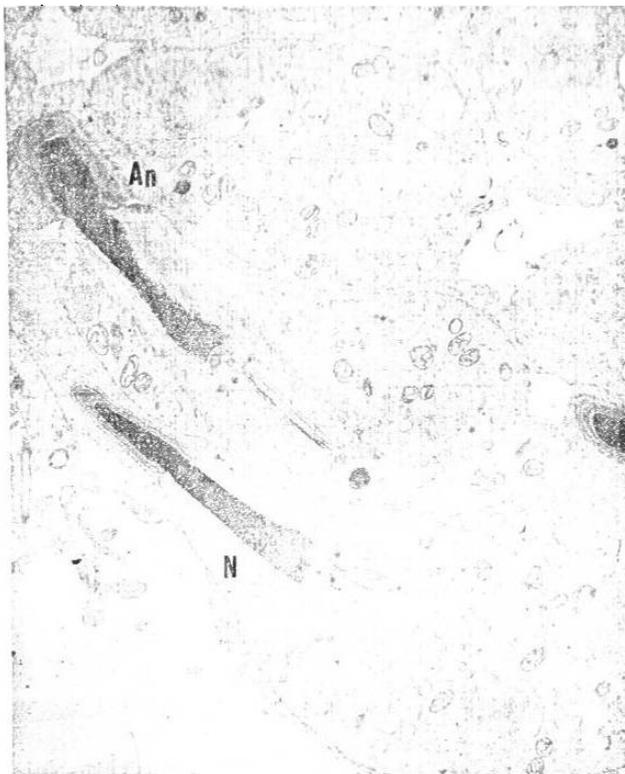
Figura No. 58

Espermátides del estadio 13. Uno de ellos normal (N) y otro anormal (An). En éste último se observan alteraciones ya descritas como lo son el aplastamiento del polo anterior y la falta de desplazamiento del acrosoma y del anillo nuclear. Se observa también un estrechamiento del núcleo en su parte media. Los microtúbulos del manchete presentan un trayecto oblicuo anormal (6, 600 X).

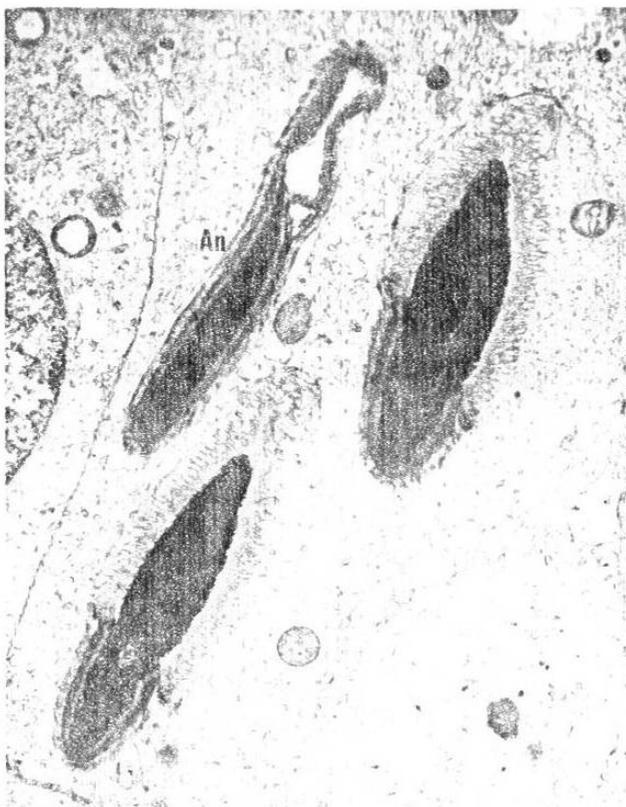
Figura No. 60

Espermátides del estadio 12 ó 13.

Uno de ellos es anormal (An), por presentar en uno de sus extremos una larga proyección acrosomal que además es vacuolada, y se ve también asociada - el material electrodensó de la célula de Sertoli, descrito en otros defectos acrosomales.

Otro tipo de defecto acrosomal se observó en espermátides del estadio 13: una larga proyección del acrosoma con aparición de una gran zona central vacía, lo cual se observa en la figura 60, y se ve asociada al material electrodensó; que forma grumos ó filamentos irradiados hacia la célula de Sertoli. La pared de ésta proyección acrosomal es muy densa. Por su aspecto la proyección descrita señala el extremo anterior de la célula, y la posición de los espermátides vecinos indica que ésta célula está invertida.

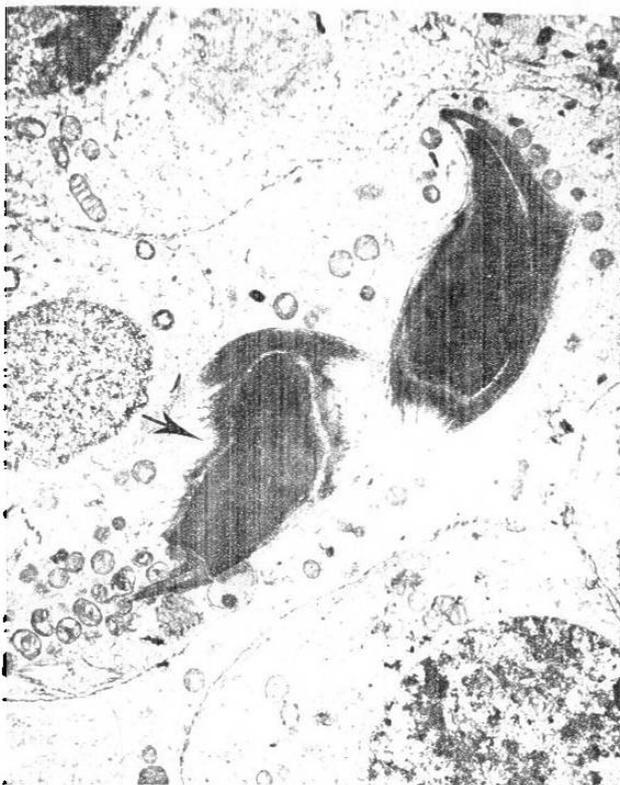
F i g u r a No. 62

Espermátide anormal del estadio 15 (An), que presenta una flexión dorsal anormal (flecha). El acrosoma se asocia al material electrodensso ya descrito. En el extremo caudal del núcleo la implantación del flagelo y dirección del mismo es anormal. (4, 600 X)

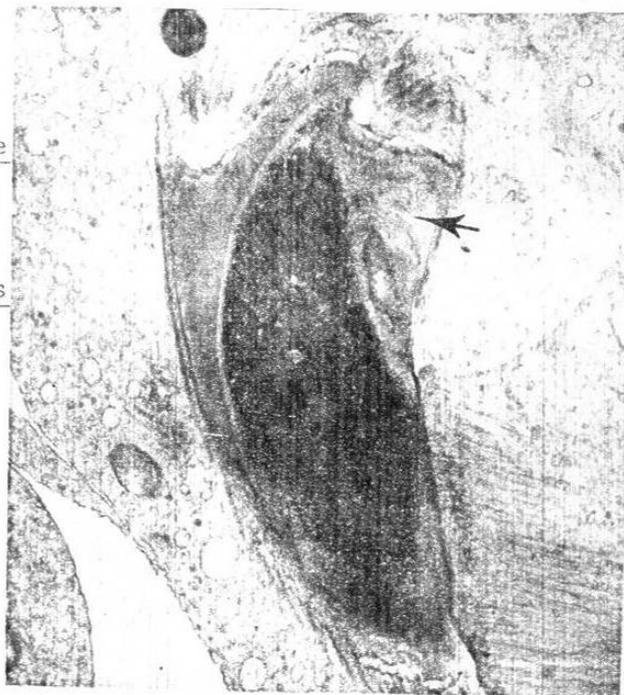
F i g u r a No. 63

Espermátide anormal del estadio 15 que presenta defectos acrosomales. La proyección dorsal está muy acentuada, y presenta una proyección ventral que es completamente anormal (flecha). Se observan también microfilamentos del citoplasma de la célula de Sertoli asociados a algunas de éstas malformaciones. Compárese con la Fig. 32. (15, 000 X)

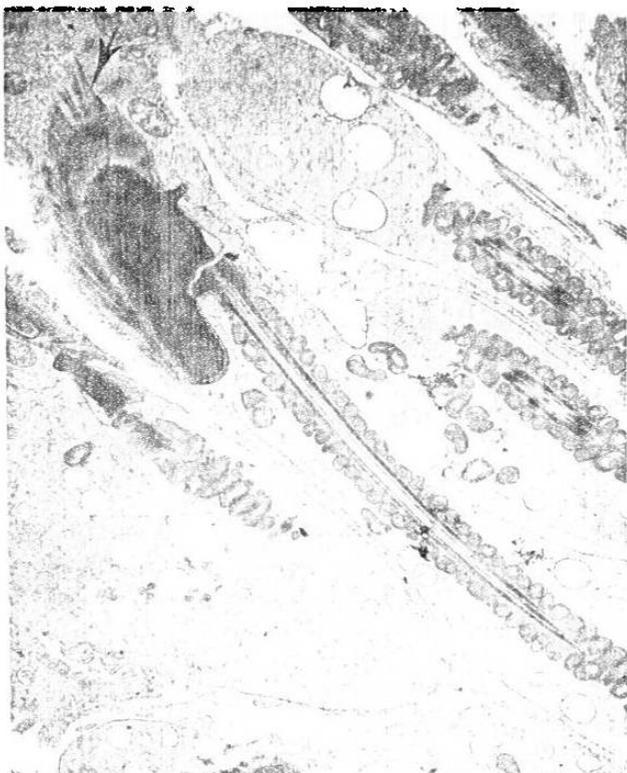
F i g u r a No. 64

Espermátide anormal del estadio 16 en sección longitudinal. El material acrosomal estratificado se ve asociado a los filamentos electrodensos que se irradian al citoplasma de la célula de Sertoli, descrito para formas anormales de estadios anteriores (flecha). El polo caudal del núcleo es muy pronunciado y la fosa de implantación es muy profunda. Se observa un puente citoplásmico entre el espermátide descrito y uno vecino. (11,200 X).

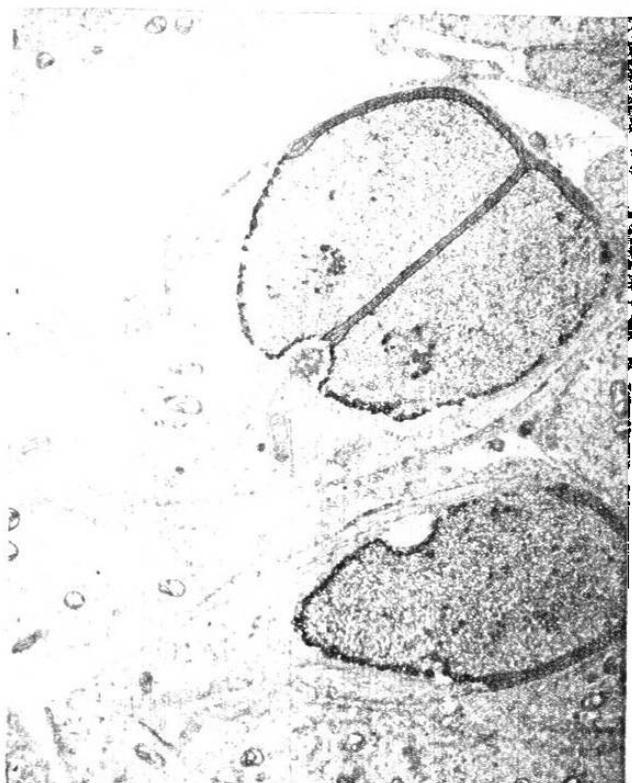
F i g u r a No 65

Espermátide anormal del estadio 9, en el que se observan dos núcleos fusionados por uno de sus lados mediante el material acrosomal. El extremo anterior del núcleo es aplastado. La cromatina nuclear muestra agregados densos en el interior y en la periferia. El extremo caudal de cada núcleo presenta una excavación, y juntos constituyen la fosa de implantación; en el citoplasma abundante se observan mitocondrias y estructuras vesiculares limitadas por una unidad de membrana. (9,000 X).

En la figura 65, se muestra una espermátide del estadio 9 que posee 2 núcleos, los cuales aparecen fusionados por su lado dorsal, mediante el material acrosomal que se encuentran compartiendo. El extremo anterior de ambos

núcleos está aplanado y en uno de ellos el acrosoma se limita al rostro del núcleo. En el extremo caudal se observa una sola fosa de implantación que es compartida por los dos núcleos.

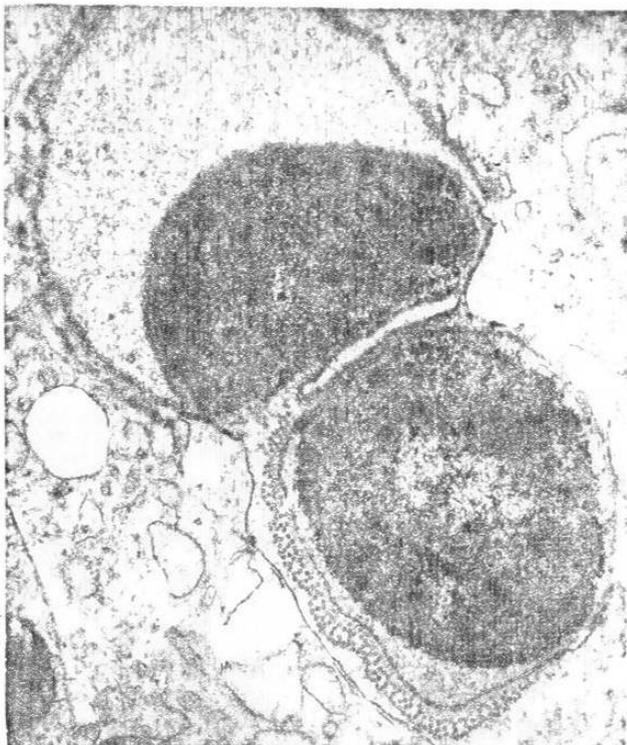
Figura No. 66

Espermátide anormal en el que se observan dos masas nucleares que aparecen fusionadas lateralmente. El acrosoma tiene aspecto vacuolar de contenido floccular de poca electrodensidad y semeja la vesícula acrosomal de estadios tempranos del espermiogénesis. En el citoplasma vecino se observan microtúbulos en corte transversal.
(24, 700 X)

En etapas más avanzadas se vieron espermátides del estadio 14 ó 15, con sideradas así según el grado de condensación de su cromatina, que presentaban también dos núcleos. En el que se observa en la figura 66, los núcleos aparecen fusionados por uno de sus lados; asociados a la duplicación nuclear se observan en éste espermátide defectos de elongación y acrosomales. El material acrosomal es muy poco denso y en uno de ellos se puede observar una gran dilatación del acrosoma, cuyo aspecto recuerda las primeras etapas de forma- ción acrosomal.

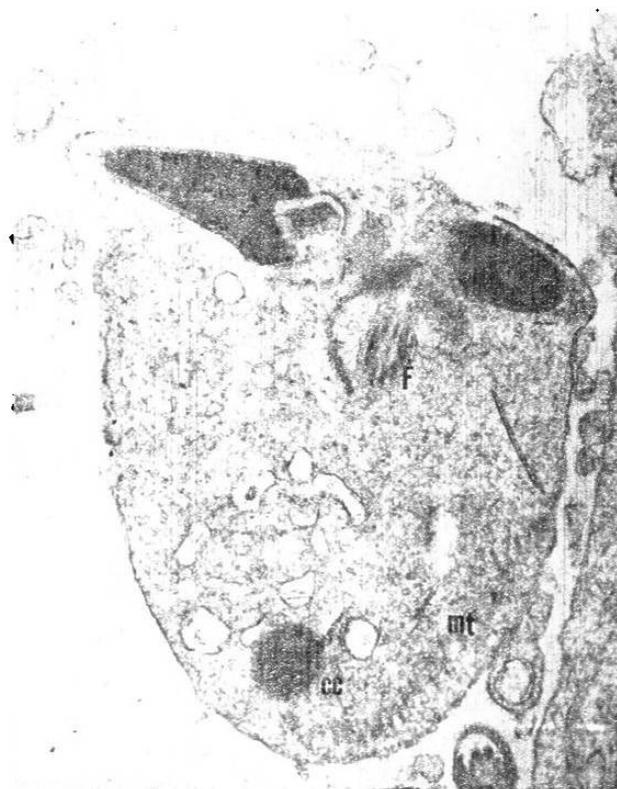
Figura No. 67

Espermátides anormales del estadio 16 que presentan dos núcleos en un sólo - flagelo cortado transversalmente que carece de vaina fibrosa y mitocondrial. El citoplasma es muy abundante. Los - microtúbulos del manchete, el cuerpo cromatoide y algunas estructuras membranosas vesiculares se localizan en el extremo caudal.
(26, 000 X).

En la figura 67 se observa otra forma de espermátide anormal correspon- diente al estadio 16. El espermátide es bicéfalo, y las dos cabezas aparecen fusionadas por su extremo caudal. El acrosoma no parece estar bien desarrolla do y el citoplasma perinuclear es muy abundante. La formación del flagelo, que aparece en sección transversa, es también aparentemente defectuosa ya que carece de vaina mitocondrial; la mayor parte del citoplasma ocupa la re- gión caudal y en él pueden identificarse un grupo de microtúbulos, algunas - estructuras vesiculares y un agregado de material electrodense, pero no se - observan mitocondrias.
