DESGASTE EN RECUBRIMIENTOS DUROS EN EL  
TRANSPORTE NEUMATICO DE HIERRO DE  
REDUCCION DIRECTA

DORA IRMA MARTINEZ DELGADO

TESIS

EN OPCION AL GRADO DE DOCTOR EN  
INGENIERIA DE MATERIALES

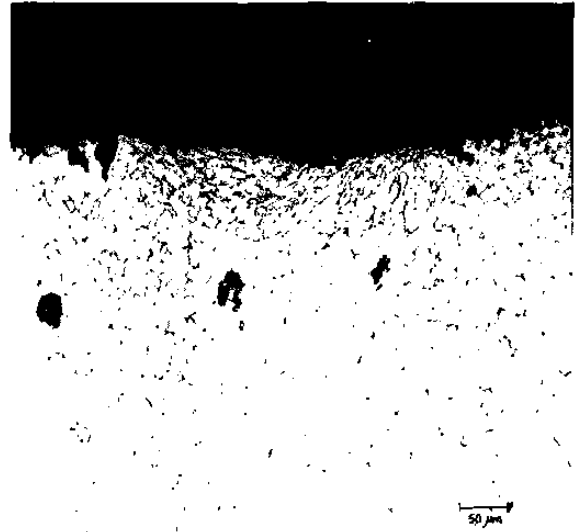
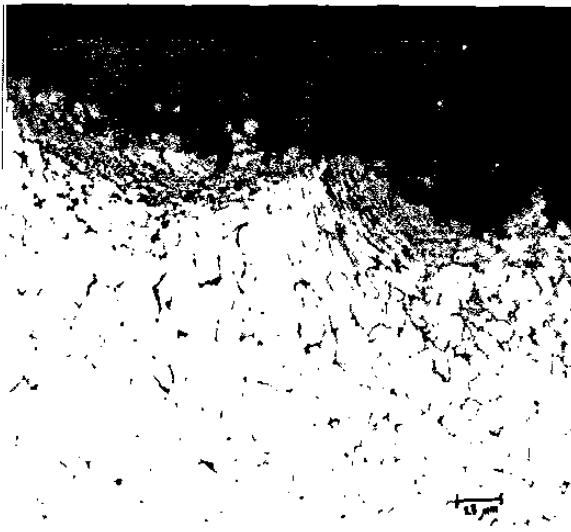
Figura 2.3. Microestructuras de los aceros analizados. (a) acero al bajo carbono sin desgastar, zona inferior a 200x. (b) mismo acero desgastado, zona inferior deformada a 200x. (c) zona inferior desgastada a 400x. (d) zona inferior desgastada a 400x.

Las muestras del acero bajo carbono presentan una matriz ferrítica con un distribución uniforme de tamaño de grano (tamaño 6 según la norma ASTM E112 - 88) ver la figura 2.3 (a). Al obtener la muestra después de la prueba de desgaste se observa en la figura 2.3 (b) una deformación plástica en la subsuperficie de aproximadamente 66  $\mu\text{m}$  de profundidad. Esta capa no se encuentra uniformemente en toda el área analizada, por lo que se tiene una variación en la profundidad de la deformación plástica. Las zonas deformadas presentan un alargamiento de los granos subsuperficiales provocando la formación de microgrietas como se observa en la figura 2.3 (c). Algunas zonas deformadas plásticamente presentan también desprendimientos de material, las cuales pueden llegar hasta 15  $\mu\text{m}$  de profundidad como se observa en la figura 2.3 (d). Debido a la baja dureza que presenta este acero la deformación que sufrió fue mayor que los otros aceros.

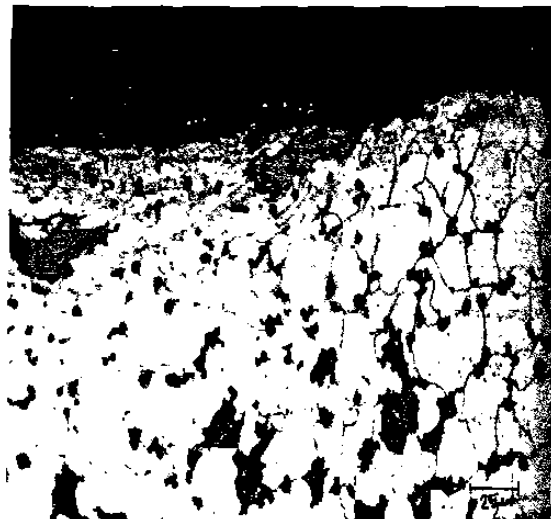
Figura 2.5. Microestructuras del acero ASTM A335 P-11. (a) sin desgastar, zona inferior a 200x. (b) P-11 desgastado, zona inferior deformada a 200x. (c) Acero P-11, zona inferior desgastada a 400x. (d) Acero P-11, zona inferior desgastada a 400x.

Las muestras del acero P-11 presenta una microestructura formada por una matriz de ferrita (áreas claras), con islas de perlita (áreas oscuras) con una distribución uniforme de tamaño de grano 5 según la norma ASTM E 112 - 88, ver figura 2.5 (a). El testigo presenta una decarburización de aproximadamente  $200\ \mu\text{m}$  en la superficie interna y externa de la pared del tubo debido al proceso de manufactura, lo que implica que la superficie interna de la pared que está en contacto con el material transportado está formado por ferrita. Al obtener la muestra después de la prueba se observa en la figura 2.5 (b) una deformación plástica en la superficie interior de aproximadamente  $41\ \mu\text{m}$ , ésta no se encuentra uniformemente en toda el área analizada, como puede observarse en la microfotografía. Al igual que los otros aceros, se observan en la figura 2.5 (c) desprendimiento de material.

Dado que este tubo presenta una decarburización tenemos una menor resistencia a la penetración de la deformación. Este acero presenta una dureza promedio en la superficie mayor que el acero al carbono, por lo que presentó menor profundidad de la capa deformada. Los granos deformados presentan un alargamiento en lo que es el flujo plástico que se realizó en la zona inferior del tubo como se puede observar en la figura 2.5 (d). El transporte de fase densa del material, donde el ángulo de impacto de los sólidos fue cero o muy pequeño, afecta de una manera grave a esta zona. Si la concentración de sólidos o la razón del flujo de sólidos aumenta, el desgaste que se lleve a cabo aumentará considerablemente.

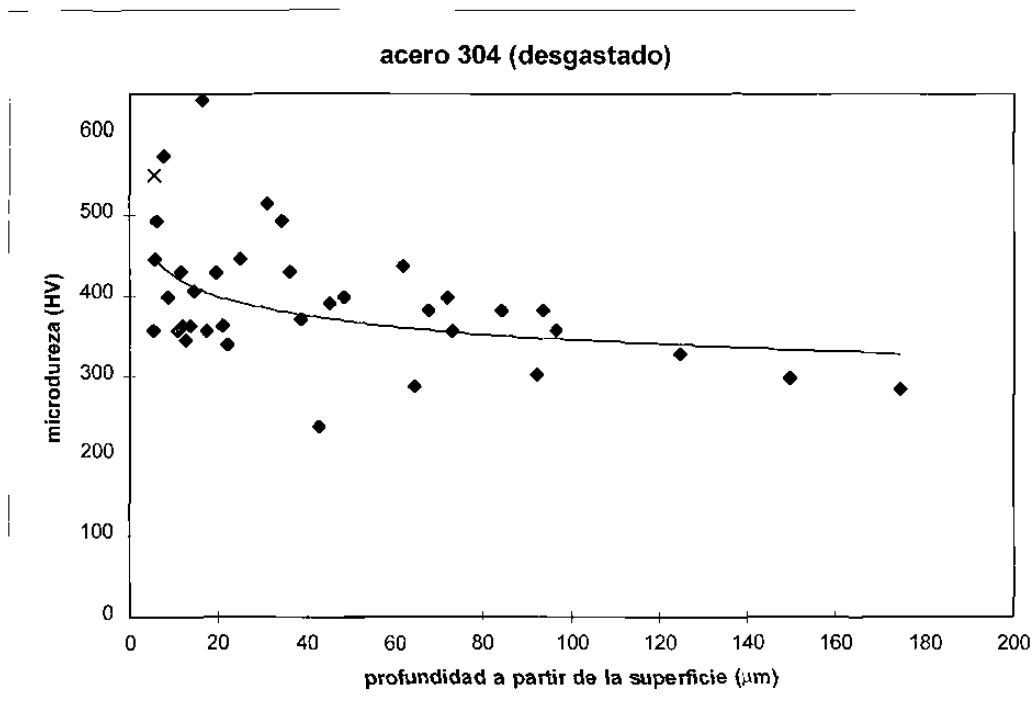
Figura 2.7 Gráfica de microdureza final de la superficie interna deformada del acero AISI 304. Según [11A.]

En las gráfica de la figura 2.7 se muestra el perfil de microdureza para el acero inoxidable AISI 304. Aquí se observa un endurecimiento debido a la deformación plástica y que tiene una profundidad aproximada de 50  $\mu\text{m}$ . Se encontró que el material base no sufre de ningún grado de reblandecimiento dado que consiste de una estructura austenítica. No presenta recuperación o recristalización a la temperatura de la prueba.

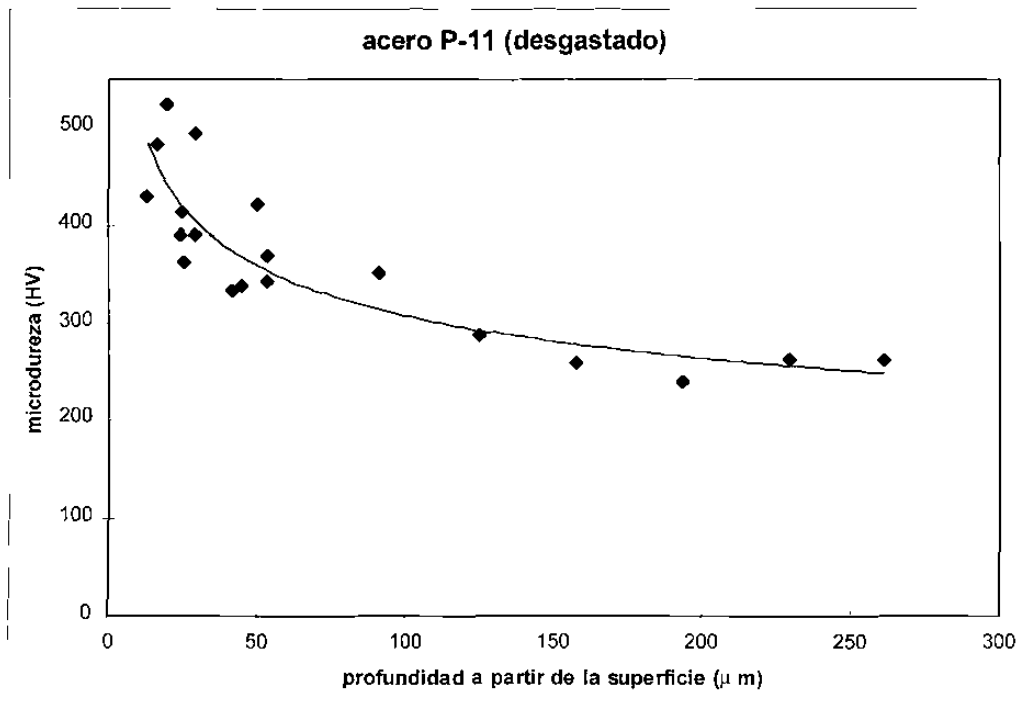
Figura 2.8 Gráfica de microdureza final del acero A335 tipo P-11. Según [11A.]

En la gráfica de la figura 2.8 se muestra el perfil de microdureza para el acero A335 P-11. En esta gráfica se observa un endurecimiento debido a la deformación plástica que se llevo a cabo hasta una profundidad aproximada de 41  $\mu\text{m}$ . Se encontró que el material base no sufre de ningún grado de reblandecimiento, dado que consiste de una estructura perlítica que presenta resistencia a un recocido de proceso.
