### 4.3.2 Observación superficial de la tubería y microscópica de la microestructura.

Tesis: Desgaste de Recubrimientos Duros en el Transporte Neumático de Hierro de  
Reducción Directa

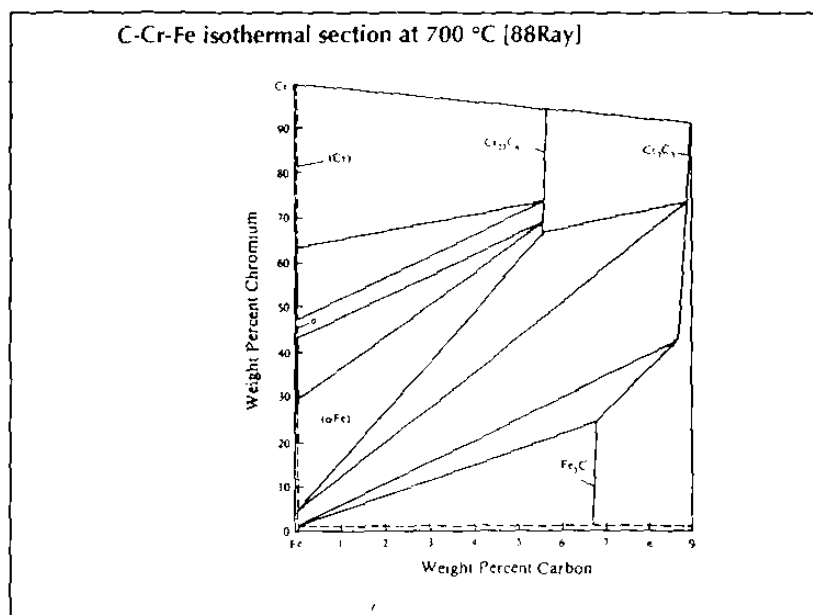
Figura 5.1. Diagrama de fases Fe - Cr - C, según [1D].

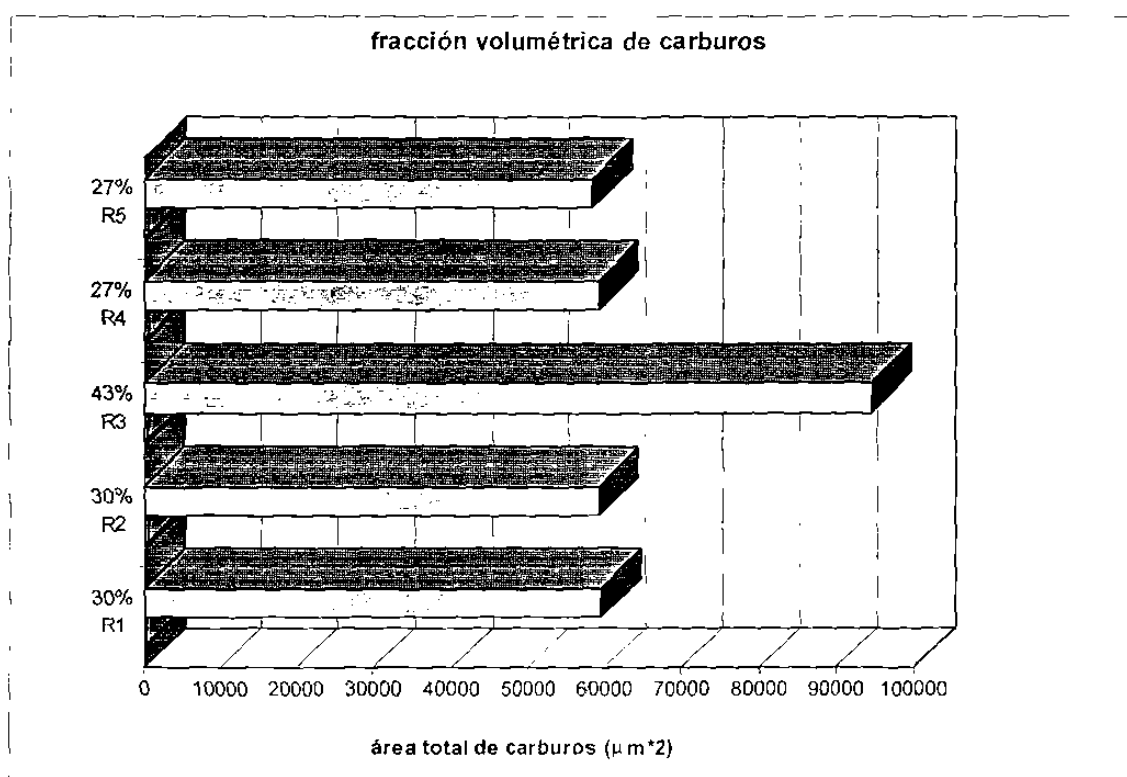
La gráfica figura 1B, describe la fracción volumétrica de carburos en los diferentes recubrimientos metálicos.

Figura 1B. Fracción volumétrica de carburos de diferentes recubrimientos metálicos.

En la figura 1B se observan los porcentajes de área promedio que ocupan los carburos en una área de  $2.171 \times 10^{-5} \mu\text{m}^2$ , un campo de imagen a una magnificación de 100x.
