# CAPITULO V

## RESULTADOS

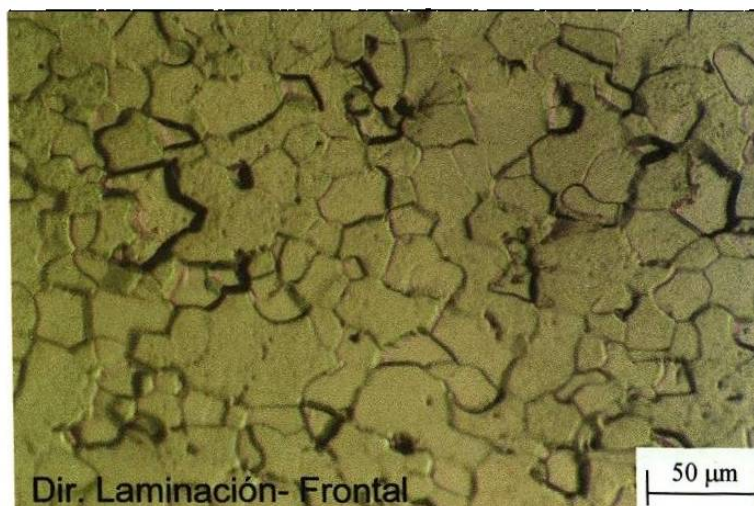
La microestructura del material y la composición química proporcionada por la empresa muestran que es un acero libre de intersticiales (IF). En la Figura 5.1 se muestra la microestructura totalmente ferrítica que presentaron todos los materiales analizados.

**Figura 5.1.-** Microestructura del acero libre de intersticiales.

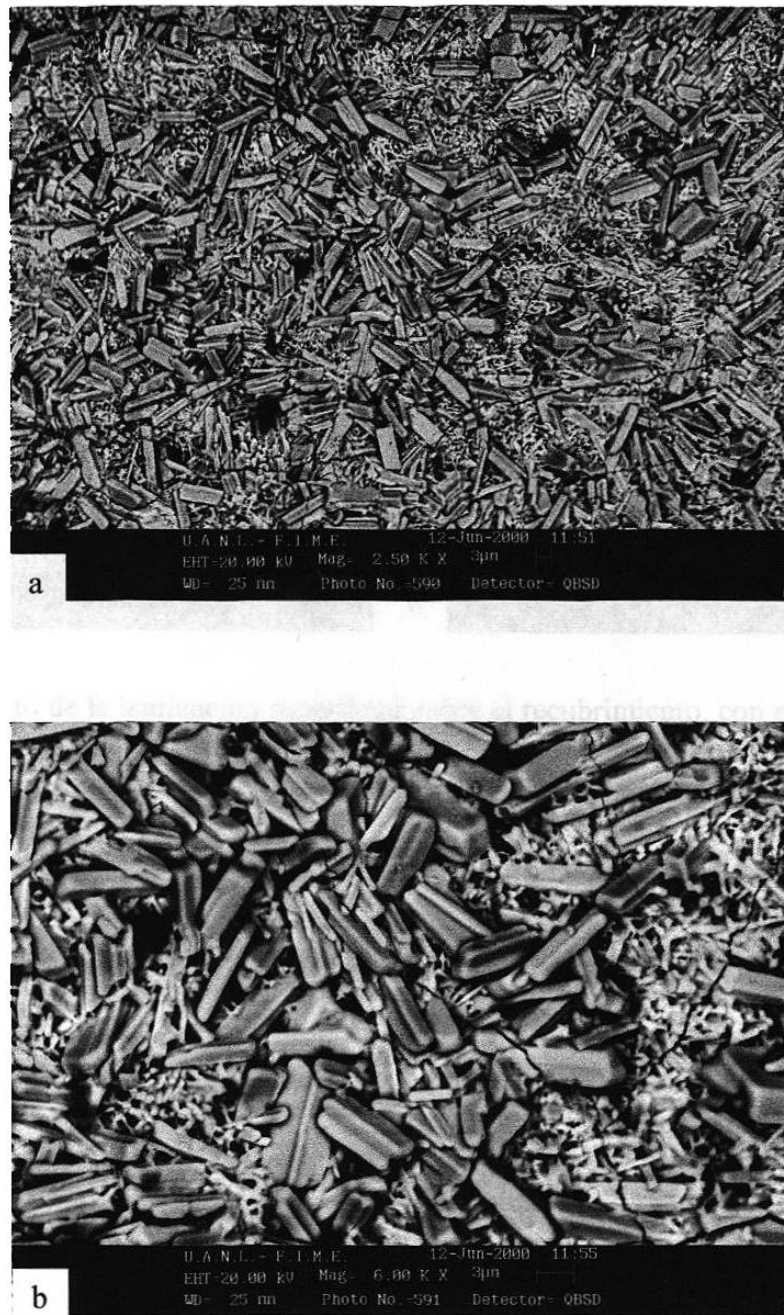
**Figura 5.13.-** Micrografías de la superficie del recubrimiento D, a) 2500x, b).- 6000x

El aspecto y calidad superficial del recubrimiento también se analizaron mediante el SEM. Las micrografías con el detector de electrones retrodispersados de la superficie del recubrimiento se muestran de la Figura 5.10 a la Figura 5.13.

Otra característica observada por medio del SEM es la presencia de dos diferentes tamaños de cristales, como se puede observar en las Figuras 5.10 a la 5.13. Por tal motivo, se procedió a realizar una serie de análisis semicuantitativos en los diferentes cristales, para conocer si se trataba de cristales diferentes. Estas diferencias fueron más notorias en las muestras del material D. Los resultados se muestran en la Tabla 5.5 y en la Figura 5.20.

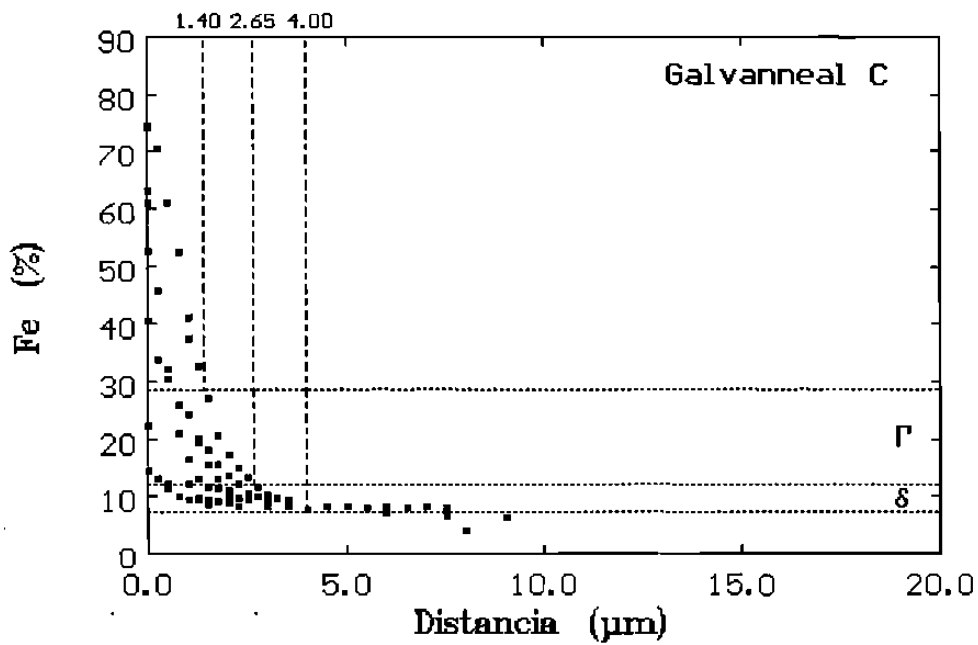
Figura 5.17.- Perfil de concentración de Fe presente en el recubrimiento C.

Las fases presentes en el recubrimiento se detectaron mediante el análisis semicuantitativo del espectro de rayos X a través del mismo. Esto se realizó con el criterio de la Tabla 5.2. Las pruebas se realizaron a una distancia determinada por medio de análisis puntual. Los muestreos se iniciaron alrededor de la interfase acero/recubrimiento en una línea recta hasta llegar a la superficie del recubrimiento. De la Figura 5.15 a la Figura 5.18, se muestran estos resultados.

Para conocer el efecto que tiene el espesor de la fase gama ( $\Gamma$ ) sobre la integridad del recubrimiento de las diferentes muestras, se calculó el espesor de la fase de acuerdo a los análisis mostrados en las Figuras 5.15 a la 5.18, los valores indicados en la parte superior indica los valores máximos de inicio y final de dicha fase en cada muestra, además de los espesores de las fases delta y zeta. Los resultados obtenidos se muestran en la en la Tabla 5.6 y en la Figura 5.23.

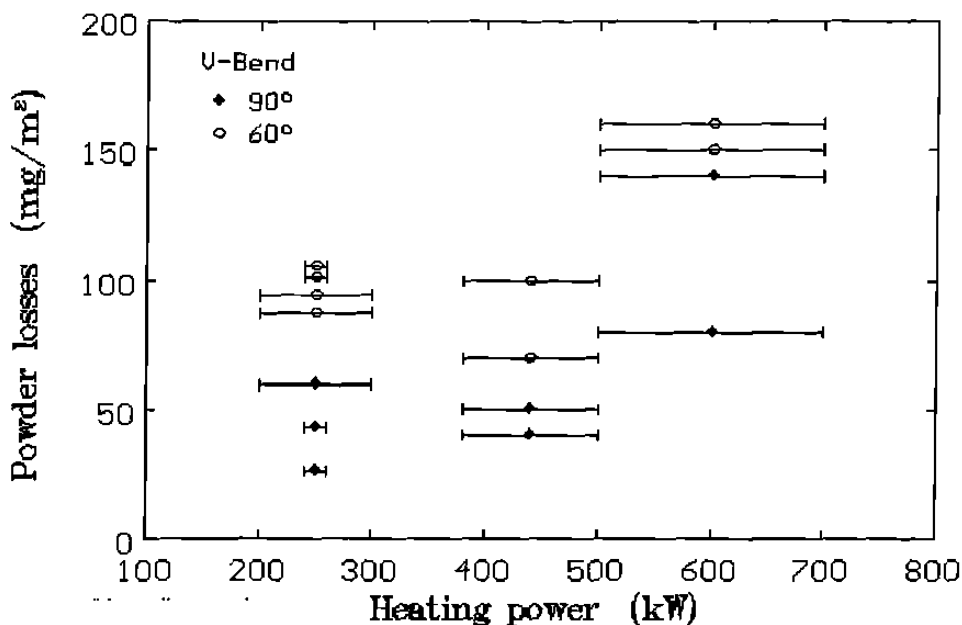
**Figura 5.22.-** Cantidad de recubrimiento perdido (ver Ec. 4.1) según la potencia suministrada por el horno de inducción utilizada el proceso de galvanneal.

En las Figuras 5.21 y 5.22 se muestran los resultados obtenidos durante los ensayos de doblez en V (V-bend) aplicados sobre el material para evaluar la integridad del recubrimiento de acuerdo a la variación de la potencia suministrada por el horno de inducción durante el galvanneal. El ensayo reversible de doblez aplica fuerzas de tensión y compresión durante el ensayo. La Figura 5.21 muestra la pérdida de peso de la probeta después de realizado el ensayo, mientras que la Figura 5.21 muestra la cantidad perdida según la Ec. 4.1 para cada probeta.

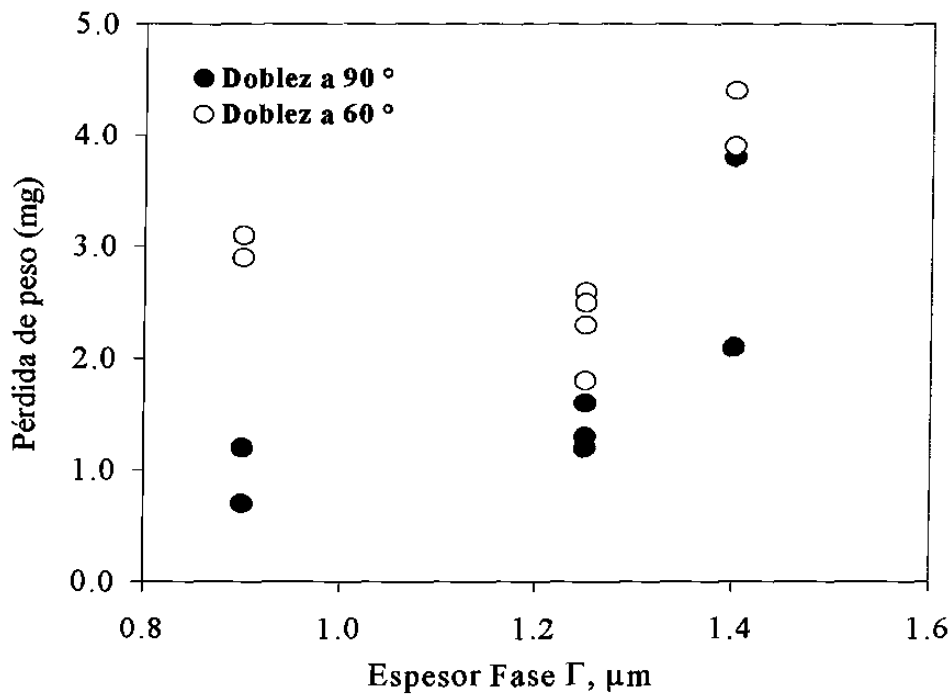
**Figura 5.23.-** Efecto del espesor de la fase  $\Gamma$  sobre la cantidad de material perdido.

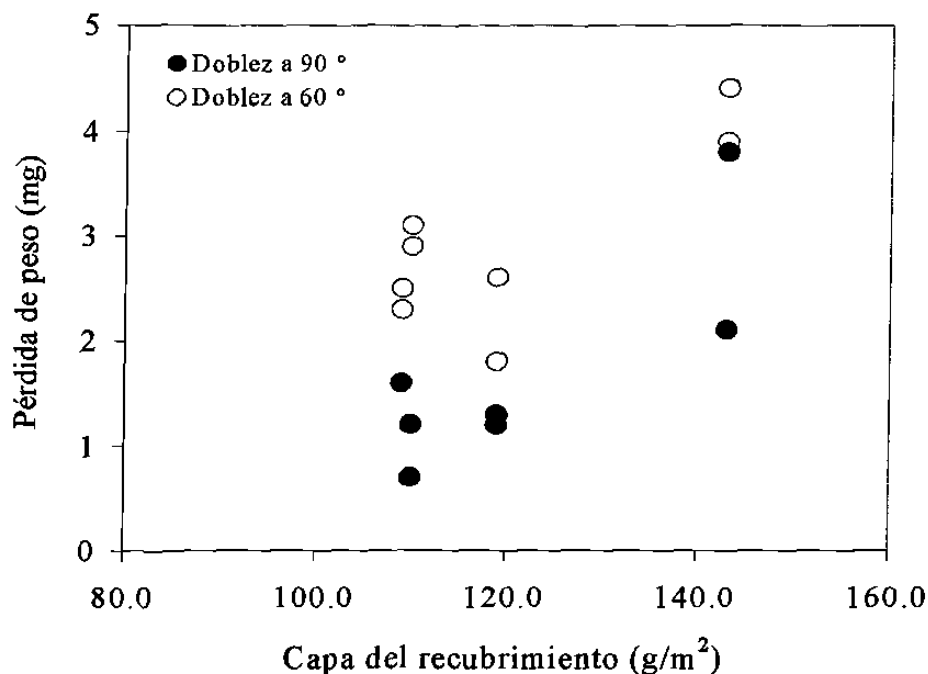
**Figura 5.24.-** Efecto del peso del recubrimiento sobre la cantidad de material perdido.

Debido a que el peso del recubrimiento ( $\text{g}/\text{m}^2$ ) también ha sido reportado como una variable a considerar para evaluar la integridad del recubrimiento, se procedió a analizar el efecto de esta variable (ver Tabla 5.3) sobre la cantidad de material perdido de las muestras analizadas, Figura 5.24.

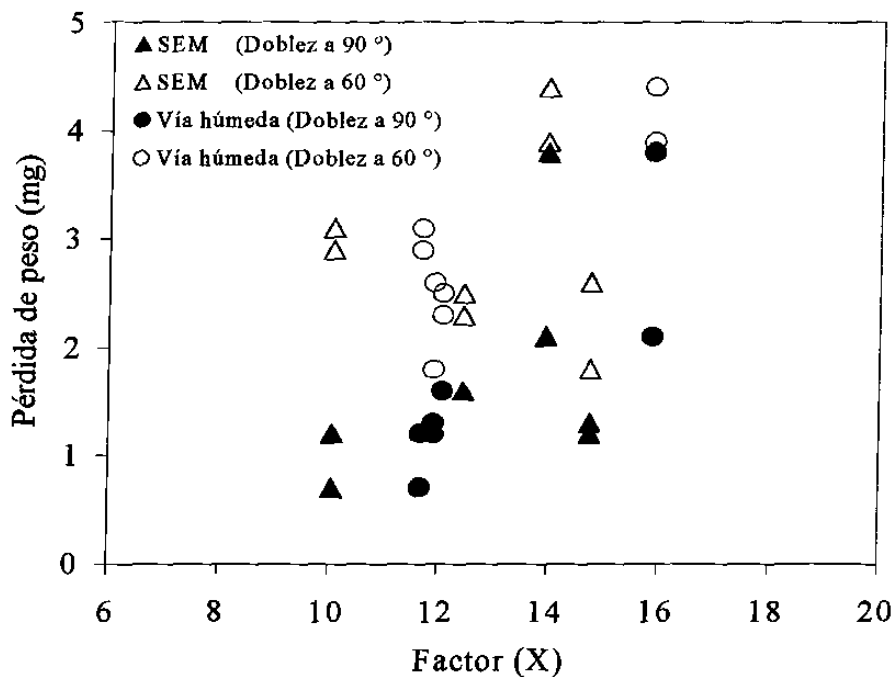
**Figura 5.25.-** Efecto del factor X del recubrimiento sobre la cantidad de material perdido en las muestras ensayadas.

Otros autores <sup>(33)</sup> han considerado que además de la capa del recubrimiento, el contenido de Fe presente en el recubrimiento juega un papel importante en la integridad del recubrimiento y han reportado un factor (X) que incluye el porcentaje de Fe presente en el recubrimiento y al espesor del mismo para evaluar la integridad del recubrimiento. Este factor es la multiplicación del porcentaje de Fe dividido entre 100 por la capa del recubrimiento en g/m<sup>2</sup>, ver Ec. 5.1.

Donde **p** es el peso o capa del recubrimiento en g/m<sup>2</sup> obtenido según el estándar ASTM A 90/ A 90M – 95a. El porcentaje de Fe utilizado para obtener el factor (X), se obtuvo de los análisis realizados por SEM y vía húmeda. Ver Figura 5.25.

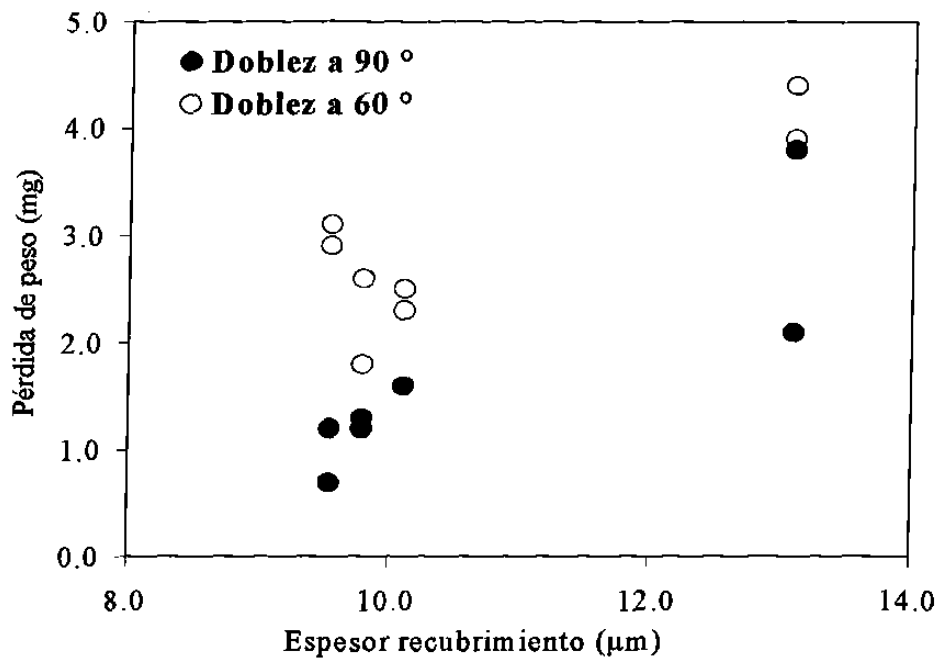
Figura 5.26.- Efecto del espesor del recubrimiento sobre la cantidad de material perdido.

El efecto del espesor del recubrimiento sobre la integridad del recubrimiento se presenta en las Figuras 5.26 y 5.27. El porcentaje de Fe utilizado para obtener el factor Y (Ec. 5.2) se obtuvo de los análisis realizados en el SEM y el espesor del recubrimiento (e) está en  $\mu\text{m}$ .

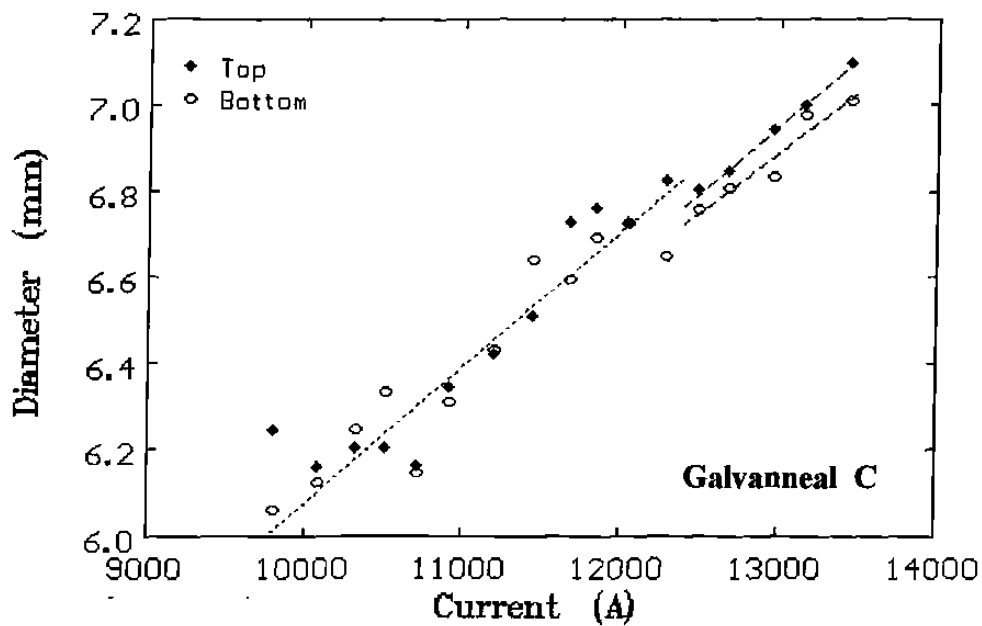
**Figura 5.30.-** Diámetro promedio de la huella exterior dejada por el electrodo en la muestra C con respecto a la corriente de soldadura aplicada.

El diámetro promedio de la huella exterior dejada por el electrodo según la corriente de soldadura utilizada se puede observar en las Figuras 5.28 a la 5.32.

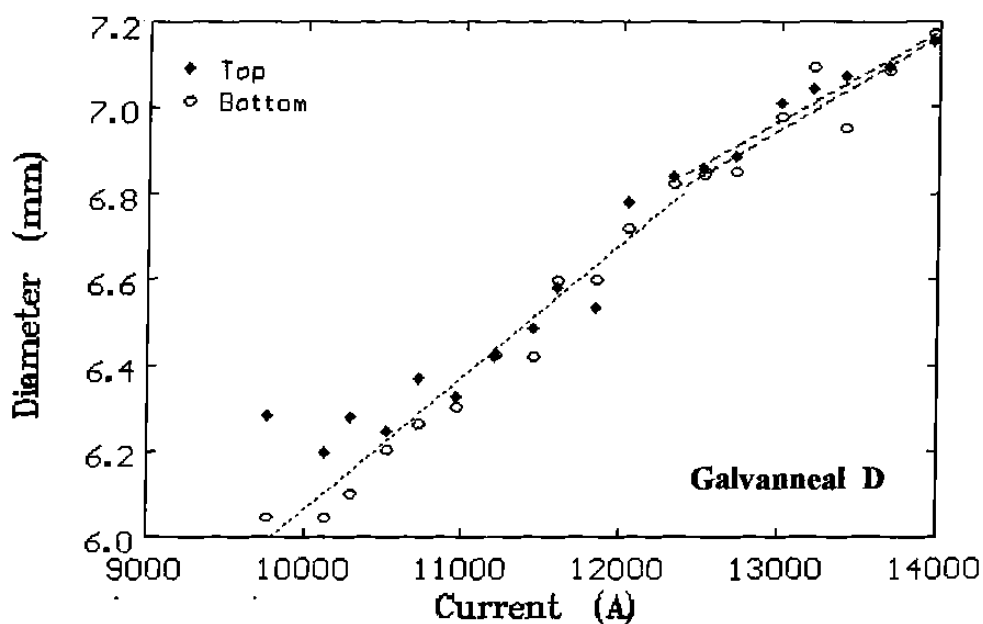
Figura 5.31.- Diámetro promedio de la huella exterior dejada por el electrodo en la muestra D con respecto a la corriente de soldadura aplicada.

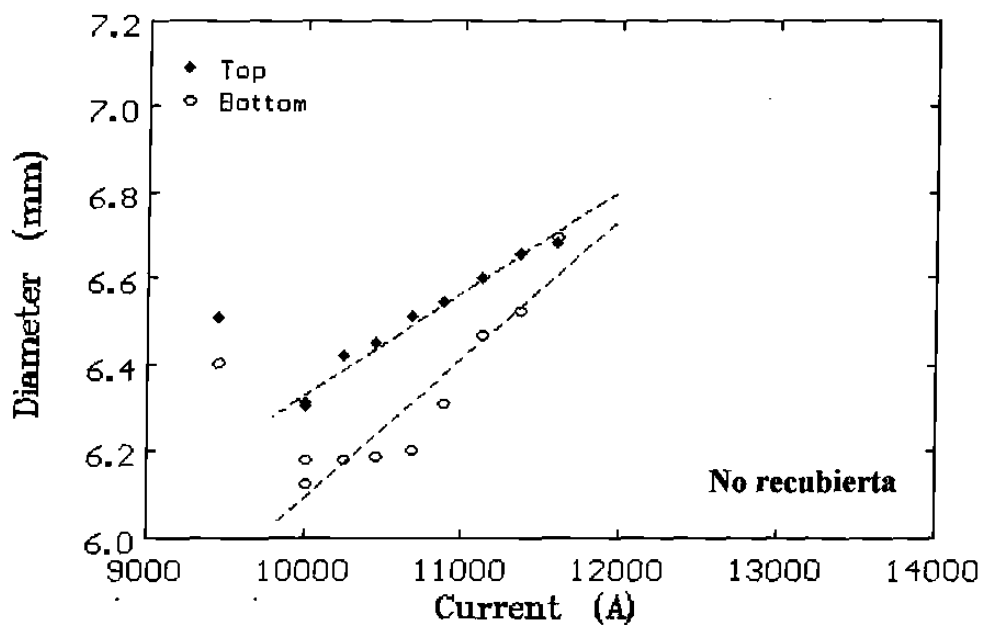
Figura 5.32.- Diámetro promedio de la huella exterior dejada por el electrodo en la muestra sin recubrimiento con respecto a la corriente de soldadura aplicada.

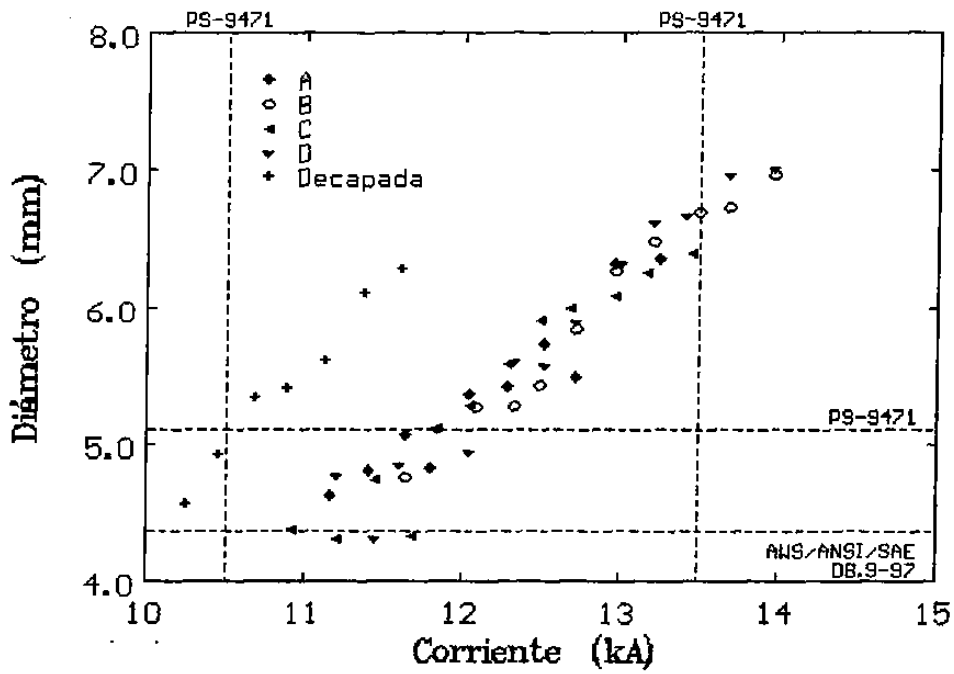
En la Figura 5.35 se muestra un acercamiento de la Figura 5.34 para poder observar los puntos de la gráfica que cumplen con los mínimos valores establecidos según los estándares anteriormente mencionados.

Figura 5.35.- Acercamiento de la Figura 5.34 para poder observar los puntos de la gráfica que cumplen con los estándares establecidos en el presente estudio.

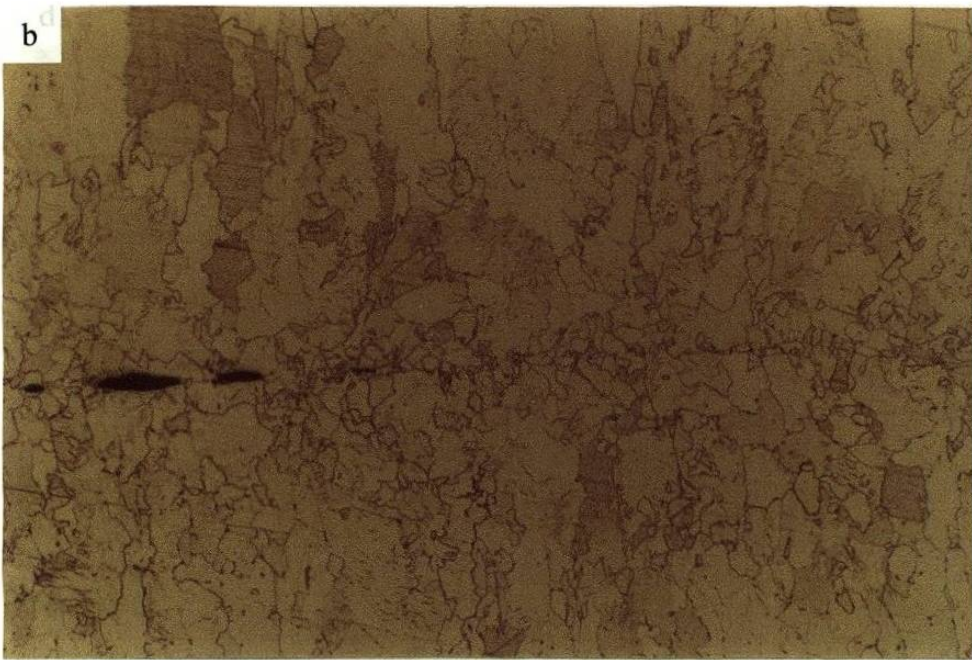
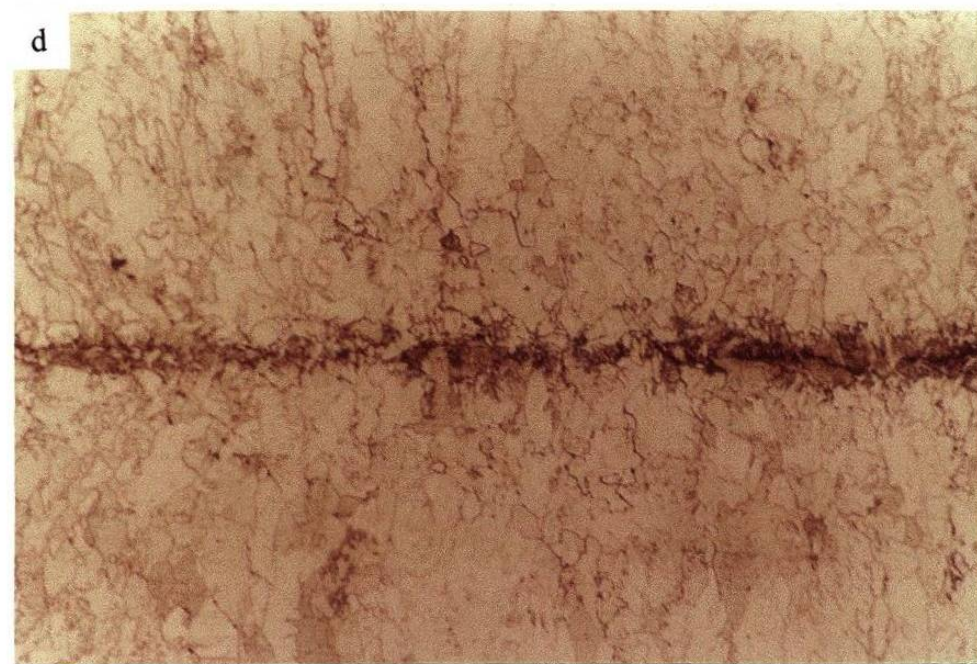
**Figura 5.38.-** Zona soldada en muestra decapada (10.24 kA) (a), b) muestra A (10.28 kA), c) muestra B (10.32 kA), d) muestra C (10.32 kA), e) muestra D (10.28 kA).

En las Figuras 5.36, 5.37, 5.38 y 5.39 se puede observar la evolución de la zona soldada conforme se aumenta la corriente de soldadura para las diferentes muestras analizadas.
