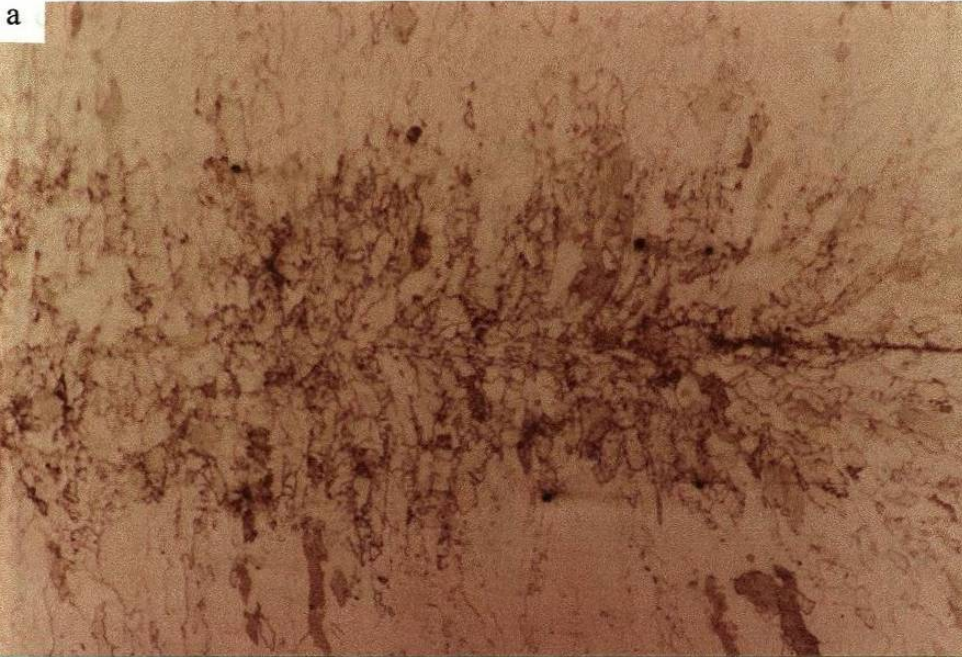
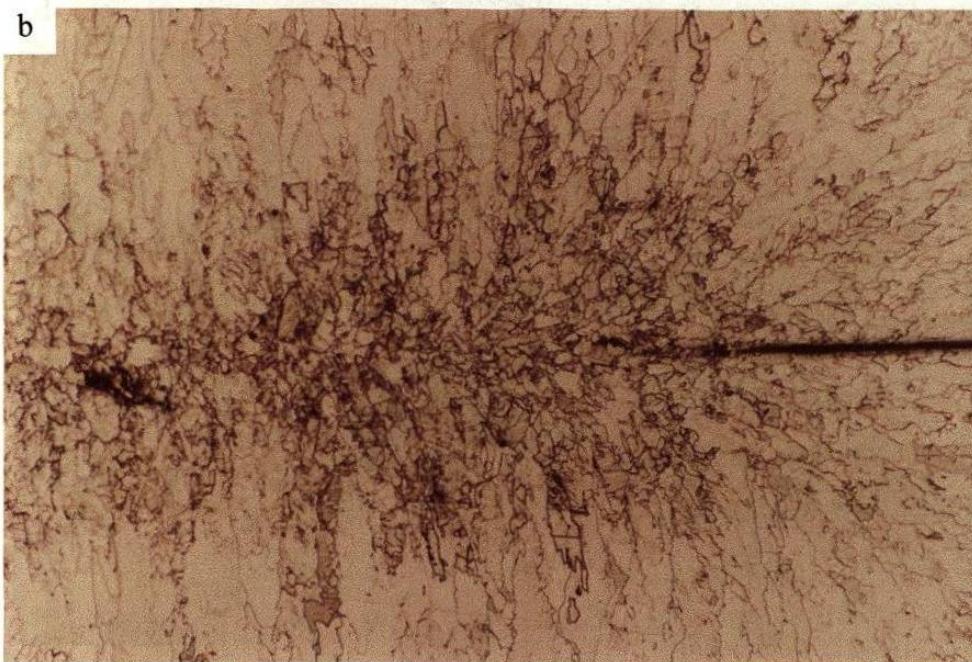
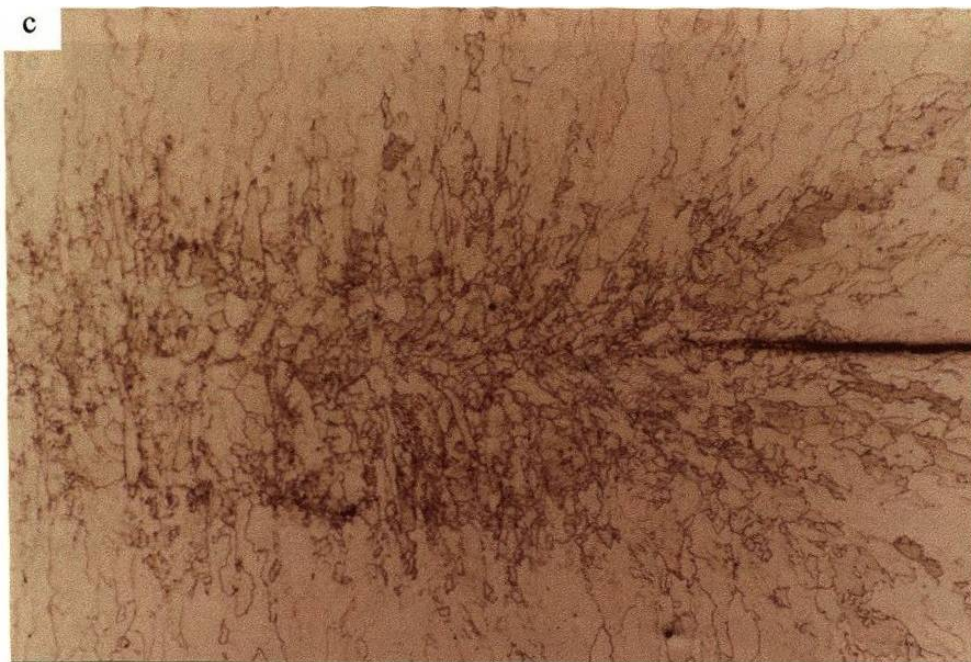
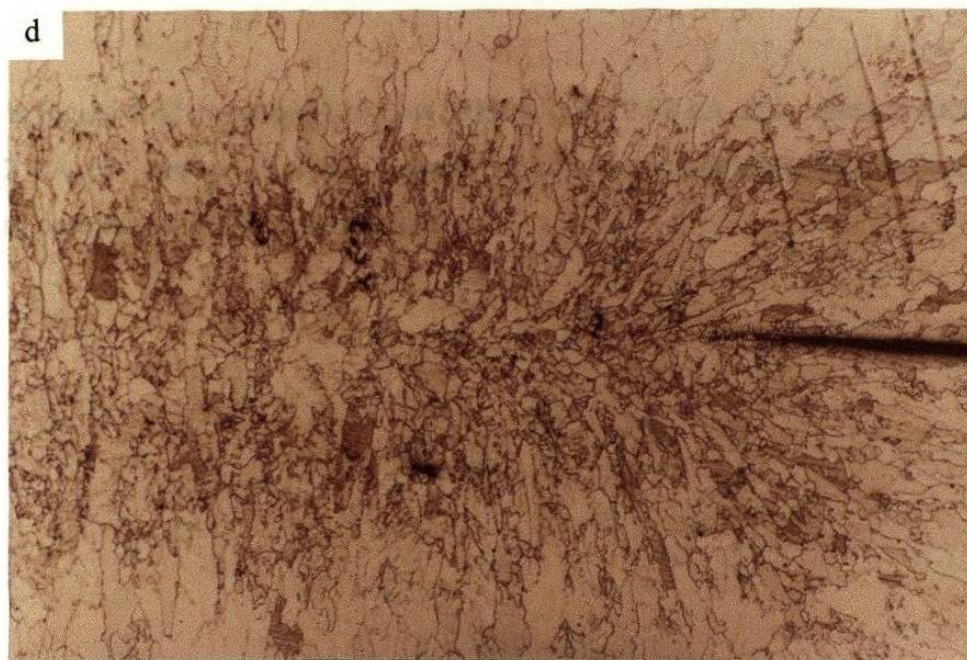
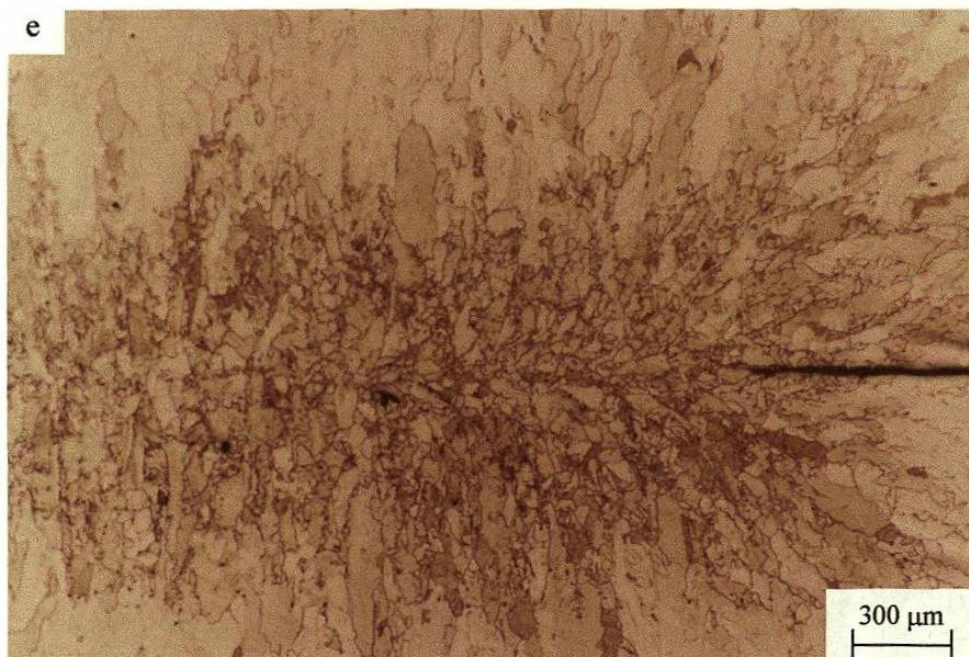
Figura 5.39.- Zona soldada en la muestra decapada (10.88 kA) (a), b) muestra A (12.28 kA), c) muestra B (12.32 kA), d) muestra C (12.28 kA), e) muestra D (12.32 kA).

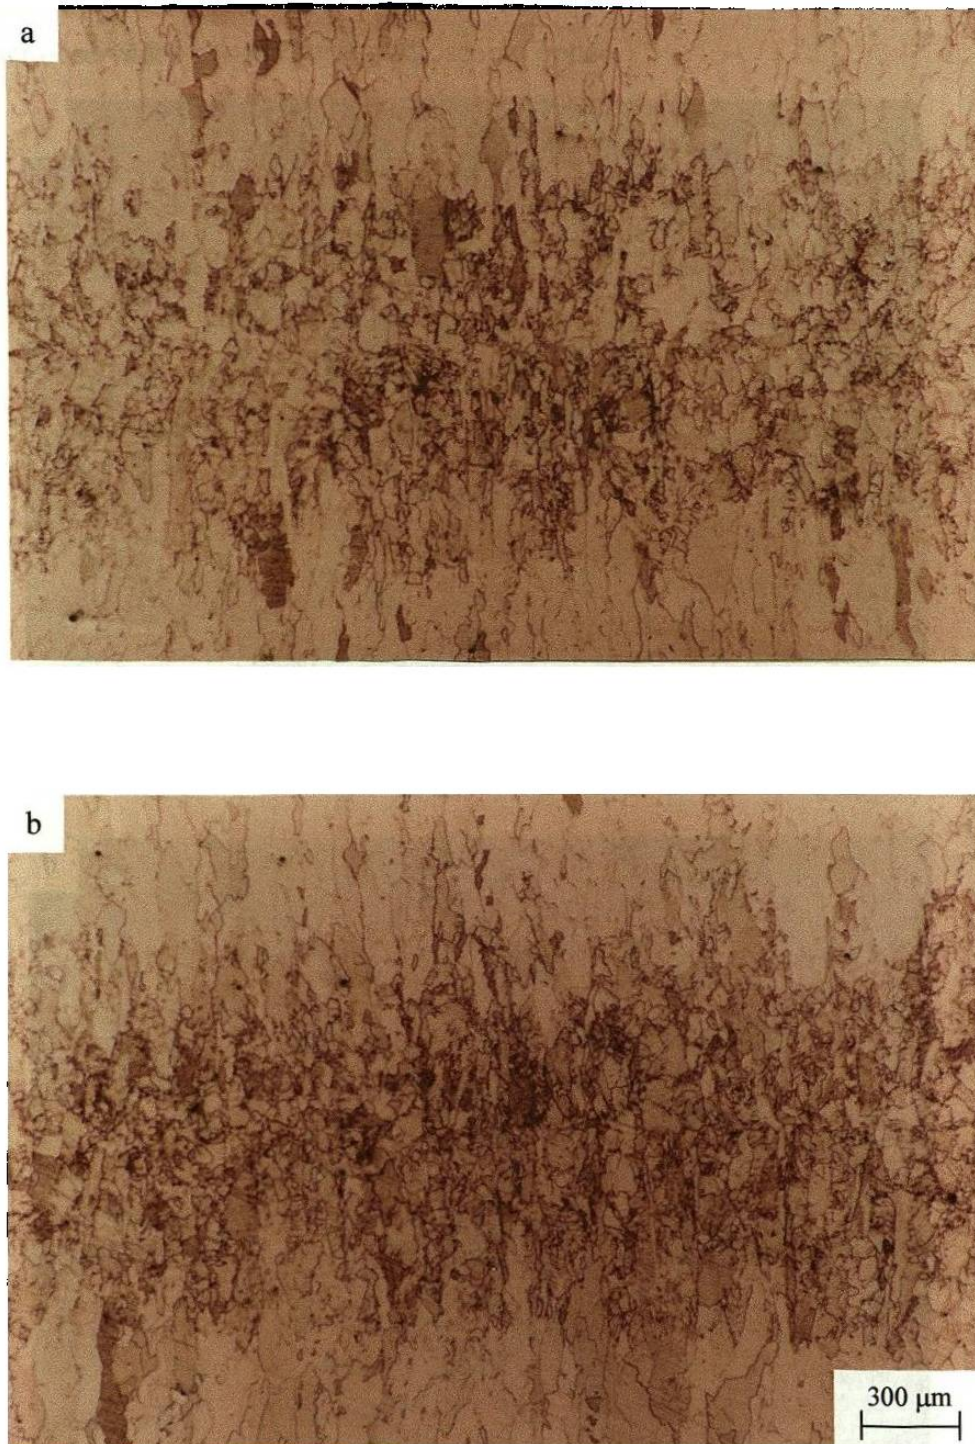
En la Figura 5.40 se presenta la zona soldada con 10.88 kA de la muestra decapada y con 12.32 kA en muestra D. Estas uniones se consideran satisfactorias, ya que no se aprecian ni porosidades ni fallas en la unión.

Figura 5.40.- Microestructura de la parte central de la soldadura, a) Muestra decapada, (10.88 kA), b) muestra D (12.32 kA).

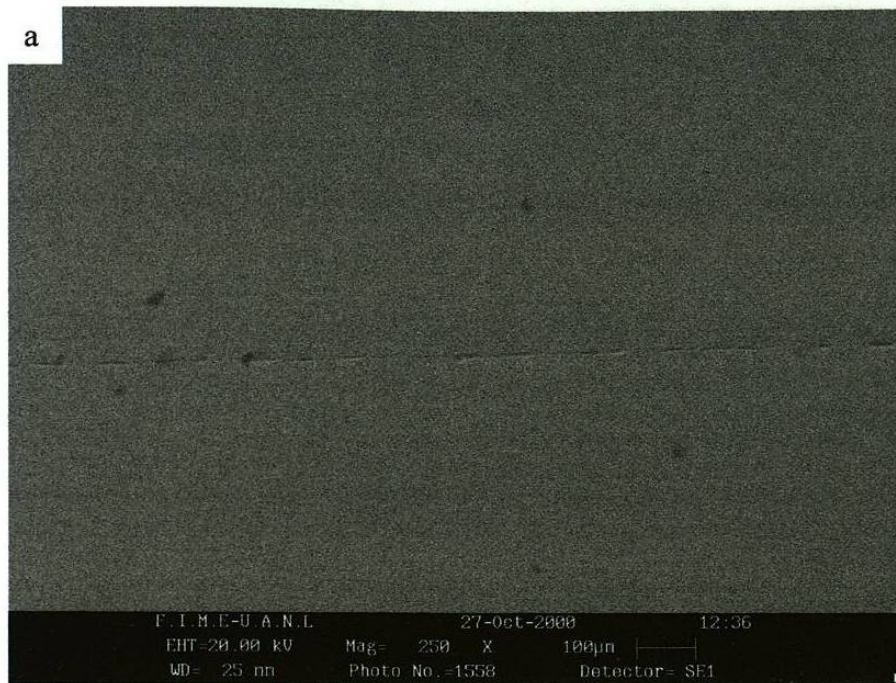
Figura 5.46.- Micrografías del centro de la zona soldada 9.84 kA de la muestra A, obtenidas con el detector de electrones secundarios.
