**CARTOGRAFÍA GEOLÓGICA ESTRUCTURAL DEL VALLE DE
HUIZACHAL, COMO BASE PARA EL ANÁLISIS DE ESTABILIDAD
DE TALUDES DE LA CARRETERA RUMBO NUEVO, TAMPS.,
MÉXICO.**

TESIS

**COMO REQUISITO PARCIAL PARA OBTENER EL GRADO DE
MAESTRO EN CIENCIAS GEOLÓGICAS**

JUAN MIGUEL ARMAS ZAGOYA

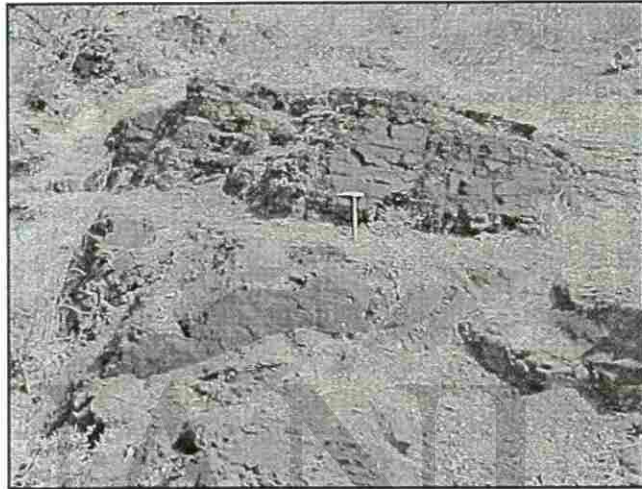
Fig. 2.2 Areniscas de grano fino de la Formación Huizachal. Nótese la laminación de éstas. Ubicación a 2 Km hacia el N del poblado del mismo nombre en el antiguo camino. Martillo como referencia.

El espesor de las capas es muy variable, se observan capas desde unos cuantos centímetros hasta varios metros que dependen del tipo de roca: las lutitas presentan capas delgadas mientras que los conglomerados son masivos. En las areniscas basales se presenta estratificación cruzada de bajo ángulo, laminación y bandeamiento. Las lutitas y limolitas presentan laminación fina y algunos lentes de conglomerados (Fig. 2.2 y Fig. 2.4). La parte superior de la formación está caracterizada por una estratificación cruzada. Los conglomerados están formados por fragmentos de areniscas, rocas ígneas y metamórficas.

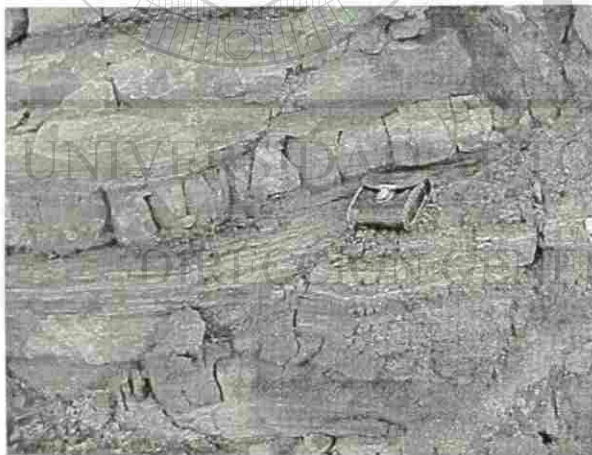
Fig. 2.4 Intercalaciones de arenisca, limolita y lutita en estratificación cruzada. Brújula como referencia.

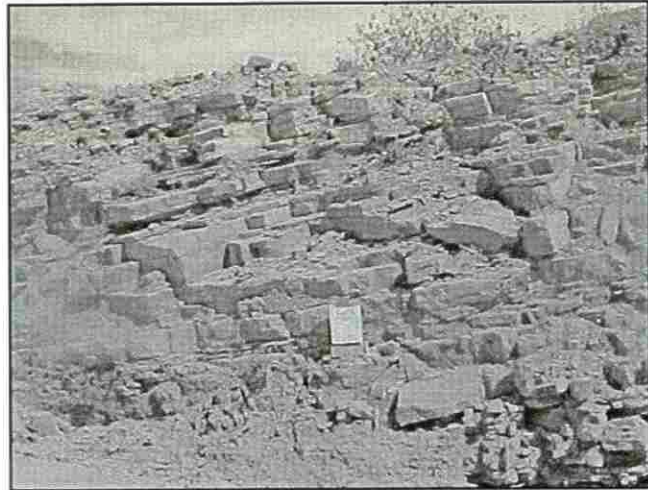
Fig. 2.6 Calizas de la Formación Novillo. Ubicación Km 26+650. Tabla como referencia. Vista hacia el N.

Consiste de calizas grises que intemperizan a gris claro (Fig. 2.6). El contacto con La Joya presenta un estrato de 30 cm de espesor y otro de 80 cm intercalados por horizontes arcillosos (Fig. 2.7). Sobreyacen calizas parcialmente dolomitizadas de color gris que intemperizan a gris claro con espesores delgados y medianos de 5 a 30 cm con algunas intercalaciones de lutitas de color café claro con espesores de 1 cm. Después se observan calizas micríticas de color gris oscuro con espesores de 10 cm, intercaladas con arcillas de color crema.

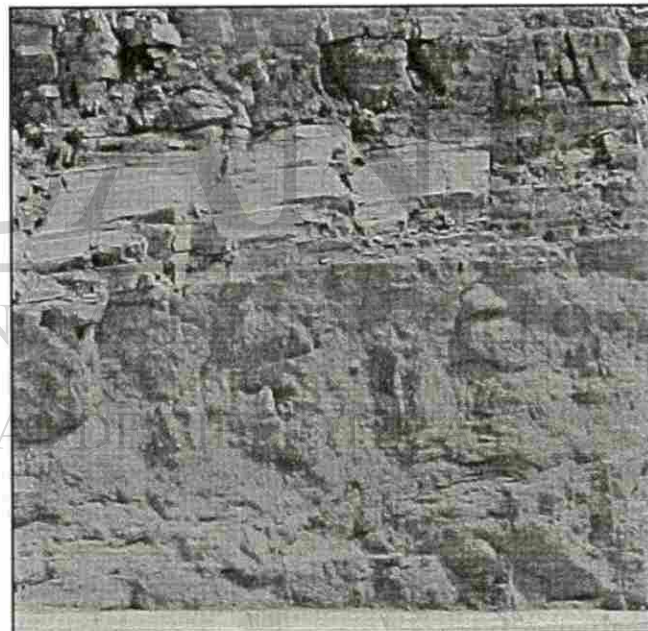
Fig. 2.7 Contacto discordante entre Formaciones La Joya (subyacente) y Novillo. Ubicación Km. 26+600. Vista hacia el N.

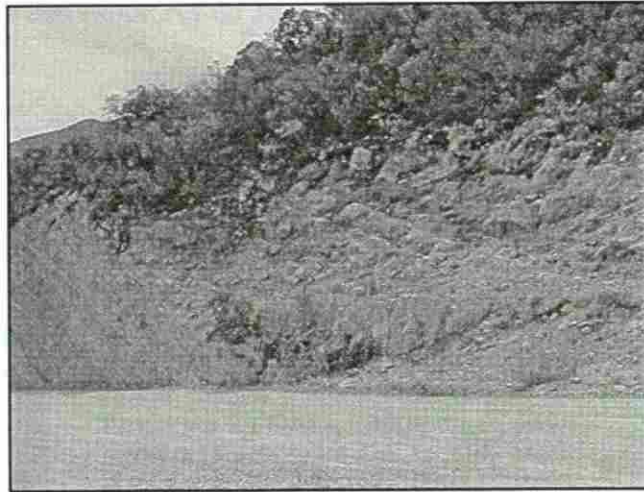
Fig. 2.10. Contacto transicional de las Formaciones Olvido y Zuloaga. Km 27+000. Vista hacia el SW.

El buzamiento medido en la porción E indica $340^{\circ}/12^{\circ}$, mientras que en el corte carretero Km. 26+890 $266^{\circ}/36^{\circ}$ y en la parte W en el Cerro de las Cabras $254^{\circ}/18^{\circ}$. Afloran 50 m de esta unidad que sobreyace a la Fm. Olvido (Fig. 2.10) y subyace a la Fm. La Casita. El contacto con la Formación Olvido es transicional. La edad de esta Formación es Kimmeridgiano.

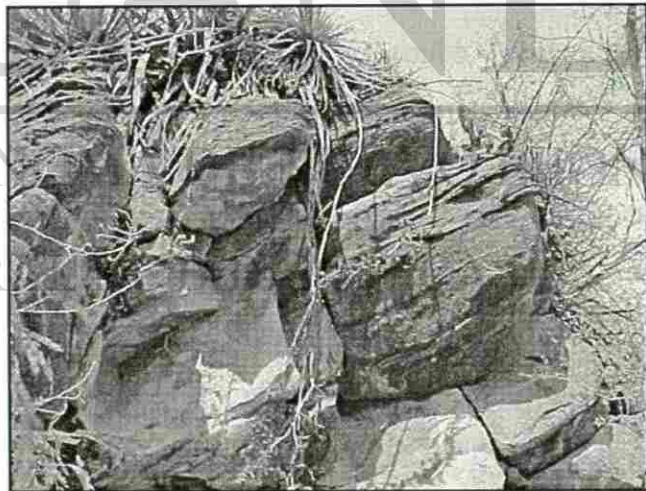
Fig. 2.11 Miembro basal de calizas arenosas de la Formación La Casita. Ubicación arroyo en el Km. 27+000.

En el área de estudio está formada en su parte basal de calizas arenosas (Fig. 2.11) de grano fino a medio de color gris claro que intemperiza a gris oscuro, con pequeños nódulos de pedernal negro en estratos de 60 cm de espesor, algunas capas presentan un incremento en el diámetro de los fragmentos y en la cantidad de éstos, llegando al grado de tener la apariencia de un conglomerado, además de estar redondeados. La composición de los fragmentos principalmente es cuarzo aunque se observan líticos de composición carbonatada. Posteriormente se encuentran calizas arcillosas de color gris claro (Fig. 2.12) que intemperizan a crema con espesores de 10 a 40 cm que al quebrarlas despiden un olor fétido debido al contenido de materia orgánica, donde se observaron pelecípodos, amonites y braquiópodos. En forma intercalada se encuentran margas de color gris en

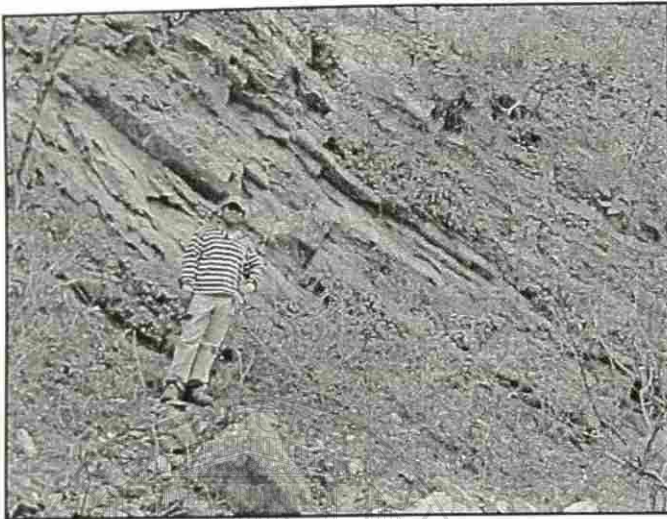
Fig. 2.12. Miembro de alternancia de calizas, margas y lutitas carbonosas de la Formación La Casita. Ubicación en parte media del Cerro de las Cabras. Vista hacia el S.

capas de 20 cm y lutitas carbonosas de color negro con espesores de 30 a 40 cm. Esta alternancia se observa hasta el contacto con la Fm. Taraises.

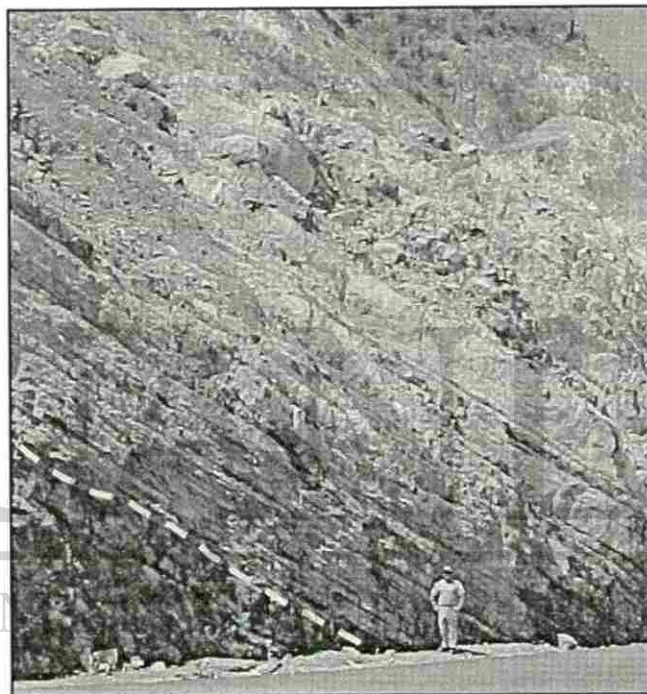
Fig. 2.16 Formación Otates. Nótese el contraste litológico entre la Formación Tamaulipas Inferior subyacente. La línea punteada marca el contacto litológico. Km. 29+450. Vista hacia el SW.

Esta formada por calizas arcillosas de color gris oscuro con espesores de 10 a 30 cm con intercalaciones de lutitas y arcillas (Fig.2.16). Contiene abundantes amonites bien preservados de tamaños de 3 a 5 cm. El espesor medido es de 20 m. teniendo un buzamiento de $249^{\circ}/40^{\circ}$ en el trazo carretero. Se distribuye alrededor del valle fácilmente reconocible por la espesa vegetación por la cual en la mayoría del afloramiento esta cubierta ó erosionada. Se le asigna una edad de Aptiano, (Carrillo – Bravo, 1961).

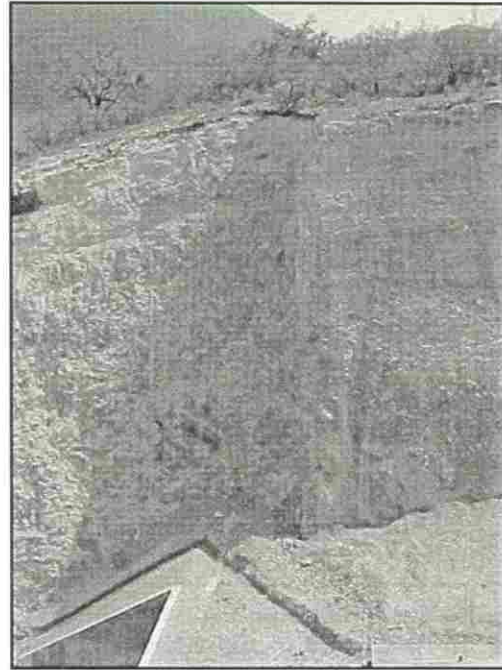
Fig. 2.23 Coluvión ubicado en la parte superior del túnel falso.

En el cadenamamiento 27+400 del corte carretero donde se ubica el túnel falso, se reconoció un coluvión con fragmentos angulosos y subangulosos de tamaño muy variado que van desde unos centímetros hasta casi un metro de diámetro (Fig. 2.23). La composición es de rocas carbonatadas, inmersas en una matriz arcillo – arenosa de color blanco y amarillo pobremente cementada. En la

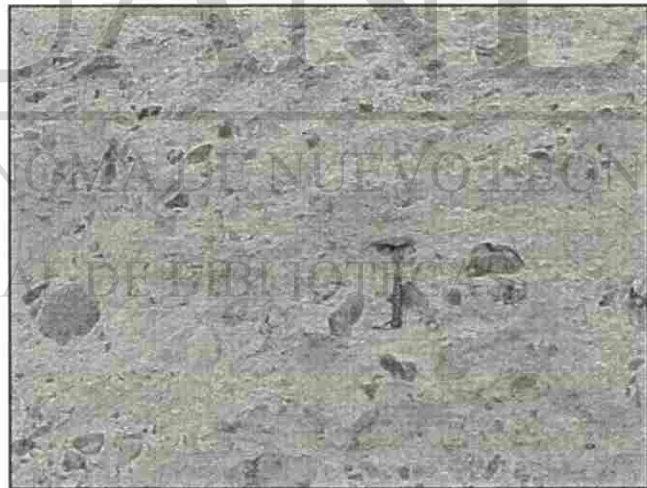
Fig. 2.24. Coluvión arcilloso ubicado en Km. 33+000.

En la región W, a partir del cadenamamiento 33+000 aflora un coluvión con clastos subredondeados y redondeados con diámetros que van desde 0.5 cm hasta 50 cm, inmersos en una matriz arcillosa de color blanco cementada (Fig. 2.24). La composición de los líticos es principalmente caliza de color gris oscuro, también se encuentran lutitas al parecer de la Formación Méndez y rocas ígneas. Está distribuido en las faldas de las montañas, cubriendo a las Formaciones San Felipe y Méndez, rellenando depresiones.

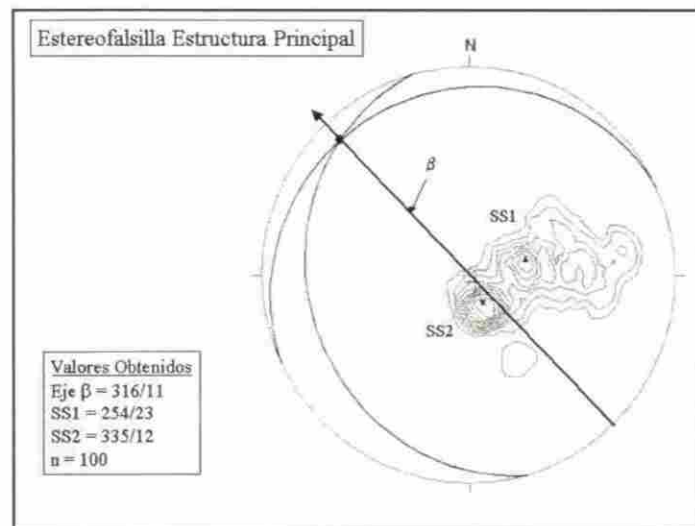
Fig. 2.25 Estereofalsilla con datos estructurales (rumbo/echado) que presenta la estratificación de todas las formaciones del área de estudio.

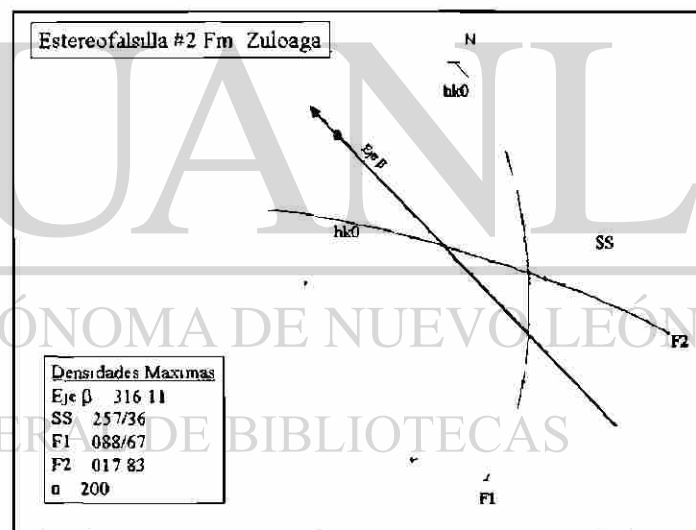
Se ubica dentro de la Formación Zuloaga. Para la representación estereográfica se tomaron 200 datos, que al hacer el diagrama de densidades muestra dos familias de fracturas con valores máximos de orientación F1 = $088^{\circ} 67^{\circ}$ y F2 = $017^{\circ} 83^{\circ}$. Ambas muestran un ángulo agudo con respecto al eje *b* y sus planos son paralelos con el eje *c*, lo cual indica que son del tipo *hk0* siendo conjugadas una de otra.

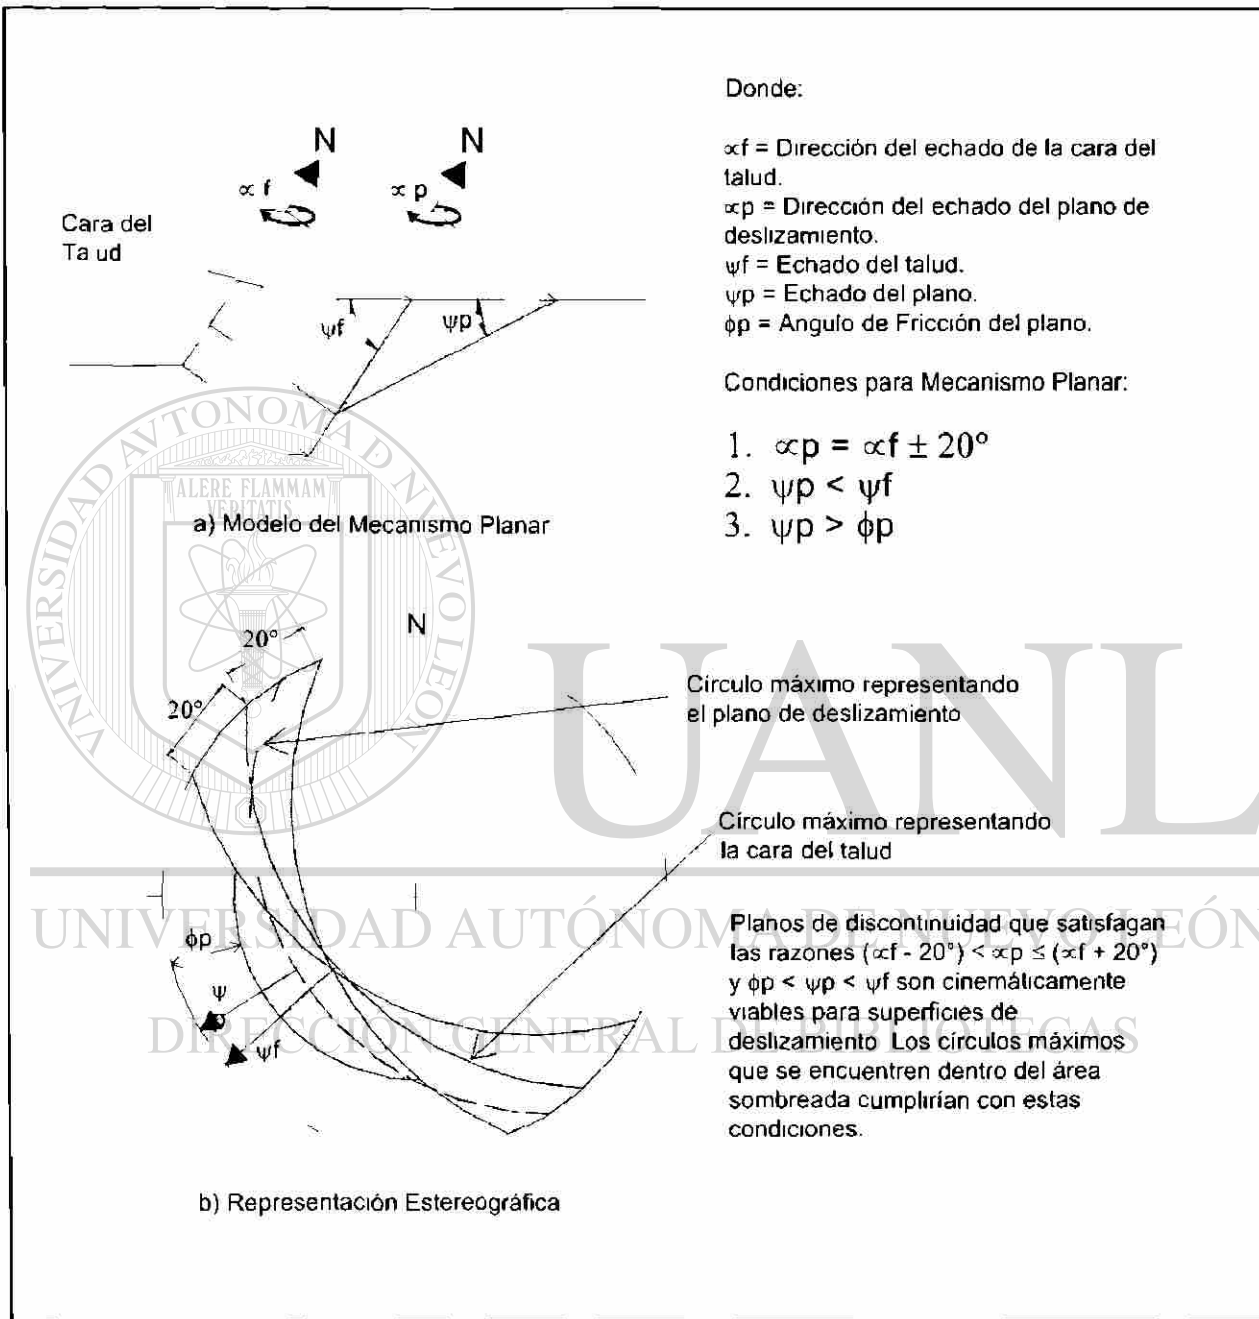
Fig. 3.7 Análisis Cinemático para Mecanismo de Falla tipo Planar.

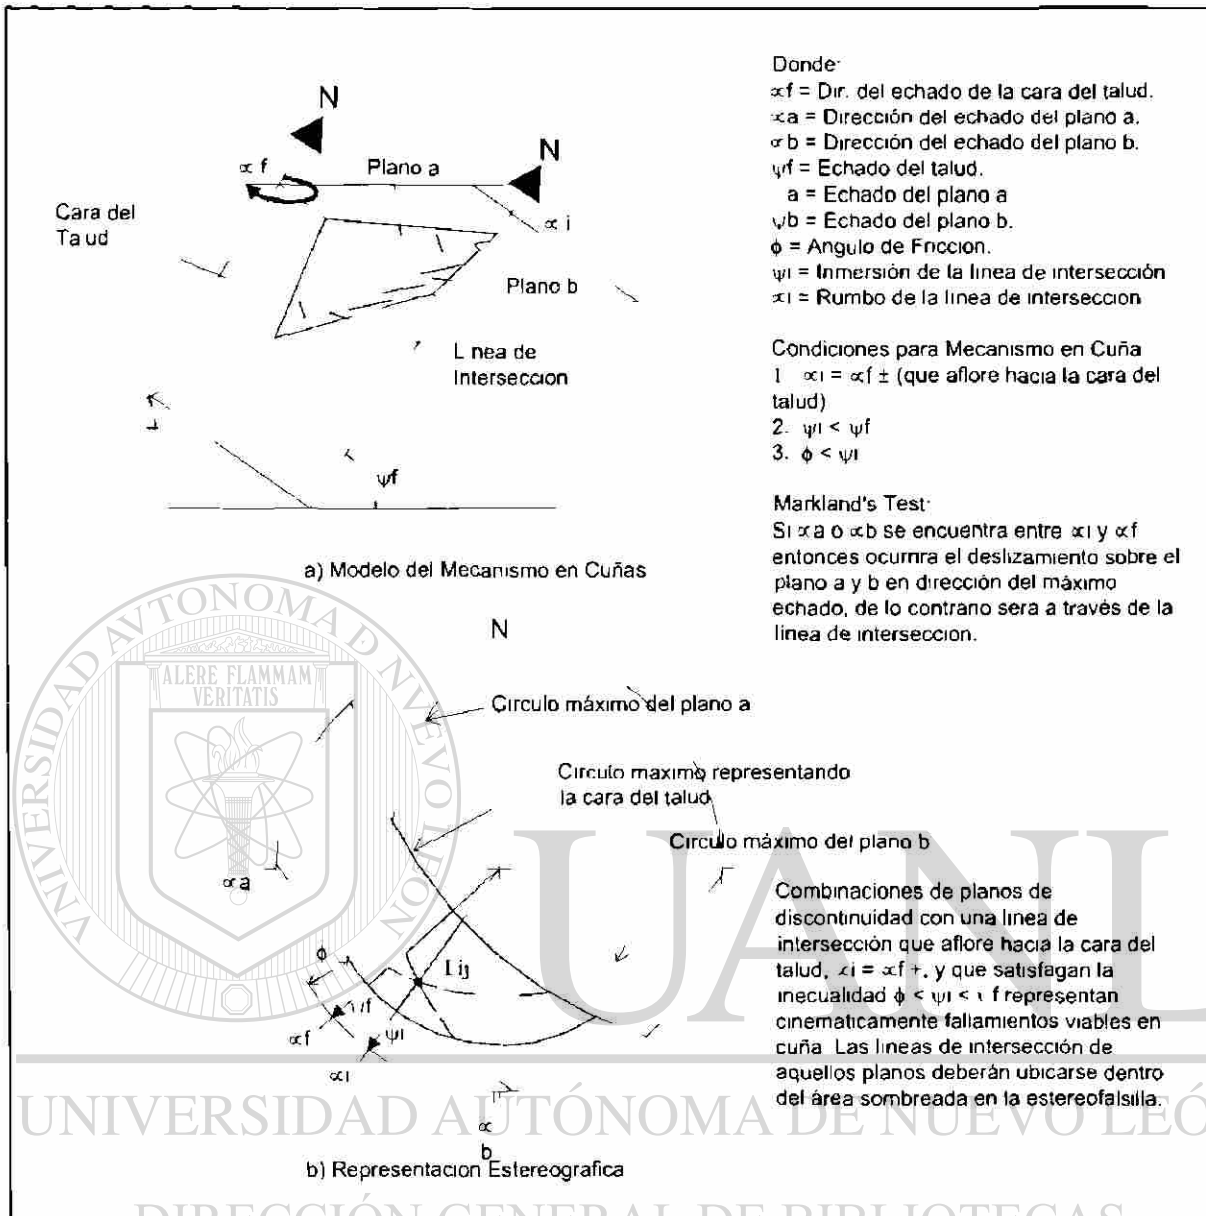
Fig. 3.9 Análisis Cinemático para Fallamientos en Cuña.

Las condiciones estructurales necesarias para el fallamiento en cuña se enlistan a continuación (Fig. 3.9.):

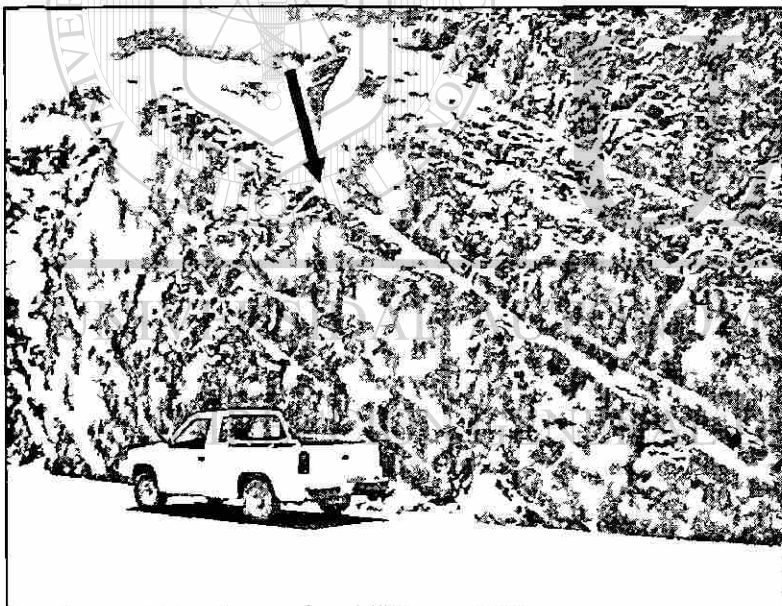
Fig. 3.18 Aspecto general del Talud #3. Se expone en esta fotografía, el mecanismo de falla correspondiente a cuña, de la cual aflora en forma notable la línea de intersección de los planos que delimitan dicho bloque, indicada en la gráfica por la flecha. Ubicación 29+360. Vista hacia el SE.

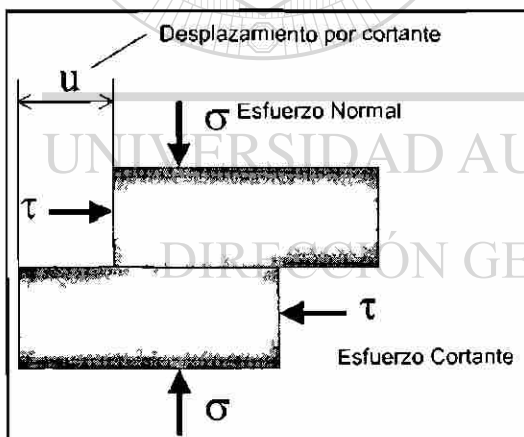
Fig. 4.1 Representación de los esfuerzos cortante y normal en una discontinuidad formada por dos bloques de roca (modificado de Hoek y Bray, 1981).
