CAPITULO IV

PROCEDIMIENTO EXPERIMENTAL

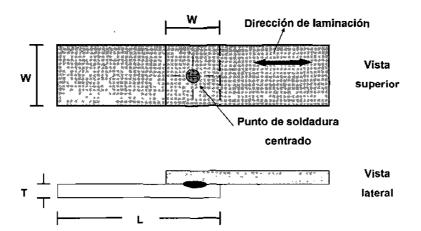
Figura 4.2 Configuración para la soldadura de los pares de cupones ⁽⁴³⁾.

Con la estabilización efectuada el siguiente paso fue la soldadura de pares de cupones, los cuales se soldaron según la siguiente configuración mostrada en la Figura 4.2.

Donde
$$L = 127 \text{ mm (5 in)}$$

$W = 38 \text{ mm (1.5 in)}$
 $T = \text{Espesor}$

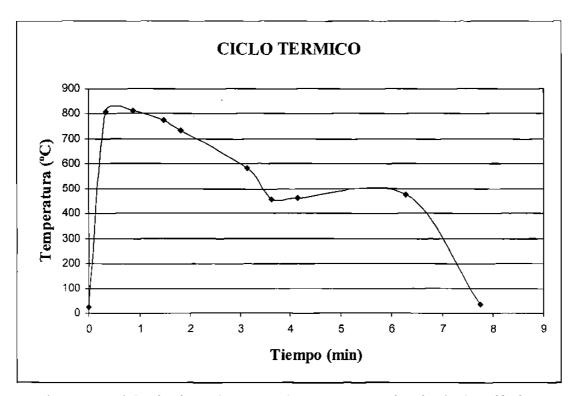
Figura 5.1 Ciclo térmico del procesamiento de termogalvanizado de la lámina.

En la Figura 5.1 se representa el comportamiento de las temperaturas con respecto al tiempo del procesado de la lámina.

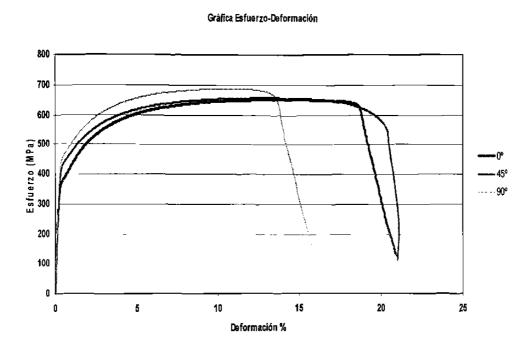
Figura 5.2 Gráfica esfuerzo-deformación del substrato.

También se aprecia que todas las curvas presentan cedencia continua y que el material exhibe anisotropía ya que su comportamiento difiere al ser deformado en diferentes direcciones respecto a la dirección de laminación, este fenómeno es característico de la orientación preferencial de los granos producida por una deformación severa, que en este caso sucede de esta forma; mas adelante se hará una descripción de la microestructura del material.

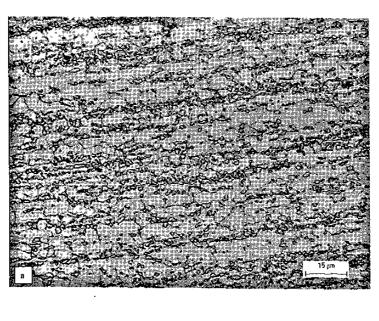
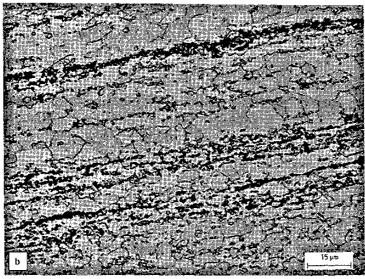
Figura 5.3 Imágenes de la microestructura del substrato tomadas con el microscopio óptico a) nital, 400x, b) nital y metabisulfito de sodio, 400x.

En la Figura 5.3a se muestra la microestructura del metal base atacada con nital al 2% y en la microestructura de la Figura 5.3b se atacó con nital al 2% y metabisulfito de sodio al 4%. El acero muestra una matriz de ferrita con carburos dispersos. En la Figura 5.3b

se aprecia que en la zona central de la lámina se encuentra una concentración de carburos alineados y orientados en sentido de la laminación, que pudieron haber precipitado durante el calentamiento de la lámina antes de haber sido sumergida en el baño de Zn para su galvanizado o durante su procesamiento en frío, así mismo estos carburos forman bandas localizadas y concentradas hacia el centro de la lámina que probablemente se formaron durante el laminado en frío, antes de que la lámina ingresara al proceso de galvanizado.

Como se mencionó en la Tabla 5.3, los valores de microdureza presentaron gran diferencia unos de otros, una de las razones podrían ser los carburos vistos en la Figura 5.3, los cuales pudieron haber contribuido a las diferencias encontradas en los valores de microdureza del metal base.

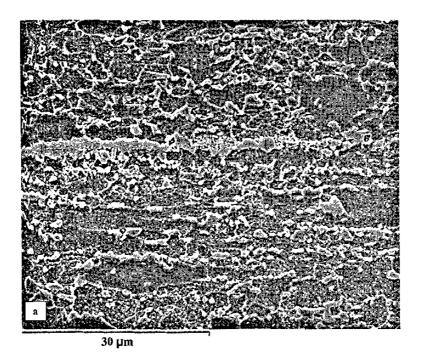
Figura 5.4a Imagen de la microestructura del substrato, SEM, 2000x.

En la Figura 5.4 se muestran imágenes de la microestructura del substrato tomadas con microscopio electrónico de barrido (SEM), se realizó un análisis químico de los carburos dispersos en la matriz de ferrita; los resultados se presentan en el espectro mostrado en la Figura 5.5, se deduce que los carburos están compuestos de Cr y Fe.

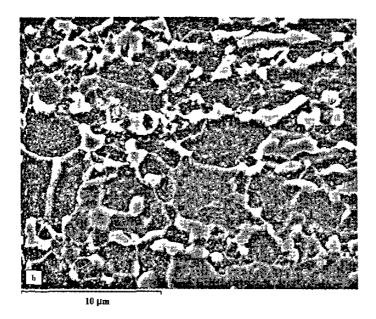
Figura 5.4b Imagen de la microestructura del substrato, SEM, 5000x.

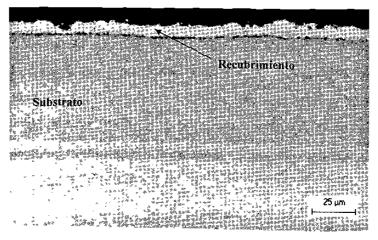
Figura 5.7 Imagen del recubrimiento tomada con microscopio óptico a 200x.

Las Figuras 5.7 y 5.8 son imágenes del recubrimiento tomadas con microscopio óptico y electrónico respectivamente. Se encontró que las fases del recubrimiento no son continuas, además el recubrimiento exhibe desprendimiento en las capas zeta y delta, así como también se presentan grietas en la fase delta, la fase gamma presenta variaciones en su espesor. En la Figura 5.8 se aprecia el desprendimiento de los cristales de fase zeta

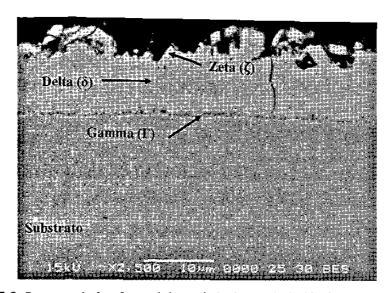
Figura 5.8 Imagen de las fases del recubrimiento de la lámina, SEM, 2500X.

formados en la parte superior del recubrimiento, lo que puede deberse a que la lámina haya experimentado un proceso de termogalvanizado pobre.

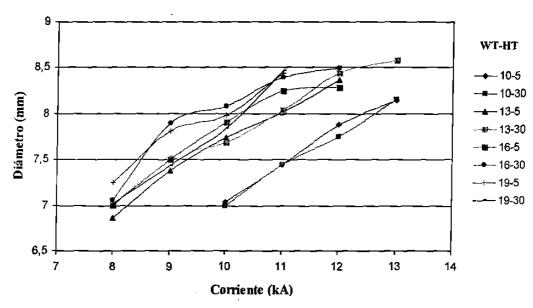
Figura 5.9 Gráfica del diámetro del botón a 5 y 30 ciclos de sostenimiento.

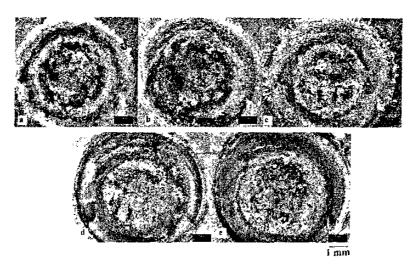
Figura 5.12 WT= 13 ciclos, HT= 5 ciclos, I= a) 8 kA, b) 9 kA, c) 10 kA, d) 11 kA y e) 12 kA.

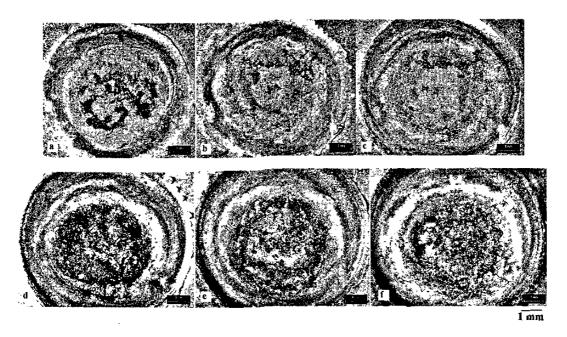
Figura 5.13 WT= 13 ciclos, HT= 30 ciclos, I= a) 8 kA, b) 9 kA, c) 10 kA, d) 11 kA, e) 12 kA y f) 13 kA.

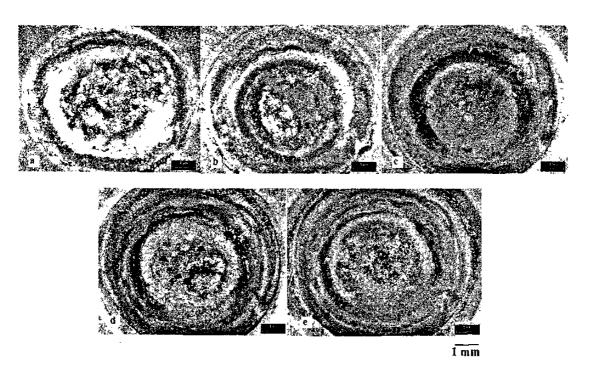
Figura 5.14 WT= 16 ciclos, HT= 5 ciclos, I= a) 8 kA, b) 9 kA, c) 10 kA, d) 11 kA y e) 12 kA.

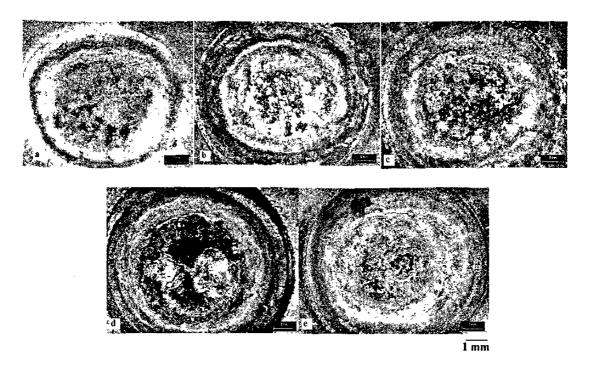
Figura 5.15 WT= 16 ciclos, HT= 30 ciclos, I= a) 8 kA, b) 9 kA, c) 10 kA, d) 11 kA y e) 12 kA.

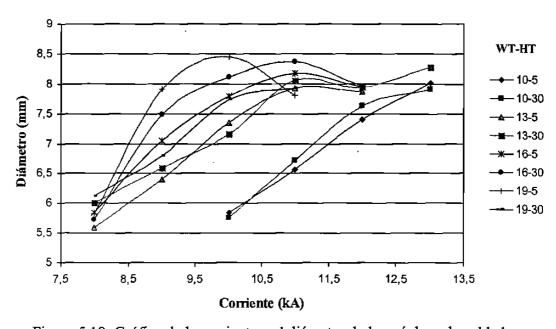
Figura 5.19 Gráfica de la corriente y el diámetro de los núcleos de soldadura.

Se graficó la variación de la corriente con respecto al diámetro del núcleo de soldadura, que se presenta en la Figura 5.19. Para WT de 10 ciclos a HT de 5 y 30 ciclos se aprecia que el diámetro se incrementa conforme aumenta la corriente, este comportamiento también lo presenta el WT-HT de 19-30 ciclos. Para WT-HT de 13-5, 16-5, 16-30 y 19-5 ciclos las curvas respectivas en la Figura 5.19 presentan un comportamiento de un punto máximo seguido de una caída de las mismas. Por último se muestra que para un

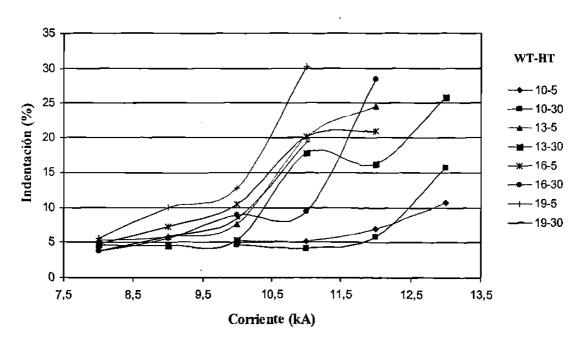
Figura 5.20 Gráfica del porcentaje de indentación con respecto a la corriente aplicada.

La Figura 5.20 muestra la gráfica de los porcentajes de indentación con respecto a la corriente. Como se había mencionado, en el comportamiento del WT-HT de 10-5 ciclos, la indentación aumenta de forma gradual en todos los valores de corriente, pero para WT de 13, 16 y 19 ciclos al llegar a la corriente de 10 kA el aumento es gradual y a 11 kA los porcentajes de indentación se disparan considerablemente. Este tipo de comportamiento puede atribuirse a que la corriente aplicada, que circula a través del material, sea muy alta y también se esté concentrando el calor en la interfase de las láminas que permita que fluya plásticamente el material de tal manera que la presión no sea suficiente para mantener el equilibrio mecánico y se origine un colapso que tenga como resultado la expulsión de material y por lo tanto la pérdida en masa del mismo, que se ve reflejado en las imágenes de los núcleos de soldadura que se presentan más adelante.

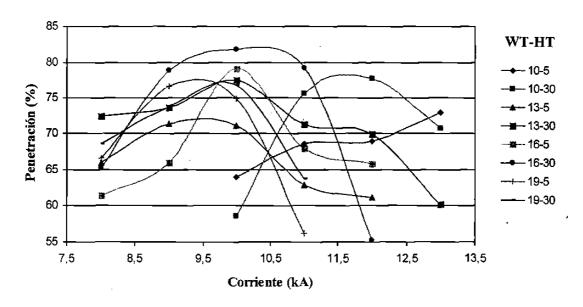
Figura 5.21 Gráfica del porcentaje de penetración en la soldadura con respecto a la corriente aplicada.

En la Figura 5.21, para 10 ciclos de WT y 5 de HT, el comportamiento de la penetración es de un aumento gradual según se incrementa la corriente, pero para los demás valores de tiempos de soldadura el comportamiento es parecido, en las curvas se aprecia un aumento en porcentaje de penetración alcanzando un máximo y después decaen

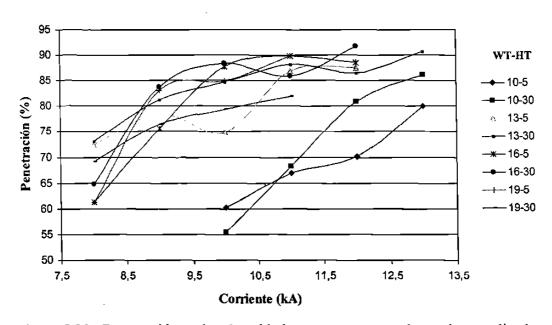
Figura 5.23 Penetración real en la soldadura con respecto a la corriente aplicada.

Nuevamente se observa en la Figura 5.23 que los WT de 10 ciclos se encuentran separados de los demás WT y la penetración es menor aun a valores altos de corriente, comparados con el comportamiento de los otros WT. También se observa que se alcanzan valores de penetración superiores al 90%, lo que indica que se está generando una degradación considerable en la zona de fusión, la cual se puede apreciar en las imágenes tomadas de los núcleos de soldadura que se presentan mas adelante. Aun cuando en el Capítulo IV no se especifica hasta que porcentaje de penetración es

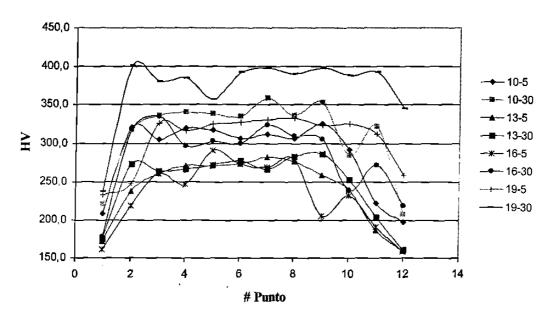
Figura 5.25 Gráfica de los valores de dureza Vickers en diferentes puntos del núcleo de soldadura.

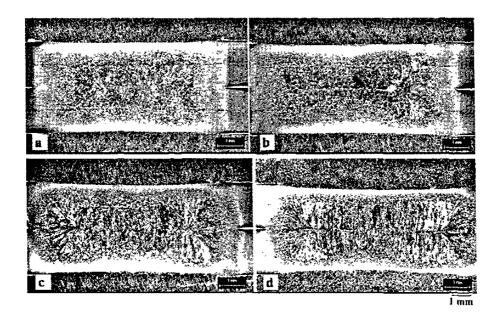
Figura 5.26 Crecimiento del núcleo de soldadura WT= 10 ciclos, HT= 5 ciclos I= a)10 kA, b) 11 kA, c) 12 kA y d) 13 kA.

Las Figuras 5.26 a la 5.33 muestran el crecimiento de los núcleos de soldadura conforme la corriente aplicada se fue incrementando.

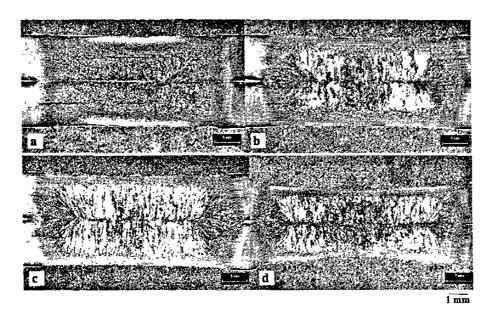
Figura 5.27 Crecimiento del núcleo de soldadura WT= 10 ciclos, HT= 30 ciclos I= a)10 kA, b) 11 kA, c) 12 kA y d) 13 kA.

En la Figura 5.27a se observa que a un valor de corriente de 10 kA la fusión entre las dos láminas no se completó, se puede apreciar una pequeña separación entre ellas, lo mismo sucede en la Figura 5.22b donde tampoco alcanza a completarse la fusión quedando un pequeño hueco entre las dos láminas. En la Figura 5.28a y 5.28b se presentaron poros interfaciales y en la Figura 5.29a la fusión no fue completa al igual que en las Figuras 5.30a y 5.31a, donde la primera exhibe un poro en la interfase lámina-lámina. En las Figuras 5.32e y 5.32d se presentaron grietas muy severas. A bajas corrientes se están presentando porosidades debido a la fusión incompleta que experimentan las láminas. Los poros encontrados a altas corrientes, al igual que las grietas, son causados por la excesiva presión de los electrodos y el calentamiento excesivo en la zona de fusión.

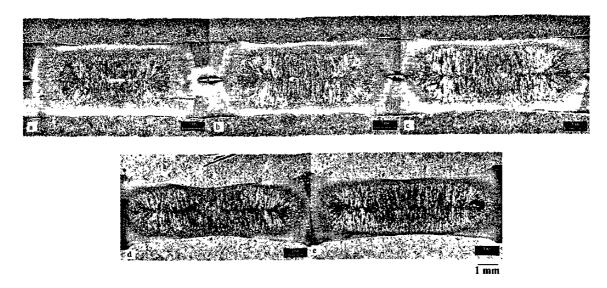
Figura 5.28 Crecimiento del núcleo de soldadura WT= 13 ciclos, HT= 5 ciclos I= a) 8 kA, b) 9 kA, c) 10 kA, d) 11 kA y e) 12 kA.

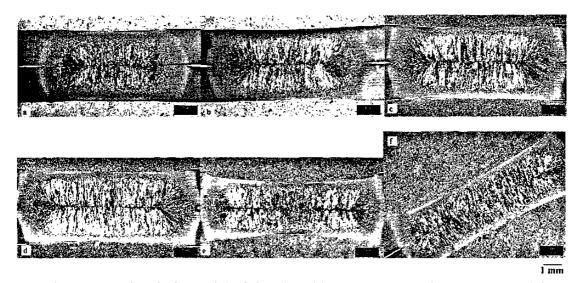
Figura 5.29 Crecimiento del núcleo de soldadura WT= 13 ciclos, HT= 30 ciclos I= a) 8 kA, b) 9 kA, c) 10 kA, d) 11 kA, e) 12 kA y f) 13 kA.

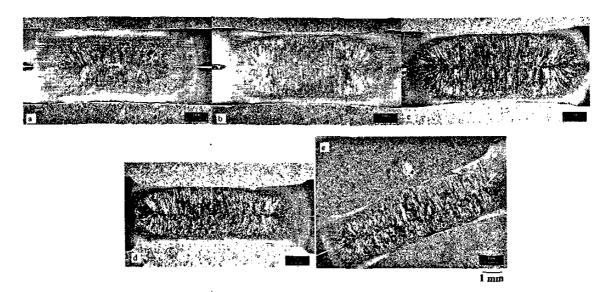
Figura 5.30 Crecimiento del núcleo de soldadura WT= 16 ciclos, HT= 5 ciclos I= a) 8 kA, b) 9 kA, c) 10 kA, d) 11 kA y e) 12 kA.

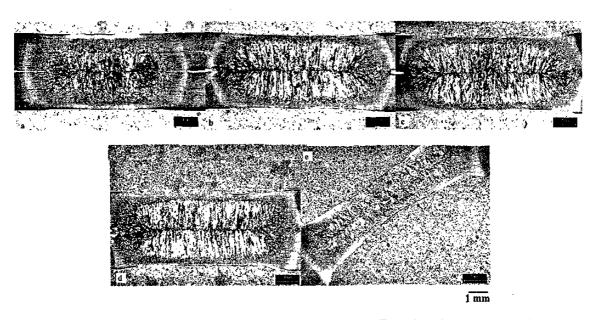
Figura 5.31 Crecimiento del núcleo de soldadura WT= 16 ciclos, HT= 30 ciclos I= a) 8 kA, b) 9 kA, c) 10 kA, d) 11 kA y e) 12 kA.

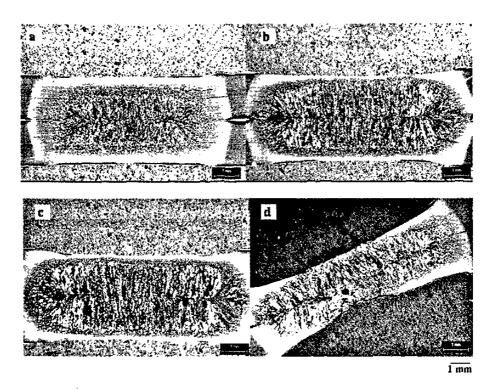
Figura 5.32 Crecimiento del núcleo de soldadura WT= 19 ciclos, HT= 5 ciclos I= a) 8 kA, b) 9 kA, c) 10 kA y d) 11 kA.

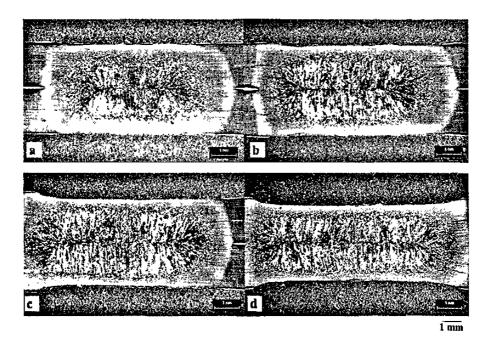
Figura 5.33 Crecimiento del núcleo de soldadura WT= 19 ciclos, HT= 5 ciclos I= a) 8 kA, b) 9 kA, c) 10 kA y d) 11 kA.

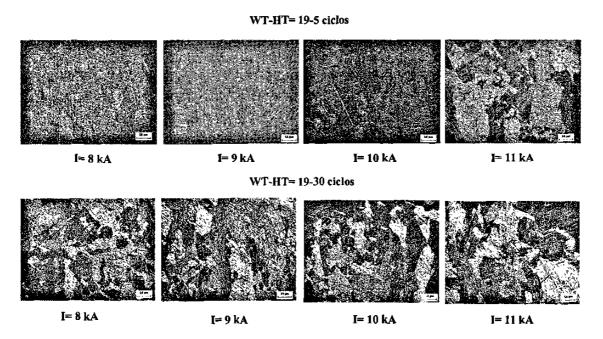
Figura 5.34 Microestructura de los centros de núcleos de soldadura.

En la Figura 5.34 se muestran serie de imágenes donde se comparan los centros de los núcleos de soldadura efectuados a 19 ciclos de WT con 5 y 30 ciclos de HT, con el fin de analizar el cambio tan marcado en las microdurezas presentadas en las Tablas 5.22 y 5.23.

Comparando el crecimiento que siguen los núcleos de soldadura en la Figura 5.34, para un HT= 5 ciclos desde 8 hasta 10 kA se observa que la microestructura es relativamente fina, comparada con la obtenida a 11 kA. En el HT= 30 ciclos las estructuras presentan una estructura mas gruesa, para los dos tiempos de sostenimiento se observa una microestructura tipo acicular. Este cambio en microestructura concuerda con la diferencia en microdurezas obtenidas en las Tablas 5.22 y 5.23. De nuevo se observa que el material es sensible al tiempo de enfriamiento.

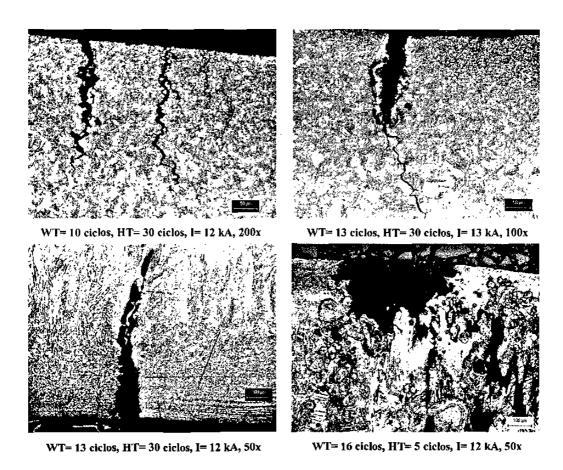
Figura 5.35 Grietas en los núcleos de soldadura a distintas condiciones de prueba.

La Figuras 5.35 muestra algunas de las grietas más severas que se presentaron en los núcleos de soldadura a diferentes condiciones de prueba, las imágenes fueron tomadas con microscopio óptico.

Visualmente se aprecia que las grietas se encuentran localizadas sobre la zona de contacto electrodo-lámina y la propagación de tales grietas es hacia el centro de la interfase lámina-lámina, estos defectos son causados por la presión ejercida de los electrodos sobre el material y la alta corriente. Pudiera darse el caso de que durante la solidificación del metal fundido se estén generando demasiados esfuerzos residuales y al momento en que el enfriamiento esté llegando a su fin el material no resista la presión y, por lo tanto, genere la grieta. Otro fenómeno que se suscita es la expulsión de material, a excepción de la imagen inferior izquierda de la Figura 5.35 la expulsión se presentó y la degradación de la soldadura fue muy severa como se puede apreciar en la imagen inferior derecha de la Figura 5.35, también debido a los valores tan altos de calor y corriente y la presión del electrodo.

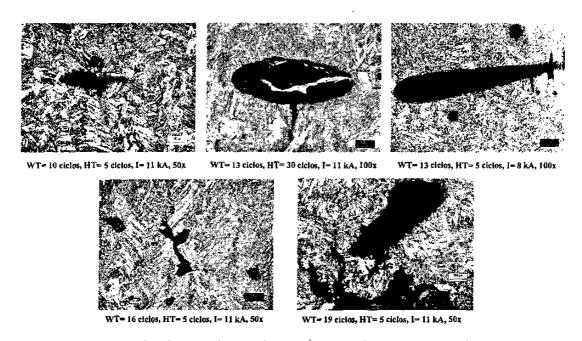
Figura 5.36 Porosidades en núcleos de soldadura a diferentes condiciones de prueba.

En la Figura 5.36 se presentan porosidades en algunos núcleos de soldadura con distintas condiciones de prueba. Las imágenes presentan defectos localizados en la línea central de la fusión. En los poros formados con un HT= 5 ciclos fueron causados por el poco tiempo de enfriamiento proporcionado al metal fundido y al desplazamiento incompleto del recubrimiento de Zn durante el calentamiento, el cual quedó atrapado en la etapa de enfriamiento provocando la formación de la cavidad. En el poro formado con HT= 30 ciclos se aprecia claramente material atrapado en el centro del mismo debido a la fusión incompleta del metal fundido.

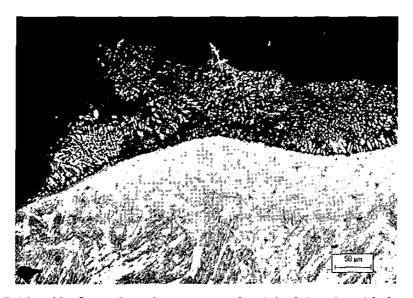
Figura 5.37 Aleación formada en la parte superior del núcleo de soldadura, WT= 13 ciclos, HT= 30 ciclos, microscopio óptico 100x.

En la Figura 5.37 se presenta una imagen de un núcleo de soldadura que muestra la transferencia de material a la zona de contacto electrodo-lámina. Por la morfología de crecimiento dendrítico de la adherencia que aparentemente se ve superficial, puede ser que este material se haya formado en la cara del electrodo debido al contacto electrodo-recubrimiento de Zn al inicio del calentamiento de las láminas y fuera desprendido durante la etapa final de enfriamiento y separación del electrodo y la lámina.

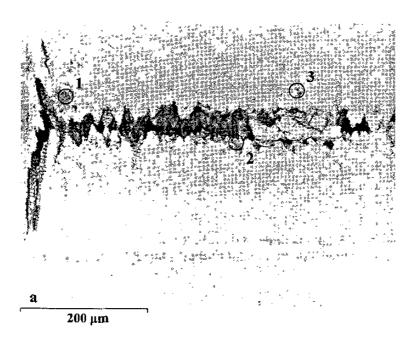
Figura 5.38a Porosidad en un núcleo de soldadura encontrada en la interfase lámina-lámina, WT= 16 ciclos, HT= 5 ciclos, I= 8 kA, SEM a) 200x.

Se efectuó el análisis en el SEM de las grietas y poros en algunos núcleos de soldadura. Las Figuras 5.38 a la 5.41 muestran los análisis de tales defectos.

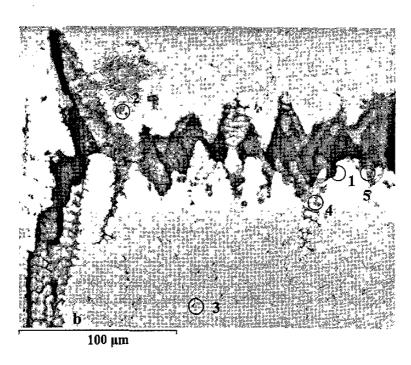
Figura 5.38b Porosidad en un núcleo de soldadura encontrada en la interfase lámina-lámina, WT= 16 ciclos, HT= 5 ciclos, I= 8 kA, SEM, 500x.

En la Figura 5.38b se aprecia el crecimiento de las dendritas en la interfase láminalámina y la insuficiencia de fusión en esta zona causada por el poco tiempo de enfriamiento aunado a la baja corriente aplicada. Se realizó el análisis del espectro de rayos X de las zonas marcadas de la Figura 5.38a mostrado en la Tabla 5.26 y la Tabla 5.27 pertenece a las zonas analizadas de la Figura 5.38b.

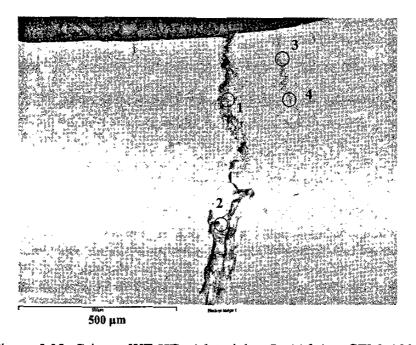
Figura 5.39 Grieta a WT-HT= 16-5 ciclos, I= 11 kA, , SEM, 100x.

En la Figura 5.39 se muestra la formación de una grieta con propagación hacia el centro del núcleo. Asimismo la Tabla 5.28 despliega la composición química de las zonas marcadas en la figura.

En las zonas 1 y 2 de la grieta de la Figura 5.39 hay presencia de Fe, Zn del recubrimiento y Cu del electrodo; los contenidos de Fe y Zn disminuyen hacia la punta de la grieta mientras que el Cu se mantiene igual, lo que indica que hubo penetración de Zn líquido del recubrimiento al momento de la solidificación debido a la presión de los electrodos en la lámina. En la zona 3 el Fe, Cu y O se detectan en una zona cercana a la superficie donde se pudo infiltrar Cu del electrodo además de la formación de óxido de Fe. La zona 4, que es la parte interna de la fisura, muestra contenidos de Fe, Cu, Zn y O, de nuevo el Zn del recubrimiento no alcanzó a ser desplazado hacia la superficie por lo que quedó atrapado en la fisura. Por la localización de la fisura ésta debió ser generada por la presión de los electrodos en la lámina.

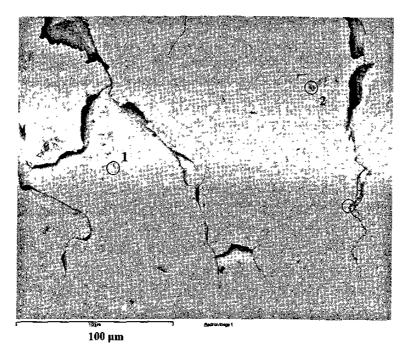
Figura 5.40 Oxidación y agrietamiento en el núcleo, WT-HT= 16-5 ciclos, SEM, 500x.

La Figura 5.40 es una amplificación de la Figura 5.39 donde se presentan otras grietas formadas en el interior del núcleo de soldadura. En las zonas 1 y 2 se muestran óxidos de Fe y Cr, pero en la zona 3 hay presencia de Zn que quedó atrapado debido a que el recubrimiento no fue removido por completo.

Según el análisis químico de la Tabla 5.29 se indica la presencia de óxidos de Cr y Fe, así como también residuos de Zn del recubrimiento encapsulado en las cavidades de la grieta, debido a la alta corriente aplicada y el poco tiempo de enfriamiento que impidió la fusión completa del núcleo.

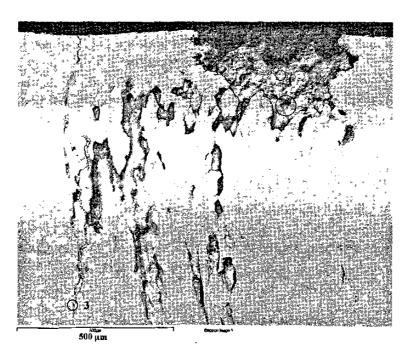
Figura 5.41 Daño severo en núcleo de soldadura, WT-HT= 16-5 ciclos, I= 12 kA, SEM, 100x.

En la Figura 5.41 se observa un área de un núcleo cercana a la superficie externa donde se presentaron agrietamientos y degradación de material; el análisis químico efectuado en las zonas marcadas de la figura se presenta en la Tabla 5.30. En las zonas 1 y 2 hay presencia de latón formado de la aleación entre el Cu del electrodo y el Zn del recubrimiento, a demás del deterioro superficial c ausado p or la indentación s evera del

electrodo, en la zona 3 se detecta bajo contenido de Zn el cual penetró a un nivel relativamente profundo, no hay Cu por lo que evidencias de formación de latón sólo se dieron en el área del contacto lámina-electrodo, también se encontró Fe y O que sugieren fenómenos de oxidación en el núcleo de soldadura causados por la alta temperatura que se está concentrado en la zona de fusión.

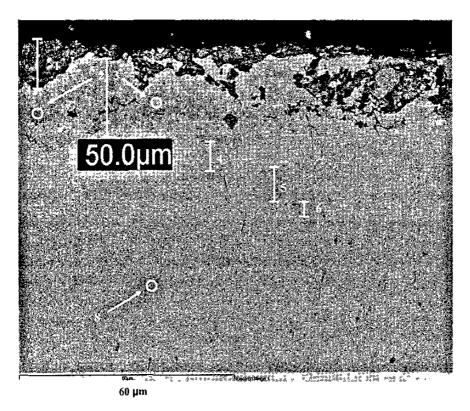
Figura 5.44 Fases formadas en la cara del electrodo, SEM.

La Figura 5.44 muestra una imagen tomada en SEM con las fases formadas en la cara del electrodo.

Se realizó un análisis químico a las fases marcadas en la Figura 5.44, el cual es mostrado en la Tabla 5.34.

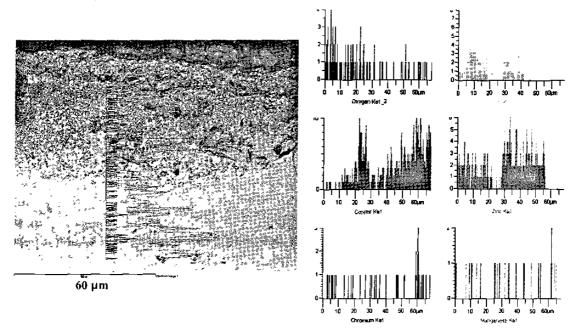
Figura 5.45 Barrido lineal efectuado en las capas formadas en la cara del electrodo.

Para observar mejor la variación de los porcentajes de los elementos en el electrodo se efectuó un barrido lineal mediante el SEM, el cual se muestra en la Figura 5.45. Se observa como disminuye el Fe desde la capa superior hacia el metal base, asimismo el aumento del Cu y la disminución del Zn, además de los elementos Cr, Mn y O presentes cerca de la superficie.
