4 RESULTADOS

4.1 Estudio de Vidrios Opacificados por Fosfatos

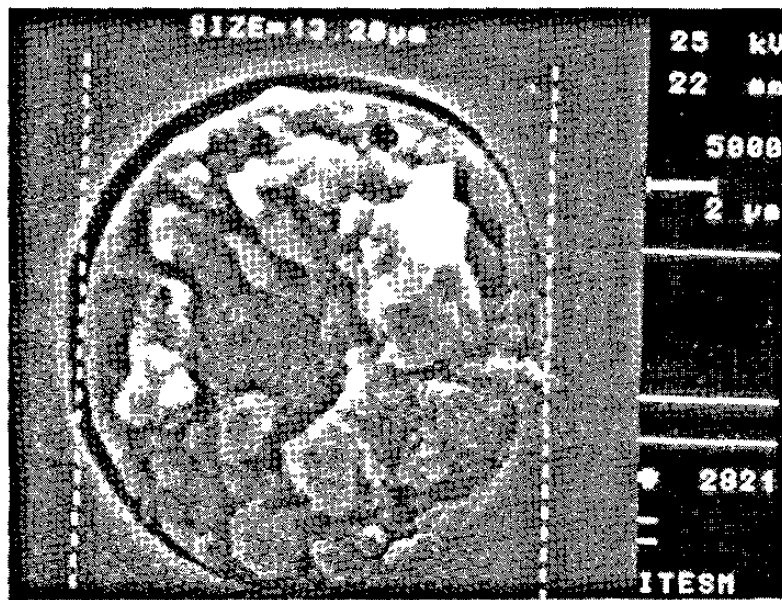
Figura 4-10 Partículas opacificantes de mayor diámetro encontradas en las muestras analizadas. Ataque en solución acuosa al 1%HF por 1 minuto en ultrasonido.

Observaciones realizadas a 20,000X muestran la presencia de una segunda fase discontinua, esférica y de un diámetro de alrededor de 100 nm, Figura 4-8. Las imágenes MEB-IER no producen un contraste definido de la interfase entre la matriz y las partículas opacificantes de mayor tamaño. Por lo anterior, muestras de vidrio fueron atacadas químicamente con la solución indicada anteriormente por 5 minutos en ultrasonido. La fase opacificante se disolvió y esto permitió un contraste significativo para realizar el análisis de 10 imágenes de muestras distintas y obtener información característica del vidrio. El 80% de las partículas tienen un diámetro promedio entre 1.5 y 3 μm , Figura 4-9. En las muestras analizadas fue posible encontrar partículas de un diámetro mucho mayor al diámetro promedio, Figura 4-10.

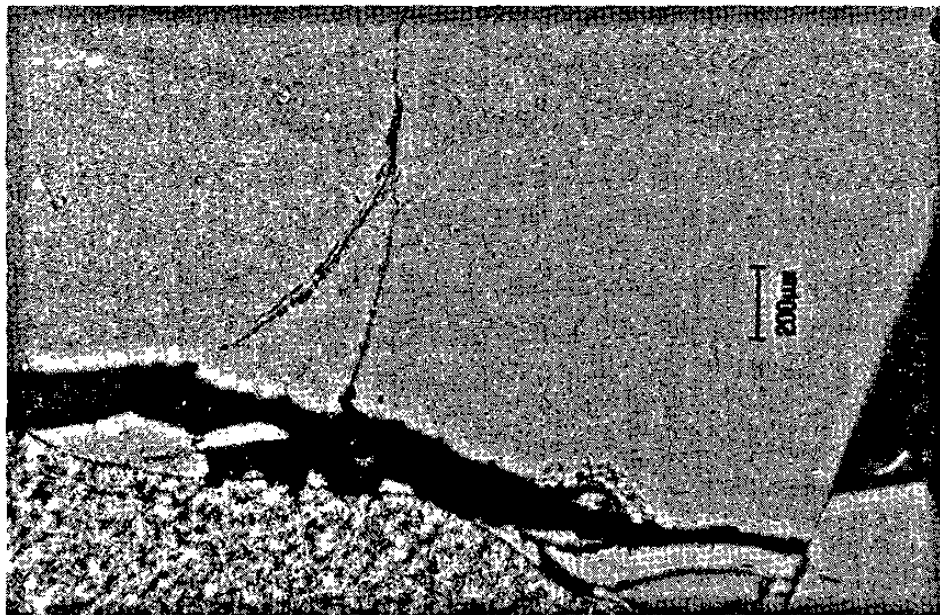
Figura 4-28 Interfase vidrio Termocrisa-refractario, por MO, sin ataque.

El segundo mecanismo de formación de natas ocurre en la interfase vidrio-refractario donde el tamaño de las partículas es mayor debido al fenómeno de nucleación heterogénea y al mayor tiempo de residencia. En esta zona el vidrio tiene mayor viscosidad por tener menos temperatura. Al mismo tiempo el fenómeno de colapso de las partículas es mayor, además de existir un cambio en la composición química local por la degradación del refractario. La Figura 4-28 muestra la sección transversal que contiene la interfase vidrio-refractario. La parte inferior corresponde al refractario, la zona media corresponde al vidrio que se ha mezclado con los componentes del refractario, donde no se encuentran partículas opacificantes. En la parte superior se observan las fases opacificantes que han crecido a un tamaño mayor respecto al resto del vidrio. En las Figura 4-29 y Figura 4-30 se observan las fases opacificantes que se encuentran en la interfase vidrio-refractario, que durante la producción salen sobre la superficie de la vela formando parte de la superficie del producto. Con el propósito de reducir o eliminar las natas que se forman en la interfase vidrio Termocrisa-refractario se realizaron cambios en la composición química siguiendo la estrategia que se ilustra en la Figura 4-31.

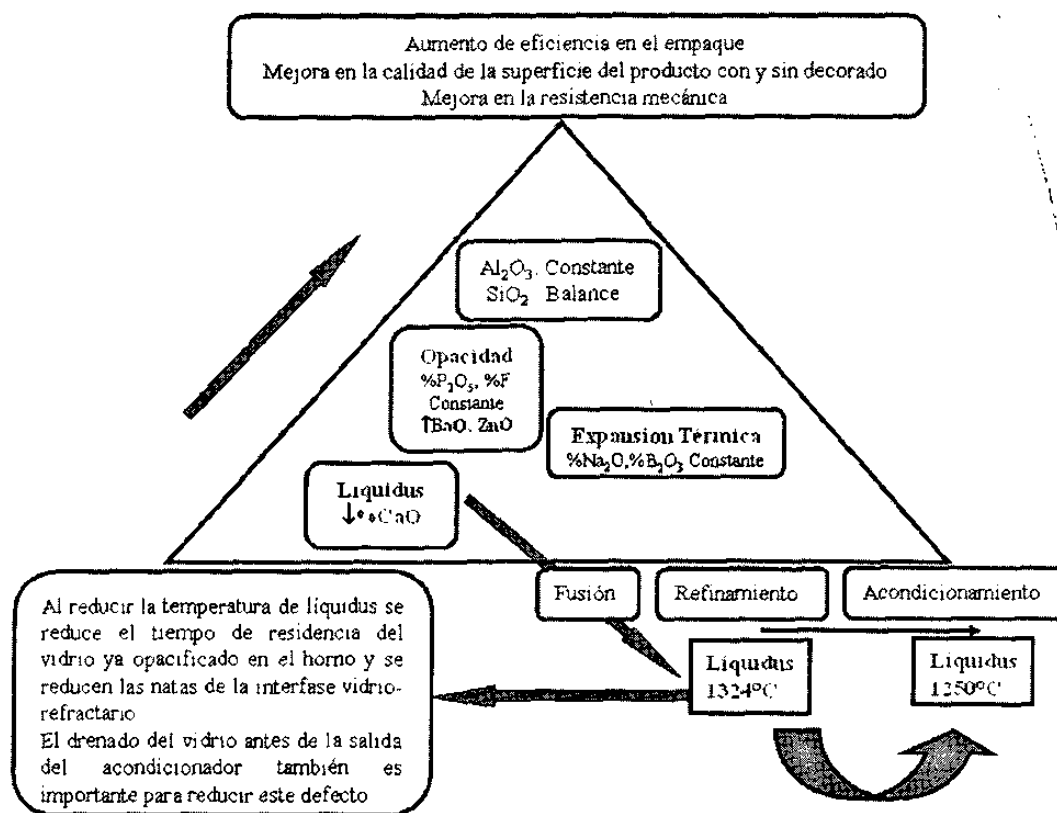
Figura 4-31 Estrategia y beneficios que se obtienen al reducir la temperatura de separación de fases en el vidrio Termocrisa.

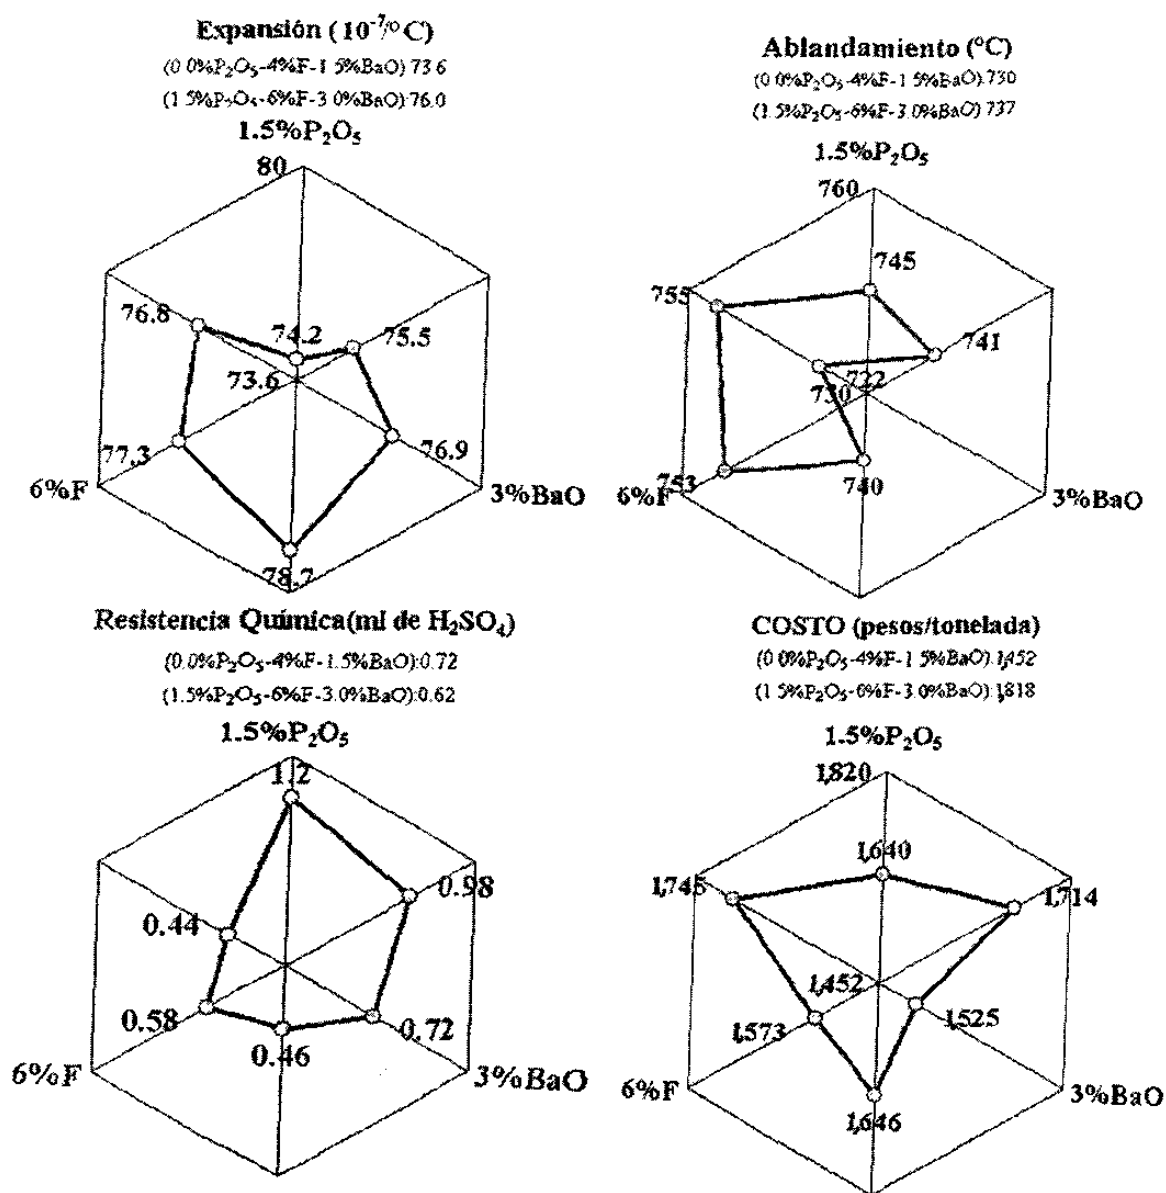
Figura 4-84 Efecto del incremento en P_2O_5 , F y BaO en las propiedades de los vidrios de las fórmulas M respecto a las propiedades de la fórmula M1 que contiene 0% P_2O_5 , 4%F y 1.5%BaO.
