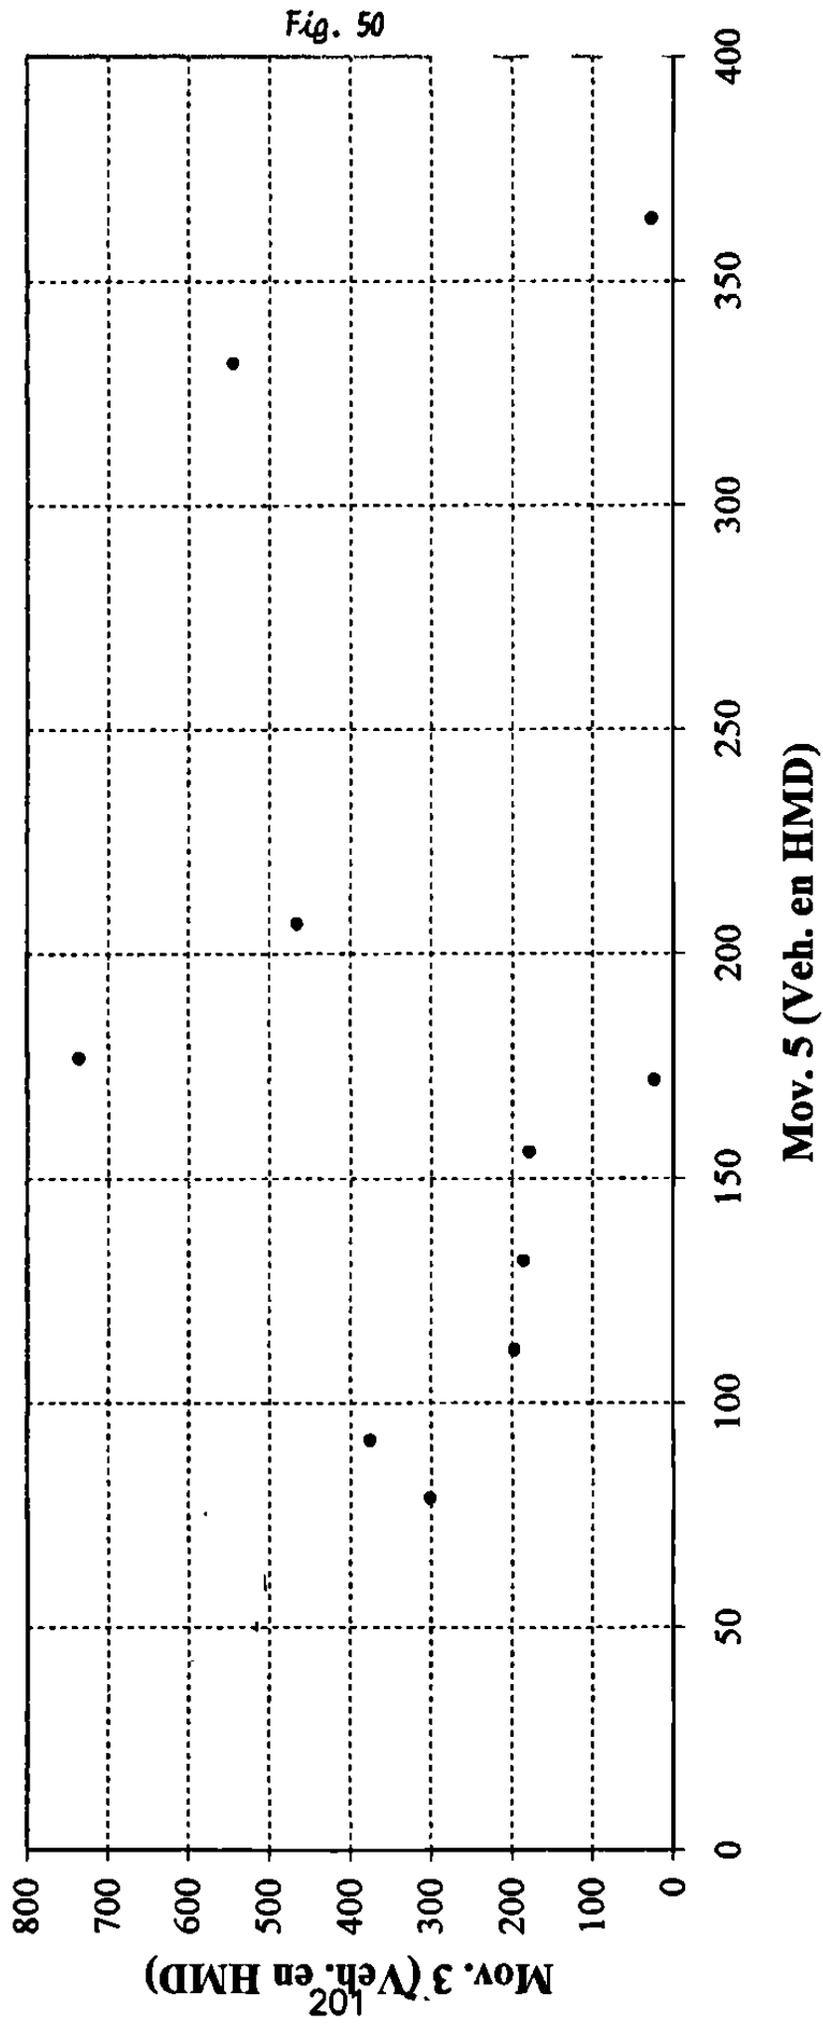
Mov. 5 vs. Mov. 3

La gráfica de tránsito opuesto, en el movimiento 5, contra todos los vehículos que voltean hacia la izquierda, en el movimiento 3, no muestra una relación clara, esto se debe a que no tiene qué ver un movimiento con el otro, pues se realizan en fases separadas y no interfieren uno con el otro; aunque aquí el volumen del movimiento 3 incluye a los vehículos que se mueven en luz roja, hacia la izquierda. Cada punto es una intersección distinta, y hay diez puntos, uno para cada una de las intersecciones.

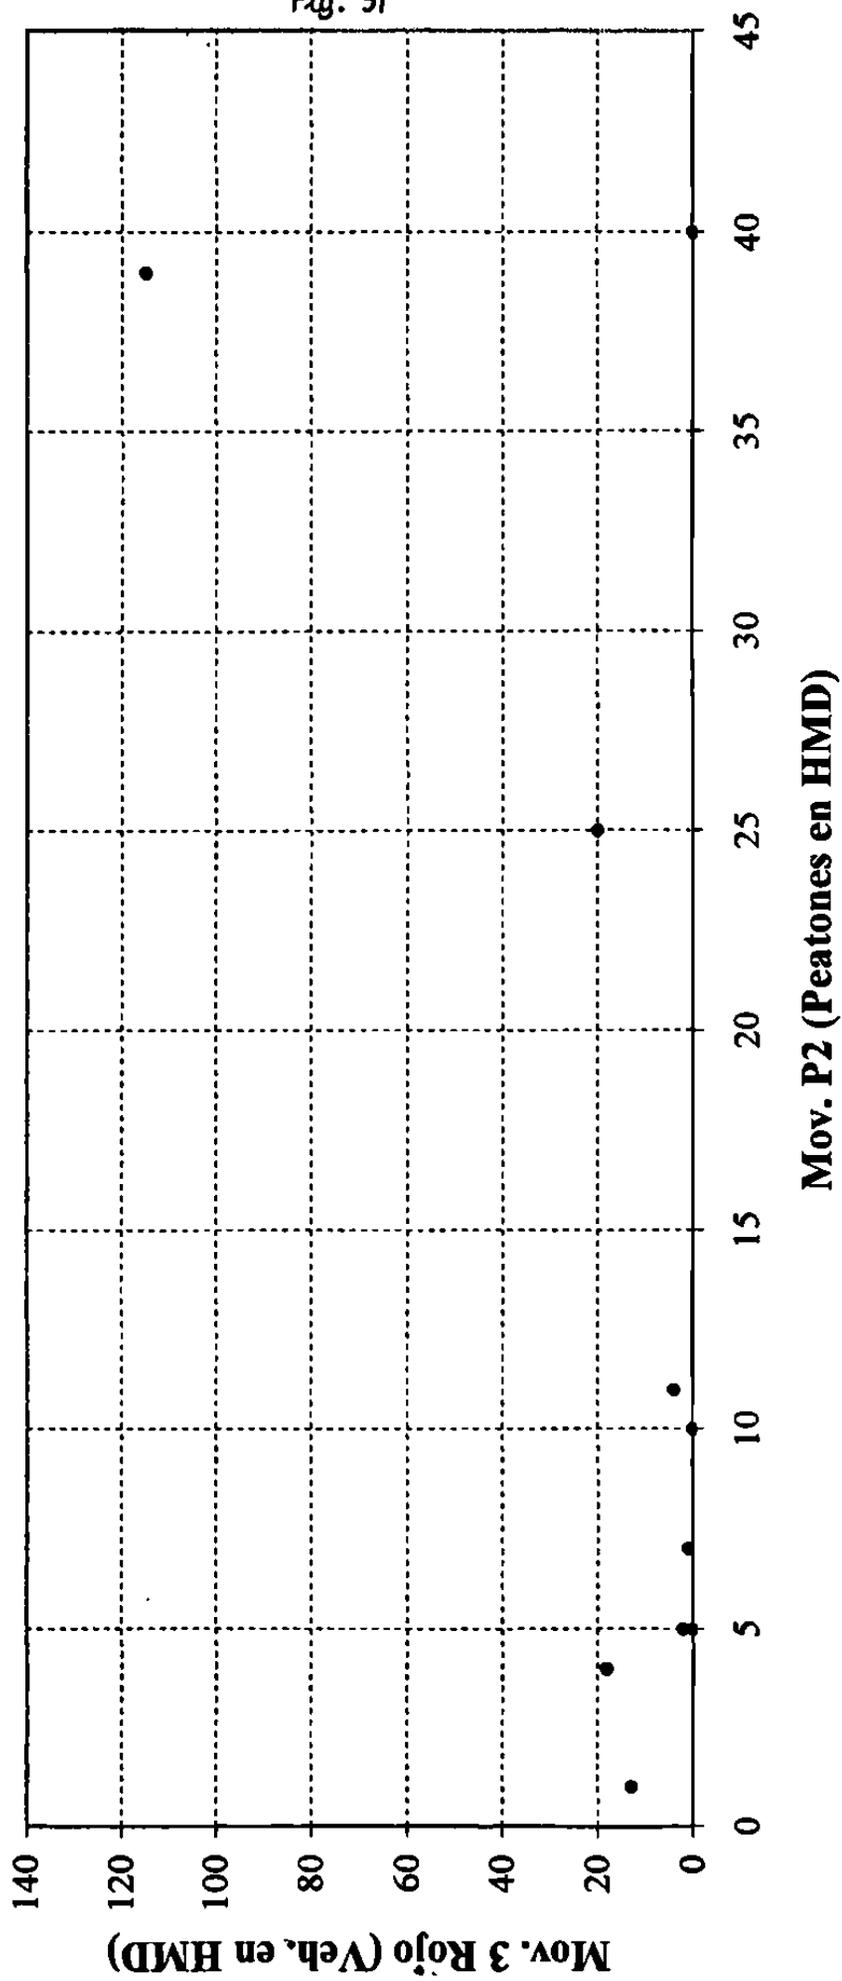
Mov. P2 vs. Mov. 3 Rojo

La gráfica de los peatones, movimiento P2, contra los vehículos que voltean en rojo, tampoco tiene una relación a la vista; aunque se supone que entre más peatones crucen, menos posible es que el vehículo que volteea a la izquierda en rojo pueda efectuar la vuelta. Hay dos momentos en que el peatón efectúa su movimiento; cuando debe y cuando no debe; en este último caso, sí hay interferencia con cuantos dan vuelta.

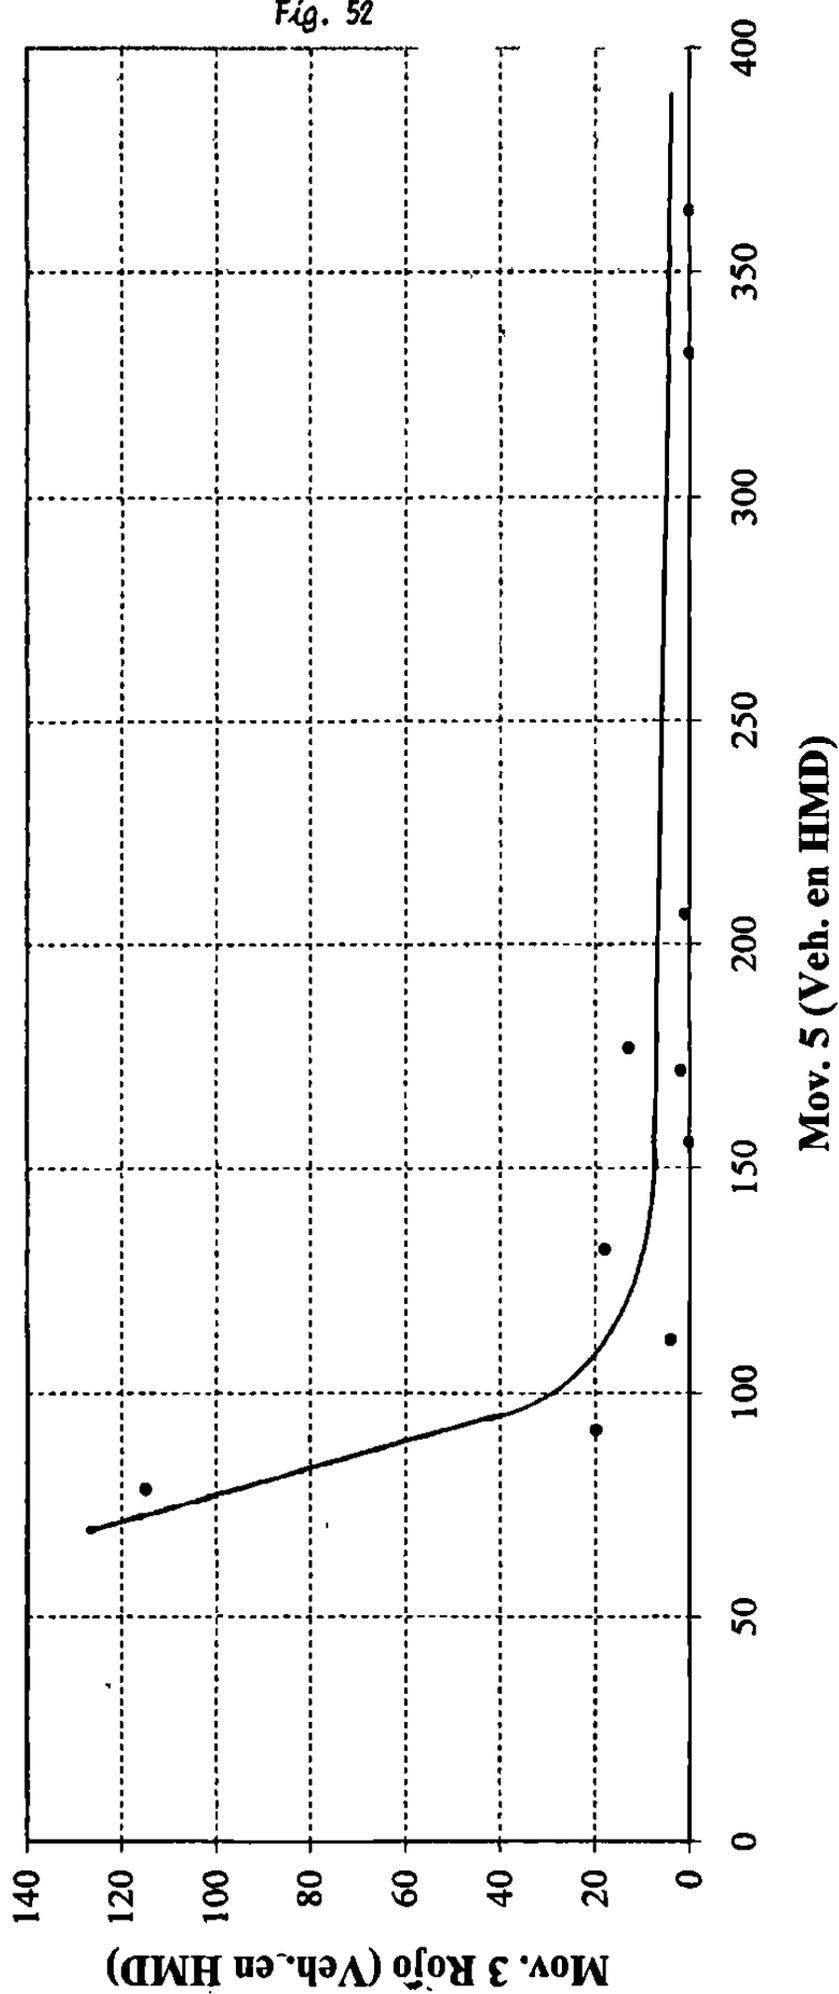
Mov. 5 vs. Mov. 3 Rojo

En la gráfica de tránsito opuesto, movimiento 5, contra el tránsito que volteea a la izquierda en rojo, movimiento 3, donde ambos movimientos se dan en la misma fase y en la hora de máxima demanda, se observa que entre mayor sea el volumen del tránsito opuesto, menor será la cantidad de vehículos que puedan dar vuelta en rojo; aunque, intervienen otros factores, para que el vehículo tenga oportunidad de voltear, como son:

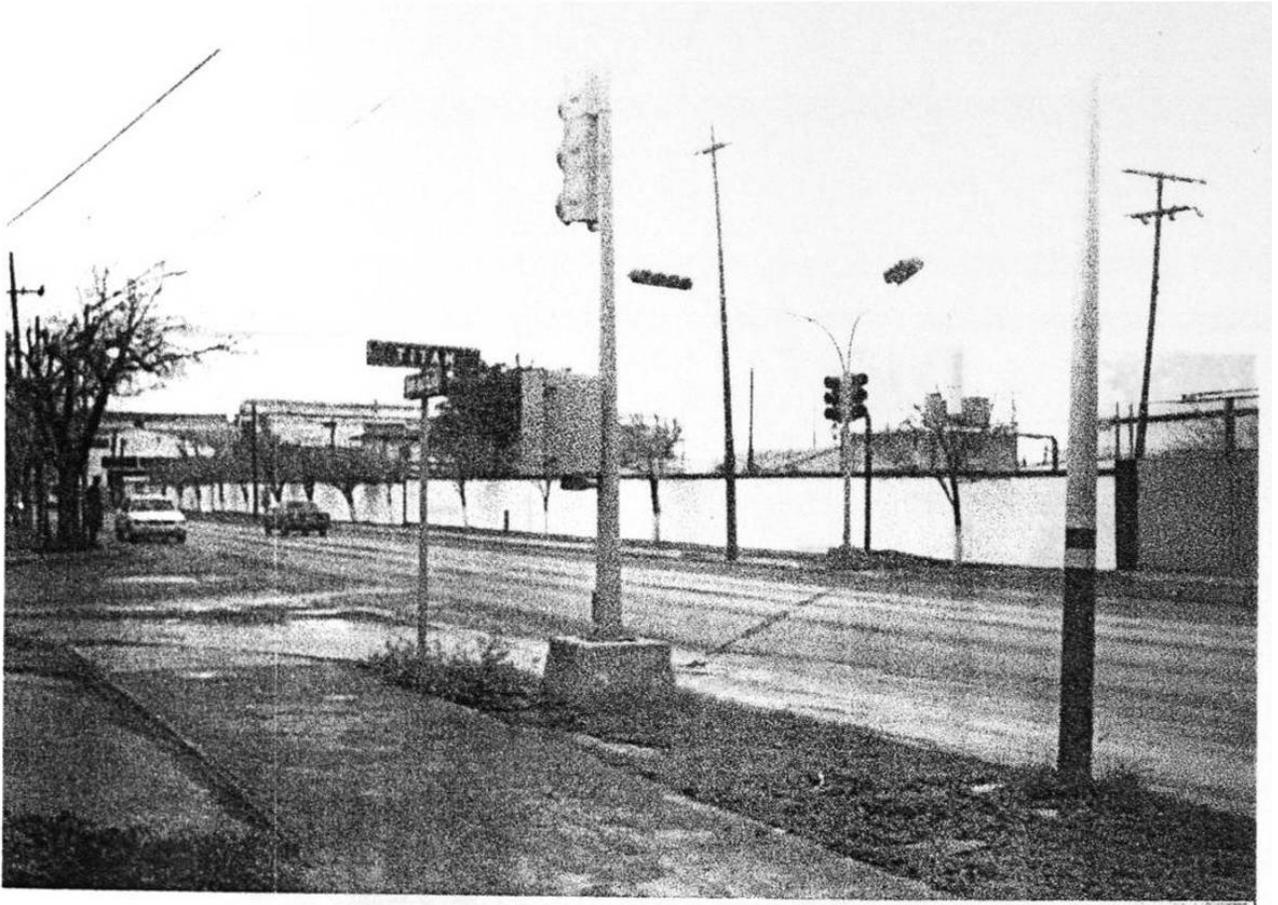
Fig.54 *Intersección de estudio en Av. San Nicolás, calle Titán (caso 4), que cuenta con semáforo accionado por el tránsito.*

San Nicolás – Titán (Caso 4)

También se rechazó como modelo por su bajo volumen de vehículos, por el muy bajo porcentaje de vehículos que voltean a la izquierda. Ningún vehículo, en la hora de máxima demanda, dio vuelta en rojo a la izquierda. El volumen opuesto de 364 vehículos es elevado, en comparación con el máximo de 200. La probabilidad de encuentro sí es baja, pero se debe al bajo volumen y a los cortos tiempos de cruce. La visibilidad aquí es regular. El semáforo es accionado por el tránsito, lo que indica que hay poco o nada de tiempo estando el semáforo en verde, en la

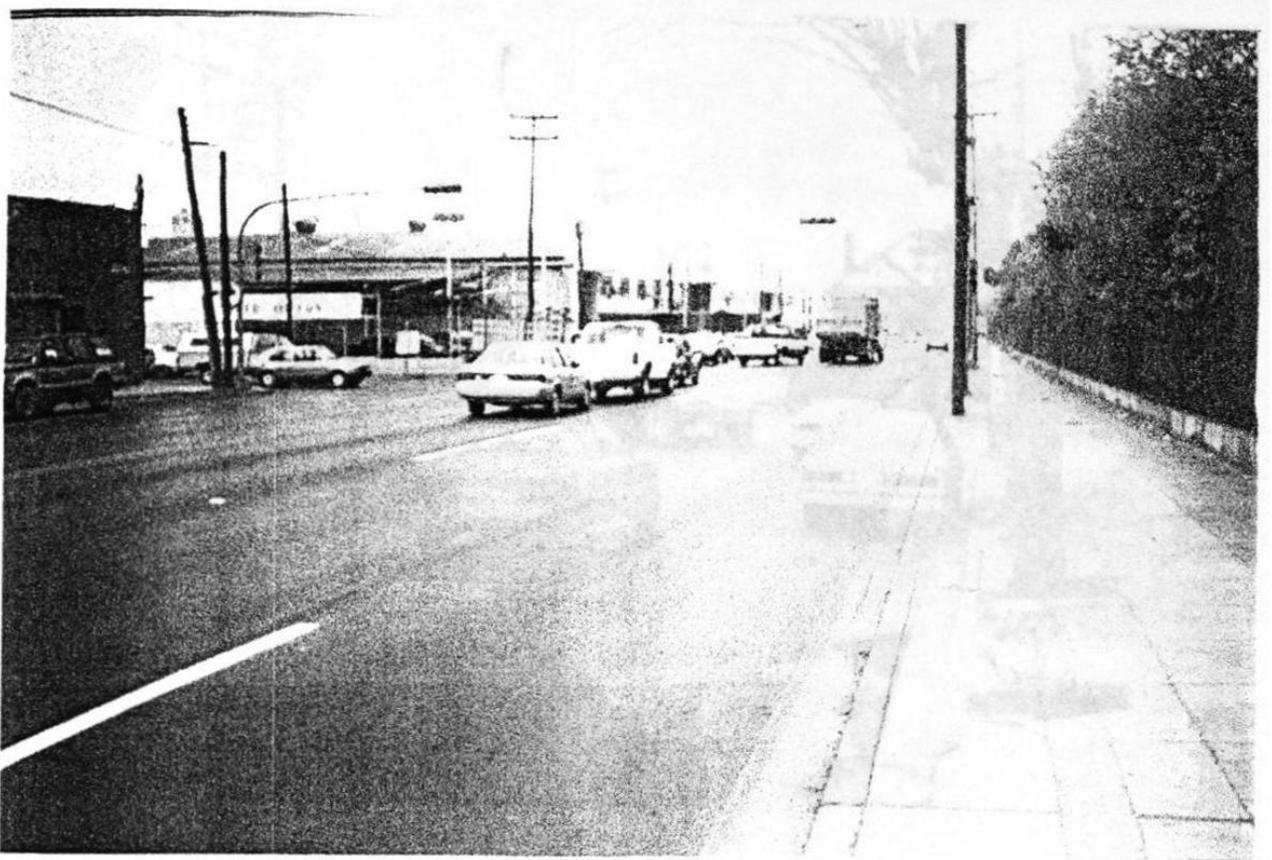
Fig. 55 *Intersección estudiada de Av. Guerrero y Gral. Pedro. Anaya (caso 6).*

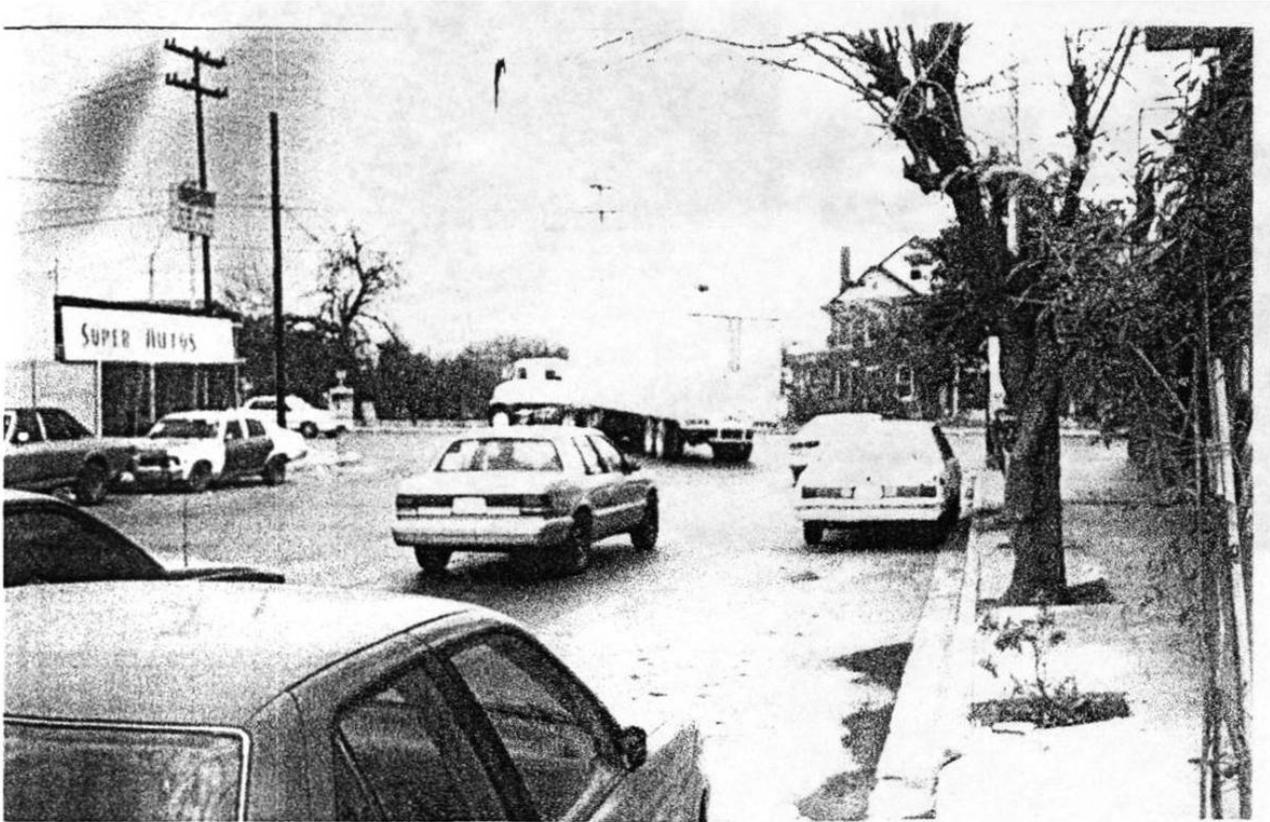
Fig. 56 Intersección en estudio de Av. Guerrero y Gral. Pedro. Anaya (caso 6).

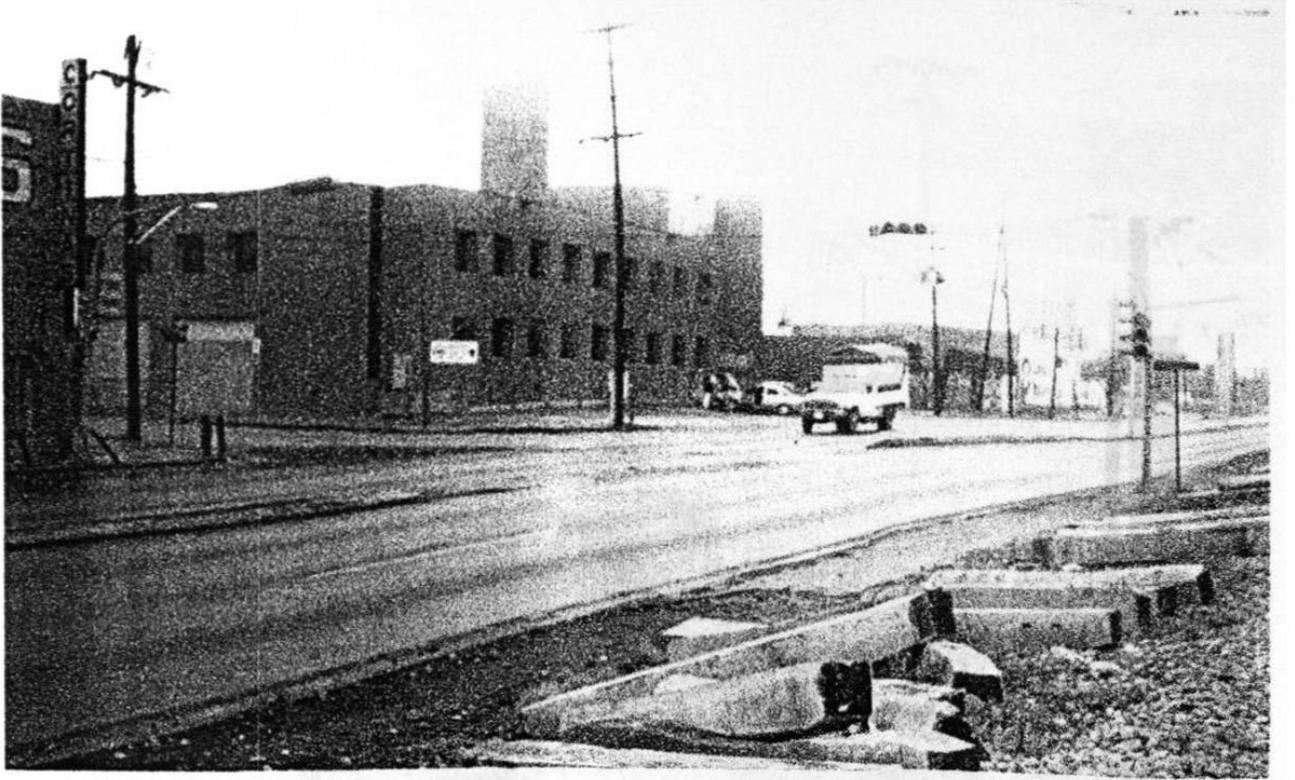
Fig. 57 Intersección analizada de Av. Gral. Pablo González Garza y calle Oscar F. Castellón (caso 8).

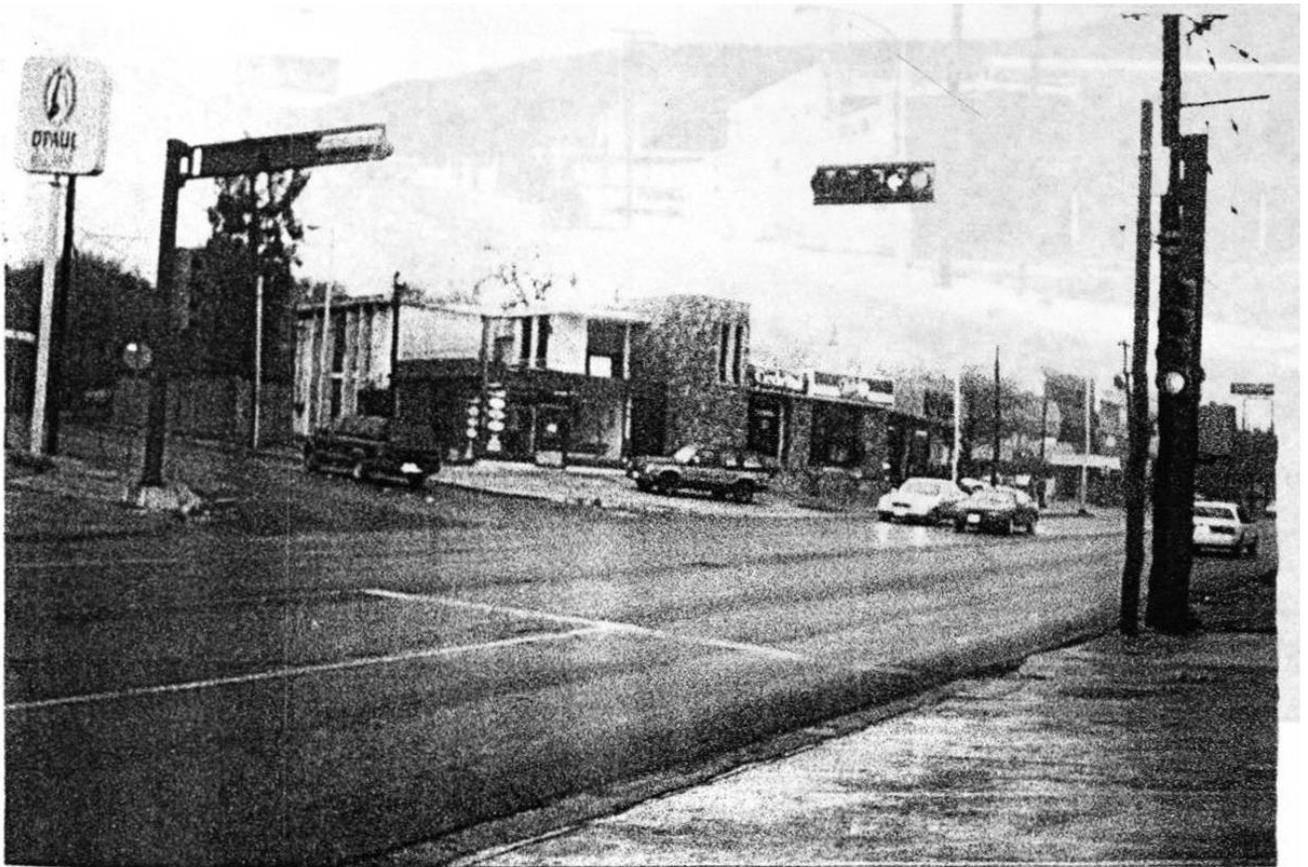
Fig. 58 *Intersección de estudio en Av. Vasconcelos y Jerónimo Siller
(caso 9)*

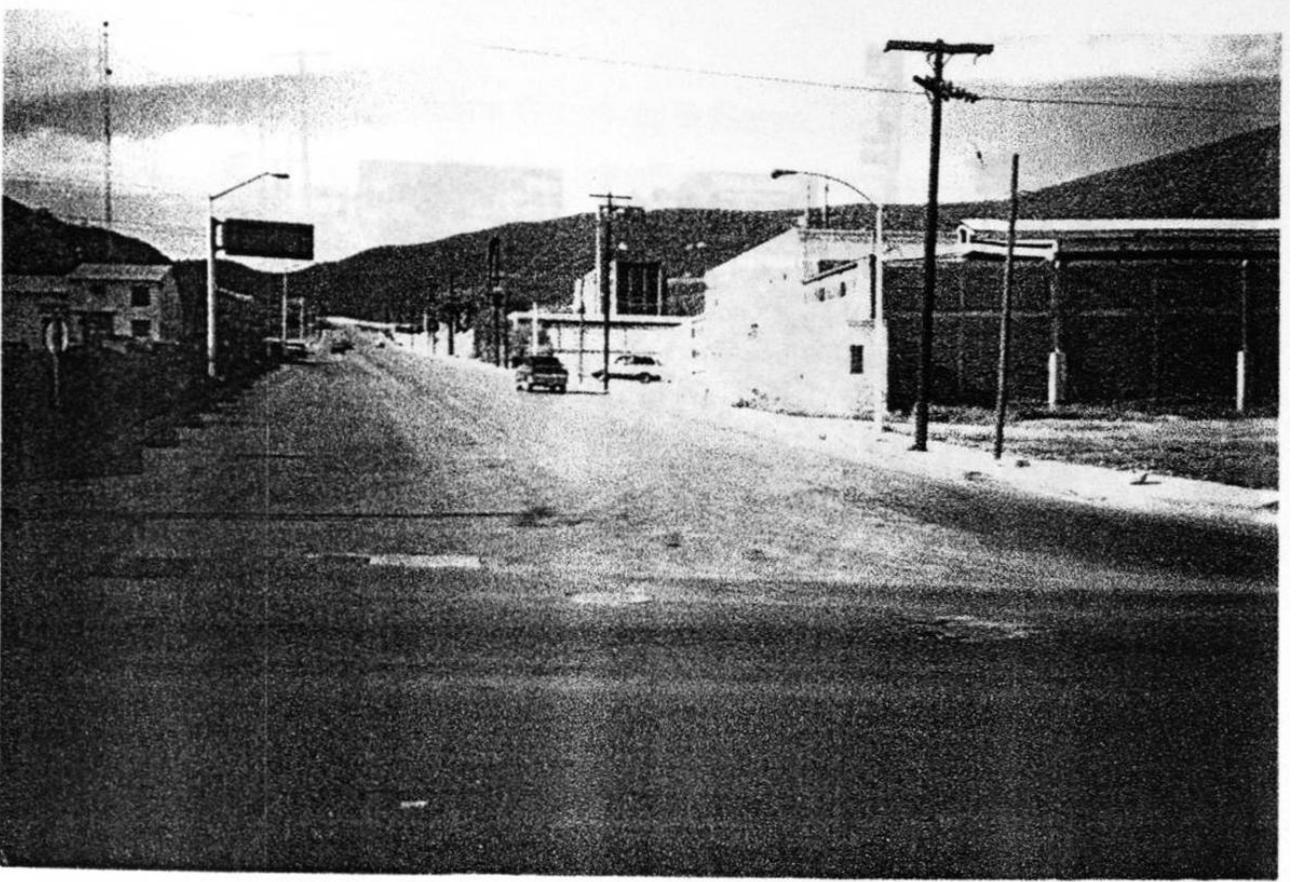
Fig. 59 *Fotografía antigua de la Intersección:
Aarón Sáenz y Rogelio Cantú (caso 10).*

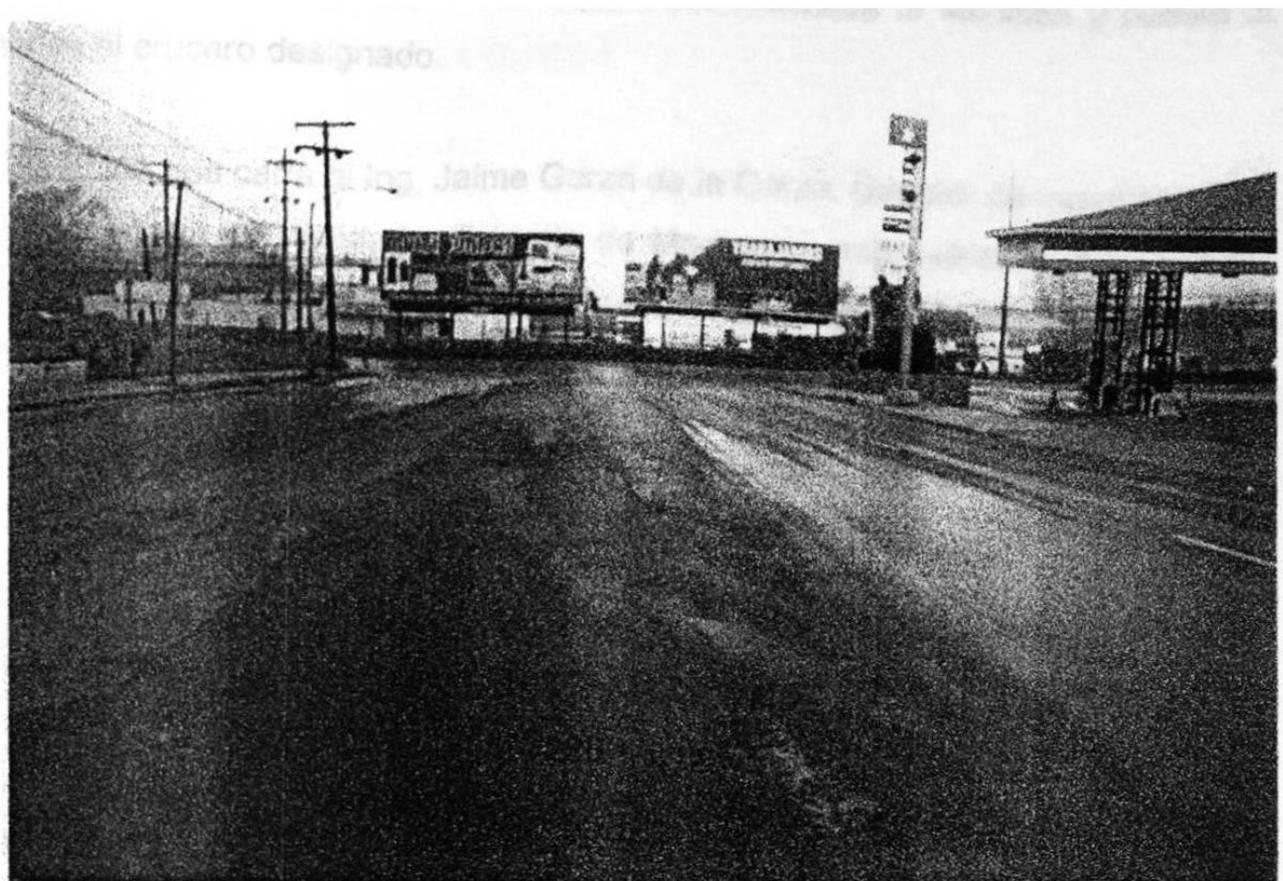
Fig. 60 .Intersección analizada en Av. Rogelio Cantú Gómez y calle Aarón Sáenz (caso 10).
