Esto como un apoyo para la conclusión de tesis que tiene como objetivo la obtención del grado de Maestría en Ciencias con Especialidad en Ingeniería de Tránsito del **SR. ING. DAVID GILBERTO SALDAÑA MARTINEZ**, quien actualmente realiza una investigación que lleva por título: "**GUIAS PARA ESTABLECER LA POSIBILIDAD DE DAR VUELTA A LA IZQUIERDA CON PRECAUCIÓN EN ROJO EN INTERSECCIONES EN "T"**".

XV. ESTUDIOS DE “ANTES Y DESPUÉS”

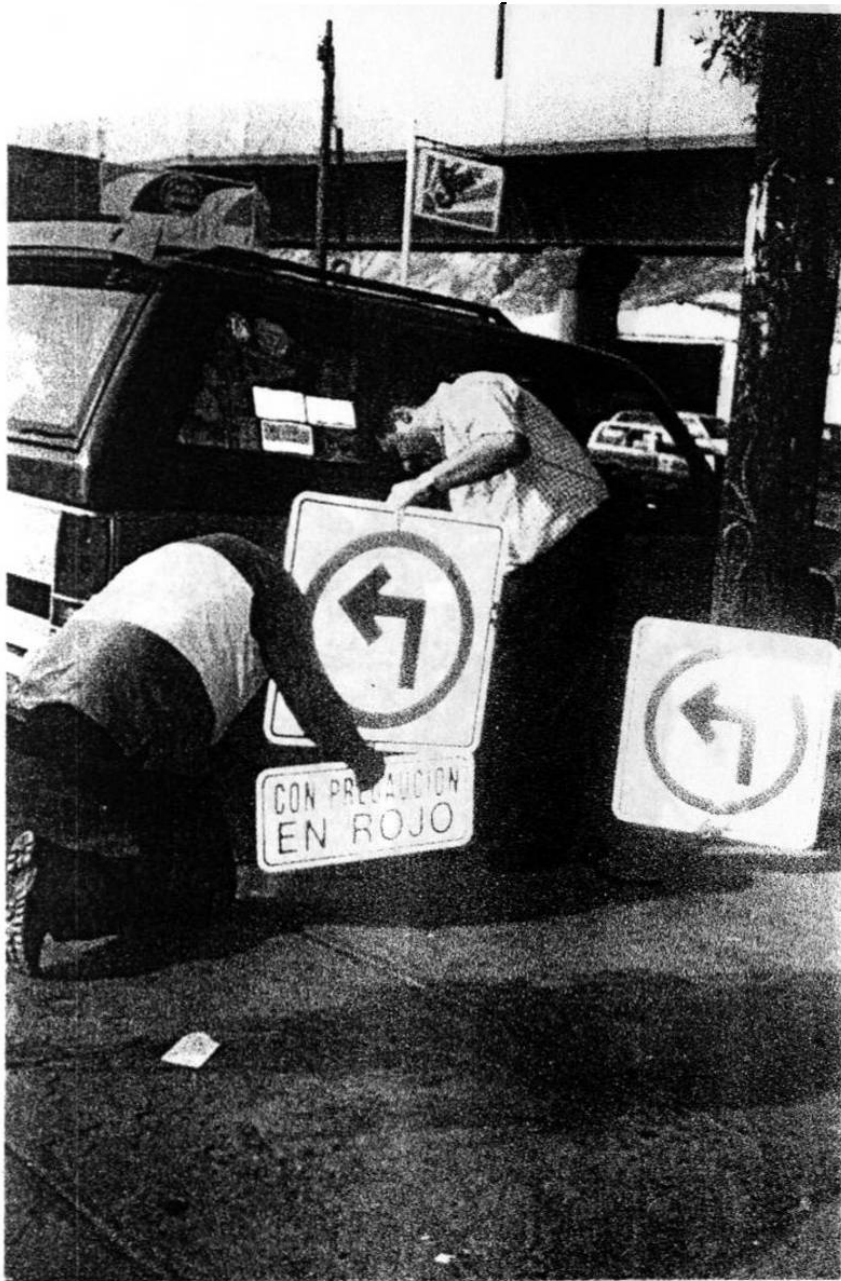
Fig. 62 Armado de las señales para su colocación en Av. Aztlán – Uxmal.

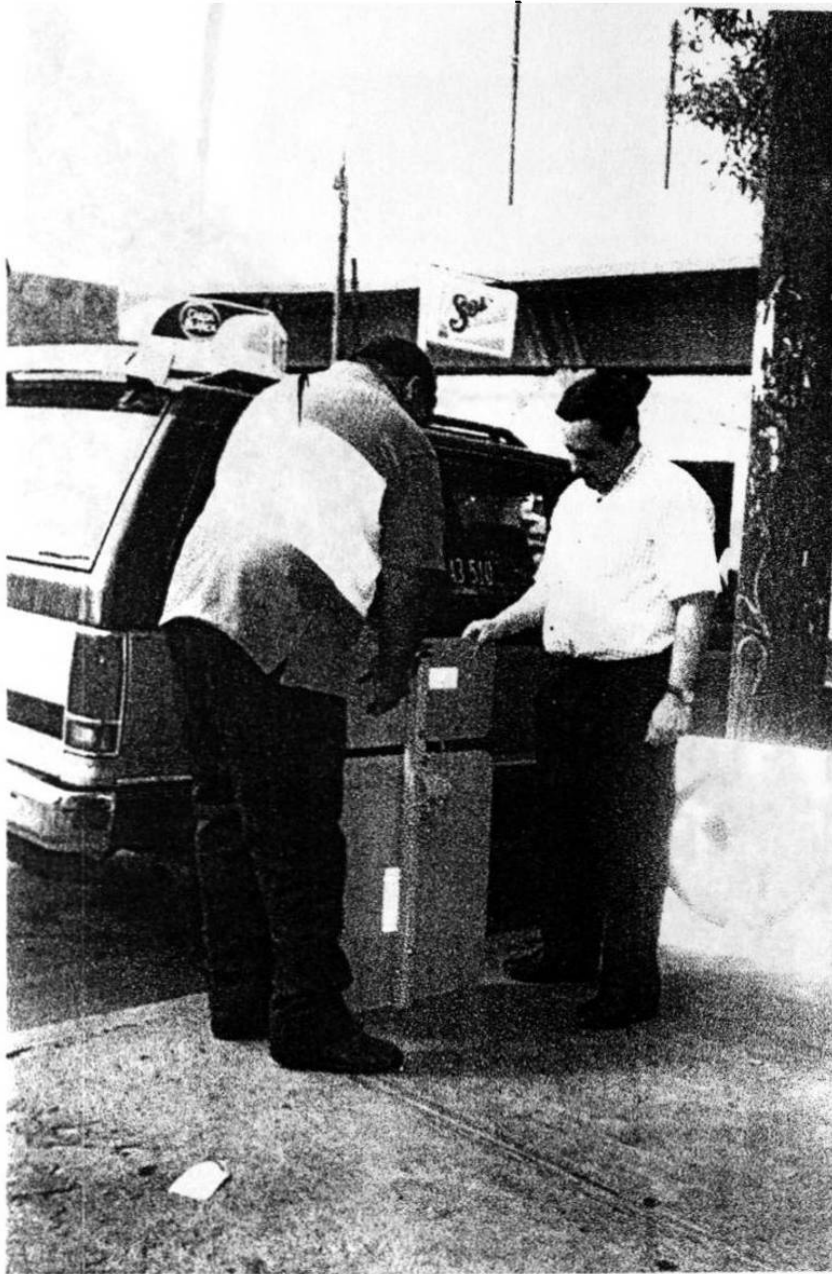
Fig. 63 Armado de una de las señales que se colocaron en Av. Aztlán – Uxmal.

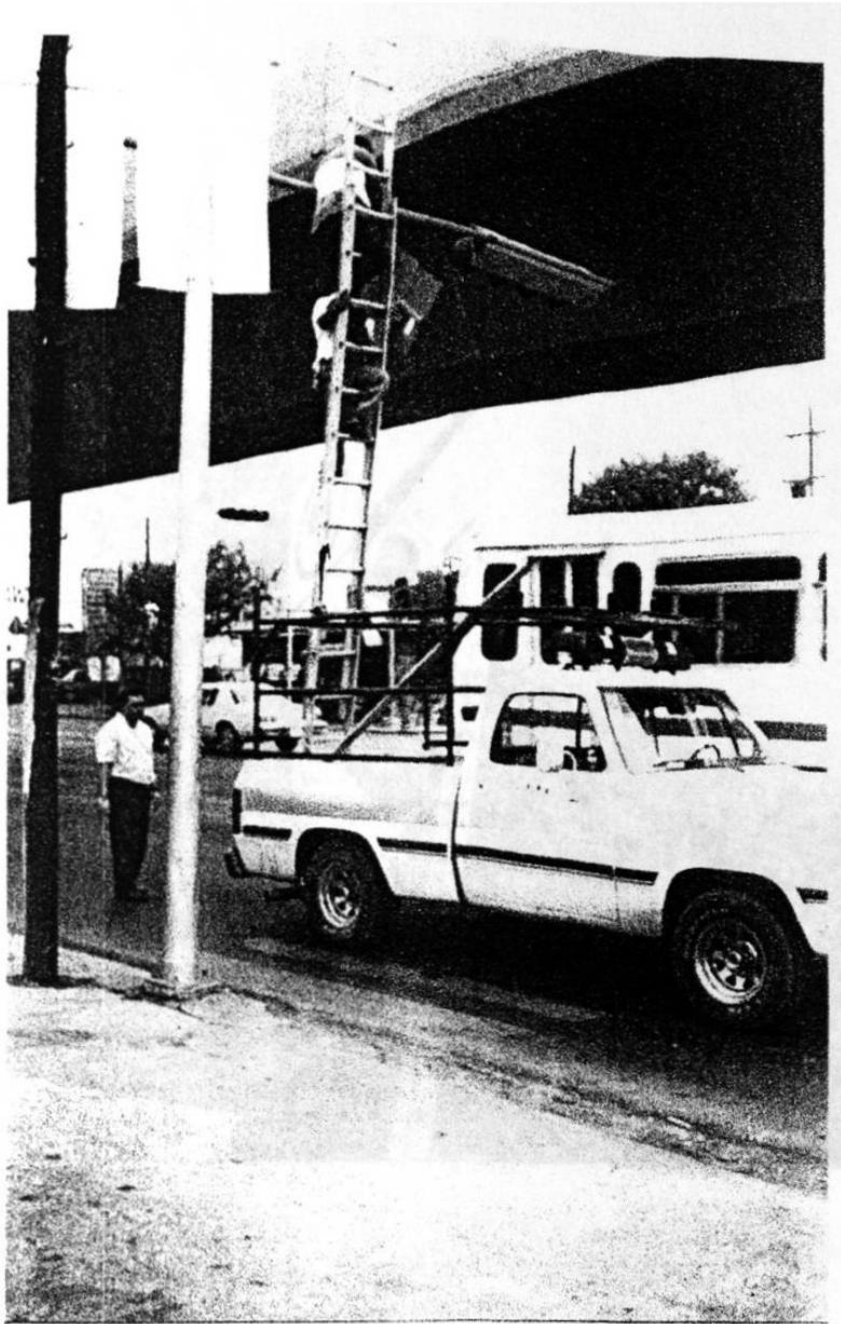
Fig. 65 Colocación de la señal en el látigo del semáforo por personal de la Secretaría de Vialidad y Tránsito de Monterrey.

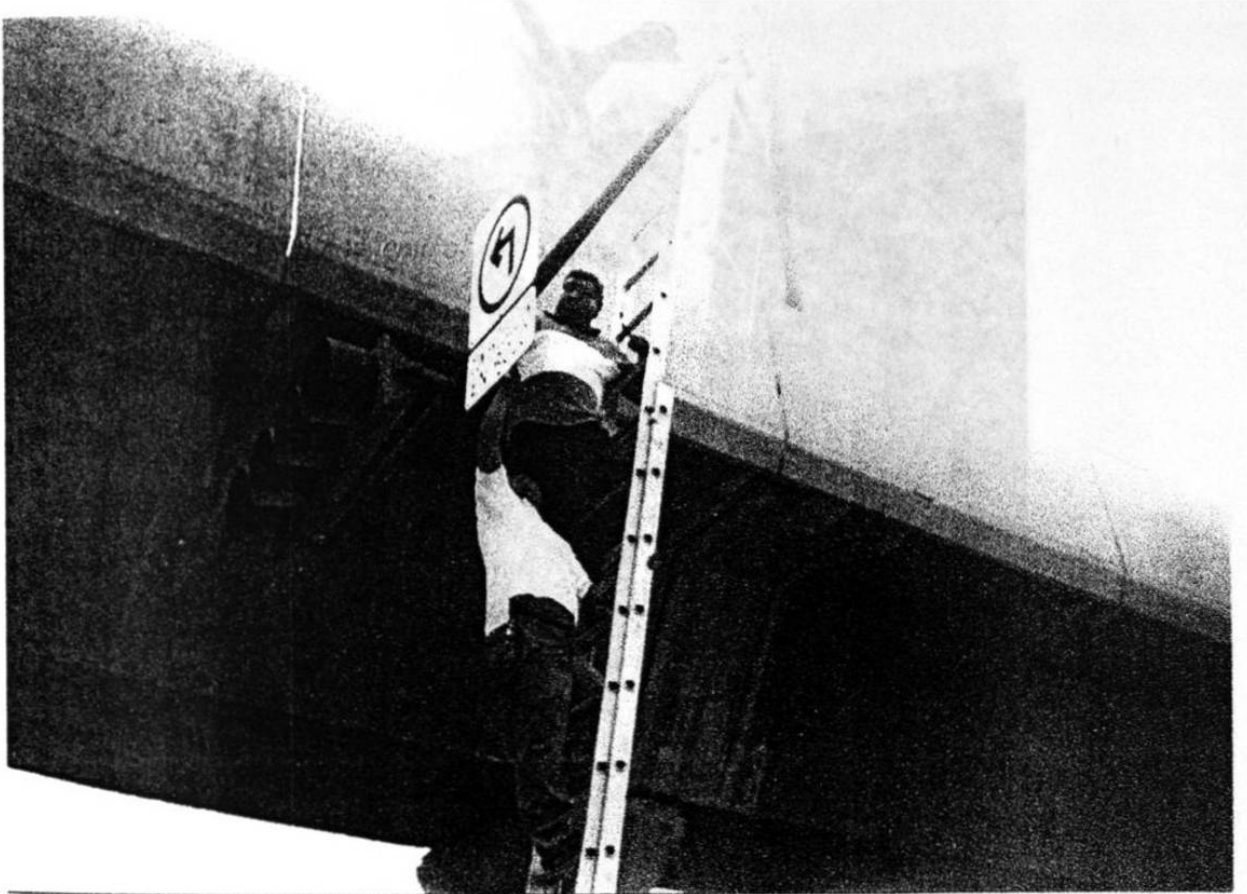
Fíg. 66 Fijación del señalamiento al látigo junto al semáforo que se encuentra en Av. Aztlán y Uxmal.

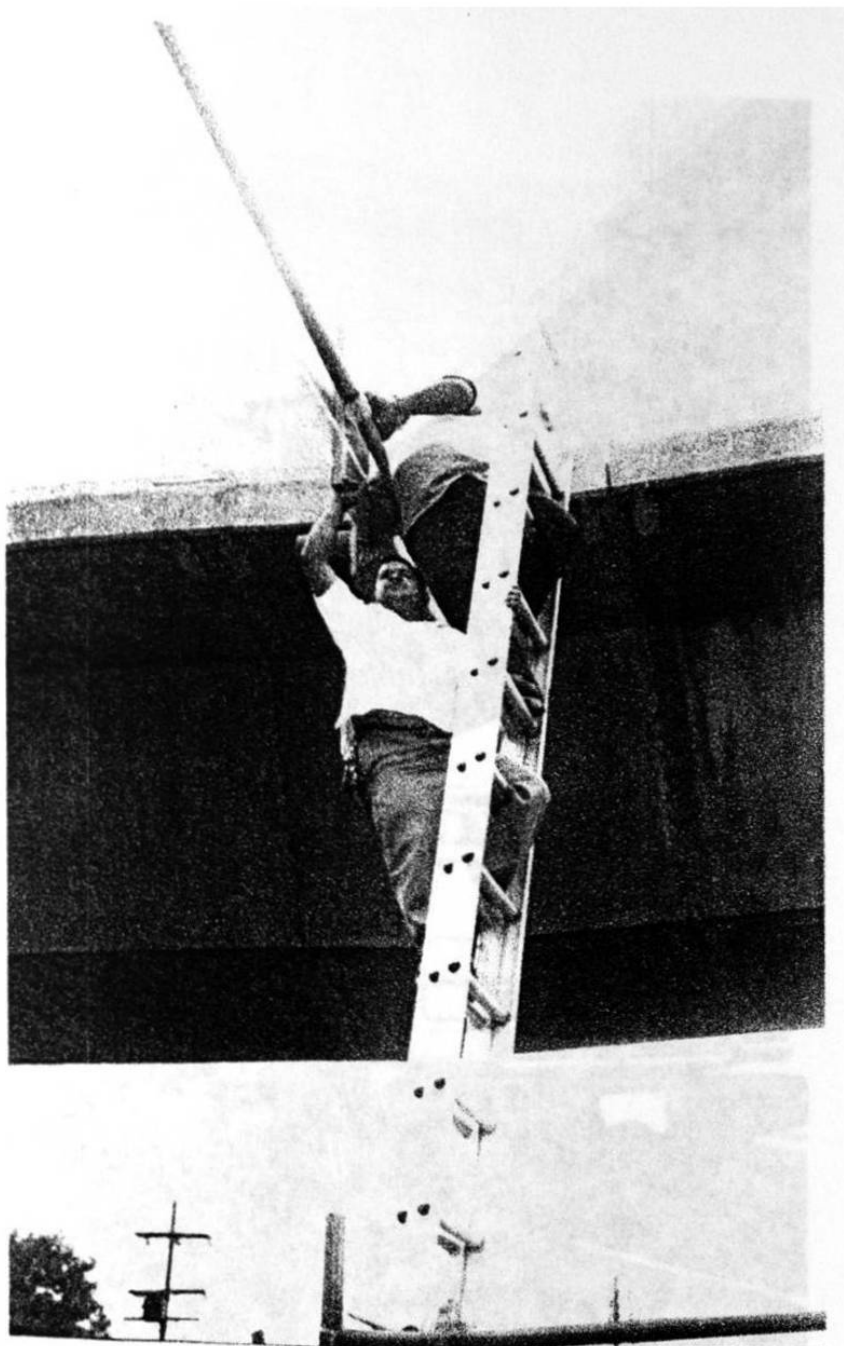
Fig. 67 Atornillando la señal para que quede fija al látigo, junto al semáforo para que el conductor al estar viendo el semáforo esperando su luz, observe mejor la indicación de vuelta con precaución en rojo.

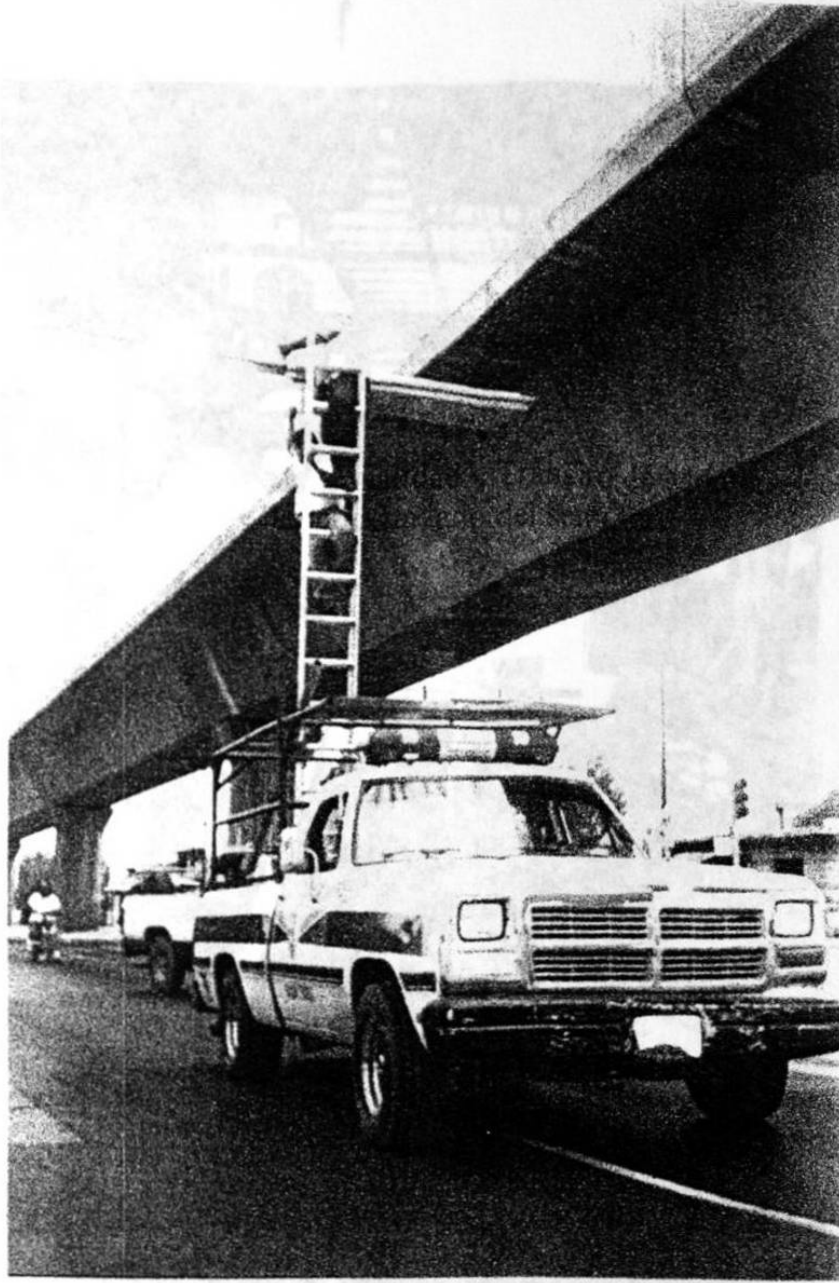
Fig. 68 Personal de la Secretaría de Vialidad y Tránsito de Monterrey colocando la señal al látigo a un lado del semáforo.

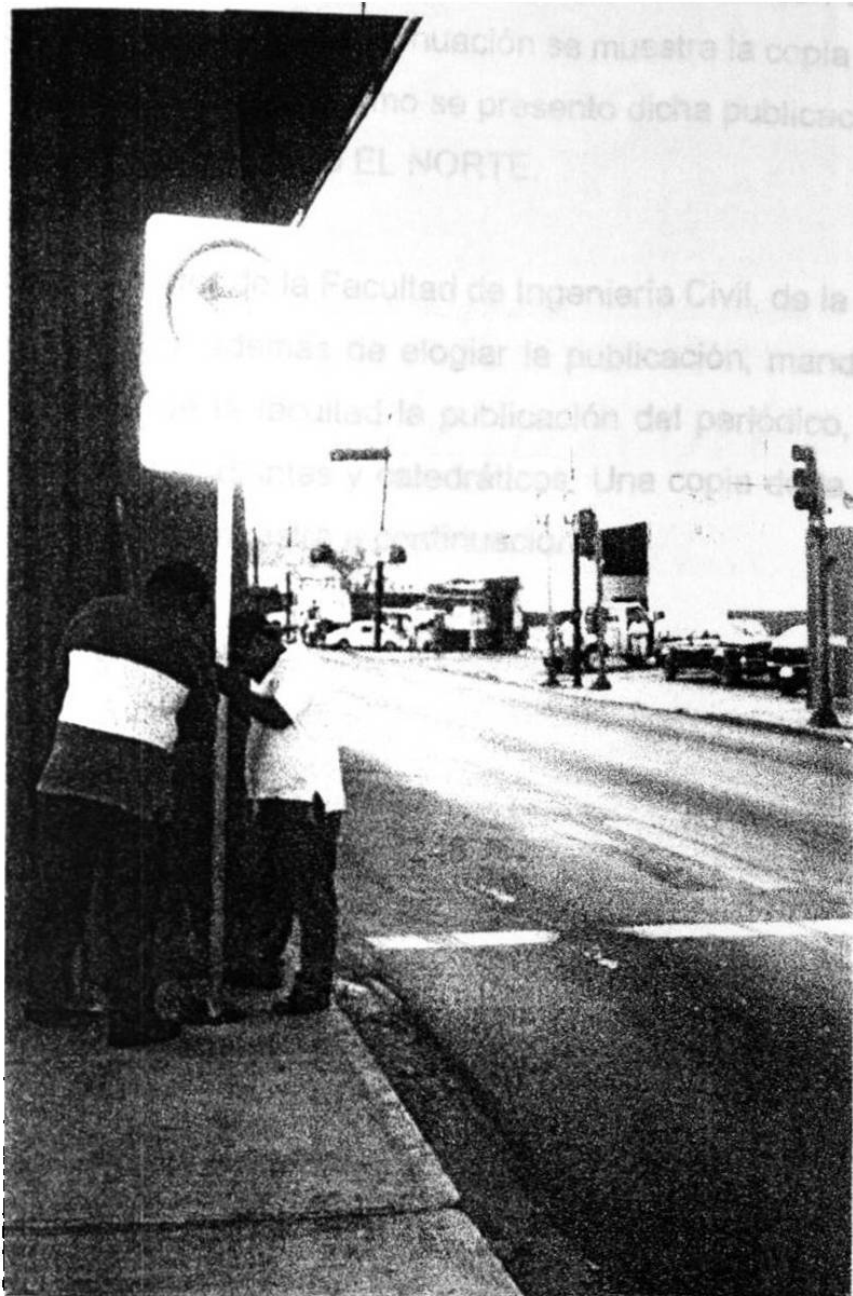
Fig. 72 Colocación de la señal con el poste propio al piso, al fondo en el látigo del semáforo, se observa la otra señal el día lunes 27 de Marzo del 2000
