Evaluación de la realcalinización de estructuras de concreto reforzado carbonatado:  
descripción del comportamiento postratamiento.

TESIS

M.C. con Orientación en Materiales de Construcción

San Nicolás de los Garza Nuevo León, Octubre del 2011

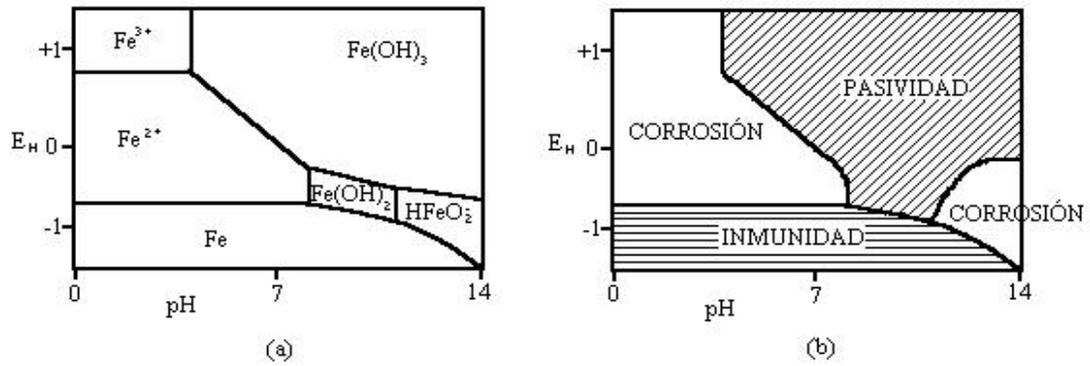
Figura 1. Diagrama de pH- Potencial a) simplificado del hierro en contacto con agua y b) mostrando regiones termodinámicamente estables del diagrama (Pourbaix, 1996).

En la Figura 1 puede observarse la relación que existe entre el potencial del acero y el pH del medio en el que se encuentra. Así, por ejemplo, si el concreto pierde su alcalinidad desde la colocación del concreto (por la inadecuada selección o por la utilización de materiales contaminados) puede activar inmediatamente el proceso de corrosión del acero de refuerzo.

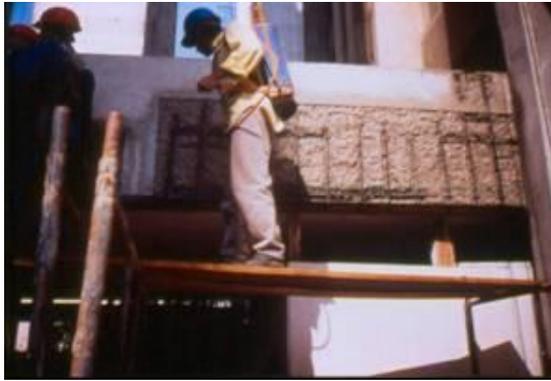
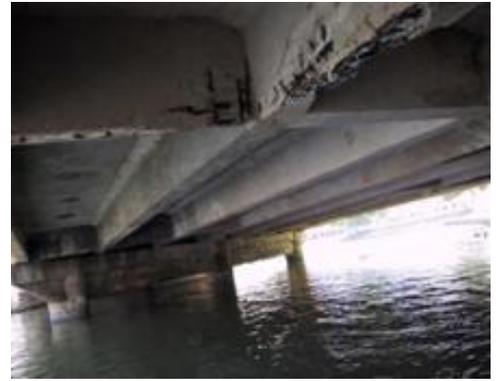
- a) Reparación en viga de fachada dañada por corrosión del acero de refuerzo provocada por carbonatación (Mérida, México).      b) Corrosión de acero de refuerzo por acción de cloruros en un puente (Mongagua , Brasil)

Figura 2. Deterioro en estructuras de concreto reforzado provocado por : a) carbonatación, b) cloruros (Andrade C. et al. 2003).

En estructuras de concreto reforzado el principal responsable del deterioro es la corrosión del acero de refuerzo ocasionado principalmente por la pérdida de la protección química que brinda el concreto al acero conocida como carbonatación y por el ingreso de iones cloro, esto es posible apreciarlo en la Figura 2.

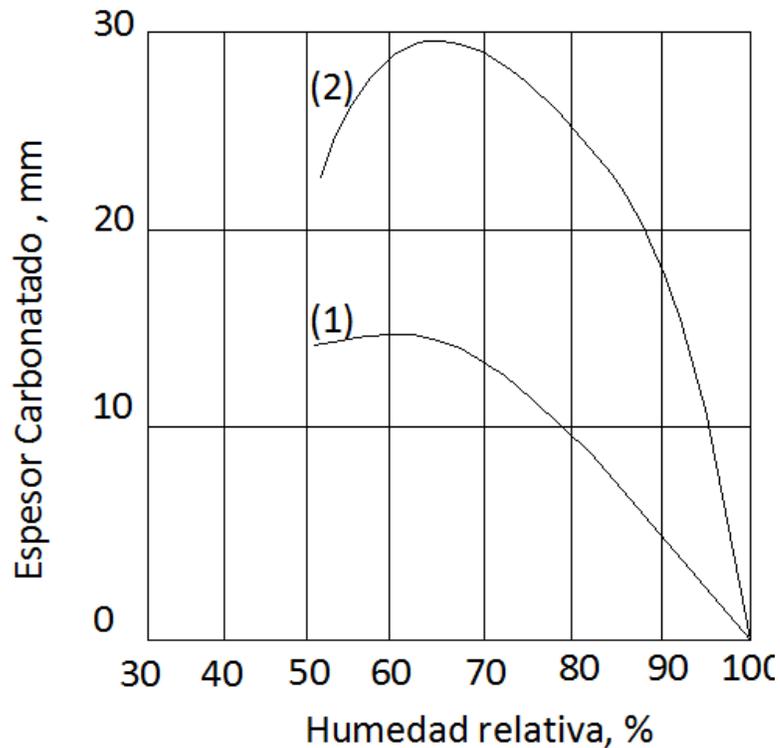
Figura 3. Avance de carbonatación con diferentes porcentajes de humedad relativa (Baron, 1992).

Los factores que determinan el frente de carbonatación son: el contenido de humedad, el contenido de CO<sub>2</sub> en la atmósfera y la permeabilidad del concreto. Si la humedad se encuentra entre 50 y 70% aproximadamente, la carbonatación avanzará más rápido. Valores alejados de este rango no benefician la carbonatación, valores inferiores son insuficientes para que el CO<sub>2</sub> se disuelva y valores mayores bloquean el paso de este gas por los poros, (Broomfield, 1995; López et al., 2006; Giulliano, 2006).

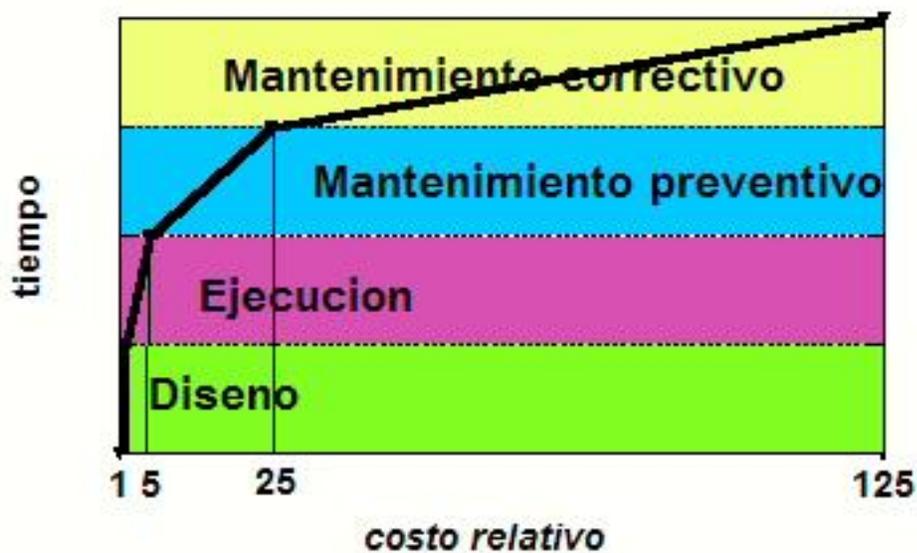
Figura 5. Ley de evolución de costos, ley de Sitter (Sitter, 1984)

aplicación de medidas preventivas contra la corrosión se ha estudiado en otros países, llegando a la conclusión sobre la necesidad de implementar programas de prevención. Es posible afirmar que las reparaciones serán más durables, más efectivas, más fáciles de ejecutar y mucho más económicas, cuanto antes es llevada a cabo la intervención. Esta afirmación es demostrada por la “ley de Sitter” que prevé los costos crecientes según una progresión geométrica, esto puede comprenderse mejor en el esquema ilustrado en la Figura 5.

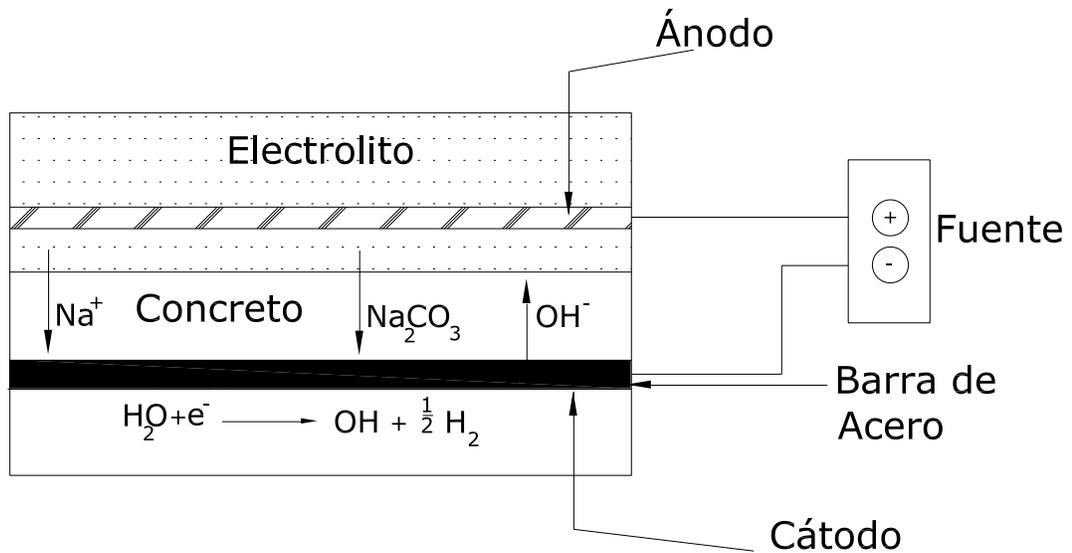
Figura 7. Reacciones que se presentan durante la realcalinización (Mietz, 1995).

- Absorción: debido a los efectos capilares el electrolito ingresa al concreto.
- Difusión: debido a las diferentes concentraciones.
- Migración: de los iones a través del campo eléctrico.
- Electrólisis en la superficie de los electrodos, desprendiéndose iones hidroxilos e hidrógeno gaseoso.
- Electroósmosis: el electrolito en la superficie del concreto se mueve hacia el cátodo, debido a la presencia de un potencial  $\zeta$ .

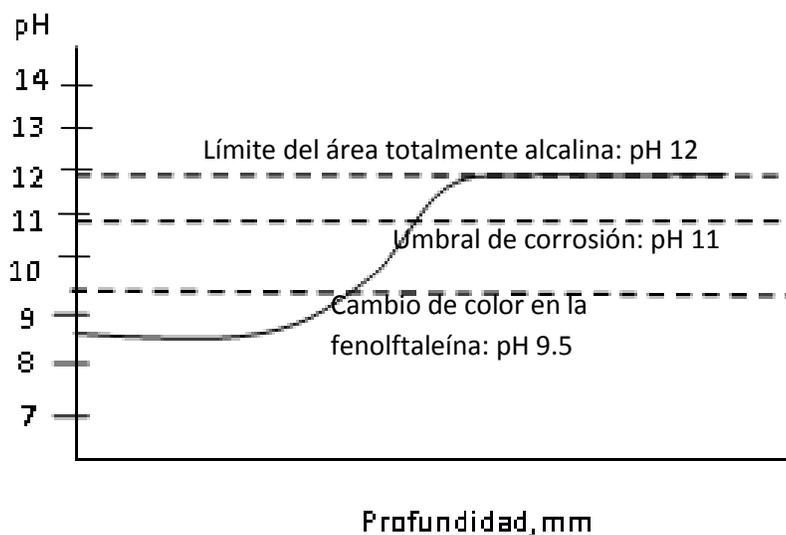
Figura 9. Esquema del perfil de pH en un concreto parcialmente carbonatado (J Broomfield, 2000).

Este método fue citado en la Sección 1.2.1, su principales ventajas son su forma práctica, esquemática y rápida de aplicación. Este método denota un frente de carbonatación representado por el viraje de color del indicador a base de fenolftaleína. Sin embargo, como su nombre lo indica, este método es un indicador de pH y solo se limita a conocer que en el concreto existe un área con un pH igual o superior a 9.5 y otra área que es menor o igual a este valor de pH como puede observarse en la Figura 9.

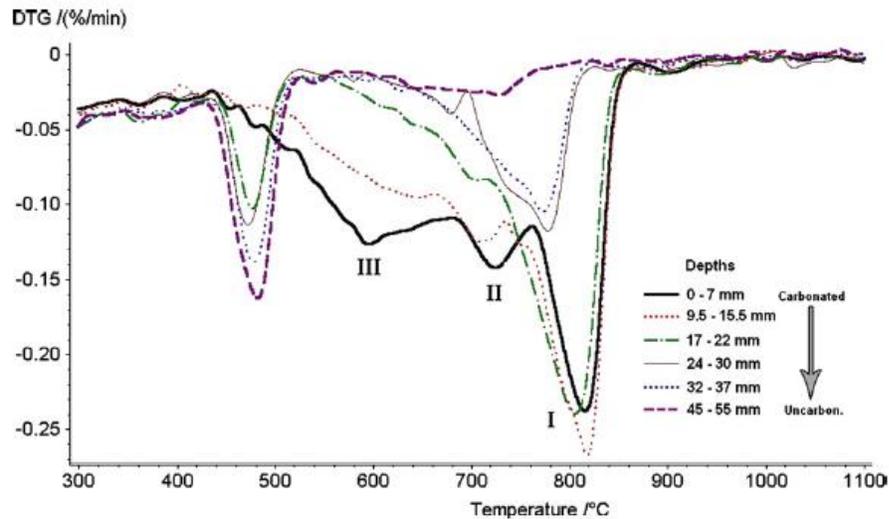
Figura 10. Resultados de TGA de muestras de concreto cortadas a diferentes profundidades (Villain et al., 2007).

En la Figura 10 se observa el perfil de un concreto parcialmente carbonatado por la prueba de TGA.

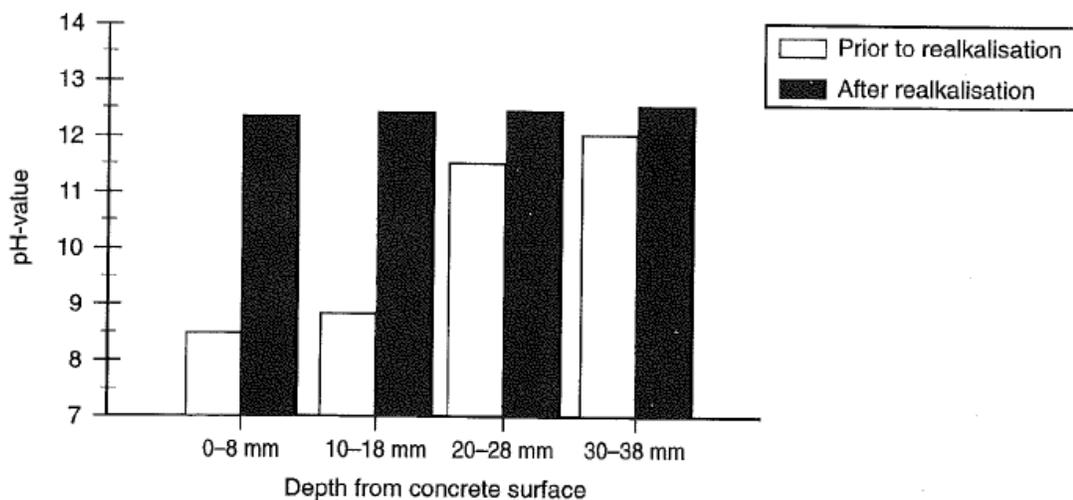
Figura 13. Distribución de los valores de pH antes y después de la realcalinización electroquímica (Mietz, 1998).

En la Figura 13 se observan los resultados obtenidos por Mietz (Mietz, 1998), en donde se muestra la recuperación del pH alcalino necesario para la restauración de la capa pasiva del acero.

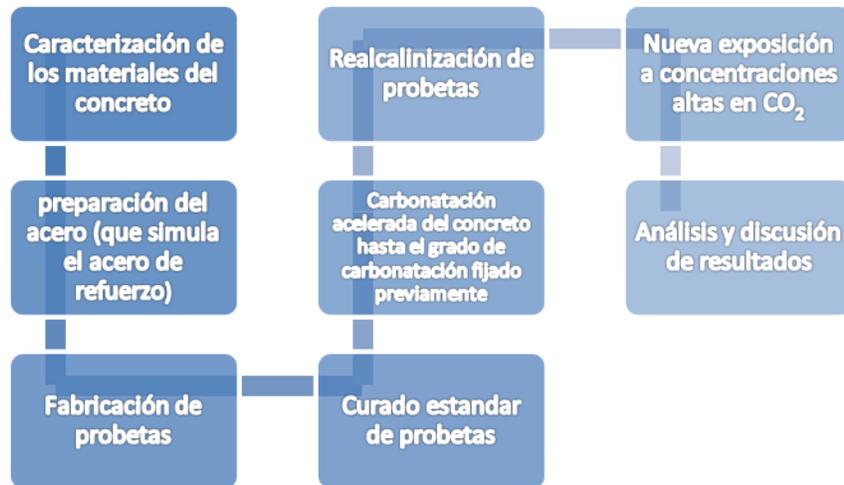
Figura 16 . Procesos que intervienen en el desarrollo experimental.

En la Figura 16 se puede observar esquemáticamente los procesos que se realizaron durante esta investigación.

Durante los procesos ilustrados en la Figura 16 se realizaron diferentes pruebas en el concreto. En la Figura 24 se muestran las diferentes pruebas realizadas en cada proceso, es importante señalar que las pruebas de monitoreo en la etapa de carbonatación así como de recarbonatación fueron realizadas cada 15 días.

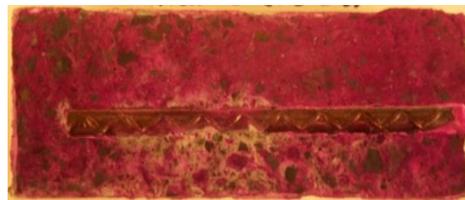
a) Sin carbonatar,  
concreto sano (NC)

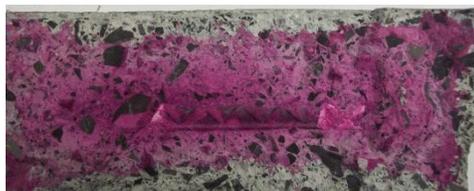
b) Carbonatación parcial (CP). En esta condición el frente de carbonatación alcanzó 10 mm aproximadamente cuando se utilizó recubrimiento de 20 mm, y 20 mm cuando se utilizó recubrimiento de 40 mm.

b) Carbonatación  
parcial (CP)

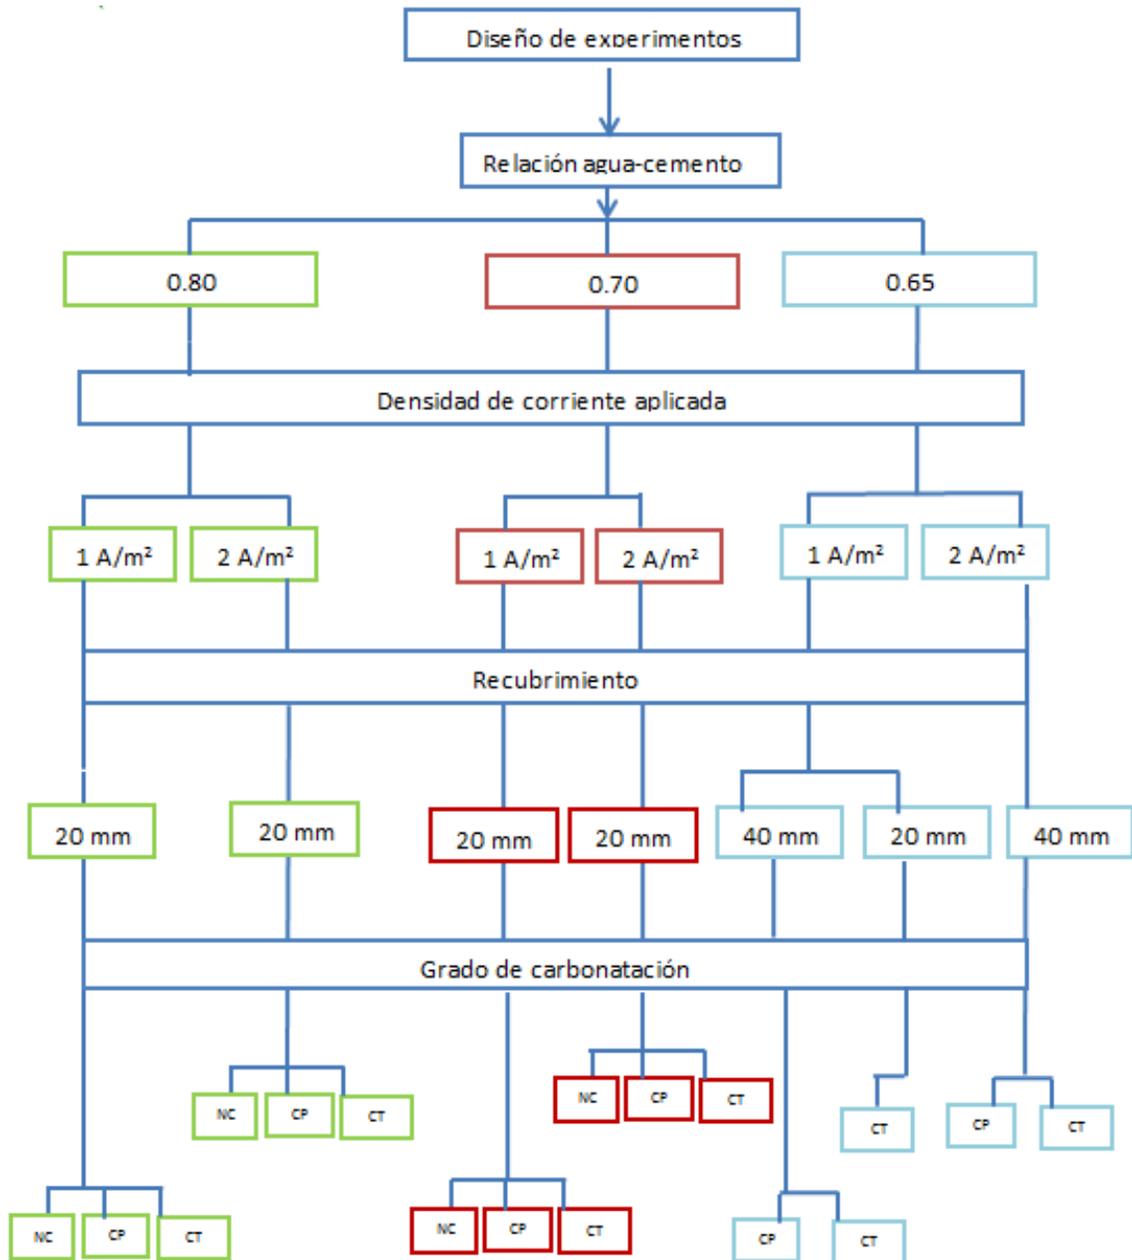
Figura 18 . Diseño experimental

En la Figura 18 puede observarse el diseño de experimentos resultado de la combinación de las densidades de corriente, recubrimientos y condiciones de carbonatación a los cuales fueron sometidos las diferentes probetas.

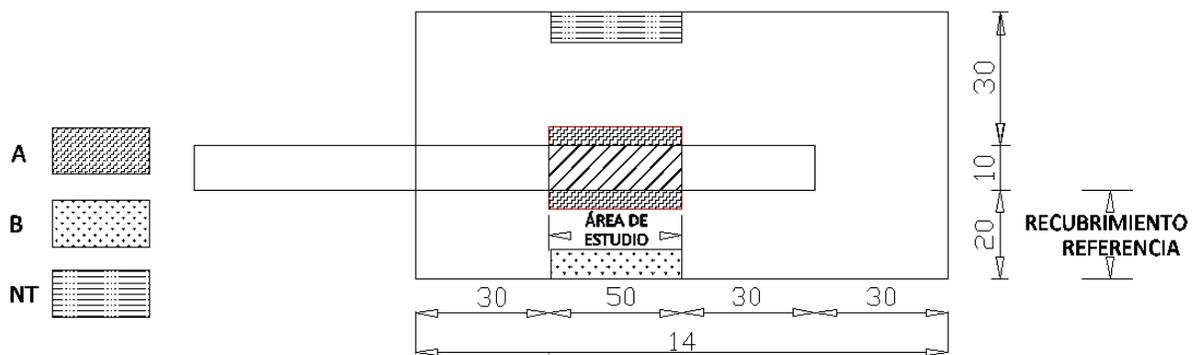
Figura 19. Esquema de la ubicación del acero, acotaciones en mm.

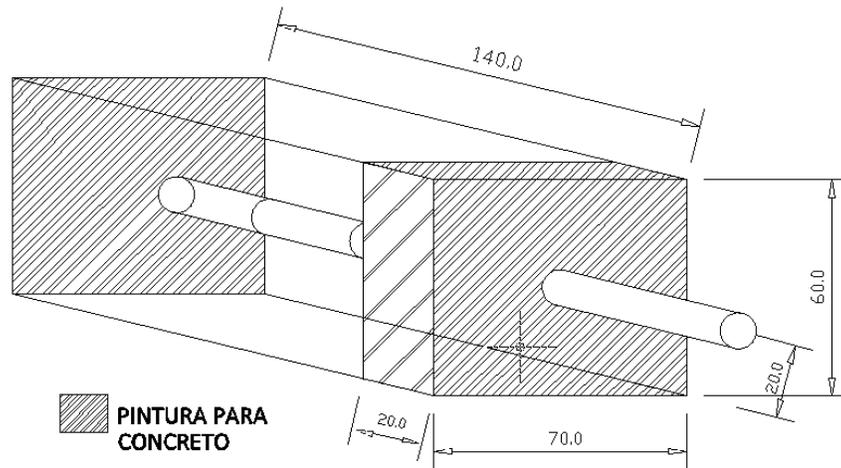
Figura 20. Probeta preparada para la aplicación de la técnica de realcalinización, acotaciones en mm.

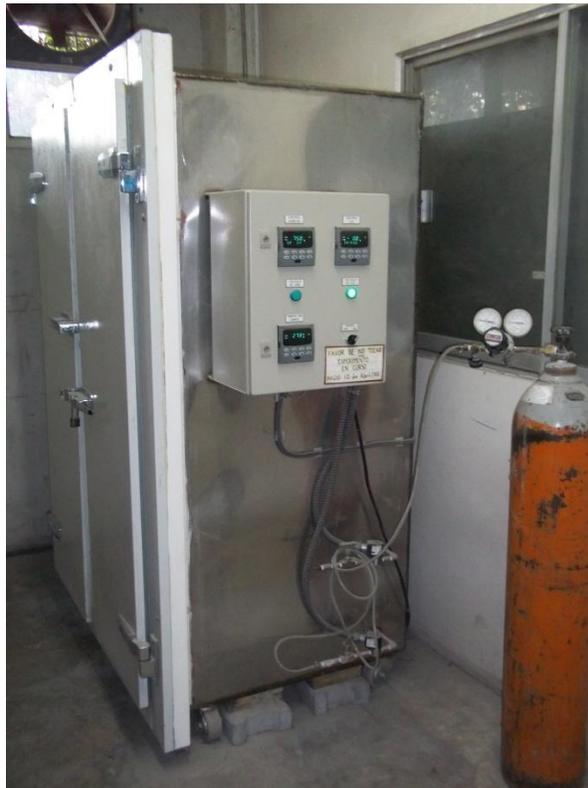
Figura 21. Cámara para acelerar el proceso de carbonatación.

Para inducir la carbonatación de las probetas fue necesario exponerlas a un ambiente que acelerara la cinética de avance de la carbonatación. Esto es debido a que en condiciones naturales el concreto se carbonata aproximadamente a razón de 1 mm/año (Broomfield, 1997). Por lo tanto, dado que este estudio no pretende simular las condiciones ambientales de una región específica y dada la demanda de tiempo que involucra la carbonatación ambiental, se optó por una condición acelerada de exposición. La carbonatación acelerada se logró mediante una cámara de carbonatación acondicionada para una concentración variable de  $\text{CO}_2$ , la cual se muestra en la Figura 21.

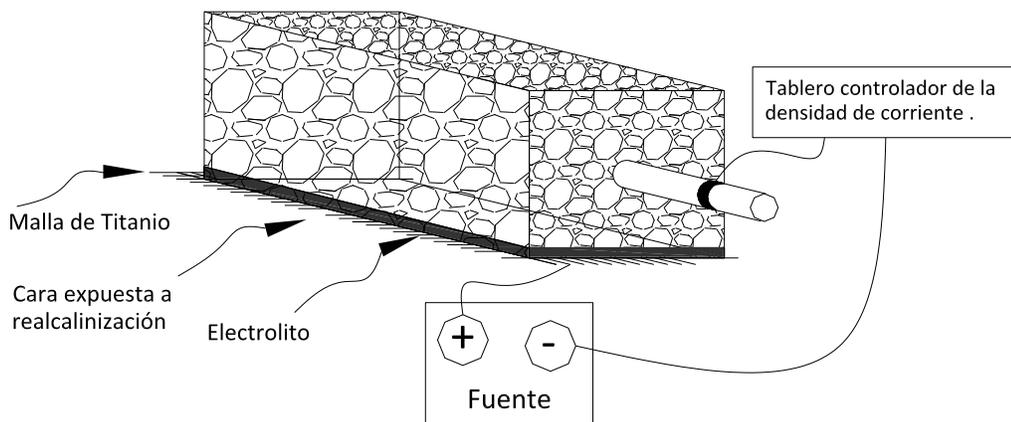
Figura 22. Esquema del montaje utilizado para la aplicación de la realcalinización.

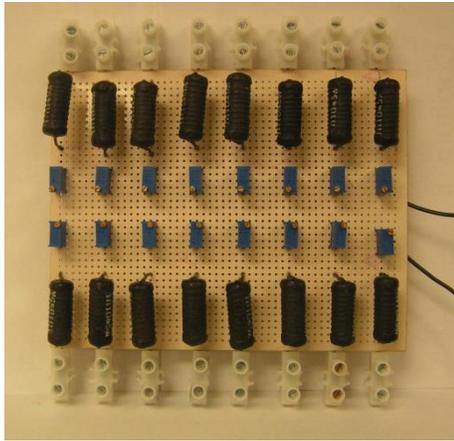
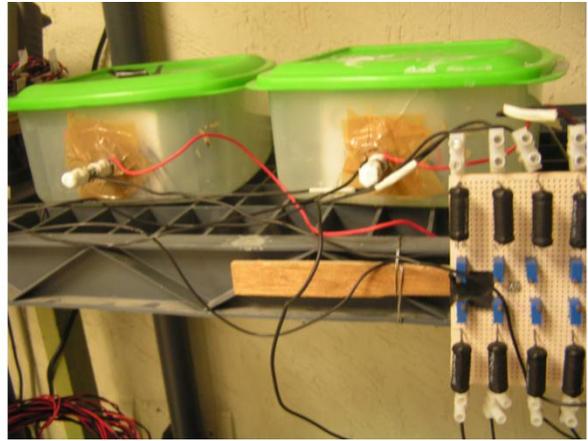
a) Tablero de control de la densidad de corriente fijada a  $1 \text{ A/m}^2$

a) Probetas conectadas al tablero de control.

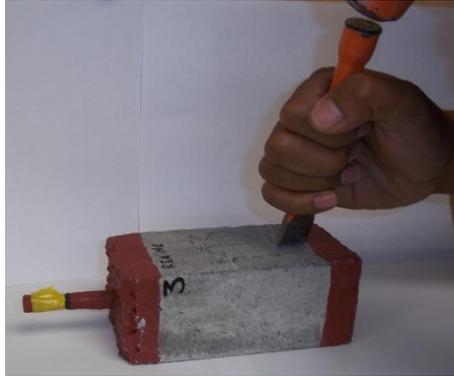
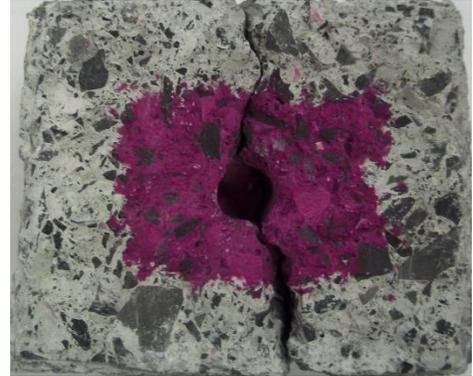
- a) El corte se realizó con un cincel para evitar contaminar el concreto.      b) Perfil de concreto parcialmente carbonatado

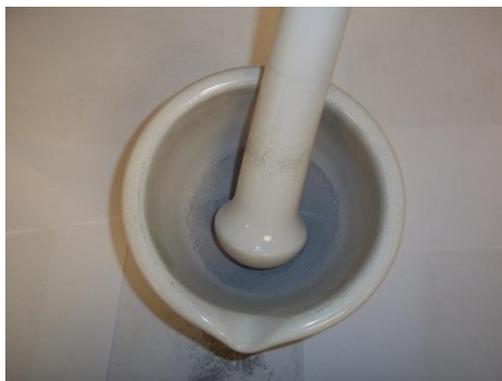
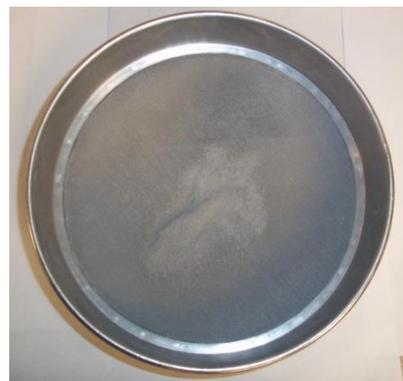
Figura 26. Obtención de los polvos de concreto utilizado para la obtención del pH.

- Se realizó un corte fresco en la probeta, para lo cual se marcó la probeta con disco de diamante para guiar el corte que posteriormente se provocaría con un cincel y un mazo (corte fresco).
- Una vez obtenido el perfil de la muestra se cortaron en seco para conseguir cada zona (A, B y NT).
- Se pulverizó el concreto en un mortero de Ágata (véase Figura 26) y se tamizó por la malla No. 100, durante la trituración la mayor parte del agregado grueso fue separado.

a) Mortero de ágata utilizado para la molienda de concreto.

b) Tamizado de polvo de concreto

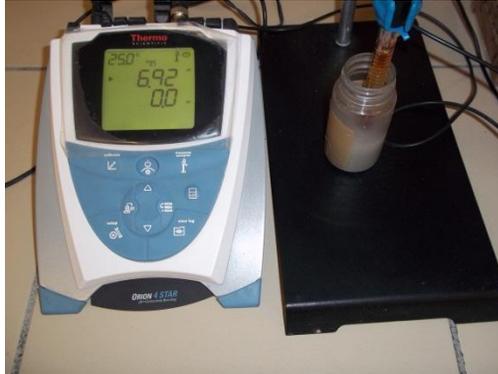
Figura 27. Muestra lista para ser medida en el pH-metro Orion 4 Star.

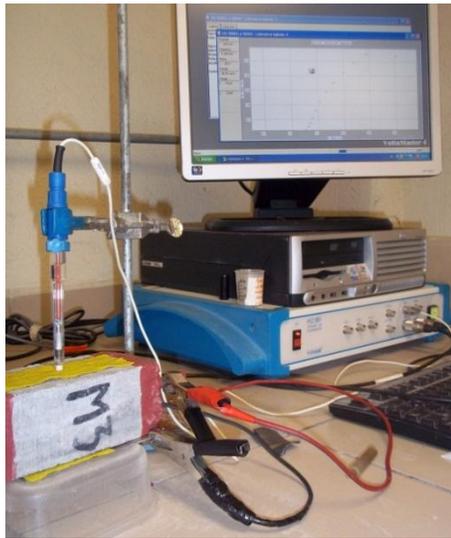
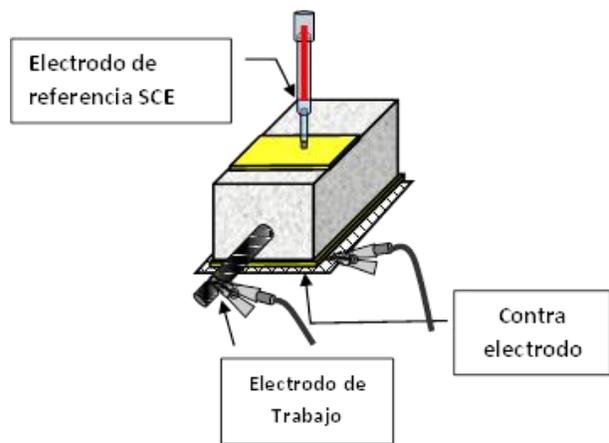
a) Medidas electroquímicas realizada en una probeta de concreto.

a) Arreglo utilizado para el monitoreo de las medidas electroquímicas.

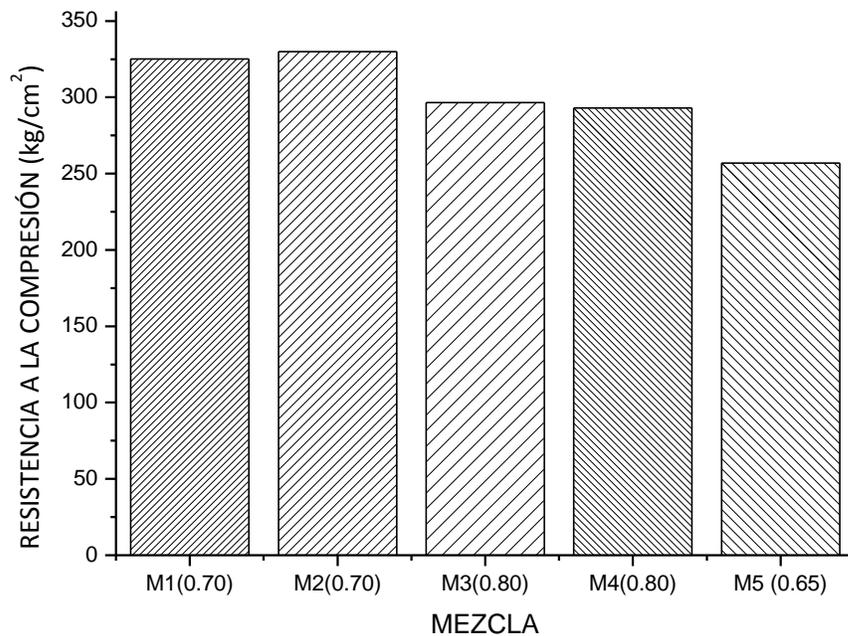
Figura 29. Resistencia a compresión del promedio de tres cilindros de concreto, el número entre los paréntesis representa la relación a/c.

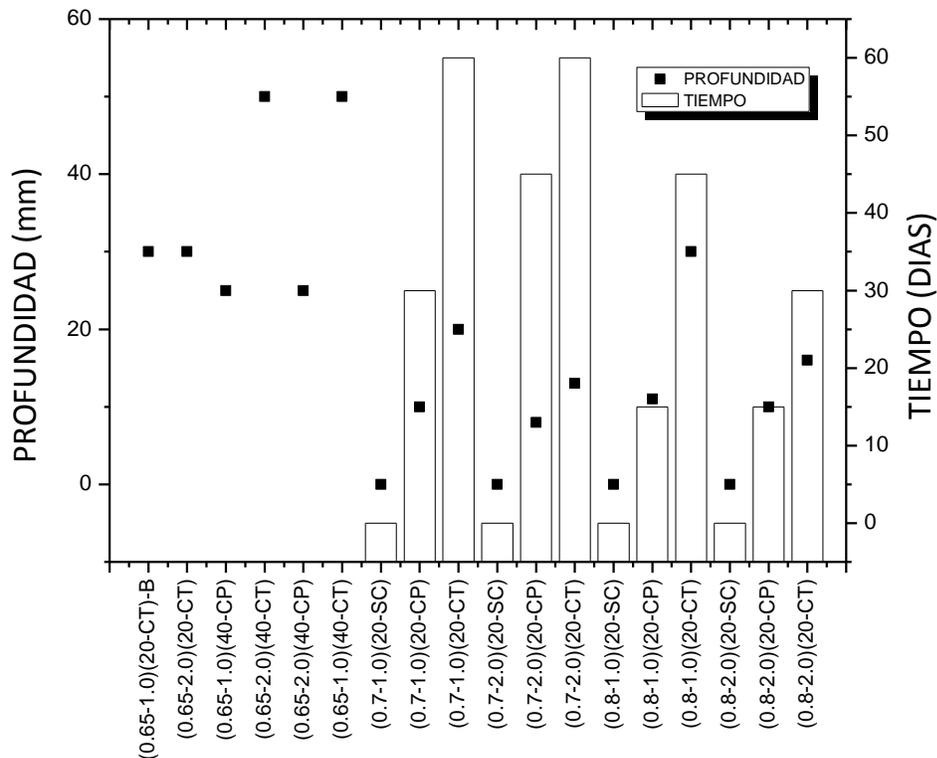
Figura 31. Profundidad de carbonatación antes de aplicar la técnica de realcalinización.

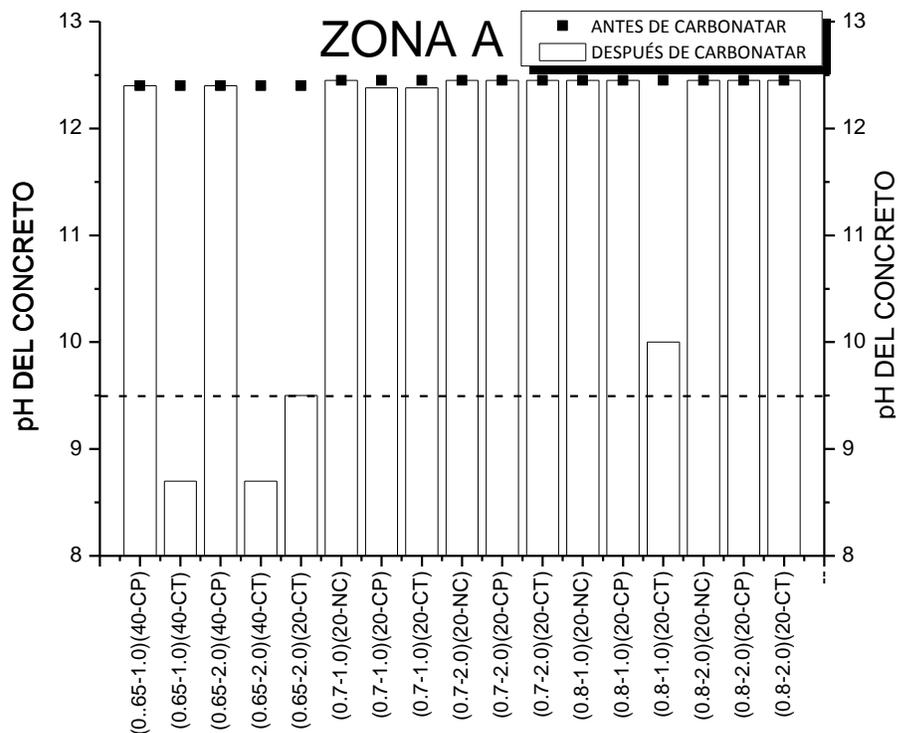
Figura 32. Medida del pH del concreto en la zona A antes y después de ser expuestos a la carbonatación inicial.

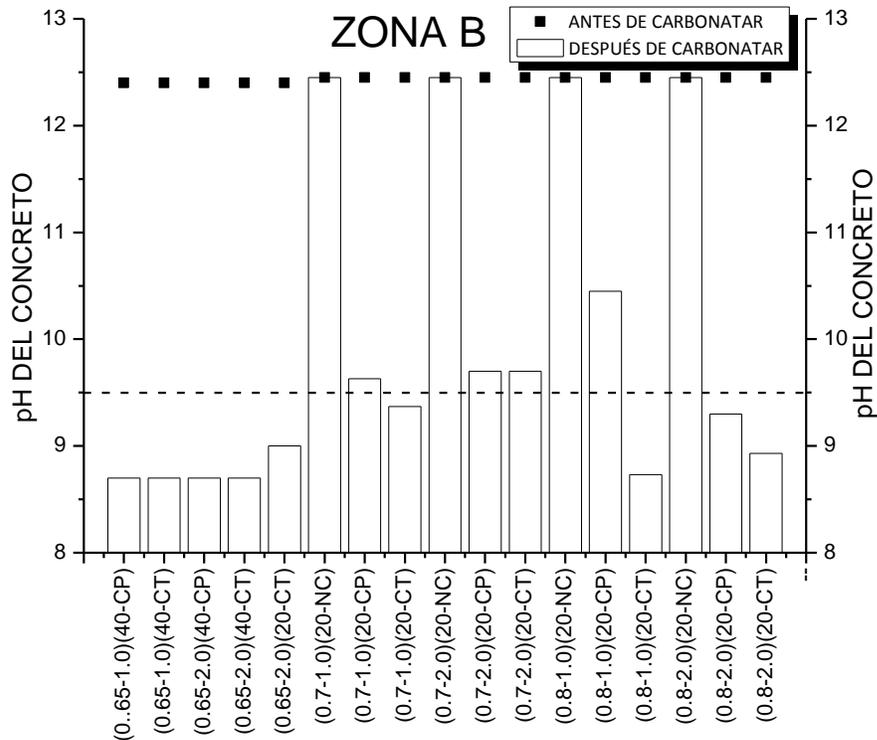
Figura 33. Medida del pH del concreto en la zona B antes y después de aplicar la técnica de realcalinización.

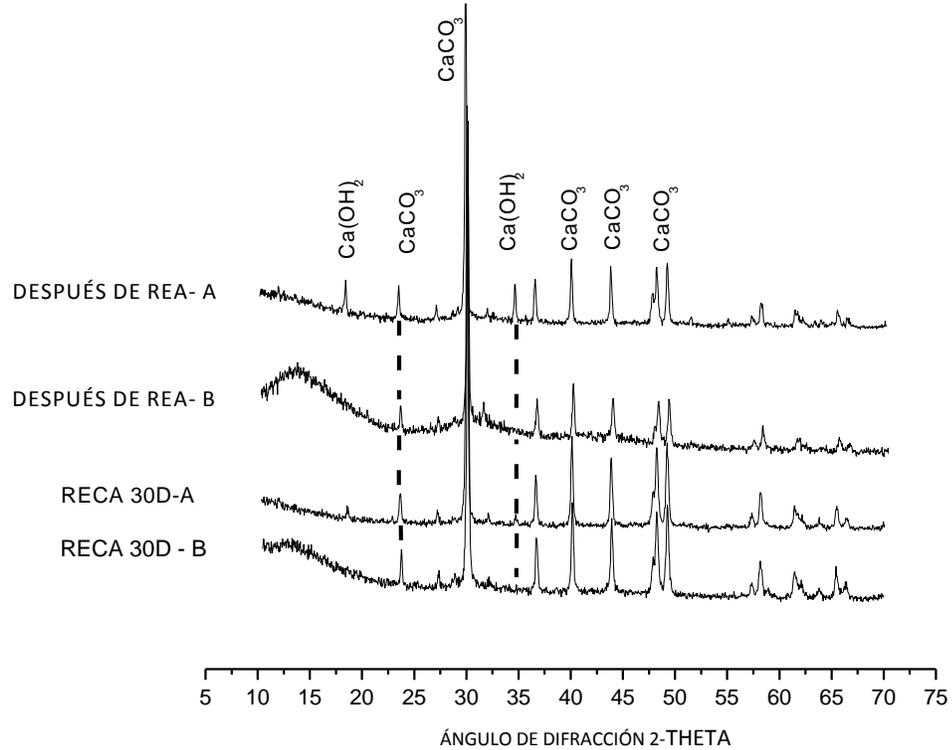
Figura 34. Difracción de Rayos X (DRX) en polvos de concreto.

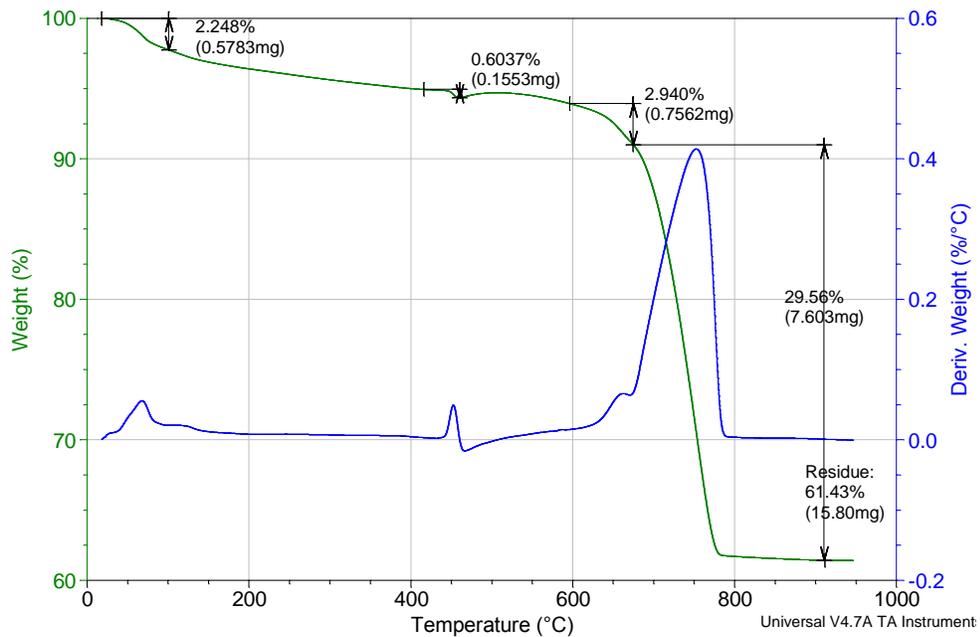
Figura 35-a. Análisis DTA/TGA en un concreto sano con relación a/c de 0.8.

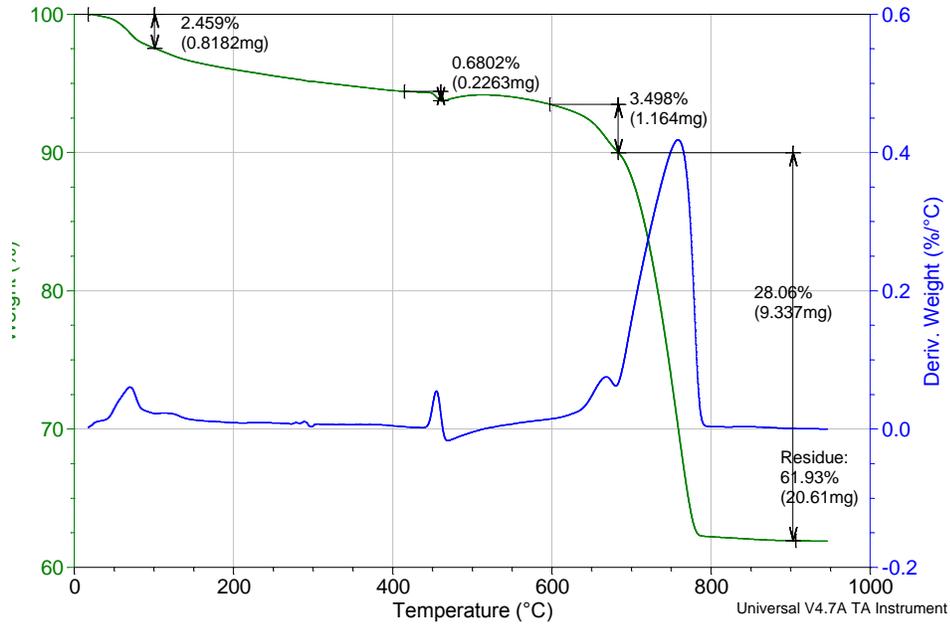
Figura 35-b. Análisis DTA/TGA de la zona A (al nivel de la varilla) en un concreto del grupo (0.8-1.0)(20-CP) con relación a/c de 0.8 antes de ser realcalinizado.

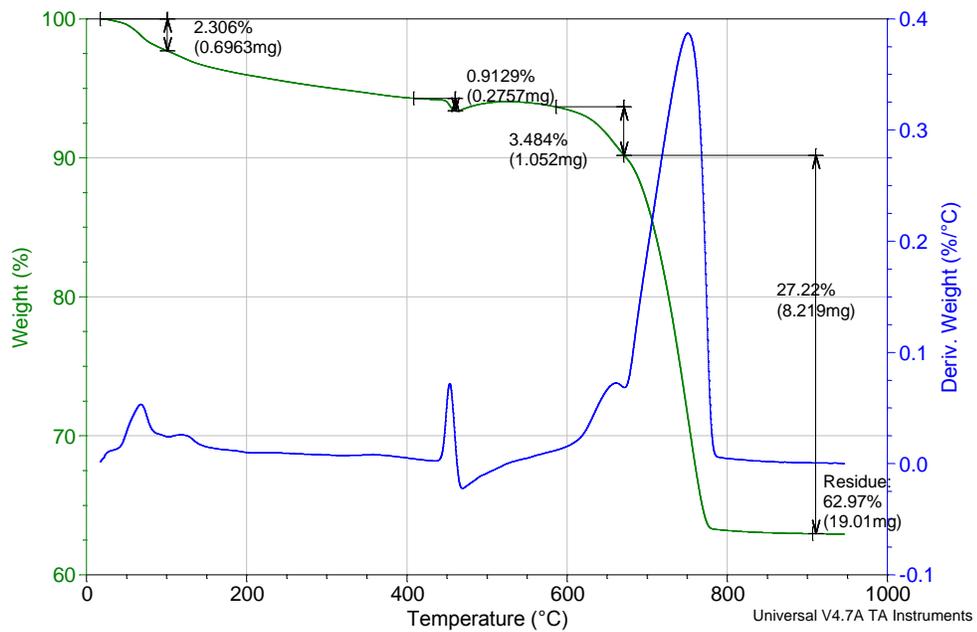
Figura 35-c. Análisis DTA/TGA de la zona A (al nivel de la varilla) en un concreto del grupo (0.8-1.0)(20-CP) con relación a/c de 0.8 después de ser realcalinizado.

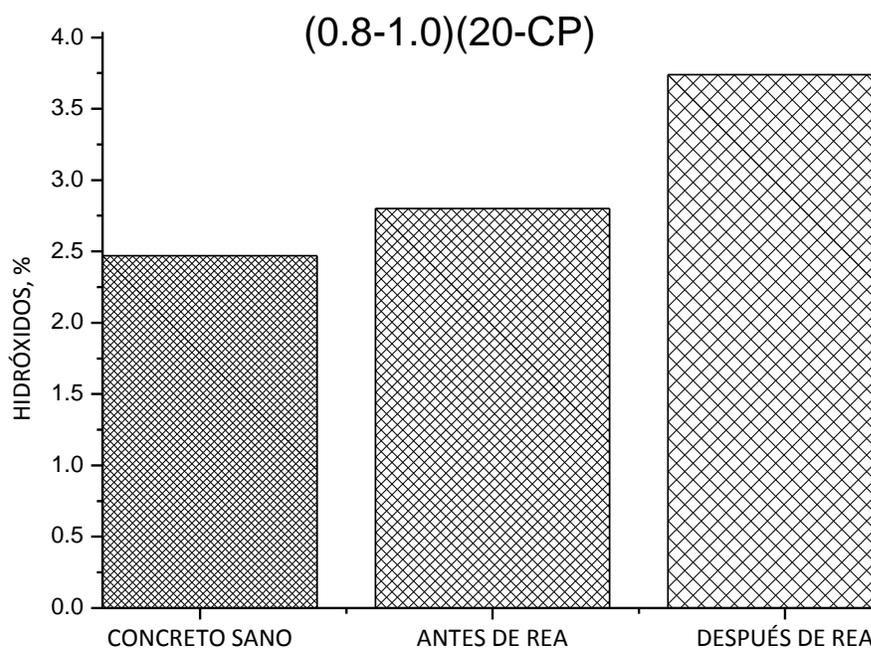
Figura 36. Contenido de hidróxidos en la zona A (al nivel del acero) en diferentes etapas de proyecto.

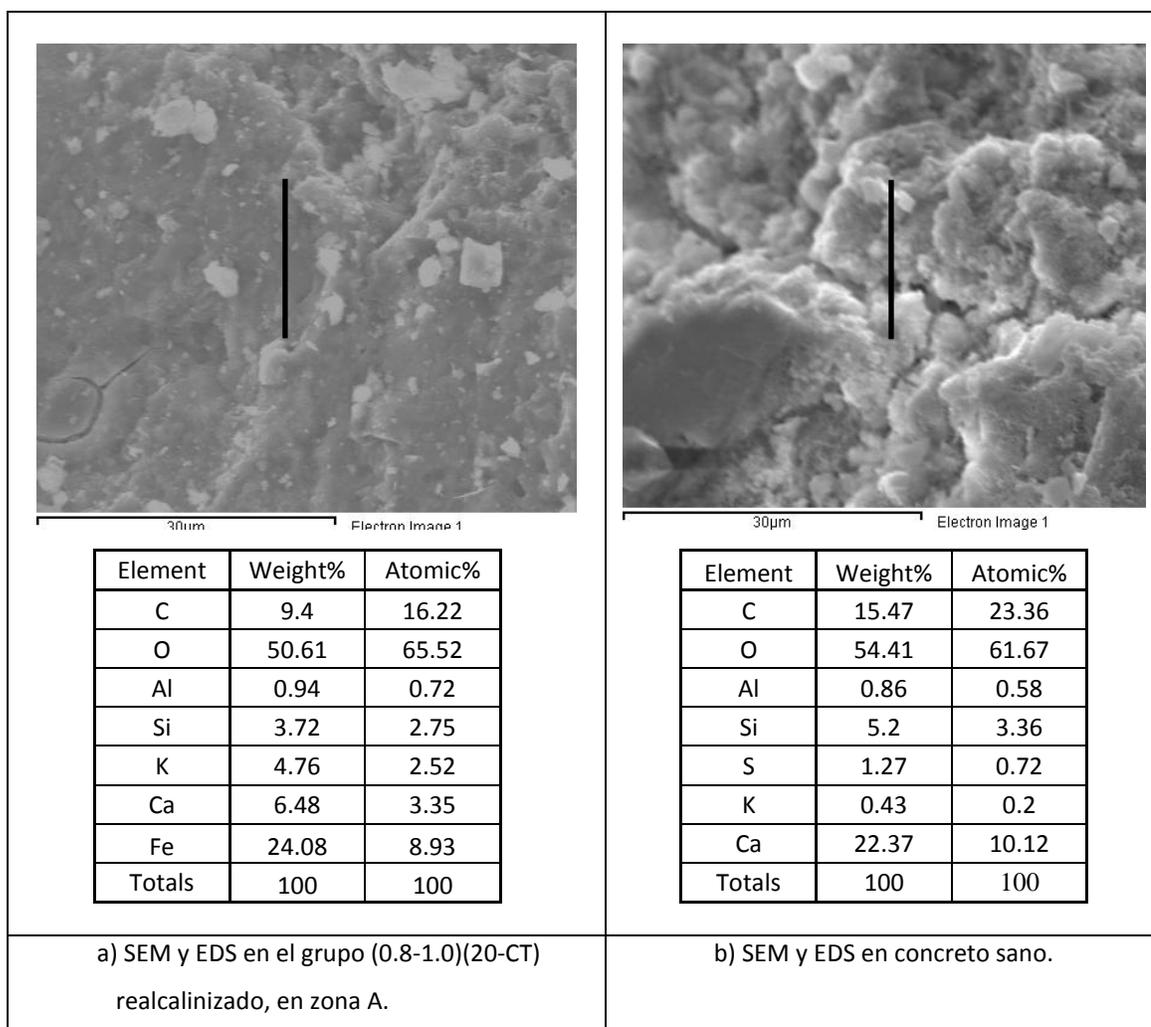
Figura 37. Registro de la observación en MEB.

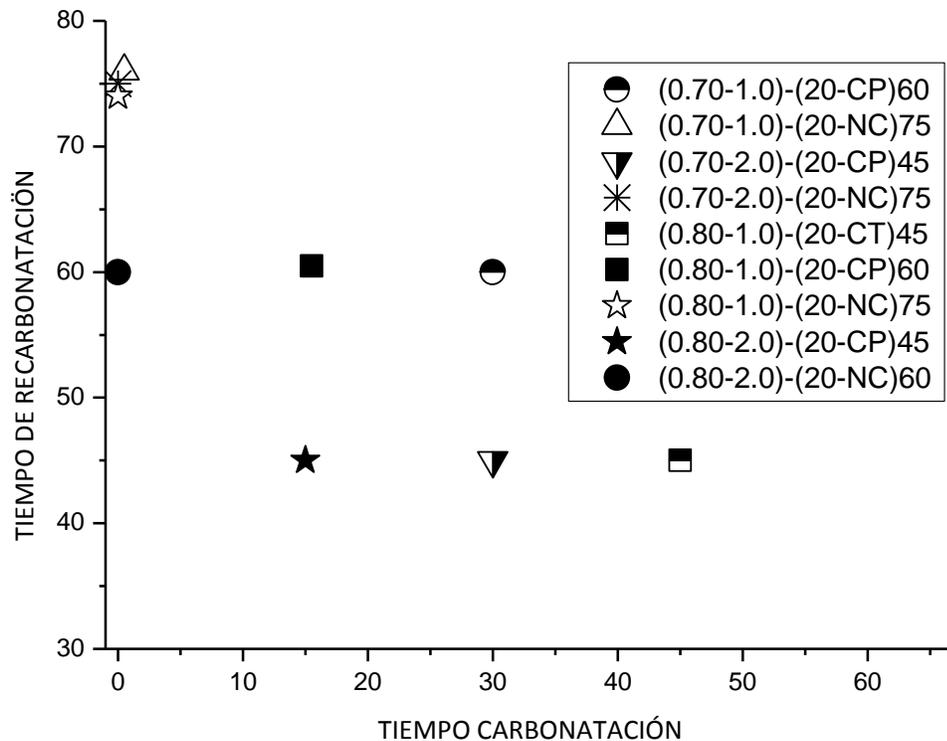
Figura 38. Relación entre el tiempo de exposición a carbonatación y recarbonatación.

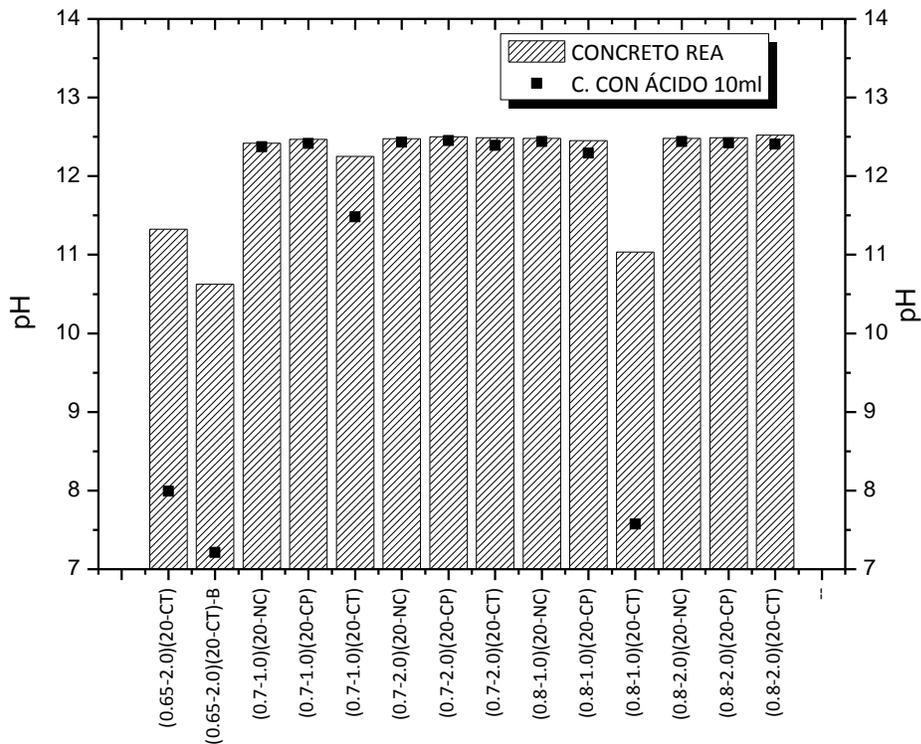
Figura 39 Prueba de resistencia a la neutralización en concretos realcalinizados, en zona A.
