Evaluación de la realcalinización de estructuras de concreto reforzado carbonatado:  
descripción del comportamiento postratamiento.

TESIS

M.C. con Orientación en Materiales de Construcción

San Nicolás de los Garza Nuevo León, Octubre del 2011

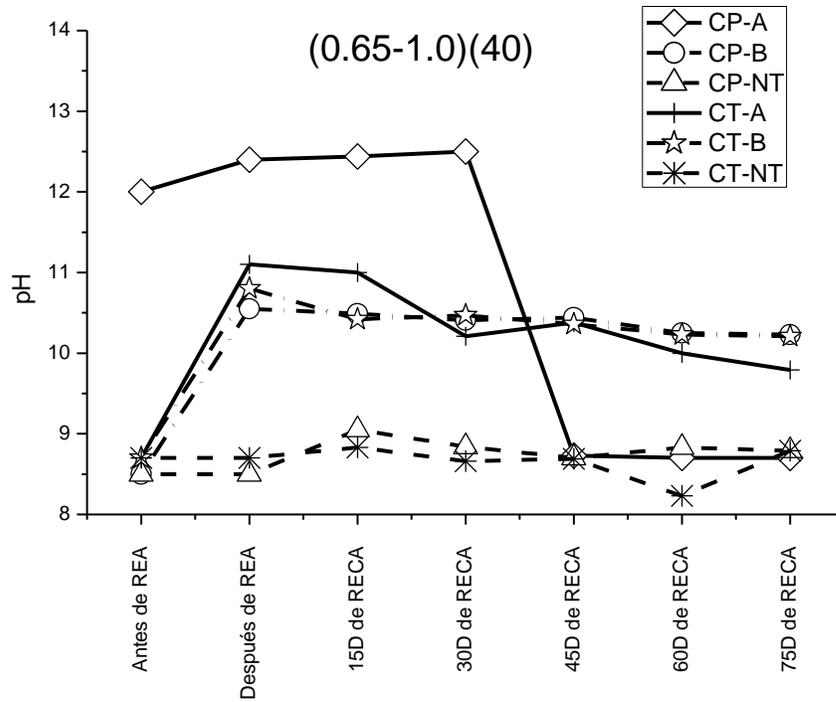
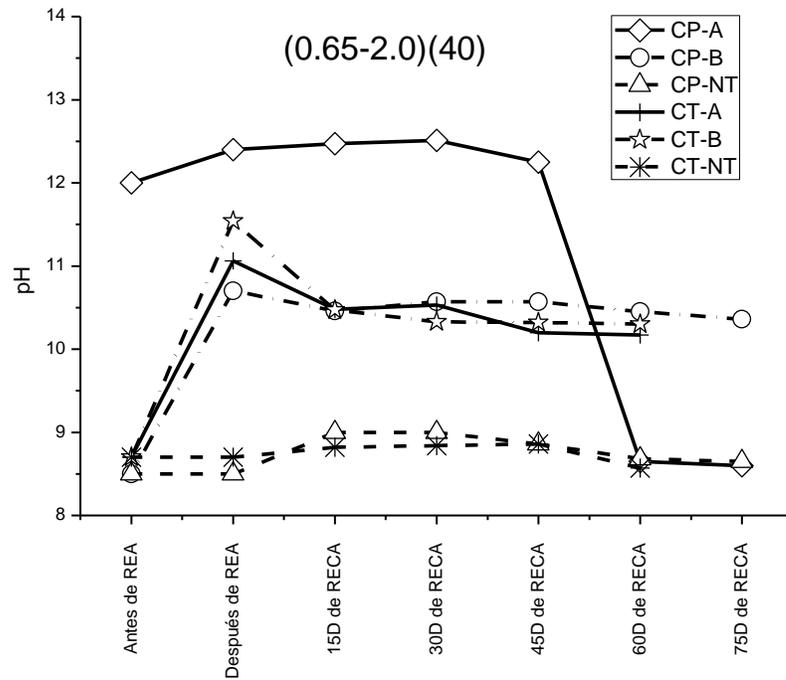
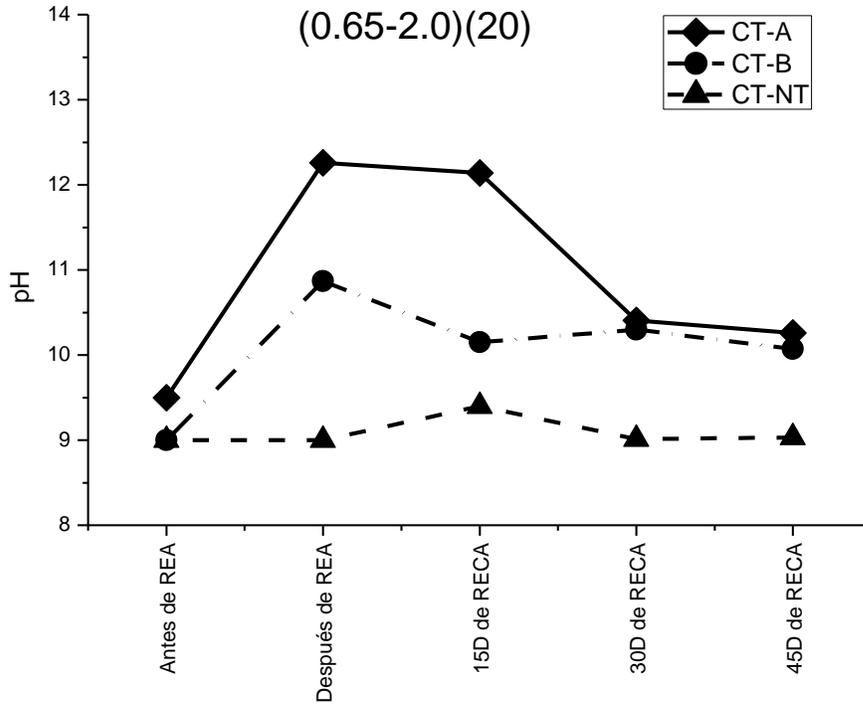
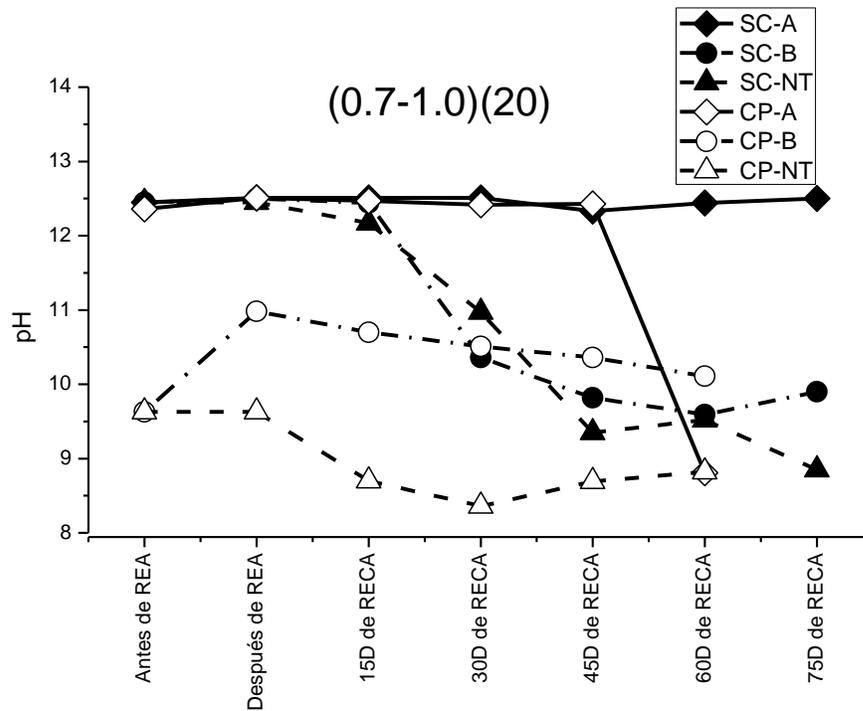
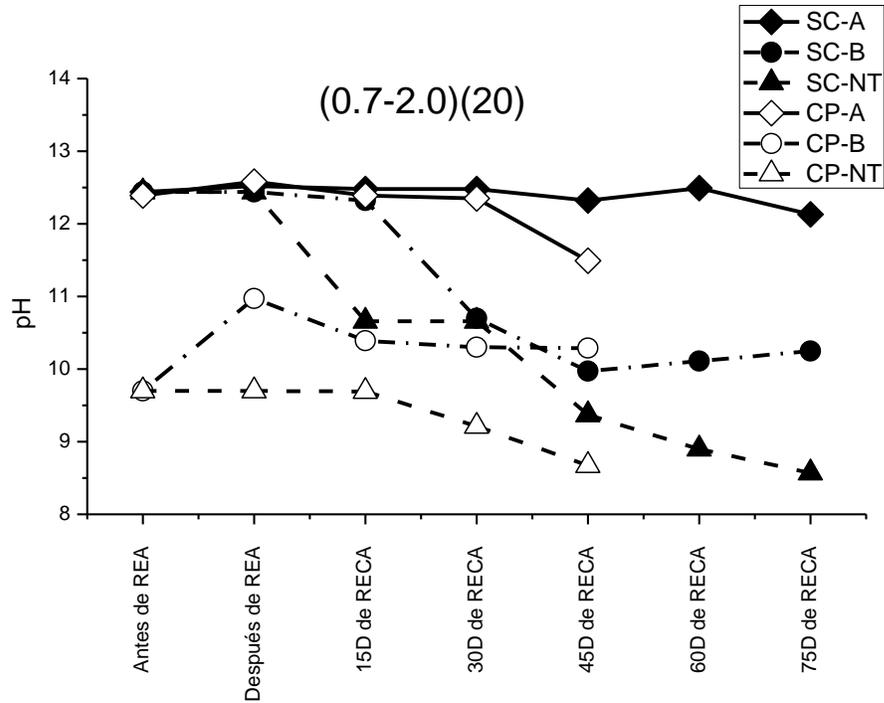
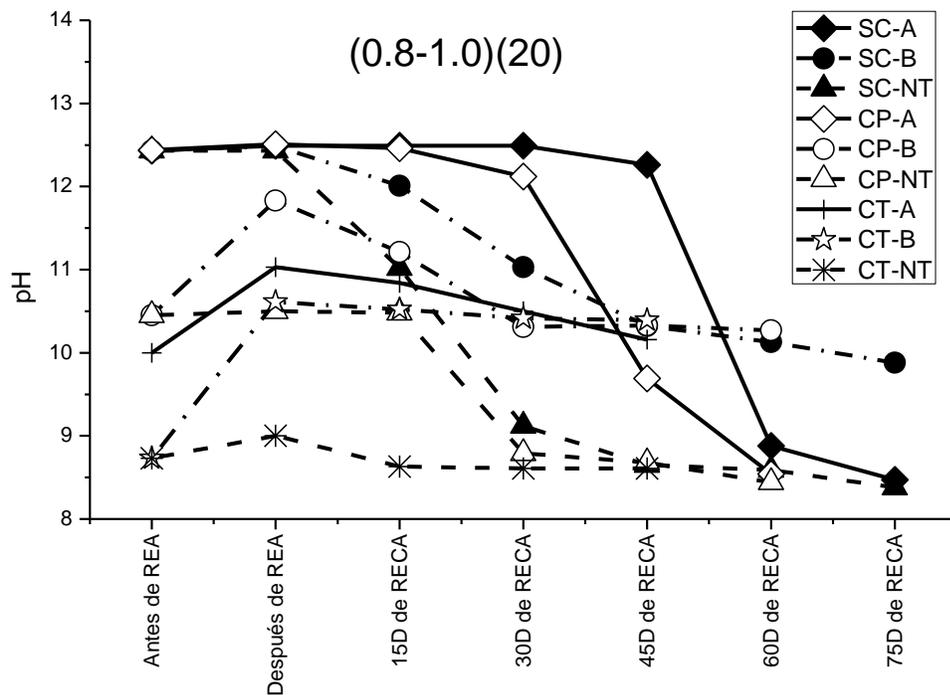
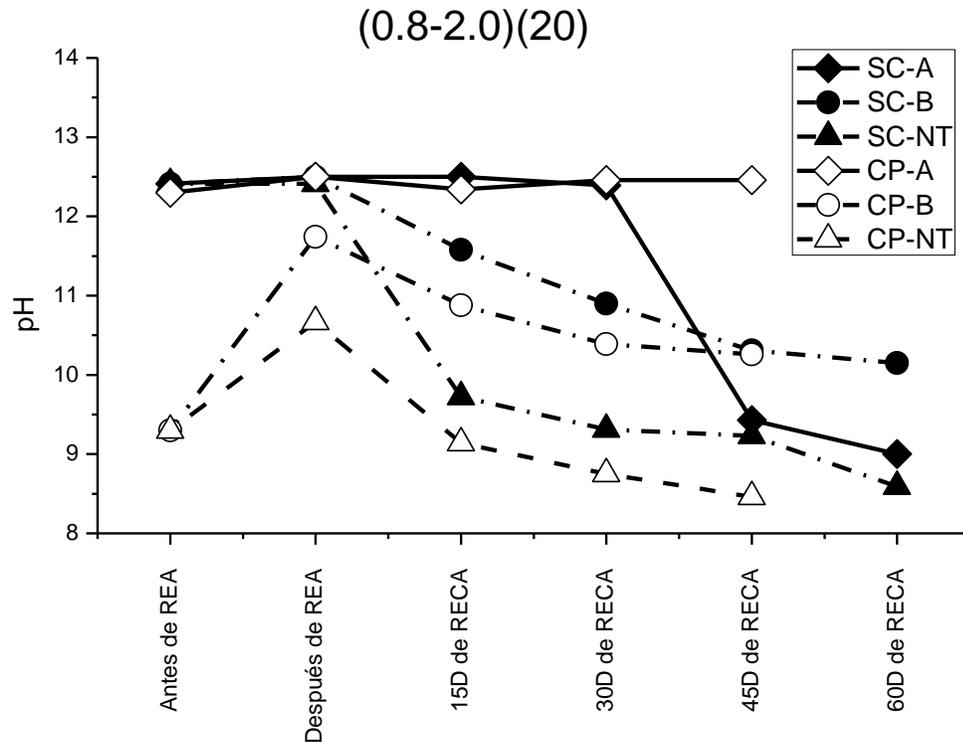
Figura 40-a. Seguimiento del pH del concreto de las probetas con relación a/c 0.65, densidad de corriente de 1.0 A/cm<sup>2</sup> y recubrimiento de 40 mm.

Figura 40-b. Seguimiento del pH del concreto de las probetas con relación a/c 0.65, densidad de corriente de 2.0 A/cm<sup>2</sup> y recubrimiento de 40 mm.

Figura 40-c. Seguimiento del pH del concreto de las probetas con relación a/c 0.8, densidad de corriente de 2.0 A/cm<sup>2</sup> y recubrimiento de 20 mm.

Figura 40-d. Seguimiento del pH del concreto de las probetas con relación a/c 0.7, densidad de corriente de 1.0 A/cm<sup>2</sup> y recubrimiento de 20 mm.

Figura 40-e. Seguimiento del pH del concreto de las probetas con relación a/c 0.7, densidad de corriente de 2.0 A/cm<sup>2</sup> y recubrimiento de 20 mm.

Figura 40-f. Seguimiento del pH del concreto de las probetas con relación a/c 0.8, densidad de corriente de 1.0 A/cm<sup>2</sup> y recubrimiento de 20 mm.

Figura 40-g. Seguimiento del pH del concreto de las probetas con relación a/c 0.8, densidad de corriente de 2.0 A/cm<sup>2</sup> y recubrimiento de 20 mm.

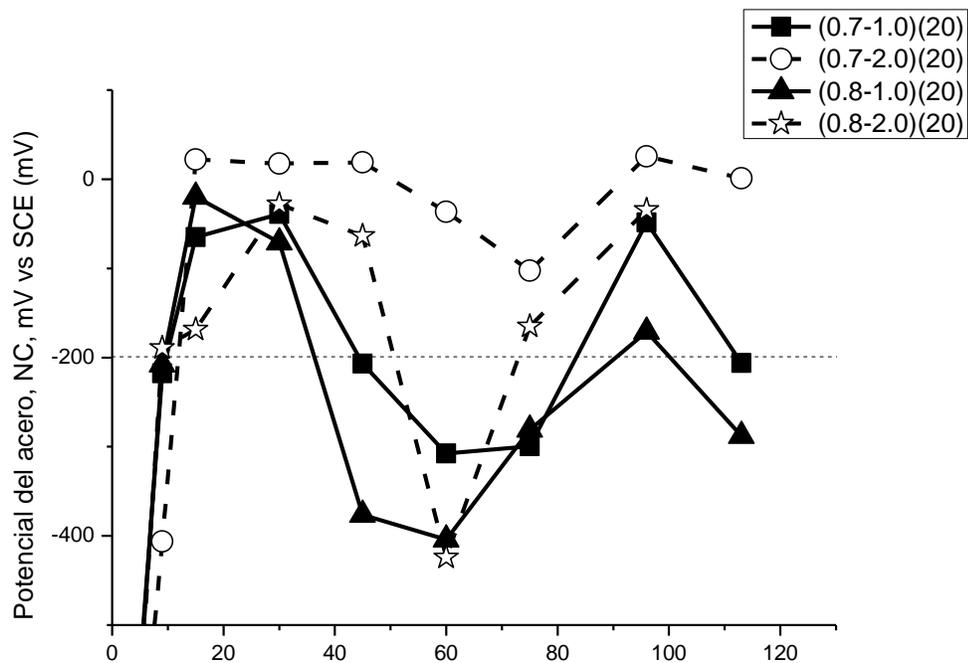
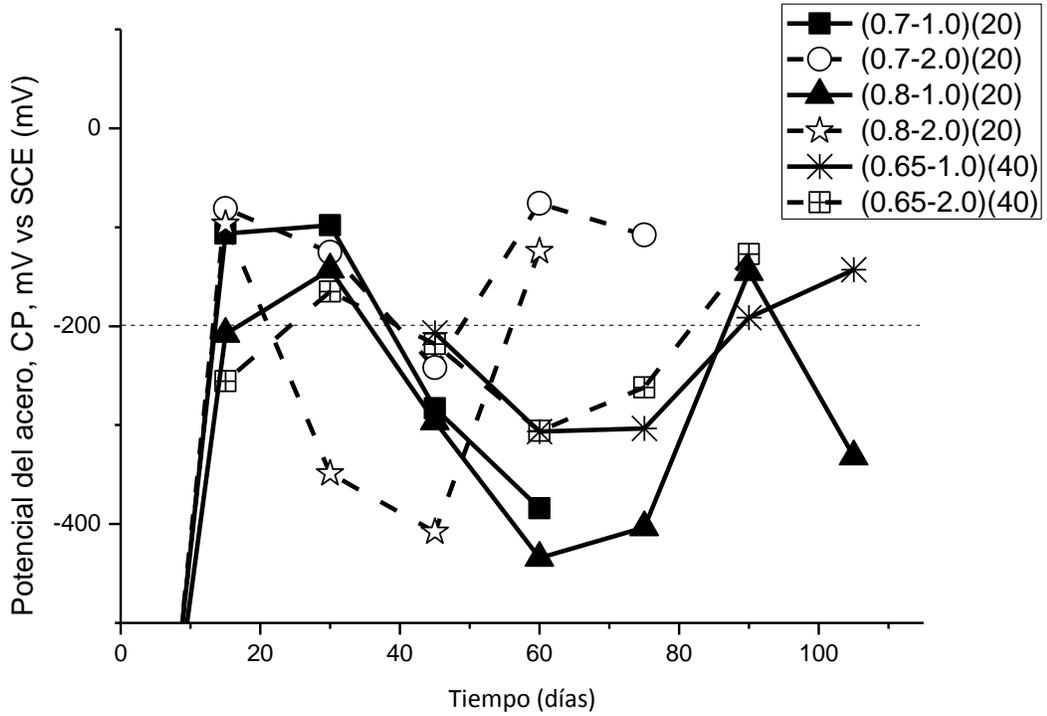
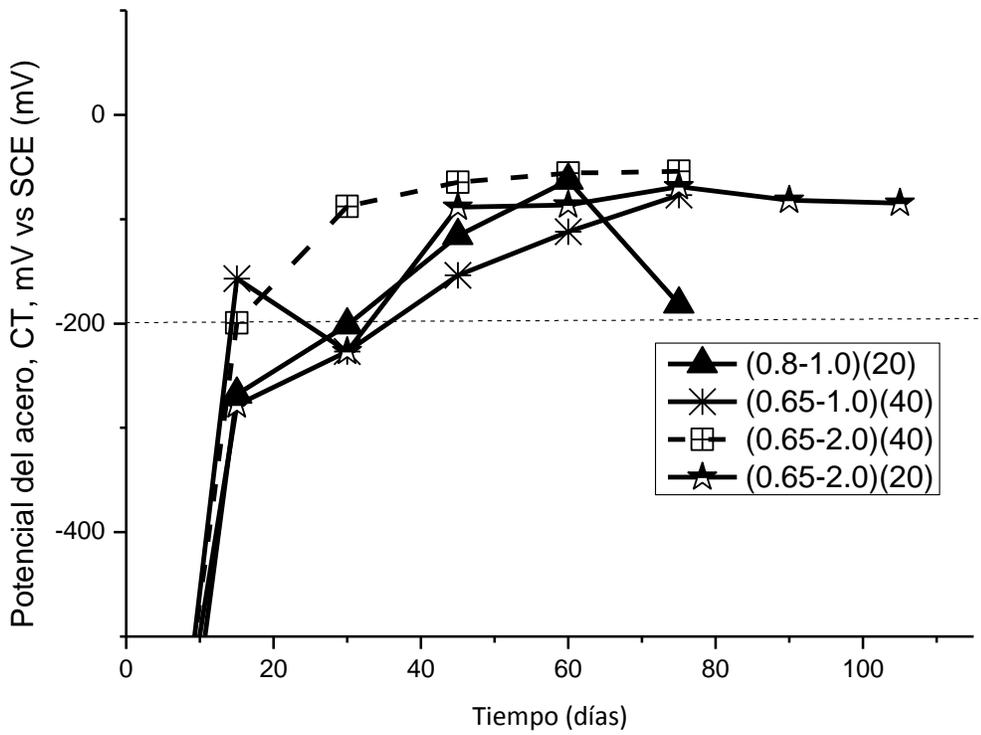
Figura 41-a. Seguimiento del potencial del acero, posterior a la realcalinización en probetas con carbonatación inicial NC.

Figura 41-b. Seguimiento del potencial del acero, posterior a la realcalinización en probetas con carbonatación inicial CP.

Figura 41-c. Seguimiento del potencial del acero, posterior a la realcalinización en probetas con carbonatación inicial CT.

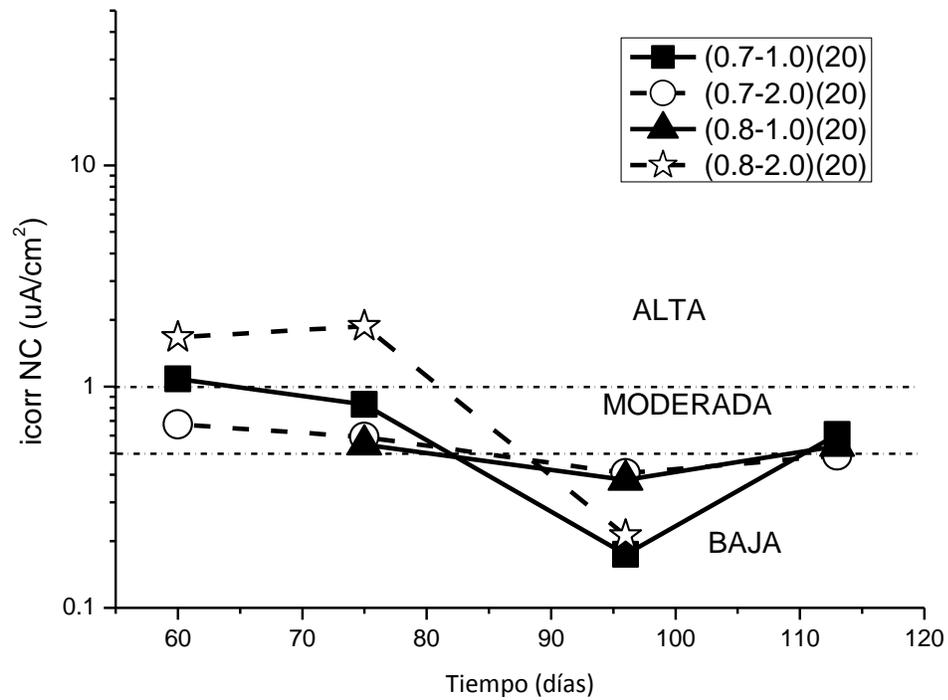
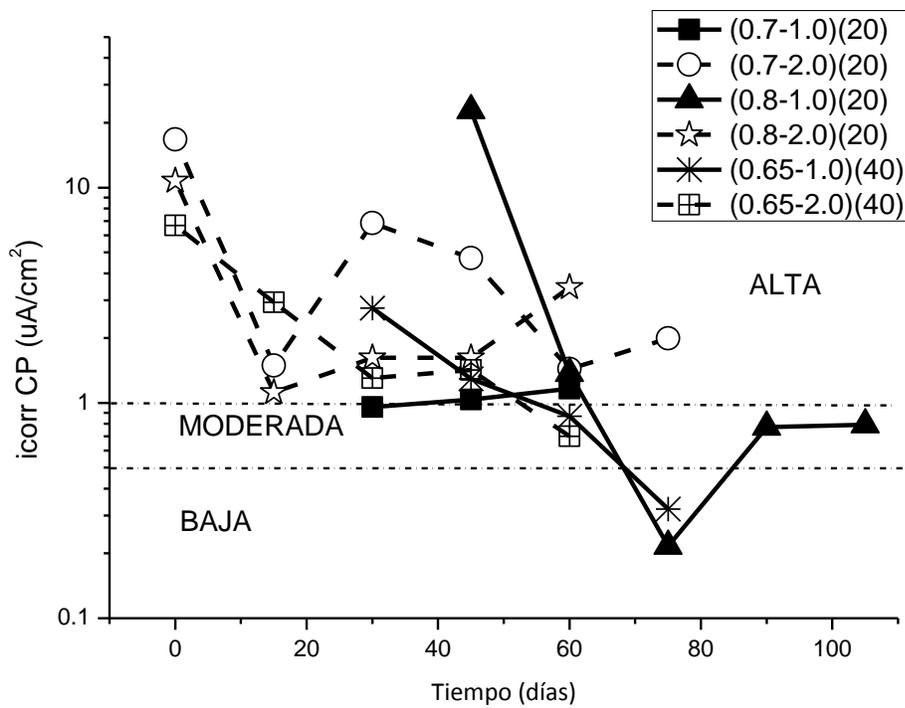
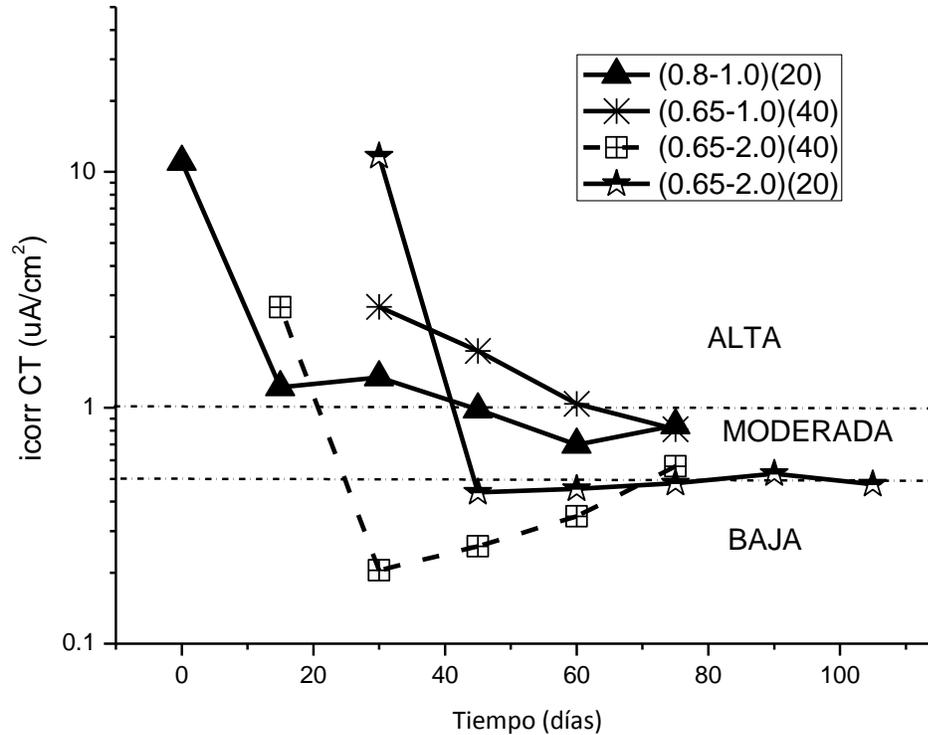
Figura 42-a Seguimiento de la velocidad de corrosión,  $i_{corr}$ , durante la recarbonatación en probetas con carbonatación inicial NC.

Figura 42-b. Seguimiento de la velocidad de corrosión,  $i_{corr}$ , durante la recarbonatación, en probetas con carbonatación inicial CP.

Figura 42-c. Seguimiento de la velocidad de corrosión,  $i_{corr}$ , durante la recarbonatación, en probetas con carbonatación inicial CT.

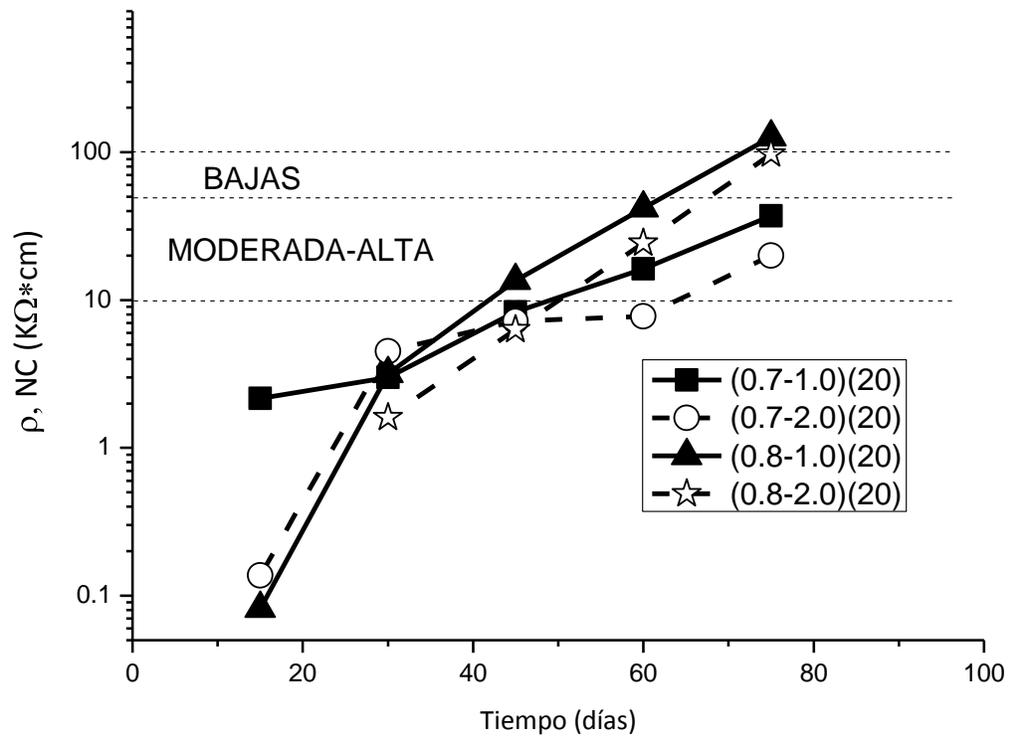
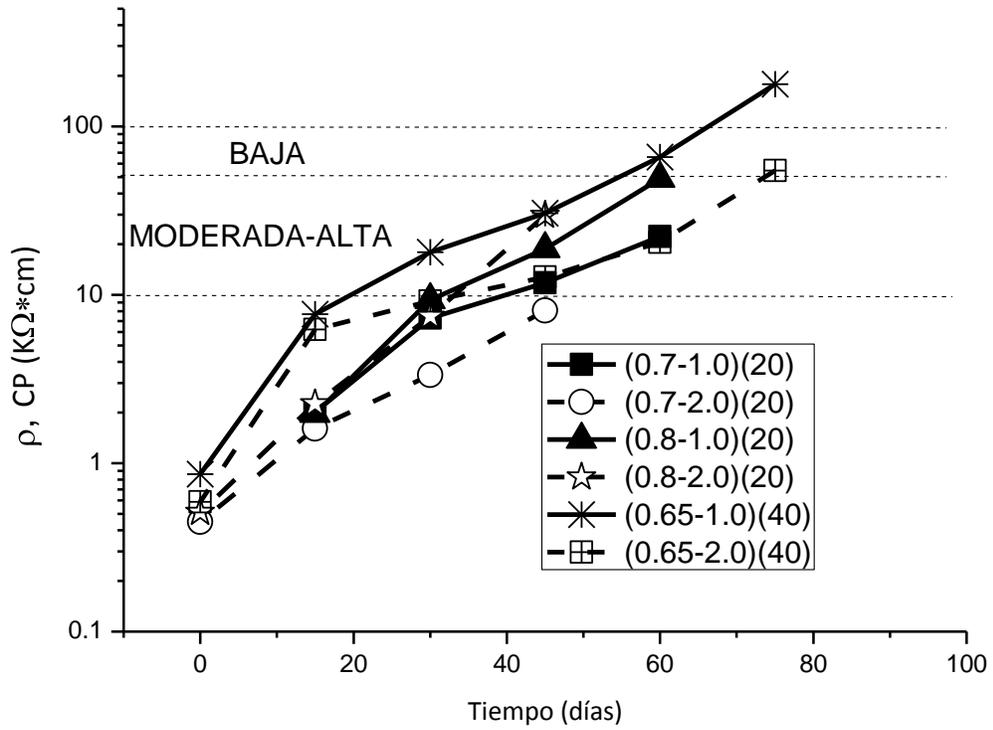
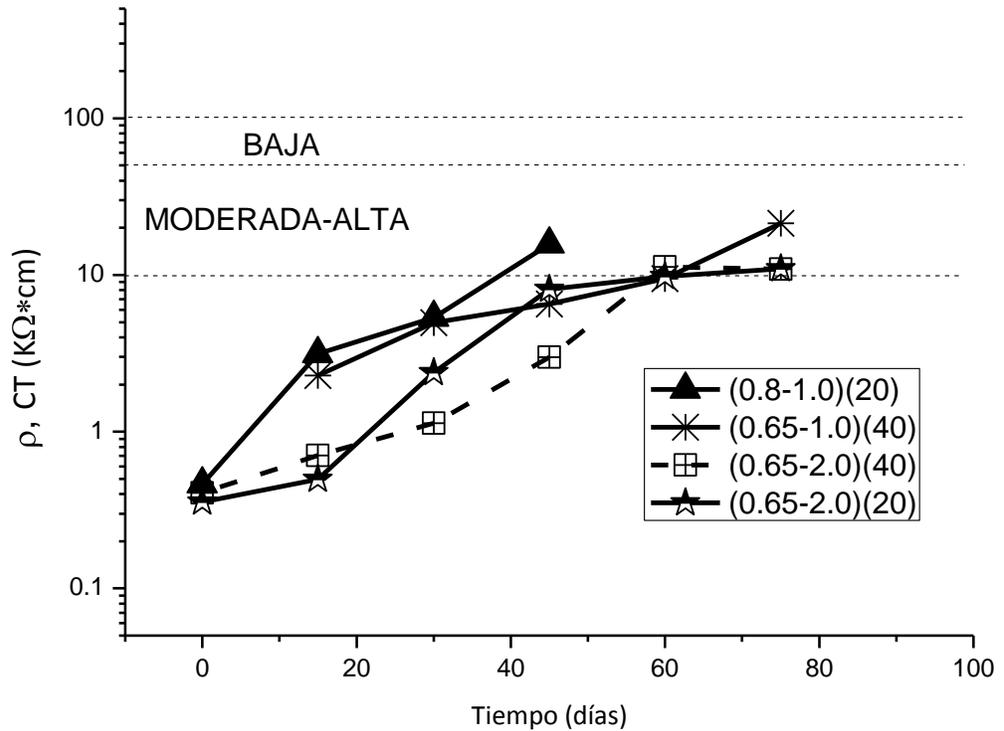
Figura 43-a. Seguimiento de la resistividad,  $\rho$ , durante la recarbonatación en probetas con carbonatación inicial SC

Figura 43-b. Seguimiento de la resistividad,  $\rho$ , durante la recarbonatación en probetas con carbonatación inicial CP.

Figura 43-c. Seguimiento de la resistividad,  $\rho$ , durante la recarbonatación en probetas con carbonatación inicial CT.

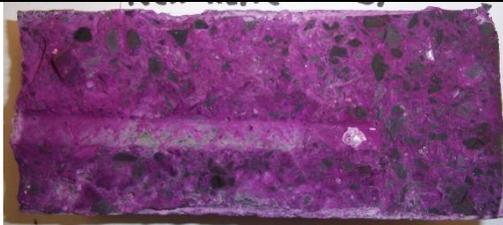
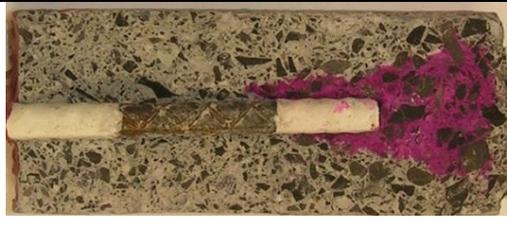
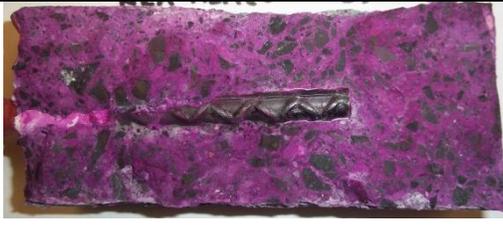
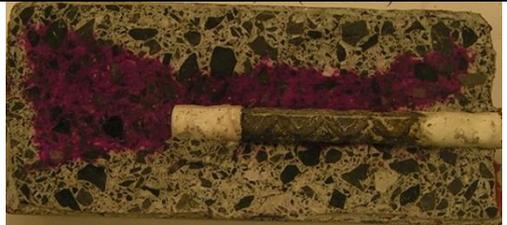
Tabla 11-a. Inspección visual en probetas con condición inicial NC (no carbonatada) y relación a/c de 0.7.

Estos grupos de probetas tuvieron una condición de carbonatación inicial NC. Después de la aplicación de la fenolftaleína justo después de la realcalinización se observó una coloración rosa intenso en todo el concreto, esto de acuerdo a lo dicho en el Apartado 2.2.1, indica que todo el concreto se encuentra a un pH superior a 9.5. Después de la recarbonatación existe un visible viraje de coloración en el concreto después de la aplicación del indicador de fenolftaleína. Es decir, al igual que en el proceso de carbonatación, por medio de esta prueba se pueden determinar dos zonas, una con un pH superior a 9.5 (en donde la fenolftaleína cambia a un color rosa intenso) y otra con un pH menor a este valor (en donde la fenolftaleína permanece incolora). Por otro lado, en las probetas recarbonatadas, se constata la presencia de zonas con visibles procesos de corrosión sobre el acero. También puede apreciarse la influencia de la relación a/c en el estado de corrosión del acero. En las series con relación de 0.8 (véase Tabla 11-b) los procesos de corrosión se observan de forma generalizada a diferencia de las mezclas con relación 0.7 (véase Tabla 11-a) en donde la corrosión se presentan principalmente en las nervaduras. En las Tabla 12-a, b y c se presenta el registro de la inspección visual de las probetas con condición inicial de carbonatación CP (carbonatadas parcialmente).

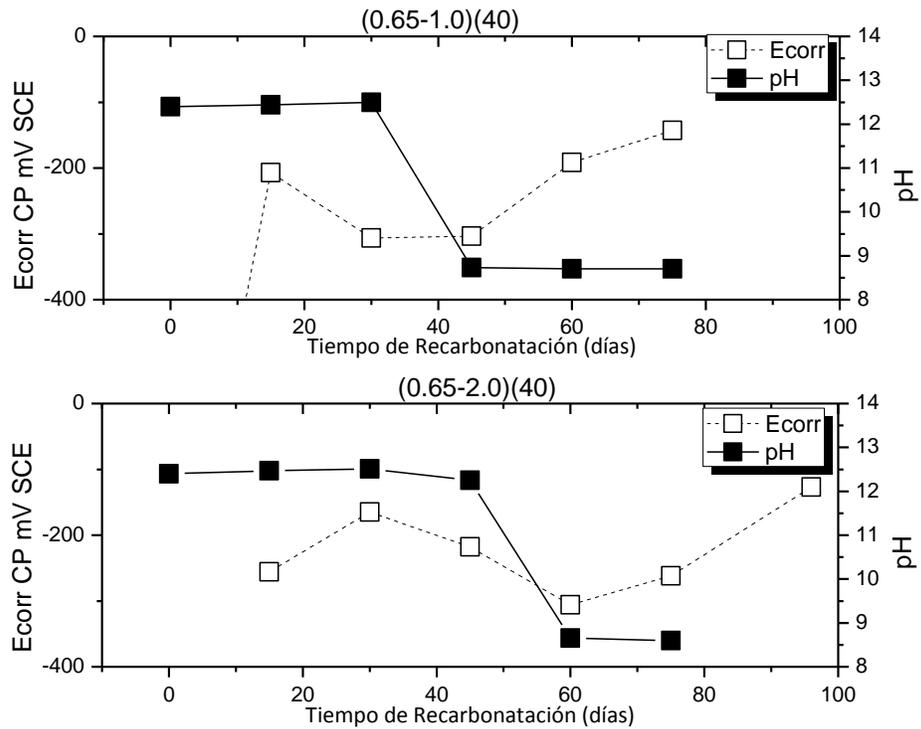
Figura 44. Comportamiento del potencial de corrosión durante el proceso de recarbonatación.

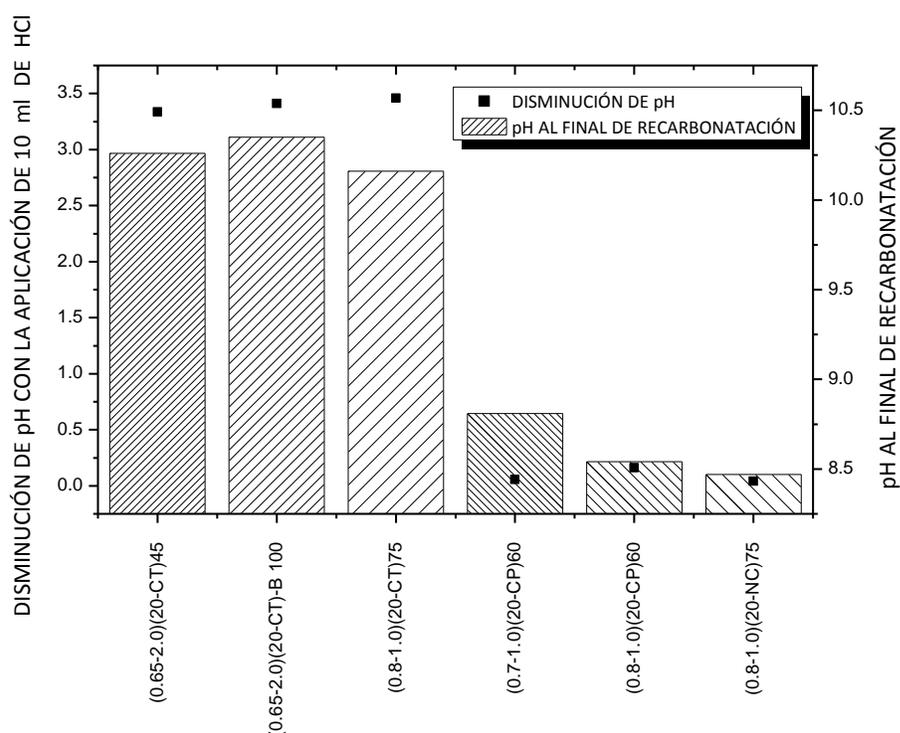
Figura 45. Relación entre el pH después del proceso de recarbonatación y la disminución de pH en la prueba de resistencia a la neutralización.

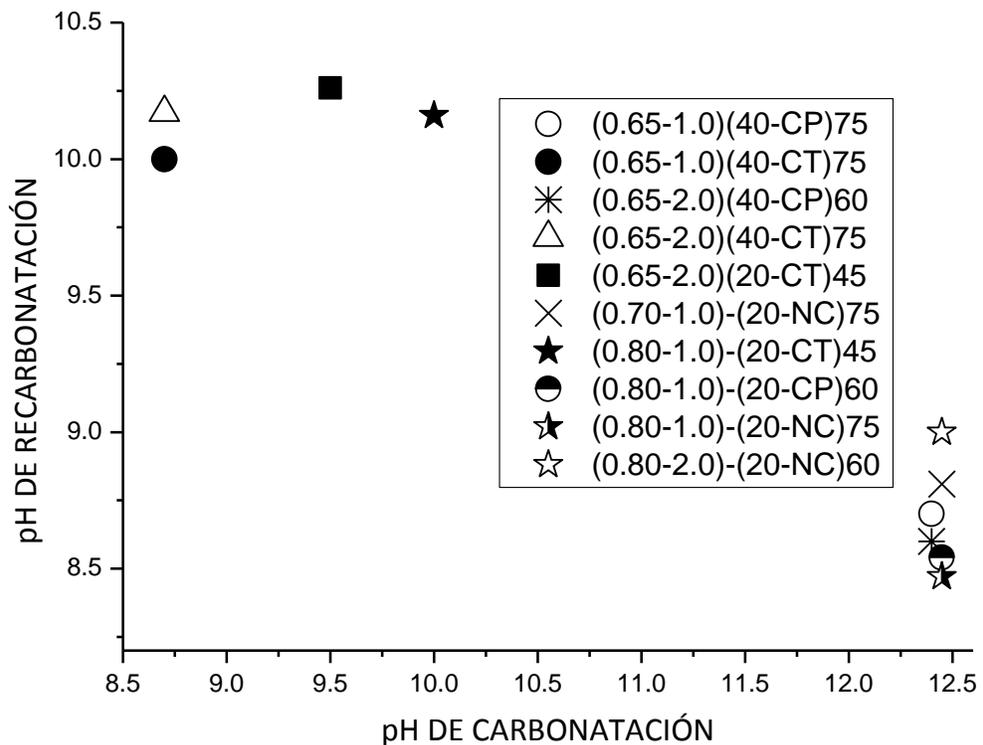
Figura 46. Relación entre el pH inicial de carbonatación y el pH después de recarbonatación.

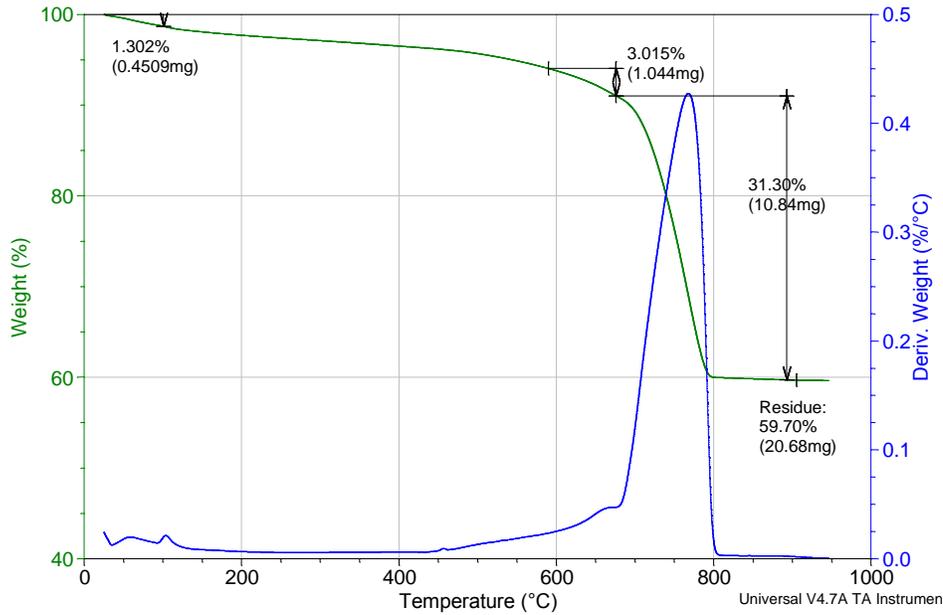
Figura 47-a. Análisis DTA/TGA de la zona B (zona exterior a realcalinizar) en un concreto del grupo (0.8-1.0)(20-CP) con relación a/c de 0.8 antes de ser realcalinado.

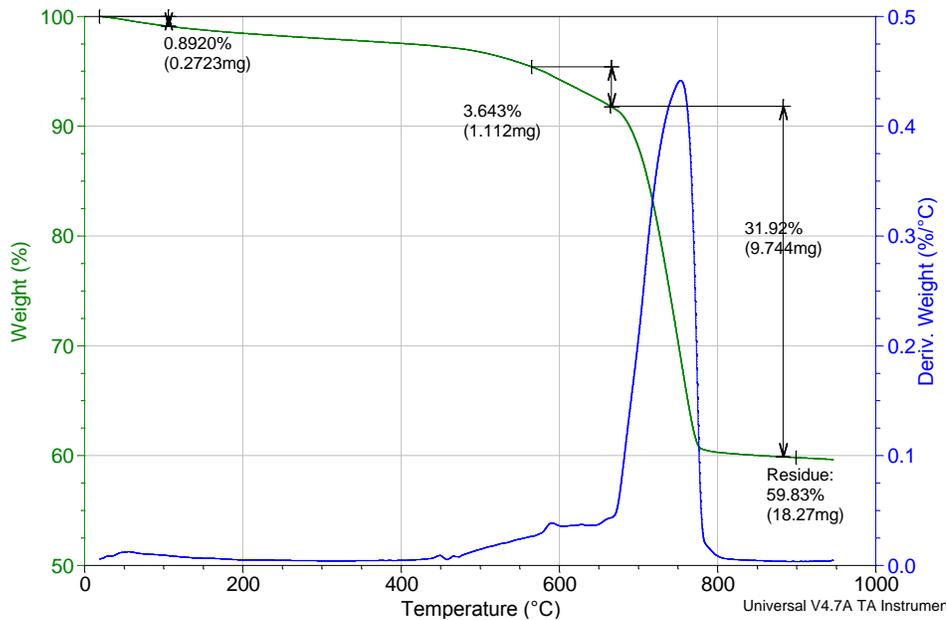
Figura 47-b. Análisis DTA/TGA de la zona B (zona exterior realcalinizada) en un concreto del grupo (0.8-1.0)(20-CP) con relación a/c de 0.8 después de ser realcalinado.

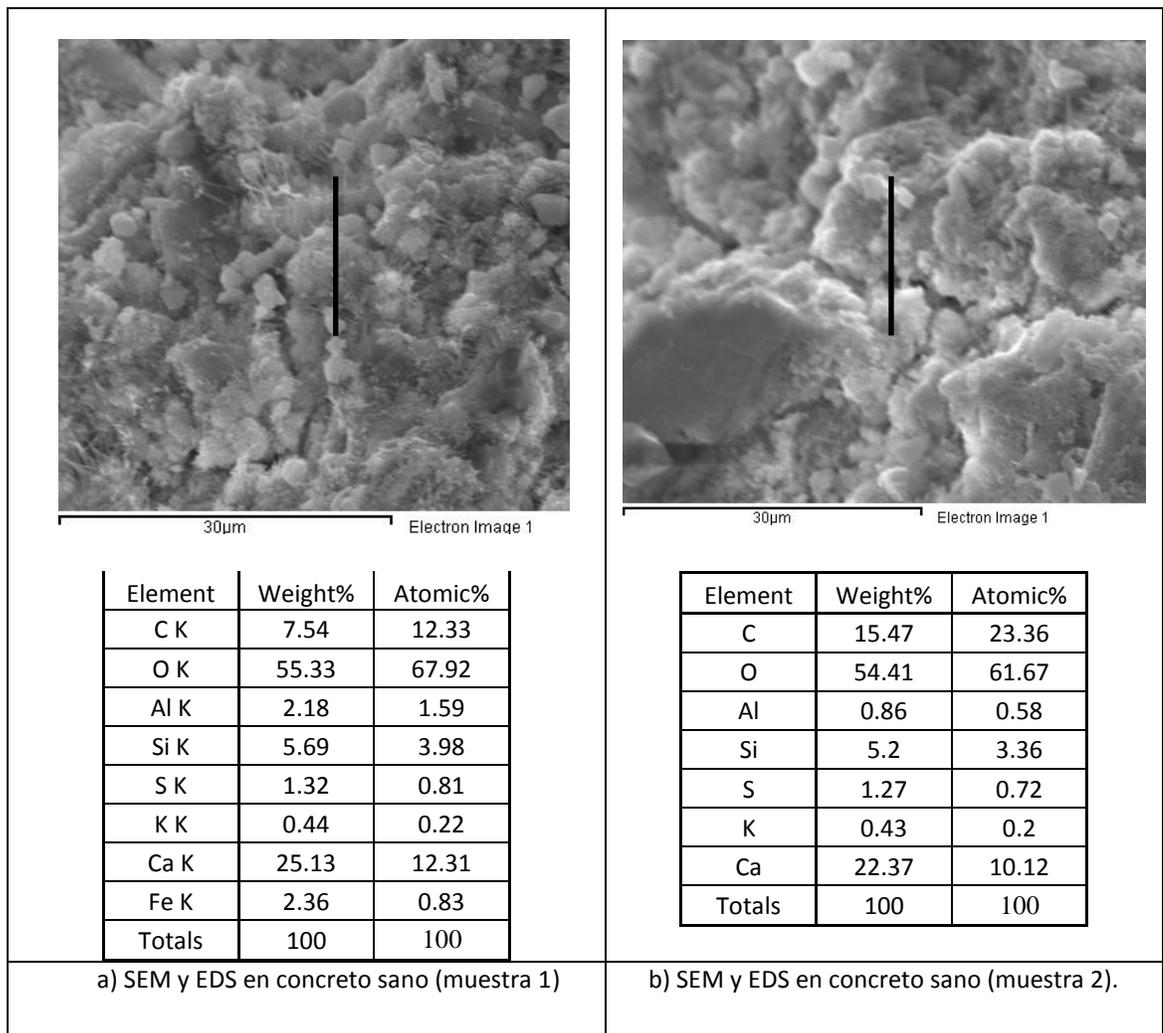
Figura 48-a. Observación en MEB de concreto sano

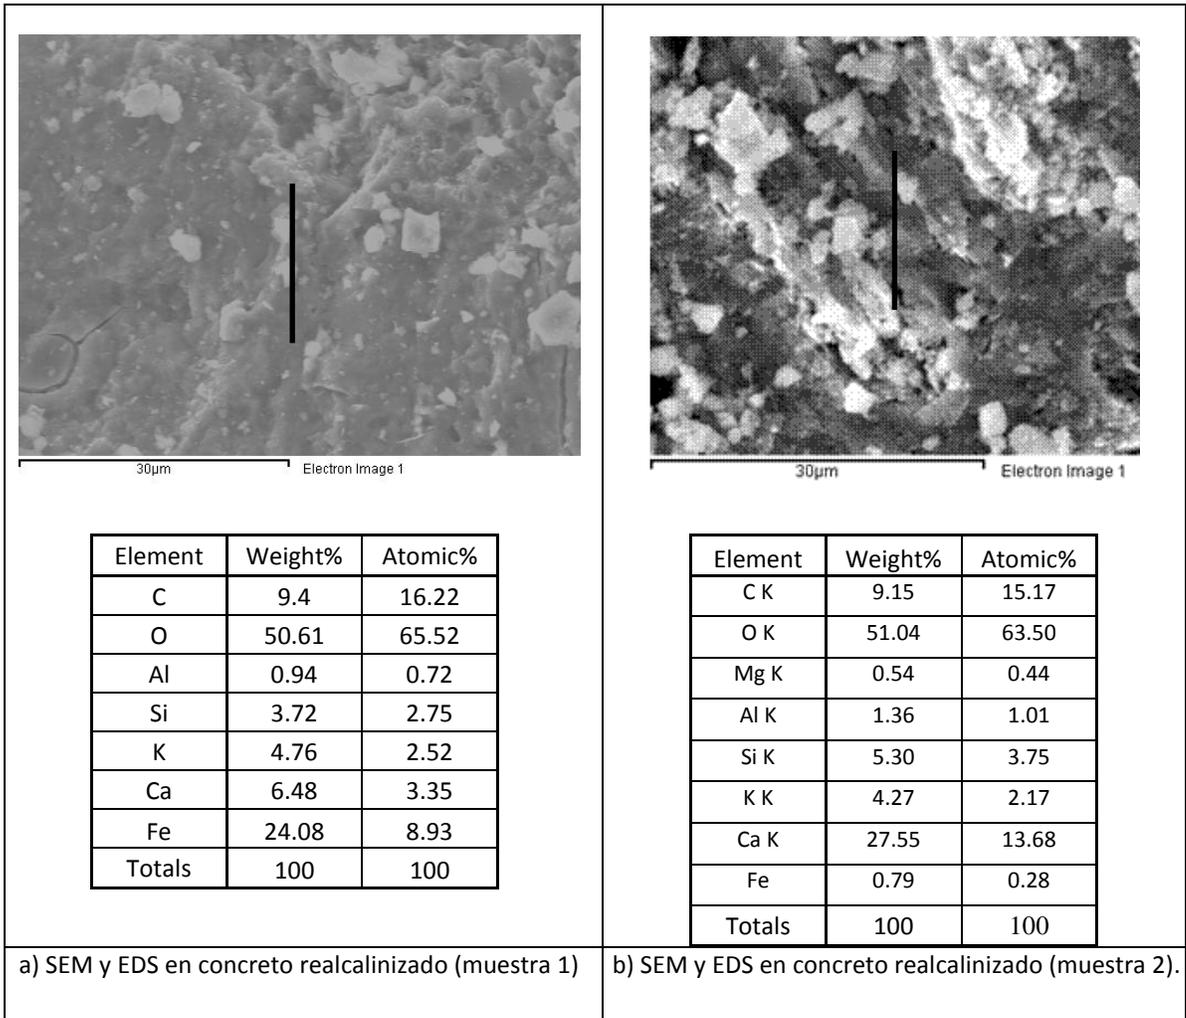
Figura 48-b. Observación en MEB de concreto realcalinizado en la zona A
