“AUMENTO DE LA VIDA ÚTIL DE LA MOLDURA PARA VIDRIO PENSADO”

COMO REQUISITO PARCIAL PARA OBTENER EL GRADO DE MAESTRO EN CIENCIAS
Y TECNOLOGÍA CERÁMICA CON ORIENTACIÓN A VIDRIO

OCTUBRE DE 2014

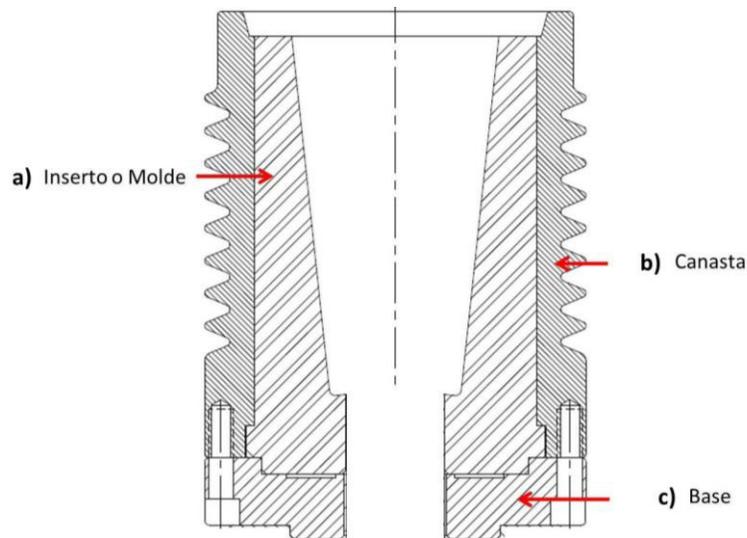
- Base figura 1.2 **c)**: Pieza fabricada de hierro vaciado el cual apoya y evita que el inserto salga de su posición al momento que el pistón presiona la vela.

Figura 1.2 Vista de corte transversal de ensamblaje de molde en general a) Inserto-molde b) Canasta c) Base.

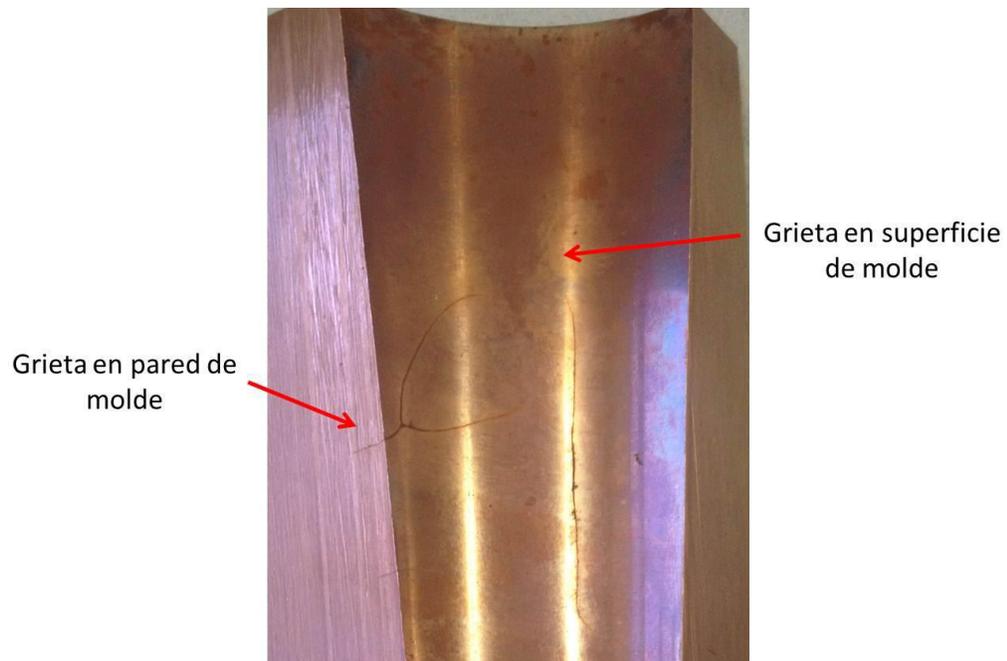
- Agrietamiento: Existencia de grietas en la superficie del molde catalogada del nivel 1 al 4. Donde el nivel 4, es el más crítico y hace inoperable el molde. La figura 1.3 muestra la presencia de grietas de nivel 4 en la superficie y en la pared del molde.

Figura 1.3 Grietas presentes en la superficie y en pared de molde.

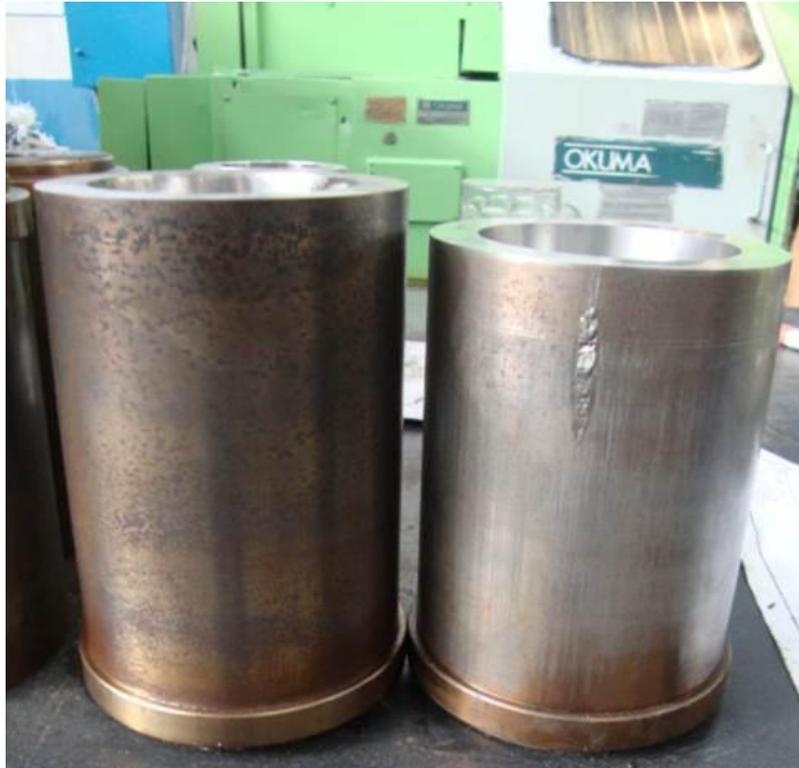
- Molde recorrido o desgastado: El molde después de cierto número de campañas de producción comienza a verse afectado en sus dimensiones tanto por desgaste de operación o pulido de mantenimiento dejando los atributos críticos fuera de especificación requeridos por calidad dejándolo inoperables. En la figura 1.4 se observa la diferencia de un molde recorrido (derecha) contra un molde nuevo (izquierda) en donde el molde recorrido pierde hasta media pulgada de altura.

Figura 1.4 Diferencia entre molde nuevo (izquierdo) y Moldes recorrido en dimensiones (derecho)

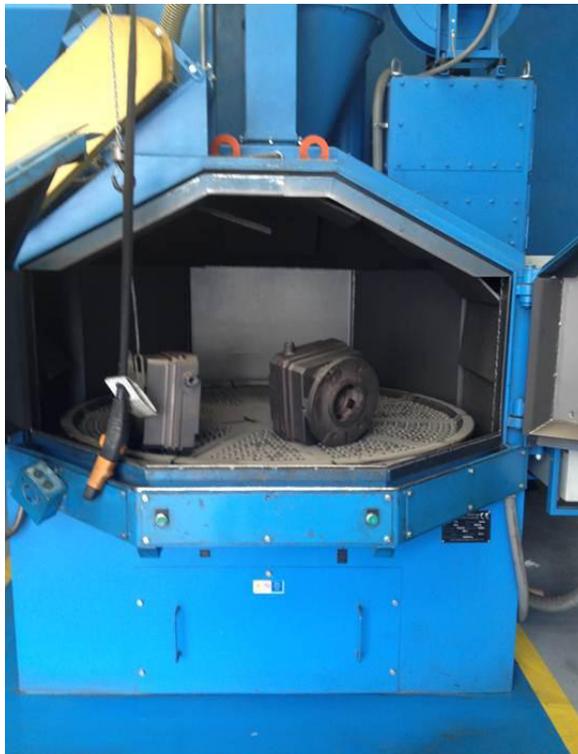
Figura 1.5 Lavado de moldes

- Lavado de moldes: El set de moldes es llevado a una máquina de granallado mostrada en la figura 1.5 .que impacta partículas finas de fierro que presentan una superficie áspera contra la superficie del molde hasta conseguir remover la superficie dañada por la abrasión del proceso de prensado.

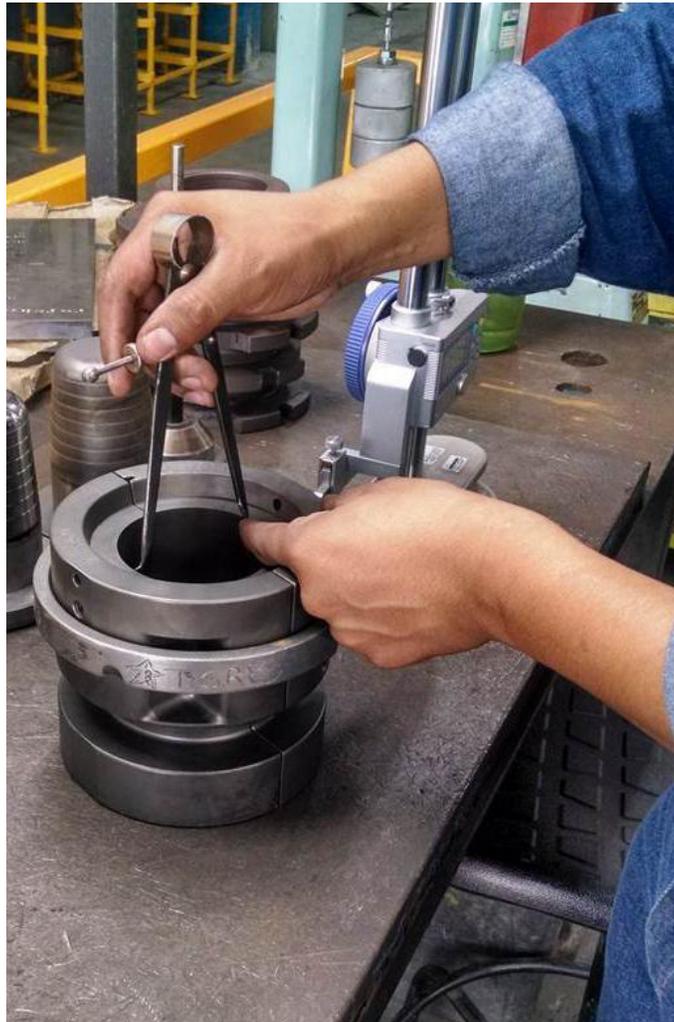
Figura 1.6 Primera revisión

- Primera revisión: Esencialmente consisten en una revisión metrológica de las dimensiones de cada uno de los atributos críticos para conocer si el molde cuenta con las especificaciones de las dimensiones requeridas por diseño como se muestra en la figura 1.6, si no se cuenta con dichas dimensiones la pieza se rechaza y puede pasar a una rectificación en la medida de recuperar dimensiones.

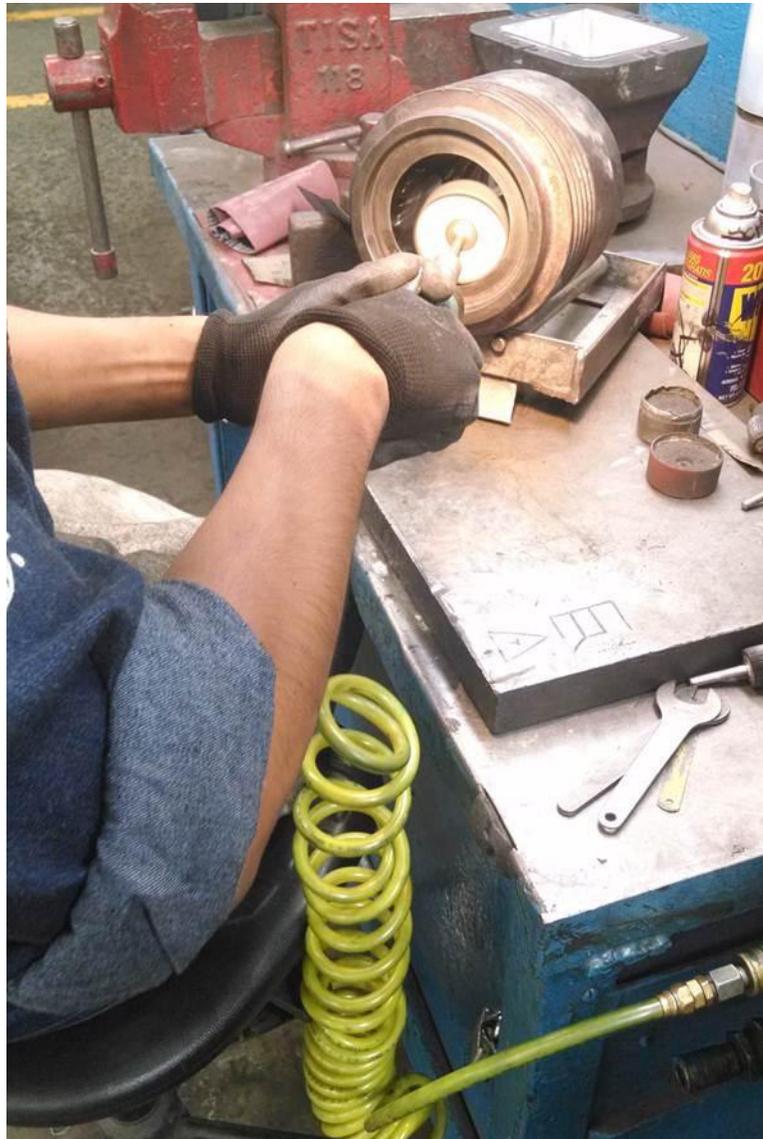
Figura 1.7 Pulido de superficie de moldes

- Pulido de superficie: Una vez que se han cumplido las etapas anteriores, la figura 1.7 muestra el pulido de un molde, el set de moldes pasa a un banco de trabajo en donde una persona pule con ayuda de una turbina de aire y lijas hasta que se le da el acabado casi espejo, esta etapa es crítica ya que la presencia de rallones o una superficie mal pulida en el molde traspasa el defecto al artículo de vidrio.

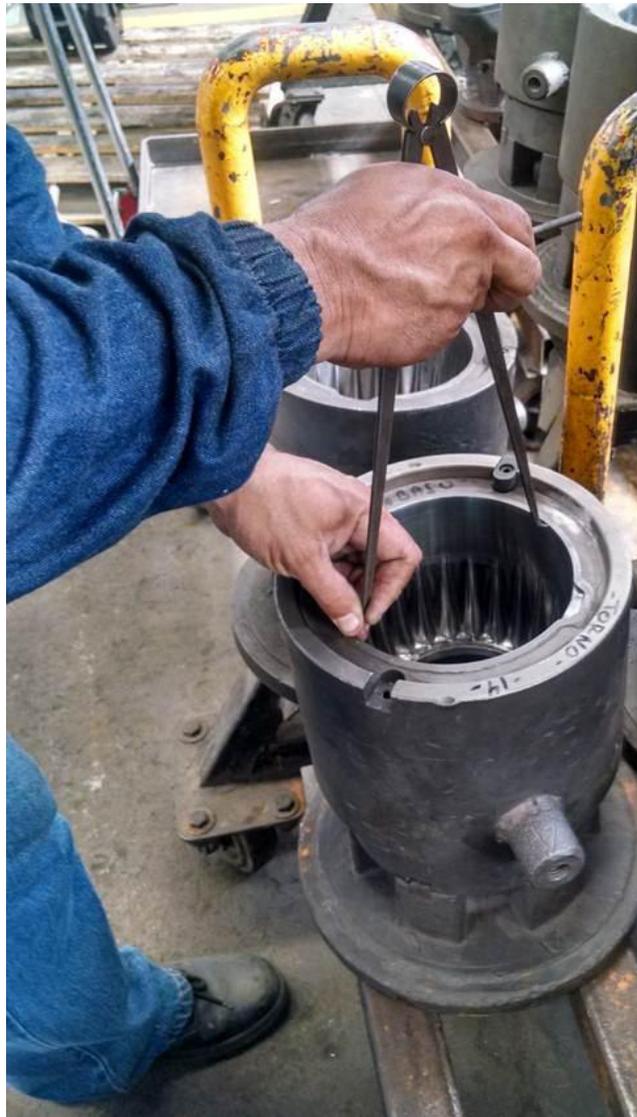
Figura 1.8 Segunda Revisión

- Segunda revisión: Es la etapa final del mantenimiento de moldes mostrado en la figura 1.8, consiste en una inspección en los atributos del equipo con el fin de encontrar rasgos sospechosos de alguna

irregularidad dimensional o visual en el molde. Una persona del departamento de producción da el visto bueno para que sean liberados y puedan ser utilizados nuevamente en la línea. En caso que no vaya a operar inmediatamente para la siguiente campaña, el set de moldes se almacena para cuando sea requerido.

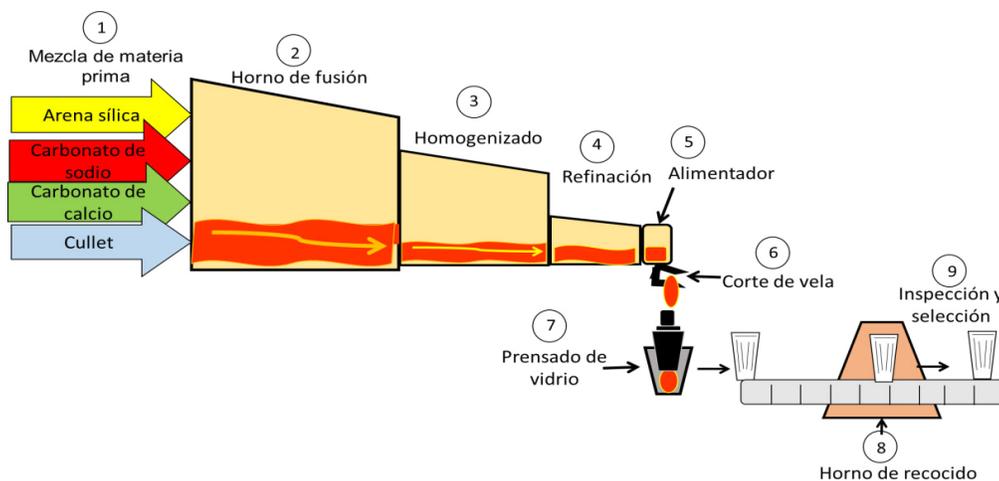
El proceso del vidrio prensado es un proceso de conformación utilizado para fabricar artículos huecos en un solo paso. La figura 1.8 muestra la manufactura de vidrio que comienza a partir de la preparación de la mezcla de materia prima constituida generalmente por Oxido de Silicio 75 %, Carbonato de Sodio 15 %, Carbonato de calcio 10%. En un horno se eleva la temperatura 1500°C para fundir los componentes, la masa vítrea es llevada mediante ductos y canales como el homogeneizador, refinador hasta llegar a una región llamada alimentador que baja a una temperatura de 1200 a 1100 °C dependiendo del artículo a prensar, posteriormente pasa a través de un orificio donde un mecanismo dosifica el vidrio a través de una “vela” o “gota”. La vela sale por el orificio y es depositada en el molde, a continuación un pistón desciende, presiona la masa vítrea fluyendo entre el pistón y el molde adoptando el diseño del molde y pistón. El artículo conformado es transportado dentro del molde mientras es enfriado con aire desde donde fue prensado hasta la extracción, donde ya adquiere un aspecto rígido. Posteriormente ya formado el artículo es llevado por una banda al horno de túnel de recocido donde se liberan las tensiones residuales. La velocidad del proceso varía según las secciones que tenga la máquina rotatoria en donde son instalados los moldes, desde 120 piezas/min en las máquinas de prensado triple a 90 piezas/min en las máquinas dobles.

Figura 1.8 Proceso de vidrio prensado

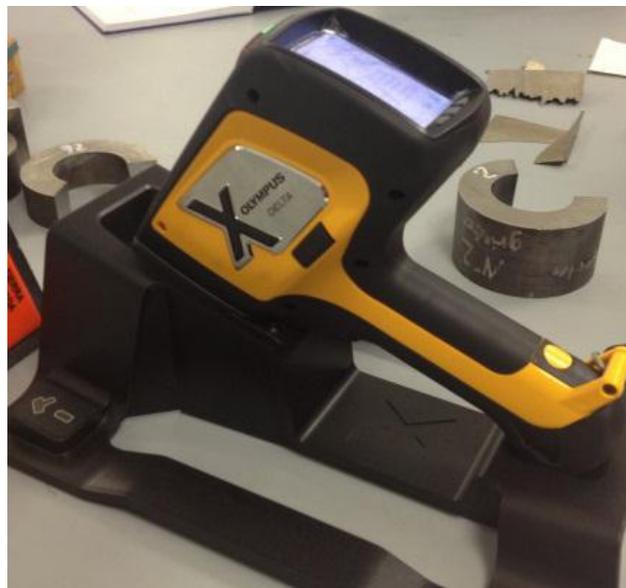
Figura 4.2 Pistola de fluorescencia de rayos X

Con el propósito de conocer y comprobar que la composición química de los moldes sea la que se requiere en la empresa para la fabricación de estas herramientas se utilizó un equipo marca Olimpos X de fluorescencia de rayos X como se muestra en la figura 4.2.

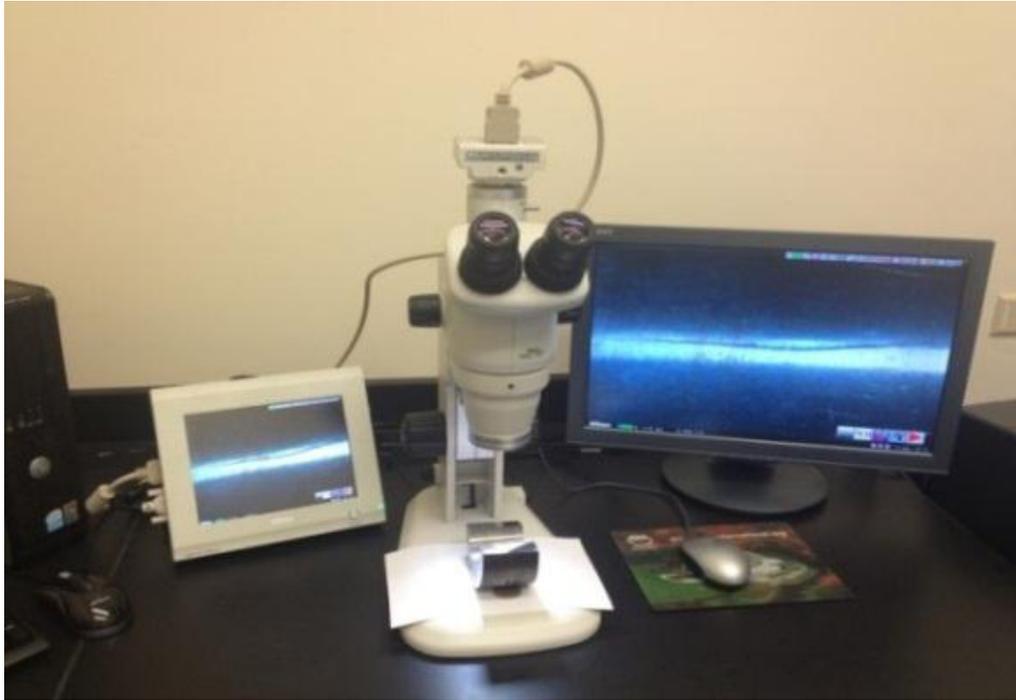
Figura 4.3 Estereoscopio Nikon SMZ 745T

Con el fin de observar las características y de hacer un análisis visual de los molde se utilizó un equipo estereoscopio marca NIKON SMZ 745T mostrado en la figura 4.3 se logró observar y analizar tanto superficies, como las grietas presentes en los moldes.

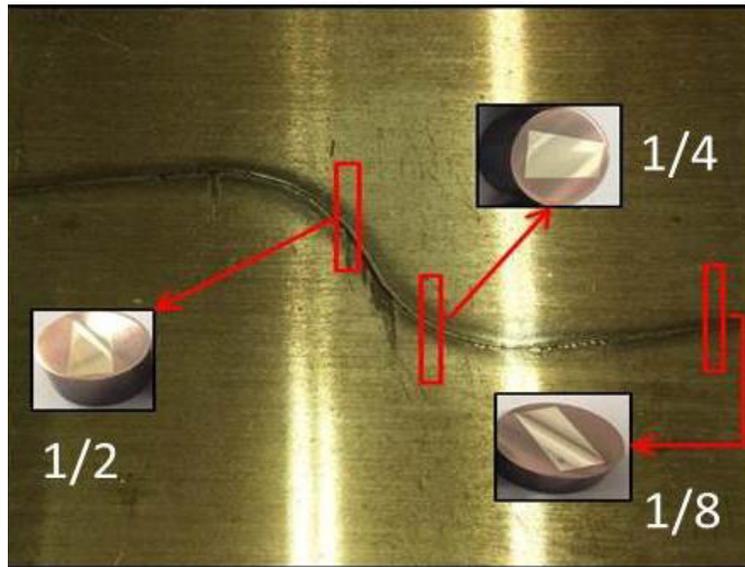
Las mediciones se llevaron a cabo en zonas de la mitad, a un cuarto y un octavo de la grieta como lo muestra la figura 4.6.

Figura. 4.6. Secciones de corte de la grieta.

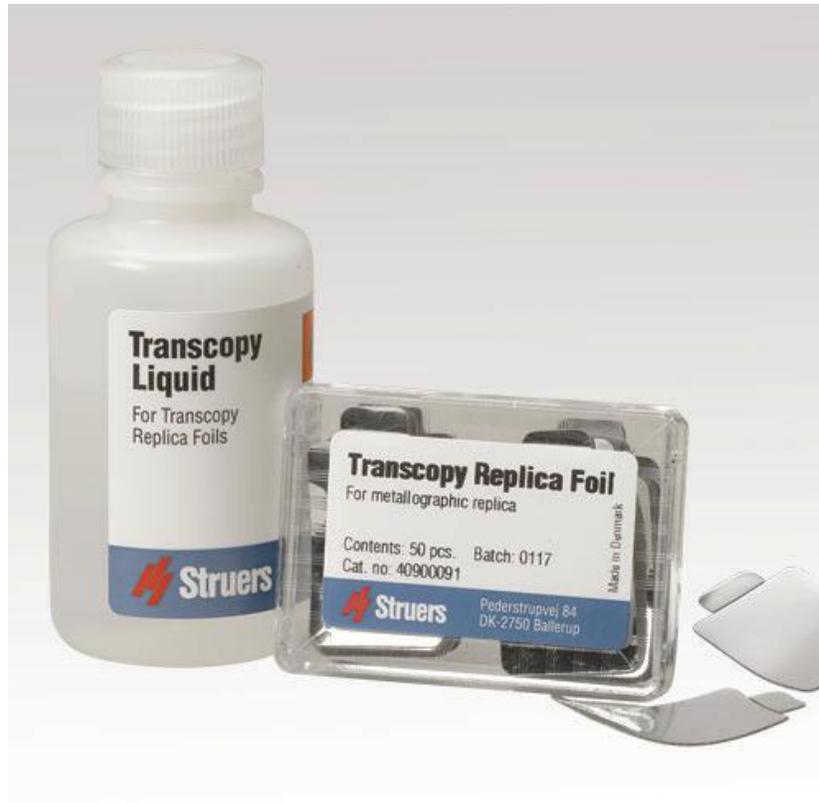
Figura 4.10. Líquido y hojas adhesivas de técnica de réplicas metalográficas.

Para finalizar la etapa experimental se realizó el análisis de la tasa de crecimiento de la grieta en los moldes con el fin de reconocer en qué etapa del proceso de prensado se le atribuye el mayor crecimiento de la grieta y poder identificar el factor que más influye en la vida útil del molde es decir si se debe al proceso estable de producción o el acondicionamiento térmico de los moldes previo a la operación, esto se realizó mediante la recolección de vasos durante la producción en los cuales conforme pasan los ciclos se adquirirían vasos que mostraban un aumento en la longitud de la grieta, esta grietas se lograron observar con la técnica de réplicas metalográficas mostrado en la figura 4.10 y mediante un equipo medidor de longitudes Quadrashek adaptado a un microscopio de luz reflejada mostrado previamente en la figura 3.5, se lograron hacer las mediciones para luego graficar la tasa de crecimiento de la grieta contra número de piezas prensadas.

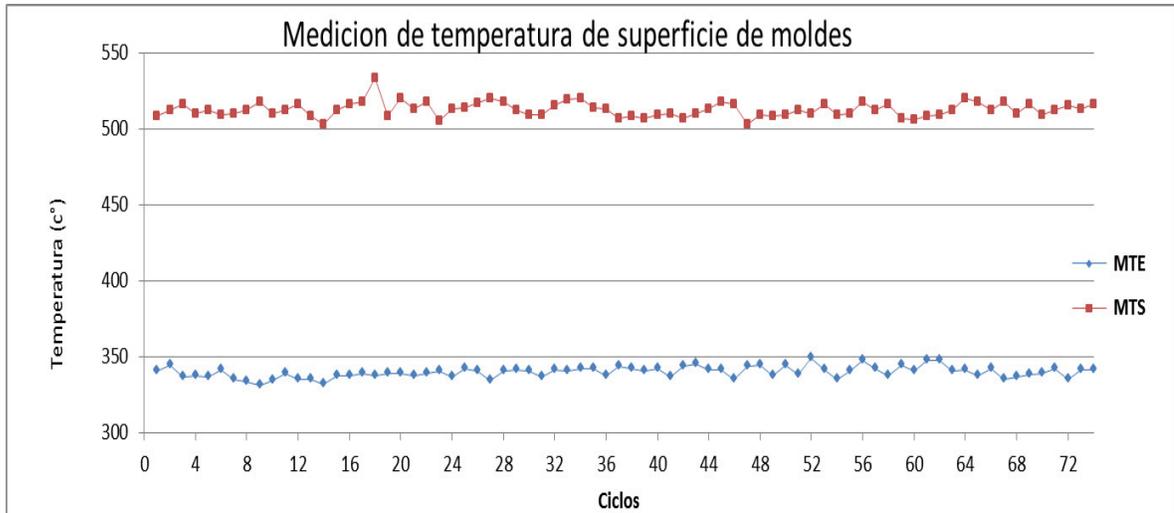
Se lograron obtener las mediciones térmicas en la superficie de los moldes una vez acondicionada a la temperatura del proceso, se graficaron las temperaturas de las zonas de entrada de la vela (**MTE**) y después de la salida del artículo (**MTS**) el rango de temperaturas en la superficie es mostrado en la figura 5.1. La fluctuación de temperaturas varía dentro del rango permisible de proceso.

Figura 5.1 Rango de temperaturas registradas en proceso de prensado

Conociendo los datos registrados, se obtuvo que la temperatura promedio es de 530°C en medición de temperatura de salida (**MTS**) mientras que en la medición de temperatura de entrada (**MTE**) llegó a una temperatura promedio de 350°C, el diferencial de temperatura de proceso se mantiene en un promedio aproximado de 180°C. El cálculo de esfuerzos térmicos (σ_t) se puede obtener mediante la ecuación 1, una vez conociendo el coeficiente de expansión térmica del material (α), módulo elástico (E), la diferencia de temperaturas de proceso ($T-T_0$) y la relación poisson (ν).

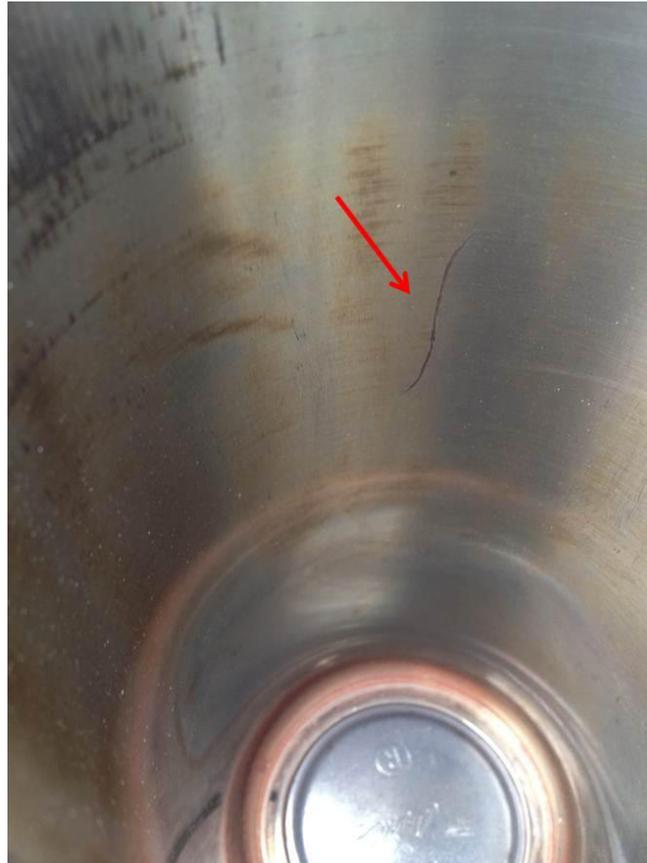
térmica, reporto que los esfuerzos térmicos inducidos en el material equivalen a 723MPa. Por lo tanto la falla en el material no alcanza un nivel de energía suficiente para formar grietas, aunque al paso de numerosos ciclos pudieran formarse en algunas zonas del molde (4-5), como se muestra en la figura 5.2.

Figura 5.2 Molde con grieta en superficie de trabajo

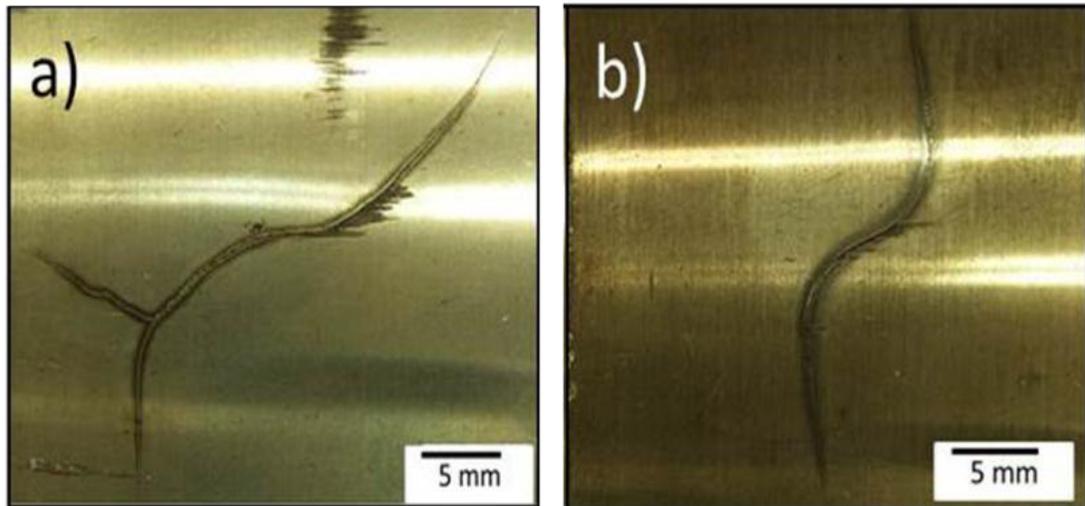
Las imágenes obtenidas de los moldes de la aleación 0.2% C, 15-17% Cr, 1.25-2.5% Ni, 1% Si, 1% Mn, 0.04% P, .003% S, % Rem Fe (Acero 431) denotan la topografía de las superficies de los moldes después del proceso de prensado, no obstante, sabiendo que este grupo es del mismo material, la dirección de las grietas varían unas de otras como lo muestran las imágenes de la figura 5.3. La figura 5.3a) pertenece a la grieta del molde No 2, en comparación de los otros moldes esta grieta presentó una ramificación en la parte inferior lo que provocó que la grieta tuviera mayor longitud, mientras que la figura 5.3b) es la grieta encontrada en el molde No 72 esta figura es en forma de “s” en posición horizontal sin embargo no se demuestra ramificaciones como el molde mencionado previamente.

Figura 5.3 a) Grieta en superficie del molde No 2. b) Grieta en molde No 72

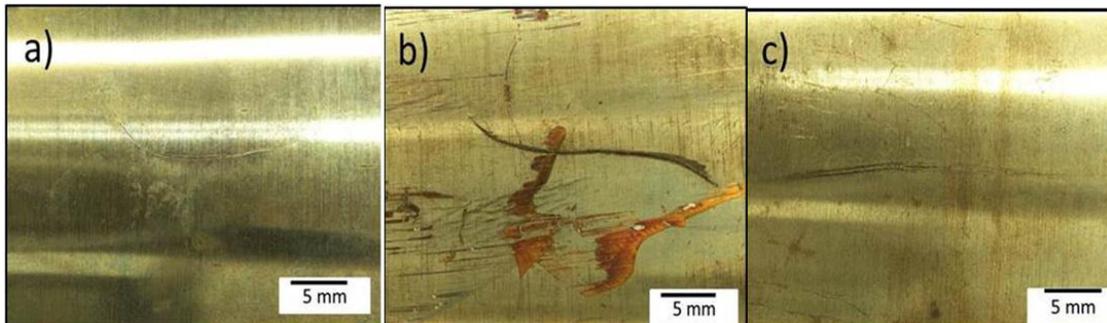
La figura 5.4 c) pertenece al molde No.54 en la cual se puede observar que la grieta tiene una apariencia de una línea recta, sin embargo la superficie se conserva y los daños son descartados.

Figura 5.4. Grietas en moldes de acero inoxidable 17-4PH, a) Molde No. 87, b) Molde No. 54 y c) Molde No 45

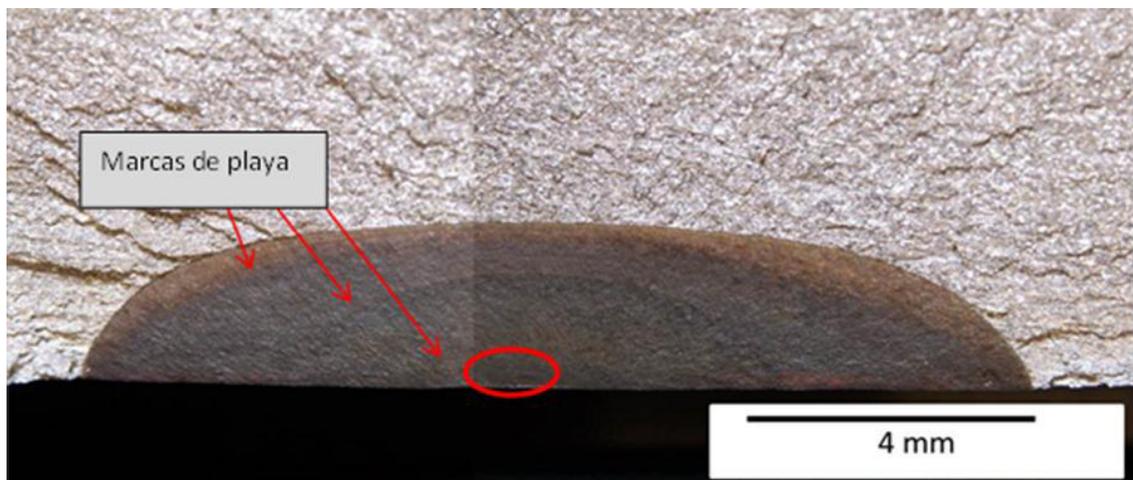
En la figura 5.5 se puede observar la sección transversal de la grieta ubicada al interior de los moldes mediante la técnica de estereoscopia, por el tipo de morfología que presenta pertenece al tipo de fractura dúctil. La fractura dúctil corresponde esencialmente a la grieta (zona oscura) que se origina después de que el material es sometido a una deformación plástica excesiva. Una característica de la fractura dúctil es la aparición de anillos concéntricos como la presencia de marcas o líneas de progreso de la grieta, conocidas también como “marcas de playa” este efecto es causado por el alto número de ciclos durante el proceso e indican la posición del inicio de la grieta.

Figura 5.5 Fractografía del interior del molde.

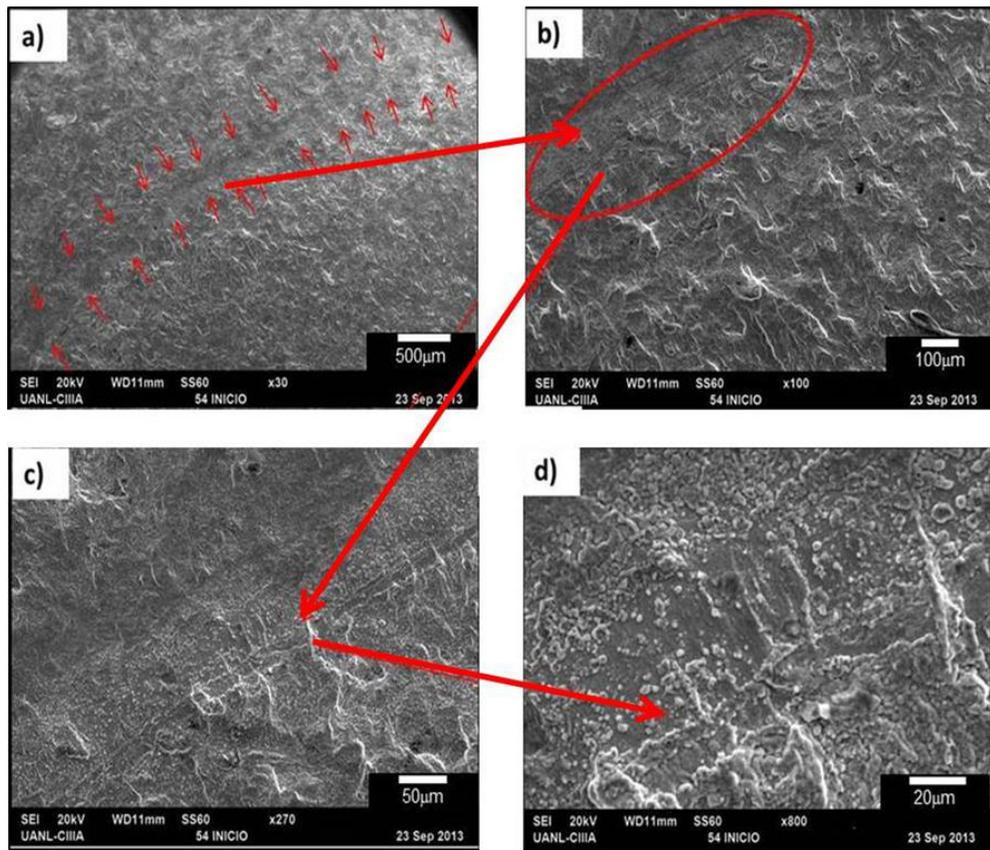
figura 5.6c) se observa un desplazamiento de la fractura en forma de dos capas semejando un escalonamiento. Con el objetivo de encontrar rasgos que indican crecimiento de la grieta por fatiga térmica el máximo aumento que fue posible alcanzar conservando nitidez y un buena resolución del espécimen fue de 800X mostrado en la figura 5.6d) sin embargo la presencian de estrías por fatiga no se lograron observar, aunque esto no descarta la posibilidad de que aún en mayores magnificaciones estas se pueden lograr apreciar.

Figura. 5.6 a) Marcas de crecimiento de la grieta origen de la grieta, b) marcas radiales de avance 100x. c) marcas de avance 270x. d) avance de la grieta 800x.

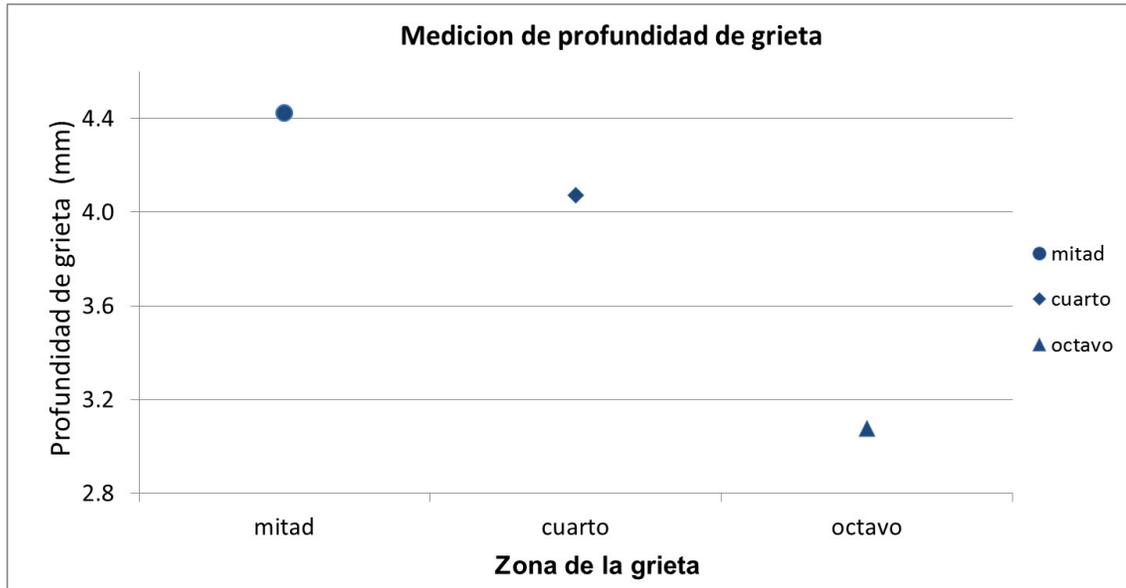
grieta exhibe el mayor valor obtenido con una longitud aproximada de 4.42 mm de profundidad, mientras esta disminuye conforme se aleja hacia los extremos de la grieta en la superficie, así como se muestra en la zona de un cuarto de grieta donde esta obtuvo una profundidad de 4.08mm y para el área

Figura 5.7. Medición de Profundidad de grietas

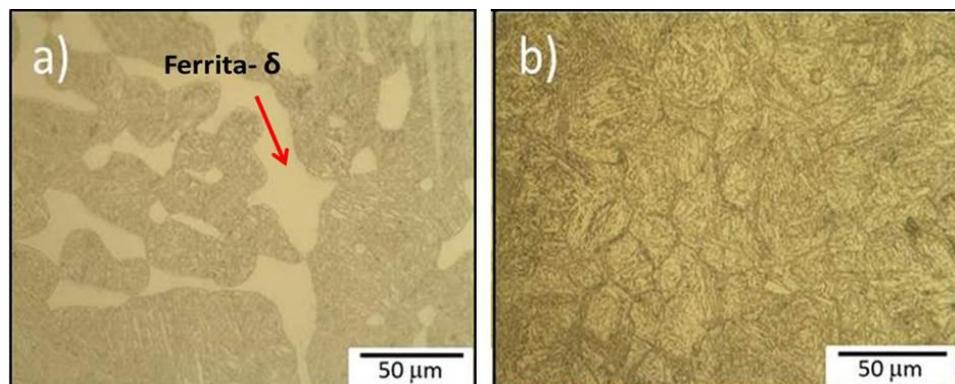
El molde No 2 figura 5.8 **a)**, muestra la matriz con la fase martensita en tono oscuro y una isla de fase ferrita delta en color blanco.

Figura 5.8. Discrepancia en microestructuras martensíticas a) Molde No 2 a 400x. b) Molde No. 72 400x.

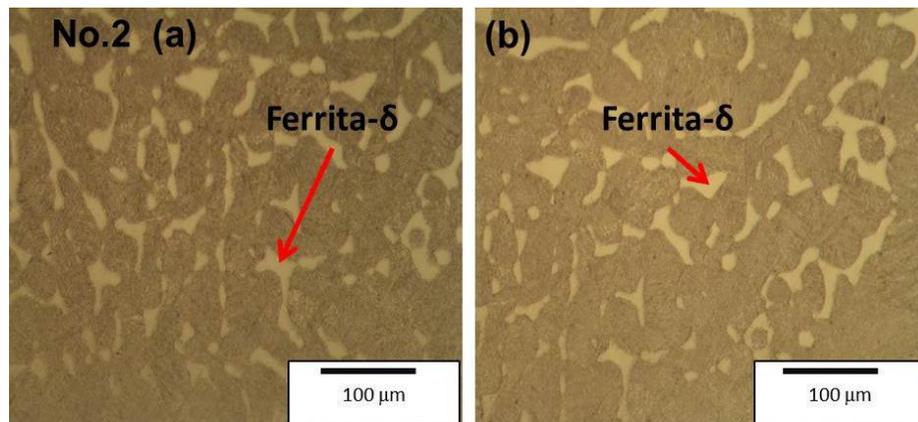
Los cambios de microestructura en las zonas de la pared del molde por los ciclos térmicos del proceso de prensado se consideran descartados para los 5 moldes, sin embargo se encontró la presencia de una segunda fase que pertenece a ferrita delta para los moldes No. 2 en todas sus zonas de la pared, mientras que en los moldes No. 45, 54 y 87 esta fase solo aparece en la zona de superficie de trabajo como lo explica Shengzhi (11) donde hace un estudio similar y concluye que debido al trabajo en caliente como lo es la operación de prensado de vidrio, es imposible evitar la formación de la fase ferrita delta.

Figura 5.9 Micrografías de la zonas de pared del molde No 2 a 200x a) Superficie de trabajo b) Zona exterior del molde.

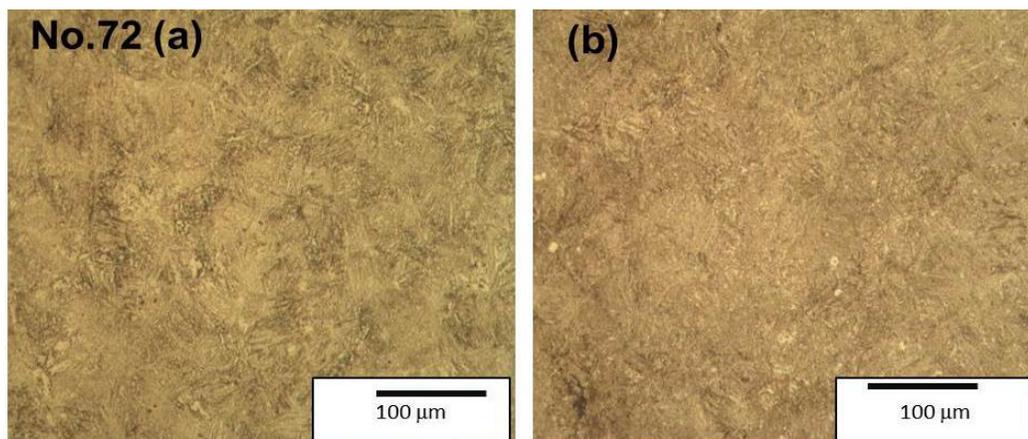
Para el molde No. 72 en la figura. 5.10**a)** y **b)**. En **a)** muestra la micrografía de la superficie de trabajo, mientras que la figura 5.10**b)** representa la zona exterior del molde donde se logra observar el mismo comportamiento microestructural sin mostrar cambios en cualquiera de las zonas, tampoco mostro presencia de otras fases dentro de la estructura martensítica que se hayan formado por la exposición de las temperaturas del proceso debido a los elementos contenidos en el material de acero.

Figura 5.10 Zonas de la pared del molde No 72 a 200x a) Superficie de trabajo. b) zona exterior del molde.

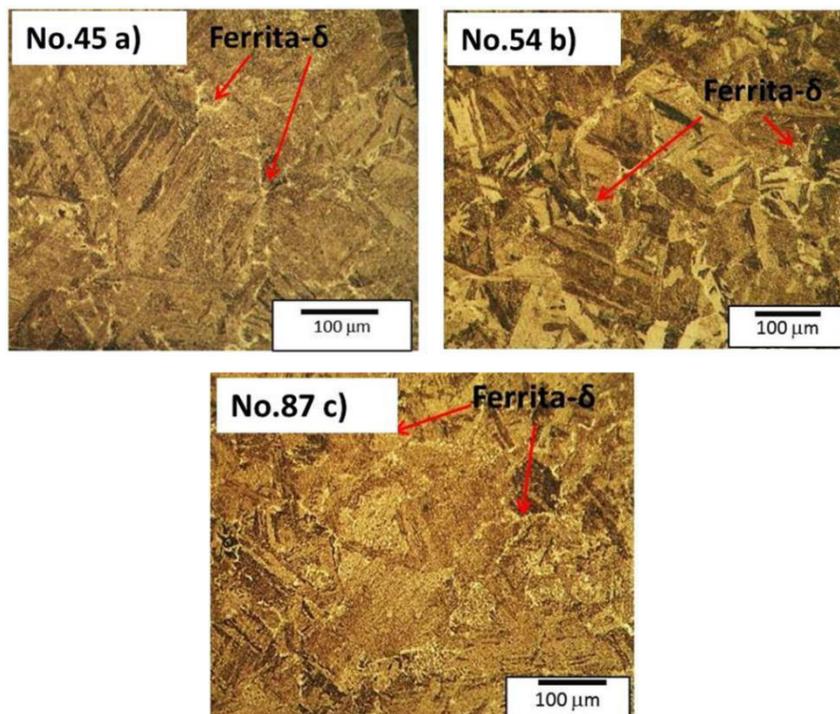
En la Figura 5.11 se muestra la microestructura martensítica en oscuro del acero inoxidable 17-4 PH correspondiente a los moldes No 45 **a)**, 54 **b)** y 87 **c)** en los cuales se presenta la fase de delta ferrita como líneas blancas inmersas en las zonas aledañas de la superficie que está en contacto con los ciclos térmicos del proceso de prensado que van de 1100-500°C en el acondicionamiento térmico de la moldura hasta 550°C-330°C en la producción estable de vasos.

Figura 5.11 Micrografías de superficies de moldes **a)** No 45, **b)** No.54 y **c)** No 87 a 200x a) Superficie de trabajo 200x .

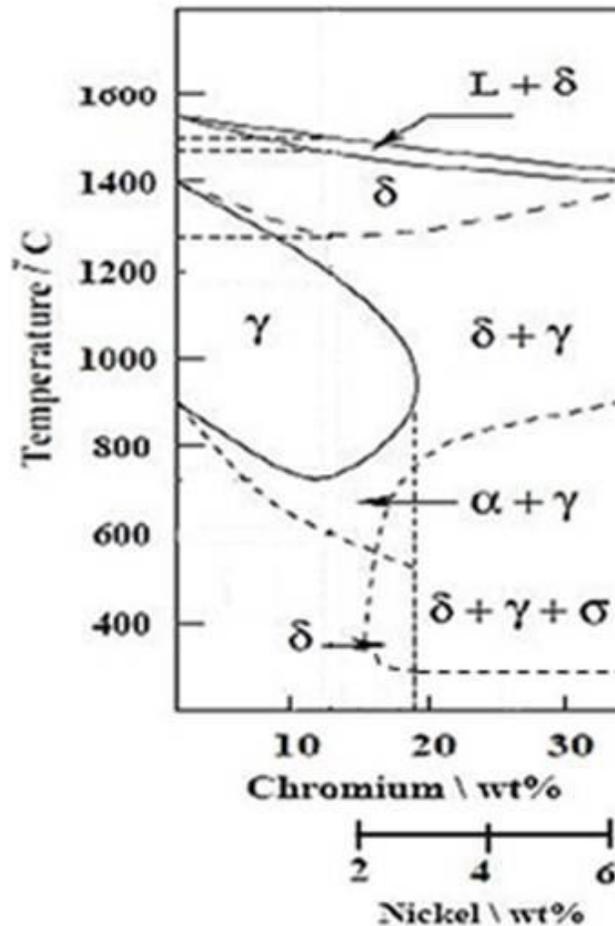
Este comportamiento también lo describe Shengzhi (12), ya que en su trabajo comenta que la fase ferrita delta se puede formar durante el trabajo en caliente, como se observó también en los moldes No. 45, 54 y 87 que solo se tiene la presencia de esta fase en zonas de la superficie de trabajo donde se experimentan de mayor forma las altas temperaturas de hasta 1100°C durante el acondicionamiento térmico y el proceso de producción estable. La figura 5.12 muestra el diagrama de fases de algunos aceros inoxidable martensíticos donde se pueden ver las temperaturas y composiciones de la formación de la fase ferrita delta, la cual puede aparecer desde temperaturas de 400°C.

Figura 5.12 Diagrama de fases de acero inoxidable martensítico

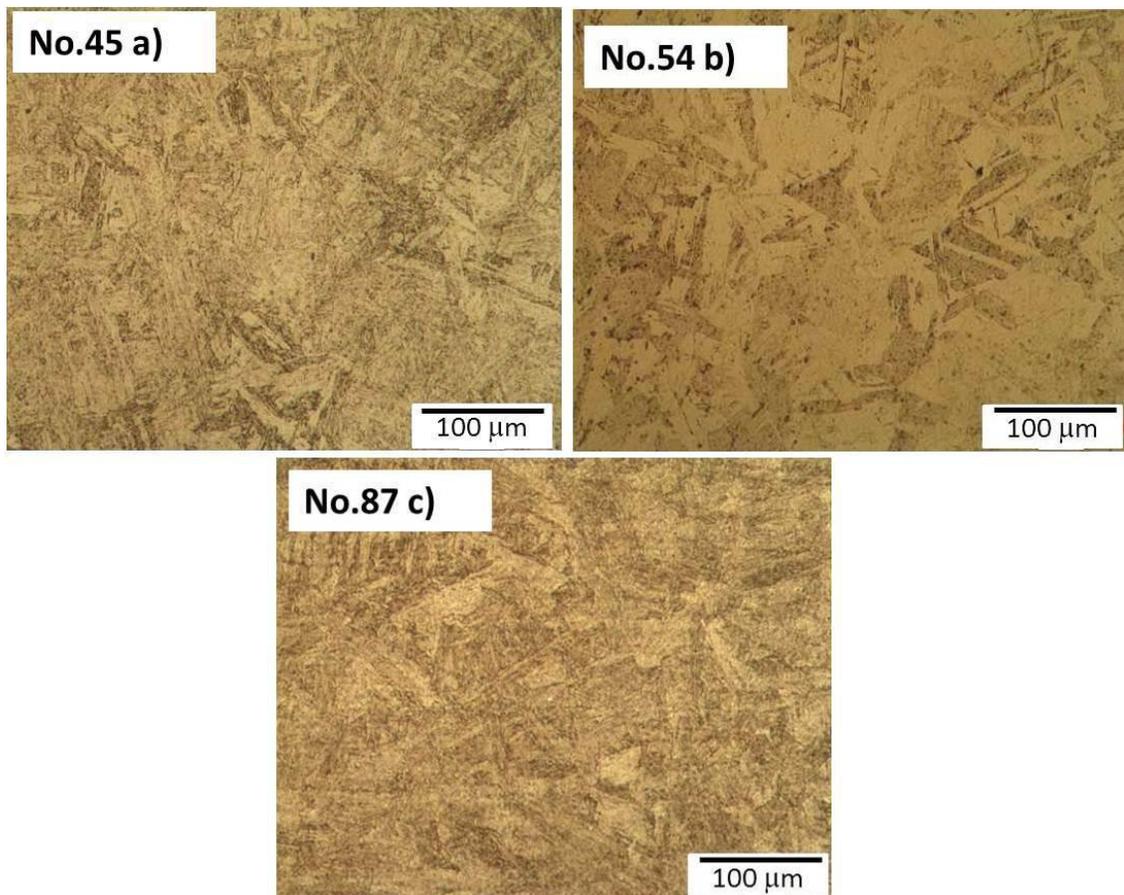
En la figura 5.13 **a)**, **b)** y **c)** se muestran las zonas de la pared exterior de los moldes. **a)** 45, **b)** No.54, y **c)** No.87, en esta zona la temperatura máxima alcanza aproximadamente los 290°C, además en estas zonas no tienen contacto con las temperaturas del proceso, se comprueba la inexistencia de cambios de la estructura martensítica de manera que presenta una microestructura de comportamiento muy homogéneo. Esto también se puede fundamentar en el diagrama de la formación de fases en el acero donde a 290°C no existe fase ferrita delta.

Figura 5.13 Zona exterior de la pared de moldes **a)** No 45, **b)** No.54 **c)** No, 87

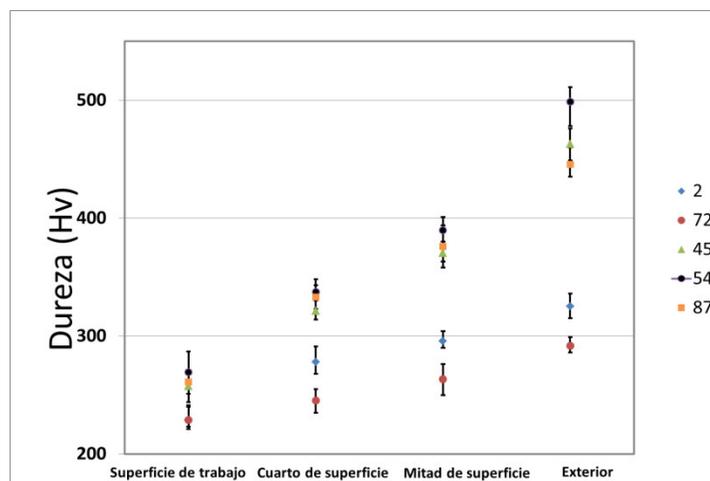
El grafico 5.14 se realizó graficando dureza contra espacios de la zona de la pared del molde, donde se puede observar que el comportamiento de la perdida de dureza es lineal. La superficie expuesta al trabajo tiende en mayor parte a perder esta propiedad en ambos materiales, mientras que la dureza se puede llegar a conservar en altos nivel en la zona que no interactúa con los ciclos térmicos, sin embargo los aceros inoxidable 431 muestran aún menor dureza que los aceros de tipo 17-4PH. La pérdida de dureza es debida principalmente en la superficie de trabajo ya que se encuentra expuesta a los ciclos térmicos y a la variación de temperatura que ocasionan el crecimiento de grano el cual está ligado fuertemente a las propiedades mecánicas como la resistencia y la dureza.

Figura. 5.14. Perfil de durezas en las zonas de la pared del moldes

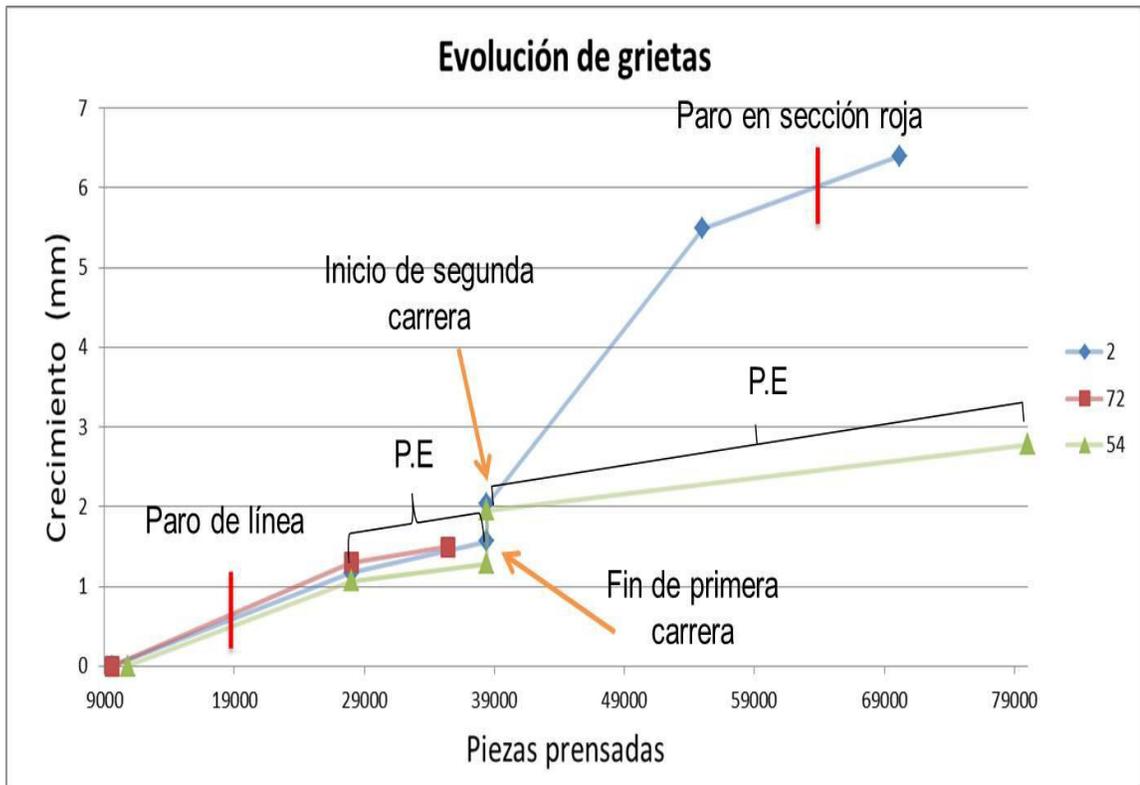
En la figura 5.15 se graficó el crecimiento de la grieta en la superficie de los moldes contra las piezas prensadas, donde se puede observar en los tres moldes la primera pendiente para cada uno de los moldes corresponde a un paro de línea, donde la grieta creció exponencialmente al ser sometido a un precalentamiento a las 29,000 piezas, una vez retomado la temperatura de proceso estable, el crecimiento de la grieta se ve disminuido a la mitad, para después terminar la primera carrera

Figura 5.15 Evolucion de grietas.
