ESTUDIO DEL USO DEL SUELO DEL EJIDO

SANTA MARGARITA

MUNICIPIO DE DR. ARROYO, N. L.

T E S I S

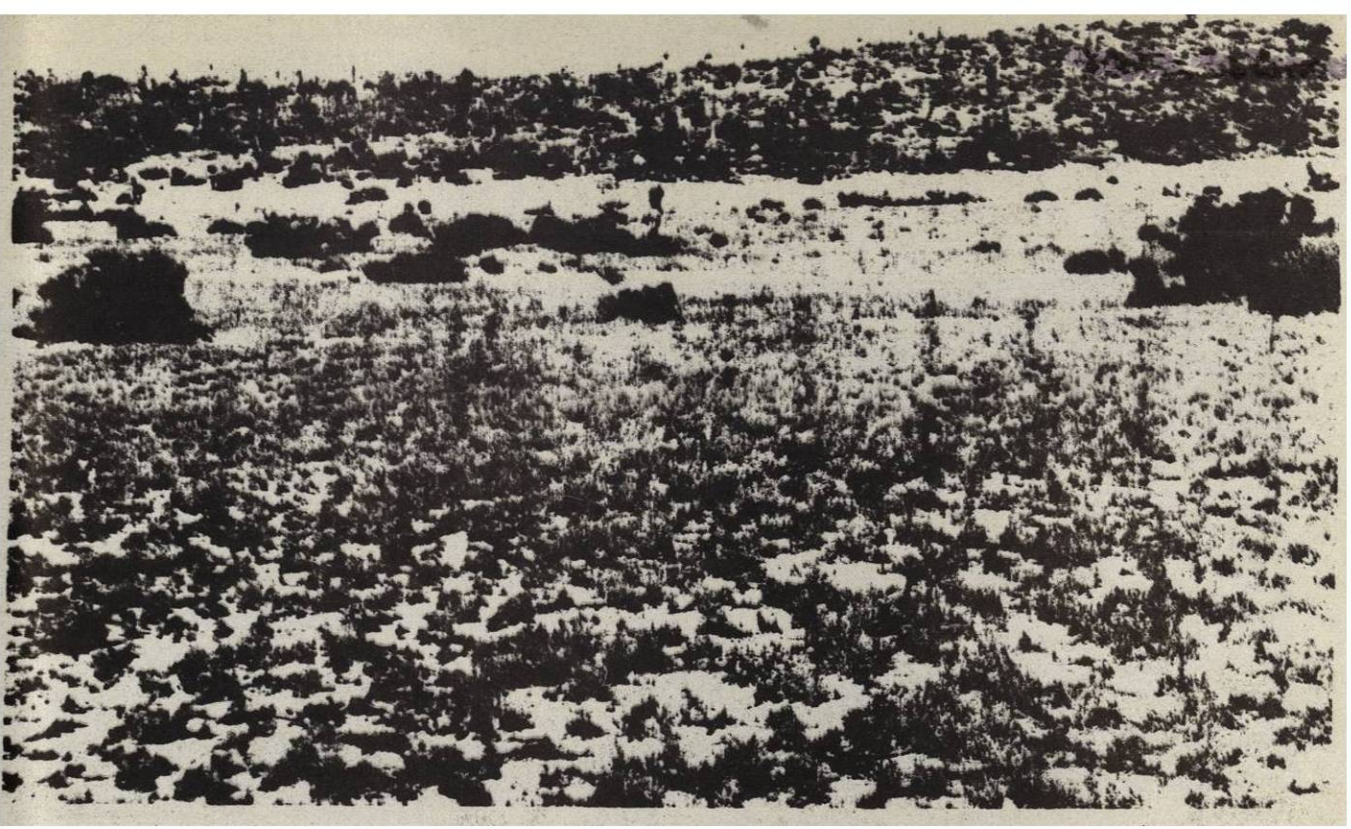
Fig.-20-Vista general de una "sabanilla"
correspondiente a los suelos - -
clase IIIc.

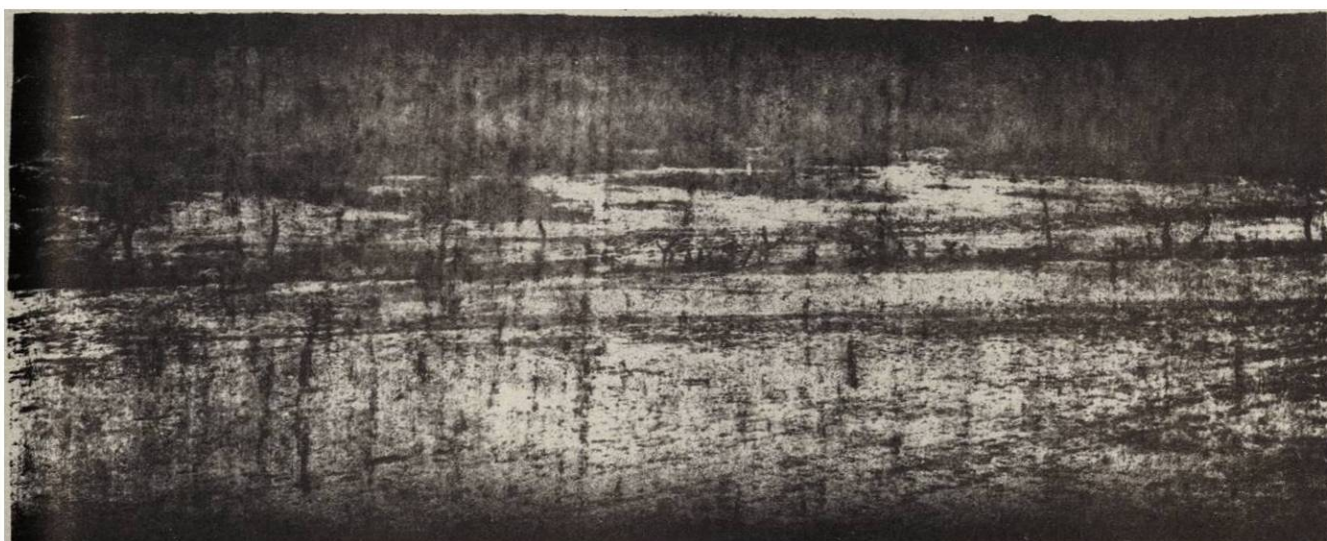
Fig.-22- Vista general de la topografía superficial correspondiente a los suelos clase IIc.

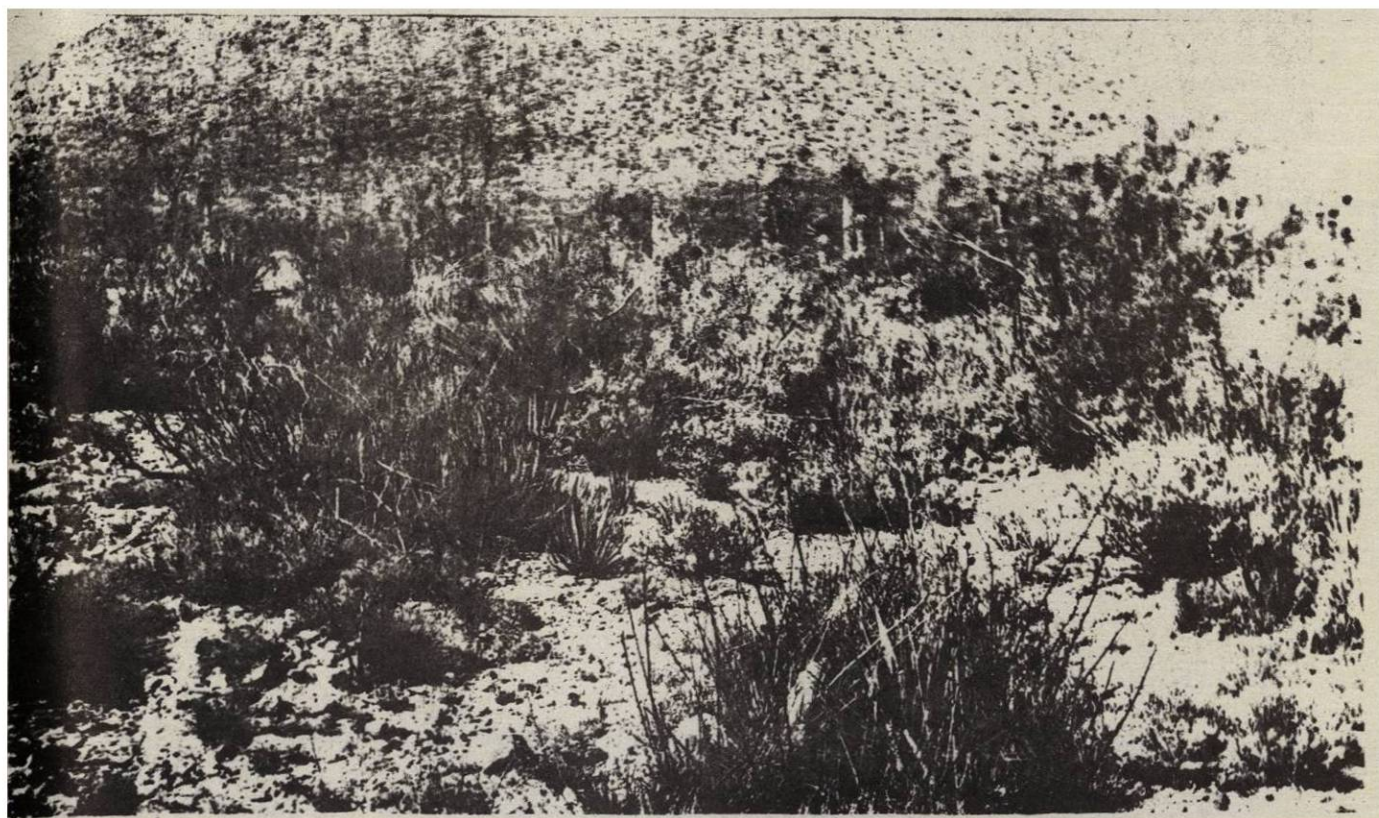
Fig.-23- Vista general de la vegetación característica de la clase de suelos VIc.
