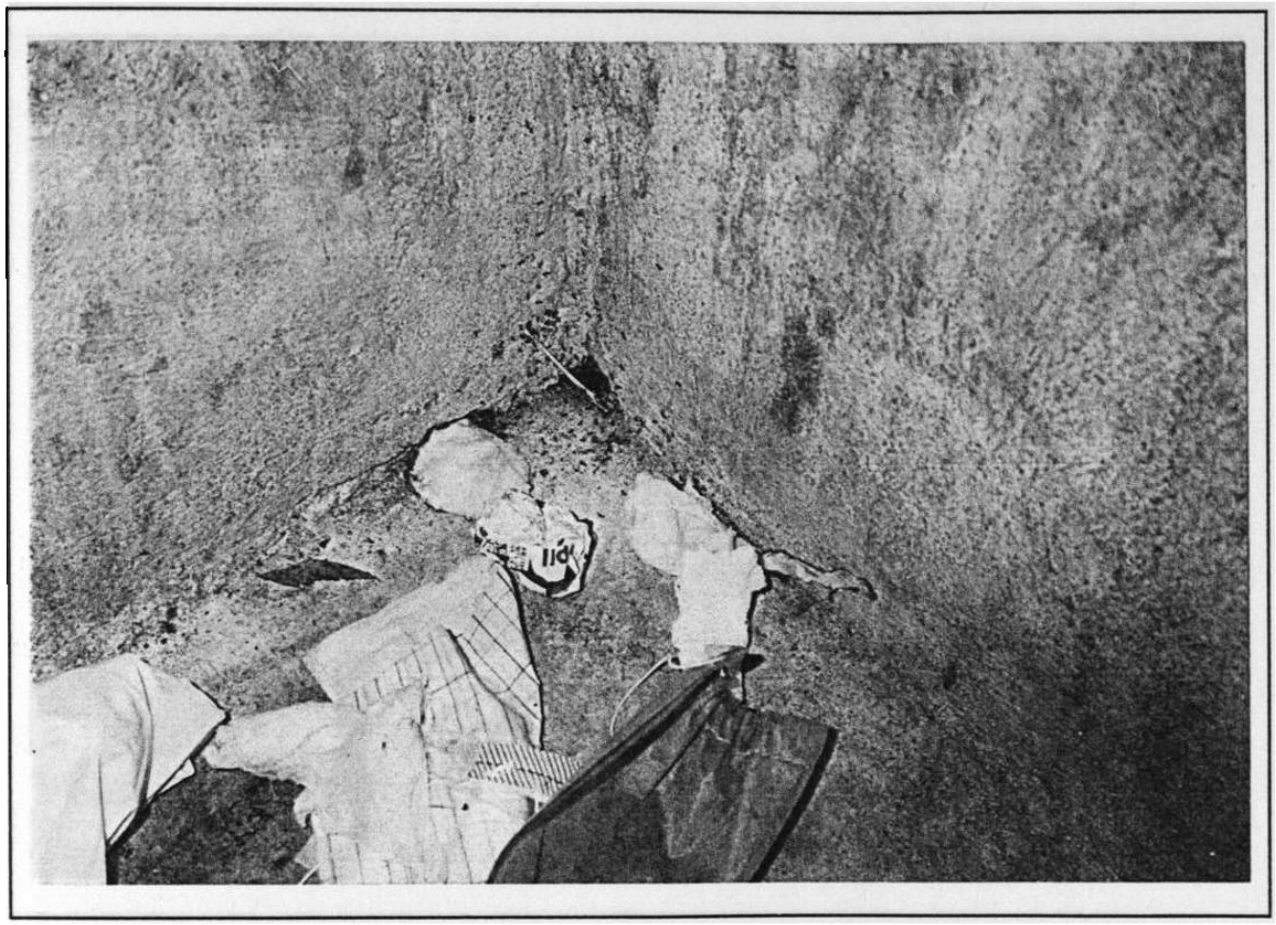
FOTO 14. ALMACEN CENTRAL. Se observan residuos sólidos dispersos en el suelo y fauna nociva.

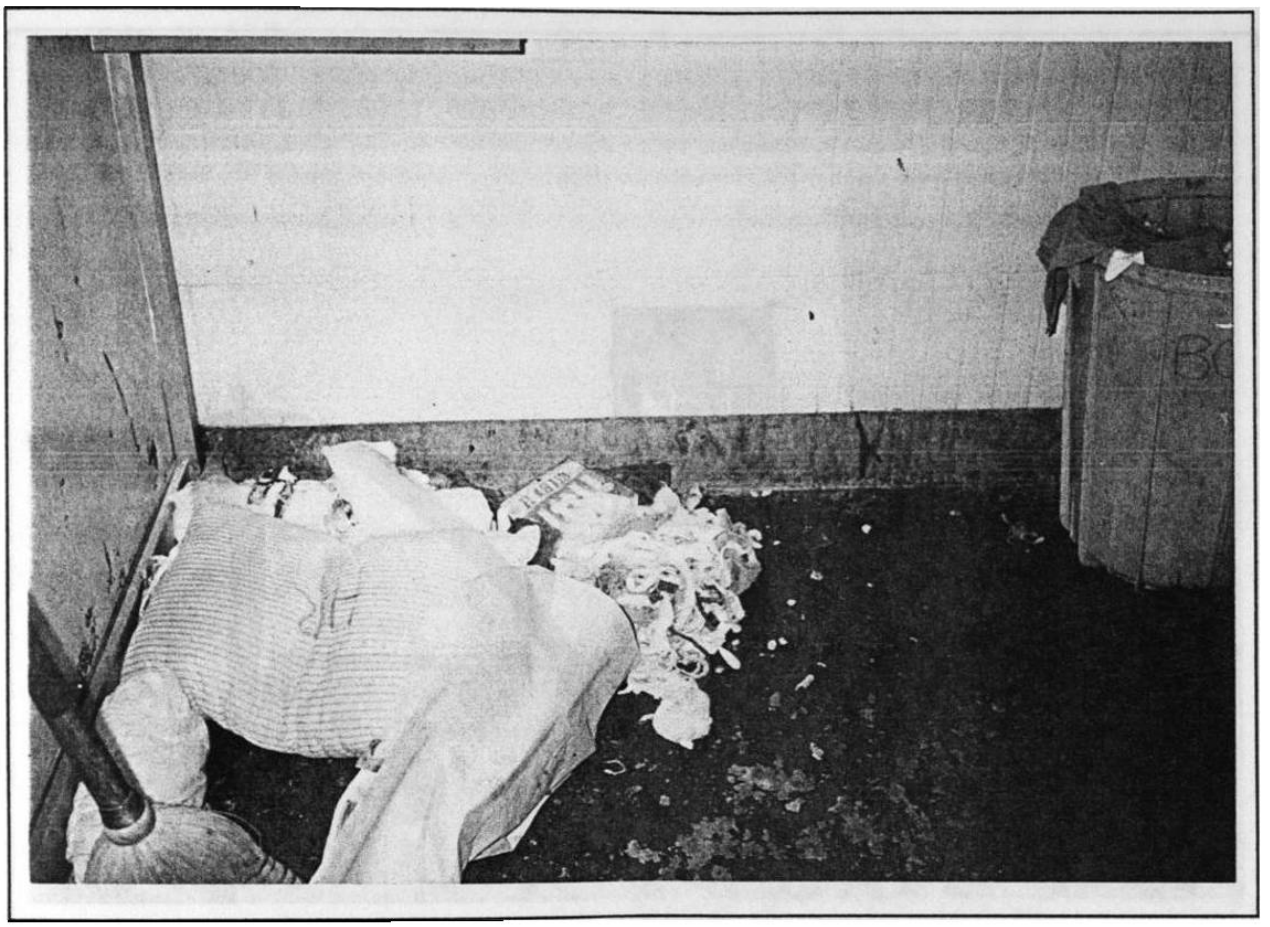
FOTO 16. LAVANDERIA Y ROPERIA. Se observan residuos sólidos sobre el piso y bote destapado, de plástico, con tela de desecho.

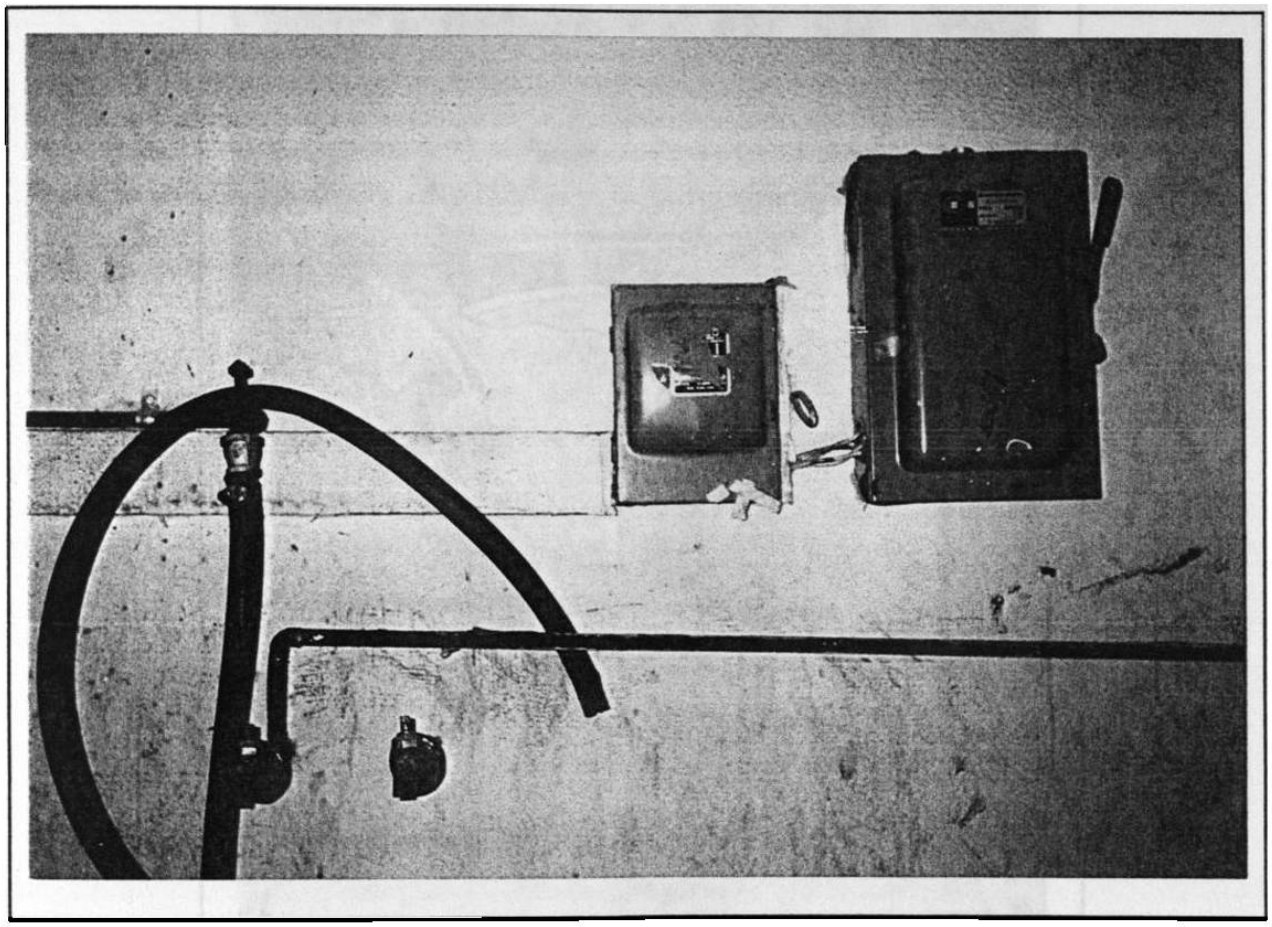
FOTO 17. RAYOS - X (Cuarto de preparación de reactivos). Se observan registros eléctricos y tubería de agua al mismo nivel, pudiendo ocasionar un riesgo eléctrico. Además, existe falta de higiene en el área de preparación de reactivos para revelado de placas de Rayos X.

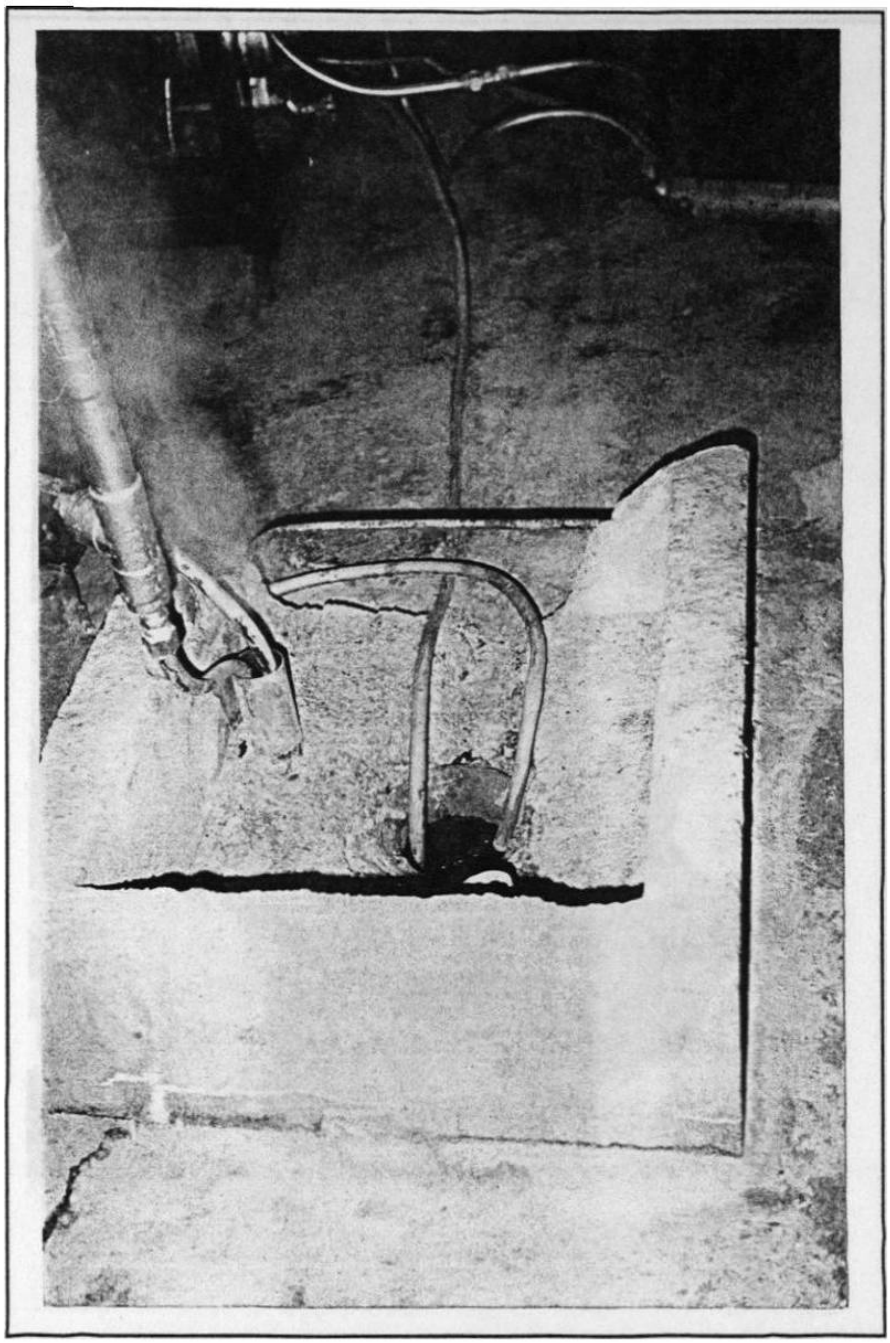
FOTO 18. C.E.Y.E. Se observa descarga de agua caliente del equipo de esterilización por vapor y la tubería y el piso oxidado.

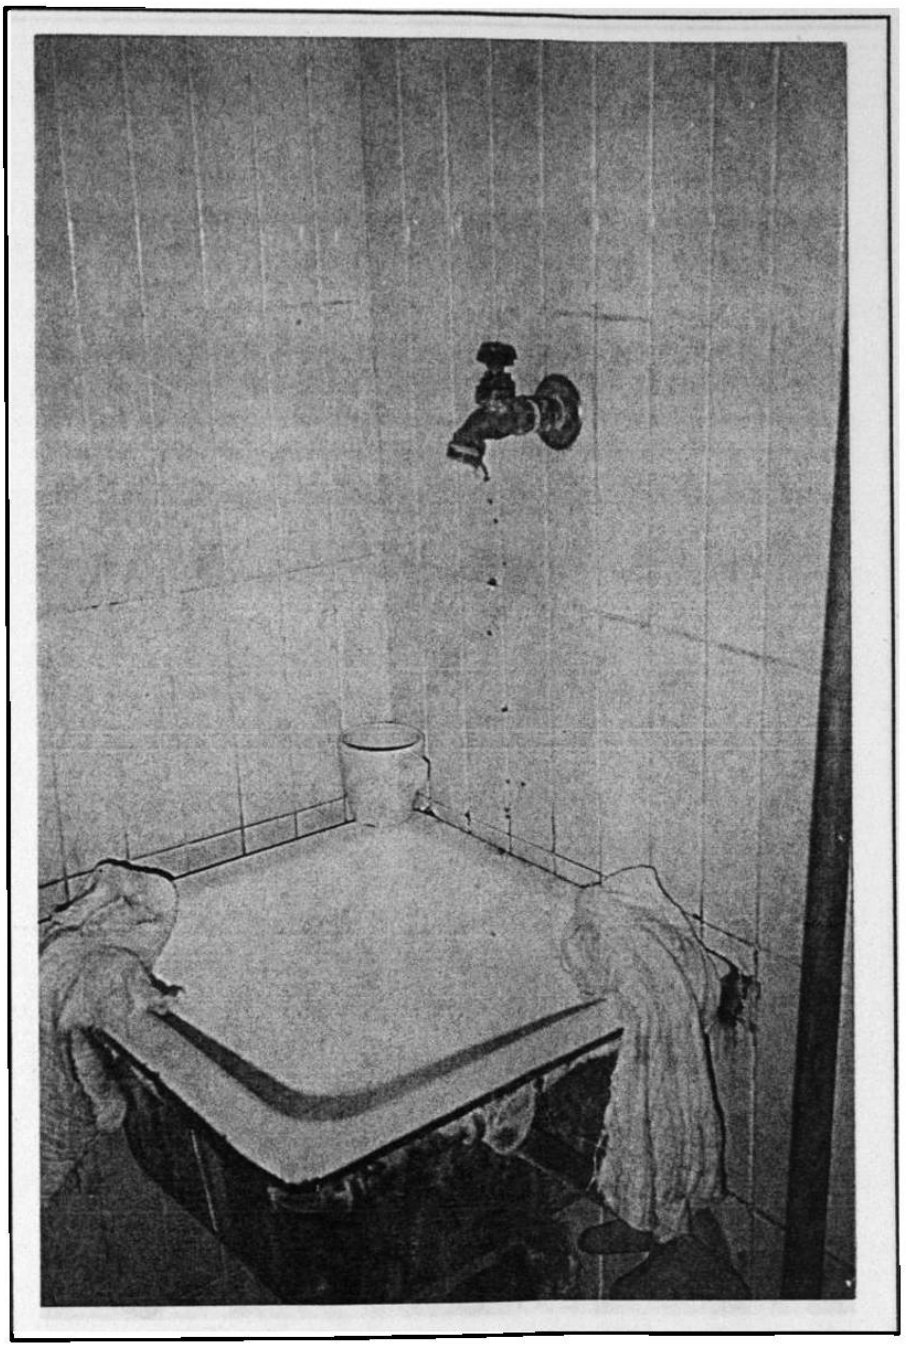
FOTO 20. CUARTO DE ASEO. Se observa una fuga de agua, lavabo sucio, taza para beber agua, así como falta de higiene.

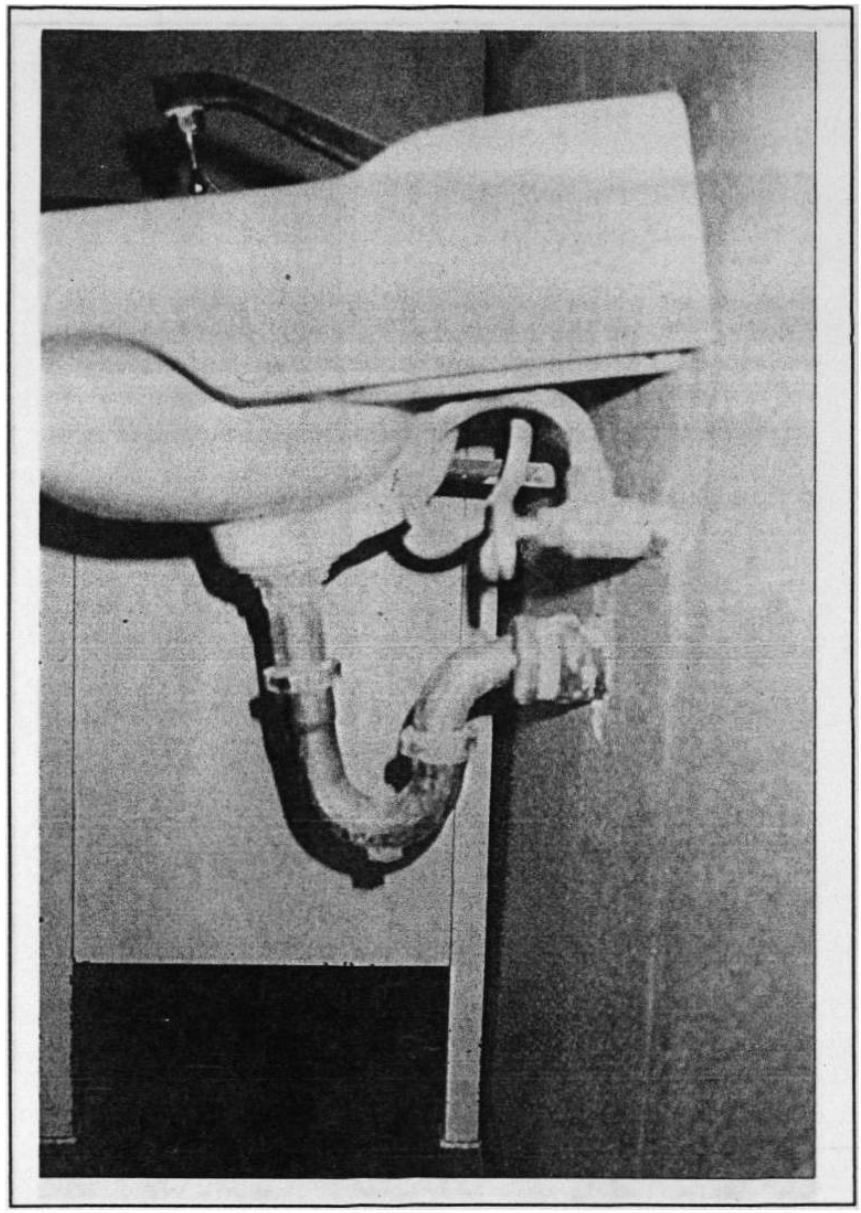
FOTO 21. CUARTO DE HOSPITALIZACION. Se observa un lavabo con válvula ahorradora de agua.Ubicación : segundo piso.

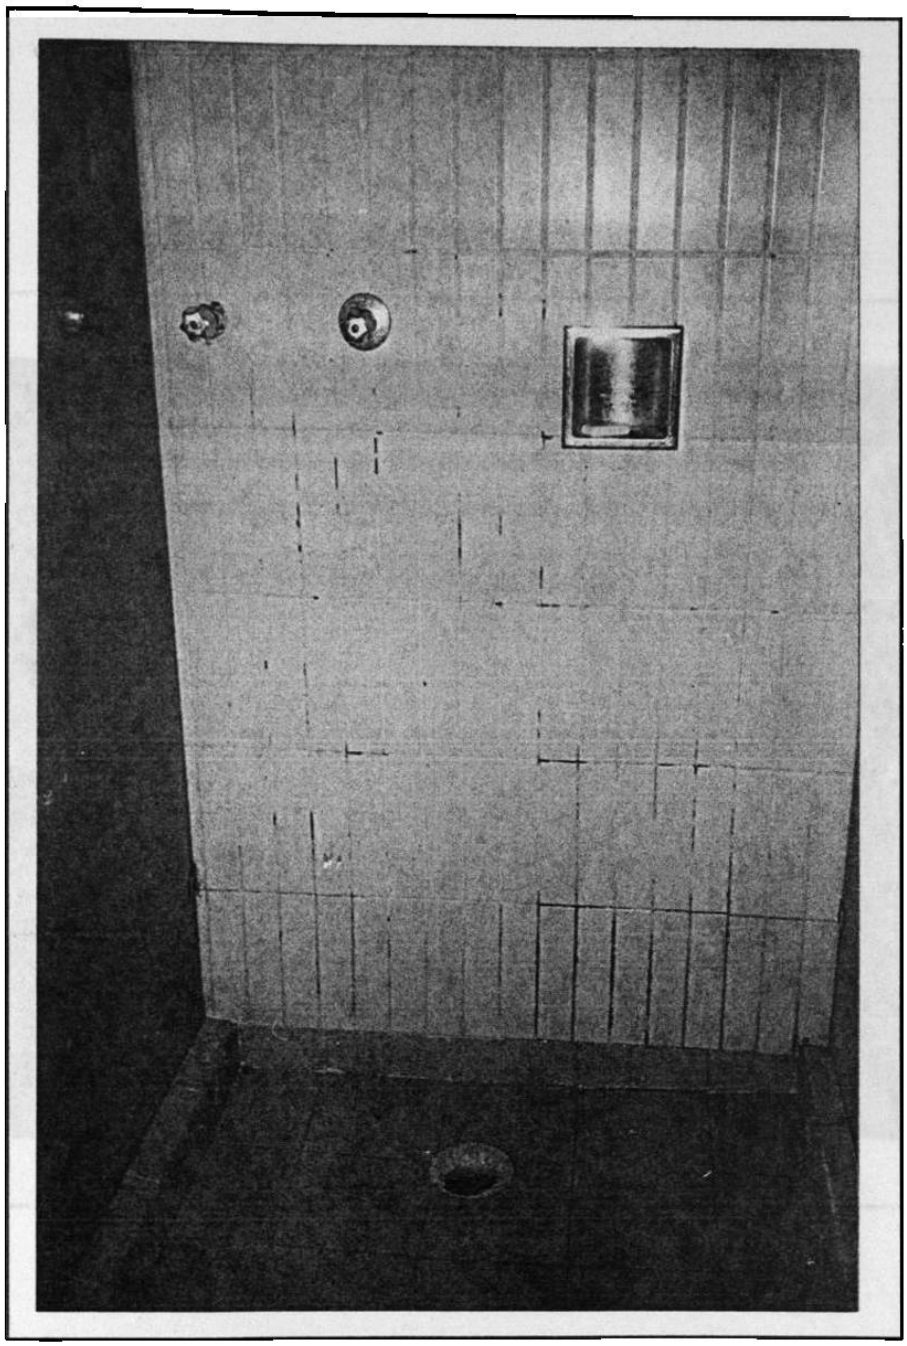
FOTO 23. BAÑO DE PACIENTES. Se observa coladera sin rejilla y falta de higiene.

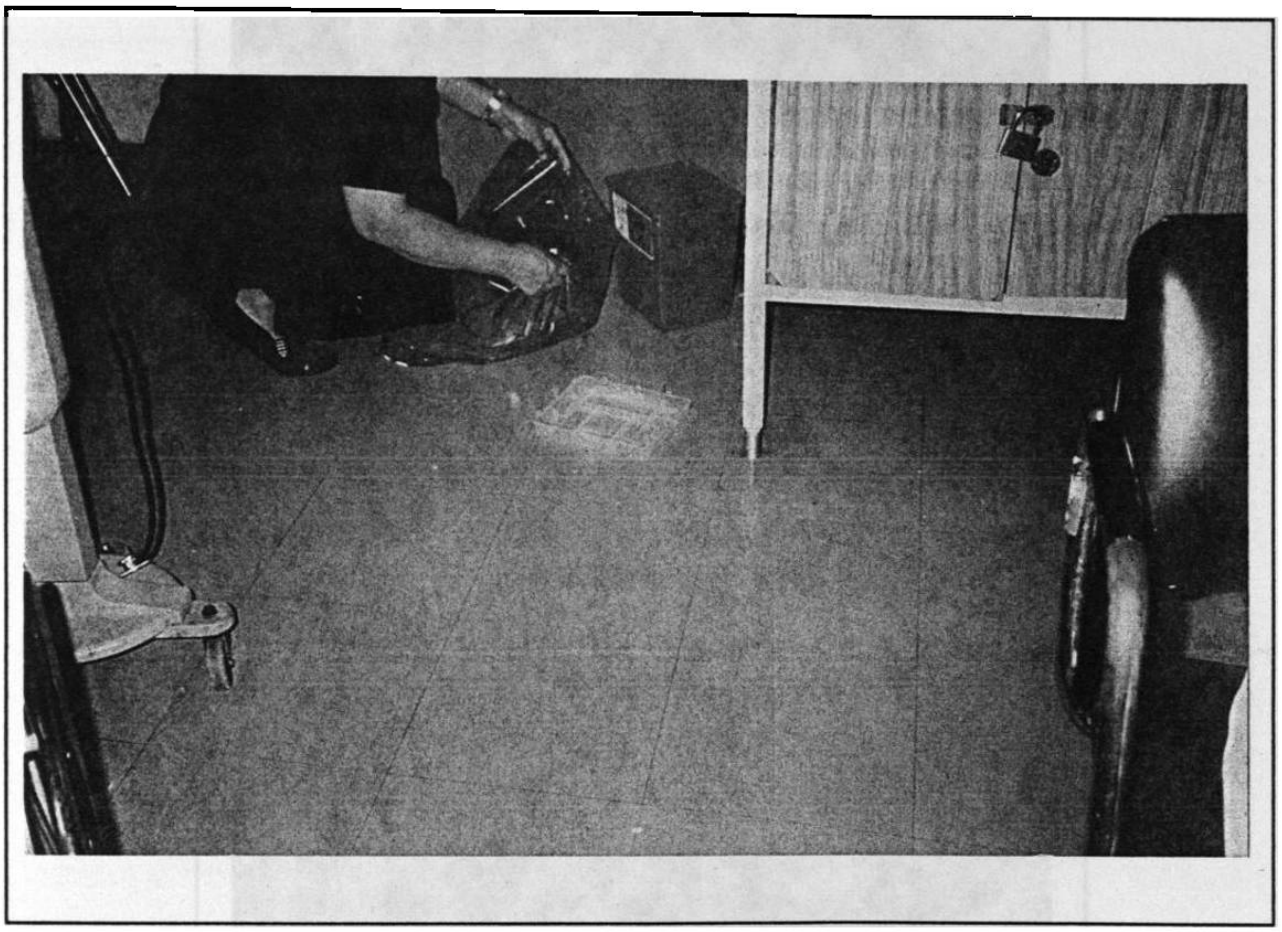
FOTO 25. CUARTO SEPTICO. Se observan bolsas con suero vertiéndose al drenaje sanitario y la llave del agua abierta para diluir la descarga.

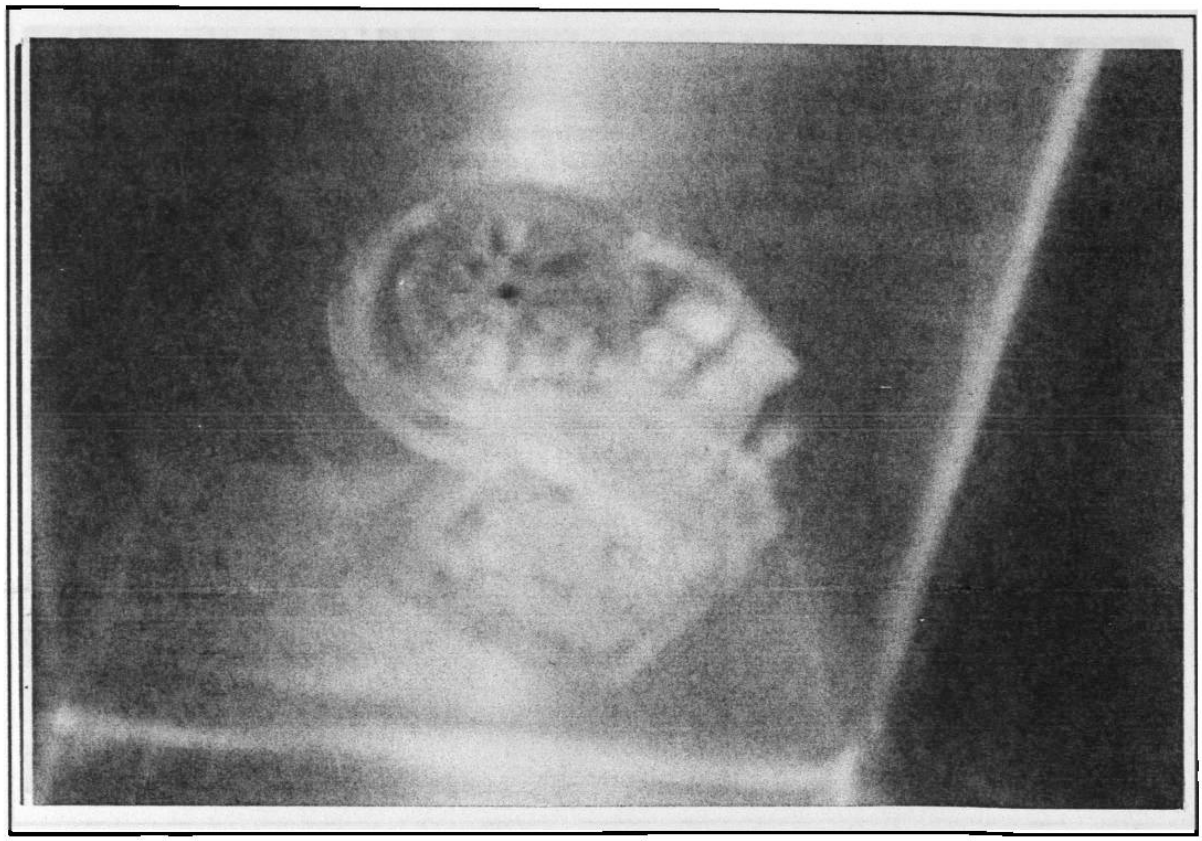
FOTO 26. BANCO DE SANGRE. Se observa una bolsa con plasma vertiéndose en el fregadero.

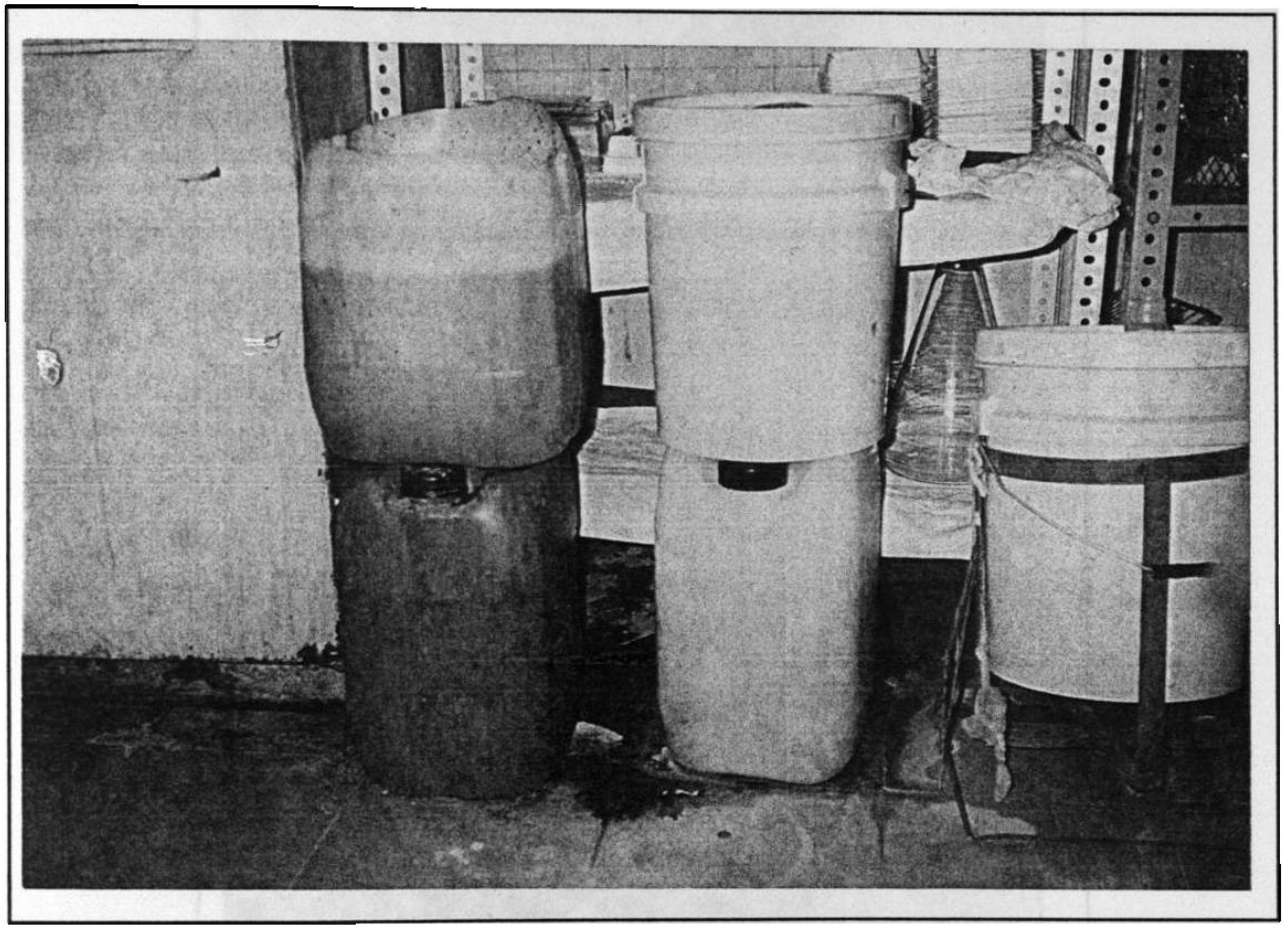
FOTO 27. LABORATORIO DE ANALISIS CLINICOS. Se observa recipientes con dicromato de potasio con riesgo de derrame y suelo manchado con solución de dicromato de potasio.

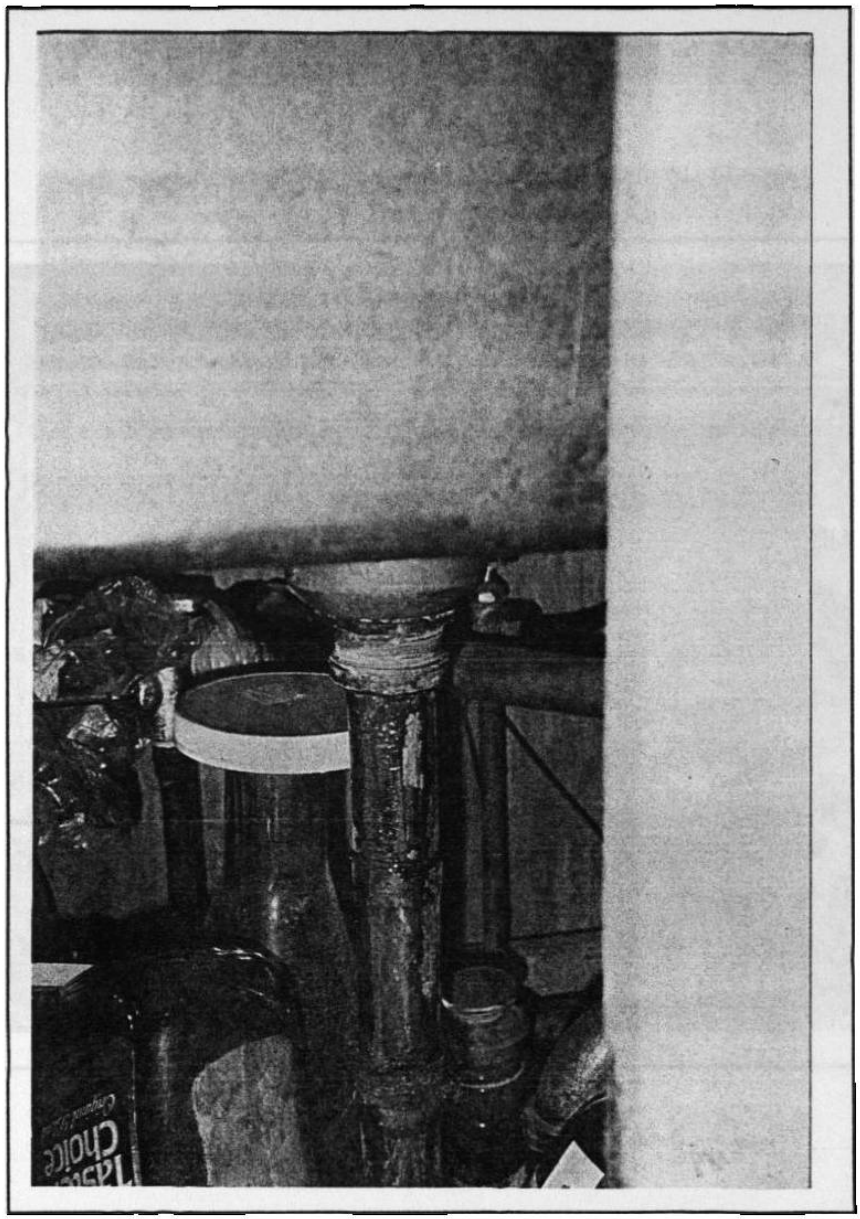
FOTO 28. LABORATORIO DE ANALISIS CLINICOS. Se observa la tubería oxidada del lavabo, en el cuarto del lavabo de material de laboratorio.

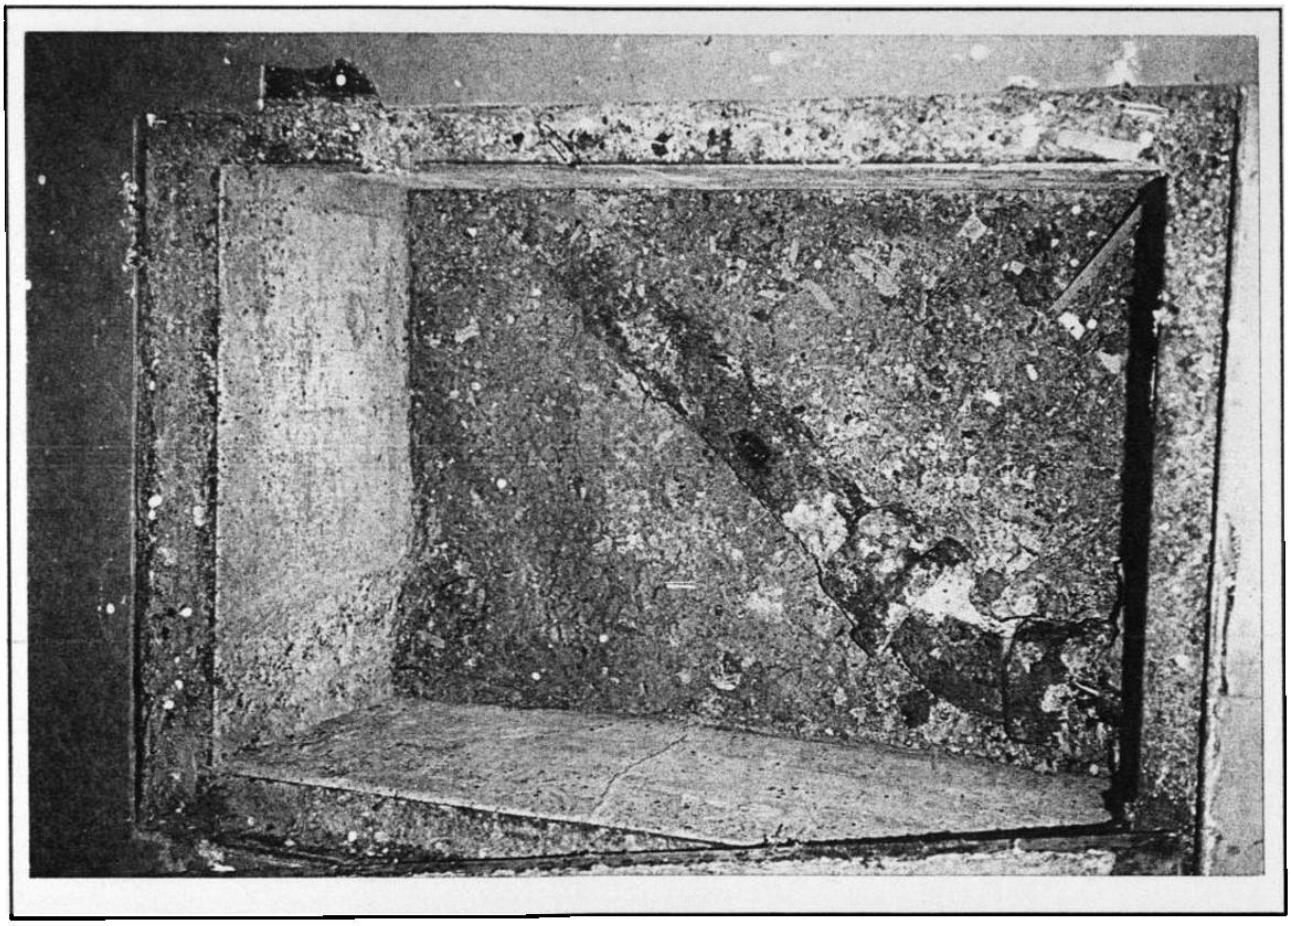
FOTO 29. REGISTRO DE DRENAJE SANITARIO. Se observa el registro de drenaje sanitario azolvado y la tubería perforada, la descarga que conduce esta tubería es del laboratorio del banco de sangre.
