Tabla 6.- Comparación de la resistencia del concreto
Estudio de Carbonatos de la C.S.A. - 1980.

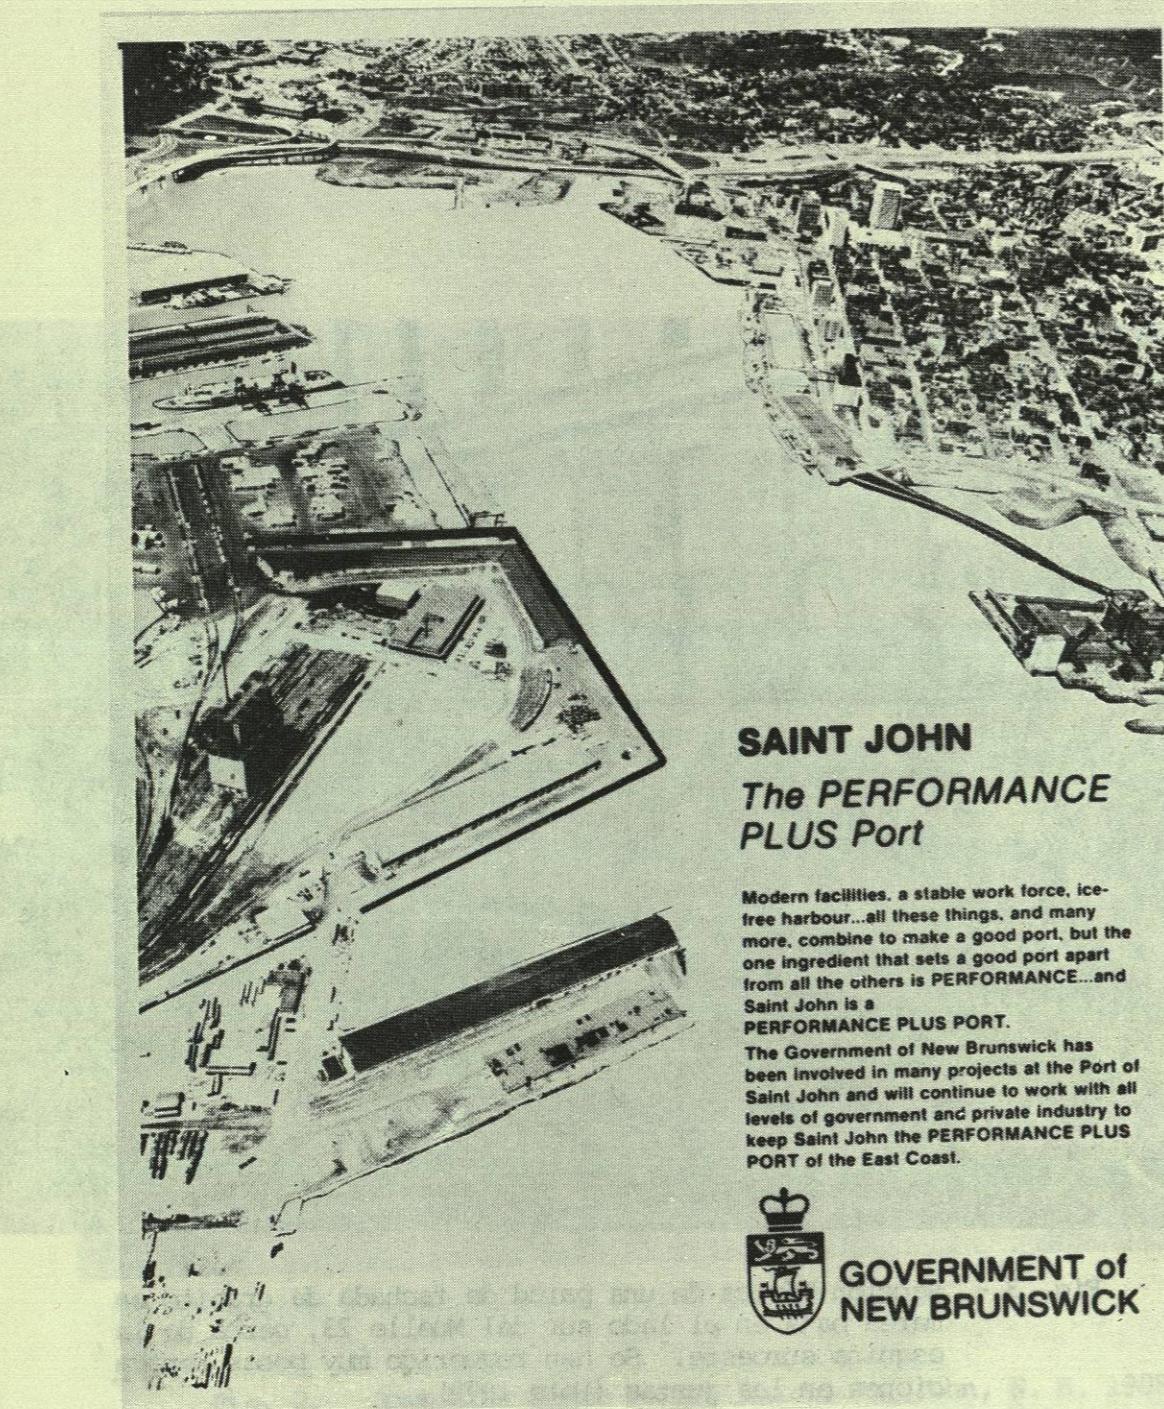
Fig. 4.- Puerto St. John Oeste, N. B. El contorno del área muestra la localización de la construcción en 1936. Foto cortesía de Atlantic Advocate.
