## **5.7.- MECANISMO DE DESGASTE PARA MATERIALES A BASE DE MAGNESITA- ESPINEL-CARBON**

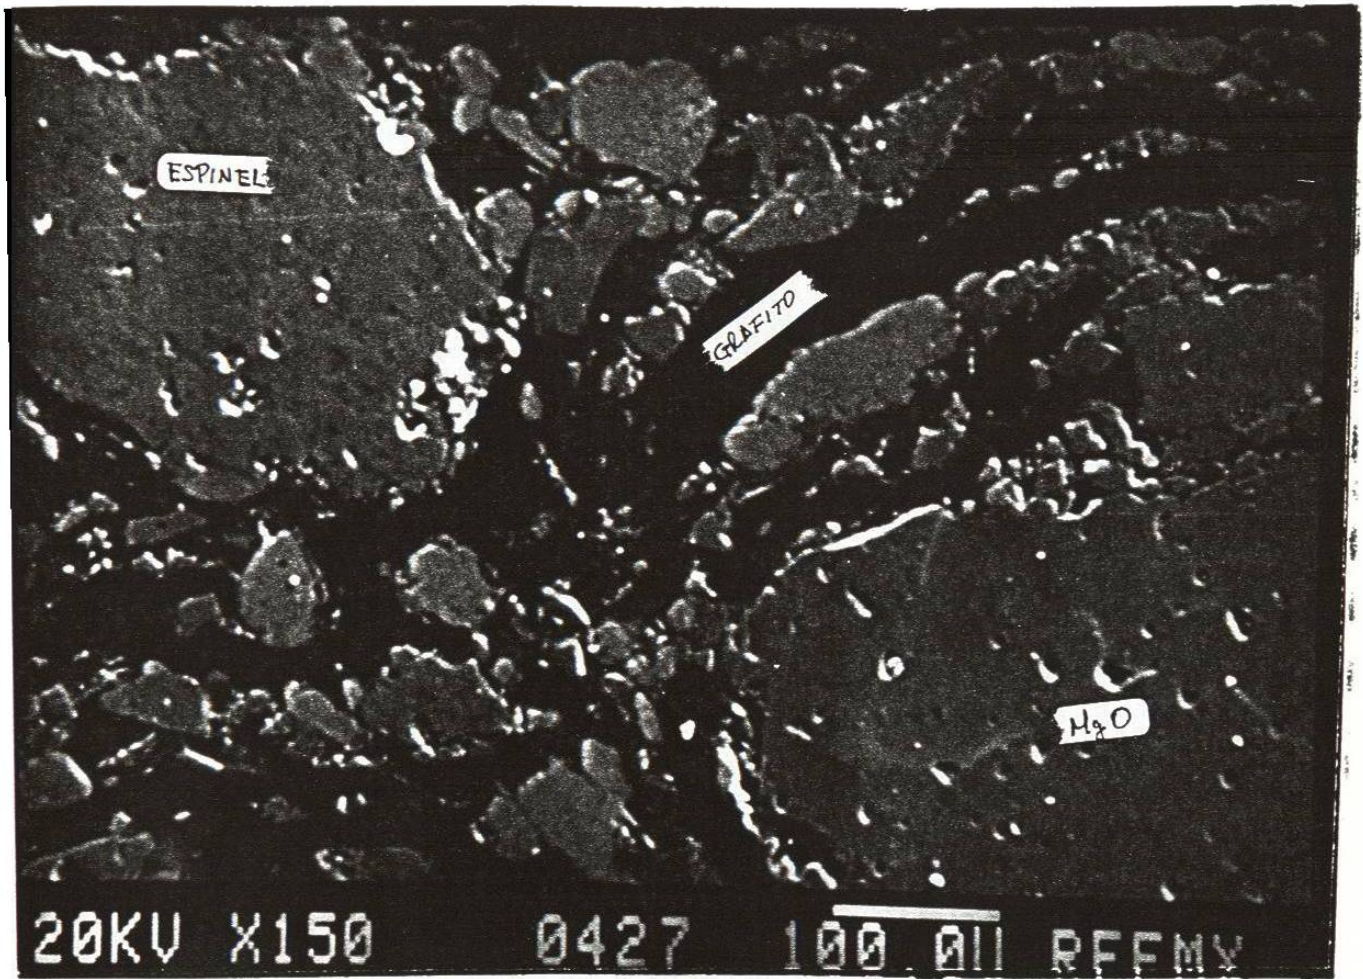
Fotografía No.14

Por lo cual la estructura de un ladrillo a base de Magnesita(MgO)-Espinel(MgO.Al<sub>2</sub>O<sub>3</sub>)-Carbón la podemos observar en la fotografía No.14, así como, en la fotografía No.15 observamos la estructura normal de un producto a base de Espinel (MgO.Al<sub>2</sub>O<sub>3</sub>)-Carbón.

Estructura original del material a base de magnesita (MgO) - espinel ( $\text{MgO} \cdot \text{Al}_2\text{O}_3$ ) - C (grafito)

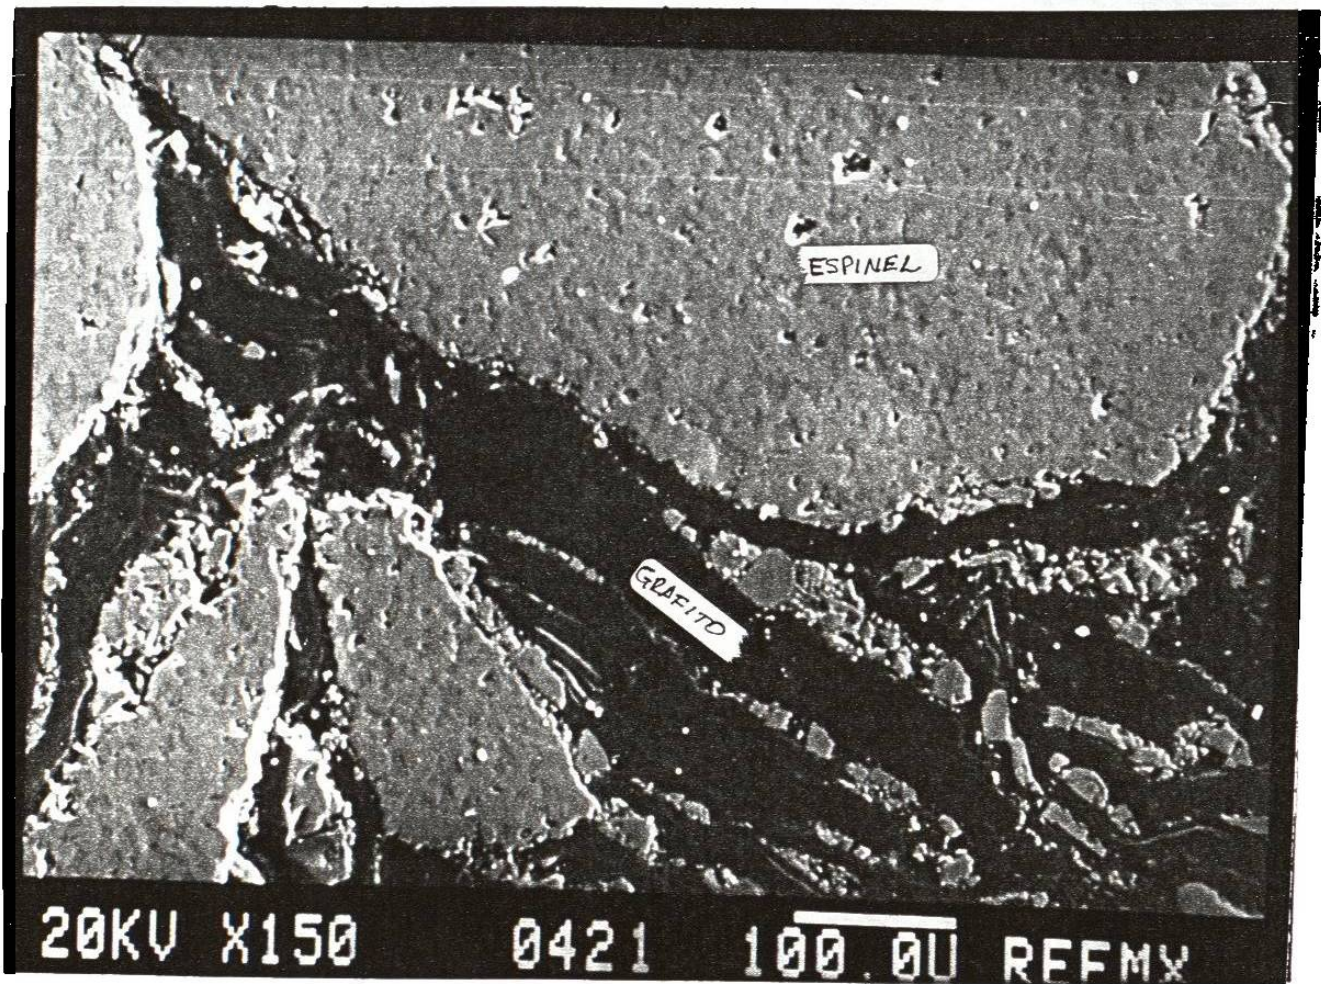
Fotografía No.15

Estructura original del material a base de espinel ( $\text{MgO} \cdot \text{Al}_2\text{O}_3$ ) - C (grafito)
