## DEGRADACIÓN A ALTAS TEMPERATURAS DE UN ACERO INOXIDABLE TIPO AISI 321 EN HORNOS INDUSTRIALES.

### TESIS

Para obtener el Grado de Maestría en Ciencias de la  
Ingeniería Mecánica con Especialidad en Materiales

ING. CLAUDIA NAYELI RAMÓN REYNA

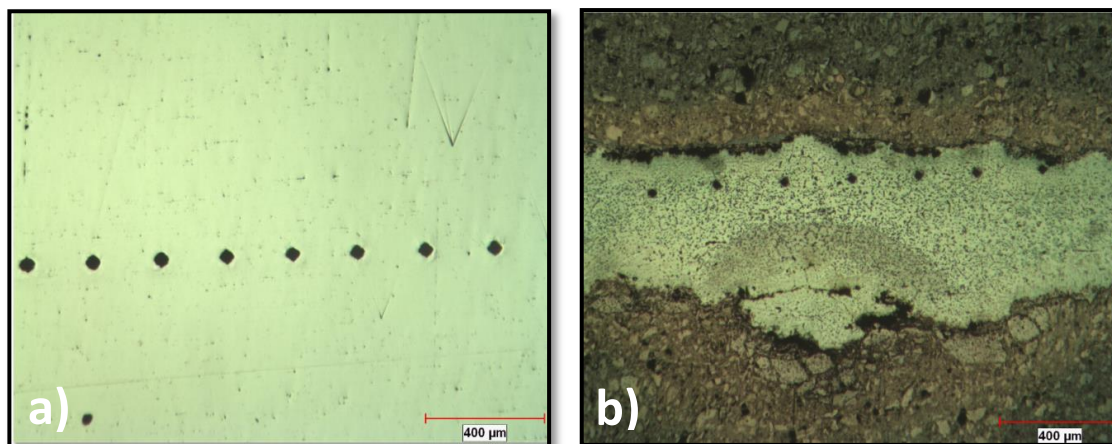
La dureza es la resistencia de un material a ser penetrado o rayado- En la figura 3.7a se pueden observar las huellas de indentación en el sustrato metálico del acero sin presencia de una segunda fase aparente (probeta 2) y en la figura 3.7b, la indentación en el sustrato metálico en donde se observa la presencia de una segunda fase (probeta 7).

**Figura 3.7** a) Huellas de indentación sobre el sustrato metálico sin presencia de segunda fase y b) sustrato metálico con una segunda fase.

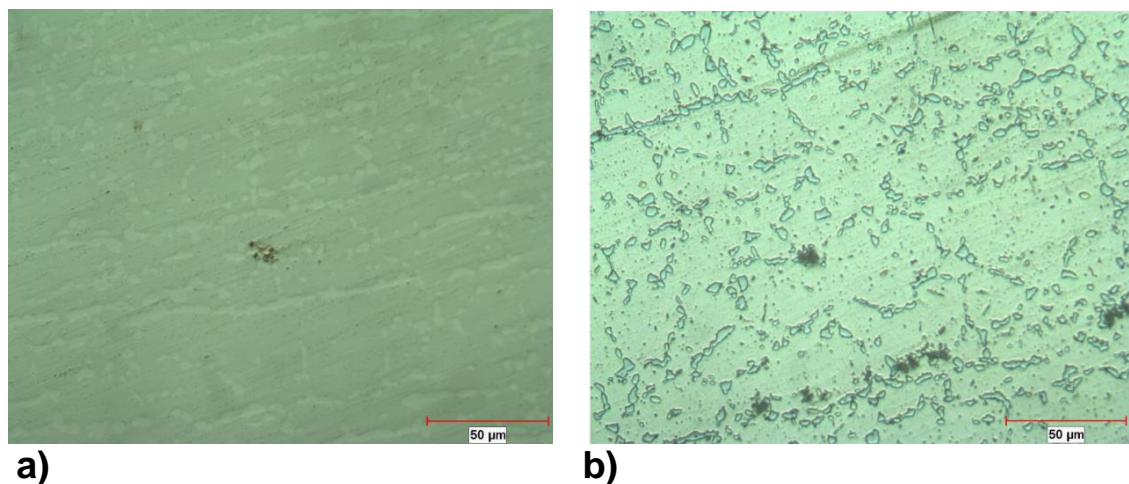
**Figura 4.4** a) Matriz del acero inoxidable AISI 321. a) sin ataque y  
b) Matriz del acero inoxidable atacado con Murakami modificado.

En la figura 4.4 a) revela que el acero tiene un nivel bajo de inclusiones no-metálicas. Tipo I delgado. En la figura 4.4 (b) se muestra claramente que la fase sigma está presente en plaquetas globulares, principalmente en los límites de grano austenítico. Vander Voort [24] ha reportado que en los aceros completamente austeníticos Cr-Ni, la fase sigma precipita preferentemente en los límites de grano austenítico. Así mismo, el mismo autor ha reportado que los

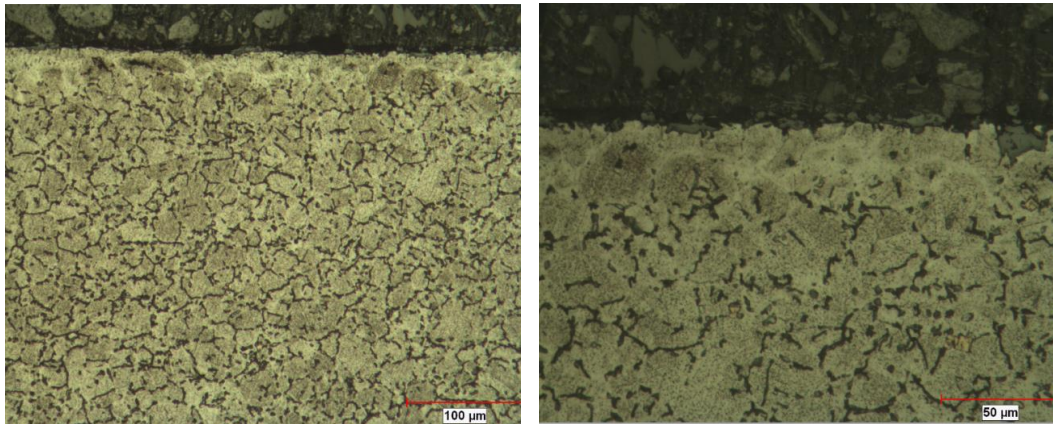
Con el propósito de analizar la microestructura general y verificar el lugar preferencial de la formación de la fase sigma se aplicó un ataque bajo recomendaciones del manual ASM para revelar la microestructura de este tipo de aceros [21]. Se puede observar en la figura 4.5 que la microestructura de este acero está formada por una matriz de austenita, y que la fase sigma esta precipitada en los límites de grano.

**Figura 4.5** Matriz austenítica atacada bajo recomendaciones del manual ASM para revelar límites de grano en aceros [29].

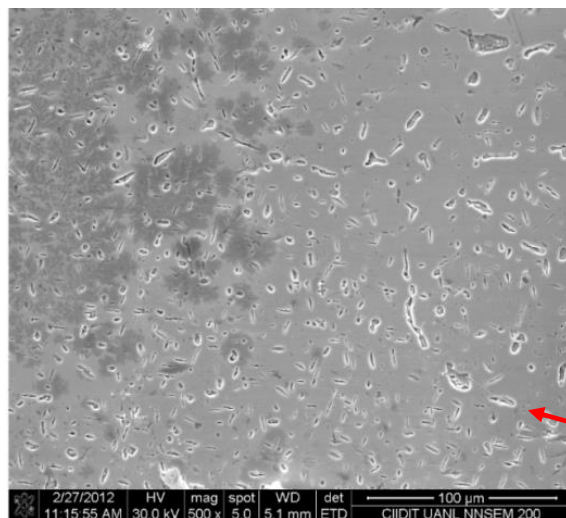
Se tomó una muestra cerca de la soldadura para analizar la placa junto al cordón de soldadura ya que es donde se presentó el nivel más alto de falla, tal como se mostró en la figura 3.2 d) del capítulo anterior y la figura 4.10 del presente capítulo. En la inspección por MO se detectó un alto porcentaje de fase sigma, tal como se mostró en la figura 4.11. Esta misma probeta fue analizada por medio de MEB, para comprobar la formación de la fase sigma. La figura 4.22 muestra una micrografía de la matriz de la muestra a 500 aumentos. Se aprecia claramente granos de una segunda fase. Se realizó un análisis mediante el detector EDAX para determinar la composición química de los precipitados de la segunda fase, indicado por la flecha roja. En la tabla de la figura 4.22 se puede observar el contenido de los principales elementos, así como su comparación con el análisis de la placa original. Se observa un enriquecimiento de Cr y una disminución de níquel, lo cual concuerda con la fase sigma, la cual es rica en Cr y Fe y bajo níquel [26].

**Figura 4.22** Matriz austenítica con presencia de fase sigma. La tabla de la derecha indica la composición encontrada en el punto indicado por la flecha.

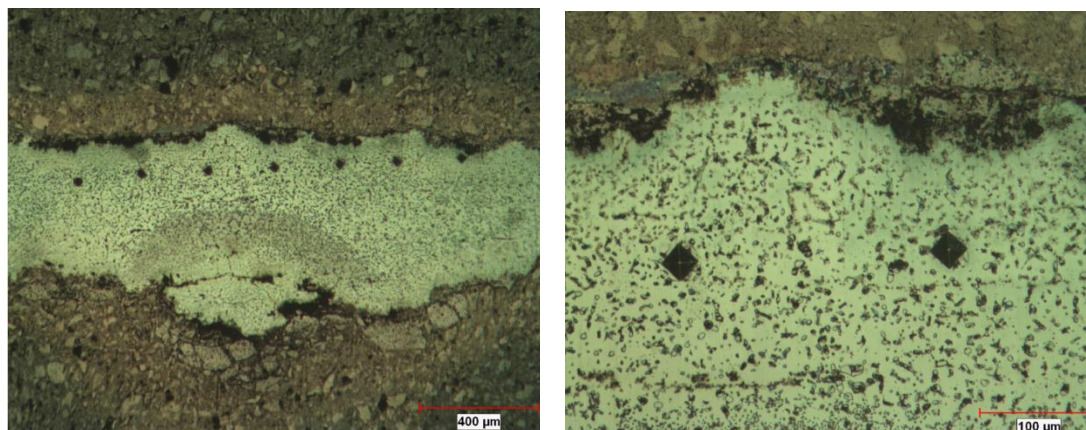
En la Figura 4.28 se puede observar la micrografía de la muestra 7 después de las indentaciones de microdureza Vickers a dos diferentes magnificaciones. Se aprecia claramente la cantidad de fase sigma. El incremento de dureza de 194 a 449 HV se justifica por la gran cantidad de fase sigma en esta muestra, comparándola con la muestra 2 que presentó un bajo nivel de fase sigma. Al incremento en la dureza también se le asocia un incremento en la fragilidad del material, facilitando su degradación [12].

**Figura 4.28** Identaciones de microdureza Vickers en la muestra 7
