**“ESTUDIO GEOLÓGICO DEL DETERIORO DE LA IGLESIA
EL SEÑOR DE LA MISERICORDIA, LINARES, N. L.”**

TESIS

**PARA OBTENER EL TÍTULO DE
INGENIERO GEÓLOGO**

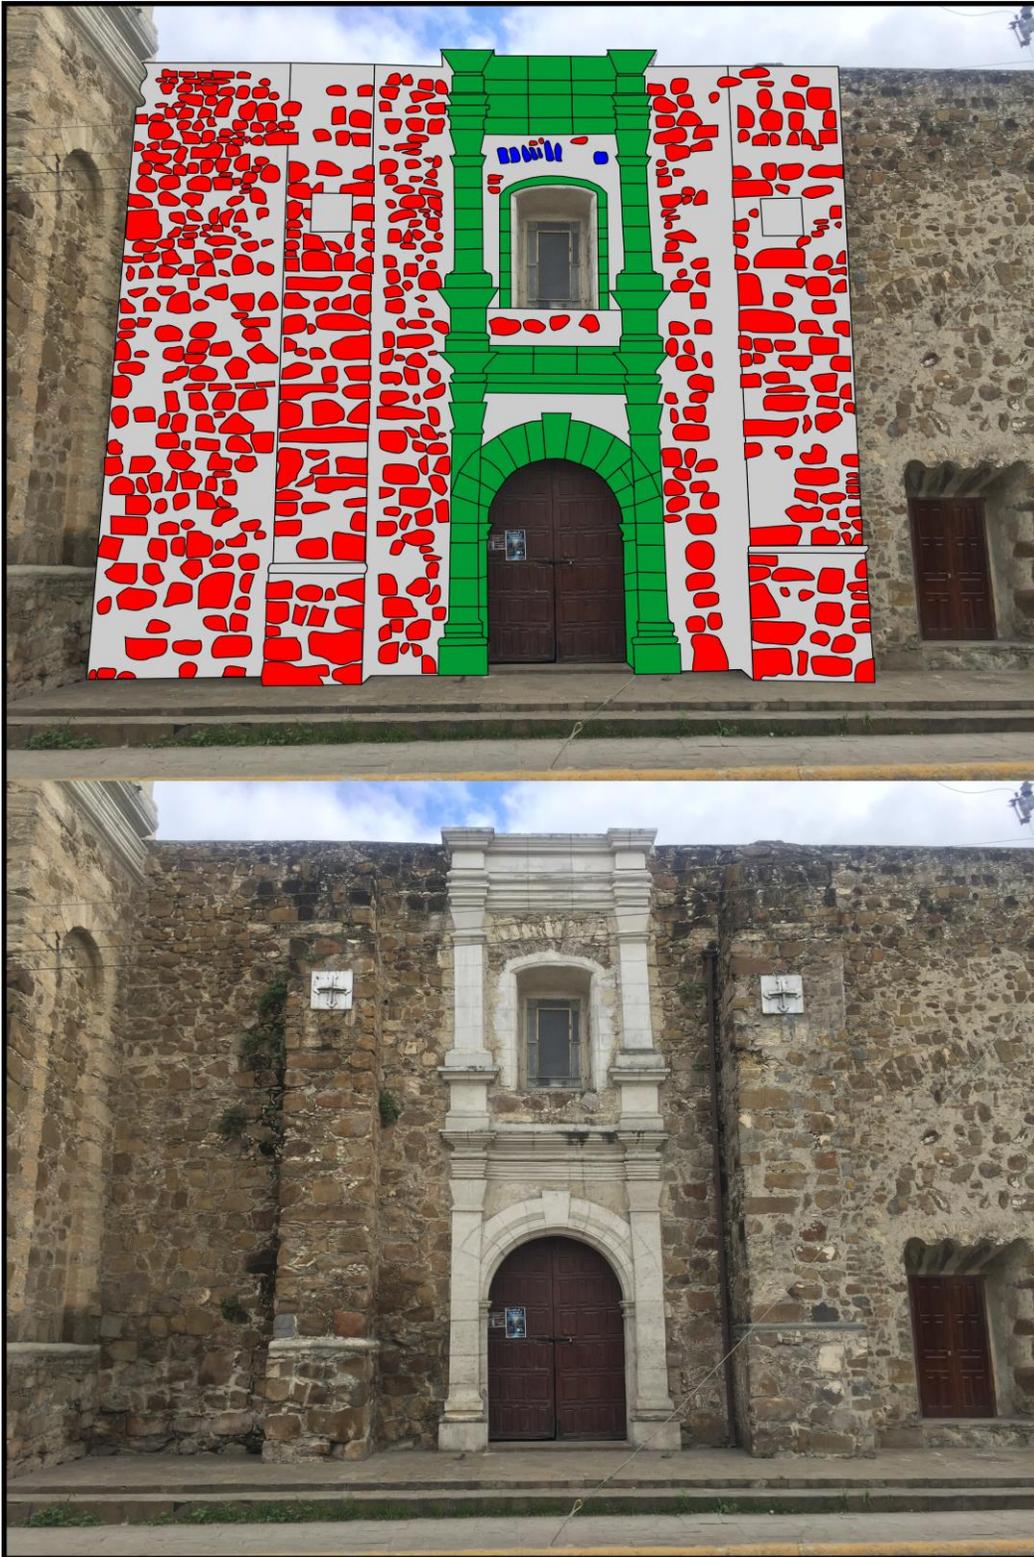
Figura 19 Primera parte de la fachada oriental, resalta en cada lado un contrafuerte, constituidos a base de rocas areniscas, al centro una puerta secundaria con una ventana, cabe resaltar el pequeño tamaño de la ventana, esto debido al grosor que poseían las paredes, alrededor de la puerta los moldes constituidos totalmente por travertino trabajado. En cada uno de los contrafuertes se observan anclas, que fueron implementadas recientemente para dar estabilidad a la construcción.

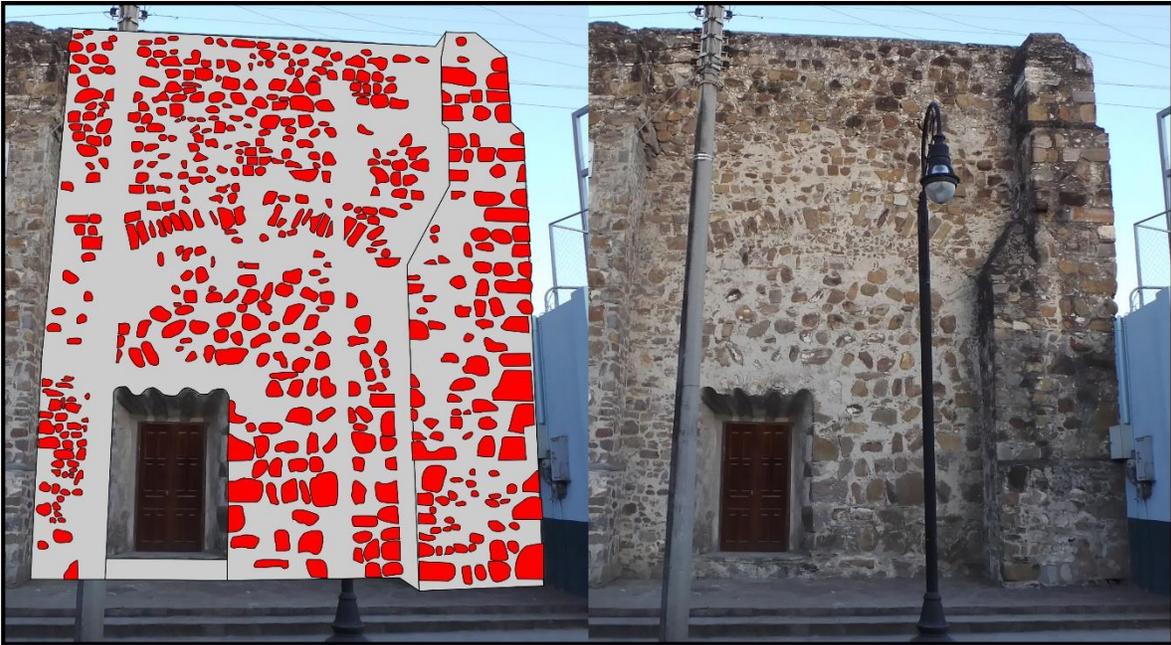
Figura 20 Segunda parte de la fachada oriental, constituida principalmente por areniscas y mortero, contiene una gran cantidad de mortero, que se puede apreciar en la parte superior de la puerta, esto debido a las restauraciones recientes que se llevaron a cabo en la construcción. También resalta un tercer contrafuerte al lado derecho de la imagen, constituido por areniscas.

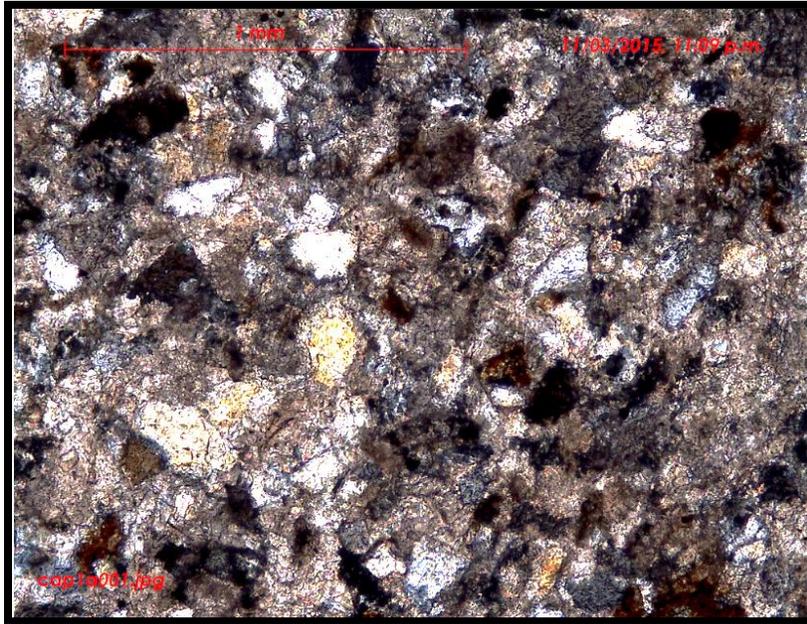
En cuanto a los minerales accesorios con 9.8% se identificaron distintos como: biotita, zircón, glauconita, clorita, muscovita, etc. En toda la lámina se presentaron manchones en color rojo oscuro a marrón que se presume es oxidación pronunciada de minerales máficos (silicatos, óxidos de Fe, etc.), que tal vez en un momento pudiera ser una sustitución de otro mineral. Arenisca (Grauvaca Feldespática) (Figura 22).

Figura 22 Lámina Cap. 1a001, granos finos-medio, donde sus granos se encuentran conectados en un contacto cóncavo-convexo a punto de contacto. Predominando los cristales de cuarzo y los manchones de color rojo marrón representando una oxidación pronunciada.

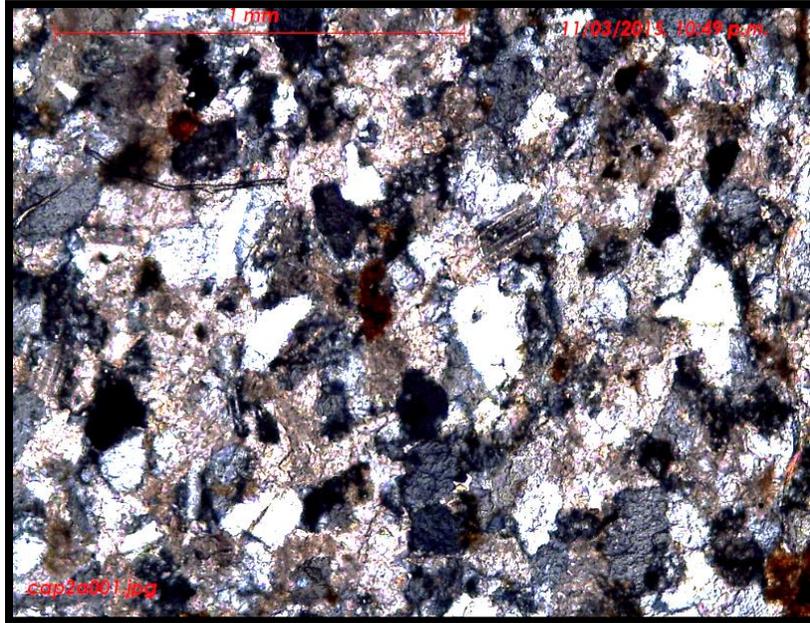
Los fragmentos líticos ocupan un 11.8% y los minerales accesorios biotita, zircón, glauconita, calcita esparítica y magnetita se presentan con menos abundancia que va de un 5.9%. La oxidación en este corte también está presente en manchones arriba de distintos minerales. Arenisca (Grauvaca Feldespática) (Figura 24).

Figura 24 Lámina Cap 2.00, en esta imagen se pueden observar los manchones en color marrón y algunos feldespatos con maclado polisintético. Matriz de grano soportado, los clastos de cemento se pueden observar en color crema. Los cuarzos predominan en colores grises de formas bien definidas. El contacto entre los granos en algunas partes llega a ser puntual, la saturación de esta sección es típica de las areniscas grauvacas.

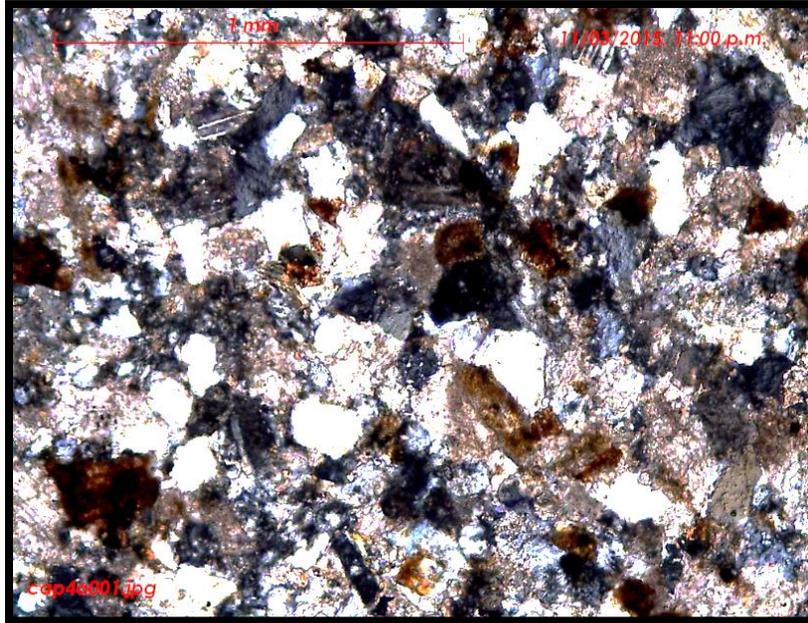
Fragmentos de rocas en su mayoría sedimentarios y volcánicos, se presentaron algunos fósiles, entre ellos solo un par de pequeñas conchas ocupando un 10.7%. Los minerales accesorios son semejantes a las láminas anteriores que van desde las micas como biotita y muscovita hasta el zircón, con un 9.7%. Algunas manchas pequeñas negras en forma de puntos circulares muy bien definidos identificados como posibles óxidos de hierro. Arenisca (Grauvaca feldespática) (Figura 26).

Figura 26 Lámina Cap4a.001, se pueden apreciar algunos maclados polisintéticos de las plagioclasas, el cemento carbonatado se presenta a lo largo de la lámina en color beige a amarillo claro, los cuarzos predominantes son de tipo volcánico con extinción recta.

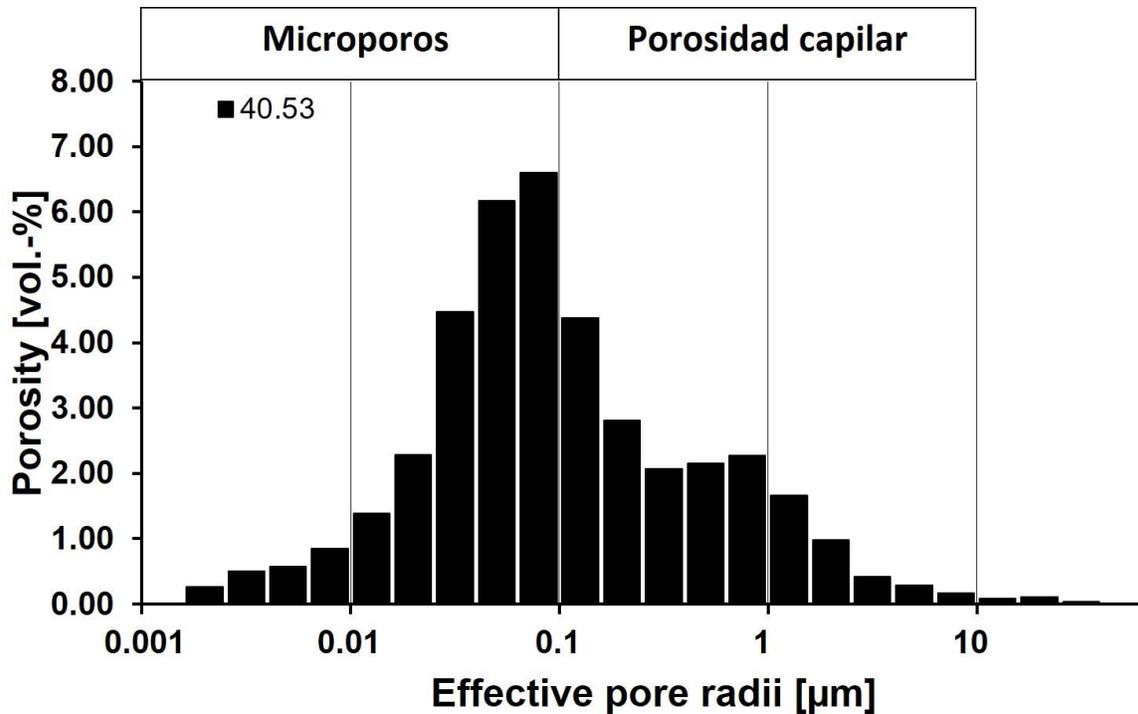
Figura 28 Gráfico de la distribución del radio de poro de acuerdo al porcentaje del volumen de porosidad en la roca (40.53) en la muestra VE3.

En cuanto a los datos obtenidos de la distribución de poros de la muestra VE3, predominan los microporos con un 57.02% del total de la muestra, mientras que 42.42% corresponde a porosidad capilar. Existe un 0.58% restante que corresponde a poros >10µm (Tabla 7).

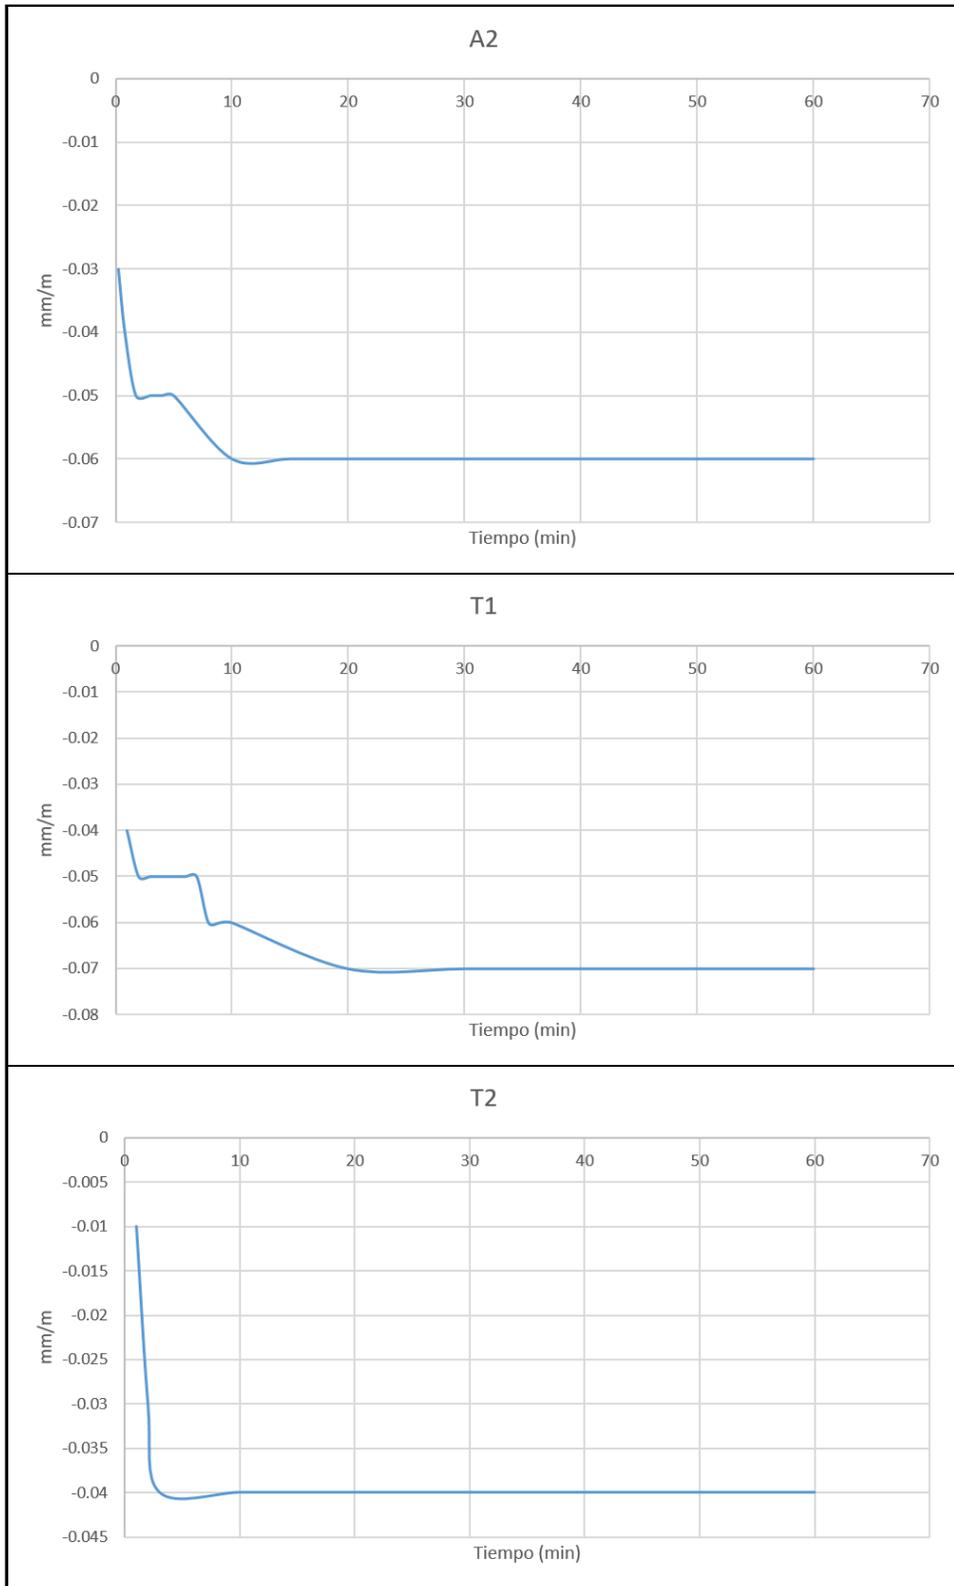
La expansión hídrica muestra valores en un rango de -0.01 a -0.08 para las muestras de arenisca y travertino. Aunque las muestras son diferentes, sus valores son muy semejantes y en ambas se registró una contracción bajo condiciones de saturación en agua (Figura 29).

Figura 29 Resultados de expansión hídrica para las muestras de arenisca (A2) y travertino (T1 y T2) bajo condiciones de saturación en agua. Se observa que en las tres muestras se presentaron valores negativos, es decir, las rocas se contrajeron.

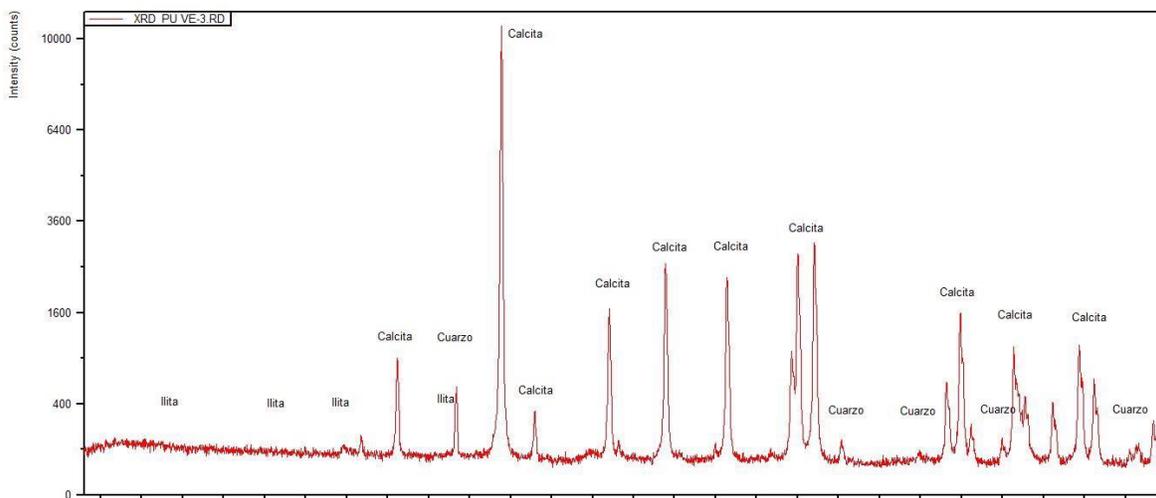
Los resultados fueron evidentes, la roca se compone en su mayoría por calcita, puesto que es una roca carbonatada, más se detectó la presencia de illita, una arcilla comúnmente encontrada en las rocas de la región y la cual es resultado de la alteración de los minerales presentes en las rocas arcillosas de la región, que se integran al travertino, cuando precipita de las aguas de los manantiales (Figura 30).

Figura 30 Difractograma de la muestra VE3, se observa en el pico de 2θ calcita, que representa el componente principal de la roca, en picos menores la presencia de illita, resultado de la alteración de minerales.
