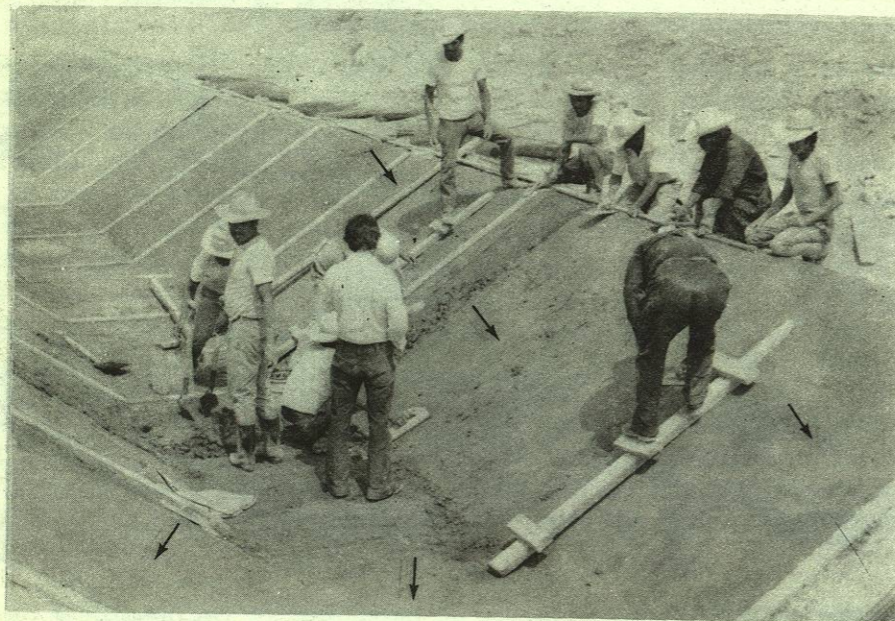
Fig. 24.- Colado de la primera capa de mortero y acabado.
