DETERMINACION DE PROPIEDADES DE
RESISTENCIA A LA CORROSION DE ACEROS
ALEADOS AL SILICIO EMBEBIDOS EN MORTERO

QUE PARA OBTENER EL GRADO DE MAESTRO
EN CIENCIAS DE LA INGENIERIA MECANICA
CON ESPECIALIDAD EN MATERIALES

OCTAVIO COVARRUBIAS ALVARADO

CIUDAD UNIVERSITARIA JULIO DE 1999

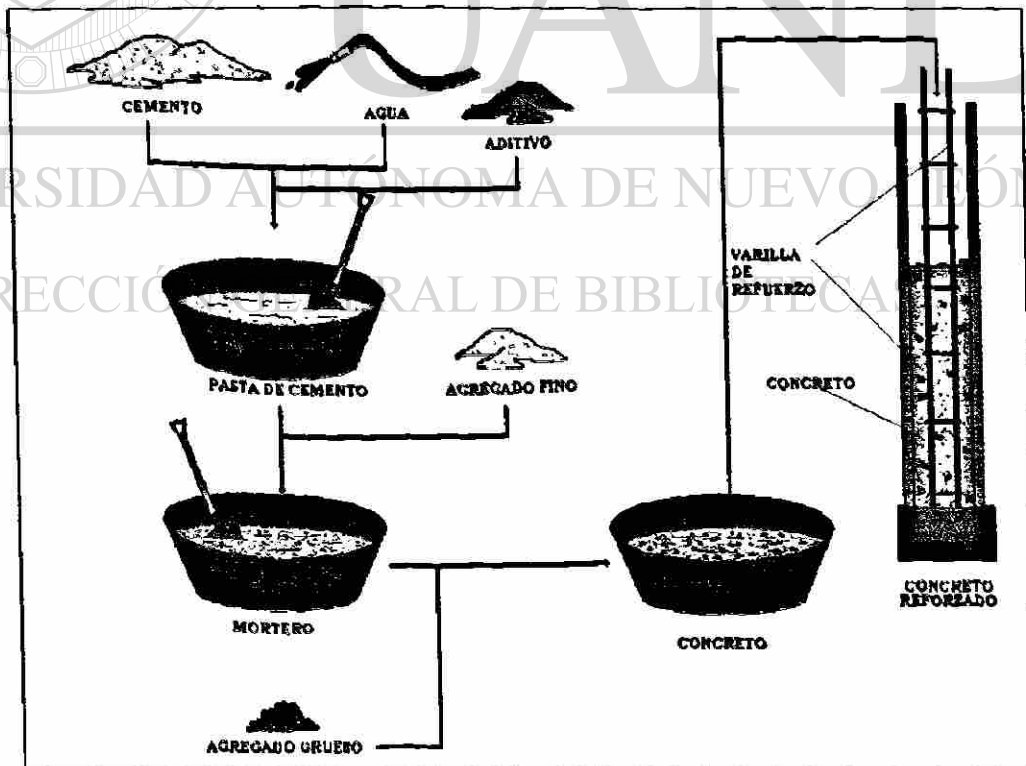
Figura 1.2: Esquema que muestra la constitución del concreto reforzado.

cemento, agua y otros agregados determinados como arena y grava, también se suelen utilizar otros aditivos. El concreto reforzado se presenta cuando además se introduce un armazón de material metálico a la estructura que está siendo construida con el concreto, ver figura 1.2.

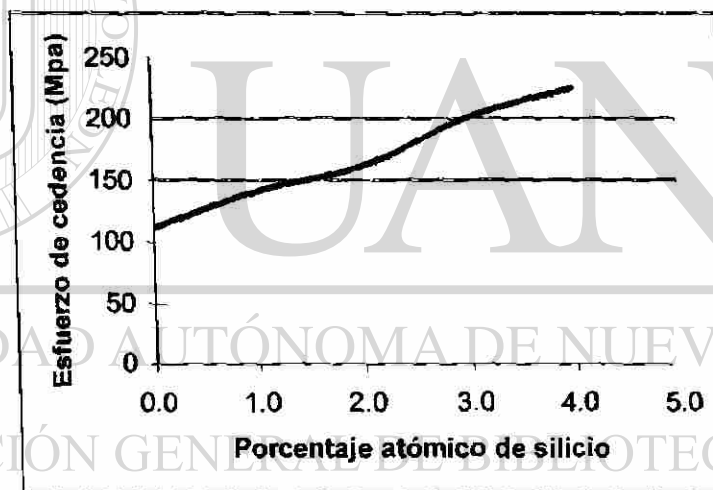
A fin de poder obtener la microestructura antes descrita, es necesario evitar la formación de carburos de cementita en el acero, los cuales tienden a disminuir la templeabilidad del mismo. Los elementos de aleación para lograr tal propósito son el manganeso, el silicio, el molibdeno y el vanadio, siendo el silicio un importante elemento que retrasa la formación de la cementita en el acero^[36,38]. Así, al incrementar la cantidad de silicio en el acero, la probabilidad de poder formar martensita en el acero aumenta, dando por resultado un incremento en las propiedades mecánicas del mismo^[37], lo cual puede observarse mediante la figura 2.3:

Figura 2.3: El esfuerzo de cedencia como función del contenido de silicio en el acero.

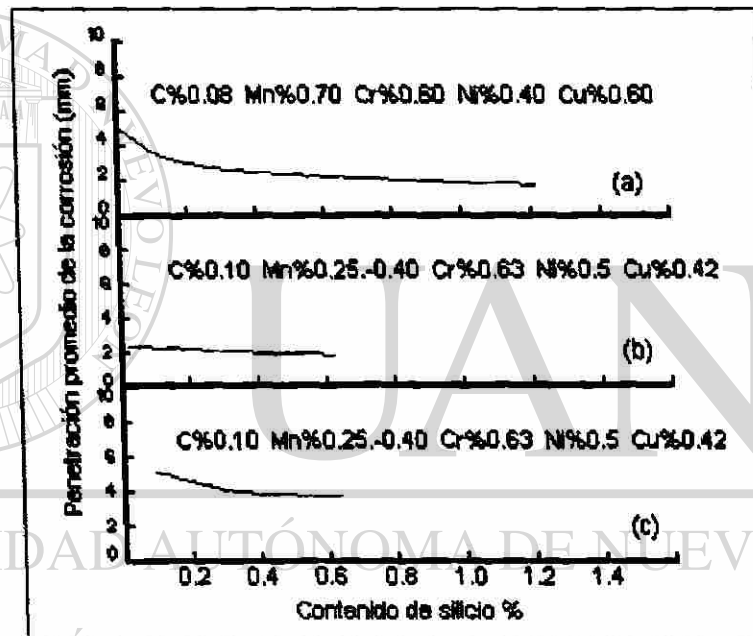
Además de los efectos del silicio en el acero arriba mencionados, se han desarrollado investigaciones para conocer cuál es la influencia del silicio en las propiedades de resistencia a la corrosión de distintos aceros. Los resultados de una de estas investigaciones se resumen mediante la gráfica de la figura 2.4^[25], en la que se observa que al incrementar el contenido de silicio en los aceros involucrados, también se eleva su resistencia a la corrosión ante un ambiente determinado.

Figura 2.4: Comportamiento de aceros a ambientes corrosivos: (a) y (b) ambiente industrial, (c) atmósfera marina.

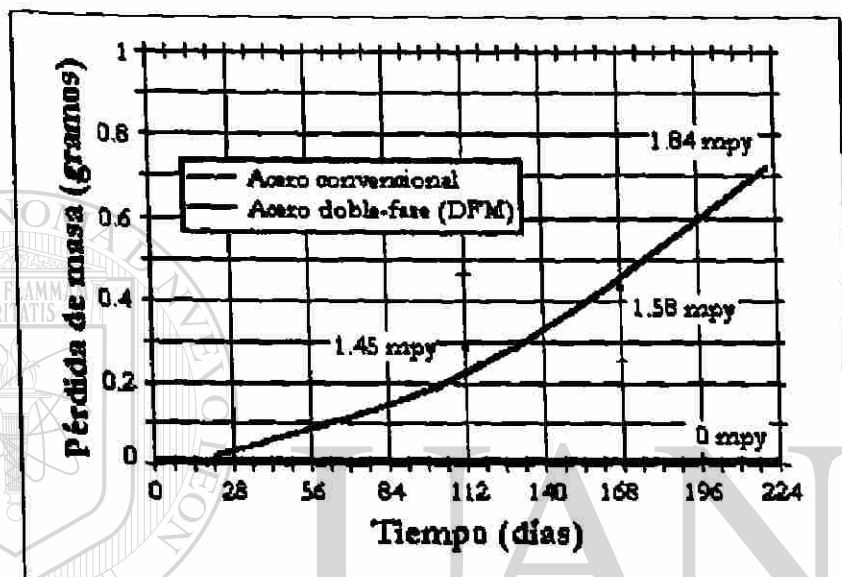
Investigaciones realizadas con estos aceros han demostrado que los aceros doble-fase son capaces de resistir fenómenos de corrosión cuando son embebidos en concreto, aún y cuando se permite la presencia de iones cloruro (Cl⁻) en el sistema acero-concreto bajo condiciones de laboratorio. Algunos de los resultados obtenidos en estas investigaciones se muestran en la gráfica de la figura 2.5^[31,32].

Figura 2.5: Gráfico que muestra los resultados de pruebas de corrosión en aceros convencionales y aceros doble fase, de acuerdo a norma ASTM-G1.

En la figura 2.5 se puede observar que, para las condiciones de experimentación en laboratorio, los aceros doble-fase involucrados fueron capaces de no presentar ningún fenómeno de corrosión después de permanecer 60 semanas embebidos en concreto^[31,32]. Esto indica que no se presentó ningún mecanismo de corrosión que involucrara corrosión por picadura o corrosión generalizada en la superficie de las barras de acero bajo prueba.

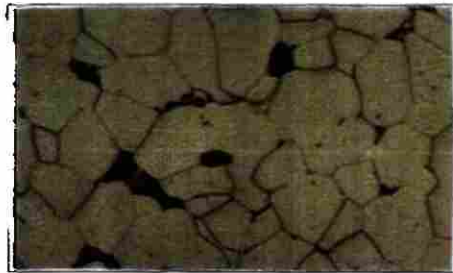
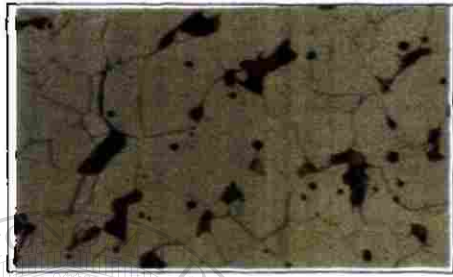
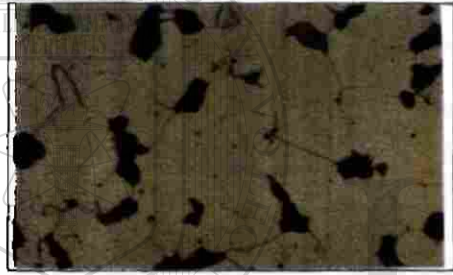
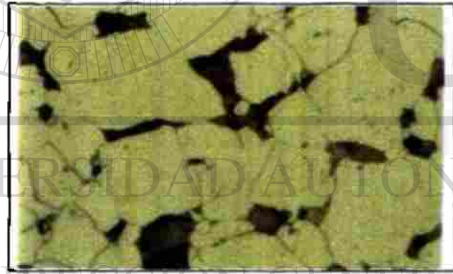
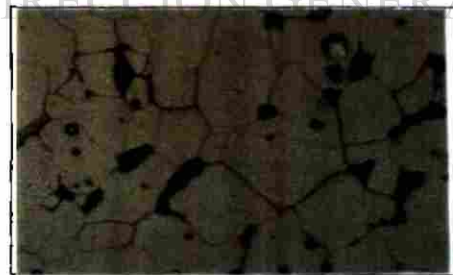
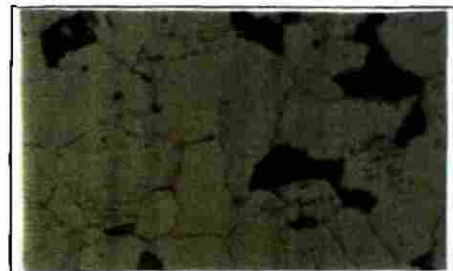
En las siguientes imágenes se diferencian las fases de la siguiente manera: ferrita en color claro, perlita y segunda fase en color oscuro.

Figura 2.9: Acero 1.
 Contenido de silicio: 0.0075
 Porcentaje de ferrita: 94.1%
 Porcentaje de perlita: 5.9%

Figura 2.10: Acero 2.
 Contenido de silicio: 0.387
 Porcentaje de ferrita: 90.8%
 Porcentaje de perlita: 9.2%

Figura 2.11: Acero 3.
 Contenido de silicio: 1.230
 Porcentaje de ferrita: 90.8%
 Porcentaje de perlita: 9.2%

Figura 2.12: Acero 4.
 Contenido de silicio: 2.020
 Porcentaje de ferrita: 89.1%
 Porcentaje de perlita: 10.9%

Figura 2.13: Acero 5.
 Contenido de silicio: 0.656
 Porcentaje de ferrita: 93%
 Porcentaje de perlita: 7.0%

Figura 2.14: Acero 6.
 Contenido de silicio: 0.383
 Porcentaje de ferrita: 89.3
 Porcentaje de perlita: 10.7%

Partiendo de los aceros en su condición inicial, es decir, después de haber efectuado el laminado, es posible observar el efecto del silicio en las figuras 2.9 a 2.14, en donde se constata que al incrementarse el contenido de silicio en la aleación, hay una mayor formación de zonas perlíticas, lo cual puede visualizarse mediante el siguiente gráfico:

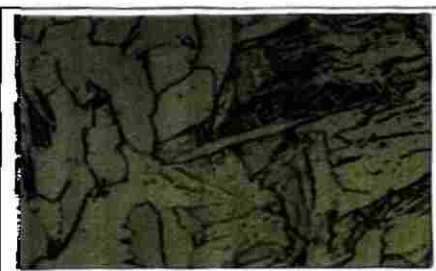
Figura 2.15: Acero A1.

Contenido de silicio: 0.0075

Figura 2.16: Acero A2.

Contenido de silicio: 0.387

Figura 2.17: Acero A3.

Contenido de silicio: 1.230

Figura 2.18: Acero A4.

Contenido de silicio: 2.020

Figura 2.19: Acero A5.

Contenido de silicio: 0.656

Figura 2.20: Acero A6.

Contenido de silicio: 0.383

Para la familia de aceros grado A (ver figuras 2.15 a 2.20), la temperatura para alcanzar la zona $\alpha + \gamma$, se regula entre los 751 a los 815°C, la cual aparentemente resulta insuficiente para lograr la transformación completa de las zonas perlíticas de los aceros, ya que se alcanzan a observar algunas trazas de perlita después de haber efectuado el tratamiento intercrítico (aceros A1, A2, A3, A4 y A5), mientras que para el acero A6 se observa una estructura de ferrita Widmanstätten y bainita, que puede indicar una velocidad de enfriamiento inadecuada para tratar de formar la martensita como segunda fase de la microestructura. Estas observaciones se corroboran mediante la medición de dureza de la segunda fase encontrada. Los valores de dureza indican que, para esta serie de aceros, la probabilidad de formar martensita es igual o menor a un 50%.

Las microestructuras que presentan estos dos grupos de aceros indican que los aceros con 0.383 y 0.387% de silicio (figuras 2.16, 2.20, 2.22, 2.26, 2.28, 2.32, 2.34 y 2.38), no desarrollan estructuras de aceros doble – fase ferrítico martensíticos, sino más bien estructuras donde se presenta bainita. Por otra parte, los aceros que desarrollan en mayor grado la estructura ferrita – martensita presentan mayores velocidades de corrosión.

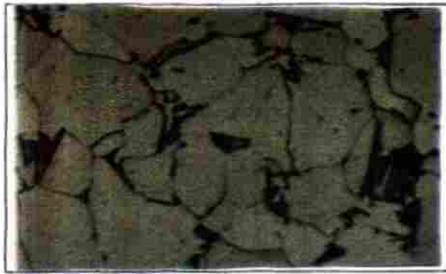
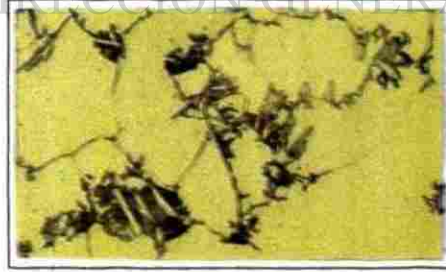
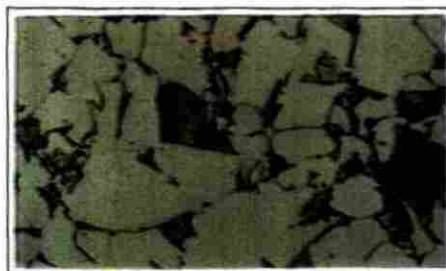
Figura 2.21: Acero B1.

Contenido de silicio: 0.0075
 Porcentaje de ferrita: 91.8%
 Porcentaje de segunda fase: 8.2%
 Temperatura de tratamiento intercrítico: 787 °C
 Probabilidad de formar martensita: << 50%

Figura 2.22: Acero B2.

Contenido de silicio: 0.387
 Porcentaje de ferrita: 87.1%
 Porcentaje de segunda fase: 12.9%
 Temperatura de tratamiento intercrítico: 802 °C
 Probabilidad de formar martensita: << 50%

Figura 2.23: Acero B3.

Contenido de silicio: 1.230
 Porcentaje de ferrita: 86.8%
 Porcentaje de segunda fase: 13.2%
 Temperatura de tratamiento intercrítico: 827 °C
 Probabilidad de formar martensita: ~ 50%

Figura 2.24: Acero B4.

Contenido de silicio: 2.020
 Porcentaje de ferrita: 82.5%
 Porcentaje de segunda fase: 17.5%
 Temperatura de tratamiento intercrítico: 855 °C
 Probabilidad de formar martensita: ~ 90%

Figura 2.25: Acero B5.

Contenido de silicio: 0.656
 Porcentaje de ferrita: 83.7%
 Porcentaje de segunda fase: 6.3%
 Temperatura de tratamiento intercrítico: 814 °C
 Probabilidad de formar martensita: < 50%

Figura 2.26: Acero B6.

Contenido de silicio: 0.383
 Porcentaje de ferrita: 85.6%
 Porcentaje de segunda fase: 14.4%
 Temperatura de tratamiento intercrítico: 800 °C
 Probabilidad de formar martensita: << 50%

En el caso de la familia de aceros B (ver figuras 2.21 a 2.26), las temperaturas de tratamiento intercrítico están entre los 787 y los 855 °C. El objetivo de formar martensita como fase secundaria es menor al 50% para los aceros B1, B2, B3, B5 y B6. En estos aceros la temperatura para alcanzar la zona $\alpha + \gamma$ fue insuficiente para lograr la transformación y también se observan residuos de perlita y de bainita en la fase secundaria. Para el acero B4, se obtuvo una probabilidad de formar martensita cercana al 90% y la relación ferrita – martensita es de 82.5 a 17.5% respectivamente, lo cual es similar a la relación buscada. De acuerdo a esto, el acero B4 presenta las características metalográficas necesarias para catalogarse como un acero doble – fase ferrítico martensítico.

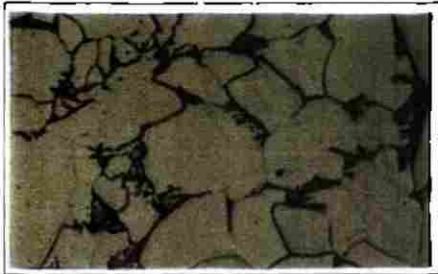
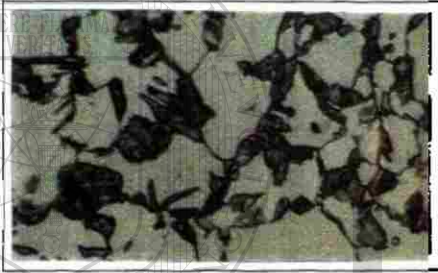
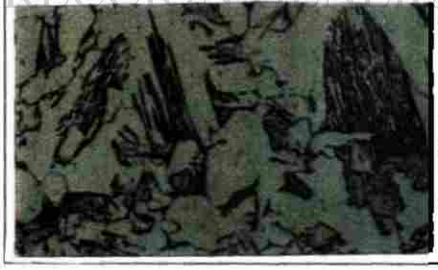
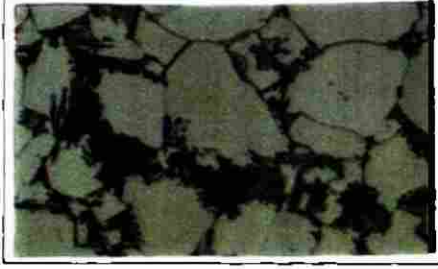
Figura 2.27: Acero C1.

Contenido de silicio: 0.0075

Figura 2.28: Acero C2.

Contenido de silicio: 0.387

Figura 2.29: Acero C3.

Contenido de silicio: 1.230

Figura 2.30: Acero C4.

Contenido de silicio: 2.020

Figura 2.31: Acero C5.

Contenido de silicio: 0.656

Figura 2.32: Acero C6.

Contenido de silicio: 0.383

La familia de aceros grado C (ver figuras 2.27 a 2.32), presenta una respuesta al tratamiento térmico más efectiva para el acero C4. En el caso del acero C4, tratado a 896 °C, la microestructura presenta ferrita – martensita en

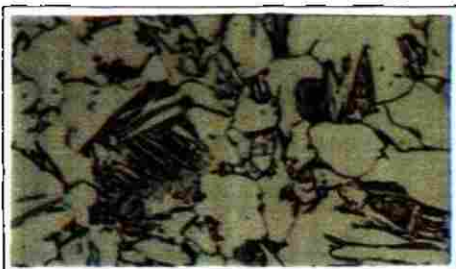
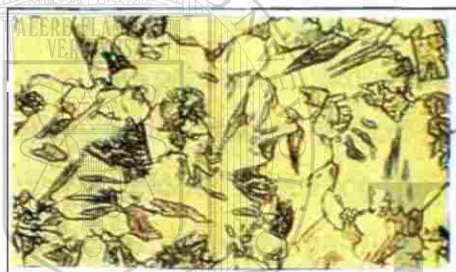
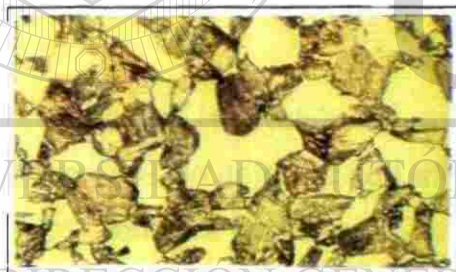
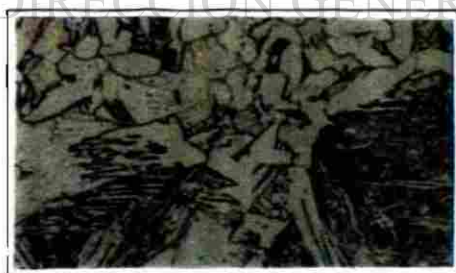
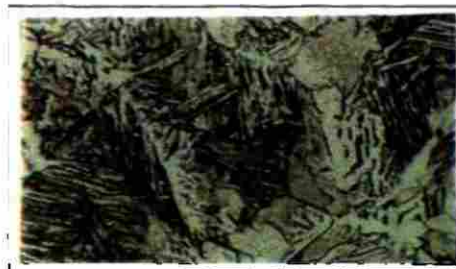
Figura 2.33: Acero D1.

Contenido de silicio: 0.0075

Figura 2.34: Acero D2.

Contenido de silicio: 0.387

Figura 2.35: Acero D3.

Contenido de silicio: 1.230

Figura 2.36: Acero D4.

Contenido de silicio: 2.020

Figura 2.37: Acero D5.

Contenido de silicio: 0.656

Figura 2.38: Acero D6.

Contenido de silicio: 0.383

Los aceros grado D (ver figuras 2.33 a 2.38), son los que han sido sujetos a las temperaturas más elevadas, el intervalo de temperaturas va desde 857 °C hasta los 937 °C. Para los aceros D1, D2, D5 y D6 se presentan microestructuras de ferrita Widmanstätten y de bainita. De las evaluaciones metalográficas en esta serie de aceros, sólo los aceros D3 y D4 son los que presentan una estructura doble – fase de ferrita y martensita. De acuerdo a las mediciones de microdureza del acero D3 (con una temperatura de austenitizado igual a 905 °C) la probabilidad de formar martensita es cercana al 90% y la relación ferrita – martensita es de 83.5% y 16.5% respectivamente. El acero D4 también presenta martensita como segunda fase en una relación de un 23% aproximadamente. La temperatura de tratamiento para este acero fue de 937 °C y la velocidad de enfriamiento fue lo suficiente para permitir la formación de la doble fase ferrita martensita.

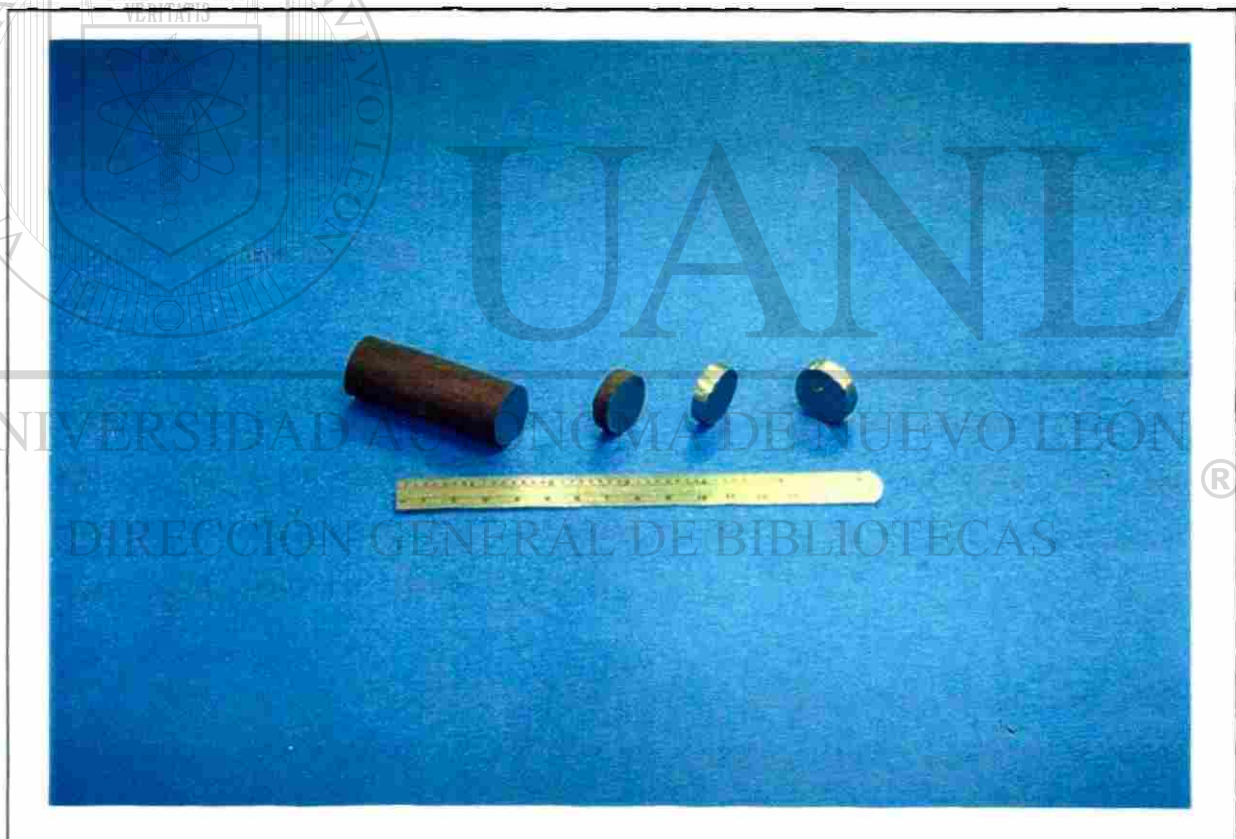
Se prepararon muestras representativas de cada una de las aleaciones de la familia de aceros al silicio. Esta preparación involucró el cortar las muestras en forma de rodajas de cada uno de los aceros, limpiar el óxido superficial de las mismas por medio de lija y por último, perforarlas cerca de la circunferencia exterior, para poder ser suspendidas, ver figura 3.1.

Figura 3.1: Secuencia de preparación de probetas para pruebas de corrosión acelerada.

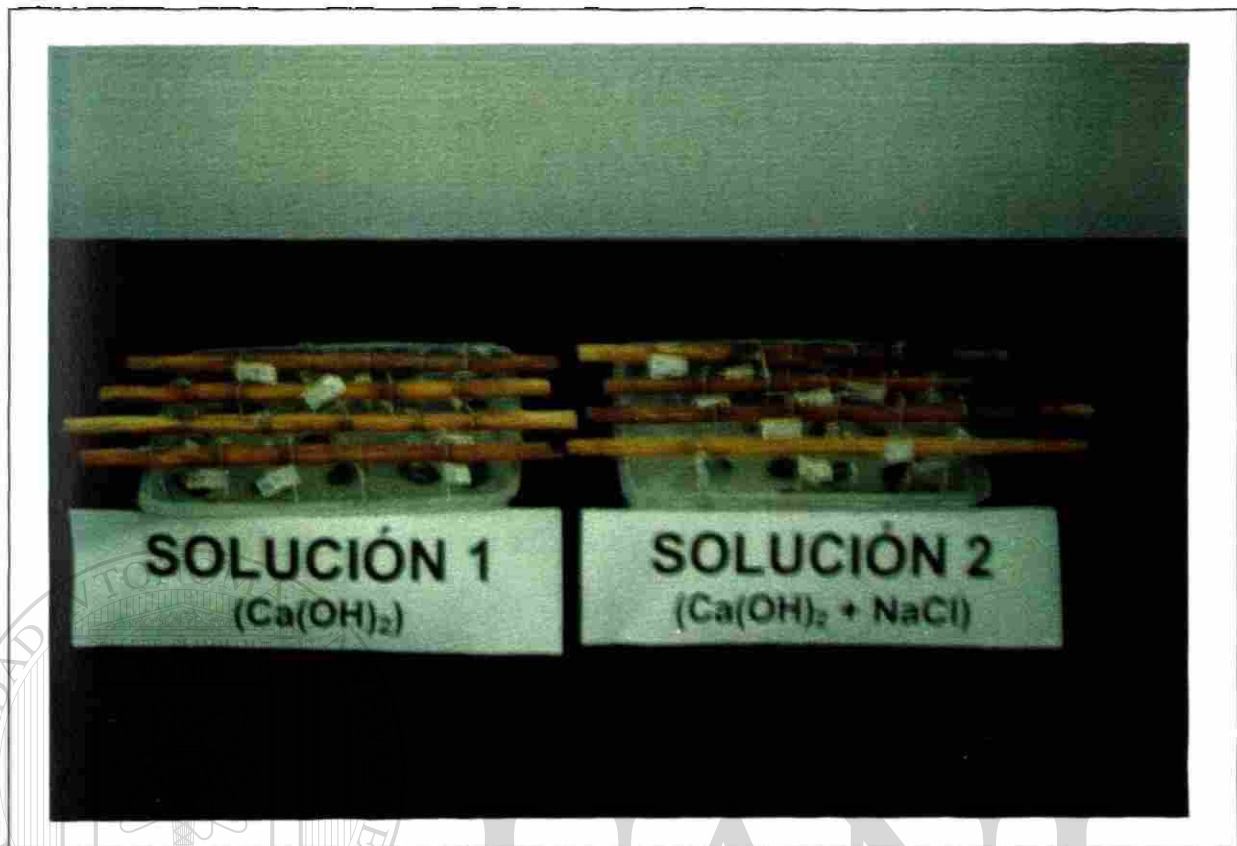
Figura 3.2: Disposición de las muestras de los aceros al silicio en cada una de las soluciones acuosas.

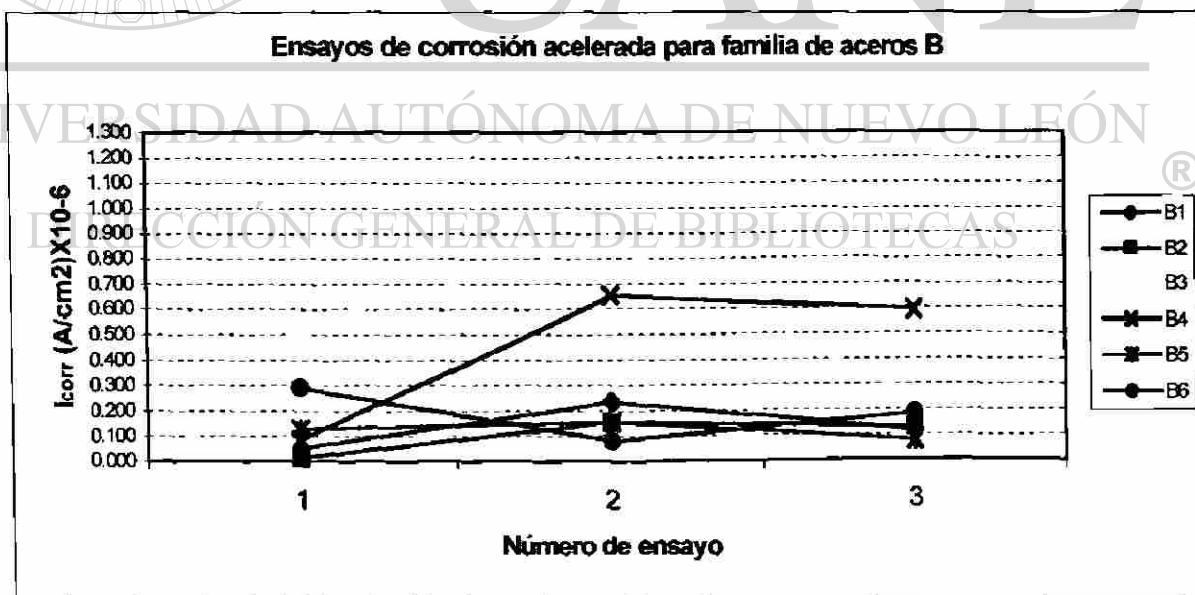
Figura 3.4: Comportamiento de la familia de aceros grado B durante los tres ensayos de corrosión acelerada en solución de $\text{Ca}(\text{OH})_2$.

En el caso de la familia de aceros B, mostrada en la figura 3.4, se presentan tres comportamientos diferentes a lo largo de los ensayos de corrosión acelerada. El primero de ellos se observa para el acero B4, el cual al cabo de los tres ensayos de corrosión presenta las mayores velocidades de corrosión (por encima de los $0.550 \mu\text{A}/\text{cm}^2$), lo cual indica que la película pasivadora que se forma en el primer ensayo de corrosión acelerada, se deteriora en el segundo ensayo y no vuelve a restablecerse en el tercer ensayo.

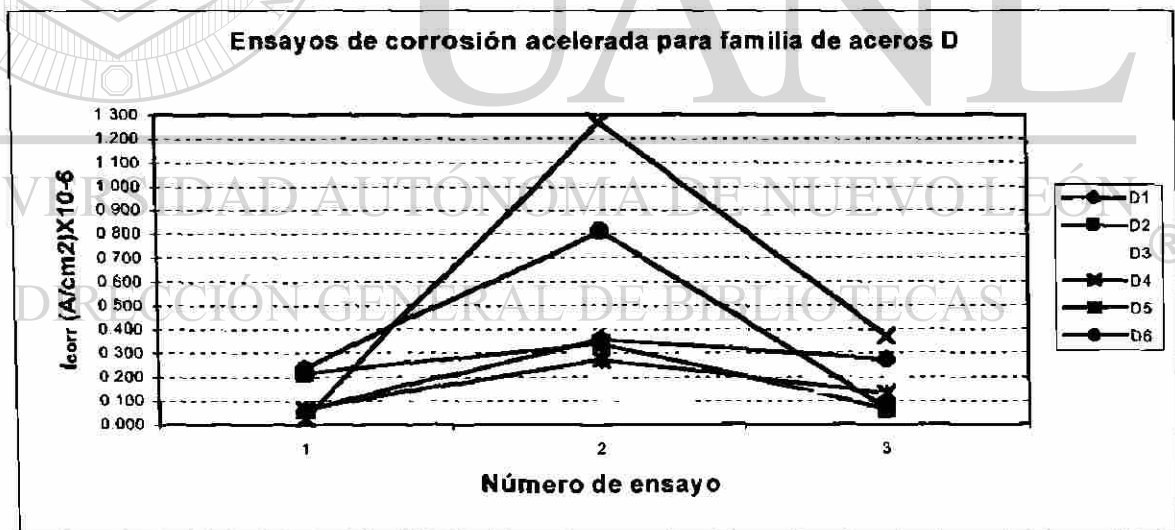
Figura 3.6: Comportamiento de familia de aceros grado D durante los tres ensayos de corrosión acelerada en solución de $\text{Ca}(\text{OH})_2$.

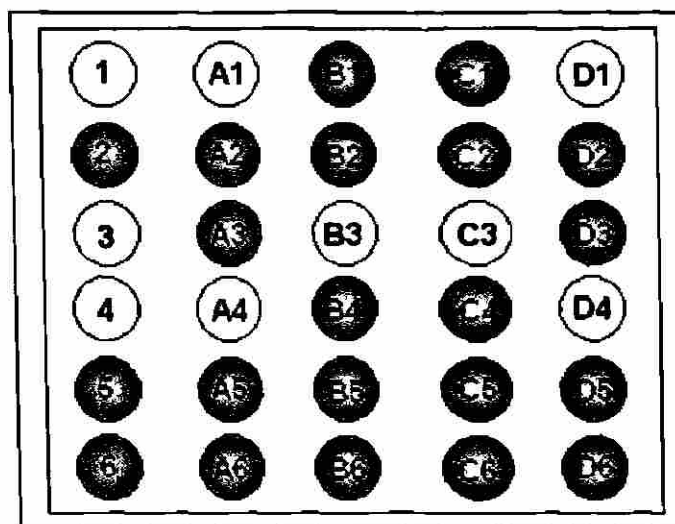
Figura 3.14: Aceros seleccionados (indicados en amarillo) para efectuar pruebas electroquímicas de medición de potencial de corrosión (E_{corr}).

Esta primer etapa de mediciones que involucró a los aceros 1, 3, 4, A1, A4, B3, C3, D1 y D4, indicaría de una manera general, cual es la tendencia de la familia de aceros a presentar fenómenos de corrosión en un sistema en el que éstos estuviesen inmersos en concreto.

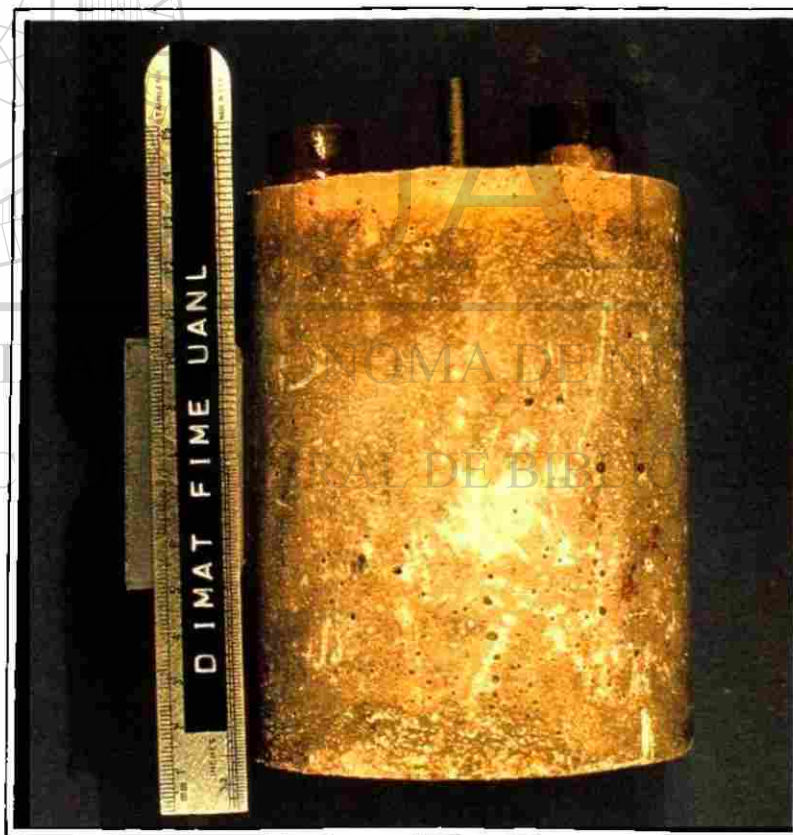
Al agregar el ion cloruro (Cl^-) en el mortero se busca simular las condiciones marítimas, reproduciendo así las condiciones más agresivas a las que una estructura ordinaria puede ser expuesta. A excepción de los aceros 1 y 3, los aceros 4, A1, A4, B3, C3, D1 y D4 se colocaron por duplicado en cada probeta a fin de asegurar la repetibilidad de las mediciones. En la figura 3.15 se muestra una de las probetas elaboradas y en la figura 3.16 un diagrama de las mismas.

Figura 3.15: Probeta de mortero utilizada en las pruebas electroquímicas de medición de potenciales de corrosión.

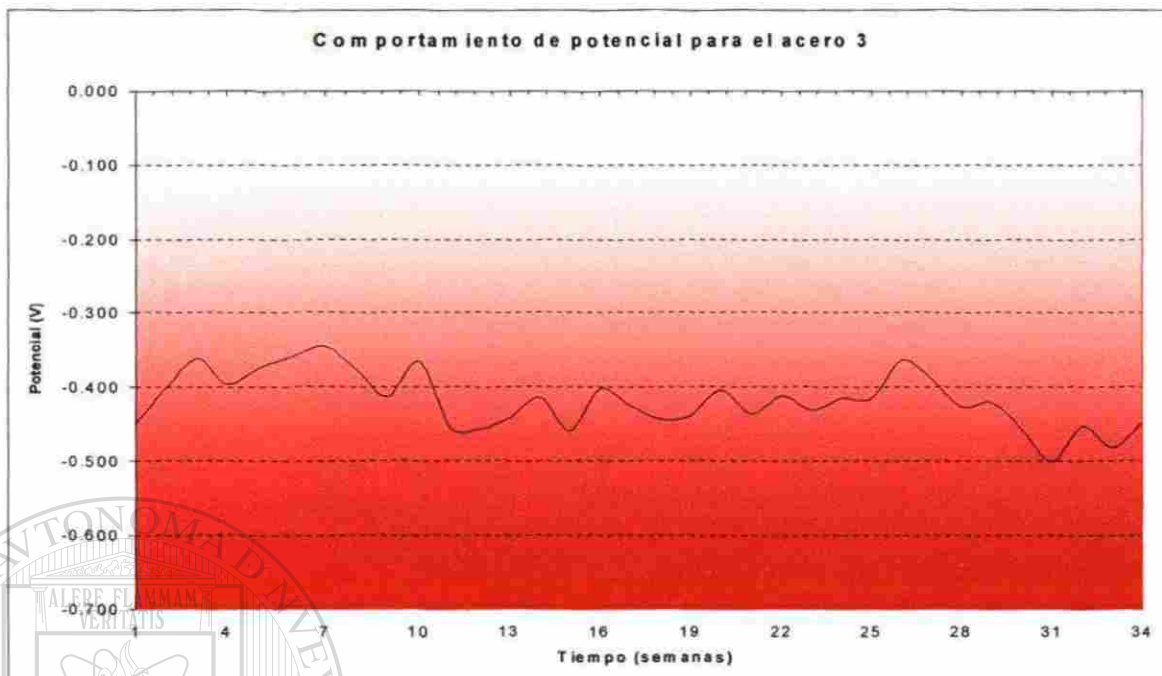
Figura 3.22: Gráfica potencial vs tiempo que ilustra el comportamiento para el acero 3.

Como se explica en el Capítulo 3, se realizó una primer etapa de mediciones de potenciales de corrosión para los aceros 1, 3, 4, A1, A4, B3, C3, D1 y D4. Los gráficos donde se presentan los resultados de estas mediciones de potencial son las figuras 3.21 a la 3.29.

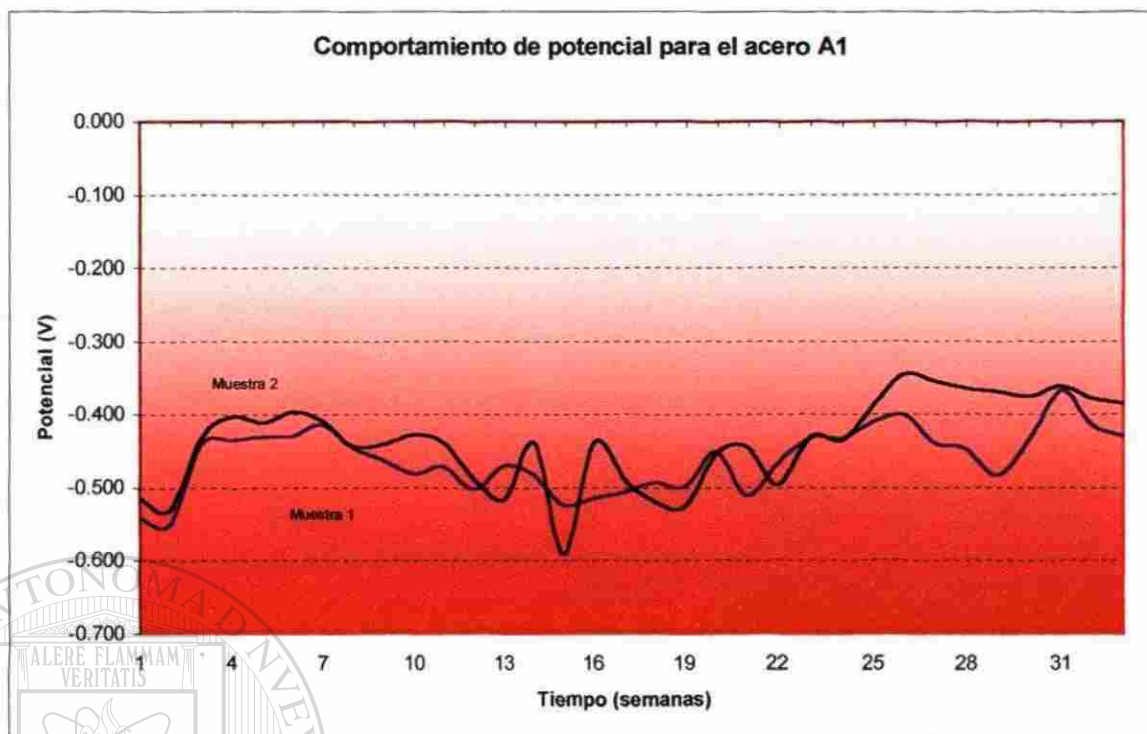
Figura 3.24: Gráfica potencial vs tiempo que ilustra el comportamiento para el acero A1.

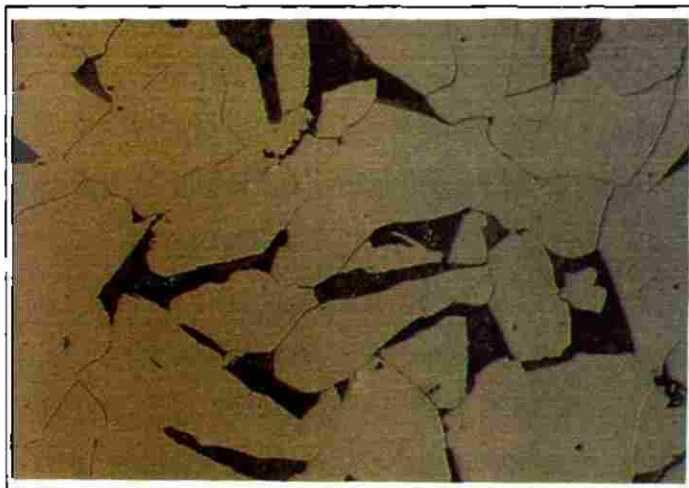
Figura 3.31: Acero grado 3 después del tratamiento térmico de normalizado. Se observa un crecimiento del tamaño de grano ferrítico (áreas claras) y del tamaño de las zonas perlíticas (áreas oscuras), las cuales presentan una perlita fina-

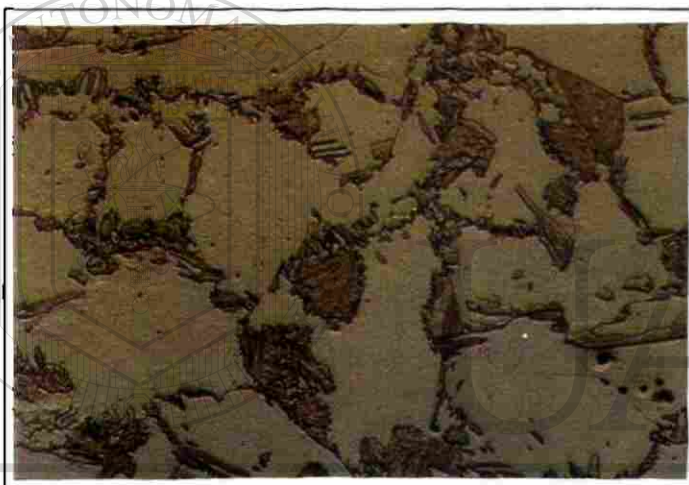
Figura 3.32: Acero grado 3 después del tratamiento térmico intercrítico. Se observa que las zonas perlíticas han transformado a martensita y existen trazas de bainita. El tamaño de grano ferrítico no sufre cambios.

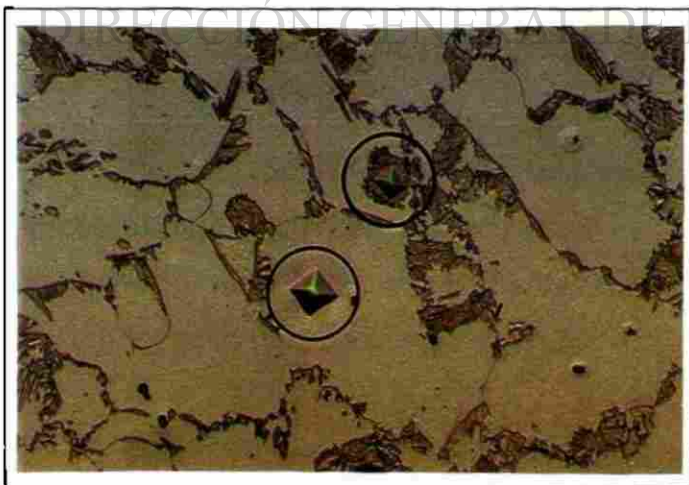
Figura 3.33: Acero grado 3 después del tratamiento térmico intercrítico. Se presentan las huellas de indentación de microdurómetro Vickers en ferrita y en zona de transformación. De acuerdo a estas lecturas, se obtuvo una dureza 50 Rc, lo que indica una probabilidad de formar martensita de 99.9%.

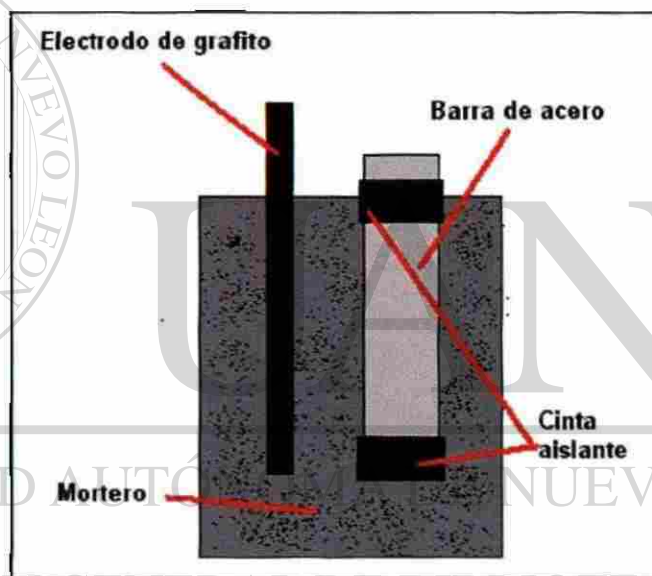
Estas barras maquinadas sirvieron para construir tres probetas de mortero (ver figura 3.34), con el objetivo de realizar mediciones de potencial para estos aceros modificados. La fabricación de estas probetas fue siguiendo el mismo procedimiento antes descrito.

Figura 3.34: Diagrama de probeta acero – mortero para muestras de acero modificadas.

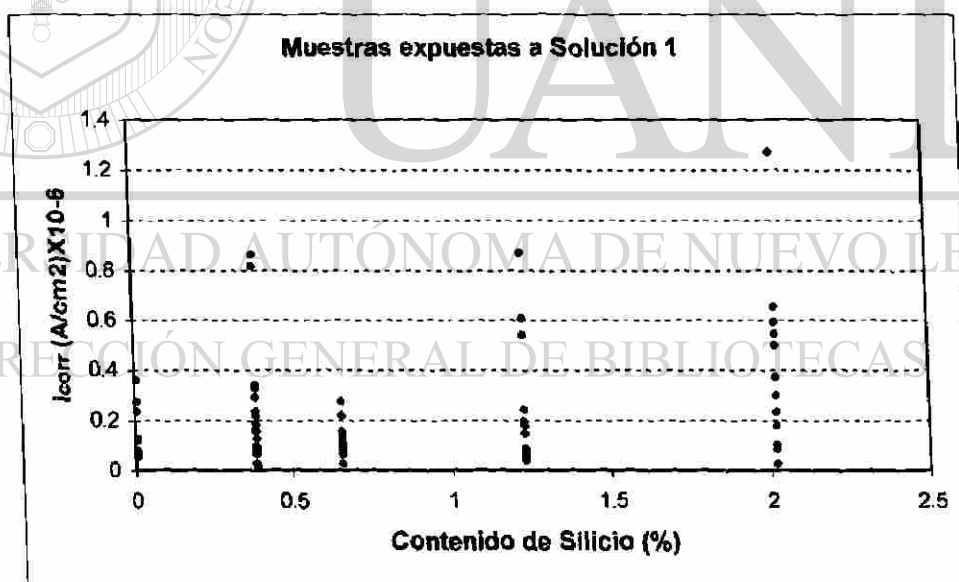
Figura 4.3: Gráfica que presenta las velocidades de corrosión para las muestras de los aceros expuestas en la Solución 1 ($Ca(OH)_2$) en función del contenido de silicio.

Esta situación puede observarse mediante las figuras 4.3 y 4.4, en donde se grafican los valores de velocidad de corrosión (i_{corr}) vs el contenido silicio de todas las muestras de los aceros sometidas a las condiciones de exposición en las Soluciones 1 y 2.

De estos gráficos se observa que el comportamiento de las muestras en las dos soluciones es prácticamente el mismo. Sin embargo, el tener velocidades de corrosión mayores en los metales expuestos a la Solución 2 (figura 4.4), permite diferenciar el comportamiento de los aceros en función del contenido de silicio. Es en este gráfico donde se aprecia que las menores velocidades de corrosión se presentan para los aceros que contienen entre un 0.383 y un 0.387% de silicio, mientras que los aceros que contienen 1.23 y 2.02% de silicio presentan las mayores velocidades de corrosión.

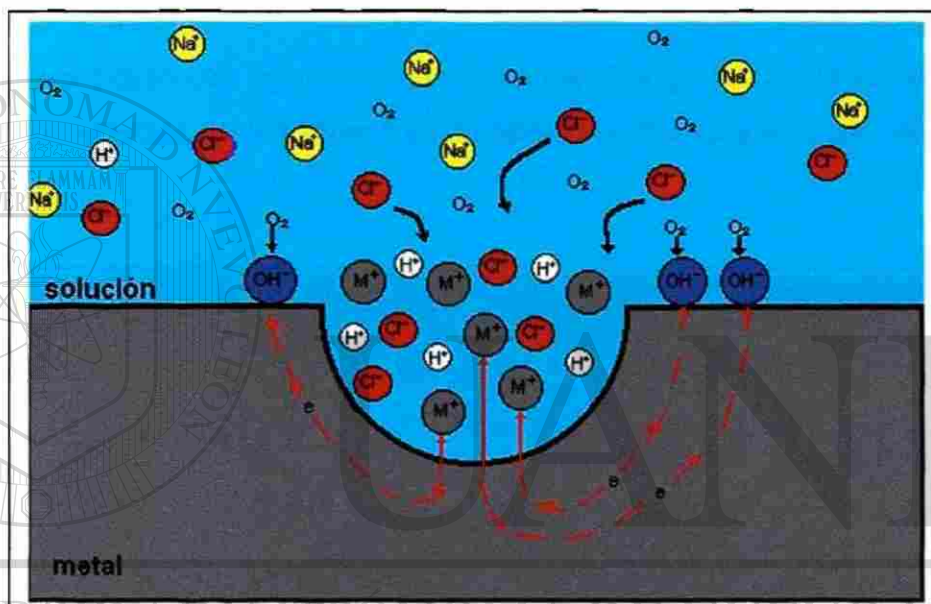
Figura 4.8: Proceso autocatalítico en un proceso de corrosión por picadura.

En esta figura un metal M está siendo corroído por picadura debido a una solución aireada de cloruro de sodio (NaCl). Una rápida disolución del metal se presentará en la picadura, mientras la reducción del oxígeno se presenta en las superficies adyacentes. Este proceso se estimula y se propaga por sí mismo. La rápida disolución del metal en la picadura tiende a producir un exceso de carga positiva en esta área, propiciando la migración de iones cloruro (Cl^-) para mantener el equilibrio eléctrico. De esta manera habrá, una gran concentración del compuesto MCl y, como consecuencia de una hidrólisis que se está llevando a cabo (de acuerdo a la ecuación 4.1), también habrá una gran concentración de hidrógeno.

La picadura es resultado de reacciones anódicas que se presentan en un metal. Por la naturaleza de este tipo de corrosión, la picadura se considera como un proceso autocatalítico, ya que es capaz de autoestimularse una vez que ha comenzado. Esto puede explicarse por medio de la figura 4.8.

Los iones hidrógeno (H^+) y los iones cloruro (Cl^-) estimulan la disolución de más metal, y el proceso entero se acelera conforme transcurre el tiempo. Debido a que la solubilidad del oxígeno en una picadura es prácticamente cero en soluciones concentradas, no se presenta reducción de oxígeno en la picadura. La reducción catódica del oxígeno se realiza en las superficies adyacentes a la picadura, las cuales no desarrollan procesos de corrosión^[9].

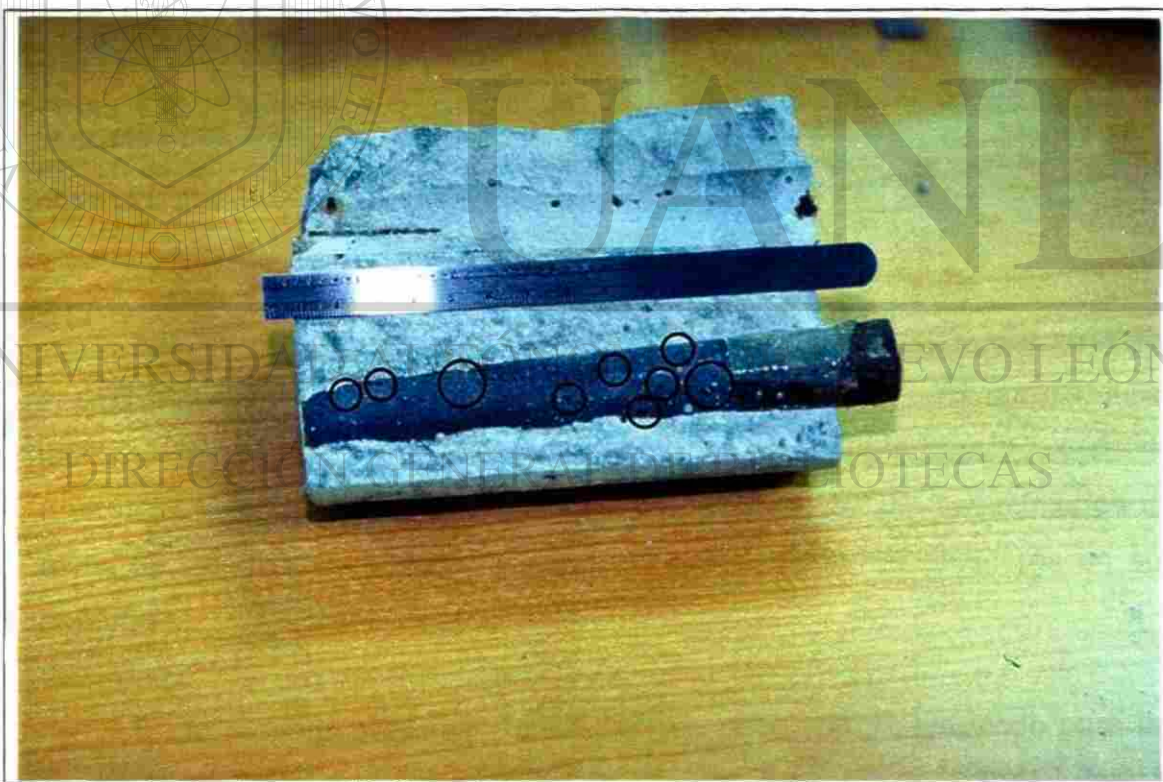
Figura 4.9: Fotografía que presenta los especímenes del acero C3 embebidos en concreto y utilizados para realizar mediciones de potencial de corrosión. Después de 12 meses de exposición, la superficie permaneció prácticamente inalterable, pero se observa la presencia de picaduras.

En las siguientes figuras se presentan las fotografías de la superficie que presentaron algunas de las muestras de aceros embebidos en concreto.

Así, se puede decir que las pruebas de corrosión acelerada para los aceros estudiados fueron representativas, ya que éstas fueron corroboradas mediante la realización de las pruebas de medición de potenciales de electrodo (que detectaron la generación de picaduras) y al extraer los especímenes de metal de las probetas acero – mortero, se observan dichas picaduras en sus superficies..

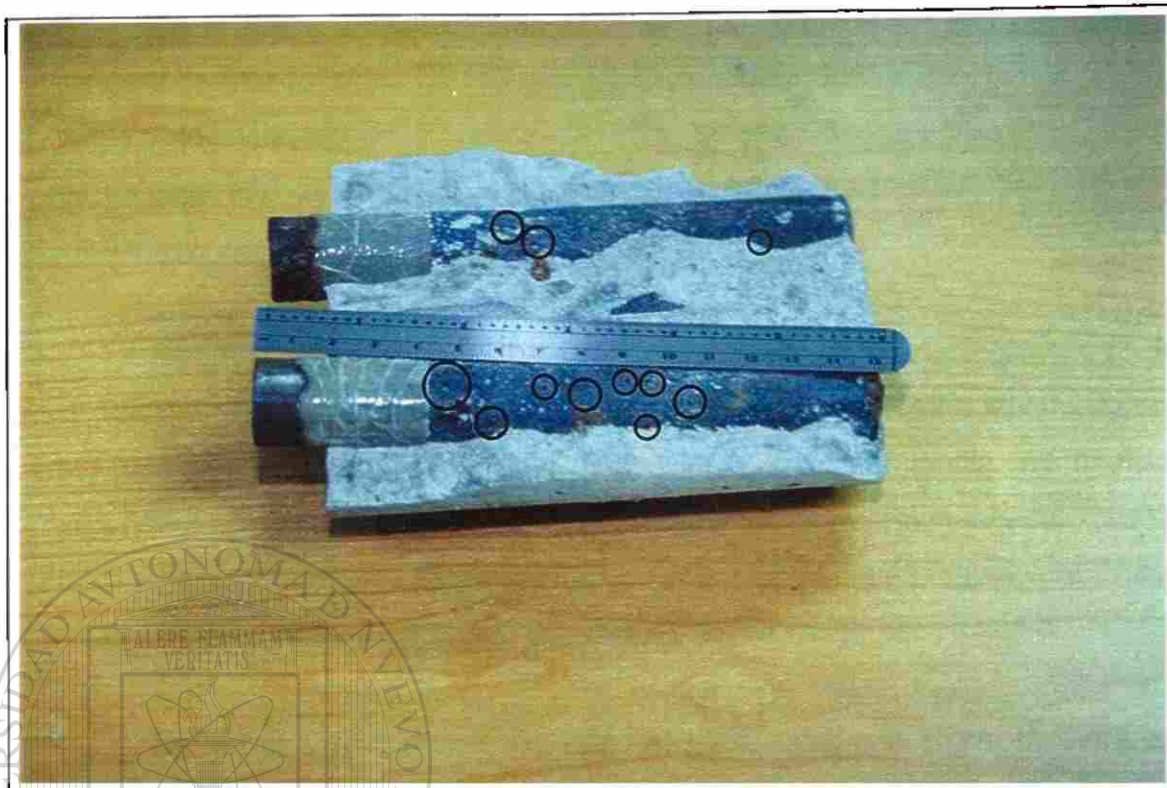
Figura 4.10: Fotografía que presenta los especímenes del acero D4 embebidos en concreto y utilizados para realizar mediciones de potencial de corrosión. Después de 12 meses de exposición, la superficie permaneció prácticamente inalterable, pero se observa la presencia de picaduras.
