CAPÍTULO 6

RESULTADOS Y DISCUSIÓN

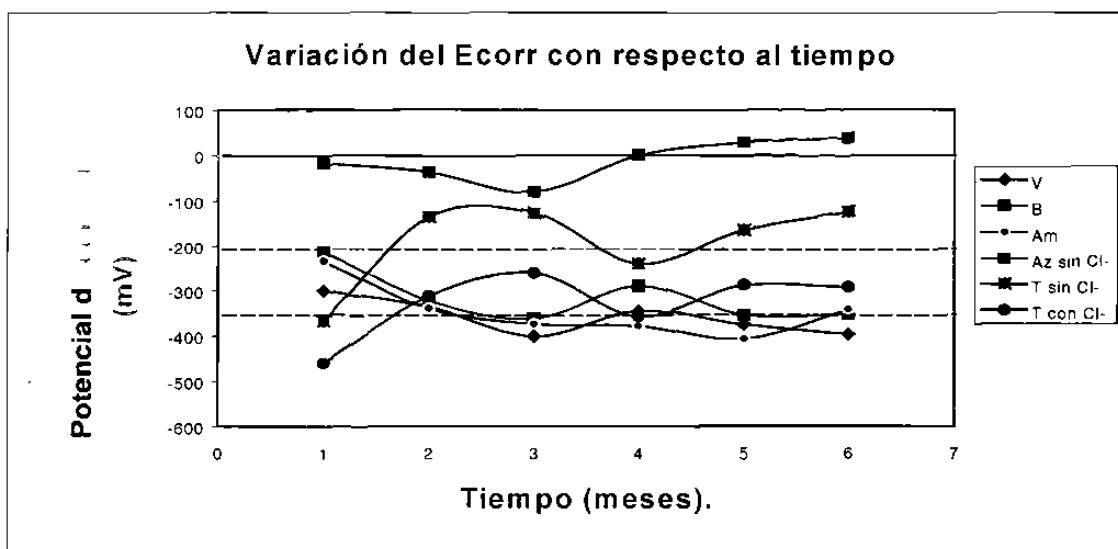
Figura 6.9 Variación del E_{corr} con respecto al tiempo para los aceros testigo así como para los aceros tratados superficialmente. El contenido de cloruros es del 3%.

En la figura 6.9 se muestra la variación del E_{corr} para los aceros testigo así como para los aceros que fueron tratados superficialmente, es decir, que fueron carburizados. En esta figura se puede observar que los aceros que no estuvieron sujetos a la adición de cloruros (Cl), presentan potenciales más nobles, entre -200 y -50 mV que de acuerdo a la tabla 6.1 tienen poca probabilidad de sufrir deterioro ya que en ellos no se están presentando las reacciones generadas por los cloruros las cuales hacen que los potenciales sean más negativos por desarrollar fenómenos de corrosión localizada.

En la figura 6.22, como se ha visto, las velocidades de corrosión son diferentes para el acero Az1 y el acero Az carburizado, sólo que en este caso el mortero del acero Az no tuvo la presencia de iones cloruros, por lo tanto, no sufrió ataque localizado como se muestra en la figura 6.30. El tipo de ataque fue uniforme lo que explica que no se observen velocidades de corrosión inestables mostrando una i_{corr} de $3\mu\text{A}/\text{cm}^2$ en promedio, además sus potenciales de corrosión nunca fueron menores a -80 mV , figura 6.9.

En la figura 6.31, se muestra la superficie del acero T sin adición de cloruros, en él se observa una superficie libre de ataque localizado lo que concuerda con sus potenciales de corrosión que se muestran en la figura 6.9. Aún cuando el acero Az carburizado sin Cl^- así como el acero T sin Cl^- no estuvieron sujetos al ataque por cloruros, si muestran diferentes i_{corr} y peligrosas debido a las diferencias tanto en la composición química como de sus microestructuras, figuras 5.6 y 5.15, aunado a esto, los procesos de fabricación también influyen ya que los aceros testigo provienen de colada continua en donde se tiene un control de las cantidades admisibles de inclusiones no metálicas mientras que todos los demás aceros de prueba se produjeron sin control alguno de la cantidad de inclusiones, fenómeno que se refleja en la resistencia a la corrosión que mostraron todos ellos.

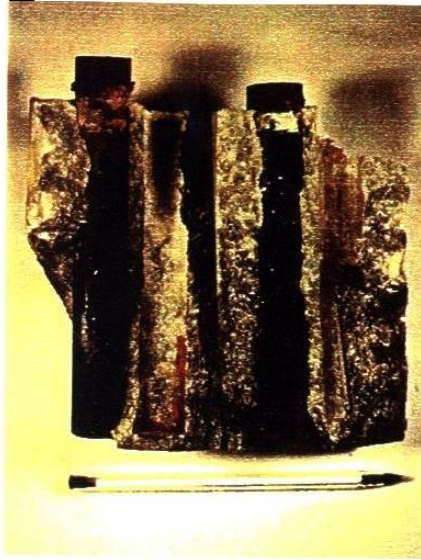
Figura 6.10. Mortero con acero Az tratado superficialmente sin adición de cloruros. Obsérvese como no existen manchas (productos de corrosión) en las paredes del mortero que estuvieron en contacto con el metal.

En la figura 6.10 se muestra el acero Az carburizado el cual no tiene indicio alguno de deterioro debido a la ausencia de dichos cloruros. Para este caso, la barra de acero tuvo un comportamiento pasivo mostrando siempre valores de potencial mayores de -80 mV, (ver tabla 6.1), esto es una clara evidencia que en ausencia de Cl no hay corrosión localizada, puesto que el carburizado no debe afectar la presencia y distribución de inclusiones.

Es por eso, que el acero Az fig. 6.10, muestra una superficie libre de daños por no tener adiciones de cloruros, los cuales rompen las capas de óxido protectoras dejando al acero susceptible para el ataque posterior contrario a la que se observa en la superficie del acero de la figura 6.13.

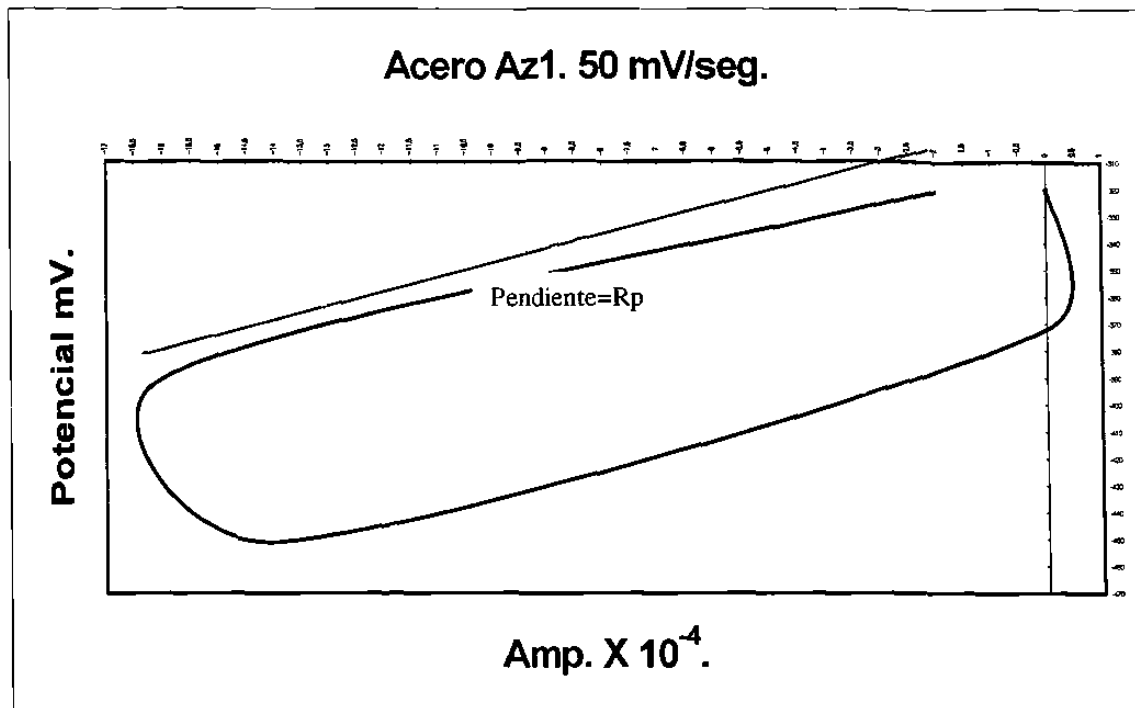
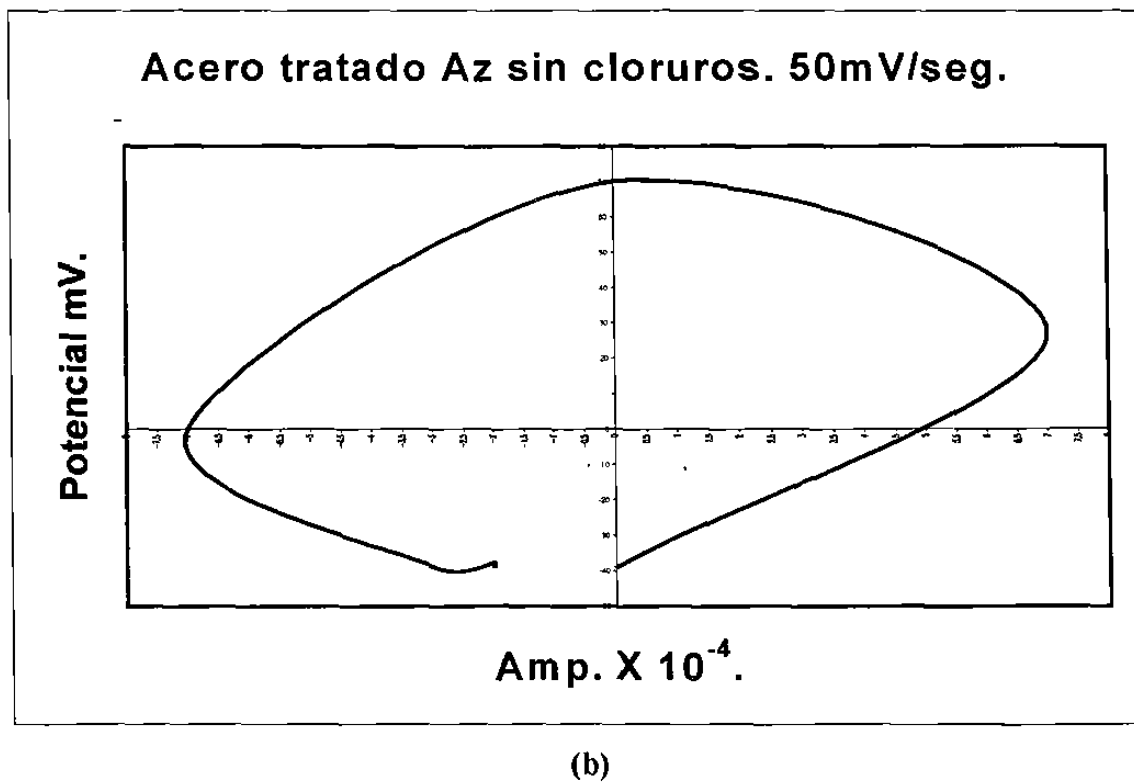
Figura 6.14. Respuesta del acero embebido en mortero a la ciclo voltametría. a).- Para acero Az1 con 3% de Cl⁻ ; b).- Para acero Az sin adición de Cl⁻.

En las siguientes figuras, se muestran los resultados obtenidos al aplicar la técnica electroquímica de ciclo voltametría. Obsérvese la diferencia entre un ciclo para un sistema activo figura 6.14 (a) y un sistema pasivo figura 6.14 (b). Al imponer una rampa triangular de E a una velocidad de polarización adecuada se obtienen ciclos muy peculiares que van a depender de la actividad o pasividad del electrodo, en este caso, las barras embebidas en mortero.

recta obtenida en la representación $V - I$ (Fig. 6.14a), en este caso se trata de un sistema activo en donde la i_{corr} es elevada y por consiguiente se hace un cálculo fácil de la velocidad de corrosión, partiendo de la ecuación de Stern-Geary⁽⁴⁹⁾ $I_{corr} = \frac{B}{R_p}$.

En sistemas pasivos (Fig. 6.14b) no se puede asegurar el trazo de una pendiente que facilite el cálculo de la i_{corr} . Se comprueba que el sistema no alcanza el estado estacionario por lo que no se obtiene una relación lineal entre el potencial y la intensidad al imponer una señal triangular de (E) a una velocidad de barrido determinada.

Si se observan cada una de las figuras, cualitativamente se puede decir por lo antes mencionado que los aceros estudiados presentaron un comportamiento activo excepto figs. 6.14b y 6.15b, lo cual se corroboró al realizar el cálculo de la i_{corr} a partir de aplicar la R_p con los datos que aportó cada ciclovoltametría obtenida

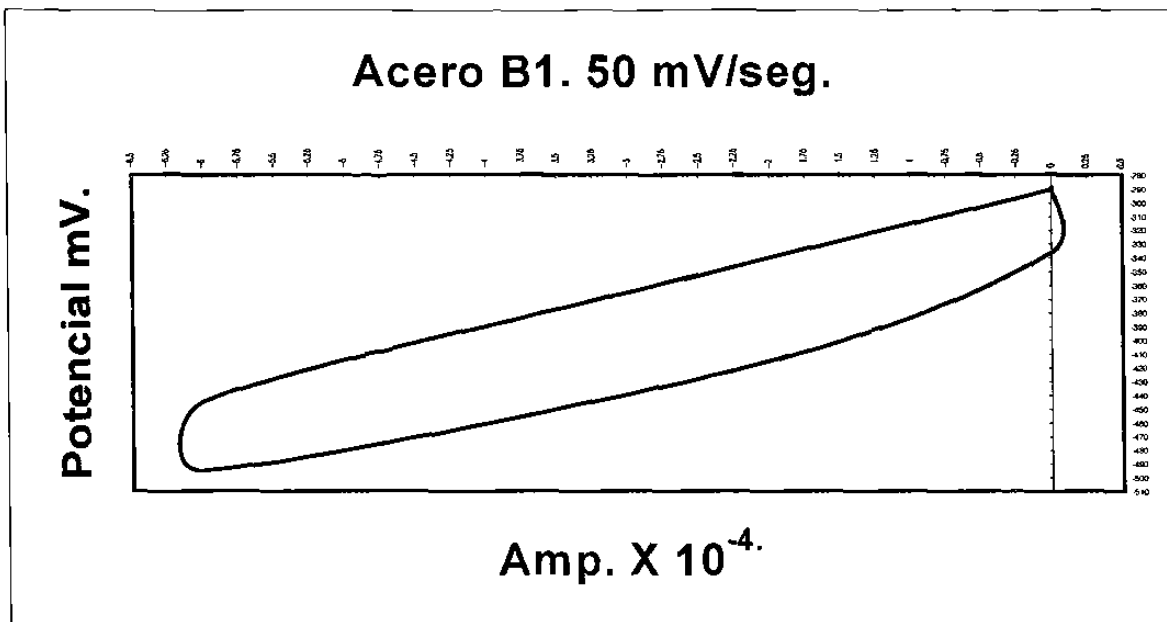
Figura 6.17. Respuesta del acero embebido en mortero a la ciclo voltametría. a).- Para acero B1 con 3% de Cl⁻ ; b).- Para acero B con 3% de Cl⁻.

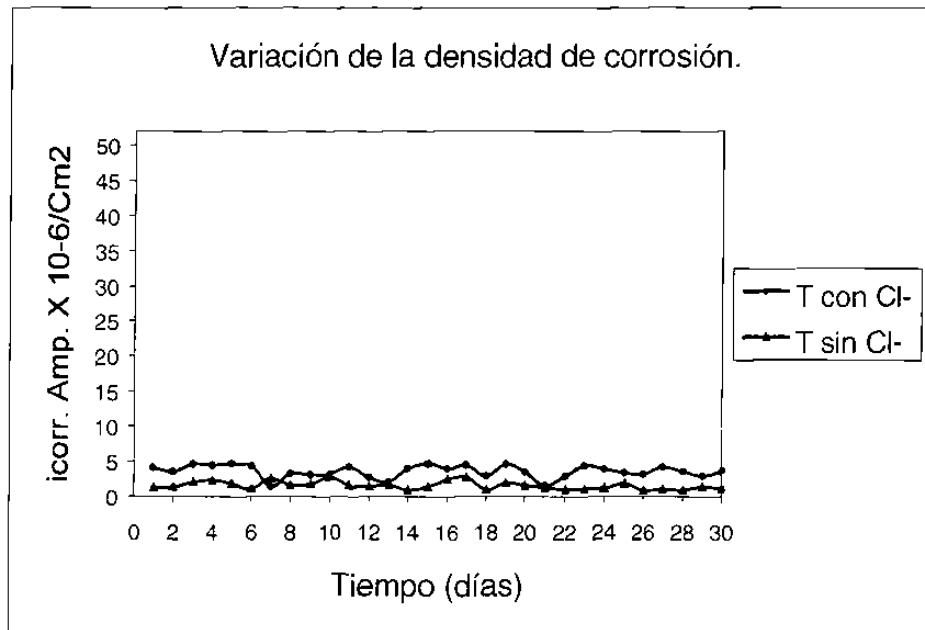
Figura 6.23. Variación de la densidad de corrosión (i_{corr}) con respecto al tiempo para los acero Testigo con adición de Cl^- al 3% y sin adición de Cl^- .

Debe observarse que las velocidades de corrosión del acero Az carburizado comparadas con el acero T sin adición de cloruros (figura 6.23) son mayores debido a que es un acero que presenta gran cantidad de inclusiones y aunque éstas no hayan favorecido a un ataque localizado, si fueron suficientes para que la corrosión tomara lugar en toda la superficie de contacto entre el acero y el mortero haciendo al acero más activo con i_{corr} peligrosas (tabla 6.1) que el acero T sin Cl^- .

Finalmente, los aceros testigo tanto los que estuvieron sujetos a la presencia de cloruros como aquellos que no, presentan bajas velocidades de corrosión $2\mu\text{A}/\text{cm}^2$ y $4\mu\text{A}/\text{cm}^2$ en promedio respectivamente, figura 6.23 sin mostrar cambios abruptos en la i_{corr} .

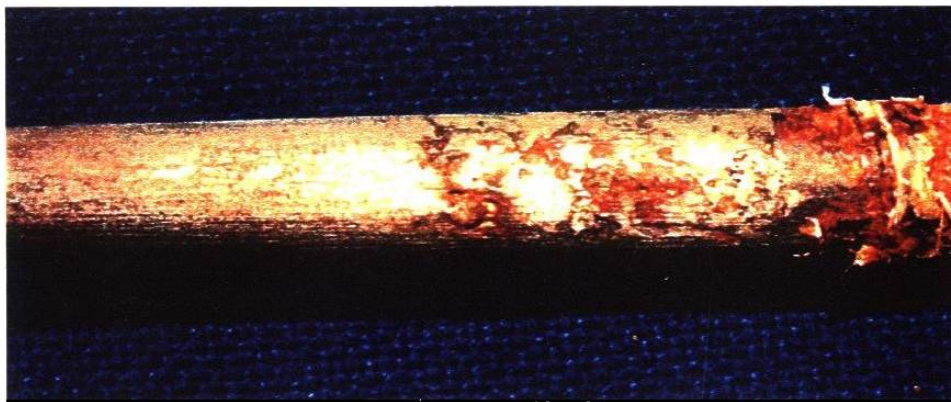
Figura 6.24. Acero B carburizado que muestra un ataque severo debido a los cloruros.

En la figura 6.19, el acero B carburizado muestra un comportamiento totalmente inestable con velocidades de corrosión demasiado altas $20\mu\text{A}/\text{cm}^2$ en promedio, lo que haría pensar que el acero está sufriendo un daño muy severo, esto se demuestra en la figura 6.24 en donde se puede apreciar un ataque por picaduras fuertemente localizado. Las altas velocidades de corrosión se explican entonces, debido a que el ataque sólo se concentró en esas zonas, actuando como un pequeño ánodo frente a un gran cátodo, zona adyacente a la picadura.

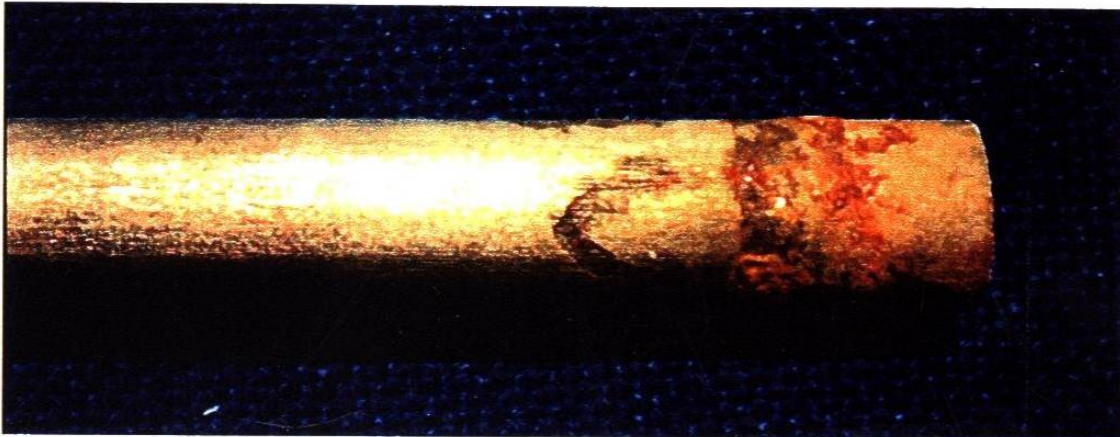
Figura 6.28. Acero Am carburizado que muestra el desprendimiento de capas superficiales de metal en una zona muy localizada

Al igual que los aceros B, B1, V y VI, los aceros Am y Am1 también presentaron velocidades de corrosión muy dispares, figura 6.21, en la cual también se observa que aquel que fue carburizado (Am), muestra las más altas velocidades de corrosión $12\mu\text{A}/\text{cm}^2$ en promedio, pero manteniéndose la inestabilidad de la misma para ambos aceros lo cual obedece al mecanismo de corrosión por picaduras como se muestra en las figuras 6.28 y 6.29.

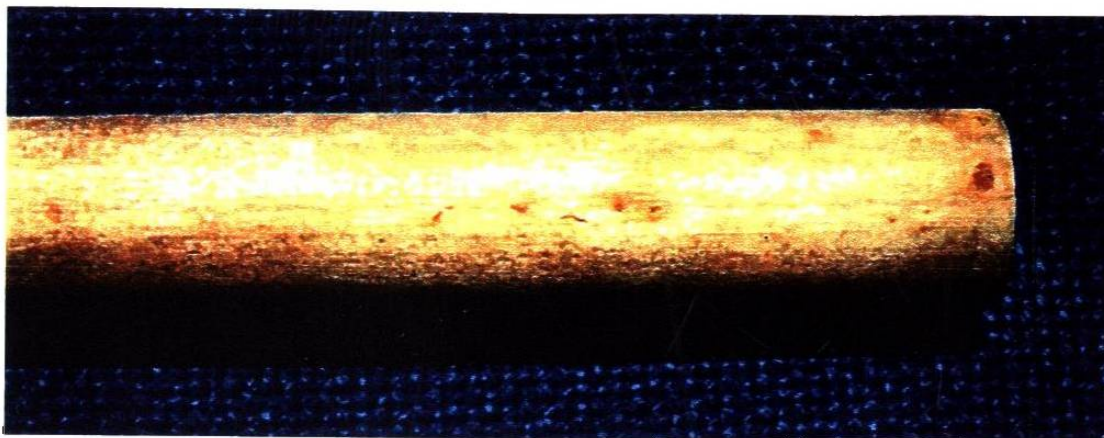
Figura 6.29. Acero Am1 que muestra ataque por picaduras.

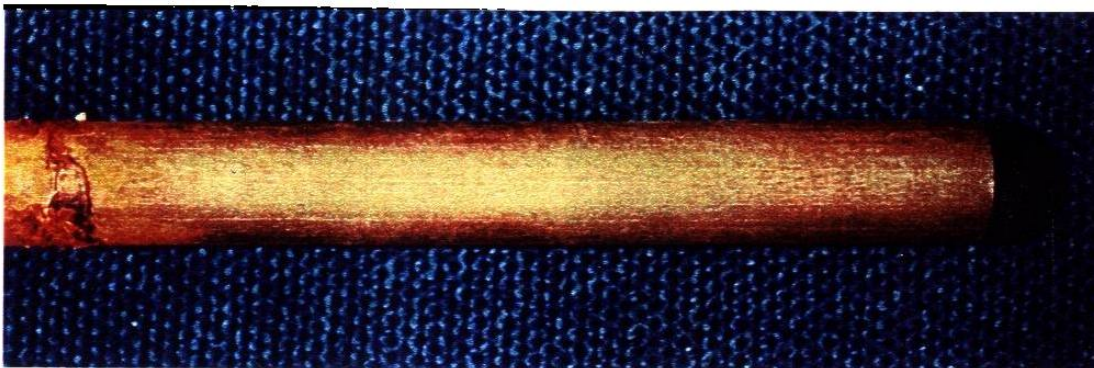
Figura 6.30. Acero Az carburizado que no estuvo sujeto a la adición de cloruros. La superficie no muestra signos de ataque localizado.
