# Capítulo 1

## INTRODUCCIÓN

### 2.1 La prótesis total de cadera

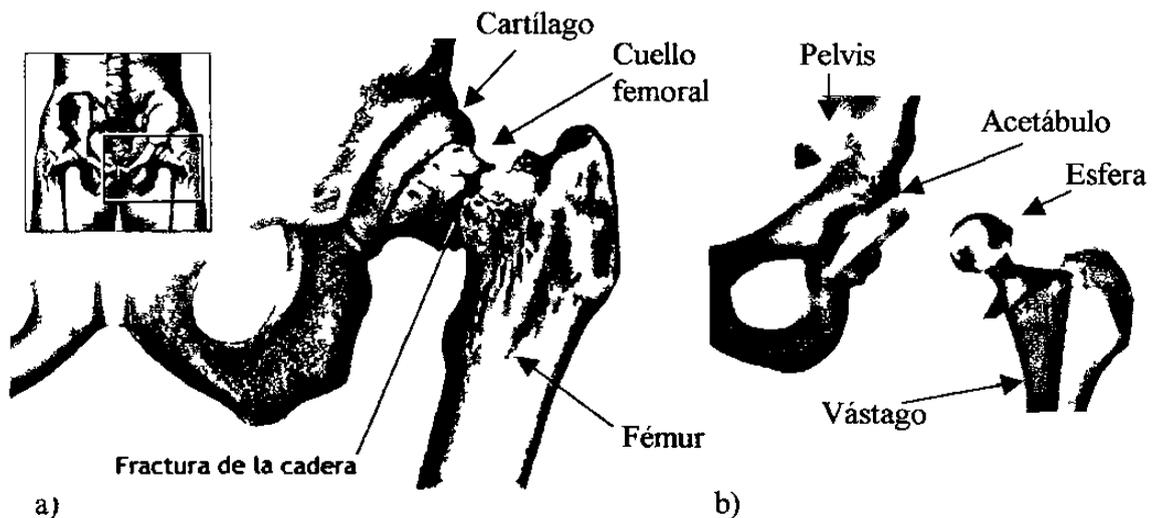
En el inciso a) de la figura 2.1, se puede observar una articulación de cadera del cuerpo humano en la cual se puede apreciar una fractura en el cuello femoral. La solución para este tipo de fracturas y enfermedades como la artritis entre otras, puede ser una prótesis total de cadera vista en el inciso b), esta articulación esta formada por una copa acetabular la cual es fijada en la pelvis y sirve como asiento para una esfera cuyo vástago es empotrado en el fémur. Los dos elementos artificiales restauran el sistema articular tipo rótula con el cual el paciente puede volver a caminar.

Figura 2.1 a) Articulación de la cadera dañada por fractura en el cuello femoral  
 b) esquema de una prótesis total de cadera formada por un acetábulo artificial y una esfera-vástago empotrados en el fémur [52].

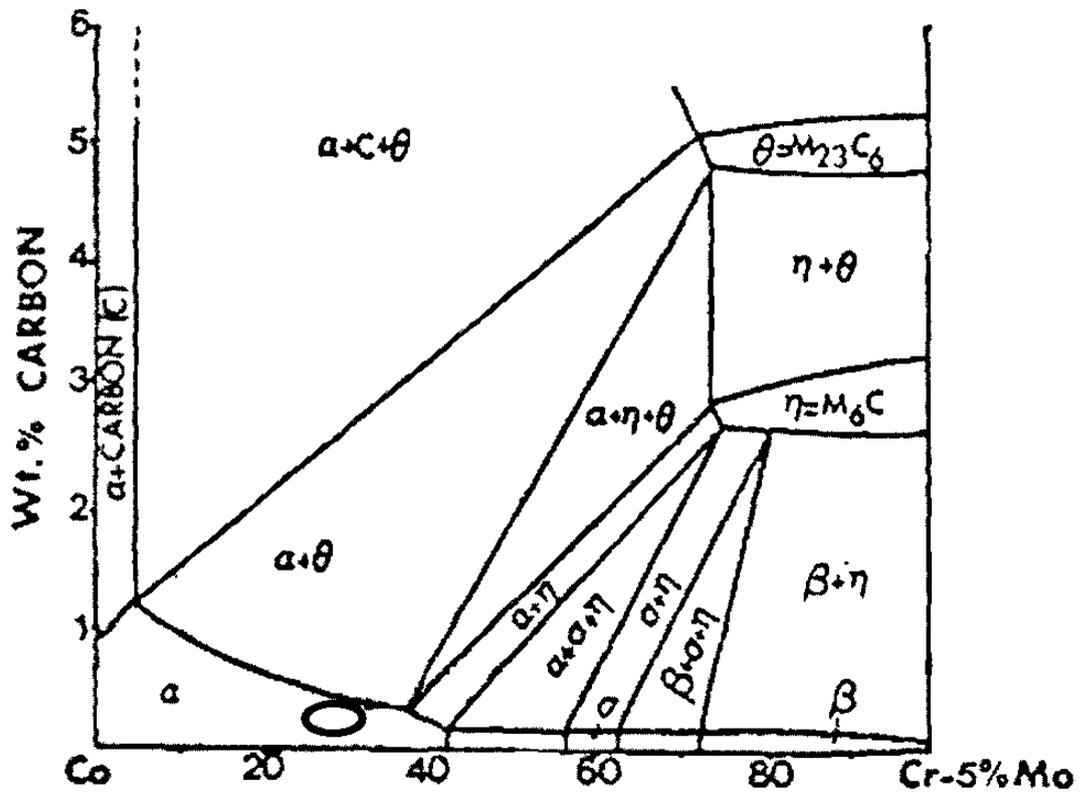
Después de un tratamiento térmico de solución sólida, autores como Clemow y Daniell [16] han reportado que los carburos primarios del tipo  $M_{23}C_6$  se transforman a carburos del tipo  $M_6C$  los cuales son estables a temperaturas cercanas a los  $1210^{\circ}\text{C}$ , según el diagrama de fases pseudo ternario presentado en la figura 2.2.

Figura 2.2 Diagrama pseudo-ternario de Co-Cr-C a 5% de Mo a  $1210^{\circ}\text{C}$  [16].

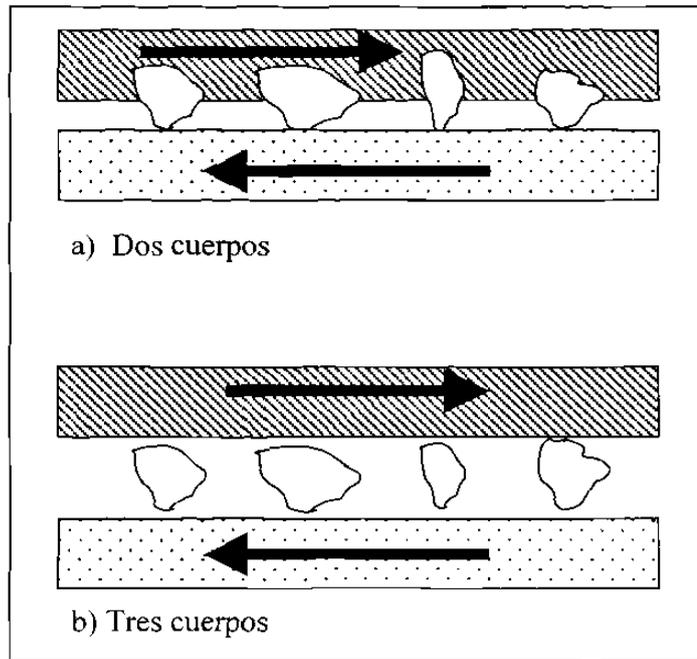
Es una pérdida de material por el paso de partículas duras sobre una superficie de menor dureza, este ocurre cada vez que una superficie sólida es presionada contra partículas de un material de igual o mayor dureza. De manera general podemos decir que existen dos modos de desgaste abrasivo: de dos cuerpos y tres cuerpos. El modo de dos cuerpos se presenta en el inciso **a)** de la figura 2.3 y se puede ejemplificar con la acción de una lija sobre una superficie; es decir, asperezas duras o partículas rigidamente sujetas pasan sobre la superficie como una herramienta de corte. En el desgaste abrasivo de tres cuerpos presentado esquemáticamente en el inciso **b)** de la misma figura, existen partículas entre las dos superficies las cuales actúan deslizándose o rodando entre las dos superficies lo cual genera este tipo de desgaste [1].

Figura 2.3 Esquema ilustrativo del mecanismo de abrasión entre a) dos cuerpos y b) tres cuerpos [1].

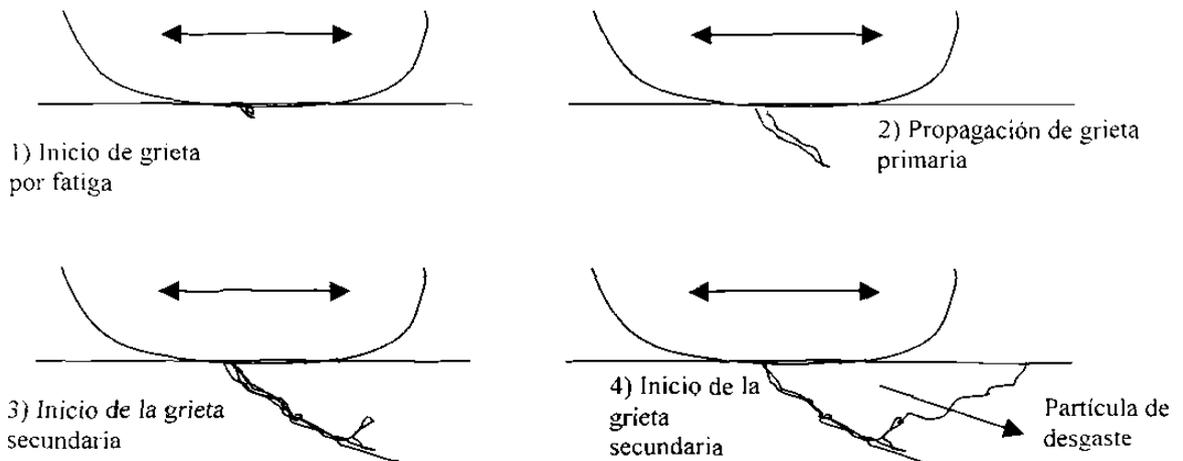
El desgaste por fatiga se genera con el deslizamiento cíclico entre dos cuerpos con lo cual se deforman elásticamente las asperezas que sostienen el contacto. En la figura 2.4 se puede observar el proceso de iniciación, crecimiento y propagación de grieta en una subsuperficie de contacto, la cual finalmente resulta en la formación de una partícula de desgaste. En la figura 2.5 se observa la falla por fatiga o pitting en un diente de un engrane.

Figura 2.4 Esquema del proceso de desgaste por fatiga [55].

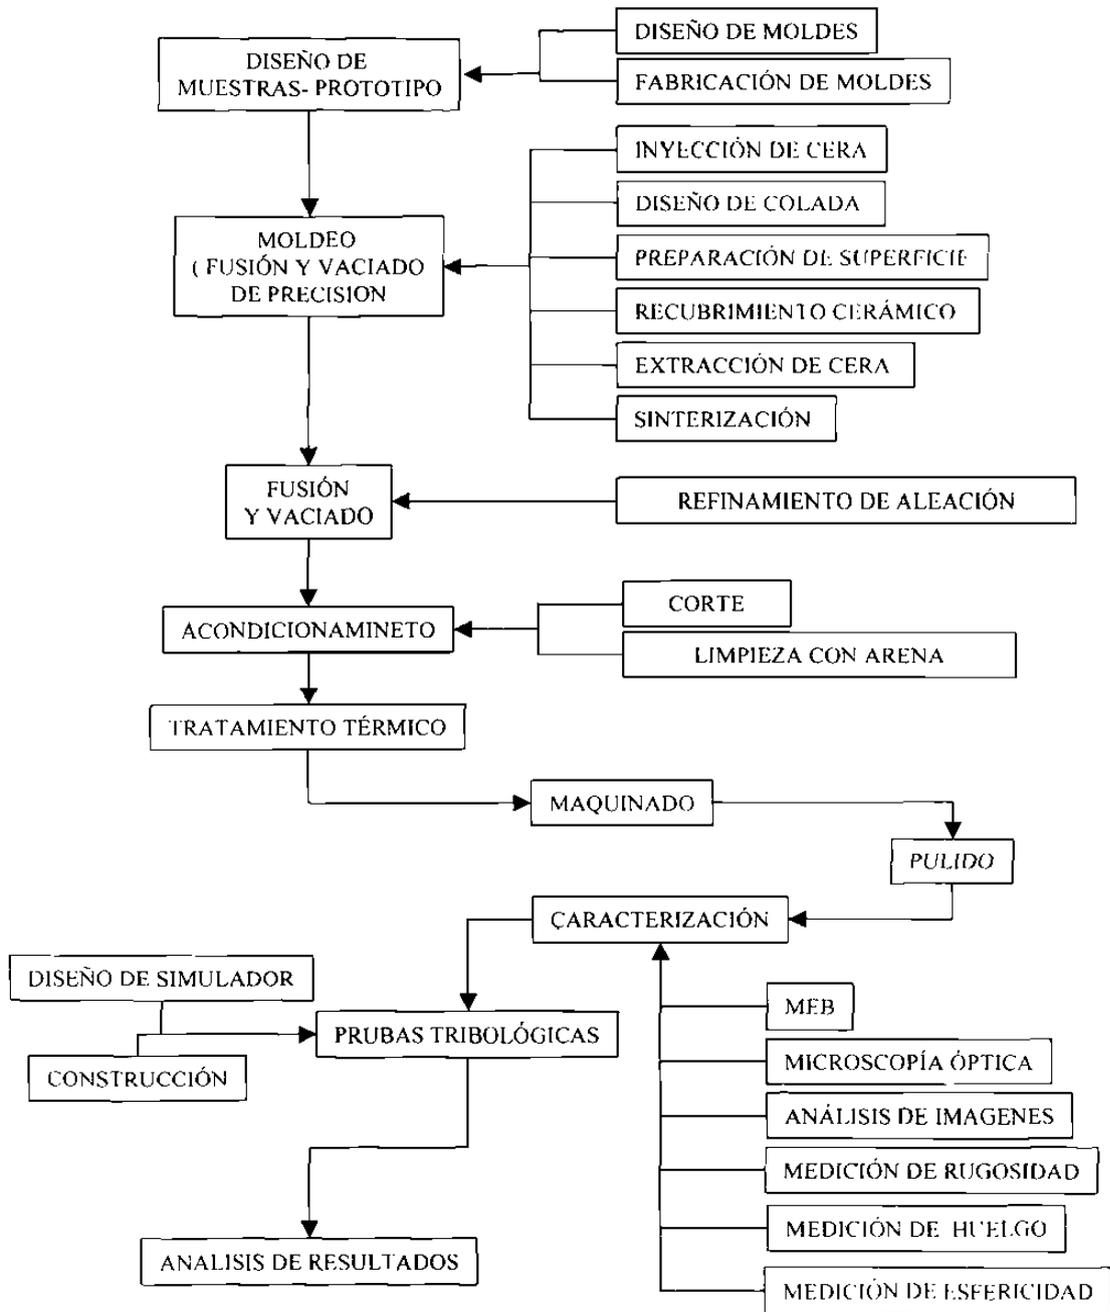
En la figura 3.1, se presenta de manera esquemática los pasos que se siguieron durante la experimentación.

Fig. 3.1 Esquema del plan experimental.

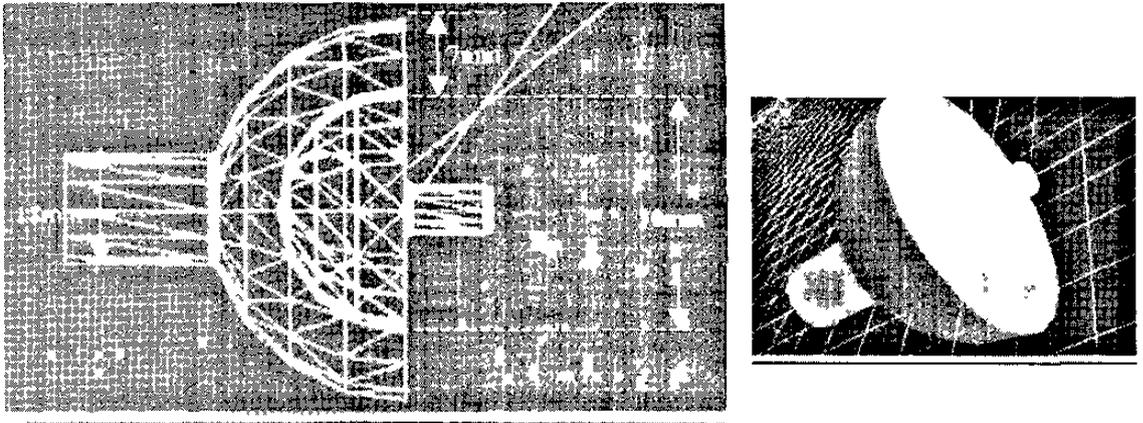
El modelo prototipo que se utilizó en este estudio está formado por la copa acetabular y por la semiesfera. La copa acetabular tiene una pared de un espesor de 7 mm con un vástago de 18 mm de diámetro y aproximadamente 20 mm de longitud, este vástago sirve para la fijación en la máquina de desgaste de cadera. Por la otra parte del ensamble; se diseñó una semiesfera de 30 mm de diámetro con un vástago de 12.5 mm de diámetro el cual también sirve como fijación en la máquina de desgaste. En la figura 3.3 se observa el modelo del ensamble mientras que en la figura 3.4 se puede observar el corte transversal de la cabeza femoral de las muestras prototipo.

Figura 3.3 Modelo e isometría del ensamble de la articulación de la prótesis prototipo utilizado para pruebas tribológicas.

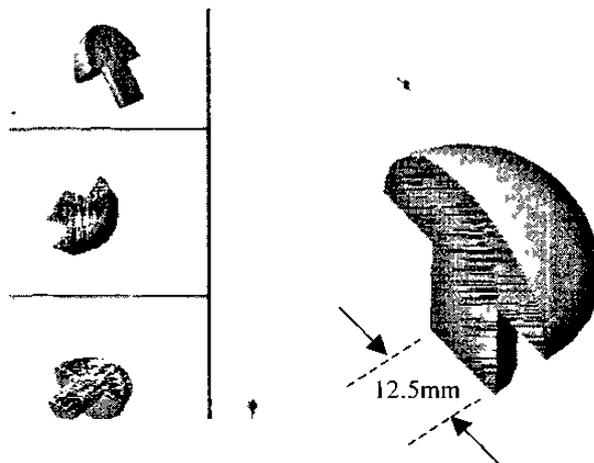
Figura 3.4 Corte transversal en semiesfera y vástago de la cabeza femoral de la muestra prototipo.

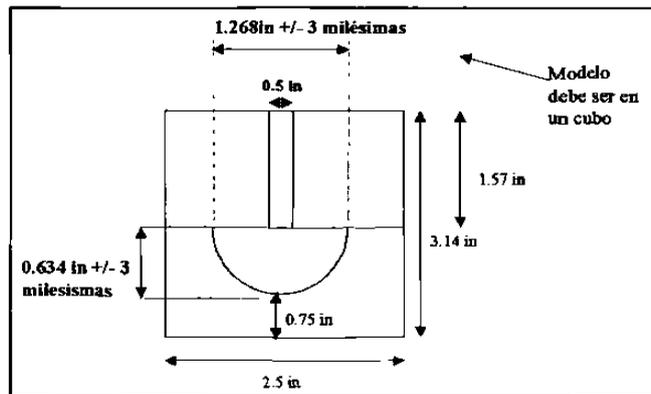
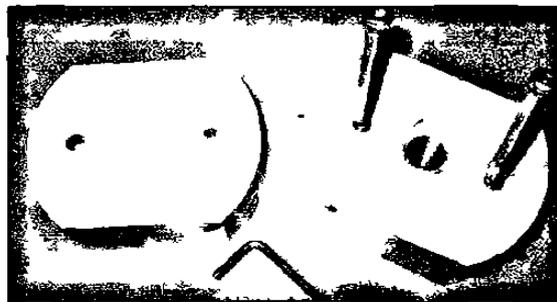
Para obtener la semiesfera y la copa acetabular se utilizaron dos moldes, en la parte a) de la figura 3.5 se observa el diseño de un molde bipartido, en la parte b) de la misma figura se observa una fotografía del molde fabricado en aluminio. Por otra parte, para la obtención de los patrones en cera de las copas acetabulares, se utilizó un molde el cual se observa en la figura 3.6.

Figura 3.5 Diseño y molde para la fabricación de la prótesis-prototipo, a) Dibujo del molde para semiesfera y vástago, b) Molde bipartido fabricado en aluminio.

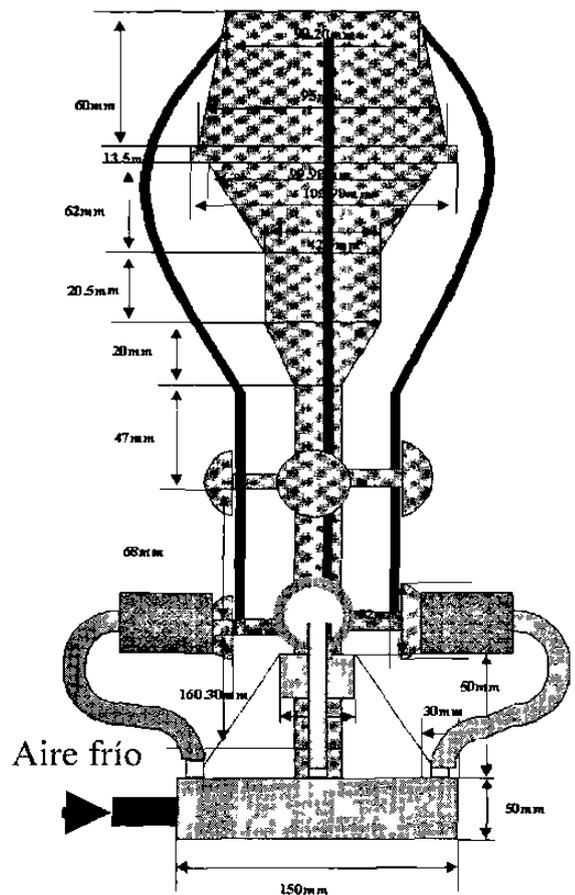
El diseño de colada (configuración geométrica de los patrones ensamblados a los alimentadores primarios y secundarios) juega un papel importante en el proceso de fundición a la cera pérdida, un buen diseño de colada puede evitar rechupes, porosidad por gases atrapados, puntos fríos, choques de frentes de solidificación entre otros defectos; por otra parte, el diseño debe ser eficiente y factible para su manejo en los subprocesos posteriores. Para el diseño de colada, no se utilizó ningún software debido a que la geometría simétrica de los patrones dejó de representar un problema para poder obtener las muestras prototipo sanas. En la figura 3.8 se observa el dibujo del diseño de colada para las semiesferas, el arreglo o comúnmente llamado árbol de colada se realizó con 8 patrones de cera, este diseño presenta un sistema de enfriamiento para acelerar la solidificación en las 4 piezas de la parte inferior, esto se realizó durante las pruebas preliminares de solidificación direccionada del estudio de factibilidad. En la figura 3.9 se observa el árbol de colada armado en cera, para su armado se utilizó como alimentadores primarios y secundarios algunas piezas rectangulares de cera que se fabricaron anteriormente a este paso, en la parte superior se encuentra la boca del árbol de colada en forma cónica, esta geometría sirve para colocar un filtro cerámico el cual además de recibir con mayor facilidad el metal líquido durante el vaciado genera un flujo laminar.

Figura 3.8 Diseño de colada para las semiesferas.

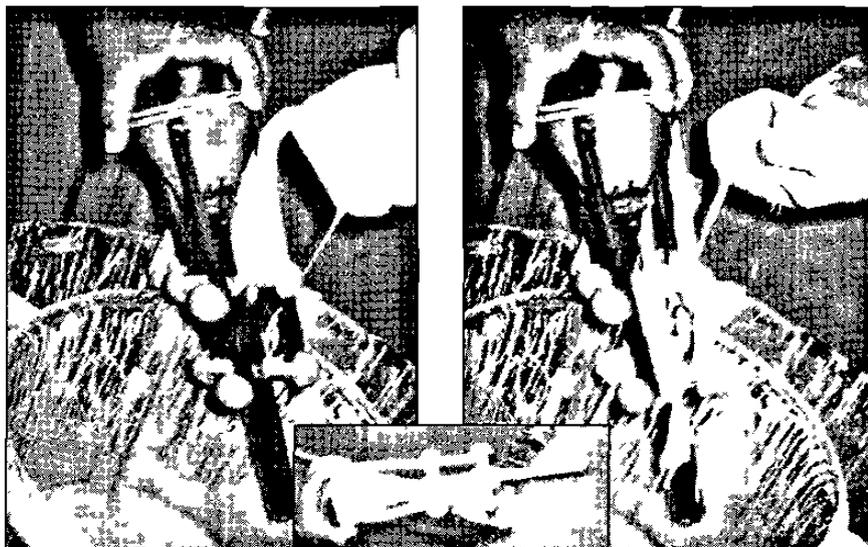
Figura 3.12 Baño de cerámica coloidal del árbol en cera para las muestras prototipo.

1. Se extendió el primer lodo sobre la superficie del árbol hasta formar una capa uniforme, permitiendo que escurran los excesos de lodo como se muestra en la figura 3.12.
2. En la primera capa se empleó el método de lluvia, éste se puede visualizar en el inciso a) de la figura 3.13. Este método consistió en arrojar una mezcla de arena sobre la superficie del árbol hasta haberlo recubierto uniformemente. La mezcla de arena estuvo compuesta con un 70% de zirconia malla -350 y un 30% de sílice malla -325 con el objeto de dejar una superficie tersa la cual demande menos trabajo de acabado para las piezas en metal.
3. Se dejó secar en una sala acondicionada a la temperatura de 20° a 25 ° C con una humedad relativa de 50 a 60 % durante 4 horas.

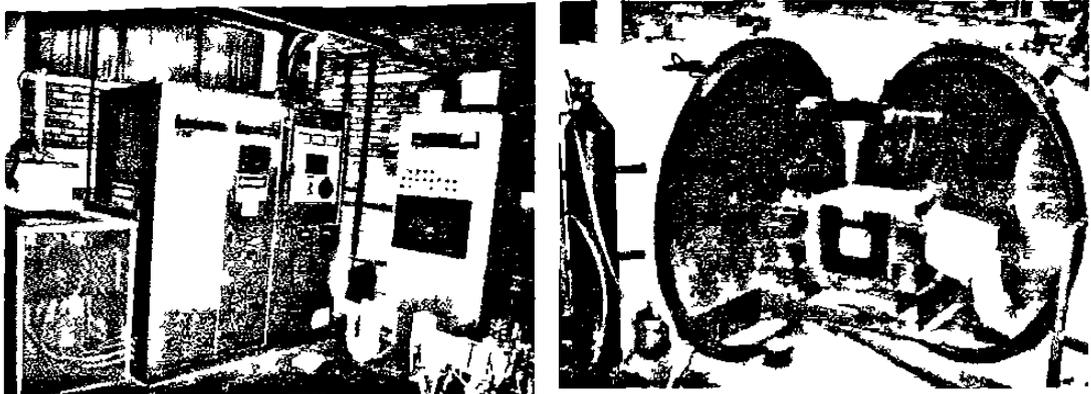
Para la fusión y vaciado del metal líquido se utilizó un horno de inducción de 175KW con una capacidad para 60 Kg de aleación base cobalto, éste se encuentra ubicado en la ciudad de Saltillo Coahuila en la Corporación Mexicana de Investigación en Materiales. En la fotografía **a)** de la figura 3.14 se observa la unidad de potencia del equipo, mientras que en la fotografía **b)** de la misma figura, se puede observar la unidad de inducción que contiene instalado el crisol de alta alúmina utilizado. Por otra parte, en la sección izquierda en la misma foto se puede observar el tanque de argón de ultra alto grado de pureza (99.99%) el cual se utilizó para evitar la oxidación de la aleación durante la fusión, el gas argón fue inyectado mediante un tubo de cobre hacia la superficie del crisol con el objeto de desplazar el aire de la superficie y por ende proteger al metal líquido, esto se puede ver en la figura 3.15 donde se presenta el arreglo utilizado para dicho procedimiento.

a) Unidad de potencia

b) Horno de inducción

Figura 3.14 Equipo de inducción utilizado para la fusión de la aleación base cobalto.

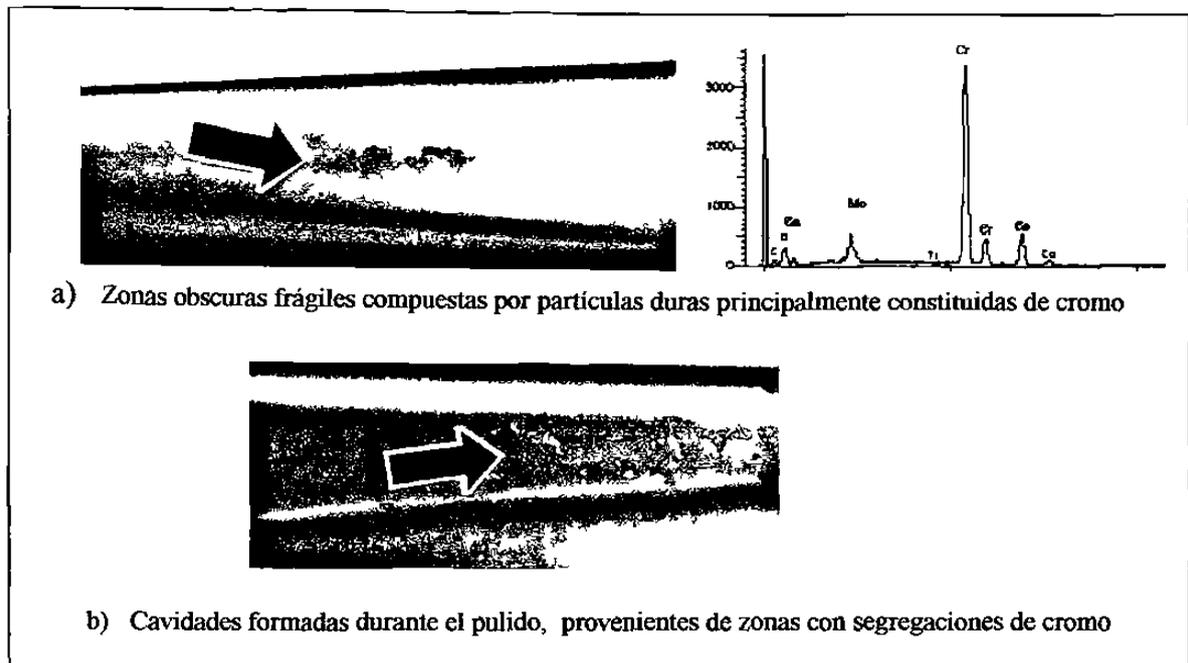
La temperatura de fusión y vaciado se seleccionó de acuerdo a experimentaciones realizadas para obtener la prótesis parcial de cadera por investigadores de COMIMSA [24], quienes encontraron que las temperaturas óptimas de fusión y vaciado para la aleación ASTM F75 están en un rango de 1460°C-1480°C para moldes cerámicos a 900°C. Con estos parámetros se evitaron defectos comúnmente conocidos como hot tearing y segregaciones de cromo que se presentan en temperaturas cercanas a los 1550°C. En la parte a) de la figura 3.16 se pueden observar manchas las cuales fueron

formadas por segregación de cromo como se puede observar en el análisis cualitativo de la misma figura. En la parte b) se muestran los rastros de las manchas (cavidades) después del proceso del pulido, debido a que estas partículas segregadas alcanzan durezas de 50RC y son muy fáciles de desprenderse durante este subproceso.

Figura 3.16 Vástago de prótesis con defectos tipo a) zonas oscuras, b) cavidades.

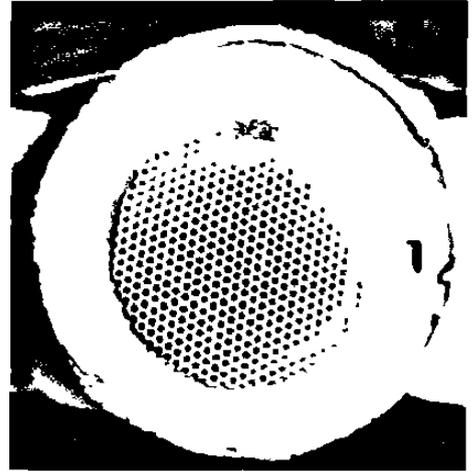
a) Filtro de zirconia 120 PPI (utilizado).

b) Filtro laminar de alúmina.

Figura 3.17 Filtros cerámicos para aleaciones base cobalto.

4. Se extrajeron los moldes cerámicos junto con los filtros cerámicos de zirconia del horno de gas a una temperatura de 1000°C y se colocaron rápidamente en la bancada de vaciado en una cama de arena justo debajo de la boca del crisol. Los filtros cerámicos de zirconia de 120 PPI se colocaron en la boca del molde cerámico como se puede observar en la figura 3.17.

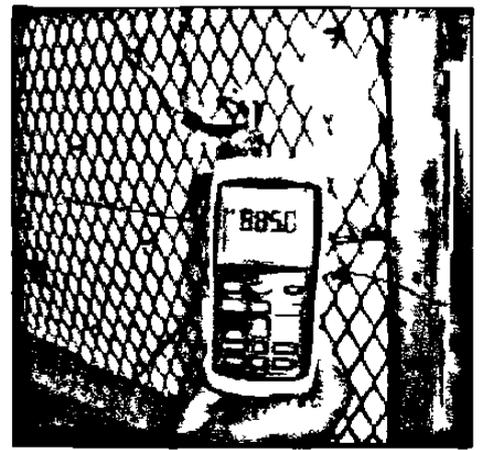
a) Medición de temperatura de metal.

b) Medición de temperatura de moldes.

Figura 3.18 Medición de temperaturas antes del vaciado.

5. Se procedió a la última verificación de temperatura justo antes del vaciado como se puede ver en la parte a de la figura 3.18.
6. El vaciado se realizó inclinándolo lentamente el crisol mediante un control eléctrico con que cuenta el horno.

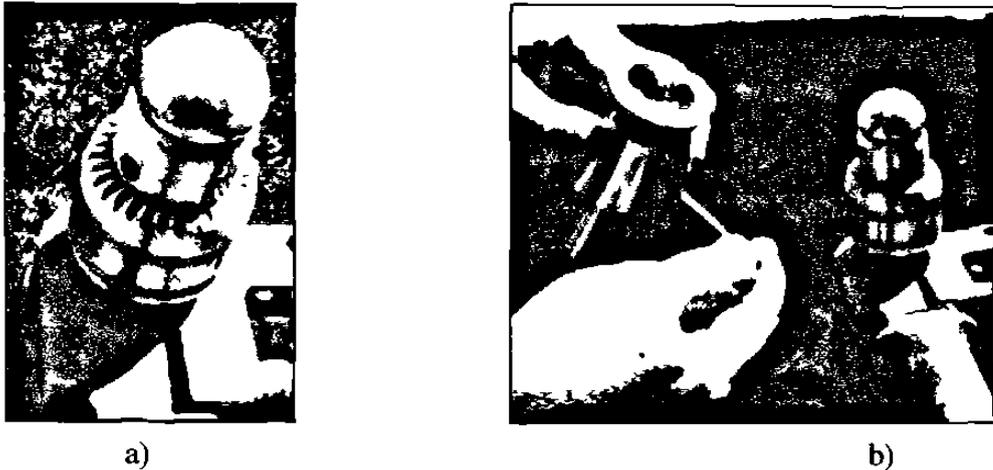
1. Después de la inspección visual y dimensional de las muestras prototipo donde se corroboró que se tuviera un sobrematerial de una décima de milímetro en el ensamble de copa-esfera, se colocó una de las partes del ensamble en el chuck de un taladro para iniciar el proceso de pulido. En la figura 3.21 se puede ver la colocación de las muestras prototipo, en la parte del **a)** se puede ver la esfera, mientras que en la parte del **b)** se puede ver un aditamento el cual se diseñó y fabricó debido a que el chuck del taladro con que se realizó el proceso no era lo suficientemente grande para poder sujetar el vástago de la misma.

Figura 3.21 a) Esfera colocada en el chuck del taladro. b) Se muestra el aditamento especial para el proceso de pulido.

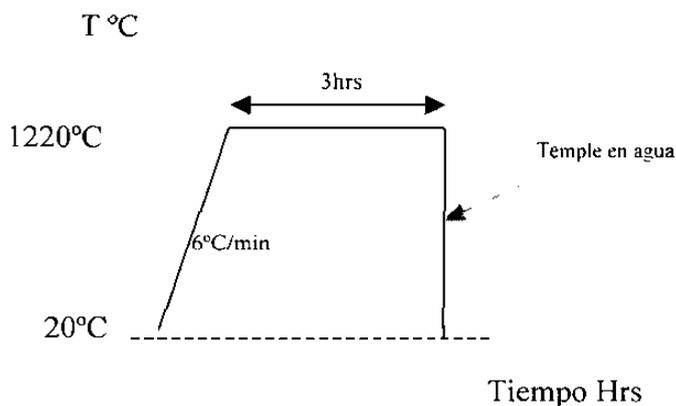
Figura 3.23 Gráfico de la curva del tratamiento térmico de solución.

Para esta parte de la experimentación se utilizó un horno de resistencia eléctrica en el cual se realizaron 2 tipos de tratamientos térmicos: a) tratamientos de solución y b) tratamientos combinados de solución parcial mas envejecido. Los tratamientos de solución se realizaron en las muestras prototipo MP/5.1, MP/5.2, MP/6.1, MP/6.2, y en las muestras testigo T/5.3 y T/6.3 según la curva representativa del ciclo térmico presentada en la figura 3.23. Antes de aplicarles el tratamiento térmico, se recubrieron

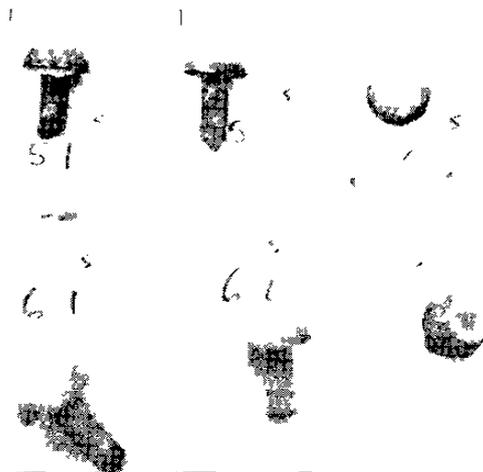
Figura 3.24 Muestras prototipo después del tratamiento térmico de solución.

con una capa de pintura base zirconia con el objeto de proteger contra la oxidación, sin embargo aún con el recubrimiento hubo pequeños indicios de oxidación superficial en algunas de las muestras tal como se puede apreciar en la figura 3.24, esto se debió a que la pintura utilizada de base alcohol tiende a fracturarse después de la primera hora a una temperatura de 1220 °C. Sin embargo este tipo de defectos no influyó negativamente para el seguimiento de la presente experimentación.

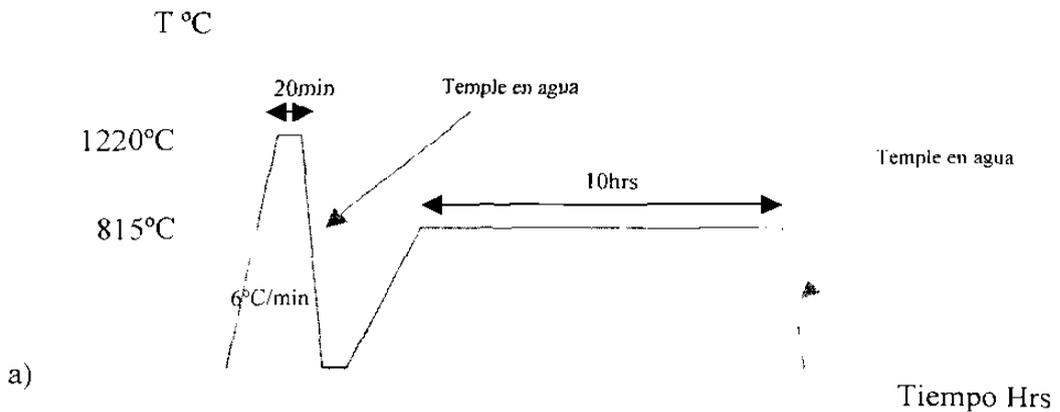
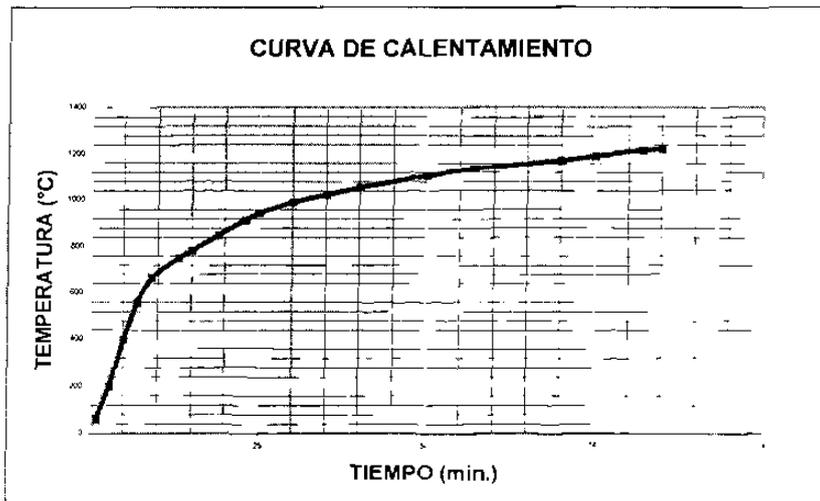
Figura 3.25 a) Curva del tratamiento térmico combinado.  
b) curva de calentamiento del tratamiento de solución.

El segundo tratamiento térmico aplicado, fue una combinación de un tratamiento de solución de una permanencia de 20 minutos a 1220°C con un temple en agua seguido de

un tratamiento de envejecido con un tiempo de permanencia de 10hrs a 815°C y con un enfriamiento en agua. El objetivo principal de este tratamiento fue disolver una pequeña cantidad de carburos para posteriormente precipitarlos de forma controlada en la matriz. Las muestras prototipo con este tratamiento fueron la MP/9.1, MP/9.2, MP/5.4 y MP/5.5 mientras que las muestras testigo fueron la T/9.3 y la T/5.6. En la parte a) de la figura 3.25, se muestra la curva representativa del tratamiento térmico aplicado, mientras que en la parte b) se puede observar la curva de calentamiento de los tratamientos térmicos de solución realizados en el presente trabajo.

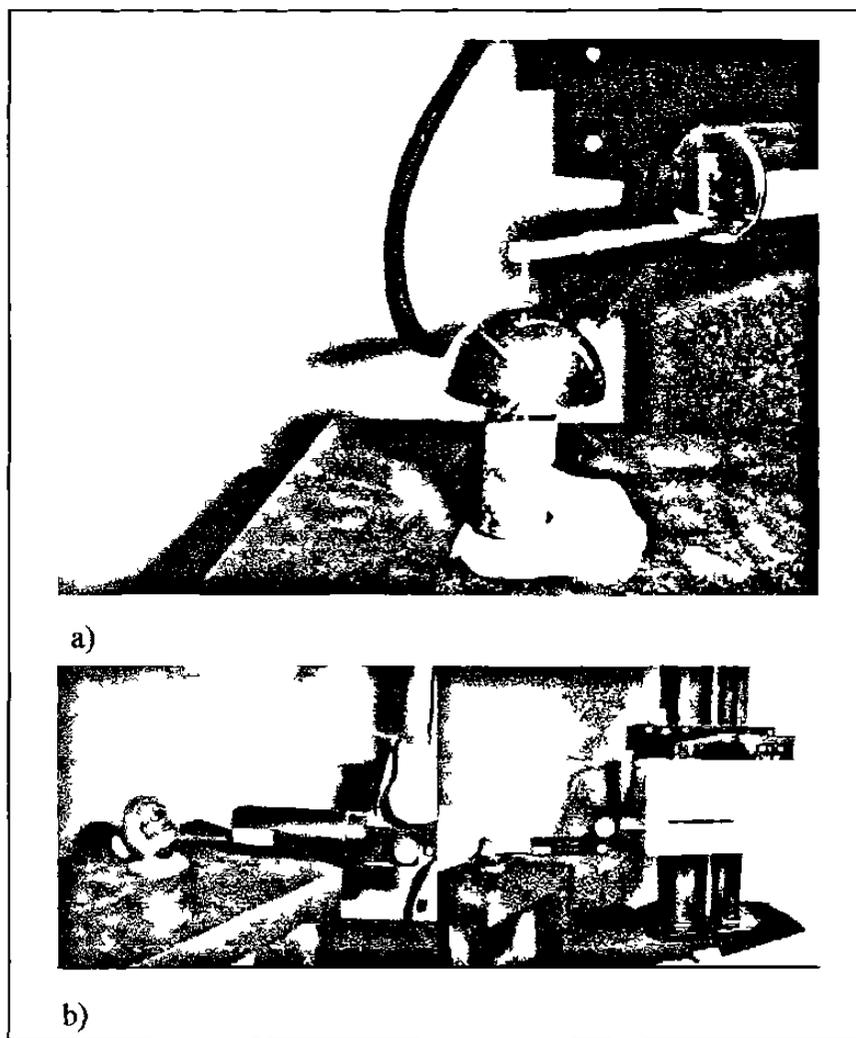
Figura 3.26 Medición de rugosidades en muestras prototipo, a) Medición de rugosidad en la esfera, b) Medición de rugosidad en muestra prototipo (copa).

La rugosidad fue medida con un rugosimétero marca Taylor Hobson Ltd el cual fue ajustado para realizar recorridos longitudinales de 0.48 mm en la superficie del casco de todas las muestras prototipo como se puede observar en la parte **a)** de la figura 3.26. Para la copa acetabular, se utilizó la misma longitud de recorrido excepto que la zona de medición fue en la superficie más cercana al ecuador debido a la dificultad geométrica para la medición, ver inciso **b)** de la figura 3.26. La longitud de recorrido se obtuvo mediante pruebas preliminares tratando de encontrar el mínimo error promovido por la línea base recta en superficies curvas. Cada muestra se sometió a 5 mediciones con el fin de obtener una rugosidad promedio. El parámetro medido fue “Ra” que es un promedio de la suma de las áreas de los picos y valles con respecto a una línea media de referencia que establece el rugosimétero.

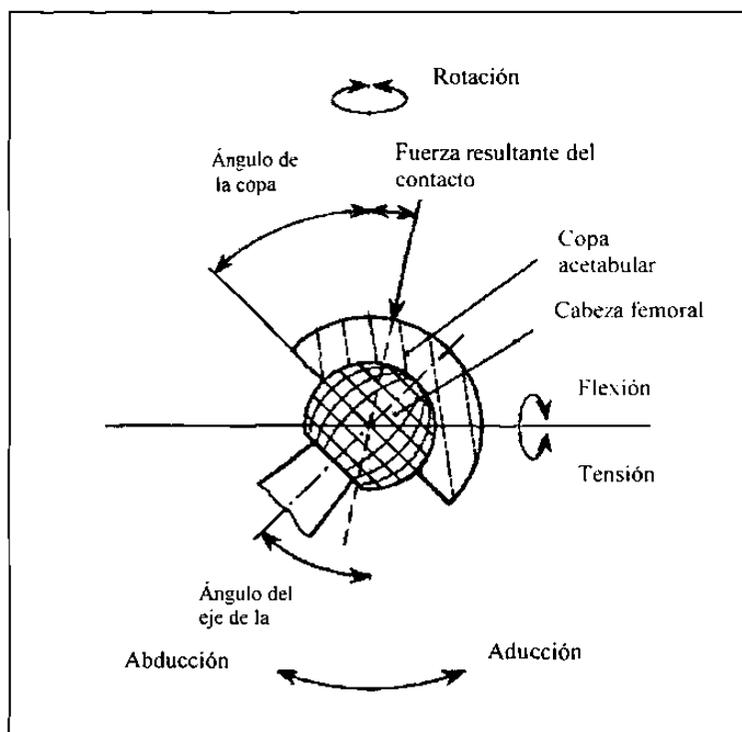
Figura 3.28 Movimientos de la articulación de la cadera [25].

En el aspecto dinámico de la articulación, se encontró según estudios de Paul [25] que el movimiento relativo entre copa y esfera es multidireccional ya que el hueso del fémur tiene movimientos de:  $46^{\circ}$  ( $\pm 23^{\circ}$ ) de flexión-tensión,  $10^{\circ}$  ( $\pm 5^{\circ}$ ) de aducción-abducción y  $15^{\circ}$  ( $\pm 7.5^{\circ}$ ) en rotación, estos movimientos se muestran en la figura 3.28.

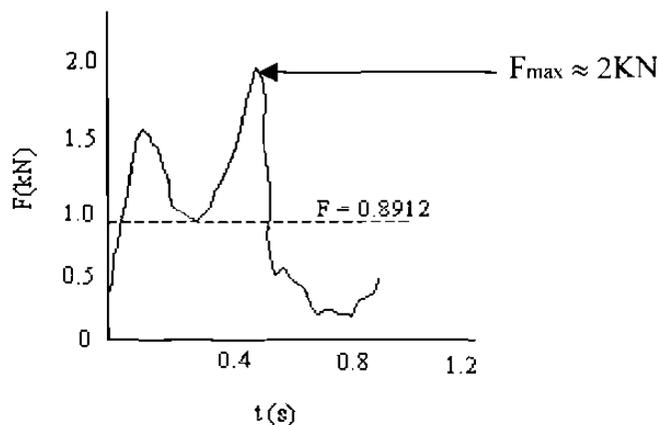
Figura 3.29 Gráfica de comportamiento de la carga en un ciclo de marcha [25].

Por otra parte, el implante de cadera está sometido a una carga variable según las investigaciones del mismo autor [25] quien encontró que la carga con respecto al tiempo de un ciclo de marcha se comporta según la curva mostrada en la figura 3.29, esto es debido a la distribución de peso entre las dos caderas durante un ciclo de marcha cuya frecuencia es cercana a 1.1 Hz para una persona activa.

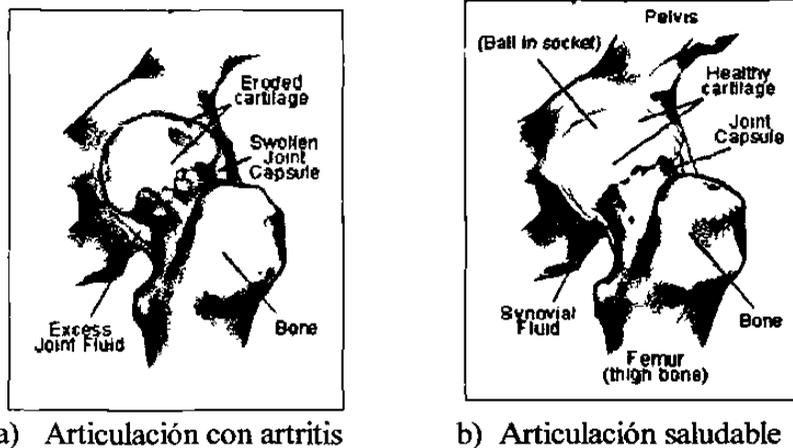
Figura 3.30 Comparación entre articulaciones de caderas

Por otra parte, el lubricante de la articulación esta contenido en una bolsa, la cual empaqueta las áreas de contacto según se muestra en la parte b) de la figura 3.30, El lubricante natural, llamado líquido sinovial, es un fluido viscoso, compuesto en parte por una cadena molecular polisacárida llamada hialuronidato, que cumple con tres tareas principales: lubricar las superficies articulares, transportar nutrientes a las células cartilaginosas (condrocitos) y transportar productos de desecho fuera del cartilago. En la misma figura se muestran dos imágenes esquemáticas de dos caderas: La del lado izquierdo a), presenta artritis lo cual promueve una degeneración en los cartílagos, huesos y en el sistema de lubricación, por otra parte, la articulación del lado derecho b), se encuentra saludable mostrando un aspecto sano en su cartilago además de tener un mejor control de lubricación.

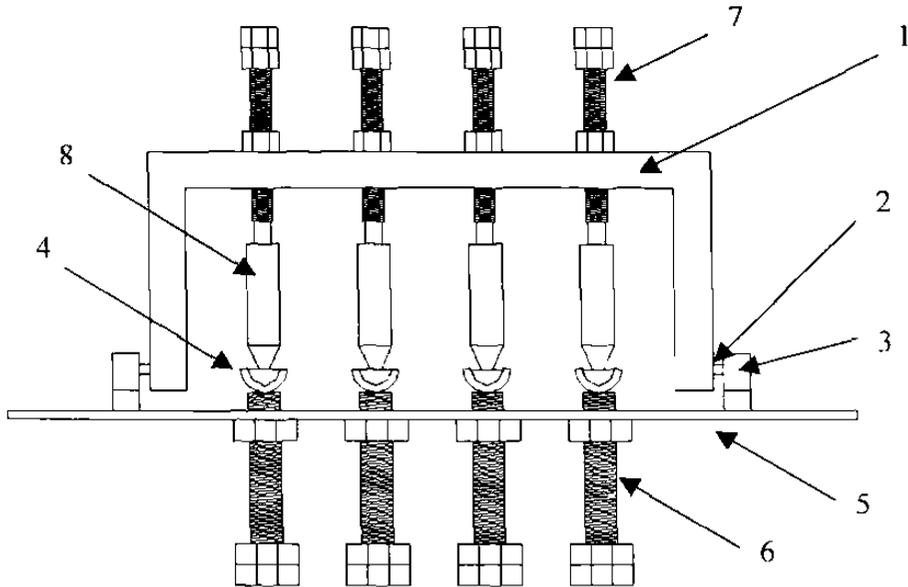
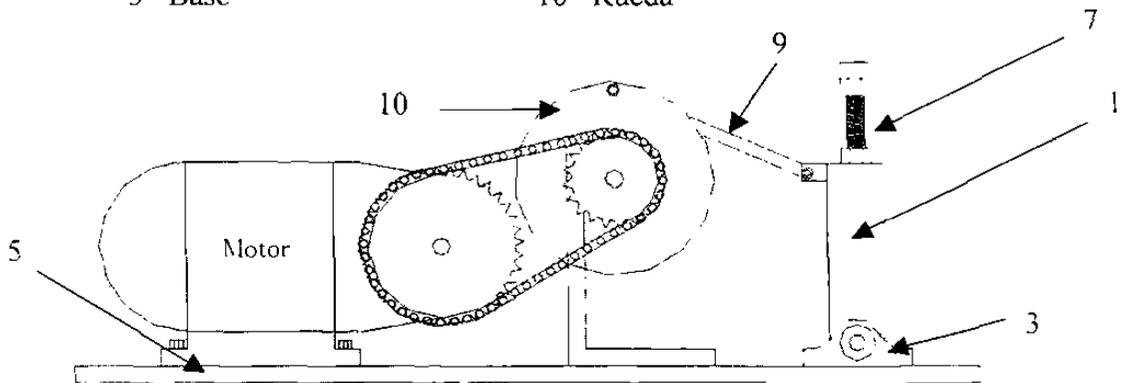
Figura 3.32 Máquina de desgaste para las muestras prototipo.

figura 3.32. La estructura es desplazada mediante un motor acoplado a un sistema dinámico de rueda manivela, este sistema se puede observar en la parte b) de la misma figura.

a) Vista frontal de la máquina de desgaste

| 4 Muestra prototipo | 9 Manivela |
| 5 Base | 10 Rueda |

b) Sistema generador de movimiento oscilatorio

Este tiene la función de nivelar la superficie de la copa del implante prototipo hasta una altura por la cual pasa el eje imaginario que pasa por los centros de los pernos mostrados con el número 2 de la sección a) de la figura 3.32. El tornillo nivelador, el cual se puede ver en la figura 3.35, tiene un taladro concéntrico en donde el vástago de la copa se ensambla y se fija mediante opresores. El nivelado de la copa se realiza girando el tornillo a través de la rosca empotrada en la base de la máquina.

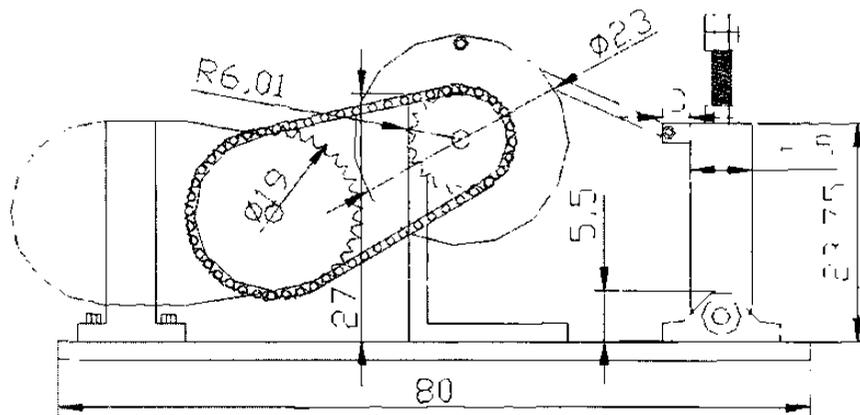
Figura 3.33 Vista lateral de la máquina de desgaste diseñada para el presente estudio.

La frecuencia del ciclo de marcha es diferente según la persona, debido a que depende de varios factores como la antropometría, edad, entre otros, sin embargo un promedio aproximado utilizado por Medley y colaboradores [26] es de 1.1 Hz. Por otra parte, además de aplicar una carga constante de 2KN, se tomó la decisión de aumentar la frecuencia a 1.5 Hz con el objetivo de incrementar la agresividad de las pruebas y acortar los tiempos de ensayo. Según los parámetros de salida del motor (49 rpm) y las ecuaciones del movimiento angular, se requirió acoplar una catarina de un diámetro de 12.02 cm lo cual generó un movimiento de salida a la rueda manivela con una velocidad angular de 90 rpm equivalente a una frecuencia de 1.5 Hz. En la figura 3.33 se puede observar la máquina de desgaste dimensionada.

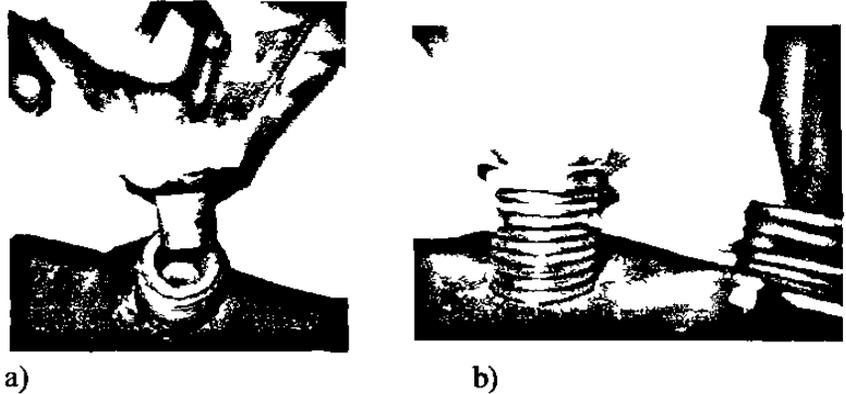
Figura 3.40 Método de acoplamiento y fijación de la copa.

3. Después del acoplamiento que se puede ver en la parte a) de la figura 3.40, se fijan mediante tres opresores ubicados en el tornillo nivelador como se puede observar en el b) de la figura 3.40.

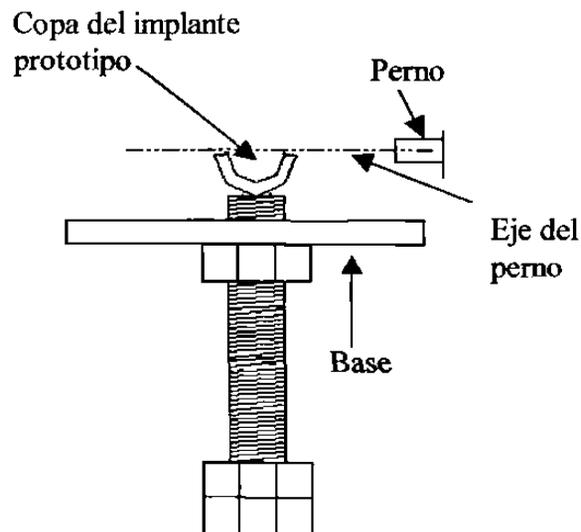
Figura 3.41 Sistema de nivelación de la copa con el eje concéntrico al perno.

4. Se nivela la superficie de la copa con el eje concéntrico a los dos pernos de la estructura, teniendo cuidado de dejar en la dirección correcta la copa como se observa en la figura 3.41.

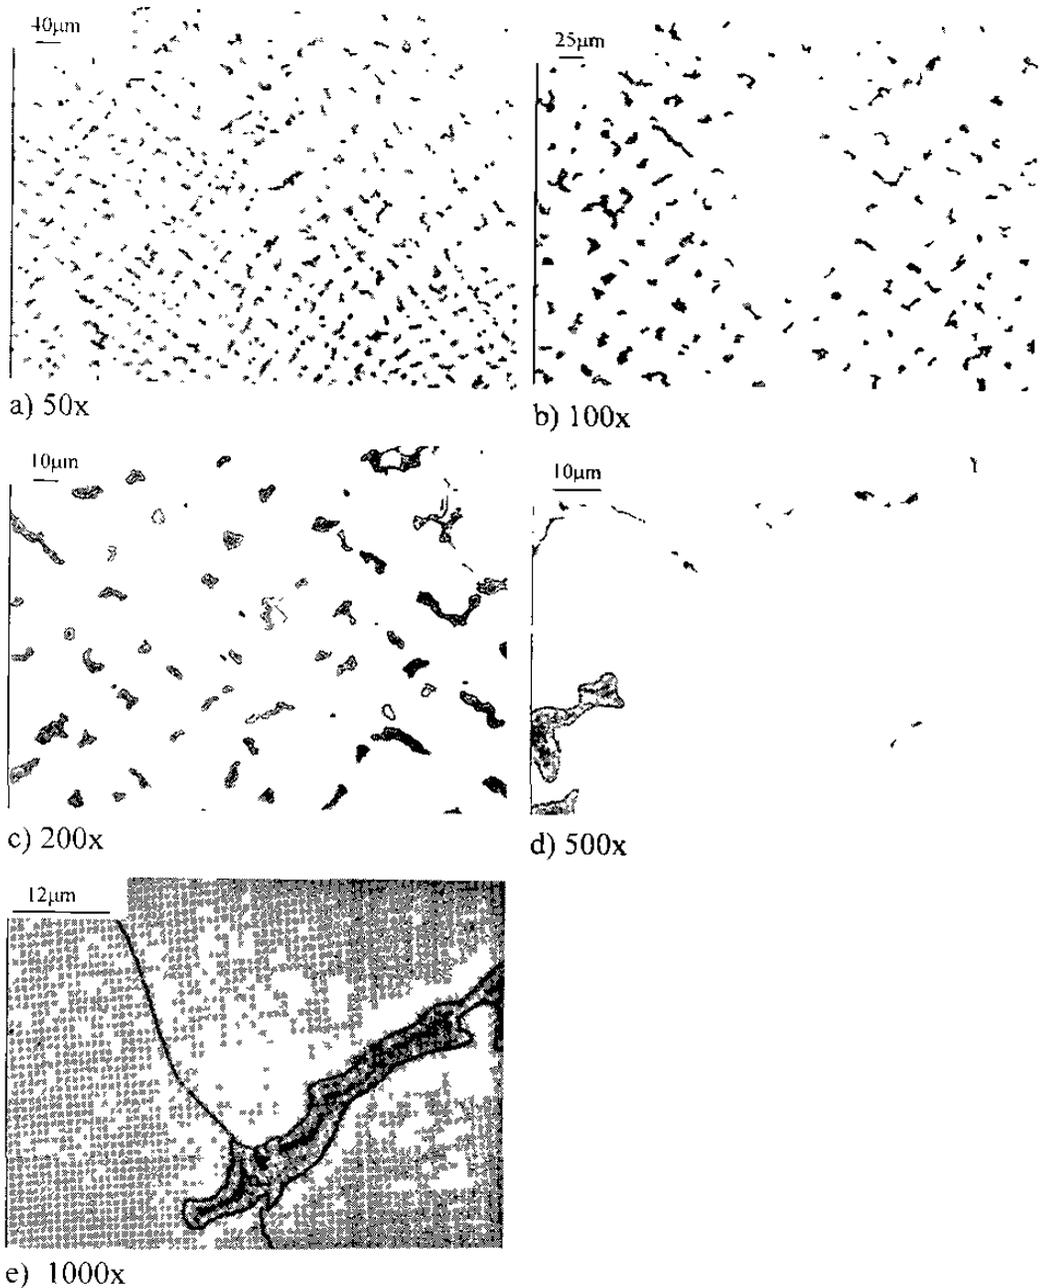
En la figura 4.1 se observan micrografías a diferentes magnificaciones correspondientes a la muestra testigo identificada como T/4.3, la cual es representativa de las cabezas femorales de las muestras prototipo MP/4.1 y MP/4.2. El tratamiento ó condición para estas muestras es de colada en aleación de bajo carbono. Las muestras presentan una microestructura formada por la matriz ( $\alpha$ ) rica en cobalto, en la cual se encuentran carburos primarios del tipo  $M_{23}C_6$  en forma laminar y en forma de bloque, se puede observar que hay una pequeña cantidad de carburos laminares, los cuales normalmente en estas aleaciones, se localizan en la frontera de grano. Por otra parte, la dispersión de carburos primarios es homogénea aún siendo estructura de colada, esto se pudo haber promovido por la contribución de dos factores: la rápida solidificación debido a su configuración de colada y un bajo contenido de carbono.

Figura 4.1 Microestructuras a diferentes magnificaciones de la muestra testigo T/4.3 con ataque electrolítico en HCl; condición de colada; 0.21 %C; Microestructuras típica de colada formada por carburos primarios del tipo  $M_{23}C_6$  embebidos en una matriz rica en cobalto con una estructura cúbica centrada en las caras (fcc).

En las figuras 4.1 a 4.3 se presentan micrografías a diferentes magnificaciones obtenidas por microscopía óptica. Estas se refieren a las muestras testigo con 0.21% de carbono. En la figura 4.1 se presenta la condición de colada, en la figura 4.2 la condición de tratamiento de solución y en la figura 4.3 la condición de tratamiento combinado (solución parcial + envejecido).

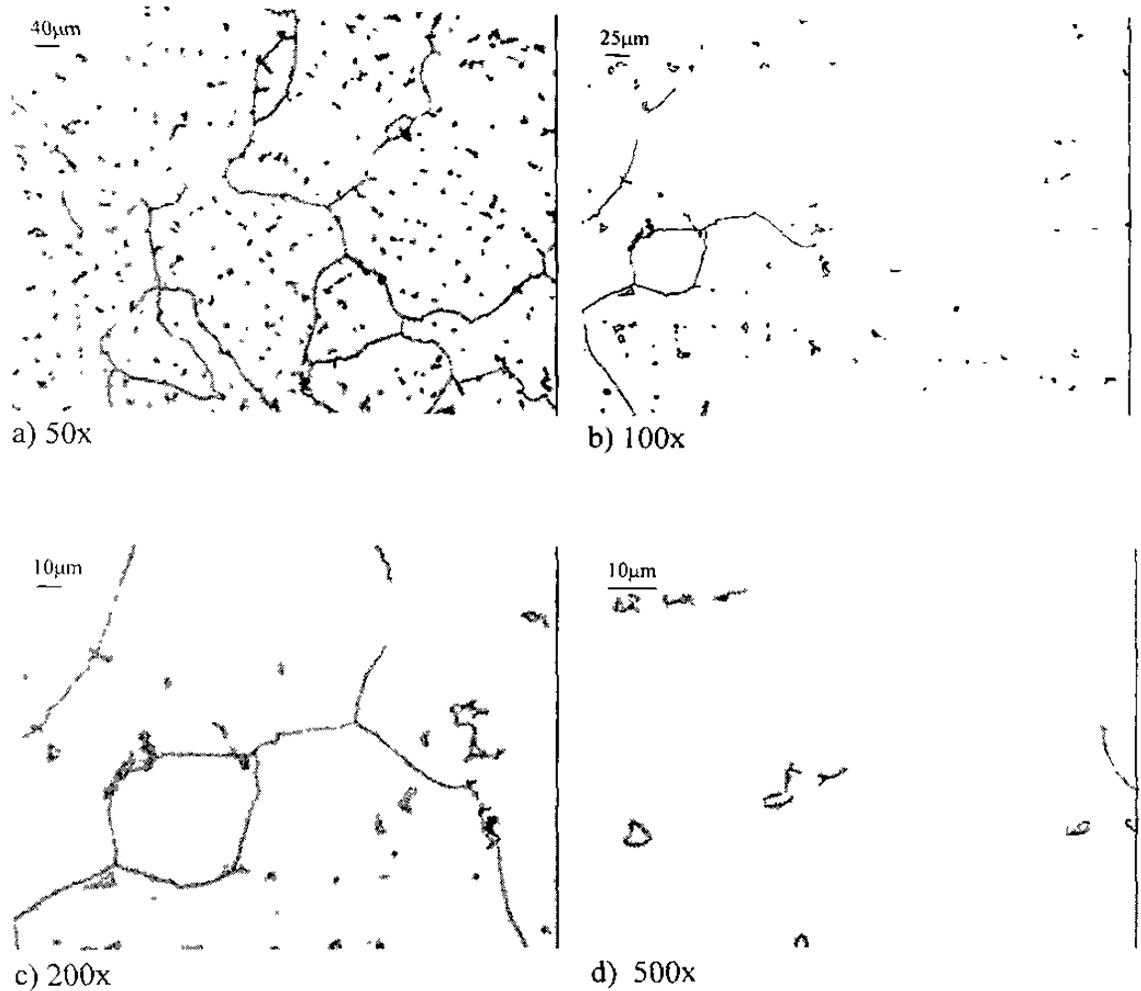
Figura 4.2 Microestructuras de la muestra testigo T/5.3 con ataque electrolítico en HCl a diferentes magnificaciones. Tratamiento de solución. 0.21%C. Microestructura formada por carburos globulares del tipo  $M_6C$  embebidos en una matriz rica en cobalto con una estructura cúbica centrada en las caras (fcc).

En la figura 4.2 se puede observar la microestructura a diferentes magnificaciones de la muestra testigo T/5.3, la cual representa el tratamiento térmico de solución de las cabezas femorales de las muestras prototipo MP/5.1 y MP/5.2, la microestructura
