# Capítulo 1

## INTRODUCCIÓN

### 2.1 La prótesis total de cadera

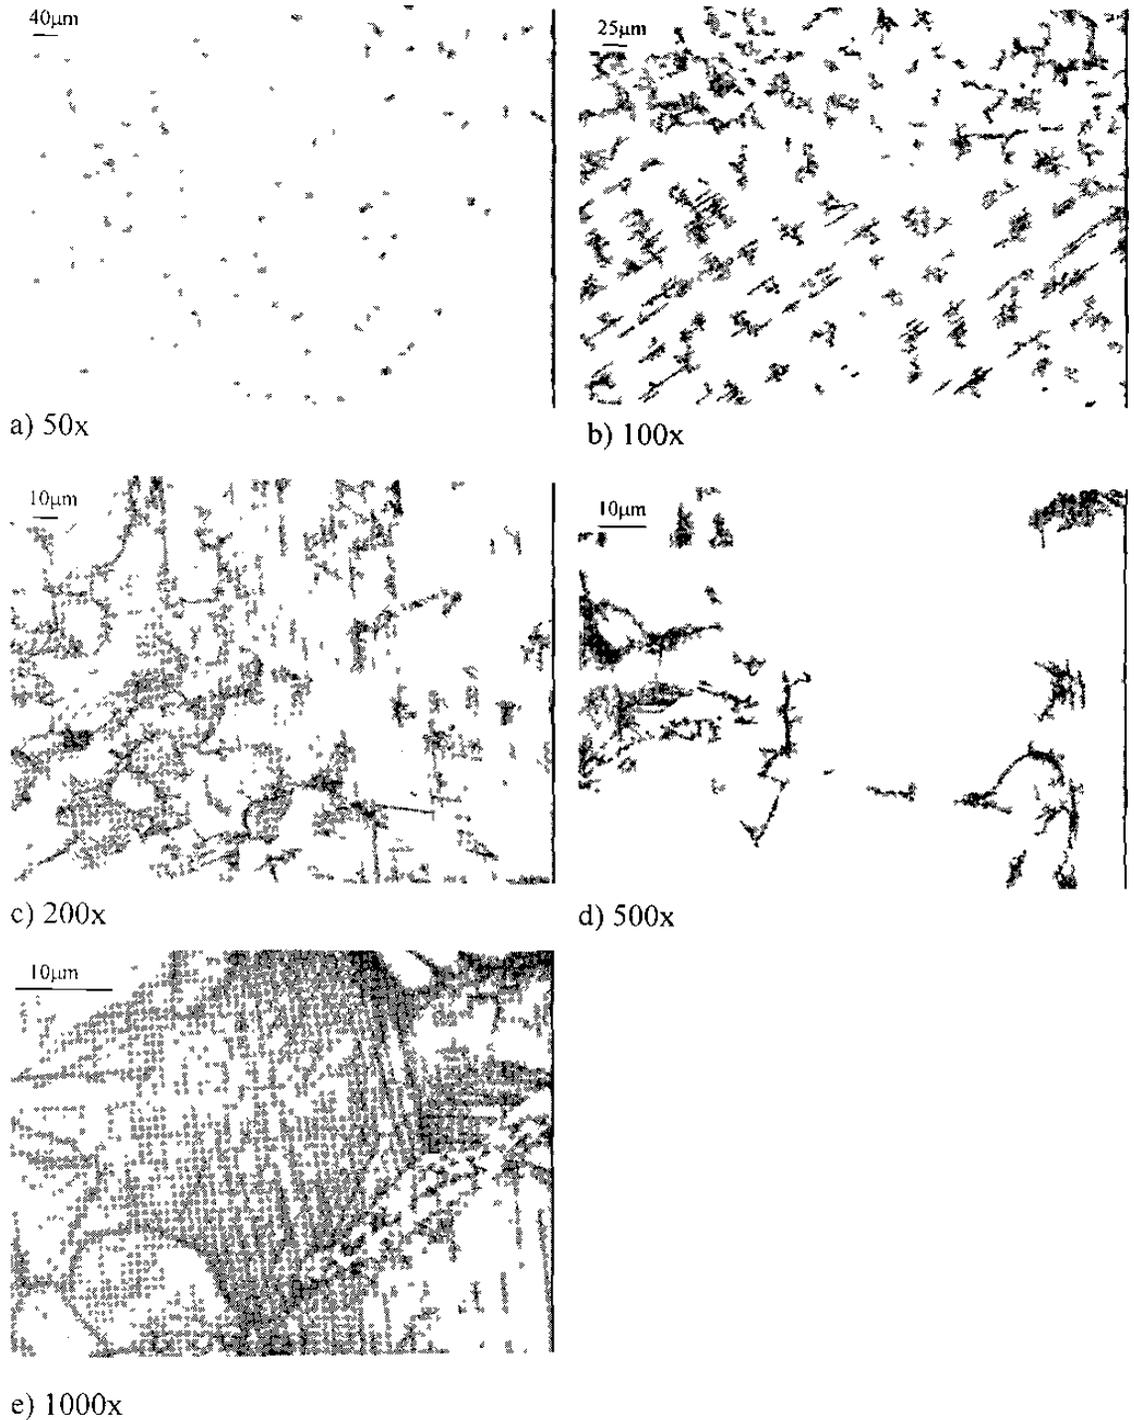
Figura 4.3 Microestructuras a diferentes magnificaciones de la muestra testigo T/5.6. Tratamiento combinado, 0.21 %C. Microestructura formada por carburos globulares del tipo  $M_6C$  embebidos en una matriz rica en cobalto con una estructura cúbica centrada en las caras (fcc) en la cual se ubican fallas de apilamiento en forma de estriaciones.

En la figura 4.3 se puede observar la microestructura a diferentes magnificaciones para la muestra testigo T/5.6, la cual es la muestra representativa del tratamiento combinado de solución parcial y envejecido descrito en el punto 3.3.3 del capítulo anterior. Las cabezas femorales del ensamble a las que se les aplicó este tratamiento, corresponden a las muestras prototipo MP/5.4 y MP/5.5. La microestructura presentó carburos del mismo tamaño que los carburos primarios de colada, sin embargo, estos mostraron pequeños cambios en su morfología. Esto se debió a la transformación parcial de carburos primarios del tipo  $M_{23}C_6$  a carburos del tipo  $M_6C$ , la cual se desarrolló en el corto lapso del tratamiento térmico de solución, esto coincide con los resultados de otros investigadores [16]. Por otra parte, también se puede observar que dentro de los granos con una estructura cristalina cúbica centrada en las caras (fcc) en estado metaestable, existen líneas de maclas asociadas a fallas de apilamiento, las cuales indican presencia parcial de fase con estructura hexagonal compacta (hcp) [27].

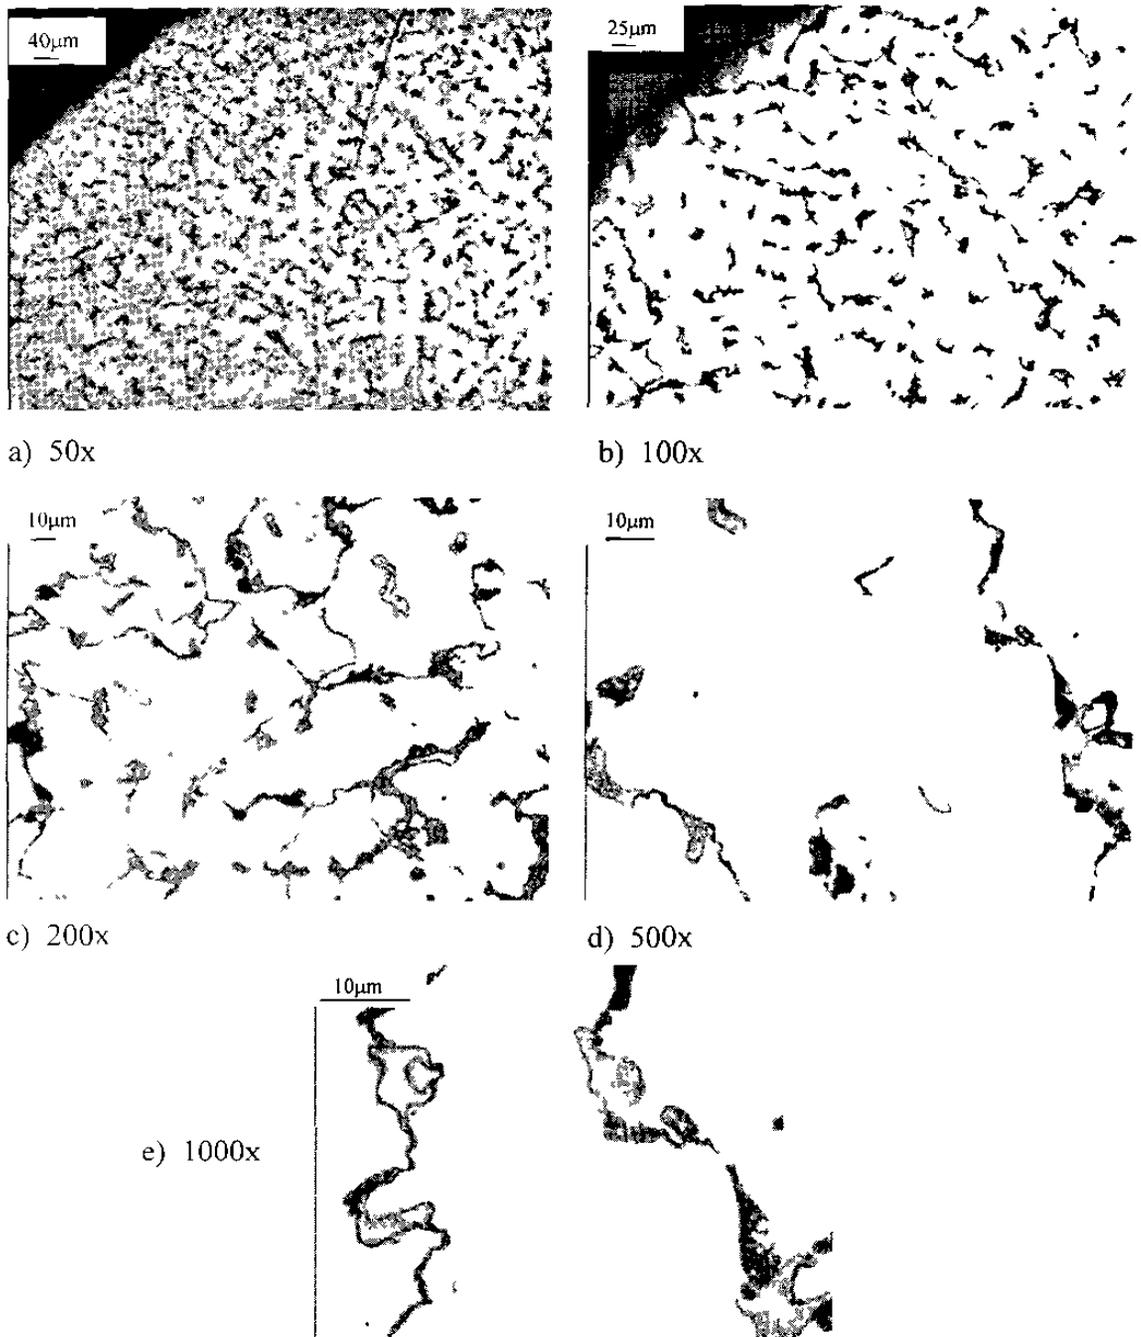
Figura 4.4 Microestructuras de la muestra testigo T/9.6 con ataque electrolítico en HCl. Condición de colada, 0.31%C. Microestructura típica de colada formada por carburos primarios del tipo  $M_{23}C_6$  con morfología laminar y de bloque en matriz (fcc).

En las figuras 4.4, 4.5 y 4.6 se presentan las micrografías por microscopía óptica para las muestras testigo representativas de los tratamientos en la aleación de 0.31% de carbono. En la figura 4.4 se pueden observar las micrografías a diferentes aumentos de la muestra testigo identificada como T/9.6, la cual representa la microestructura superficial de las cabezas femorales de las muestras prototipo MP/9.4 y MP/9.5; la microestructura mostró una estructura típica de colada con una matriz rica en cobalto y con carburos primarios del tipo  $M_{23}C_6$  en forma laminar y en forma de bloque, los carburos laminares se localizan preferencialmente en los límites de grano, mientras que la mayoría de los carburos con morfología de bloque, se presentaron en la parte interna de los granos. Por otra parte, se puede observar que en esta aleación, con un mayor contenido de carbono y a las mismas condiciones de solidificación, se precipitó una mayor cantidad de carburos laminares en la frontera de grano con respecto a la muestra testigo T/4.3, en la micrografía a) y b) de figura 4.4, se pueden observar que aún en los bordes de la muestra en donde hubo una mayor velocidad de solidificación, se precipitaron carburos laminares cuya formación se puede atribuir al incremento en la concentración de carbono.

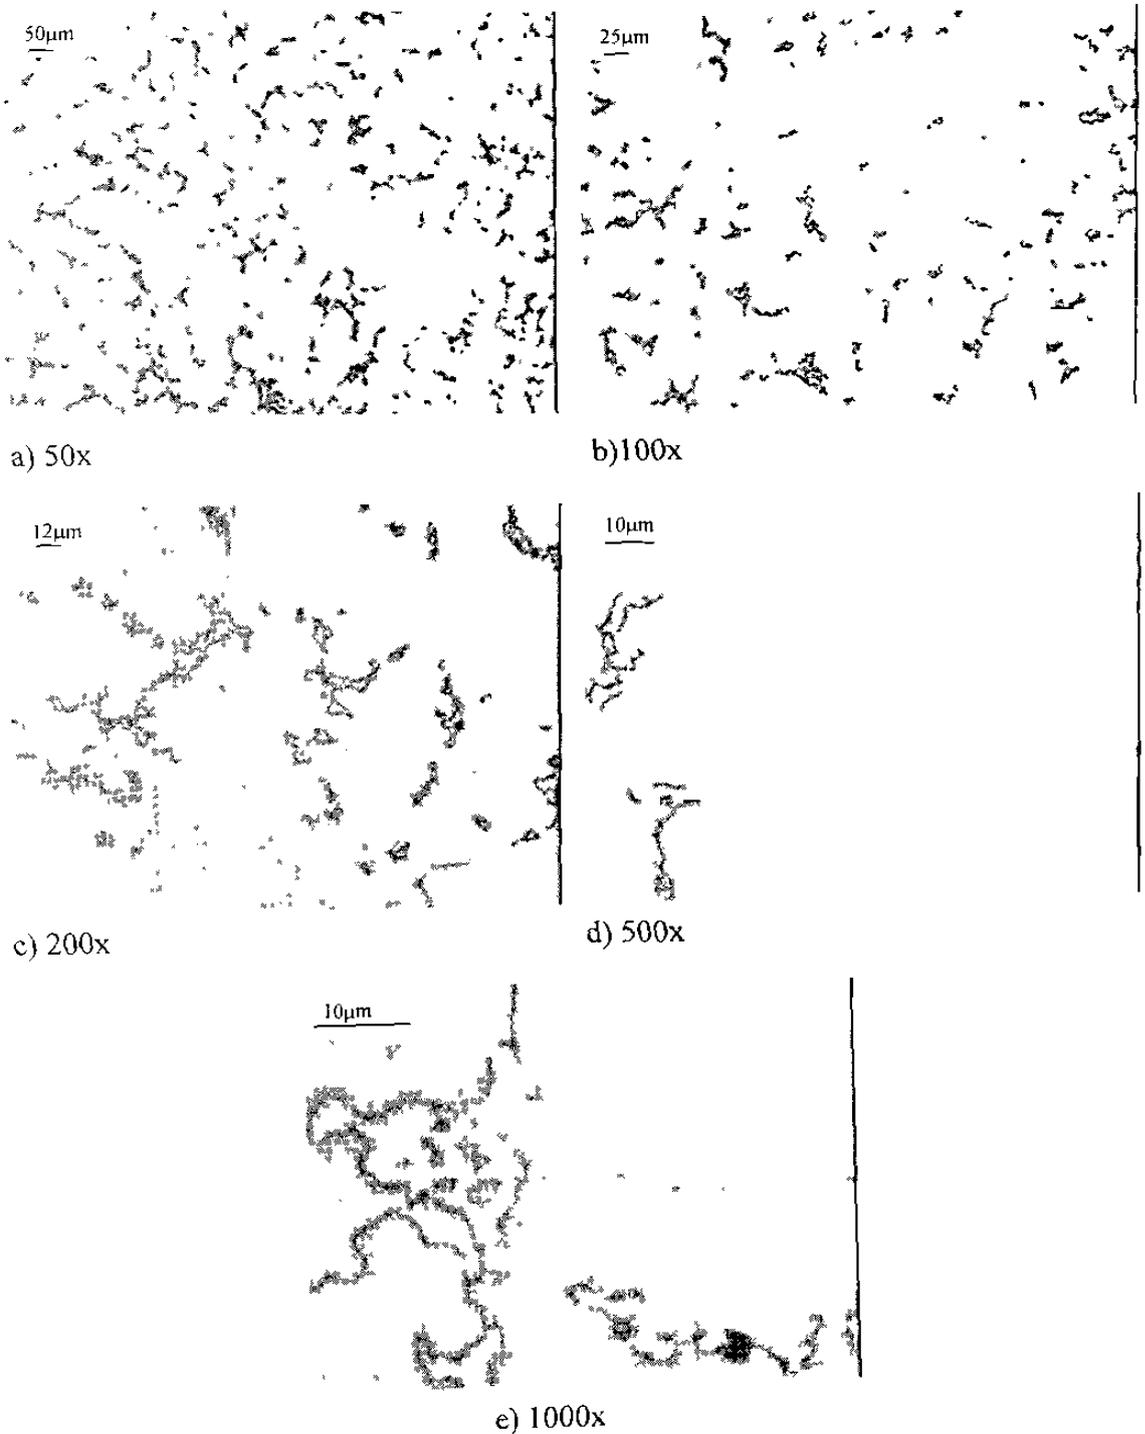
Figura 4.5 Microestructura de la muestra testigo T/6.3 con ataque electrolítico en HCl. Tratamiento de solución, 0.31 %C. Microestructura formada por carburos globulares del tipo  $M_6C$  embebidos en una matriz rica en cobalto con una estructura cúbica centrada en las caras (fcc).

En la figura 4.5 se puede observar a diferentes magnificaciones la microestructura de la muestra testigo T/6.3, la cual es representativa de las superficies de las cabezas femorales de las muestras prototipo MP/6.1 y MP/6.2, a estas muestras, se les aplicó un tratamiento de solución, el cual transformó los carburos primarios laminares y de bloque a carburos globulares. Los carburos con morfología globular se presentaron de dos formas: pequeños carburos aislados dentro del grano, y cadenas que normalmente se localizan en la frontera de grano, esto se puede apreciar con mayor claridad en la micrografía del inciso e) de la misma figura.

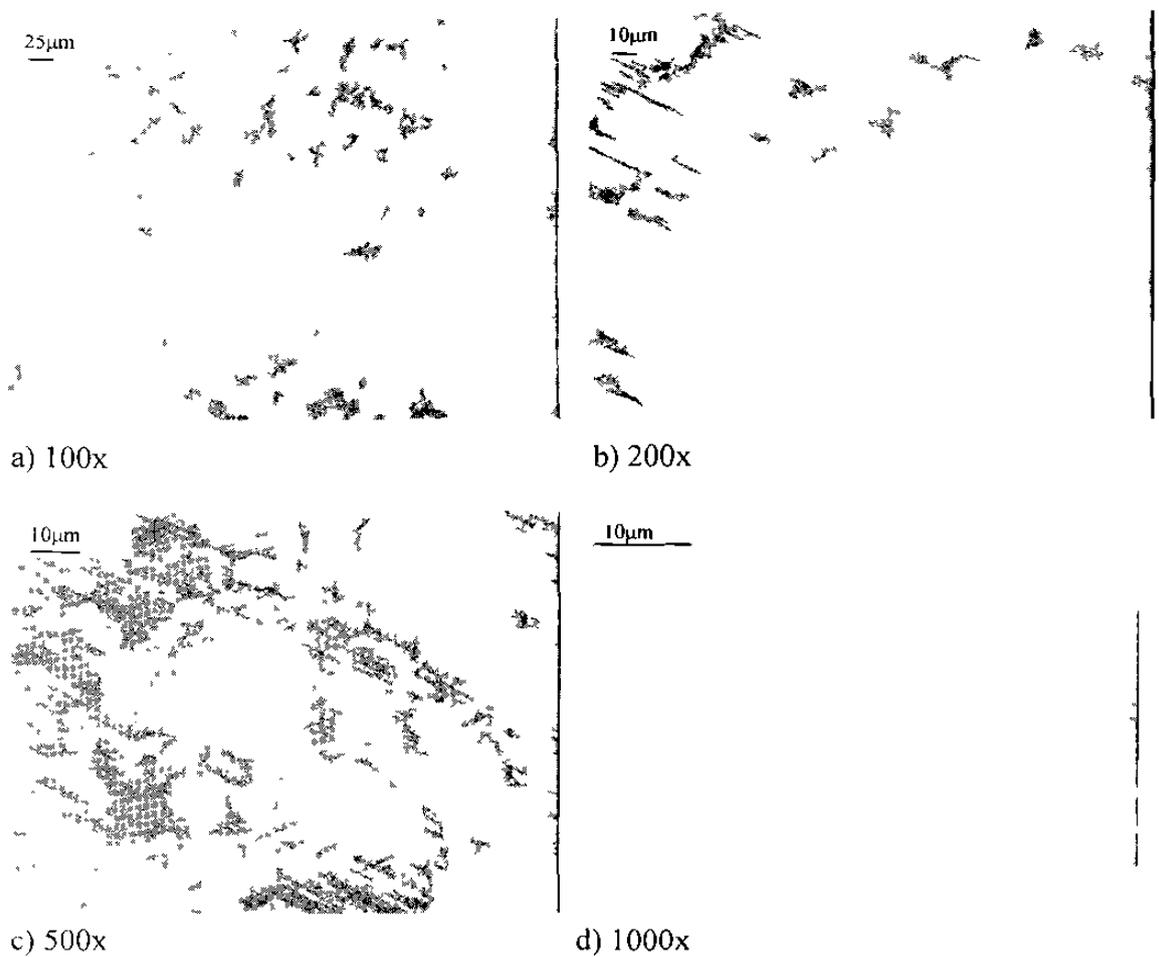
Figura 4.6 Microestructuras a diferentes magnificaciones de la muestra testigo T/9.3 con ataque electrolítico en HCl. Tratamiento combinado, 0.31 %C. Microestructura formada por carburos globulares del tipo  $M_6C$  embebidos en la matriz con estructura (fcc) en la cual se ubican fallas de apilamiento en forma de estriaciones.

En la figura 4.6 se puede observar la microestructura a diferentes magnificaciones para la muestra testigo T/9.3, la cual representa el tratamiento combinado de solución parcial y envejecido para las muestras prototipo MP/9.1 y MP/9.2. De igual forma que en la aleación de bajo carbono, se presentaron los carburos con algunos indicios de transformación al tipo  $M_6C$  (puntos oscuros dentro del carburo visto en la micrografía

d) de la figura 4.6), fenómeno que será analizado por microscopía electrónica de barrido en la figura 4.21. Por otra parte, se genero fase hcp vista en la microestructura con forma de estriaciones dentro de cada grano.

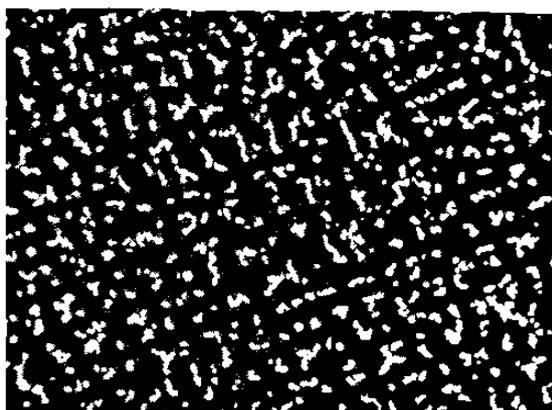
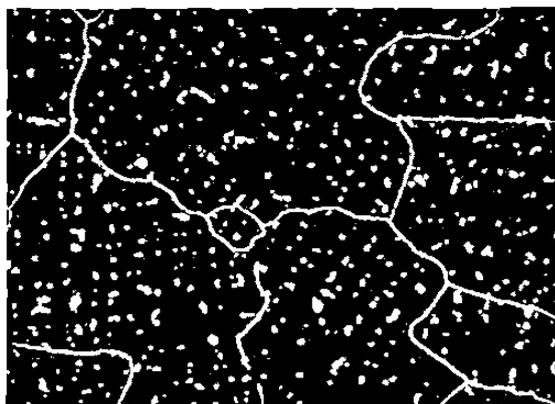
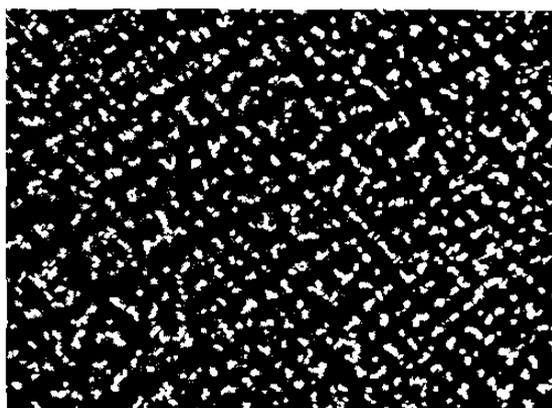
Figura 4.7 Ejemplo de campo oscuro de una de las zonas de las diferentes microestructuras utilizadas para cuantificar la fracción de área ocupada por carburos para cada muestra testigo.

El análisis cuantitativo de carburos realizado en las muestra representativas de las muestras prototipo (muestras testigo), se efectuó en cada uno de los planos pulidos de las muestras testigo. En la figura 4.7 se observa un ejemplo de una de las micrografía utilizadas de cada muestra testigo. En la tabla 4.2 se puede observar el % de fracción de área ocupada por carburos para cada muestra testigo, este se obtuvo de un promedio de mediciones las cuales se pueden ver en el anexo A6.

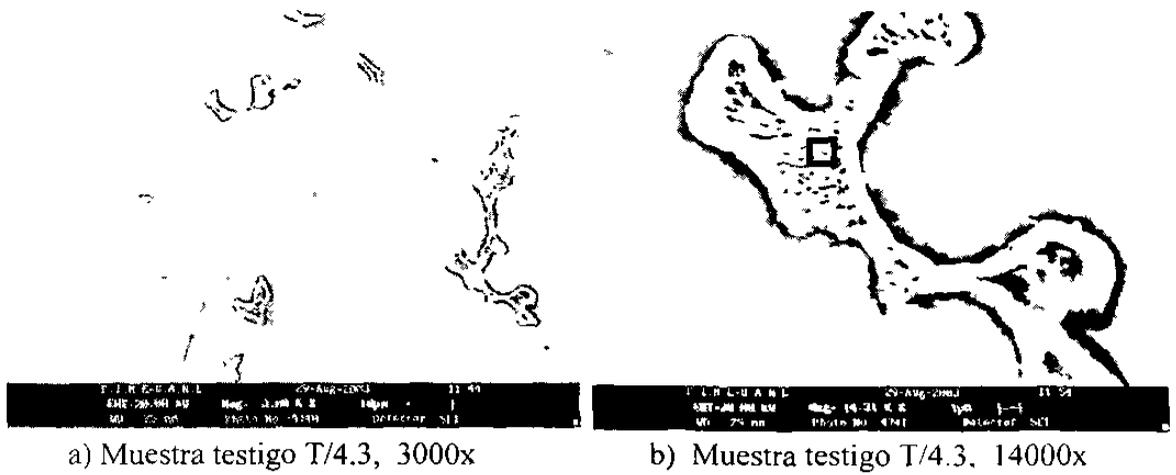
Figura 4.8 Microscopía electrónica de barrido de la muestra testigo T/4.3. Condición de colada, 0.31 %C. **a)** y **b)** micrografías y **c)** espectro de composición química del carburo en b).

En el inciso **a)** de la figura 4.8 se presenta la microestructura de la muestra testigo T/4.3 donde se pueden observar algunos carburos de bloque dentro de la matriz. En la parte del **b)** de la misma figura, se puede observar con mayor claridad, la morfología interna de un carburo en la cuál se realizó un análisis cualitativo mostrado en la parte del **c)** de la misma figura.

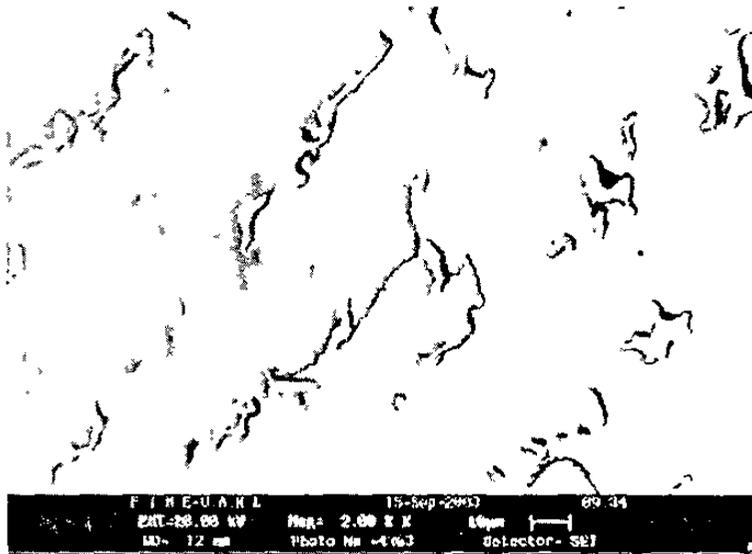
Figura 4.9 Microestructura de la MP/4.1 a 2000x. Condición de colada. 0.31 %C.

En la figura 4.9 se puede observar la micrografía de la muestra prototipo MP/4.1 a una magnificación de 2000 aumentos, en la cual se observaron carburos similares a los de la muestra testigo T/4.3 vista en el inciso a) de la figura 4.8.

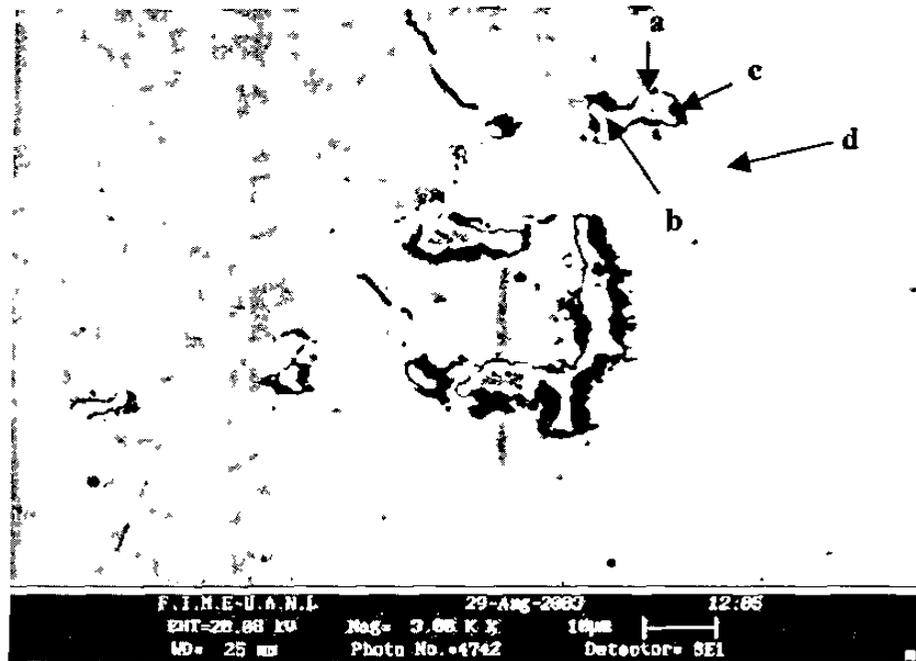
Figura 4.10 Micrografía de la muestra testigo T/5.3 a 3000x.

En la figura 4.10 se observa una micrografía de la muestra T/5.3 a 3000 aumentos, en esta, se encuentran posicionados algunos carburos con morfología globular provenientes de la transformación inducida por el tratamiento térmico de solución. En la figura 4.11, se pueden observar cuatro espectros de análisis cualitativo realizado en los puntos señalados en la micrografía de la figura 4.10; donde se encontró segregación de molibdeno en la frontera del carburo (zona con mayor claridad, ver sección **a**) mientras que el interior del carburo (zona gris, sección **b**) esta constituido principalmente por cromo, la mancha oscura señalada con la letra **c** de la misma figura, se formó debido a un sobre ataque electroquímico durante la preparación de la probeta. Por otra parte el espectro cualitativo realizado en la matriz (señalado con la letra **d**) muestra un contenido rico en cobalto y cromo lo cual era esperado debido a la composición química de esta aleación.

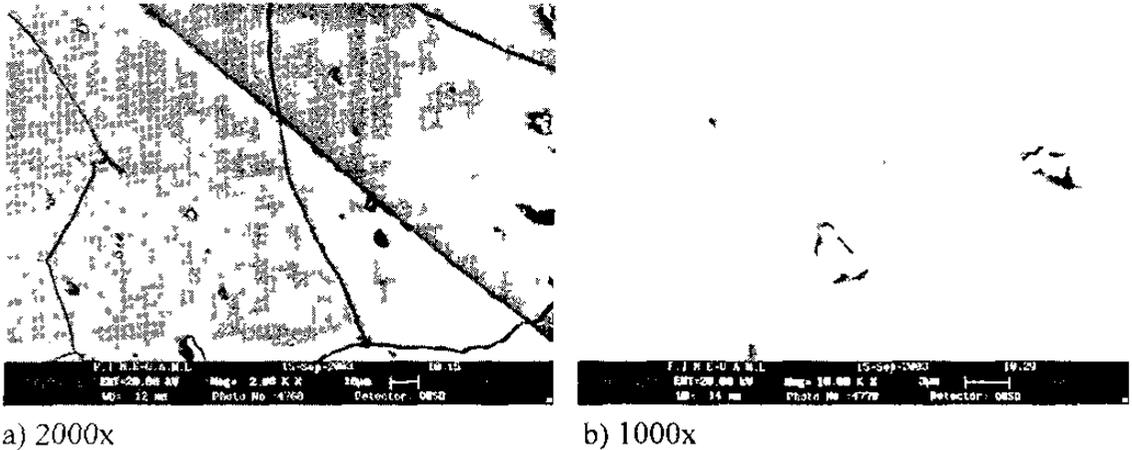
Figura 4.12 Micrografías de la muestra prototipo MP/5.1. Tratamiento de solución

En la figura 4.12 se presentan las micrografías de la muestra prototipo MP/5.1 a diferentes aumentos, donde se pueden observar algunos carburos con la misma morfología globular que la muestra testigo T/5.3 vista en la figura 4.10

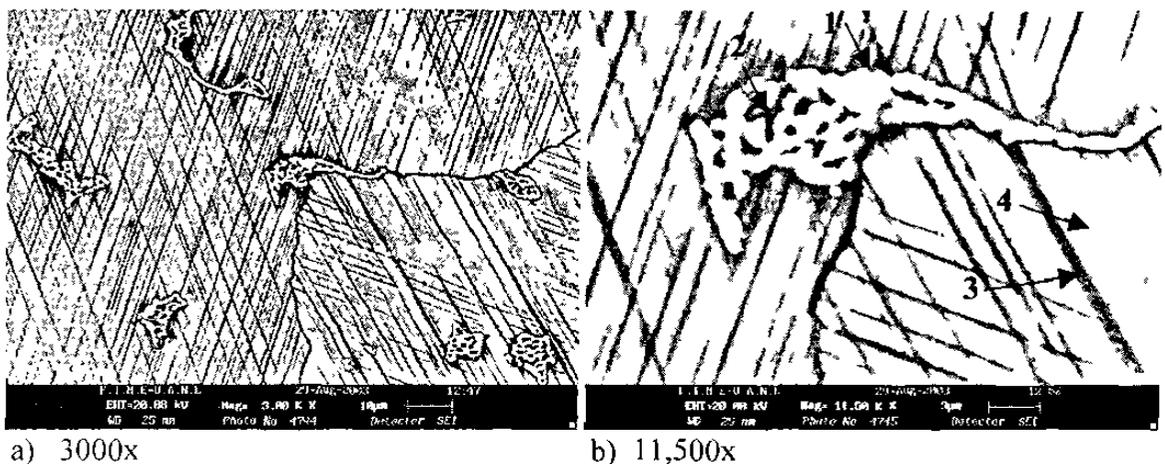
Figura 4.13 Microestructuras de la muestra testigo T/5.6.

Tratamiento combinado, 0.21%C.

En la figura 4.13 se pueden observar dos micrografías de la muestra testigo T/5.6. En la sección a) se presenta a 3000 aumentos mientras que la sección b), la cual esta señalada con varios números, se presenta a 11,500 aumentos. Cada número representa la zona donde se realizaron microanálisis cualitativos. En la figura 4.14 se pueden observar los espectros referentes a cada zona identificada.

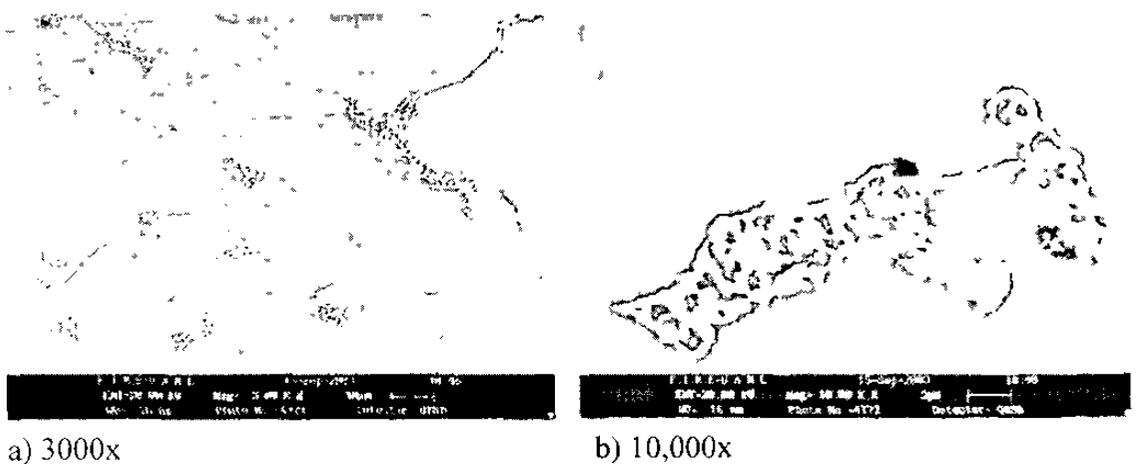
Figura 4.15 Micrografías de la muestra prototipo MP/5.4.

Tratamiento combinado, 0.21%C.

En la figura 4.15 se pueden observar las micrografías de la MP/5.4 a 3000 y 10,000 aumentos, en donde se puede apreciar la similitud morfológica tanto de los carburos y de las estriaciones de la muestra testigo T/5.6 vista en la figura 4.13.

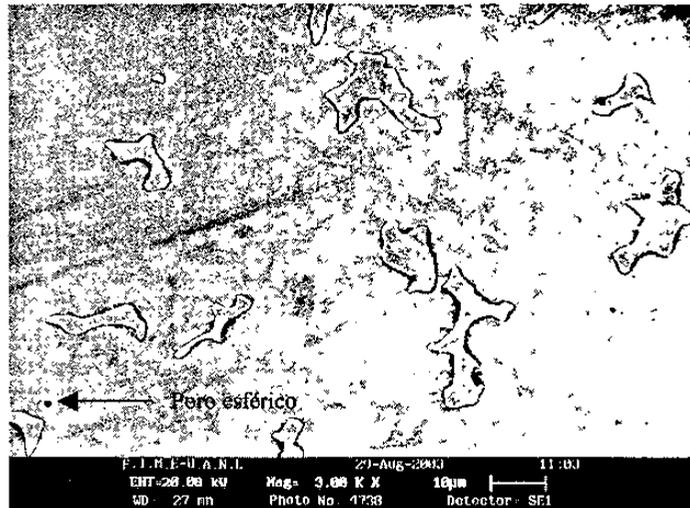
Figura 4.16 Micrografía a 3000x de la muestra prototipo T/9.6 mostrando poros por gas.

En la figura 4.16 se aprecia la micrografía de la muestra testigo T/9.6 a una magnificación de 3000 aumentos, en donde se pueden observar carburos de bloque dispersos en la matriz. Por otra parte, en la misma micrografía se alcanzan a observar algunos poros esféricos los cuales se formaron por gases atrapados durante la solidificación. Estos poros ya han sido observados y caracterizados en estas aleaciones [28]. En el inciso a) de la figura 4.17 se puede observar el espectro del análisis cualitativo para los carburos de bloque mientras que en el inciso b) se puede ver para la matriz.

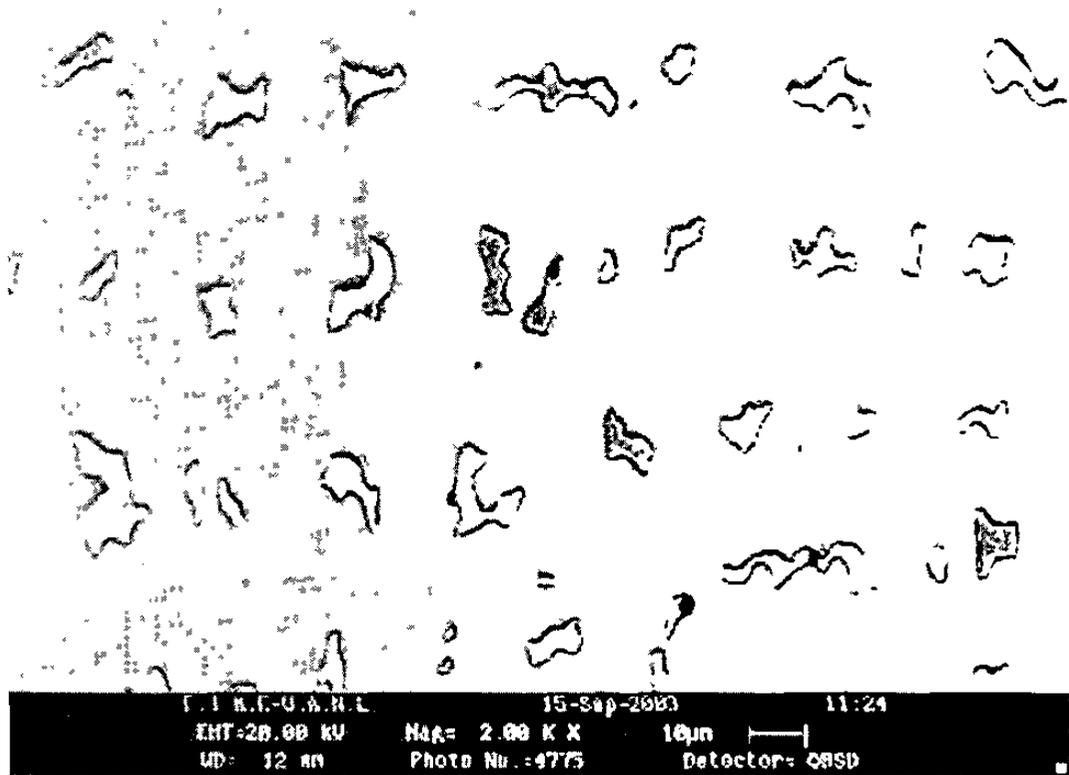
Figura 4.18 Micrografía a 2000x de la muestra prototipo MP/9.4.

En la figura 4.18 se puede observar la micrografía de la muestra prototipo MP/9.4 a 2000 aumentos, la microestructura es similar a la muestra testigo (ver figura 4.16), la cual esta formada por carburos dispersos en la matriz.

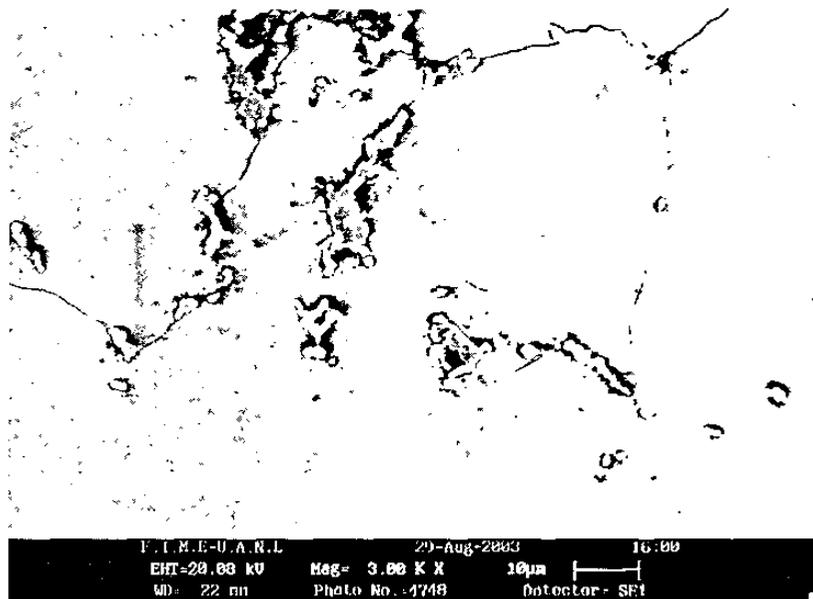
Figura 4.19 Micrografía de la muestra testigo T/6.3.

Tratamiento de solución, 0.31 %C.

En la figura 4.19 se puede observar la micrografía de la muestra testigo T/6.3 la cual representa el tratamiento de solución para las muestras prototipo de alto carbono, la magnificación de la fotomicrografía es de 3000 aumentos y esta formada por carburos globulares formados durante la transformación activada por el tratamiento térmico de solución. En esta micrografía se pueden apreciar cadenas de carburos ubicados en la frontera de grano y algunos carburos aislados dentro del grano. Las manchas oscuras que se observan en las fronteras de los carburos fueron generadas por un exceso de tiempo durante el ataque electroquímico utilizado.

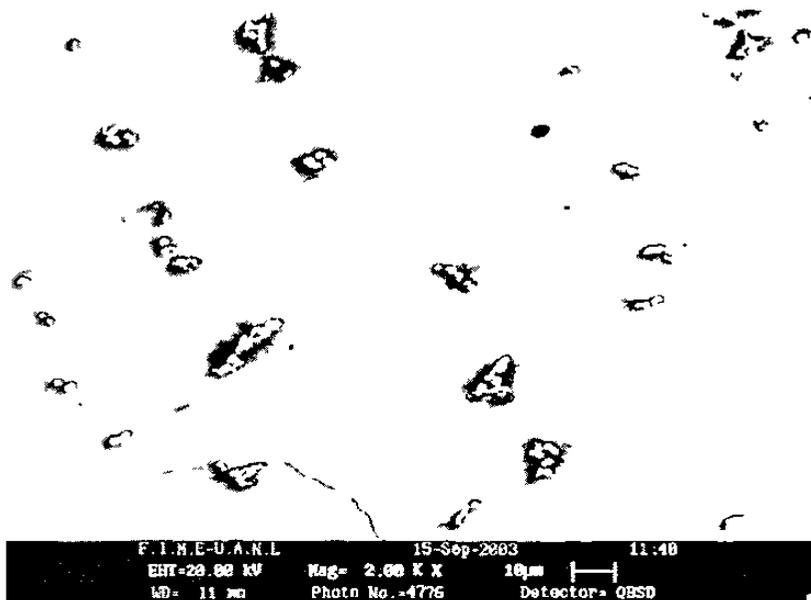
Figura 4.20 Micrografía de la muestra prototipo MP/6.1.

Tratamiento de solución, 0.31%C.

En la figura 4.20 se puede ver la micrografía de la muestra prototipo MP/6.1 a 2000 aumentos, esta muestra una microestructura con al misma morfología y tamaño de carburos que su muestra testigo T/6.3

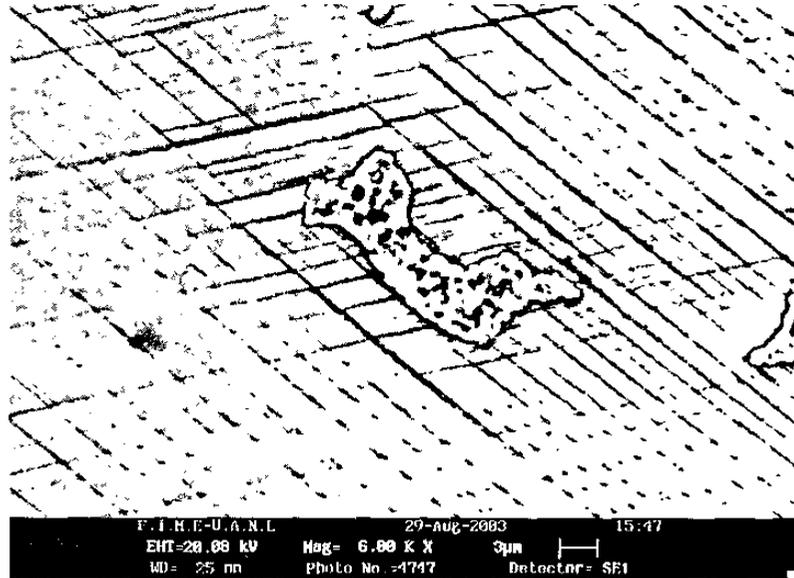
Figura 4.21 Micrografía a 6000x de la muestra testigo T9.3. Tratamiento de solución, 0.31 %C.

En la figura 4.21 se puede observar la micrografía de la muestra testigo T/9.3 mientras que en la figura 4.22 se presenta una micrografía de la muestra prototipo MP/9.1. a estas muestras se les aplicó un tratamiento térmico combinado de solución y envejecido. Se aprecian las bandas o estrías debido a las fallas de apilamiento.

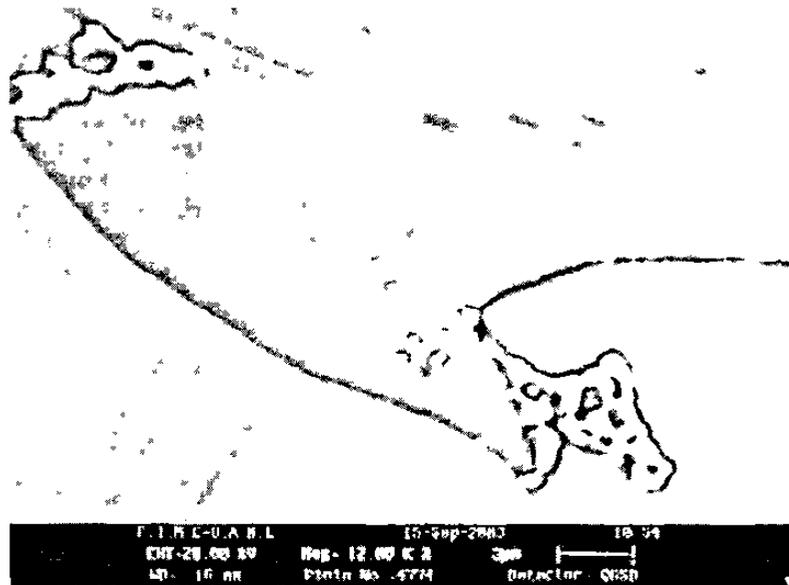
Figura 4.22 Micrografía de la muestra prototipo MP/9.1 a 12,000x. Tratamiento combinado, 0.31 %C.

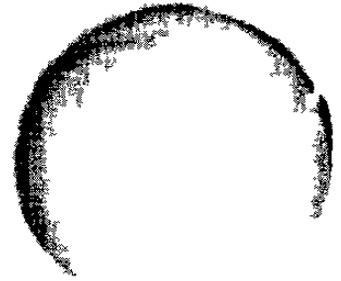
Figura 4.25 Fotografías de la cabeza femoral MP/5.1.

En las siguientes figuras, se puede observar la zona de contacto de las cabezas probadas en la máquina de desgaste; cada figura muestra tres fotografías amplificadas un 25% de sus dimensiones reales, donde se puede observar la evolución de la huella durante la prueba tribológica.

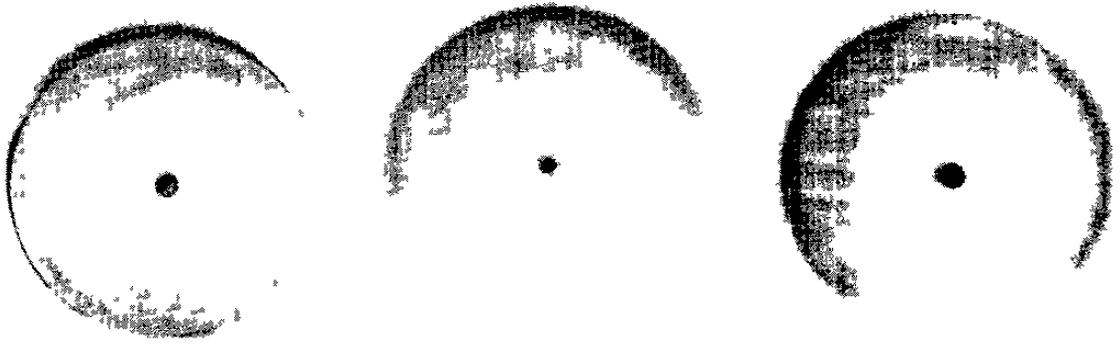
Figura 4.28 Fotografías de la cabeza femoral MP/5.5.

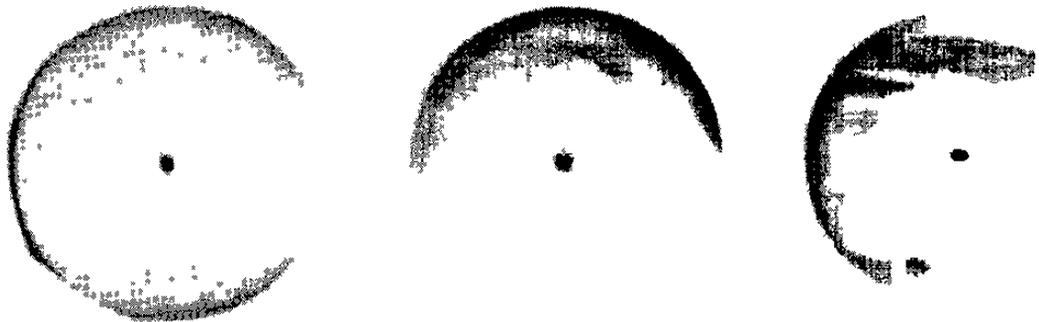
Figura 4.29 Fotografías de la cabeza femoral MP/9.4.

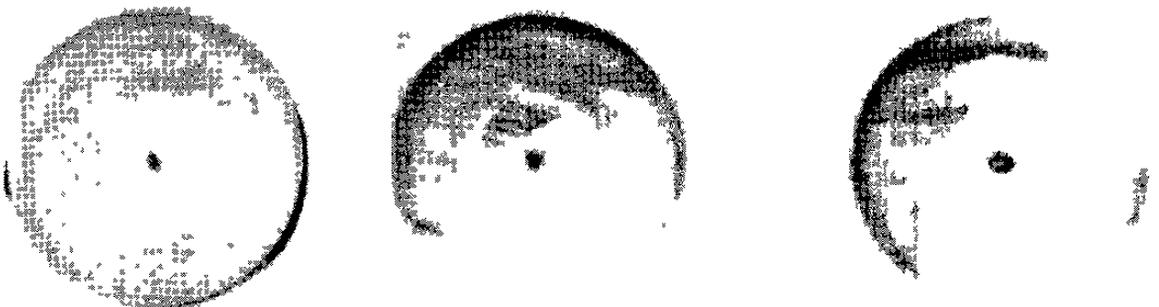
Figura 4.30 Fotografías de la cabeza femoral MP/9.5.

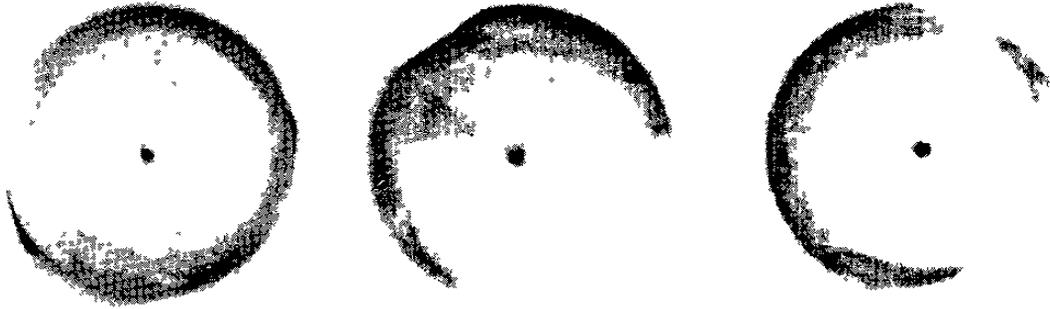
Figura 4.31 Fotografías de la cabeza femoral MP/6.1.

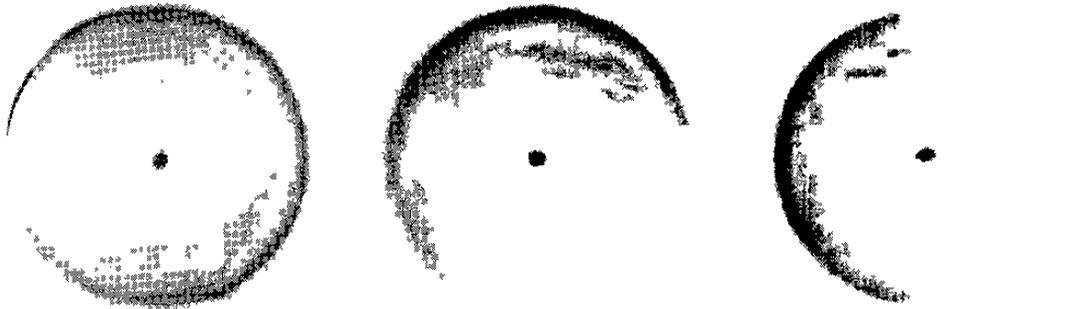
Figura 4.32 Fotografías de la cabeza femoral MP/6.2.

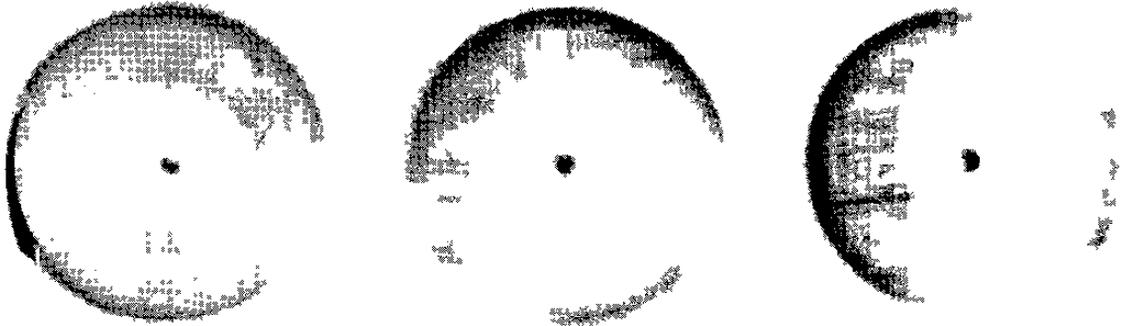
Figura 4.33 Fotografías de la cabeza femoral MP/9.1.

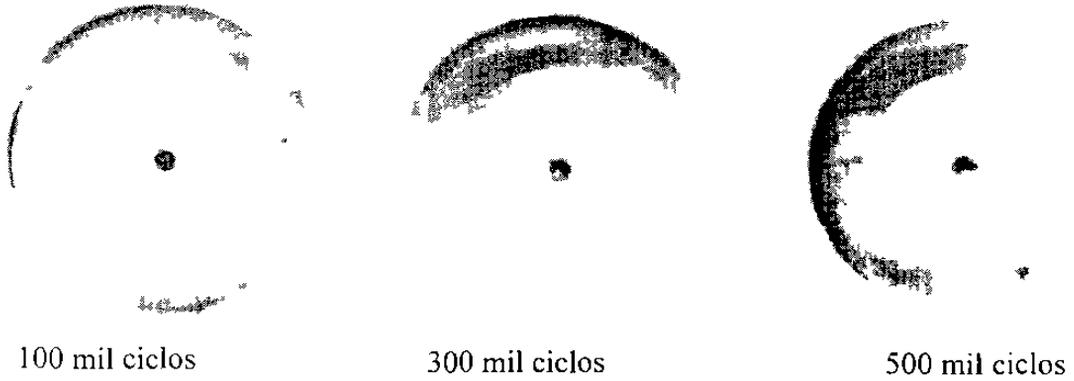
Figura 4.34 Fotografías de la cabeza femoral MP/9.2.

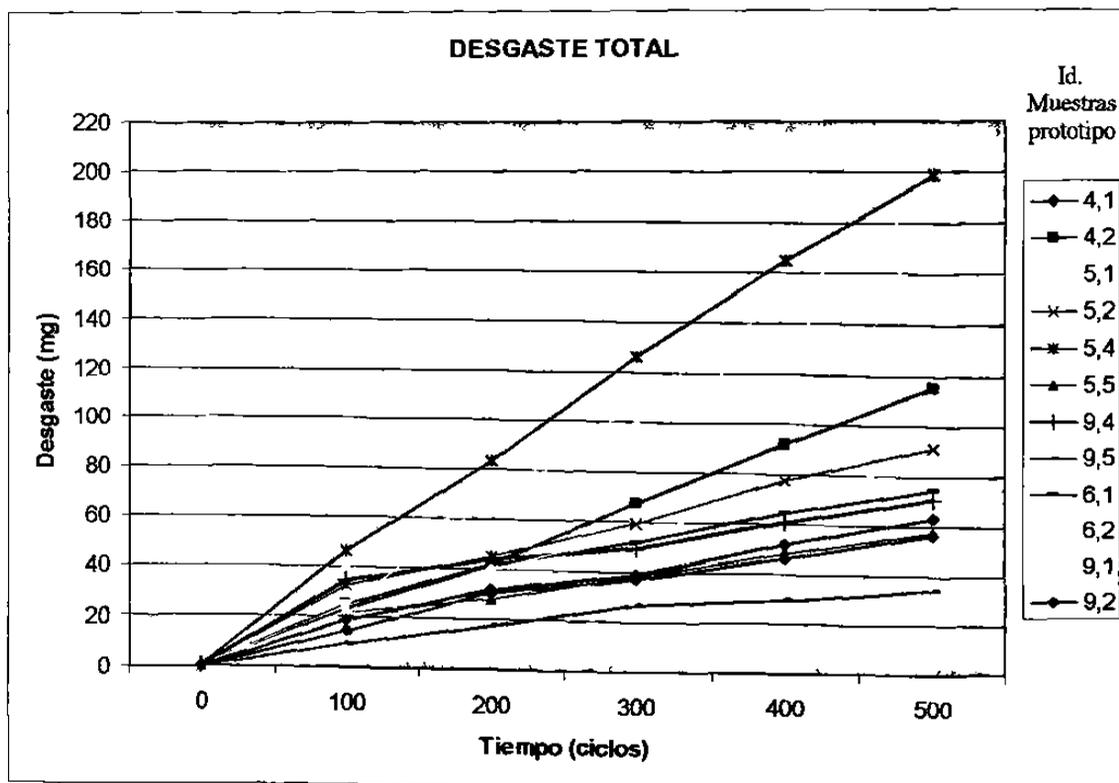
Figura 4.35 Desgaste total (pérdida en peso de cabeza y copa) de muestras prototipo.

En la figura 4.35 se observa el comportamiento tribológico de las muestras prototipo ensayadas a 500 mil ciclos, para este caso, el desgaste de cada MP se obtuvo con la suma de la pérdida en peso de la cabeza y de la copa.

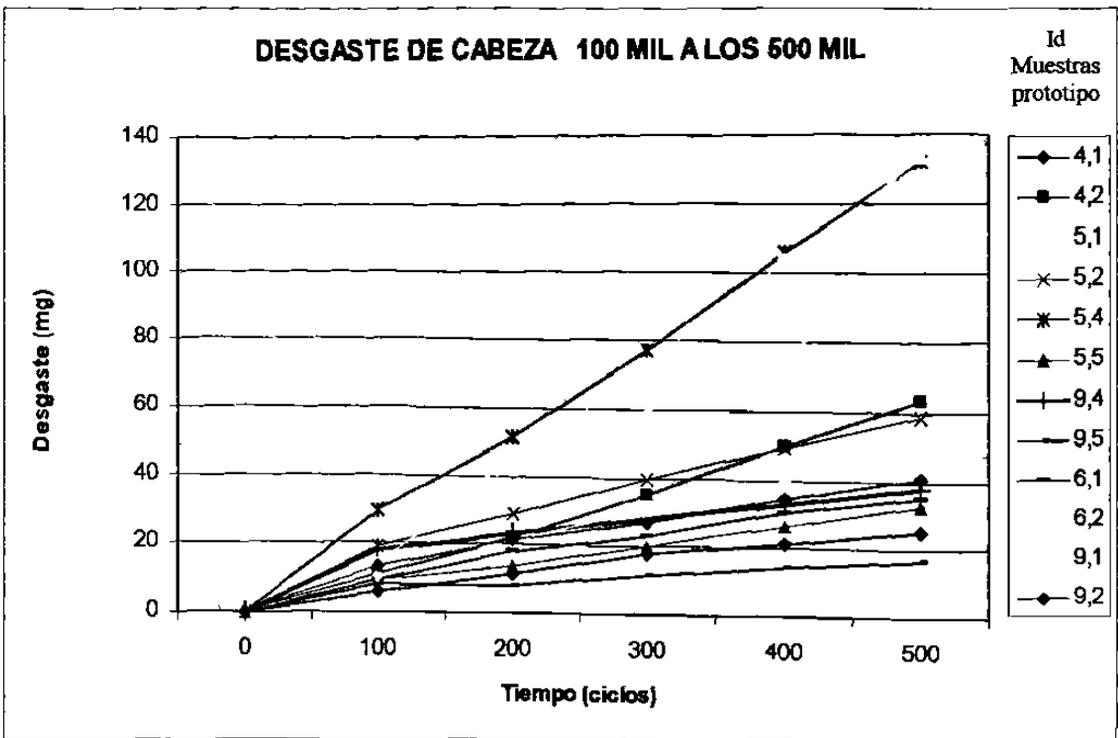
Figura 4.36 Desgaste en cabezas femorales de las muestras prototipo.

En la figura 4.36, se muestra el gráfico correspondiente al desempeño tribológico de cada una de las cabezas conformantes de las muestras prototipo, mientras que en la figura 4.37 se puede observar la gráfica correspondiente a las copas de los ensamble de las muestras prototipo.

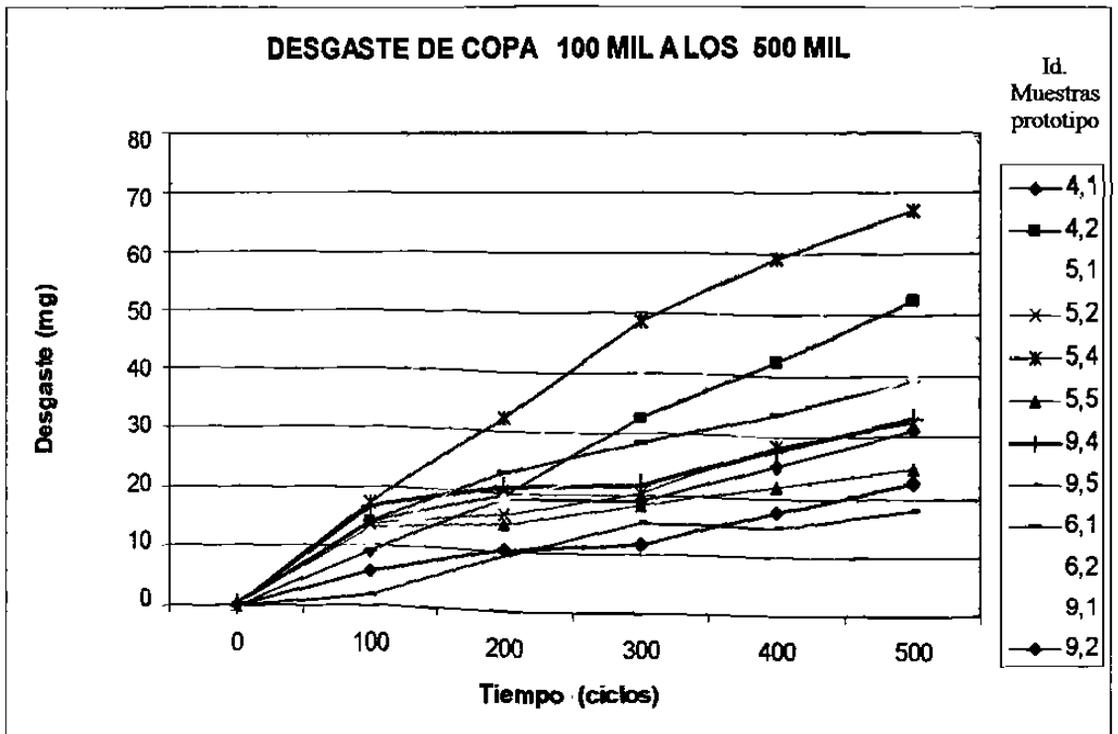
Figura 4.37 Desgaste en copas de las muestras prototipo.

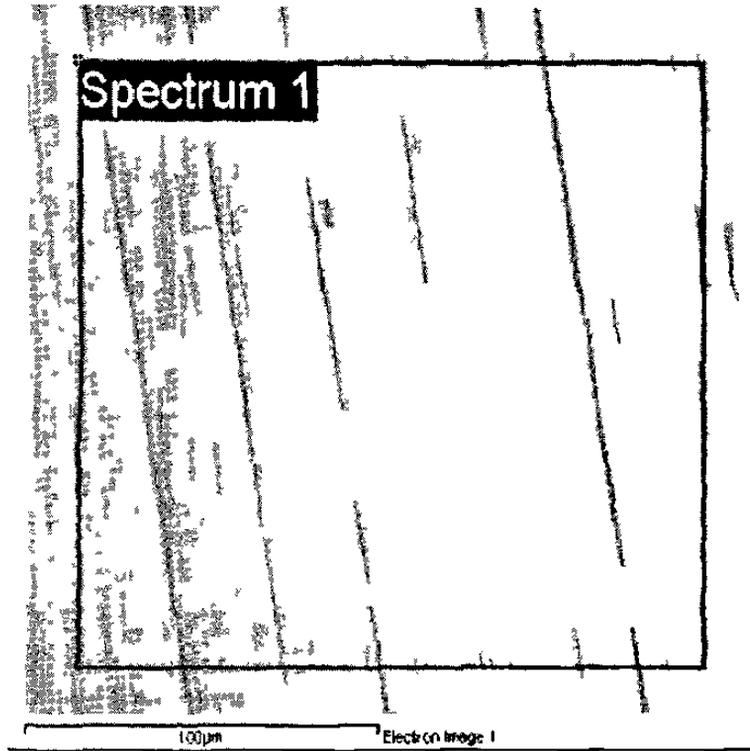
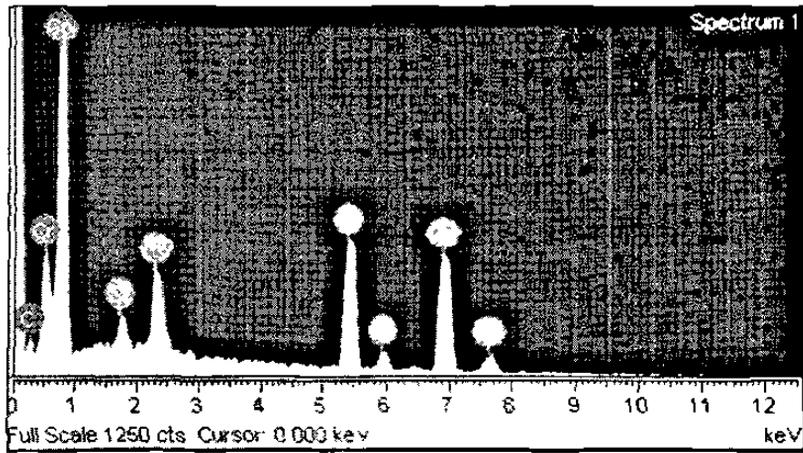
En la parte **a)** de la figura 4.38, se puede observar la micrografía a bajas magnificaciones (400x) de la MP/4.1 mostrando en forma general el daño por desgaste, en el inciso **b)** de la misma figura, se puede observar el espectro cualitativo realizado en el recuadro de la micrografía, donde se puede ver la composición típica de la aleación. En los incisos **a)** y **b)** de la figura 4.39 se puede observar a mayor detalle la morfología de los pequeños huecos en donde se realizó un análisis cualitativo mostrado en el inciso **c)**, los huecos observados con tamaños entre 10 y 30 micrómetros coinciden en tamaño y forma con los carburos de colada vistos en la misma muestra antes de probarla en la máquina de desgaste, esto se puede apreciar en la figura 4.9. El desprendimiento de algunos de estos carburos pudo haberse debido al contacto entre dos carburos promoviendo la fractura parcial o total durante los primeros 100 mil ciclos dejando estas huellas en la matriz, por otra parte, se pueden apreciar con mucho menor resolución algunas porosidades de menor tamaño observadas en el inciso **b)** de la figura 4.39.

a) 400x

b) Espectro 1

Figura 4.38 Micrografía y espectro cualitativo de la muestra prototipo MP/4.1.
