# Capítulo 1

## INTRODUCCIÓN

### 2.1 La prótesis total de cadera

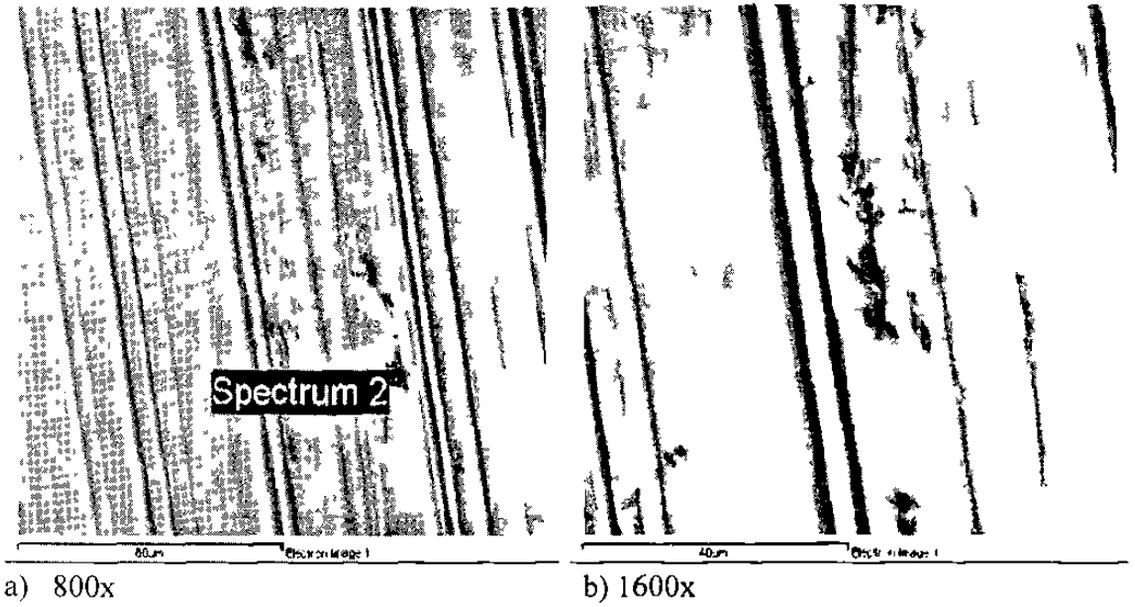
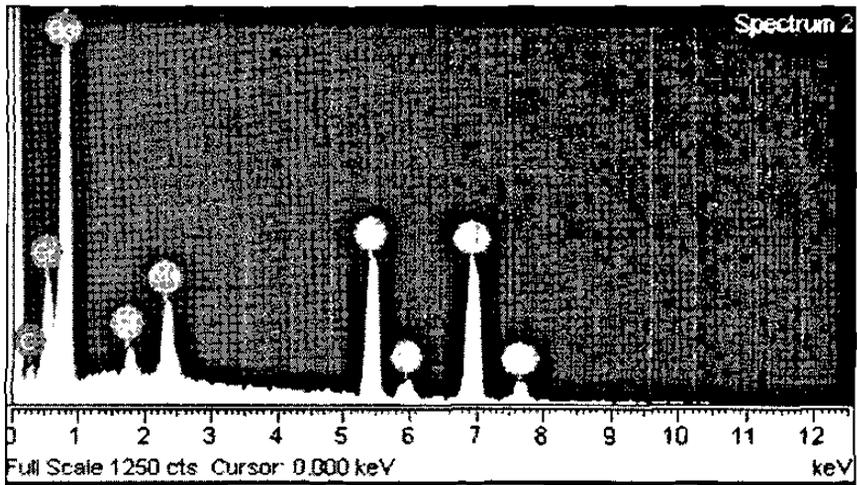
c) análisis cualitativo en la zona identificada como spectrum 2

Figura 4.39 Micrografía y espectro cualitativo de la muestra prototipo MP/4.1.

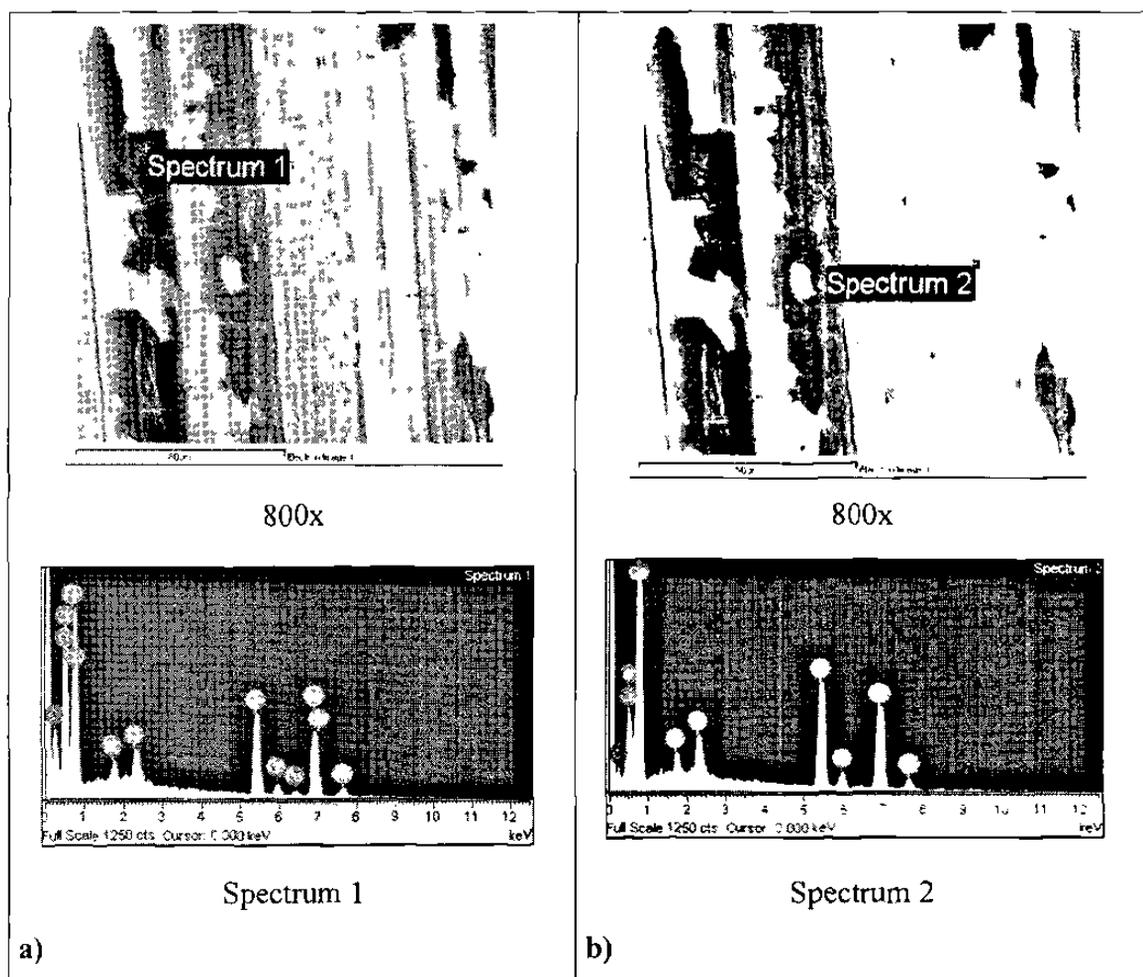
En los incisos a) y b) de la figura 4.40, se pueden observar las micrografías y espectros cualitativos de las muestras prototipo MP/5.1. En el inciso a) se presenta el espectro cualitativo en la película adherida a la superficie metálica identificada como “spectrum 1”. El análisis mostró un incremento de carbono, cromo y oxígeno con respecto al análisis cualitativo realizado al metal base visto en el inciso b) de la figura 4.40. Durante los primeros 100 mil ciclos se adhirió una capa de suero bovino lo cual puede influir sobre el comportamiento del sistema tribológico, esto se discutirá en el siguiente capítulo.

Figura 4.40 Micrografía y espectro cualitativo de la muestra prototipo MP/5.1.

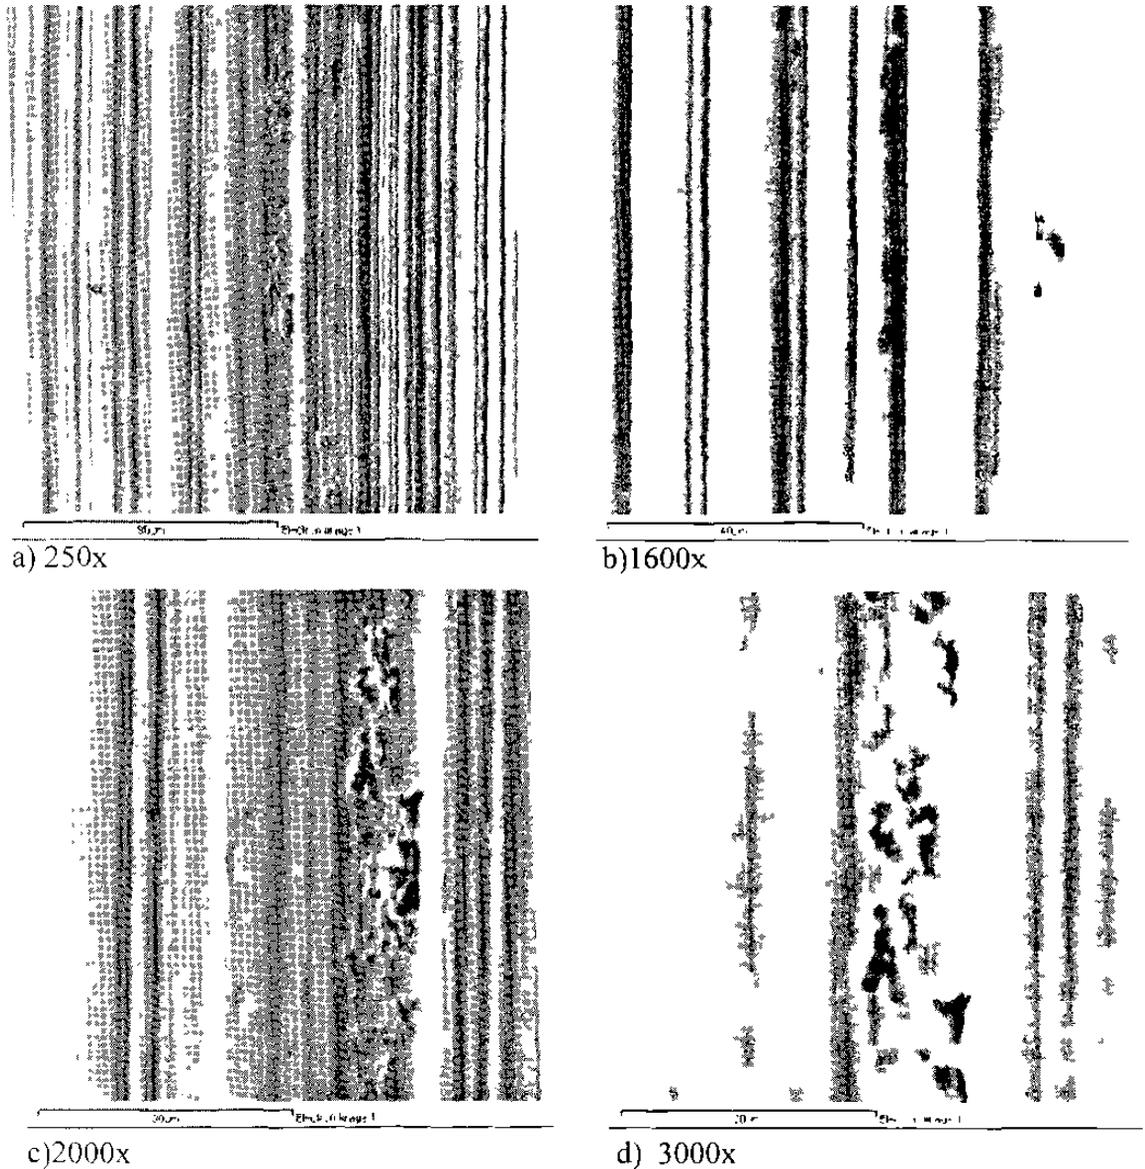
En la figura 4.41 se pueden observar las micrografías a diferentes aumentos de la MP/5.4. En esta muestra, los daños por desgaste se observaron en dos formas: Surcos orientados en la misma dirección del movimiento y desprendimientos de partículas. Los surcos son de diferentes espesores, sin embargo oscilan entre los  $2\mu\text{m}$  y  $5\mu\text{m}$  según se puede ver a mayor detalle en la figura 4.42.

Figura 4.41 Micrografías a diferentes aumentos de la MP/5.4. a) y b) muestran principalmente surcos por abrasión, en c) y d) se observan cavidades entre surcos.

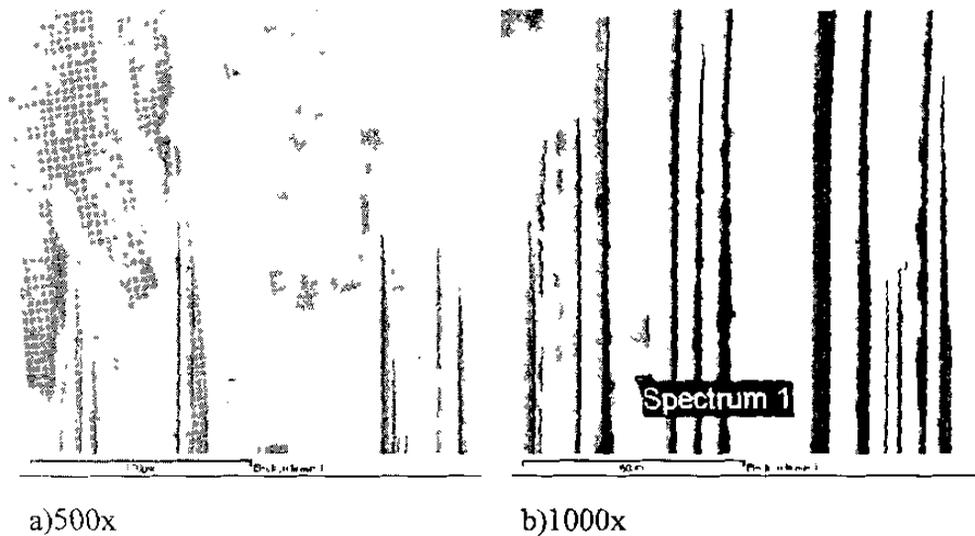
En la figura 4.42 se pueden observar los surcos ubicados entre la zona de contacto y la de no contacto, es decir, entre la zona desgastada y la zona polar de la cabeza la cual no alcanza a tener contacto, esto se puede observar de forma macro en la fotografía de la figura 4.27. En el inciso a) de la figura 4.42 se puede apreciar una capa adherida a la superficie, mientras que en el inciso b), se puede ver a mayor detalle la deformación plástica en el borde de los surcos.

Figura 4.42 Micrografías de la MP/5.4. a) Interfase de zona de desgaste, b) se observa material deformado plásticamente durante la formación de los surcos.

El mecanismo predominante en los primeros 100 mil ciclos, fue la abrasión de dos cuerpos, la cual se distinguió por surcos plásticos en los cuales se observa material adyacente en los bordes según se puede ver en la micrografía de la figura 4.42, sin embargo también se pudo haber presentado el mecanismo abrasivo de tres cuerpos, ya que en algunas muestras se observaron surcos aislados, los cuales pudieron haber sido formados por partículas que se transportaron mediante el lubricante. De acuerdo a la teoría del desgaste abrasivo, se propone que los surcos obtenidos en la copa y esfera, fueron desarrollados por el contacto entre los carburos duros y la matriz suave, esto es apoyado por la coincidencia dimensional del espesor de los surcos con el tamaño de los

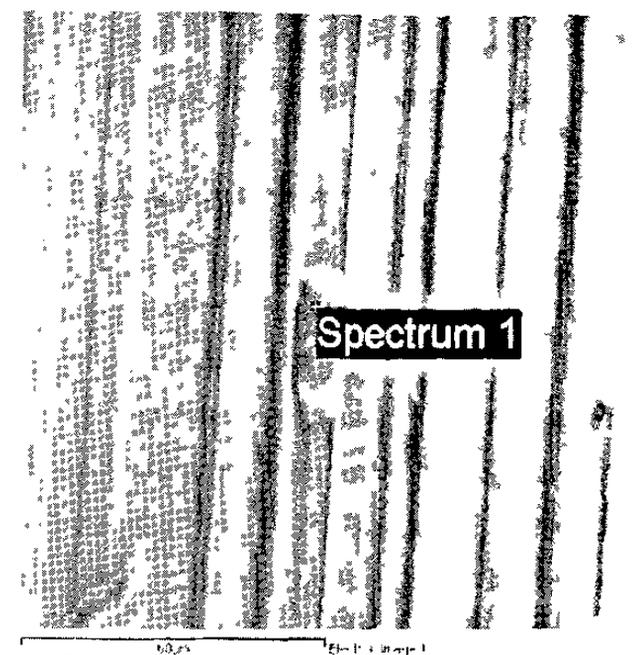
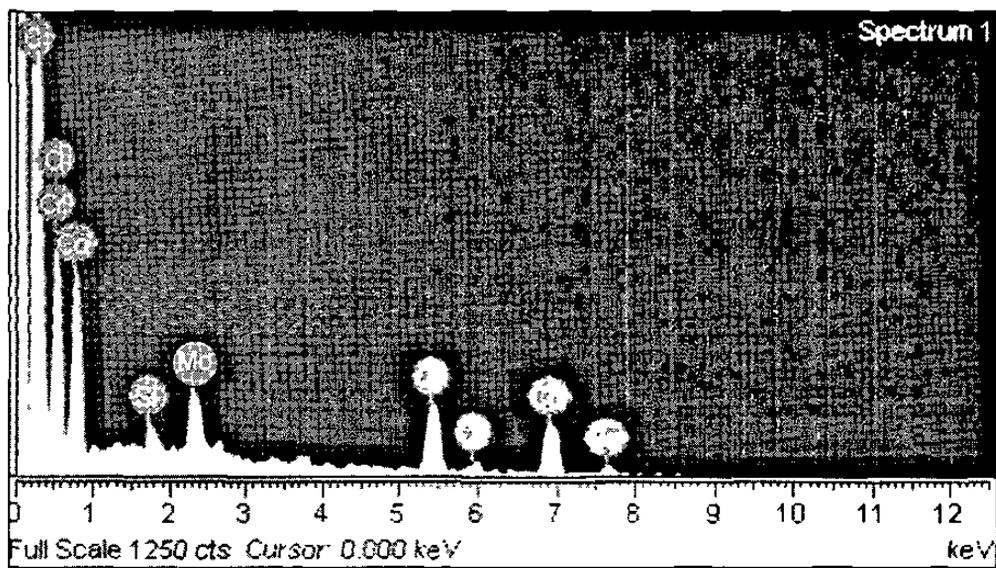
En el inciso a) de la figura 4.43, se puede observar la micrografía para la misma muestra a 1000 aumentos en donde se alojó una partícula en uno de los surcos, la cual subsistió al proceso de limpieza con ultrasonido descrito en el punto 3.5.2 del capítulo anterior. El espectro cualitativo que se puede ver en el inciso b), muestra una composición principal de carbono, oxígeno y cromo para esta partícula, esta composición refleja ser parte de la capa adherida por elementos del suero bovino.

a) 1000x

b) Espectro cualitativo de la partícula vista en el surco

Figura 4.43 a) Micrografía de la MP/5.4 mostrando una partícula atrapada dentro del surco y b) análisis cualitativo de la partícula.

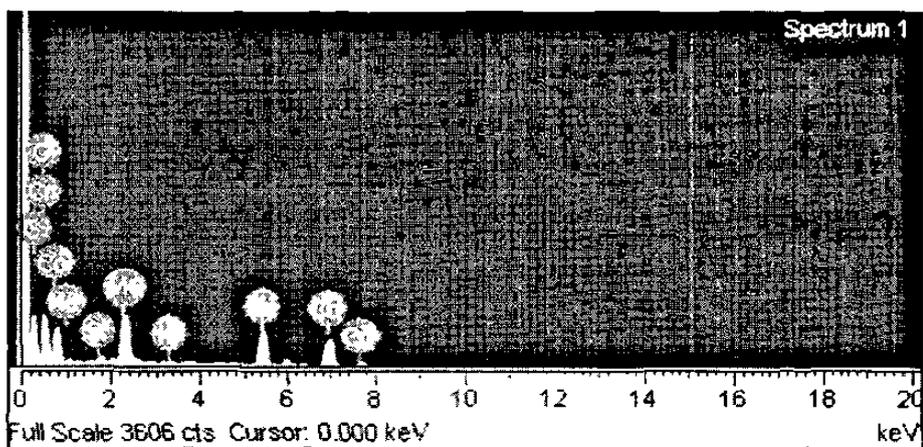
En los incisos a) y b) de la figura 4.45, se presentan dos micrografías de la MP/9.2 a 2000 aumentos, en la cual se puede observar desprendimiento de partículas en la superficie. Por otra parte en la micrografía a) se ubica una zona identificada como spectrum 1, donde se realizó un análisis cualitativo el cual se puede ver en el inciso c). El análisis mostró que la conformación del material alojado en ese hueco, esta constituido principalmente por C, O, Cr, Mo y Co además de otros elementos como el K y Na. Esto hace suponer que el lubricante e aloja dentro de las cavidades superficiales.

a) 2000x Zona de microanálisis

b) 2000x Desprendimiento de partículas

c) Espectro en material alojado en hueco observado y apuntado en la micrografía a).

Figura 4.45 Micrografías y espectros cualitativos de la MP/9.2.

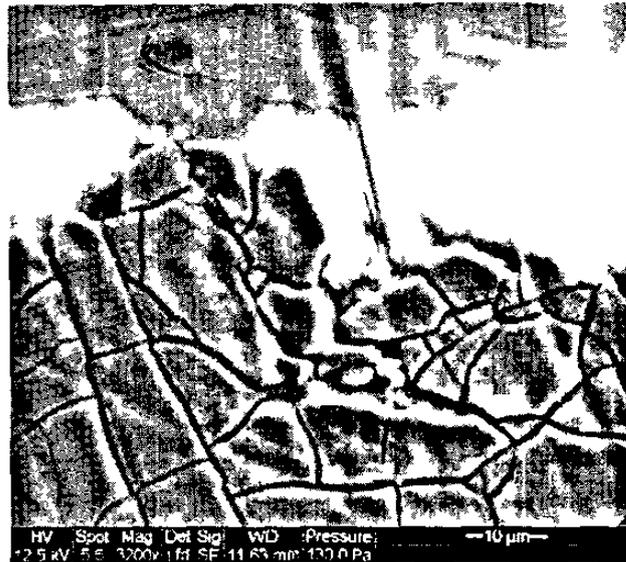
En la figura 4.47, se puede observar la micrografía correspondiente a la muestra prototipo MP/5.2 en la cual se distingue la superficie metálica con un surco de un ancho aproximado de 4  $\mu\text{m}$ . Por encima del metal y del surco, se encuentran posicionadas dos tipos de películas, una con morfología fragmentada y de espesor mayor que la otra película de apariencia lisa ubicada en la parte superior de la micrografía.

Figura 4.47 Micrografía de muestra prototipo MP/5.2 a 3200x.

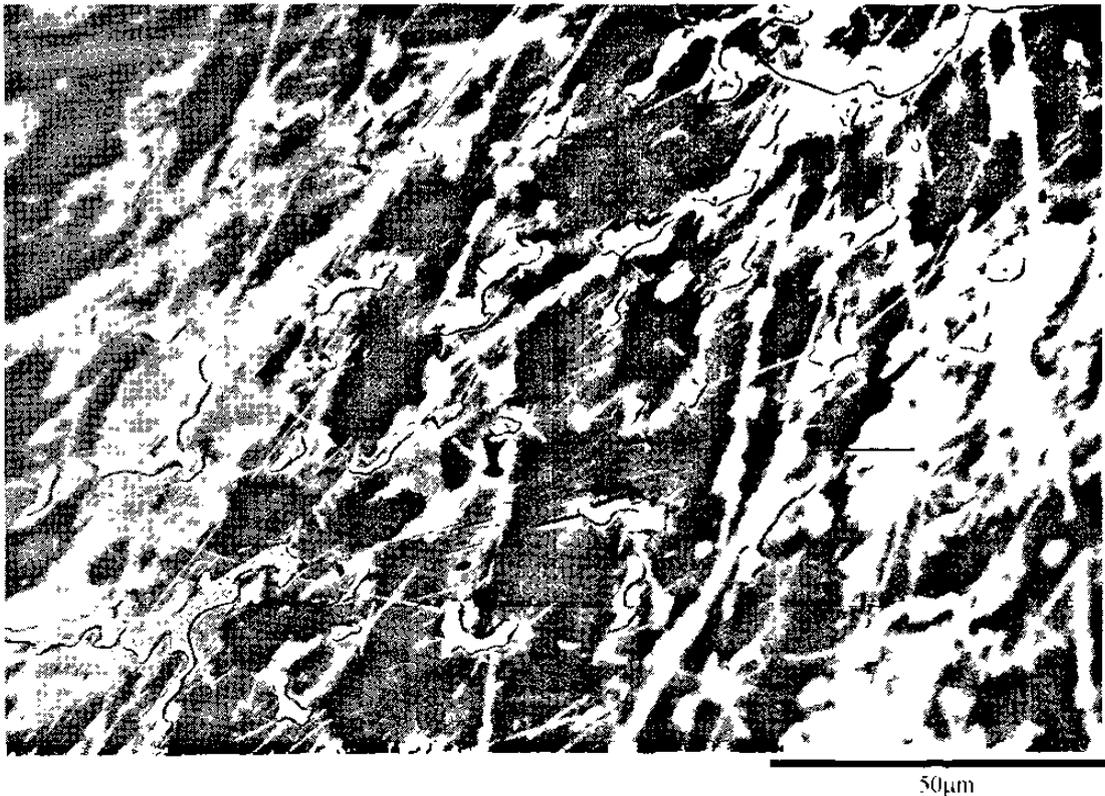
En la micrografía de la figura 4.50, se puede observar la microestructura de la condición de colada. La micrografía se tomó en una zona de escaso contacto, sin embargo se puede observar una capa oscura sobre la superficie, en la cual esta adherida una película de proteínas proveniente del lubricante biológico empleado. Por otra parte, se puede observar algunos huecos formados por el desprendimiento parcial o total de los carburos.

Figura 4.50 Microestructura de la MP/4.1 a 500x.

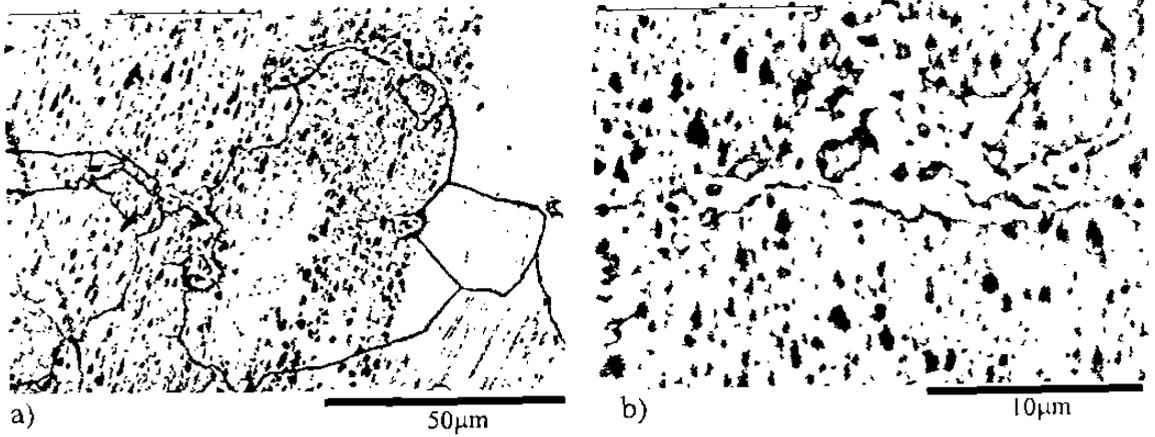
figura 4.58, se muestran dos micrografías para la misma condición microestructural pero realizadas en la MP/5.5, en estas se puede observar que las cavidades se generaron solamente en la matriz manteniéndose íntegramente los carburos. La parte central de los carburos presenta otro color debido a su diferencia local en composición química, según se puede ver en las figuras 4.13 y 4.14 del presente capítulo.

Figura 4.58 Micrografía de la MP/5.5 con ataque electroquímico. **a)** se observan cavidades sólo en la zona de contacto y **b)** se muestra un carburos globular embebido en la matriz la cual presenta daño por desprendimiento de partículas.

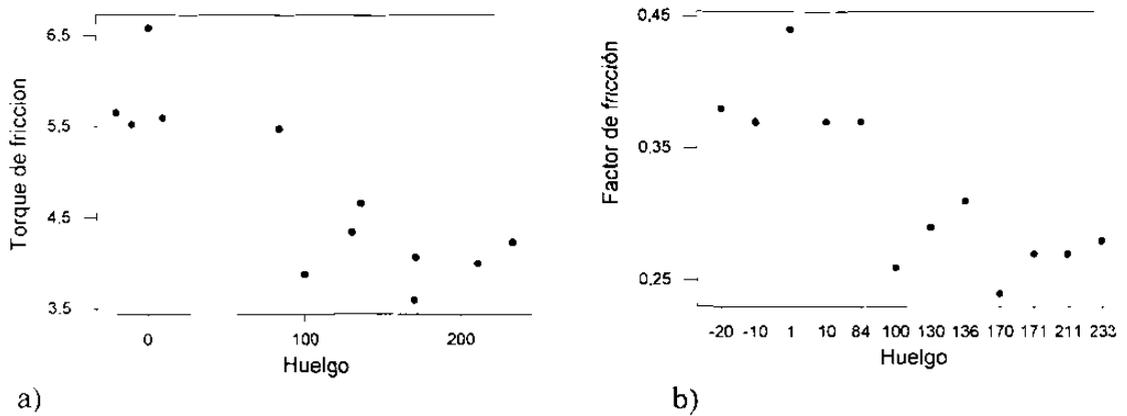
En el inciso **b)** de la figura 5.1, se pueden observar la gráfica correspondiente al huelgo con respecto al factor de fricción, el cual se obtuvo mediante la expresión  $f = T/rL$ , donde  $f$  es el factor de fricción,  $r$  es el radio de las muestras y  $L$  es la carga aplicada. Esta expresión ha sido utilizada por Scholes [46] quien encontró resultados de factores de fricción para prótesis CoCr-CoCr en el rango de 0.25 a 0.31, los resultados del presente trabajo muestran una gran similaridad a los reportados por Scholes, lo cual indica que la técnica de medición de torque de fricción desarrollada en la máquina

diseñada en el presente trabajo, genera resultados similares a los encontrados en otros simuladores.

Figura 5.1 a) Factor de fricción contra huelgo, b) torque de fricción contra huelgo

No obstante, se encontró la manera de relacionar al torque de fricción con respecto a la zona de contacto, para esto se utilizó el huelgo diametral, el cual esta relacionado con las geometrías del ensamble. En la tabla 5.1 se pueden observar los huelgos y los torques de fricción medidos para las 12 muestras prototipo evaluadas, mientras que en el inciso **a)** de la figura 5.1, se puede observa de manera gráfica la relación entre el huelgo y el torque de fricción, la tendencia observada, nos indica que a huelgos muy pequeños o en los ensambles identificados como MP/5.5 y MP/6.1, donde el diámetro de la esfera es mayor al de la copa, se incrementa notablemente el torque de fricción, lo cual corresponde con los estudios realizados por Walker [45].

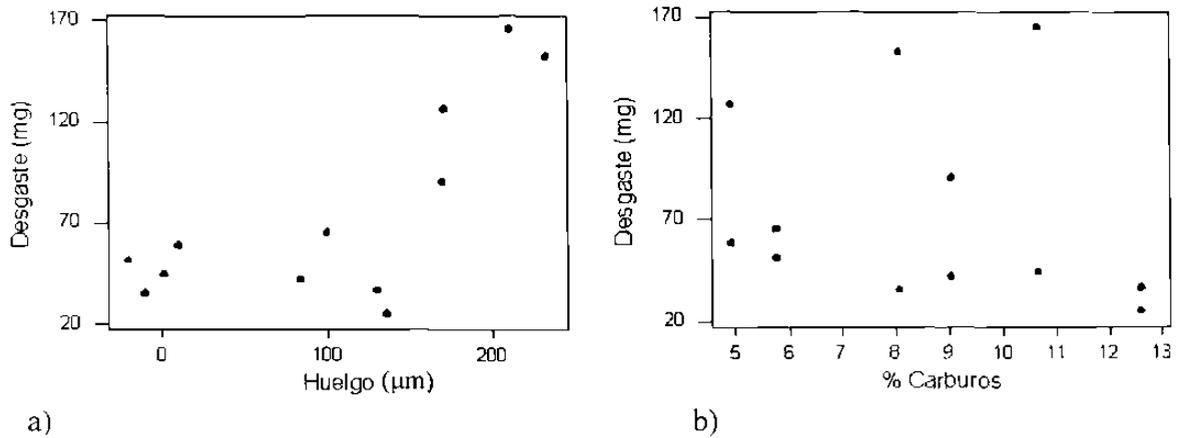
Figura 5.2 Gráfica comparativa del efecto de contenido de carburos y huelgo sobre el desgaste de las 12 muestras prototipo.

$p=0.002$ , con un efecto de fracción de carburos menor pero aún más significativo de  $p=0.05$  ( $r^2 = 0.7$ ). En el inciso a) de la figura 5.2, se presentan las gráficas de desgaste contra huelgo, mientras que en el inciso b), se muestra la dispersión de fracción de carburos contra desgaste, en donde se puede apreciar una tendencia de mejor resistencia al desgaste para las muestras con altos contenidos de carburos aún estando la fuerte influencia del huelgo. El dominio del huelgo sobre el desgaste obtenido en el sistema tribológico utilizado coincide con trabajos de otros investigadores [47,48] quienes en sus estudios emplearon simuladores con una cinemática diferente. El modelo más adecuado para explicar la dependencia del régimen de lubricación sobre el huelgo es el propuesto por Hamrock y Dowson [49] con el cual se obtiene el espesor mínimo de película, el cual se expresa en la ecuación (1), donde  $R$  es el radio equivalente (2),  $E'$  es el módulo equivalente (3) y  $u$  es la velocidad de entrada entre el movimiento relativo entre la esfera y la copa (4).

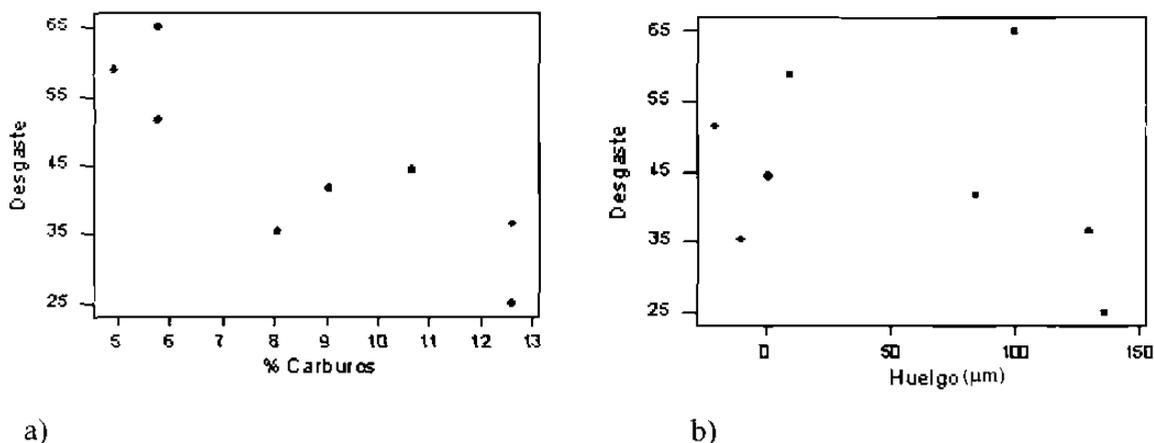
Figura 5.3 Gráfica comparativa del desgaste contra a) contenido de carburos y b) huelgo en el rango de  $-20$  a  $140 \mu\text{m}$ .

En el inciso **a)** de la figura 5.3, se presenta la gráfica de carburos contra desgaste en la cual se encontró una correlación con un valor  $r^2 = 0.74$  con  $p = 0.01$ , mientras que en la sección **b)** se puede ver que para este rango de huelgos no hay ninguna tendencia o correlación significativa con el desgaste.

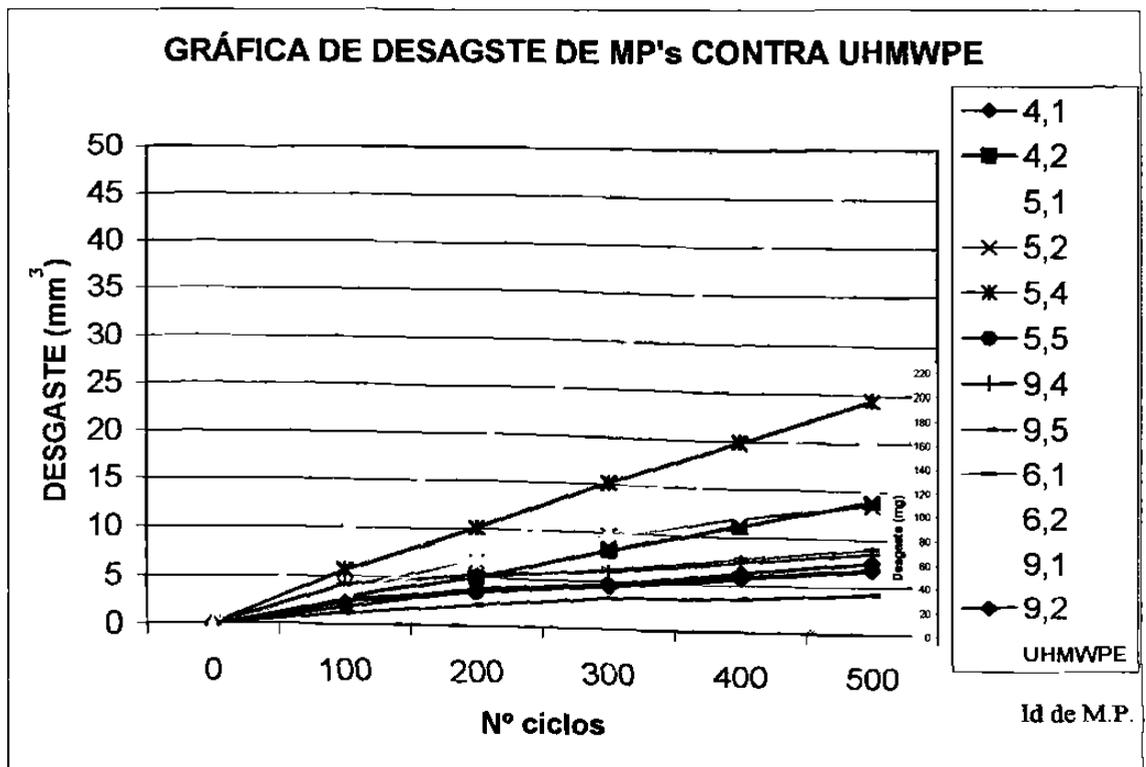
Figura 5.5 Gráfico comparativo entre el de desgaste total de los ensambles de las muestras prototipo y del par mas utilizado actualmente (METAL-UHMWPE)

En la gráfica de la figura 5.5 donde se muestran las curvas de desgaste total para las doce muestras, se observa que el desgaste más severo se presentó en las muestras correspondientes a lo mayores huelgos de acuerdo a la tabla 5.2. Como ya se había mencionado, presentan un bajo espesor de película, lo cual permite que interactúen directamente las asperezas además de no alcanzar un estado estable de desgaste. Por otra parte en todas las muestras que no estuvieron bajo una abrasión severa, se
