ESTUDIO DE LAS PROPIEDADES MECÁNICAS, TRIBOLÓGICAS Y
ELECTROQUÍMICAS DE ALEACIONES CoCrMoC CON ADICIONES DE
BORO

T E S I S

EN OPCIÓN AL GRADO DE DOCTOR EN INGENIERÍA DE MATERIALES

JUNIO DE 2014

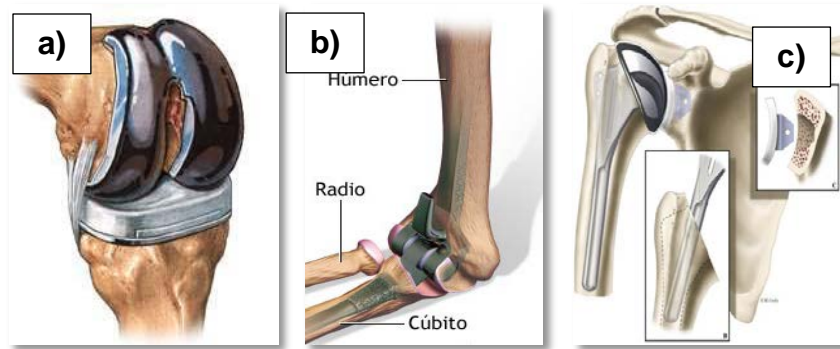
El reemplazo de articulaciones se puede dar después de una fractura o en caso de un paciente que sufre de artritis grave. En las siguientes figuras se muestran imágenes de artroplastias; la Figura 2.1 muestra una cadera, a) sana, b) con osteoartritis y c) con un implante; en la Figura 2.2 se muestran reemplazos de rodilla, codo y hombro.

Figura 2.2 Prótesis articulares de a) rodilla, b) codo y c) hombro [7] [8].

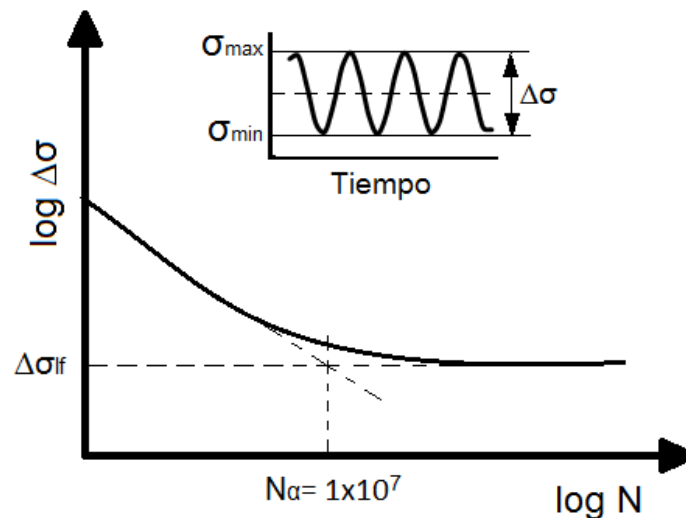
CFD por sus siglas en inglés) y propagación de grieta de fatiga (FCP). CFD está relacionada a la vida total a fatiga, vida segura o diseño de vida a daño intolerante. En este diseño de vida virtualmente infinito, los datos de fatiga se presentan en la forma de curvas de Wöhler (S-N), las cuales trazan los esfuerzos S vs el número de ciclos N a las falla; estas curvas se determinan para condiciones de altos ciclos de fatiga, p.ej. $N > 10^5$ ciclos. El nivel de esfuerzos es relativamente bajo y en general las deformaciones son principalmente elásticas, aun cuando el material experimenta deformación plástica localizada. Esta es una aproximación común para evaluar la resistencia a fatiga de implantes metálicos. En la Figura 2.9 hay una representación esquemática de una curva S-N, se trazó en escalas log-log el rango de esfuerzos cíclicos ($\Delta\sigma = \sigma_{\max} - \sigma_{\min}$) contra el número de ciclos a falla [12].

Figura 2.9 Representación esquemática de una curva S-N [12].

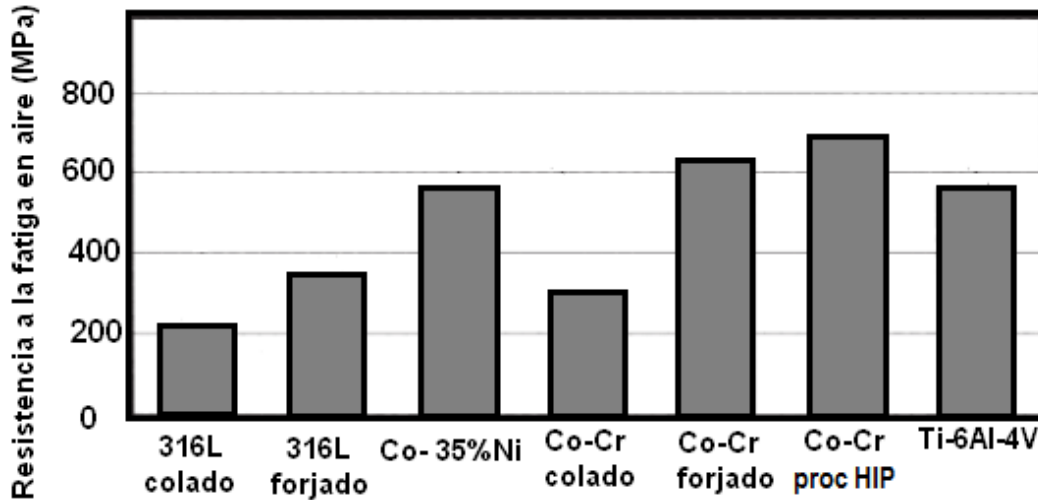
En la Figura 2.10 se presenta un comparativo de la resistencia a fatiga de las principales aleaciones metálicas utilizadas en implantes ortopédicos; allí se observa que el acero inoxidable 316L forjado y la forja de Co-Cr tienen una resistencia a la fatiga significativamente mayor a la de los componentes en condición de colada. El uso de presión isostática en caliente (HIP) además de generar una microestructura fina, también genera un claro mejoramiento en la resistencia a la fatiga. La mayoría de esas aleaciones (especialmente la Co-Cr con HIP y las aleaciones de Ti) tienen resistencia a la fatiga superior a 500 MPa en aire por lo que han sido consideradas apropiadas para aplicaciones en implantes ortopédicos. Las aproximaciones en S/N se hicieron en ambientes que simulan los fluidos del cuerpo y el *fretting* por medio de dispositivos electroquímicos incorporados ya que los procesos mecánicos y químicos combinados juegan un rol vital en la iniciación de grietas [10].

Figura 2.10 Resistencia a la fatiga de algunas aleaciones usadas en implantes [10].

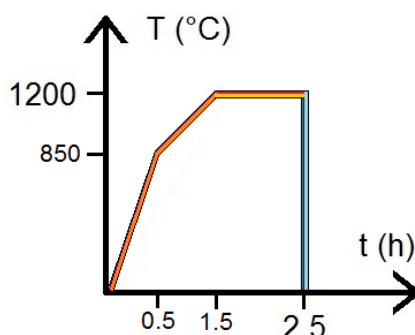
Todos los análisis en este trabajo se realizaron a piezas en condición de colada y con tratamiento térmico. El tratamiento consistió en 1.5 horas de calentamiento, 1 hora a 1200 °C y enfriamiento en agua. La velocidad del calentamiento no fue constante debido a la capacidad del horno que alcanzó los primeros 850°C en media hora y a partir de esa temperatura pasó una hora más antes de lograr a los 1200°C. Este proceso se realizó en un horno THERMO SCIENTIFIC LINDBERG BLUE M modelo PF5143C-1. El esquema del tratamiento se muestra en la Figura 3.2.

Figura 3.2 Esquema de tratamiento térmico.

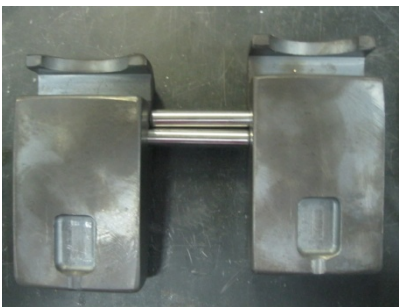
Debido a las elevadas durezas de las aleaciones fue necesario elaborar unos insertos especiales para las mordazas de la máquina universal que facilitarían el realizar los ensayos; Figura 3.4. Estas piezas se maquinaron en la sección de sujeción con la forma de las probetas a ensayar utilizando acero 4140 con un tratamiento térmico de temple que les confirió una dureza de 50 HRC.

Figura 3.4 Insertos para las mordazas de la máquina universal.

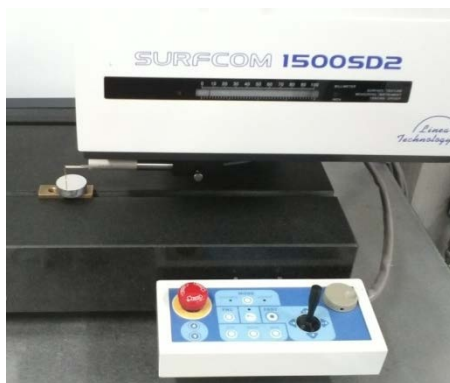
La rugosidad de las muestras pulidas en acabado espejo se midió empleando un rugosímetro SURFCOM 1500SD2 en escala Ra (μm) que es la media aritmética del perfil de rugosidad [62]. En cada pieza se realizaron 5 recorridos de 3 mm cada uno, Figura 3.6, la rugosidad final se obtuvo promediando los valores obtenidos en cada recorrido.

Figura 3.6 Medición de rugosidades.

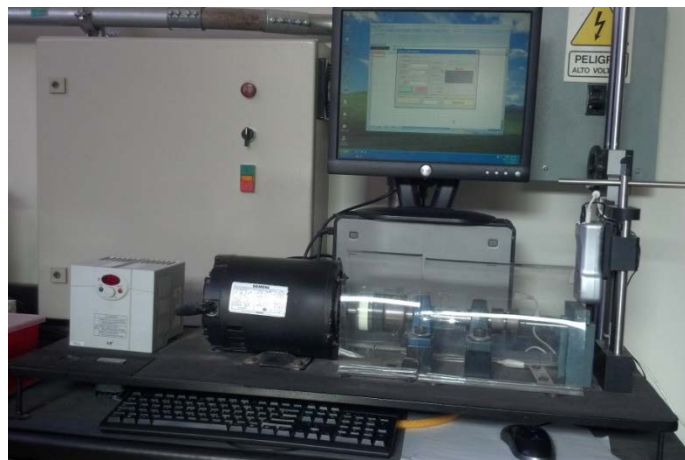
Las pruebas se realizaron en la máquina de flexión rotativa que se presenta en la Figura 3.10. En este equipo se empotra la pieza y se pone a girar mientras mediante un dinamómetro se le aplica carga en el otro extremo, se uso una frecuencia de 20Hz. El

dinamómetro SHIMPO que se utilizó estuvo conectado a una computadora para adquisición valores de carga a través del software TORIEMON.

Figura 3.10 Máquina de fatiga por flexión rotativa.

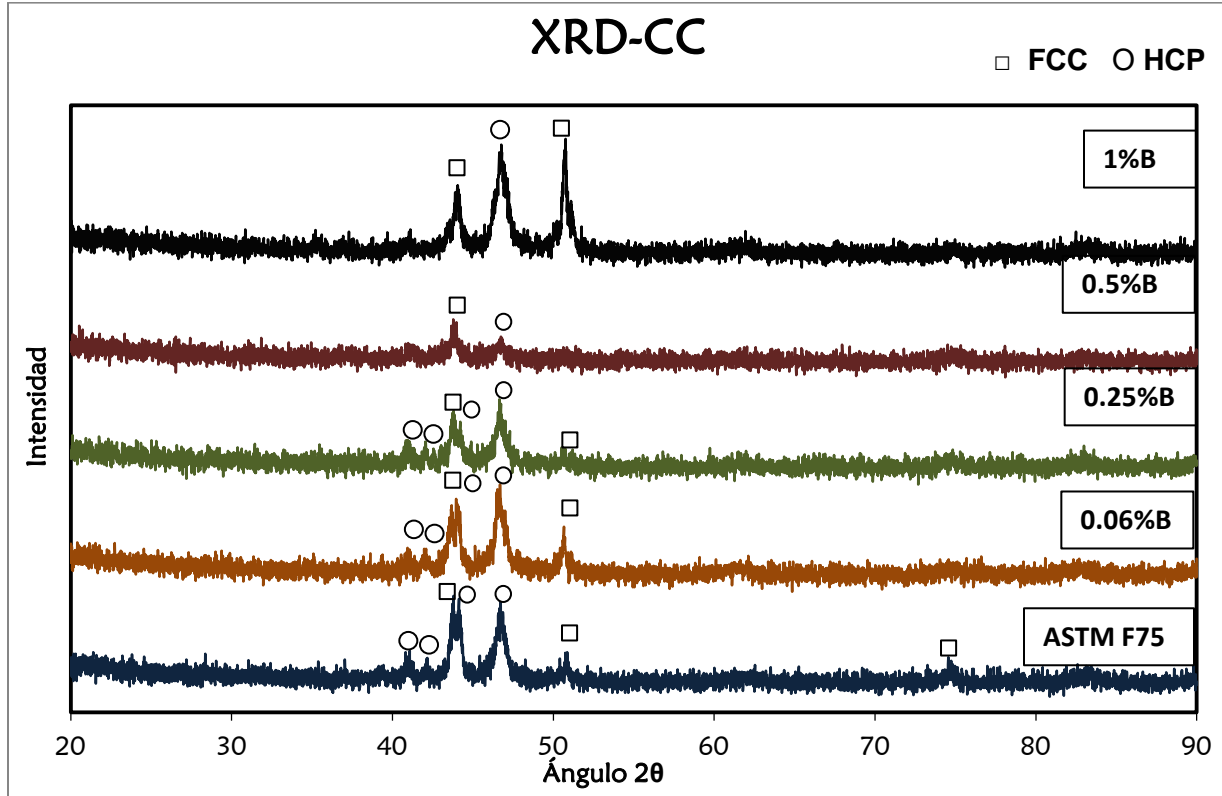
En las Figuras 4.1 y 4.2 se presentan los resultados de difracción de rayos X para aleaciones en condición de colada y con tratamiento térmico respectivamente. Los difractogramas muestran presencia de fases FCC y HCP, en condición de tratamiento térmico también se observaron picos de lo que podrían ser compuestos intermetálicos σ ; sin embargo, sería necesario realizar extracción de fases para corroborarlo. La segregación de la fase sigma desapareció con el incremento en boro, en contenidos de este elemento de 0.25, 0.5 y 1% ya no se presentaron sus difracciones, esto debido a que a mayor concentración de boro los elementos que forman el intermetálico (Co-Cr-Mo) formaron boruros.

Se observa también que las difracciones de las aleaciones ASTM F75 y 0.06%B son muy parecidas; la adición de boro es tan pequeña este caso que no logra modificar la estructura cristalina, pero sí lo hace a mayor contenido de este elemento. Las muestras en condición de colada con más boro, 0.5%B-CC 1%B-CC, mostraron una disminución en la intensidad del pico a 41° que difracta en el plano $(10\bar{1}0)$ mientras que la muestra 1%B-CC presenta un aumento en la difracción a 51° correspondiente al plano FCC (200) lo que indicaría que hay disminución de fase HCP y tendencia a estabilizar la FCC a mayor presencia de boro.

Figura 4.1 Difractogramas de aleaciones en condición de colada.

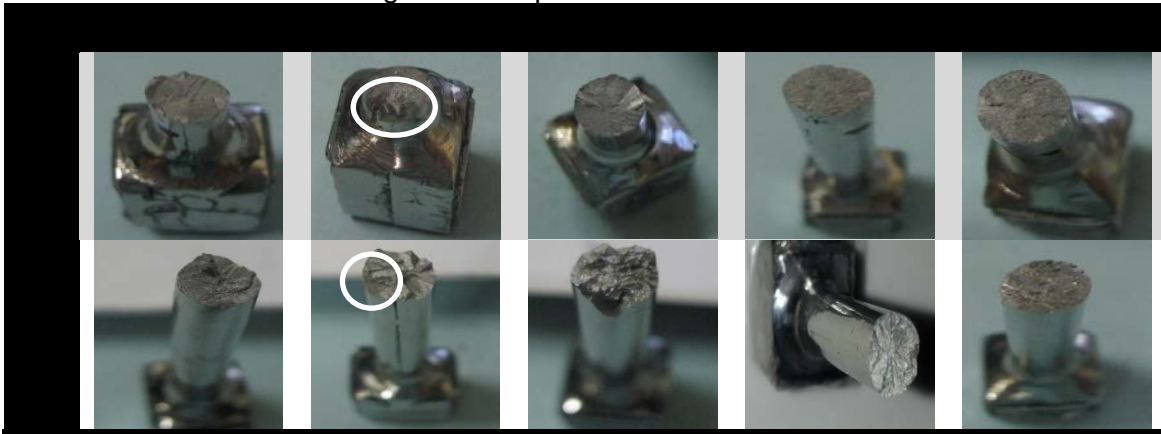
Tabla 4.2 Figuras a simple vista de fractura de tensión.

En general, las fracturas producidas por ensayos de tensión resultaron ser de carácter frágil; la Tabla 4.2 muestra imágenes de las fracturas a simple vista. Como puede observarse, en las piezas con 0.06%B se presentaron defectos de fundición que impidieron evaluar la resistencia de las piezas correctamente; en el apéndice E se encuentra una descripción detallada de estos defectos.

En las primeras adiciones de boro (0.06 y 0.25%) la superficie de fractura se nota más irregular que la de la aleación ASTM F75. Sin embargo existe un punto de inflexión entre el 0.25 y el 0.5%B ya que este efecto disminuye a mayores contenidos de boro donde la superficie se observa “plana”, esto pudo estar relacionado con la alta resiliencia mencionada. Lo anterior también se muestra en la Tabla 4.3 que presenta las superficies de fractura a baja magnificación.

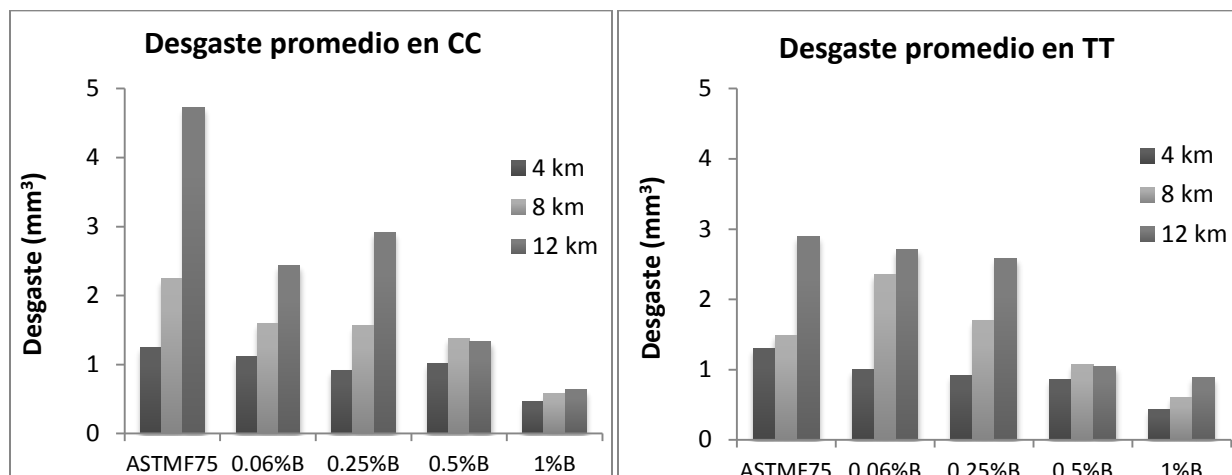
La Figura 4.26 presenta el desgaste de las piezas en pruebas ball on disk según el contenido de boro y la distancia recorrida. La Figura 4.27 es una gráfica que promedia el desgaste total por condición de material, para calcularlo se sumaron los valores promedio de las tres repeticiones que se llevaron a cabo en cada distancia. En condición de colada estas gráficas muestran claramente en el alto desgaste generado en la aleación ASTM F75 y como disminuye considerablemente con el incremento en la

Figura 4.26 Desgaste en discos de las aleaciones con diferente contenido de boro según la distancia de deslizamiento.

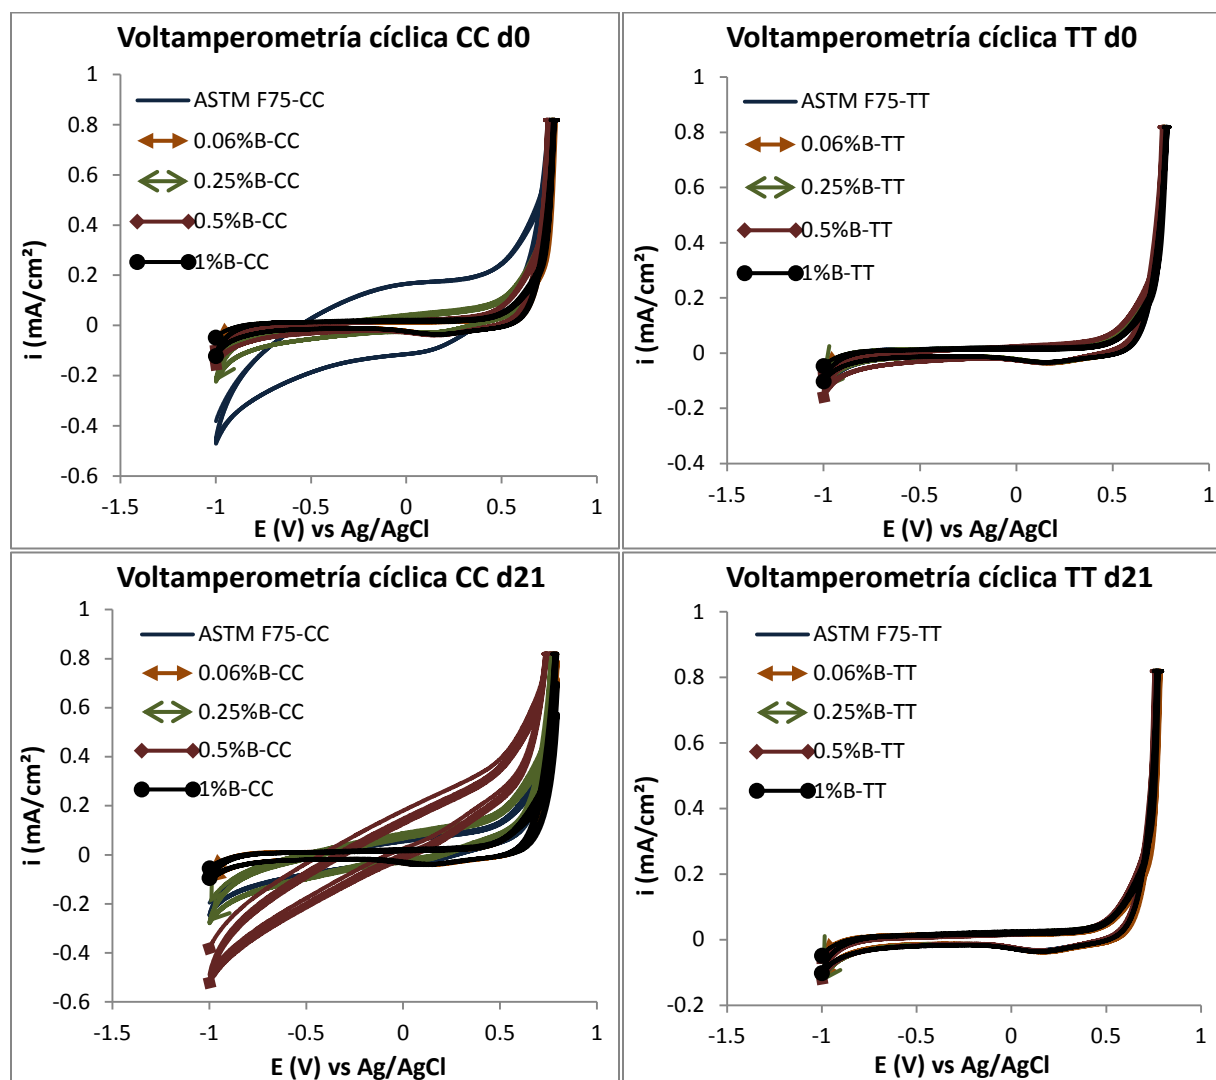
La Figura 4.52 muestra los resultados de voltamperometría cíclica. En estos voltamperogramas se observa un mejor comportamiento en las piezas tratadas térmicamente cuyo comportamiento es muy similar entre sí; más fácilmente se

repasivaron y mostraron una amplia región en esta zona, algo que en condición de colada también se observó en las aleaciones 0.06 y 1%B después de los 21 días. Mientras tanto, la aleación ASTM F75-CC presentó amplio rango de densidad de corriente en el d0 y se estabilizó un poco con el paso del tiempo; así mismo en condición colada se observó gran dispersión en las aleaciones 0.25 y 0.5%B al d21.

Figura 4.52 Voltamperogramas.

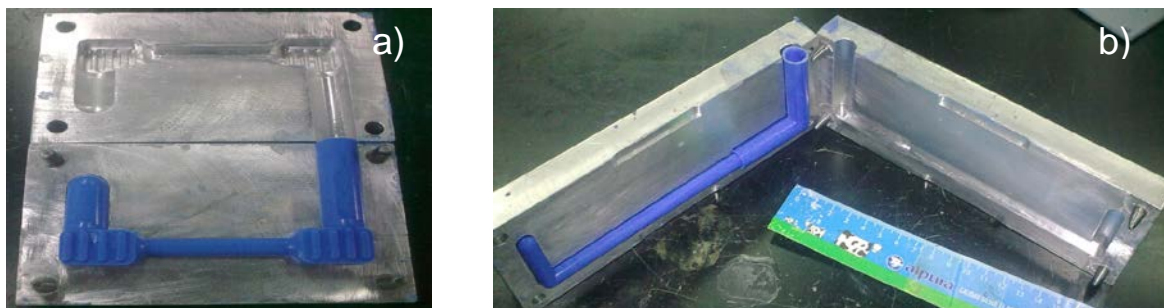
La cera se fundió en un recipiente calentador y se vació por gravedad en los moldes de aluminio previamente rociados con desmoldeante, se dejó enfriar un minuto y se

procedió al desmoldeo con las precauciones debidas para no deformar las piezas. En la figura A2 se observan los moldes fabricados en aluminio con las piezas en cera de las muestras para evaluar en tensión y fatiga.

Figura A2. Moldes de aluminio para cera, a) piezas tensión y, b) piezas fatiga.

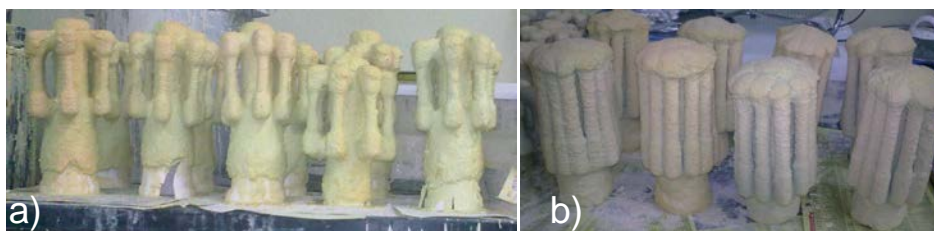
En las dos primeras capas se utilizó una mezcla de 70% de zirconia malla -350 y 30% de arena sílica malla 325, de la tercera capa en adelante la mezcla de zirconia y arena fue de malla 80+100 y en las mismas proporciones. El tiempo de secado fue de aproximadamente 2 horas entre capas y al final las piezas se sumergieron en el lodo creando así un sello para evitar el desprendimiento de la arena. En la figura A5 se observa la configuración de arboles de colada que se utilizó.

Figura A5. Diseño de arboles de colada.

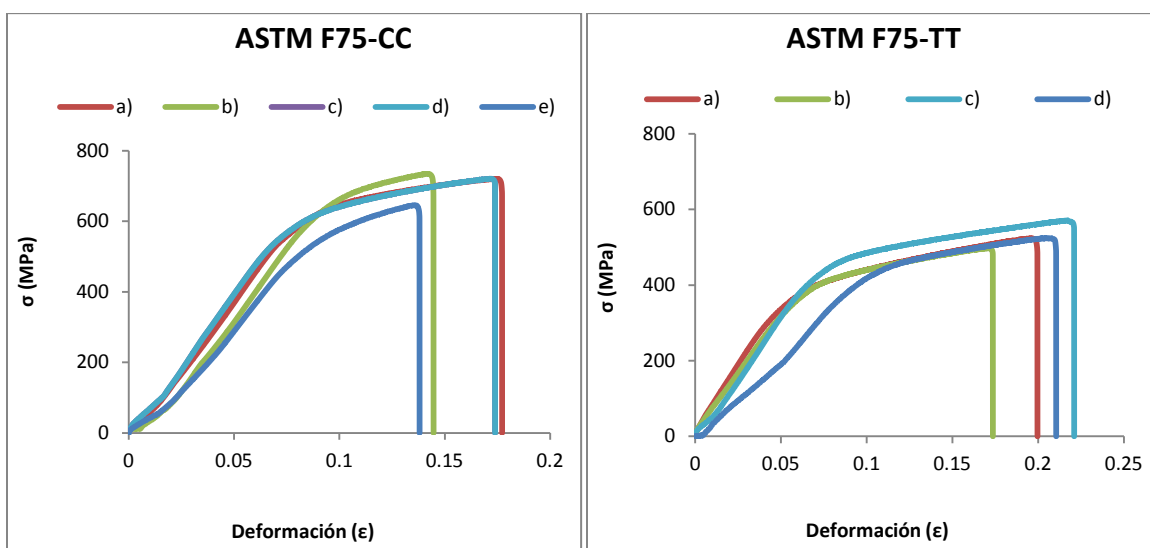
Las siguientes figuras presentan todas las gráficas de σ vs ϵ obtenidas en cada aleación. Se realizaron 5 ensayos en cada condición de material, algunos de los cuales se descartaron al dar resultados “anormales” en comparación con el resto de piezas del mismo lote.

Figura D1. Resultados de pruebas de tensión en las aleaciones ASTM F75.

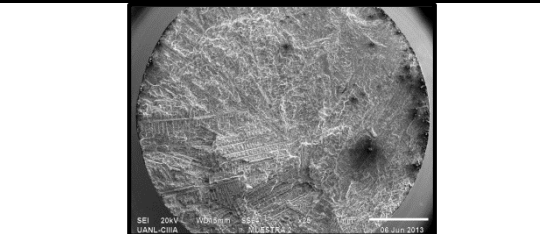
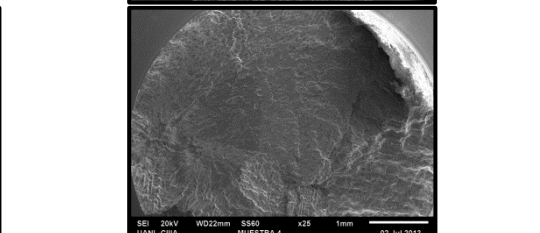
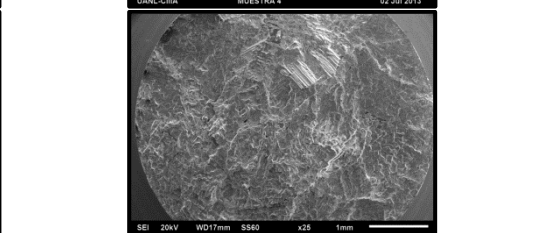
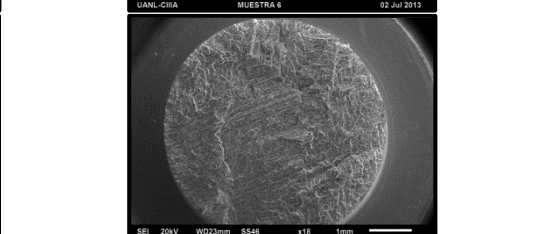
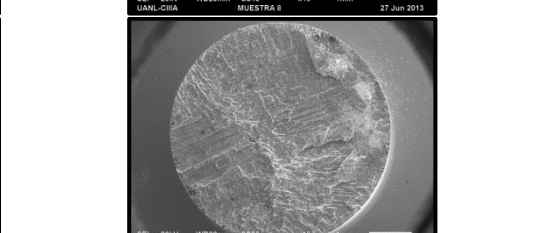
Tabla G1. Superficies de fractura en fatiga a baja magnificación.
