UNIVERSIDAD AUTÓNOMA DE NUEVO LEÓN

FACULTAD DE INGENIERÍA CIVIL

**RESTITUCIÓN DE LA RESISTENCIA A CORTANTE EN VIGAS AFECTADAS
POR CORROSIÓN EN LOS ESTRIBOS A TRAVÉS DE MÉTODOS USUALES
DE REHABILITACIÓN A CORTANTE**

**Como requisito parcial para obtener el grado de
MAESTRÍA EN CIENCIAS con orientación en
Materiales de Construcción**

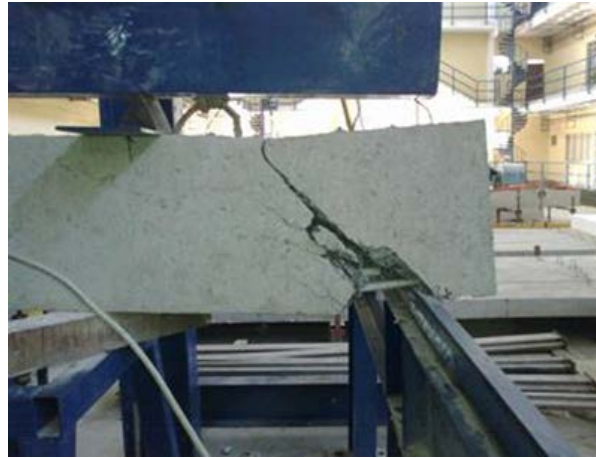
diagonal, aproximadamente a 45° respecto al eje del miembro, lo que producirá grietas inclinadas (véase Figura 4).

Figura 4. Ejemplo de falla a cortante durante el ensaye a tensión de vigas.

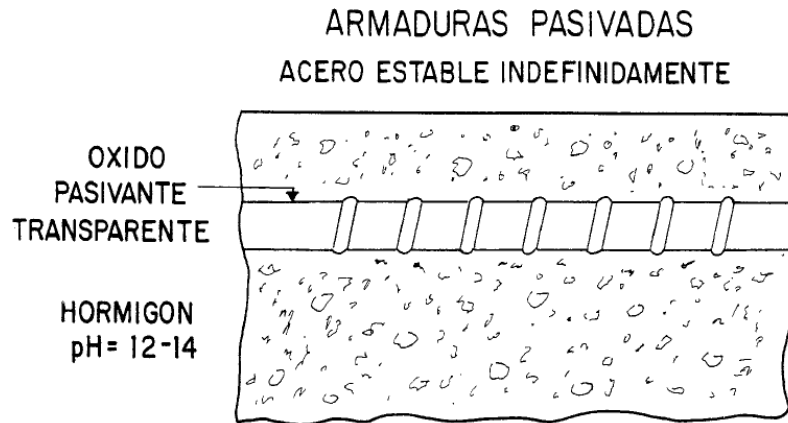
Cuando el cemento se mezcla con el agua se hidratan sus distintos componentes, formando un conglomerado sólido, constituido por las fases hidratadas del cemento y una fase acuosa que proviene del exceso de agua necesaria para el mezclado adecuado de todos los componentes. El concreto resulta, pues, un sólido compacto y denso, pero poroso. La red de poros es un entramado de canalículos y capilares, no siempre comunicados entre sí, pero que permiten que el concreto presente una cierta permeabilidad a los líquidos y a los gases. Así, aunque el recubrimiento de las armaduras supone una barrera física, ésta es permeable en cierta medida y permite el acceso de elementos agresivos hasta el acero [23].

Figura 11. Concreto reforzado, sin contaminar [29].

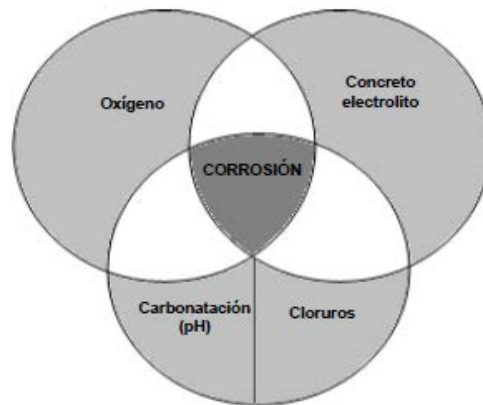
- *Un flujo de electrones:* hay una conexión metálica entre los sitios de reacciones anódicas y catódicas. Para las estructuras de concreto reforzadas monolíticas, esta condición se satisface generalmente. En la Figura 13 se puede apreciar mejor las condiciones básicas para propiciar la corrosión en el acero embebido en el concreto [37].

Figura 13. Condiciones para la corrosión del acero en el concreto [37].

- *Una reacción anódica:* la capa pasiva del acero se rompe y ocurre la despasivación del acero. Esto puede ser causado por la carbonatación del concreto (que baja el pH del agua en los poros) y/o el ingreso de cloruros en el concreto, que alcanza un nivel crítico.
- *Una reacción catódica:* el oxígeno como la fuerza impulsora del proceso de la corrosión está disponible en el interfaz del refuerzo, en una cantidad razonable.
- *Un flujo de iones entre el sitio de la reacción anódica y el sitio de la reacción catódica:* el ambiente o el electrólito es un buen conductor entre el sitio de la reacción anódica y el sitio de la reacción catódica.

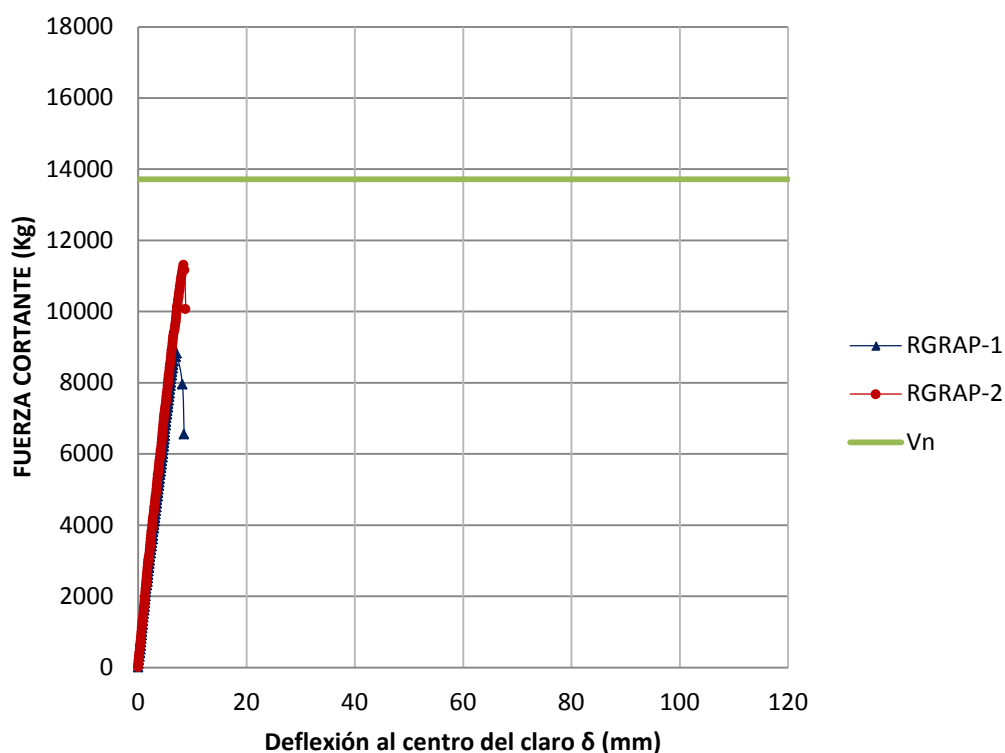
Figura 38. Resistencia a cortante en las vigas con deterioro severo por corrosión, reforzadas con estribos internos en forma de U (grapapas).

La figura 38 representa la resistencia cortante última para vigas con deterioro severo, reforzadas con estribos internos en forma de “U”, (RGRAP). Este reforzamiento tuvo un comportamiento similar a (REFCD), presentando una disminución promedio en su resistencia cortante última respecto a (REFSD) en un 21%. En cuanto a la rigidez medida (10 mm en promedio), se puede apreciar que disminuyo en un 60% contra (REFSD).

Es posible que la metodología con en que se aplicó el reforzamiento haya contribuido a la disminución de la resistencia. Se realizó un grupo de perforaciones en la zona donde serían incrustadas las grapas y esto se efectuó con un rotomartillo, lo que podría haber debilitado la estructura de concreto, que ya

presentaba agrietamientos relacionados con el nivel de corrosión. Probablemente el impacto generado por el rotomartillo, la disminución de la zona a compresión de la viga debida a las perforaciones de 2.54 cm de diámetro fragilizó la viga que presentó menor resistencia a cortante y una disminución de la deflexión promedio respecto a las vigas control sin deterioro. Se podría concluir que no resulta viable este tipo de reforzamiento, realizado con este método y para el caso de vigas con deterioro severo por corrosión.

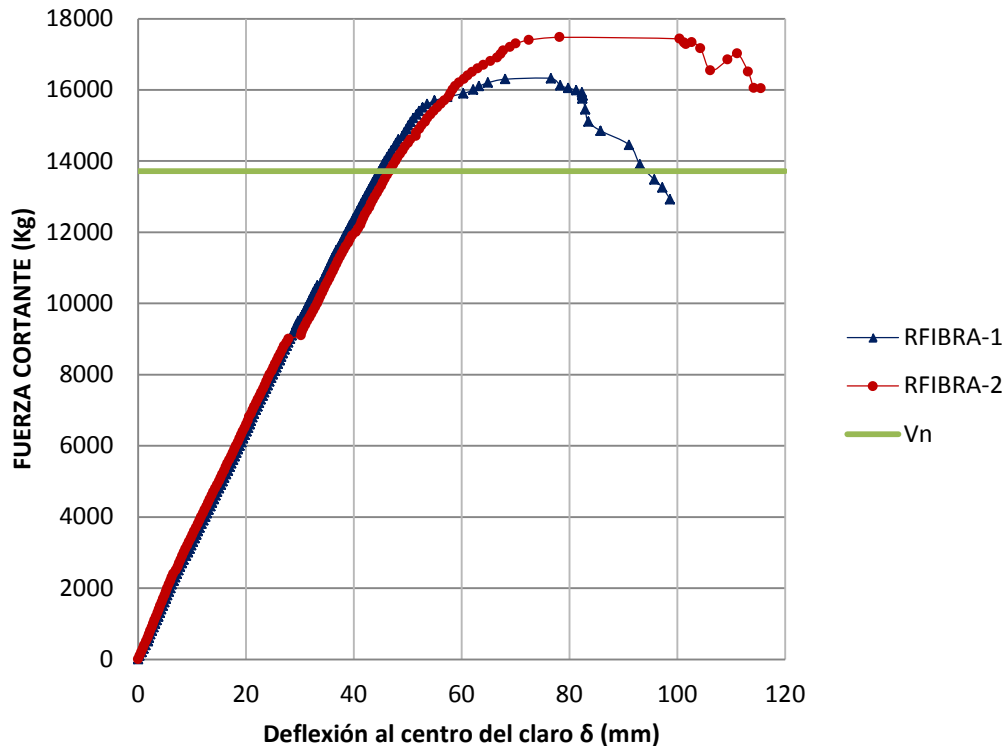
Figura 40. Resistencia a cortante en vigas con deterioro por corrosión severo, reforzadas con fibra de carbono (encamisado).

El tercer reforzamiento utilizado en esta investigación se muestra en la figura 40, realizado con encamisado de fibra de carbono. La viga se recubrió con una capa de fibra de carbono. Los resultados en cuanto a la capacidad de restitución de la resistencia a cortante de este tipo de reforzamiento resultan claros y muestran un incremento de la misma.

Las vigas RFIBRA presentaron mayor resistencia última a corte comparadas con las vigas de control sin deterioro, (REFSD), en un 23%. En cuanto a la deflexión medida al centro del claro durante el ensaye fue de 78 mm lo que representó un incremento del 300%, en comparación con las vigas de control sin deterioro. Lo cual indica que a pesar de que la viga falló por corte presentó una mayor ductilidad en el modo de falla, advirtiendo que la estructura estaba colapsando.

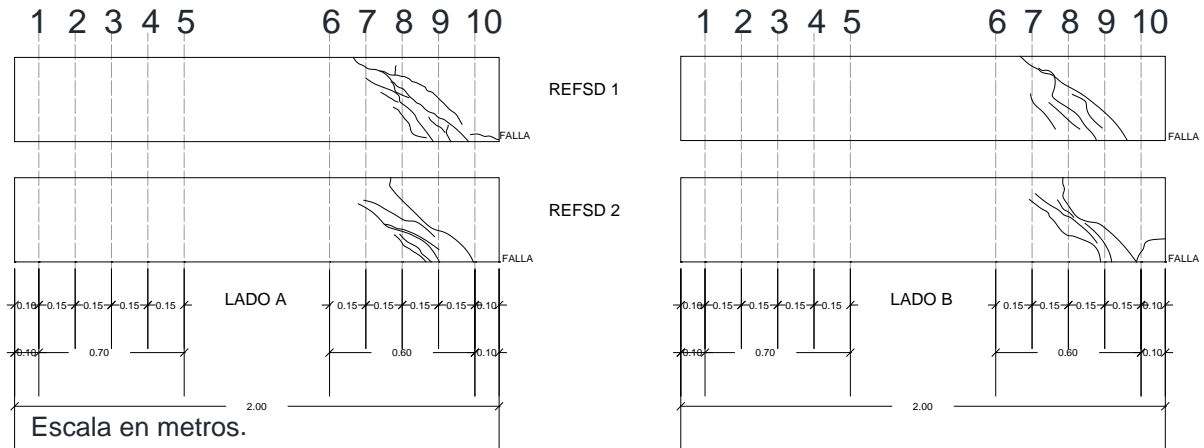
Figura 42. Patrón de agrietamiento en ambas caras de las vigas de control sin deterioro ensayadas a flexión.

La figura 42 muestra el patrón de agrietamiento que se obtuvo de las vigas ensayadas a flexión, para las vigas de control sin deterioro. Se puede observar las vigas de control presentan un modo de falla a cortante por tensión diagonal y compresión, esto por el agrietamiento que se presentó en el claro de cortante y para la relación $a/d = 2$, que se uso en esta investigación.

Estas vigas (REFSD) presentan un agrietamiento similar en la zona de cortante, donde se muestra que la grieta nace en el apoyo y logra recorrer hasta el cuarto estribo, en ambos casos. Cabe mencionar que la resistencia última a cortante fue muy similar y que durante el ensaye se presentaron fallas frágiles y repentinas.

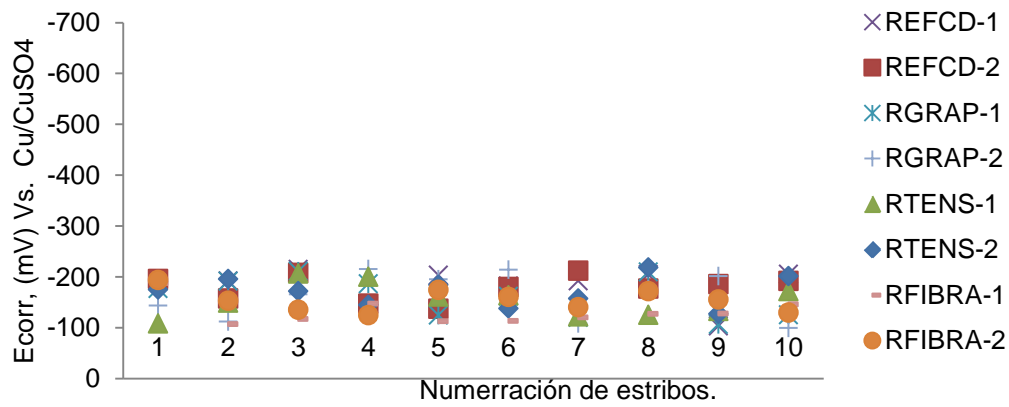
Figura 47. Potencial de corrosión de los estribos para las vigas, antes de iniciar la inducción del deterioro.

De las figuras 47 a la 51 se observan los potenciales de corrosión con respecto a los días de exposición efectiva del deterioro (ciclos de humectación y secado + aplicación de corriente). De acuerdo con la ASTM C876 [61] se puede observar que para todas las vigas, previo a iniciar la inducción del deterioro, los intervalos de potencial indicaban niveles de corrosión despreciables (figura 44) y pasados 21 días de aplicación se obtuvieron niveles de potencial superiores a -350 mV, vs CSE; por lo tanto, las vigas en ese momento se consideraban en un estado de corrosión baja (véase Figura 47).

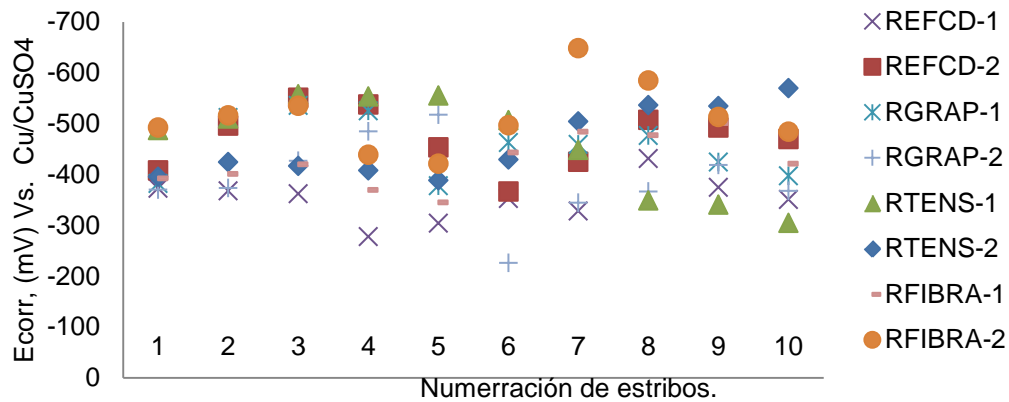
Figura 48. Potencial de corrosión de los estribos para las vigas, transcurridos 21 días después de iniciada la inducción del deterioro.

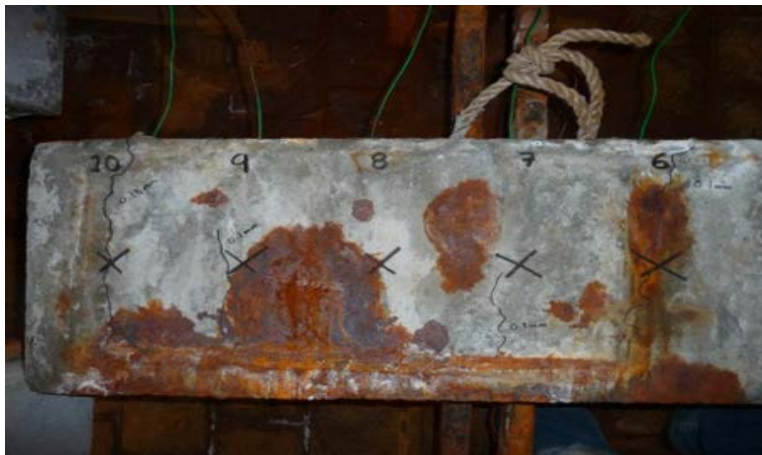
Figura 52. Condición superficial de las vigas sometidas al deterioro acelerado (65 días de humectación y secado + aplicación de la corriente).

A continuación se presentan los resultados obtenidos de la inspección visual detallada que se realizó en las 8 vigas deterioradas durante el proceso de inducción del deterioro acelerado del refuerzo transversal. En la figura 52 se muestra el estado de las vigas (manchas por oxido, delaminación y grietas o fisuras) al terminar la inducción del deterioro.
