**UNIVERSIDAD AUTÓNOMA DE NUEVO LEÓN
FACULTAD DE INGENIERÍA CIVIL**

**EFFECTO DE LA CENIZA VOLANTE EN LAS PROPIEDADES
MECÁNICAS Y DE DURABILIDAD DE MORTEROS DE
REPARACIÓN EXPUESTOS A AMBIENTE INDUSTRIAL Y A
CONDICIONES CONTROLADAS DE LABORATORIO**

**POR
JOSÉ MIGUEL FLORES JARQUÍN**

**COMO REQUISITO PARA OBTENER EL GRADO DE MAESTRÍA EN
CIENCIAS CON ORIENTACIÓN EN MATERIALES DE
CONSTRUCCIÓN**

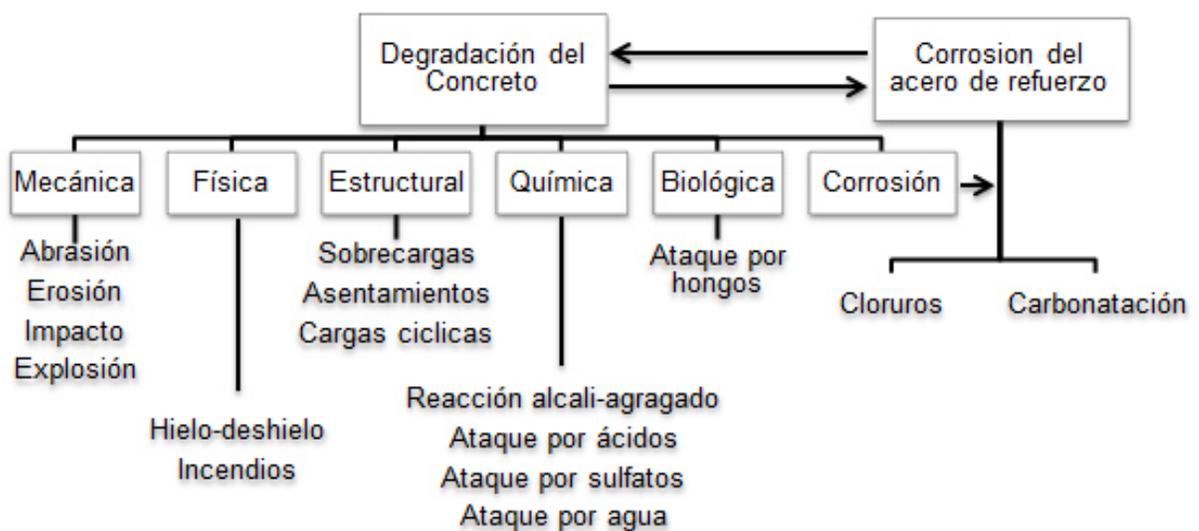
Los procesos de degradación en el concreto se pueden clasificar como (Figura 1.1): físicos (debido a variaciones térmicas naturales, tales como los ciclos de hielo-deshielo, o artificiales, tales como los producidos por los incendios), mecánicos (abrasión, erosión, impacto, explosión), químicos (ataque por ácidos, sulfatos, iones de amonio y magnesio, solo agua, o reacciones álcali-agregado), biológicos (ataque por hongos) y estructural (sobrecargas, asentamientos, cargas cíclicas). En la práctica se pueden presentar simultáneamente estos procesos, con frecuencia dando lugar a la acción sinérgica [13,14].

Figura 1.1. Causas de deterioro de estructuras de concreto reforzado [10].

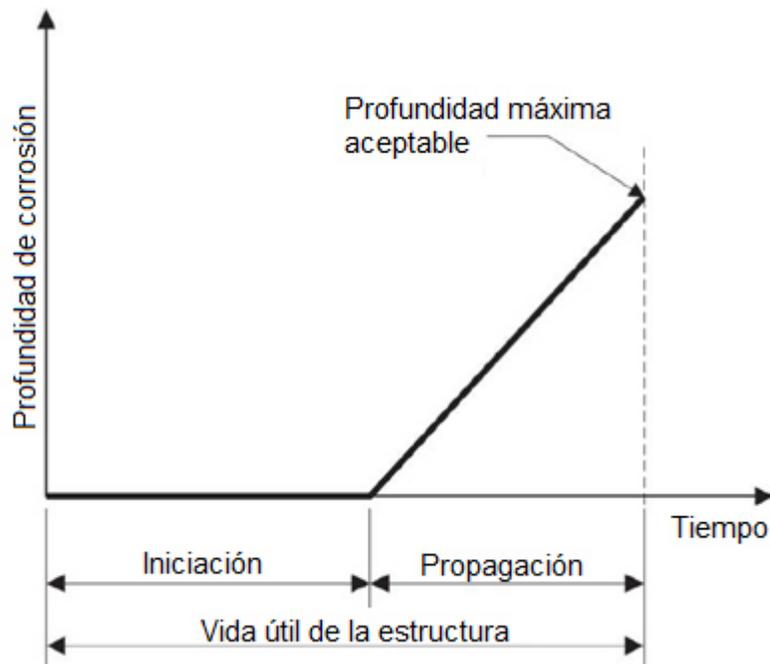
Desde el punto de vista de la corrosión de estructuras de concreto reforzado, Tuutti definió un modelo de vida útil que representa el tiempo que tarda una estructura de concreto reforzado cumpliendo los servicios para los cuales ha sido diseñada [17]. Dicho modelo se puede dividir en dos distintas fases (Figura 1.2).

La primera fase es la Iniciación, en la cual el acero de refuerzo esta pasivado pero la penetración de sustancias agresivas (CO_2 , cloruros) a través de la superficie de concreto, puede generar la perdida de esta pasividad. La duración de la fase de iniciación depende del espesor del recubrimiento y de la velocidad de penetración de los agentes agresivos así como de su concentración necesaria para despasivar el acero [17].

Figura 1.2. Modelo de Tuutti del tiempo de vida útil de una estructura [17].

La fase de Iniciación se termina con la despasivación del acero y da paso a la segunda fase: Propagación de la Corrosión, la cual inicia una vez que se ha destruido la capa protectora y propaga la herrumbre por el desarrollo de las reacciones de oxidación en la superficie de las armaduras [17]. Esta fase termina cuando se alcanza un estado a partir del cual las consecuencias de la

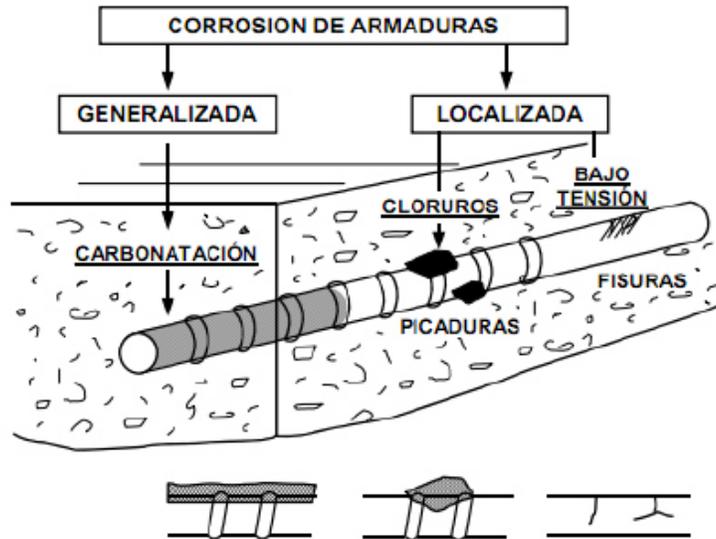
Las formas que puede adoptar la corrosión son diversas. Generalmente se clasifican por la extensión del área atacada, los más frecuentes son: generalizada, localizada, por picadura y fisurante (Figura 1.3).

Figura 1.3. Tipos de corrosión en las armaduras y los factores que la generan [21].

De acuerdo a la cantidad de área corroída, se pueden considerar dos tipos de corrosión: generalizada y localizada, los iones despasivantes dan lugar a la corrosión localizada, mientras que la reducción de pH genera la disolución completa de la capa pasivante, esta da lugar a una corrosión generalizada [21]. Otro tipo es la corrosión fisurante bajo tensión, que solo aparece en concreto pretensado o postensado.

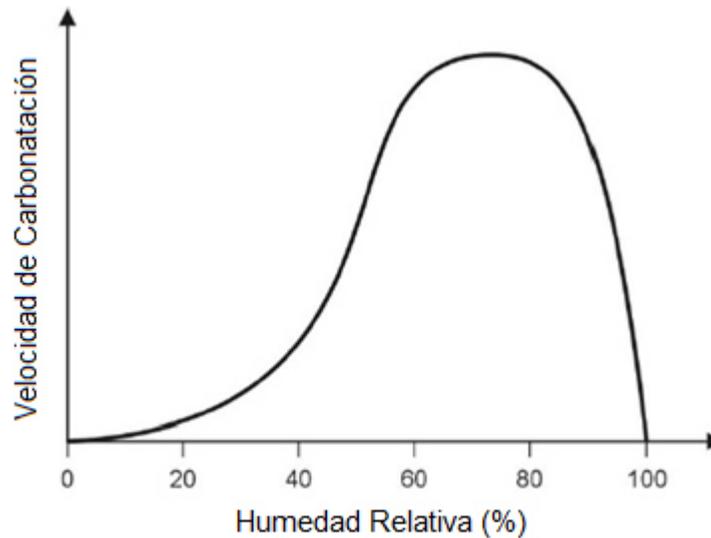
La velocidad de carbonatación puede ser correlacionada con la humedad del medio ambiente como se muestra en la Figura 1.4.

Figura 1.4. Representación esquemática de la velocidad de carbonatación del concreto en función de la humedad relativa (RH) del ambiente [17].

El intervalo más crítico de RH para promover la carbonatación es de 60 a 70%. Otras investigaciones [27] manejan un rango más amplio de RH entre 50 y 75%. Sin embargo la velocidad de carbonatación en las estructuras puede variar dependiendo de los ciclos de humedecimiento y secado a los que este expuesto, incluso la velocidad de carbonatación puede ser muy variable en diferentes partes de la misma estructura [25].

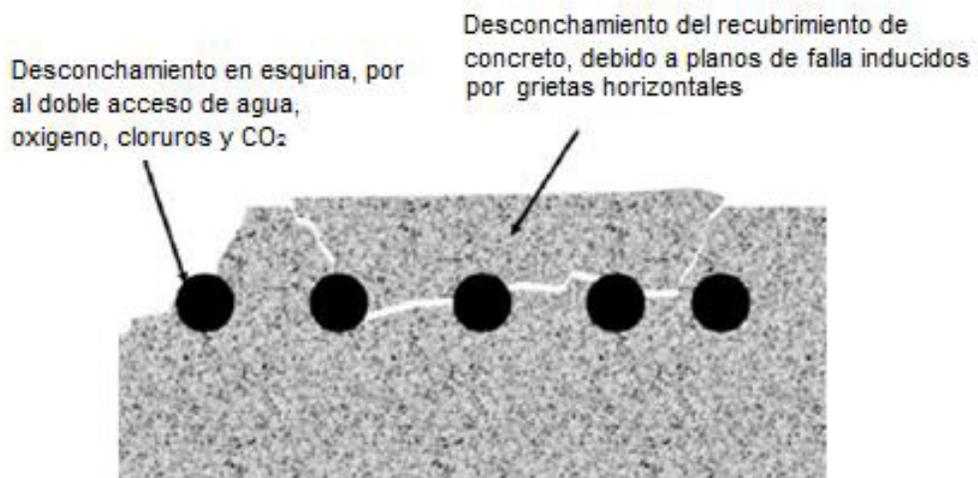
Es muy común observar que las esquinas de los elementos de concreto reforzado tienden a agrietarse primero. Esto es porque el oxígeno, agua, cloruros y CO_2 tienen dos caras para penetrar hacia el acero. El desconchamiento ocurre como producto de la corrosión en las barras de refuerzo cercanas y la formación de grietas horizontales como se muestra en la Figura 1.5 [30].

Figura 1.5. Esquema del desconchamiento inducido por la corrosión en el acero de refuerzo [30].

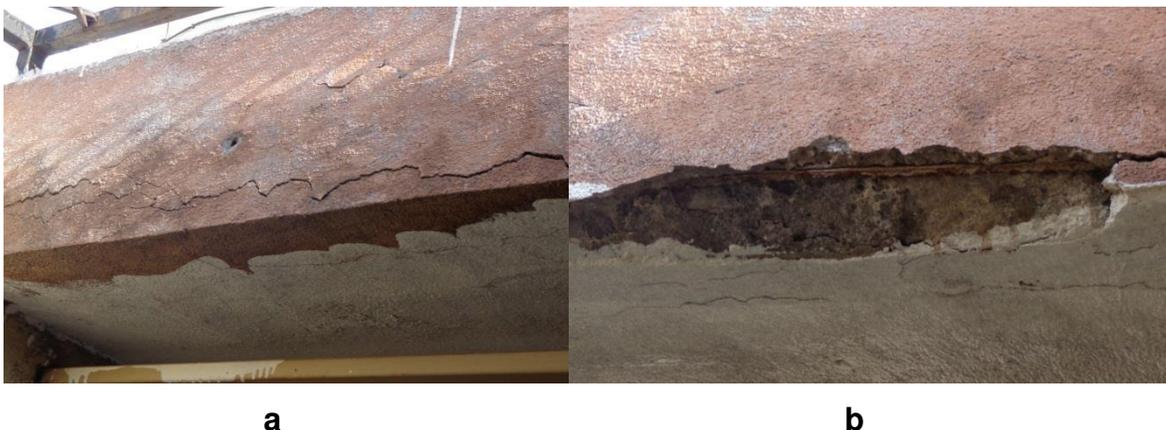
Los daños generados por la corrosión del acero, normalmente se manifiestan a través de grietas en el concreto paralelas a la dirección del acero de refuerzo, delaminación y/o desprendimientos del recubrimiento, esto propicia la exposición del acero a agentes agresivos (Figura 1.6), acelerando el proceso de corrosión.

Figura 1.6. a) Agrietamiento del recubrimiento de concreto paralelo al refuerzo, b) Desprendimiento del recubrimiento por la corrosión del acero.

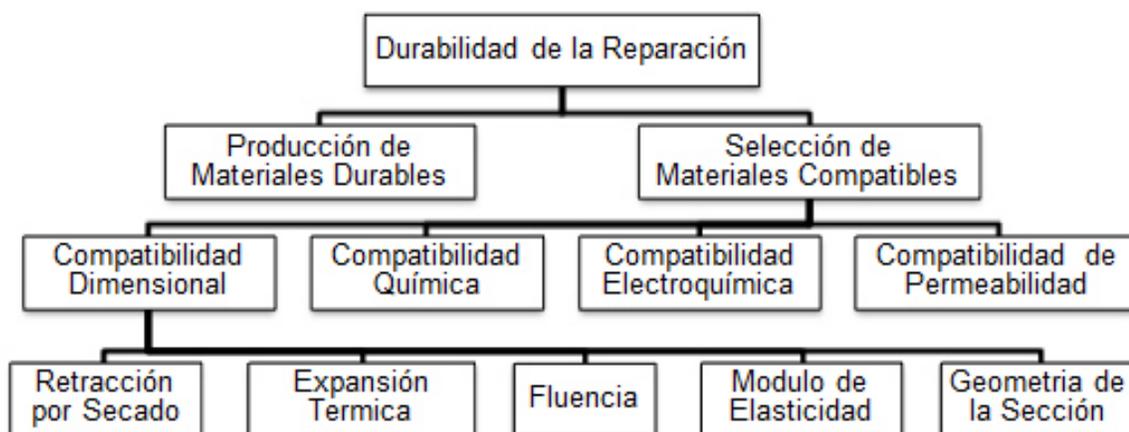
Los factores que afectan la compatibilidad de los materiales de reparación se resumen en la Figura 1.7 [44]. De estas consideraciones, probablemente la más importante es la capacidad de soportar los cambios de volumen, sin pérdida de adherencia ni agrietamientos, esto se conoce como “Compatibilidad dimensional”. Además de los cambios de volumen, una reparación también debe de tener un efecto protector y para asegurar eso, se deben de considerar la compatibilidad química, electroquímica y la permeabilidad del material de reparación.

Figura 1.7. Principales factores que afectan la compatibilidad entre un material de reparación y el sustrato [44].

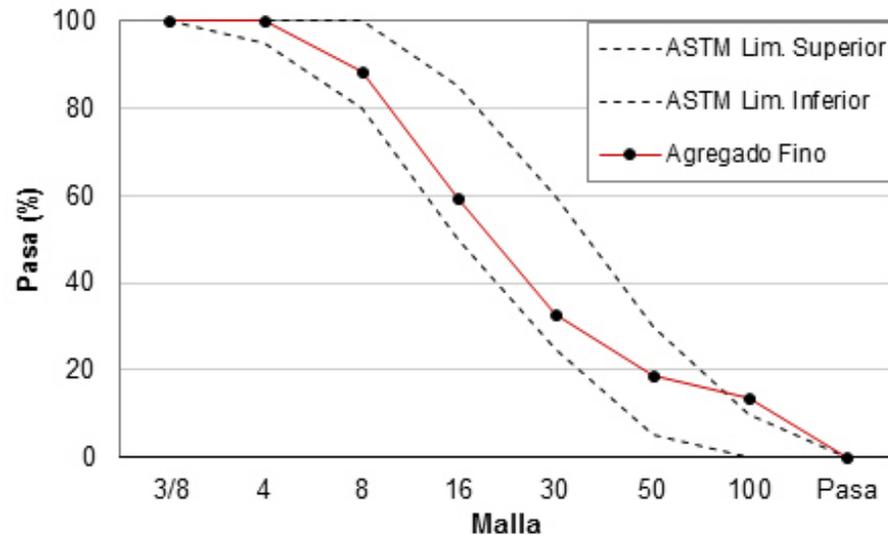
En la Figura 3.1 se observan los límites de comparación de las propiedades recomendadas en la norma ASTM C 33 [75], Figura 3.1.

Figura 3.1. Granulometría del Agregado Fino.

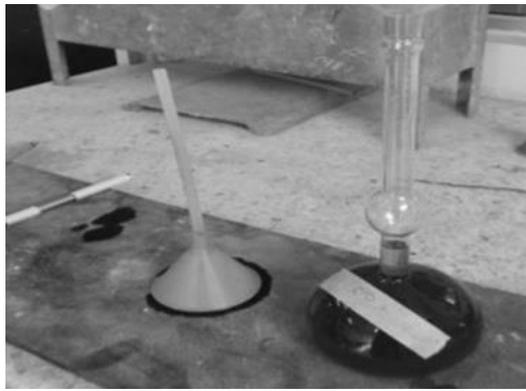
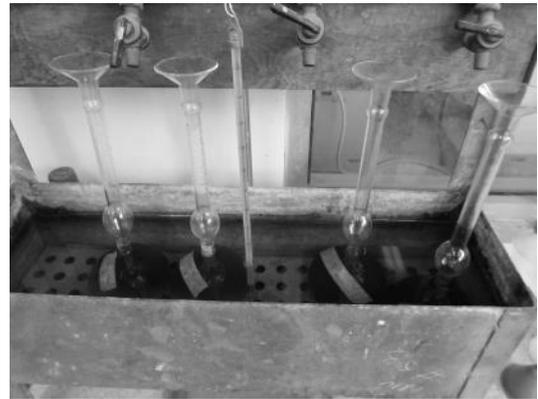
Esta prueba consiste en determinar la masa por unidad de volumen del CPO y CV para efectos de diseño de mezclas. El ensayo se llevó a cabo según lo descrito en la norma ASTM C 188 [71]. También se determinó la densidad de los agregados con respecto a lo especificado en las normas ASTM C 127 y 128 [77,78], ver Figuras 3.2 y 3.3.

Figura 3.2. Prueba de densidad al CPO y CV.

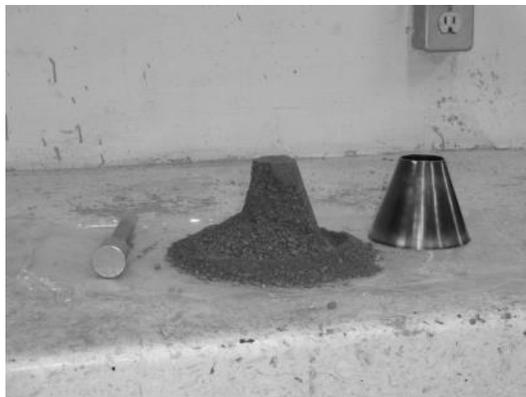
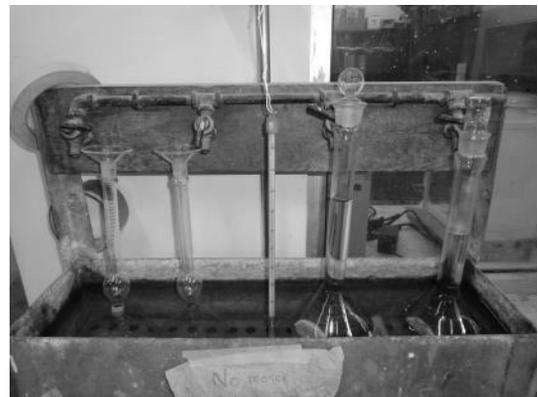
Figura 3.3. Prueba de densidad al agregado fino.

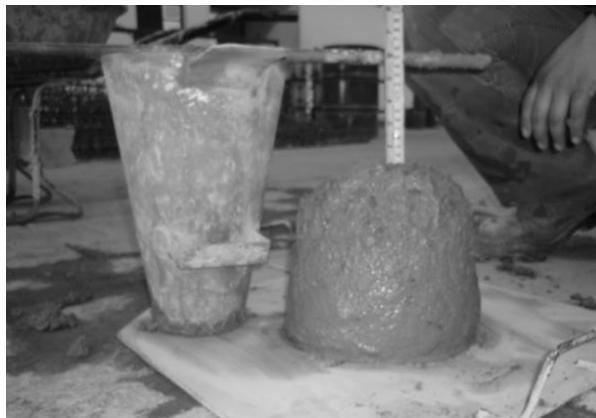
El revenimiento del concreto se llevó a cabo mediante el procedimiento descrito en la norma ASTM C 143 [80]. Este método nos permite conocer la consistencia del concreto mediante su capacidad para fluir (Figura 3.4).

Figura 3.4. Medición del Revenimiento de acuerdo a ASTM C 143.

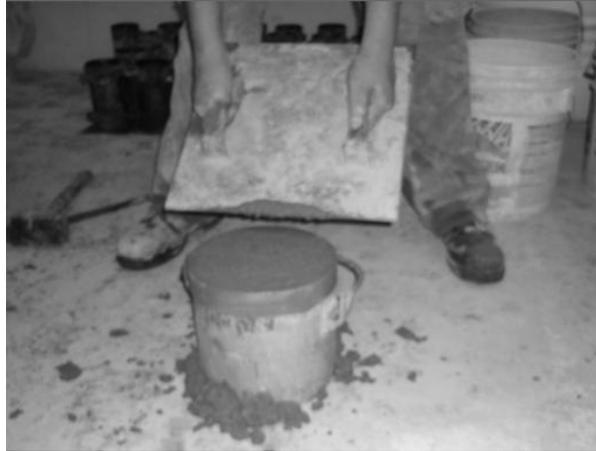
Esta prueba se realizó por medio de una tina de acuerdo a la norma ASTM C 138 [81], con el fin de conocer el efecto y la relación de los materiales utilizados con el peso por metro cubico del concreto (Figura 3.5).

Figura 3.5. Prueba del peso volumetrico de acuerdo a ASTM C 138.

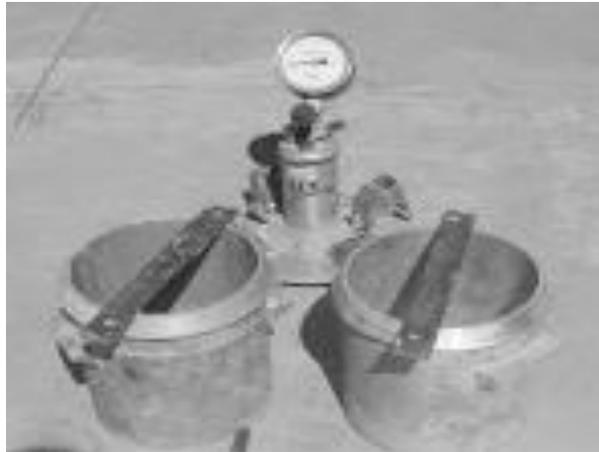
El procedimiento para determinar el contenido de aire del concreto fresco por el método de presión, se realizó mediante el procedimiento descrito en ASTM C 231 [82]. Por medio de este método se puede determinar el contenido de vacíos de aire en el concreto fresco, tanto inducido como atrapado (Figura 3.6).

Figura 3.6. Prueba de contenido de aire ASTM C 231.

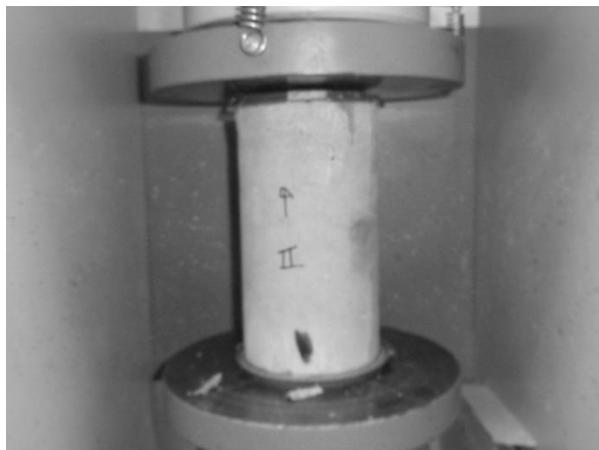
La resistencia a la compresión es un indicador de la calidad del concreto, ligada a la durabilidad. El procedimiento de ensayo se describe en la norma ASTM C 39 [83]. La prueba se llevó a cabo en especímenes cilíndricos de 10 cm de diámetro y 20 cm de altura (Figura 3.7).

Figura 3.7. Prueba de resistencia a la compresion ASTM C 39.

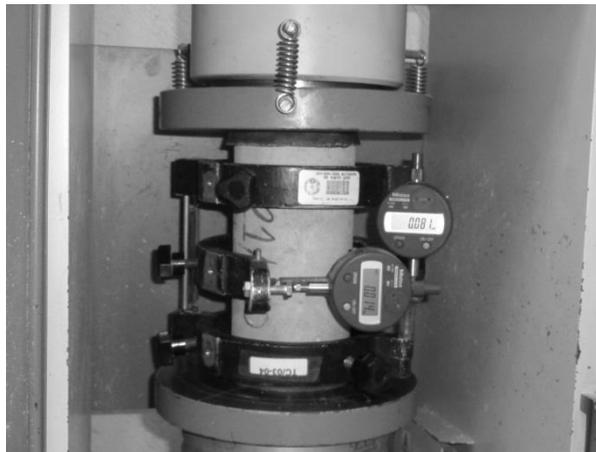
La prueba se llevó a cabo por medio del procedimiento descrito en la norma ASTM C 469 [85], ver Figura 3.8.

Figura 3.8. Prueba de modulo de elasticidad ASTM C 469.

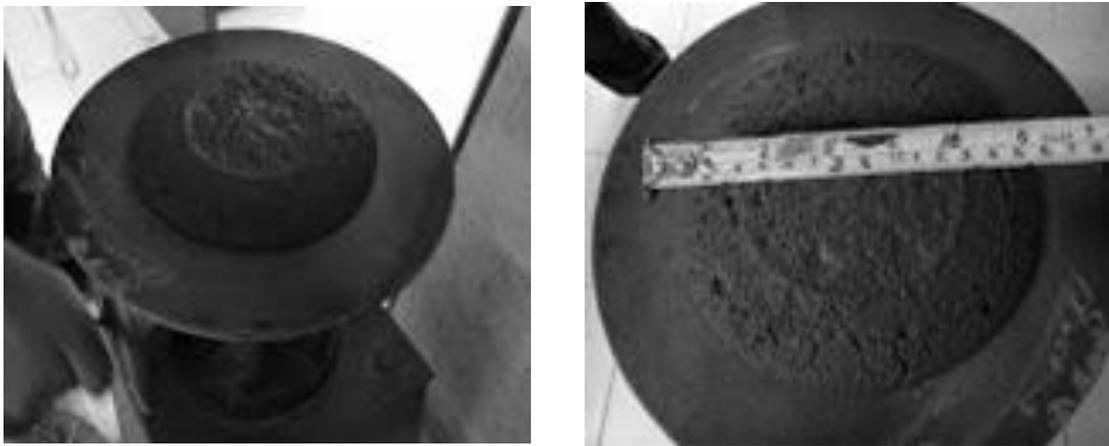
Esta prueba se realizó mediante el procedimiento descrito en la norma ASTM C 1437 [86], ver Figura 3.9.

Figura 3.9. Prueba de consistencia en morteros ASTM C 1437.

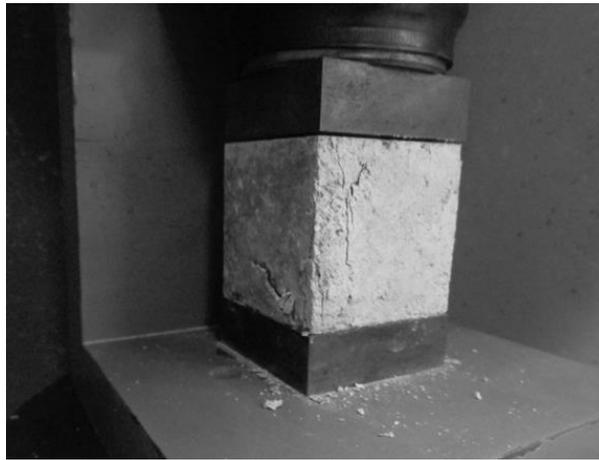
Para este ensayo se fabricaron cubos de mortero de 50 mm de lado. El procedimiento de llenado de los cubos y del ensaye se realiza de acuerdo a lo especificado en la norma ASTM C 109 [88]. La resistencia a la compresión, es una característica habitual que aparece en las fichas técnicas ya que muchas veces va relacionado con la durabilidad del material (Figura 3.11)

Figura 3.11. Prueba de resistencia a la compresion ASTM C 109.

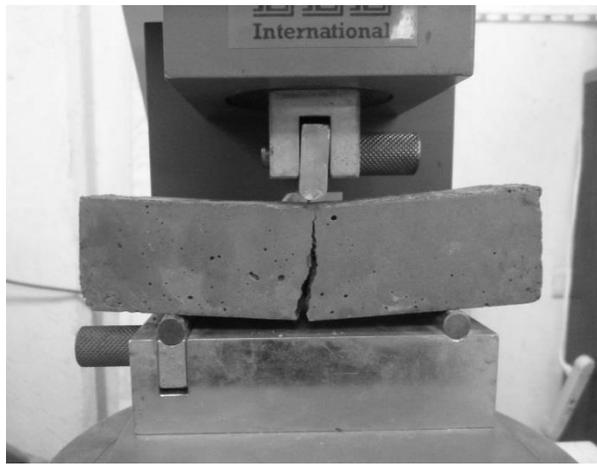
La resistencia a la flexión es otra característica que se proporciona habitualmente en los documentos técnicos de los fabricantes de materiales de reparación. El ensayo se realiza de acuerdo al procedimiento descrito en la norma ASTM C 348 [89], se utilizan probetas prismáticas de dimensiones 40x40x160 mm (Figura 3.12).

Figura 3.12. Prueba de ensayo a flexión ASTM C 348.

Las probetas son apoyadas en dos puntos y se le aplica una carga al centro del claro, por lo cual la resistencia a la flexión de la probeta viene dada por:

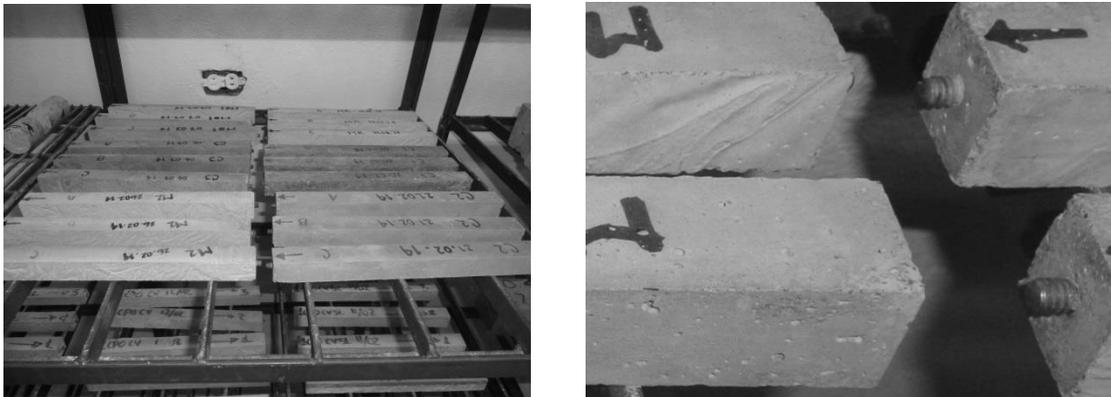
Las probetas se fabricaron de acuerdo a la norma ASTM C 157 [89], en moldes de 25.4x25.4 mm de sección y 287 mm de largo. Por el centro de las paredes de la sección, pasan unos cilindros de acero que penetran en el molde y se sujetan para permanecer embebidos en el mortero, como se muestra en la Figura 3.13.

Figura 3.13. Probetas para retracción por secado ASTM C 157.

Después de su fabricación, las probetas se desmoldaron a las 24 horas y se almacenaron en el curado durante 14 días, durante este tiempo de curado, se monitoreo el cambio volumétrico a los 1, 3, 7 y 14 días.

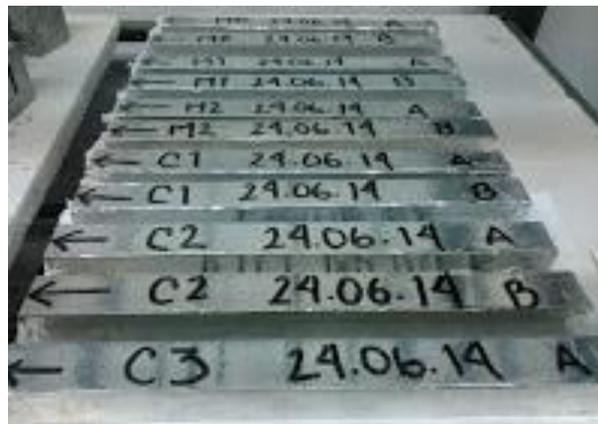
El ensaye de retracción autógena se realizó de acuerdo a lo establecido en la norma Francesa NF P15-433 [90], después de desmoldar, las probetas fueron envueltas con varias capas de una película de aluminio, con el fin de evitar la evaporación del agua (Figura 3.14).

Figura 3.14. Probetas recubiertas con película de aluminio.

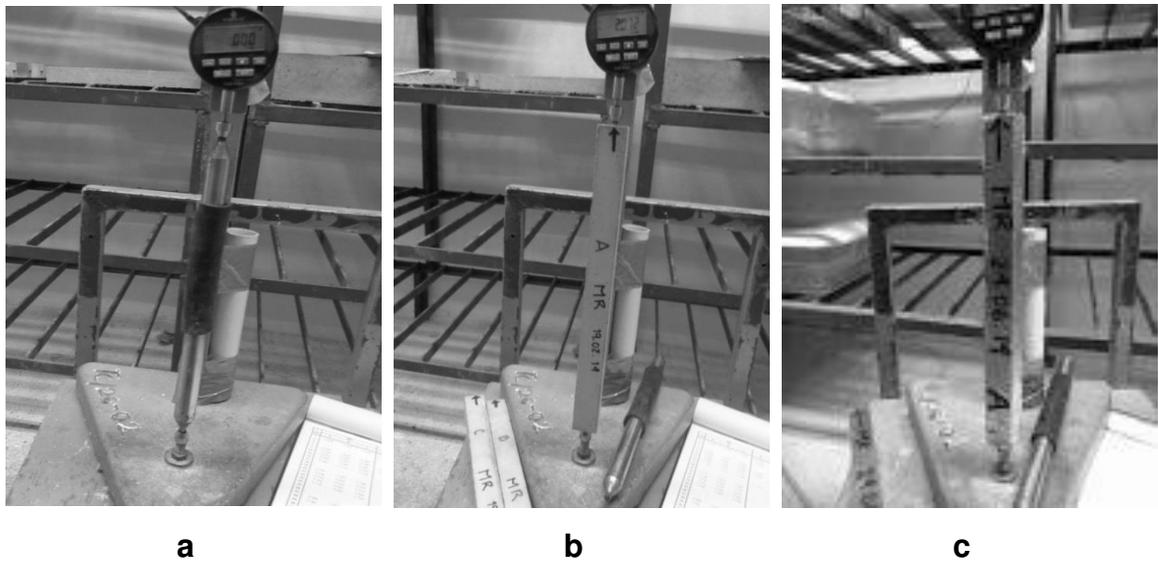
Figura 3.15. a) Calibración del comparador de longitudes, b) Medición de retracción por secado, c) Medición de retracción autógena.

Para medir la variación de longitudes, se emplea un comparador de longitudes con micrómetro, con las características indicadas en la norma ASTM C 157. La primera medida se realiza inmediatamente después de desmoldar las probetas (L_1) y las medidas posteriores (L_2). Antes de cada medida, el comparador de longitudes se calibra con una barra metálica de 250 mm de longitud (Figura 3.15).

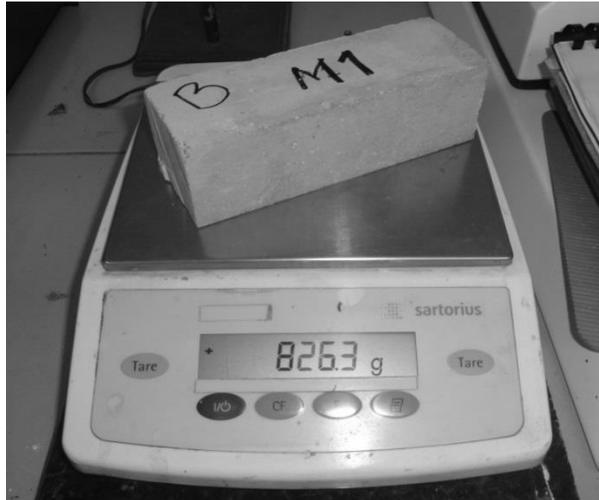
Figura 3.16. Probetas para determinar la porosidad abierta al agua.

El procedimiento para determinar la porosidad de los morteros, se realizó según lo propuesto en la norma ASTM C 642 [91], se utilizaron probetas prismáticas de 50x50x150 mm (Figura 3.16).

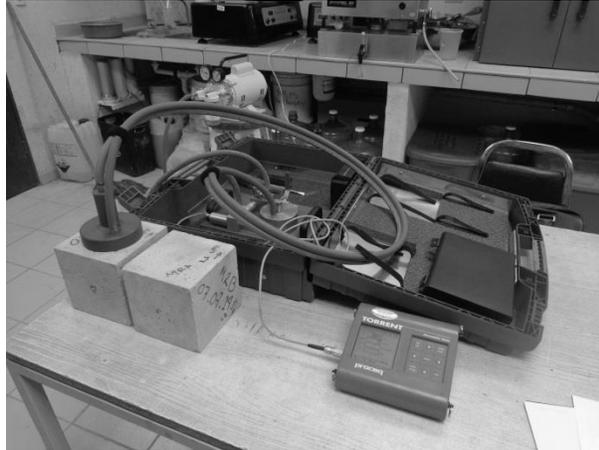
Figura 3.17. Ensayo de permeabilidad al aire (TPT).

El procedimiento para determinar la permeabilidad al aire de los morteros de reparación se llevó a cabo mediante el ensayo de Permeabilidad de Torrent (TPT), sobre probetas cubicas de 150 mm [92,93], ver Figura 3.17.

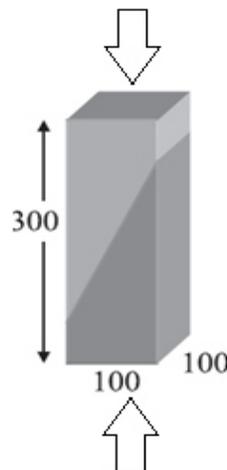
Figura 3.18. Esquema de ensayo de adherencia.

Existen distintos ensayos que permiten evaluar la adherencia entre el sustrato de concreto y el material de reparación cuando se somete a distintos esfuerzos. El ensayo utilizado fue el conocido como de corte inclinado, el cual utiliza un prisma de 100x100x300 mm, hecha de dos mitades idénticas unidas a 30° y probados bajo compresión axial (Figura 3.18).

Inicialmente se fabricaron los prismas de concreto solido de 100x100x300 mm, después de 28 días de curado los prismas se cortaron por la mitad en una diagonal de 30° con una cortadora con disco adiamantado. A la superficie de contacto de cada mitad se le dio una rugosidad de 1 a 2 mm utilizando un cepillo de alambre de acero para remover la mezcla de cemento de la superficie de los agregados. Finalmente la superficie fue limpiada y humedecida antes de colocar el material de reparación.

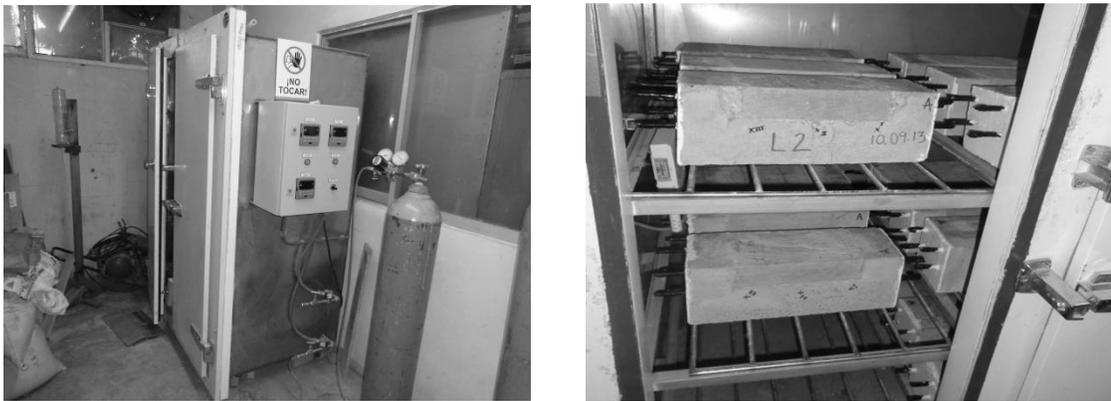
Figura 3.19. Especímenes expuestos en el laboratorio (carbonatación acelerada).

Los especímenes serán sometidos a una cámara de carbonatación acelerada, dejando fijos valores como la concentración de CO₂ (4%), temperatura (30 °C) y la Humedad Relativa (60-80%). En la Figura 3.19 se muestran las condiciones de exposición para los especímenes expuestos a la carbonatación acelerada.

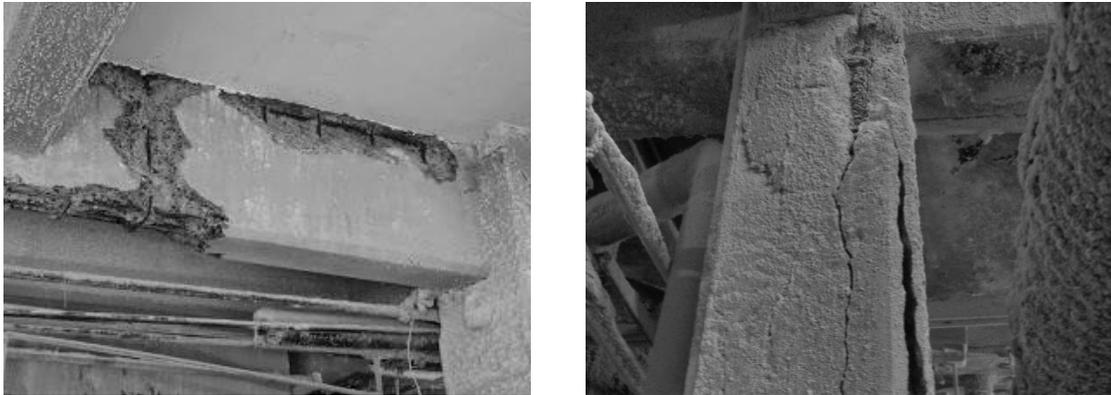
Figura 3.20. Grietas y desconchamientos en elementos de concreto de la planta de carbonatos.

La industria donde fueron colocados los especímenes lleva a cabo procesos que crean un ambiente agresivo y dañino para el concreto (Figura 3.20).

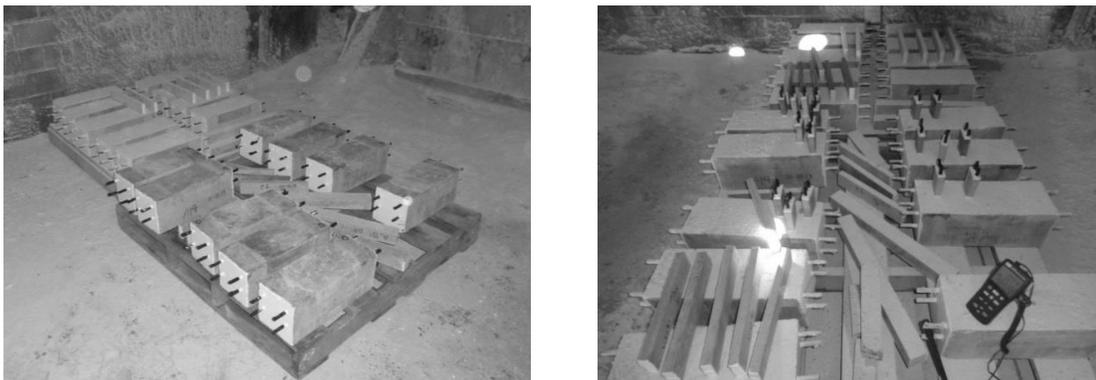
Figura 3.21. Especímenes expuestos en el ambiente industrial (carbonatación natural).

Dentro de la industria hay dos plantas, una donde se produce el cloruro de sodio y cloruro de calcio, y la otra donde se fabrica el carbonato y bicarbonato de sodio, en esta última es donde se colocaron los especímenes debido al CO_2 liberado durante el proceso (Figura 3.21).

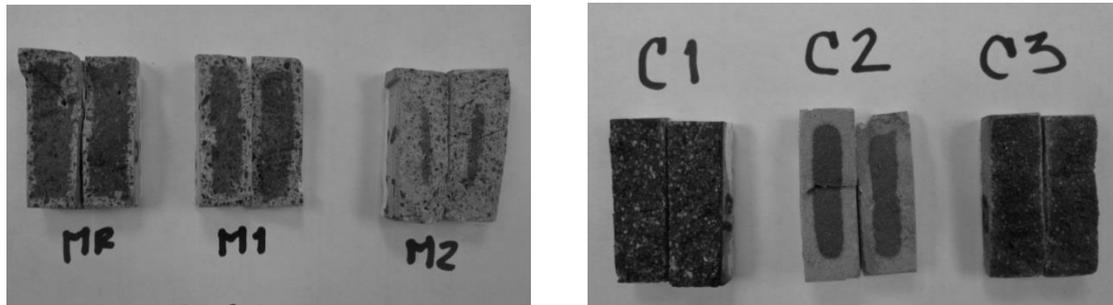
Figura 3.22. Muestras rociadas con fenolftaleína para medir el avance de carbonatación.

Finalmente se mide el avance de la carbonatación en la zona incolora, desde la superficie (cara externa de exposición), hasta el límite del cambio de coloración. En la figura 3.22 se pueden apreciar muestras de mortero que fueron rociadas con fenolftaleína y donde se aprecia el avance de carbonatación de cada mortero.

Una vez hecho lo anterior, con el uso de un atomizador se rocía con una solución de fenolftaleína al 1% en la superficie recién quebrada, después de poco tiempo se debe detectar el cambio de coloración a rosa-purpura, típico de la fenolftaleína en un ambiente básico, mientras que en las áreas carbonatadas se mantiene sin cambios de color.

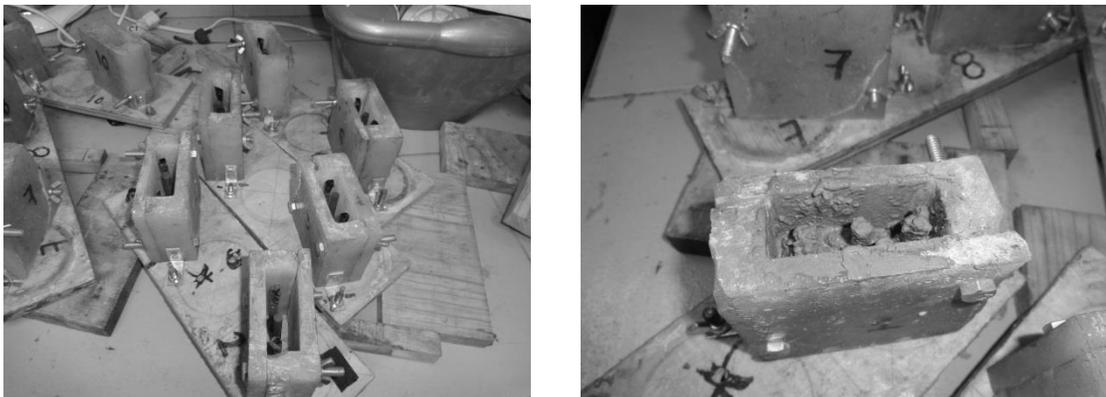
Figura 3.23. Proceso de fabricación de prismas de mortero.

Se elaboraron probetas por triplicado (tres por mortero), en total se fabricaron 18 probetas para cada ambiente de exposición. Cada probeta está constituida por dos varillas de acero al carbono (electrodos) de 6 mm (1/4 in) de diámetro aproximadamente y longitud de 10 cm, además de un contraelectrodo de grafito de 6 mm y longitud de 8 cm (Figura 3.23 y 3.24).

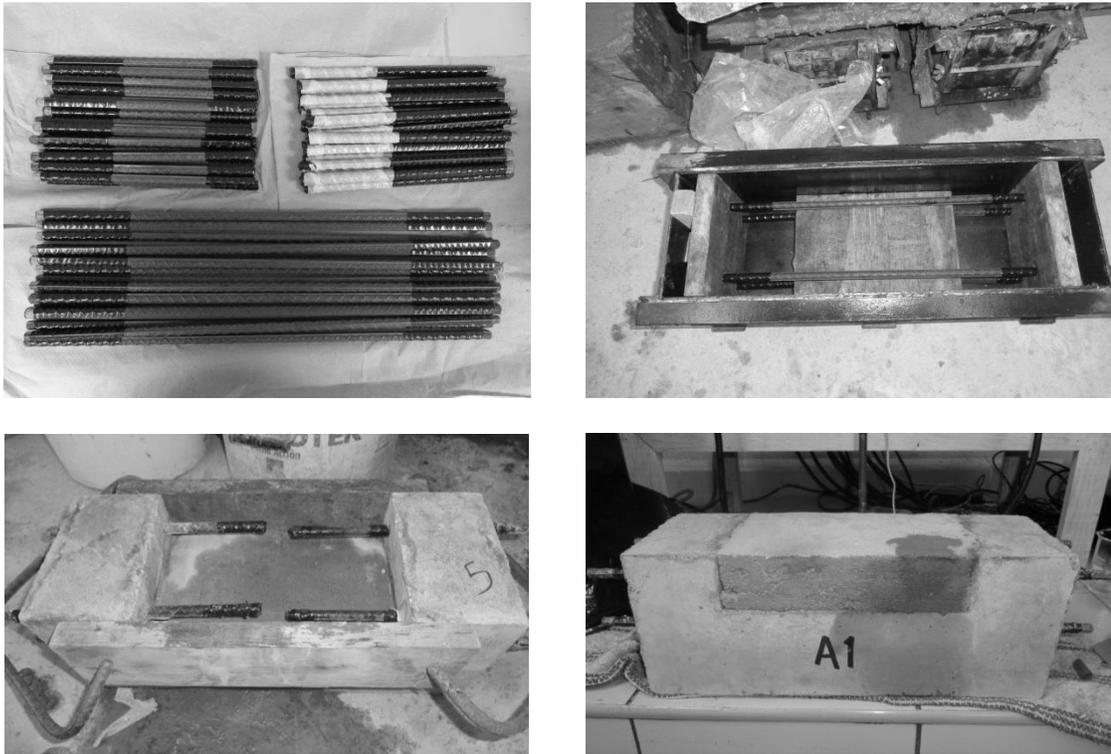
Figura 3.25. Proceso de fabricacion de vigas de concreto.

Se fabricaron tres vigas de concreto para simular la reparación de cada mortero, se elaboró un cajón de madera para hacer el espacio destinado a colocar el mortero de reparación. Cada viga está constituida por 6 varillas de 9.5 mm (3/8 in) de diámetro, de las cuales dos fueron destinadas para evaluar la protección ejercida del mortero sobre el acero de refuerzo, dos para el comportamiento del acero en la interface entre el sustrato de concreto y el mortero de reparación y dos más para el monitoreo de la corrosión del acero

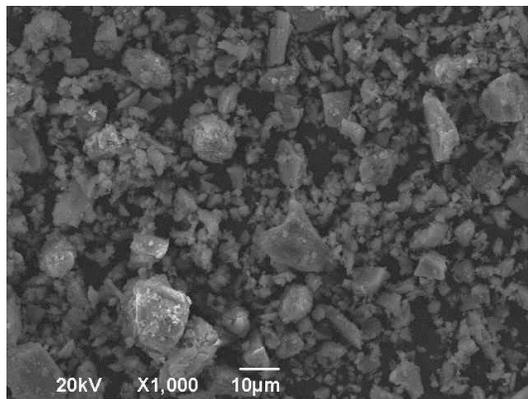
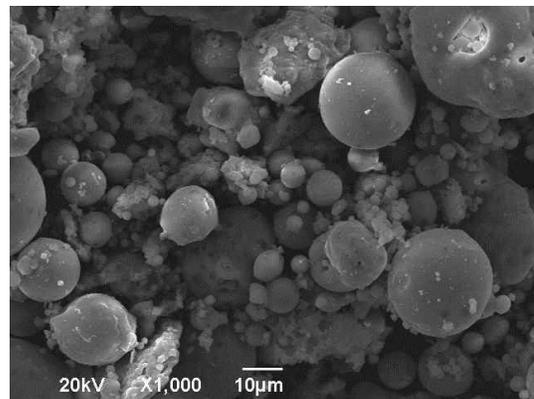
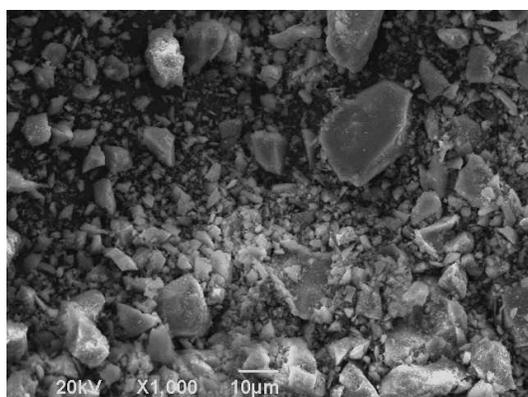
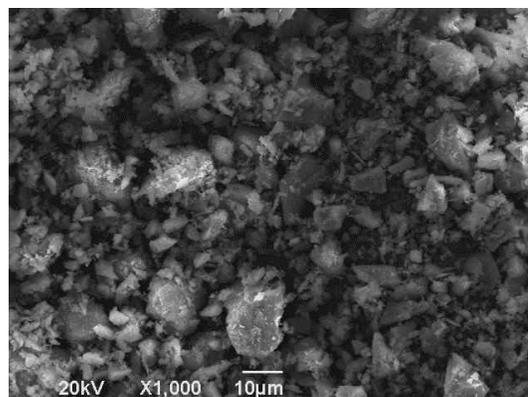
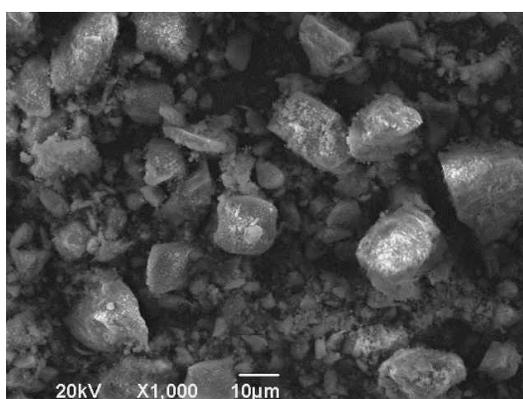
Figura 4.1. Micrografías de los materiales.

En la Figura 4.1 se presentan imágenes de la morfología del CPO, CV y de los morteros de reparación comerciales. Las imágenes mostradas son con una magnitud de amplificación de x1000. Se puede observar una morfología similar entre las partículas de cemento y los morteros comerciales, además de la morfología esférica, típica de la ceniza volante.

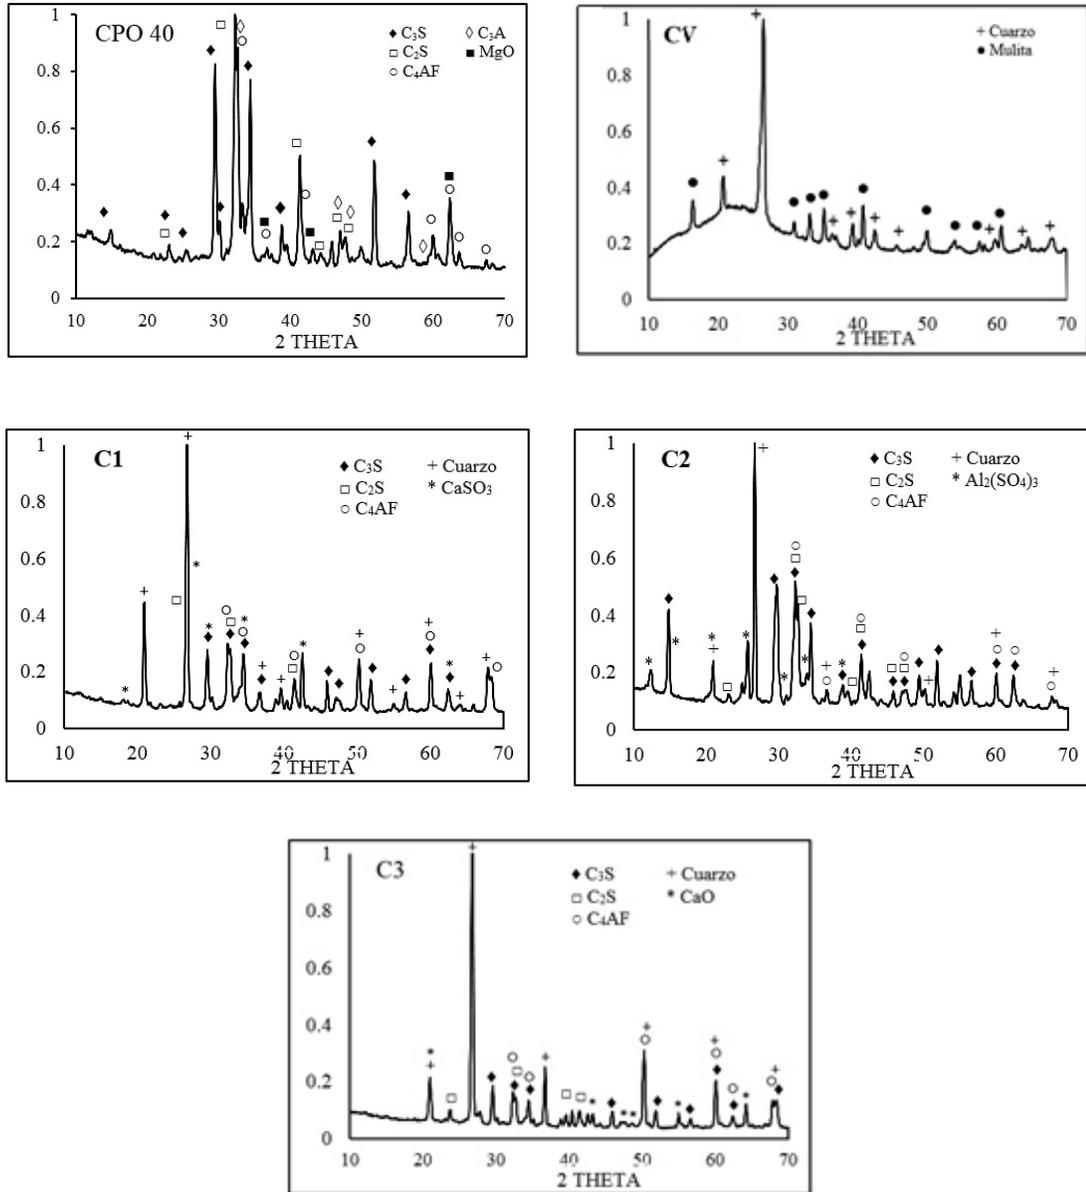
Figura 4.2. Difractogramas de los materiales.

Los difractogramas obtenidos por medio de éste análisis, se muestran en la Figura 4.2. Se pueden observar las principales fases presentes en un cemento portland, las cuales coinciden con las fases de los morteros comerciales. El cuarzo observado en los morteros comerciales indica el tipo de agregado que contienen y la existencia de algún material suplementario como la microsílíce y la CV.

El espectro obtenido de la CV, indica que el material es parcialmente amorfo y presenta como componentes cristalinos cuarzo y mulita.

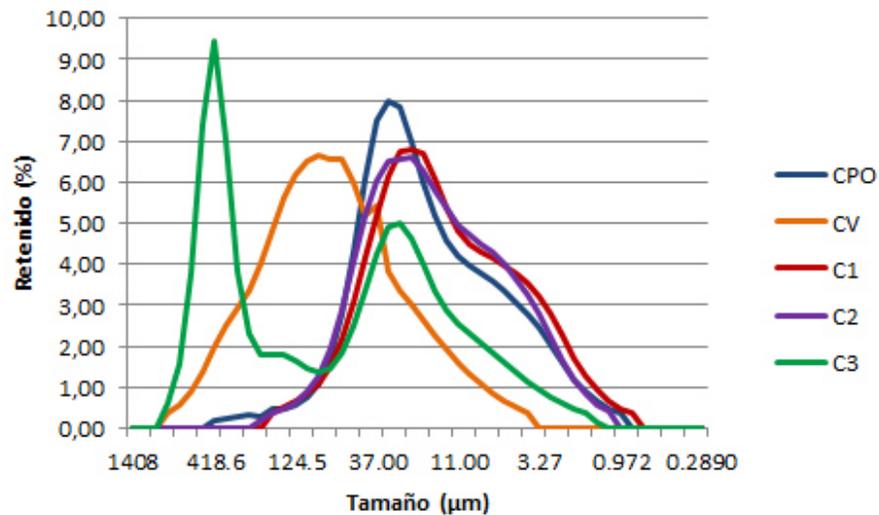
Figura 4.3. Distribución granulométrica de los materiales.

Con esta prueba se pretende conocer la distribución por tamaño de las partículas que componen a los morteros comerciales, tanto para la parte fina como para los agregados. En la Figura 4.3 se representan las distribuciones granulométricas de los morteros comerciales comparadas con el CPO y CV.

Se puede observar que el agregado que contiene cada mortero tiene una granulometría diferente; siendo el agregado del mortero C3 el más grueso. En cuanto a sus partículas finas, presentan una distribución muy similar en todos los morteros comerciales en comparación con el CPO.

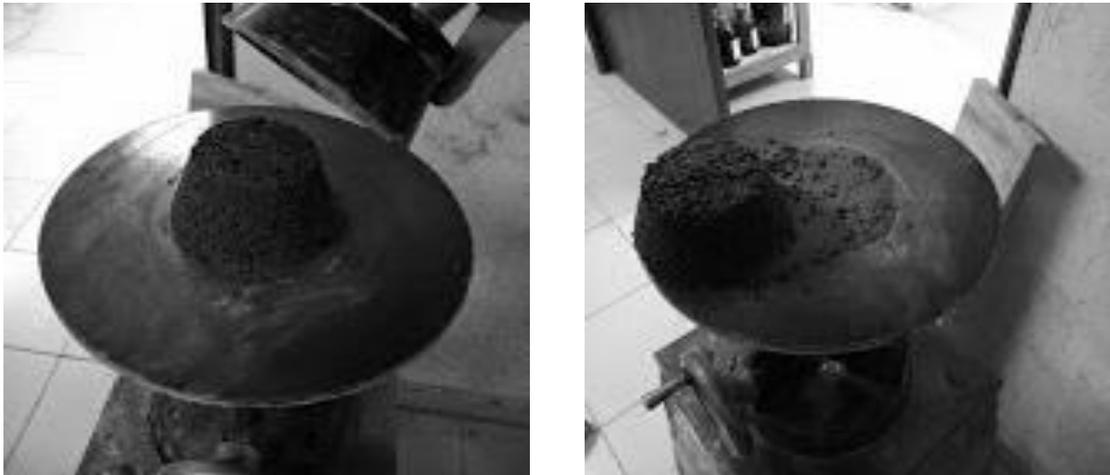
Figura 4.4. Consistencia del mortero C1.

El C3 es el mortero comercial que tiene los valores de consistencia más cercanos a los morteros M1 y M2, valores relacionados con el contenido de agua y su consistencia, sin embargo para el mortero C1, el cual, tiene una relación agua/sólido más alta que el mortero C3, la fluidez fue nula, como se observa en la Figura 4.4.

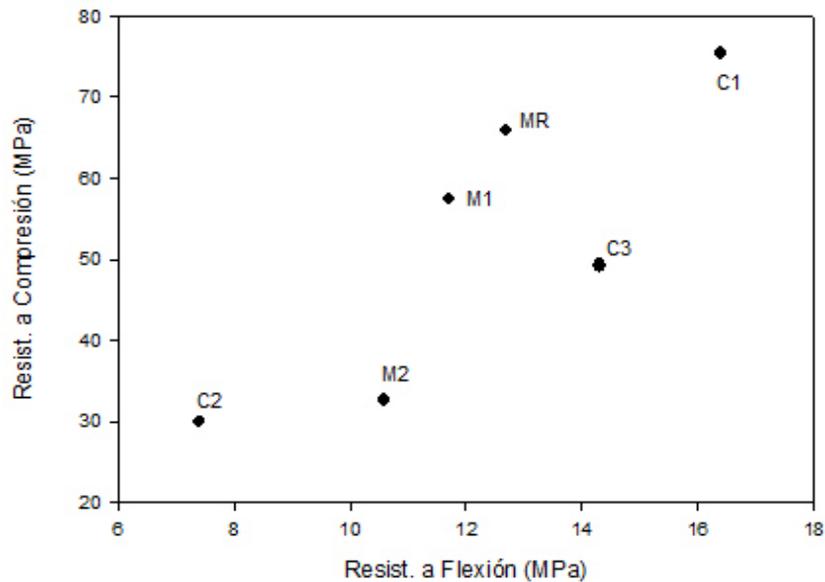
Figura 4.5. Resistencia a Flexión vs Resistencia a Compresion de los morteros estudiados (28 días).

En la Figura 4.5 se puede observar la relación que existe entre la resistencia a la compresión y a la flexión de los morteros, se puede concluir que a mayor resistencia a compresión le puede corresponder mayor resistencia a flexión, exceptuando el mortero C3 el cual presenta mayor resistencia a flexión que los morteros MR y M1, pero menor resistencia a la compresión que estos.

Por último, se puede confirmar que las resistencias a la compresión y flexión de todos los morteros de reparación, no están en función de la relación agua/sólido como ocurre comúnmente, esto es debido a las diferentes adiciones minerales que los componen, además de algunos aditivos en el caso de los morteros comerciales.

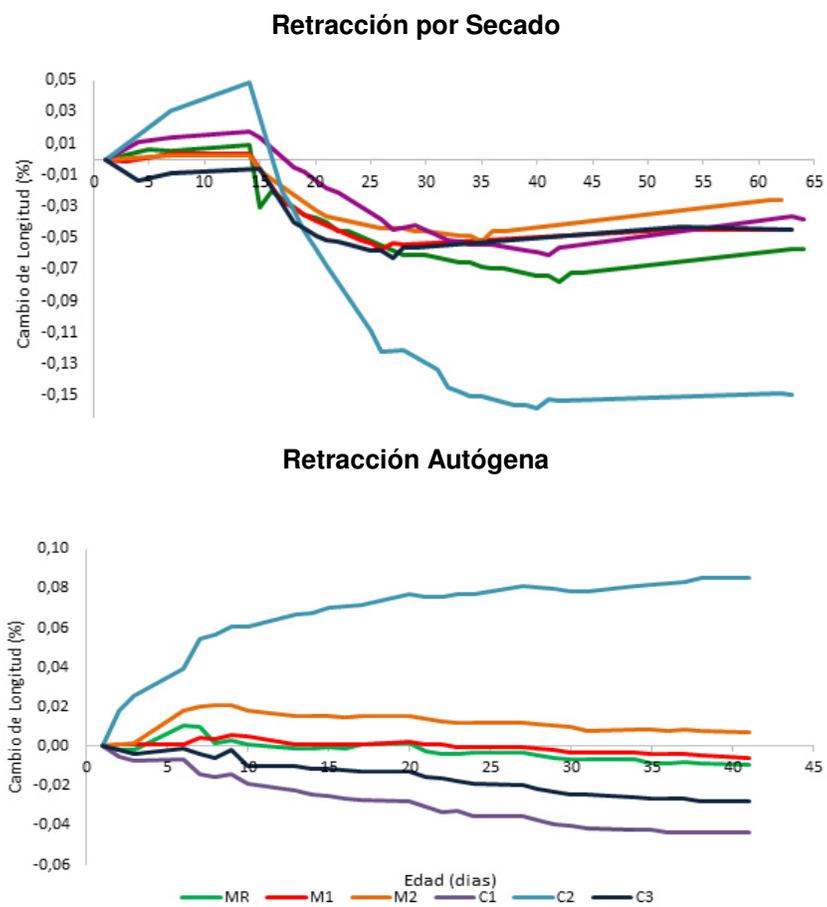
Figura 4.5. Evolución de la retracción por secado y autógena de los morteros de reparación.

La evolución de la retracción en los morteros de reparación en el tiempo, se presenta en la Figura 4.6. Los valores negativos corresponden a retracción y los positivos a expansión.

La retracción por secado se monitoreó desde las primeras edades durante el curado (14 días), para observar los cambios de volumen debidos a la hidratación de los especímenes. Durante este tiempo la mayoría de los morteros presentaron expansión, excepto el C3, el cual registra valores de contracción muy bajos durante este periodo.

Después del día 14 todos los morteros presentan contracción que va en aumento con respecto a la edad, hasta llegar a un punto de estabilidad, donde los cambios volumétricos son nulos.

Los morteros que presentan menores valores de contracción son M1, M2, C1 y C3. Lo cual quiere decir que las adiciones de CV en los morteros M1 y M2 le ayudaron a los morteros a presentar bajas retracciones, independientemente del porcentaje de sustitución de la CV. Como ha sido reportado, el uso de la CV reduce la retracción por secado del concreto, específicamente Davis et al. [97], comentaron que para espesores delgados, el concreto adicionado con CV reduce su retracción.

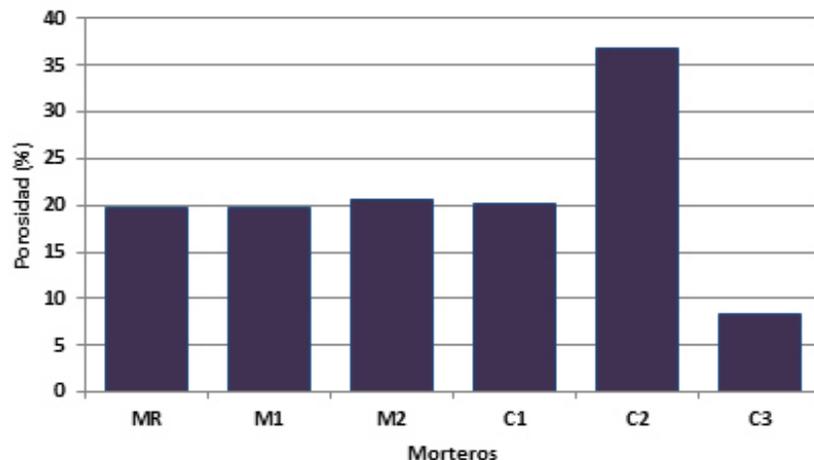
Figura 4.6. Porosidad abierta al agua de los morteros de reparación a los 28 días

Los resultados obtenidos se expresan como volumen de poros para cada uno de los 6 morteros a la edad de 28 días (Figura 4.6).

Los morteros M1, M2 y C1 presentan valores de porosidad muy parecidos con respecto a la referencia (MR), en promedio de 20%, siendo M2 y C1 ligeramente mayores, siendo M1 solo un 3% menor.

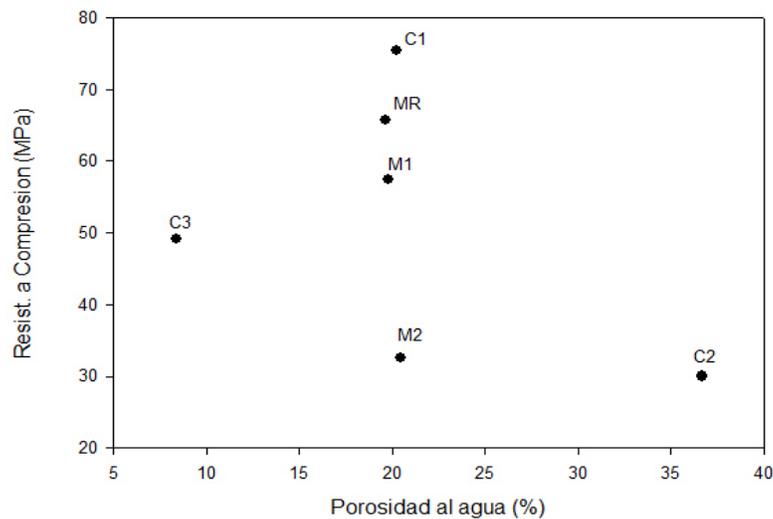
Figura 4.7. Porosidad vs Resistencia a Compresion (28 dias).

En la Figura 4.7 se presenta la relación que existe entre la porosidad del mortero y su resistencia a la compresión, se puede observar que esta relación no es proporcional, el mortero con la porosidad menor no representa la resistencia más alta.

Solo el mortero C2 es el que presenta la porosidad mayor y la resistencia más baja.
