**UNIVERSIDAD AUTÓNOMA DE NUEVO LEÓN
FACULTAD DE INGENIERÍA CIVIL**

**EFFECTO DE LA CENIZA VOLANTE EN LAS PROPIEDADES
MECÁNICAS Y DE DURABILIDAD DE MORTEROS DE
REPARACIÓN EXPUESTOS A AMBIENTE INDUSTRIAL Y A
CONDICIONES CONTROLADAS DE LABORATORIO**

**POR
JOSÉ MIGUEL FLORES JARQUÍN**

**COMO REQUISITO PARA OBTENER EL GRADO DE MAESTRÍA EN
CIENCIAS CON ORIENTACIÓN EN MATERIALES DE
CONSTRUCCIÓN**

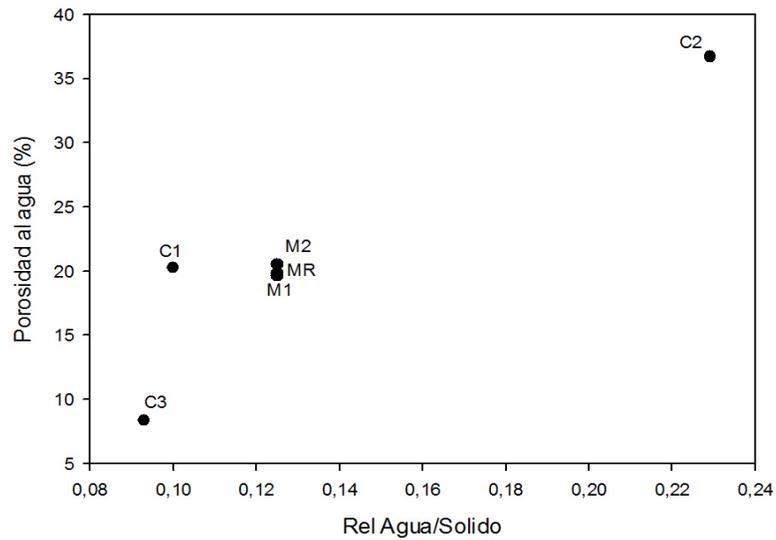
Figura 4.8. Porosidad de los morteros en función de Rel Agua/Sólido.

De la Figura 4.8 se observa que la porosidad tiene una relación lineal con el contenido de agua, por tanto; a mayor relación agua/sólido, mayor porosidad. Solo el mortero C1 no cumple con esta teoría, debido a su superficie porosa.

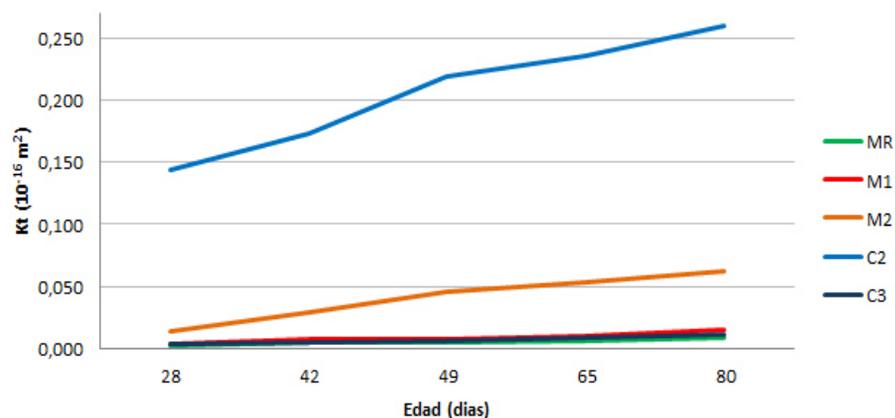
Figura 4.9. Evolución de la permeabilidad (Kt) en el tiempo.

La Figura 4.9 muestra la relación de la permeabilidad al aire en el tiempo para los diferentes morteros. Se observa como la permeabilidad va en aumento en todos los morteros, siendo los morteros C3 y M1 los que presentan los valores de permeabilidad más bajos.

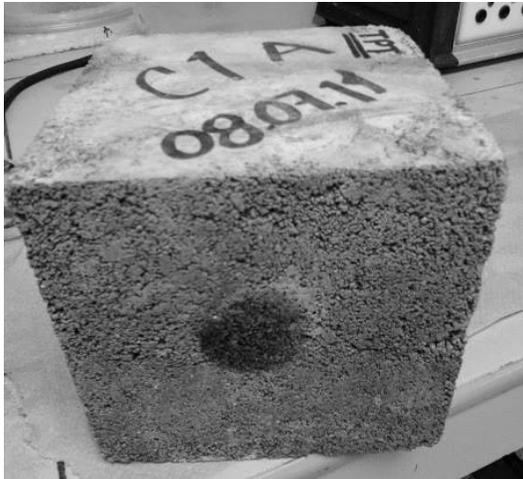
El mortero C2 muestra los valores más altos de permeabilidad, seguido del mortero M2. El mortero comercial C1 no pudo ensayarse debido a presentar una superficie muy permeable (Figura 4.10), donde no es posible llevar a cabo el ensayo.

Figura 4.10. Superficie del mortero comercial C1.

Debido a la superficie porosa del mortero comercial C1, y en base a los resultados de este ensayo, se puede decir que el recubrimiento de mortero permite el ingreso de CO_2 a través del mismo, pudiendo llegar a afectar el acero de refuerzo, sin necesidad de bajar la alcalinidad.

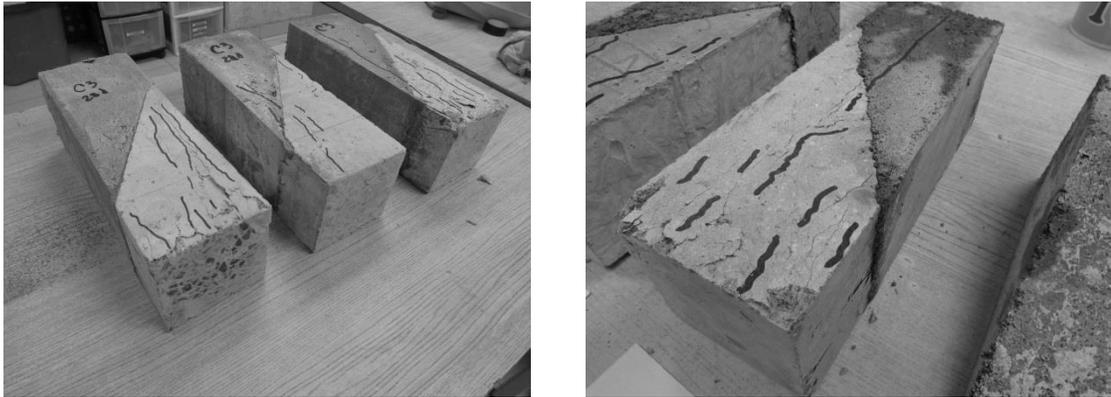
En la figura 4.11 se muestra el tipo de falla de los morteros C1 y C3, los cuales fallaron monolíticamente y a los cuales se les asigna el mejor comportamiento en adherencia.

Figura 4.11. Ejemplo de falla monolitica concreto – mortero.

Si existe buena adherencia, la muestra falla monolíticamente (concreto - mortero), en lugar de fallar a lo largo de la unión [69]. Los resultados de la resistencia a la adherencia, muestran que los morteros con mejor comportamiento son el C1 y C3 debido a que la falla se presenta en conjunto con el concreto.

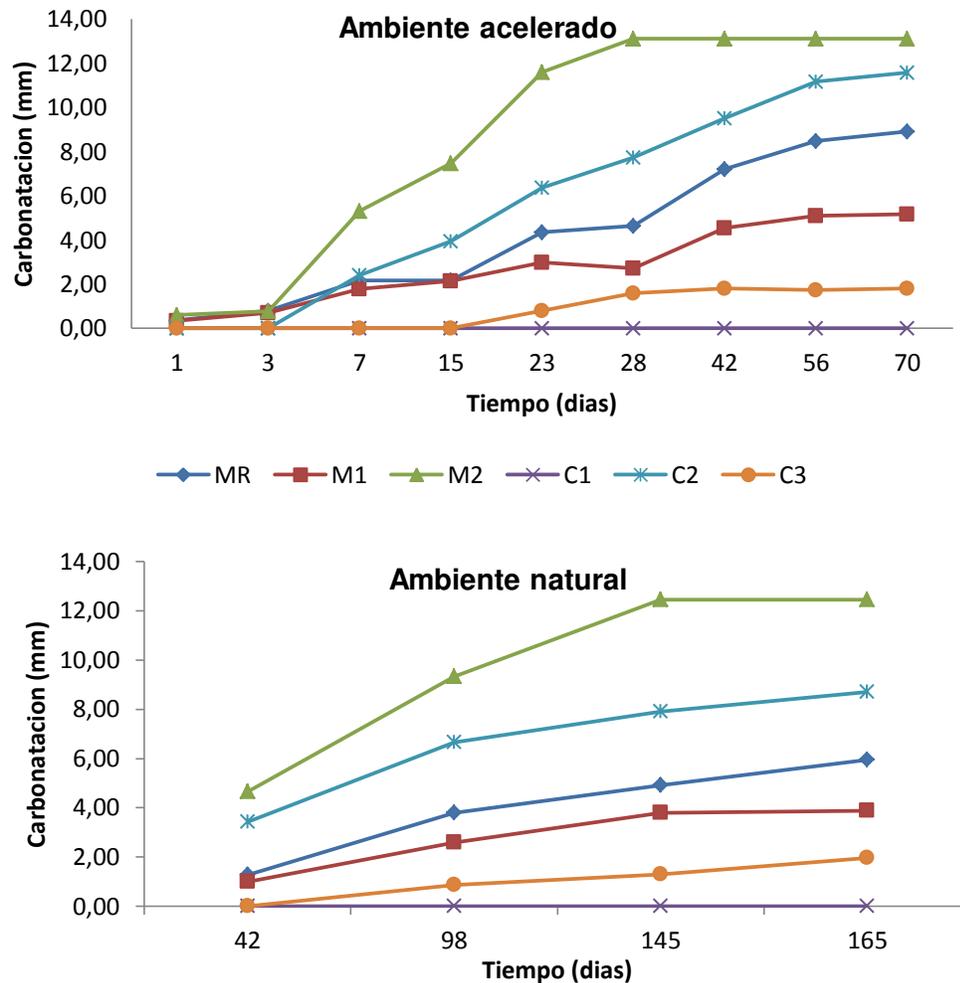
En la Figura 4.12 se muestra el avance de carbonatación a través del tiempo para los 6 morteros de reparación, en ambiente acelerado y natural.

Figura 4.12. Profundidad de carbonatación a través del tiempo.

El comportamiento de los morteros en ambos ambientes es prácticamente el mismo. Los morteros que presentan mayor avance en la carbonatación tanto en condiciones controladas de laboratorio como en ambiente industrial, son los morteros M2 y C2, incluso el mortero M2 presenta carbonatación en toda la

Los morteros comerciales C1 y C3 presentan los menores valores de profundidad de carbonatación, lo cual puede indicar que el proceso de corrosión del acero de refuerzo puede tardarse más en iniciar que en el resto de los morteros. Esto puede ser debido a la baja permeabilidad de dichos morteros, además de la cantidad de hidróxido de calcio disponible para llevar a cabo la reacción de carbonatación.

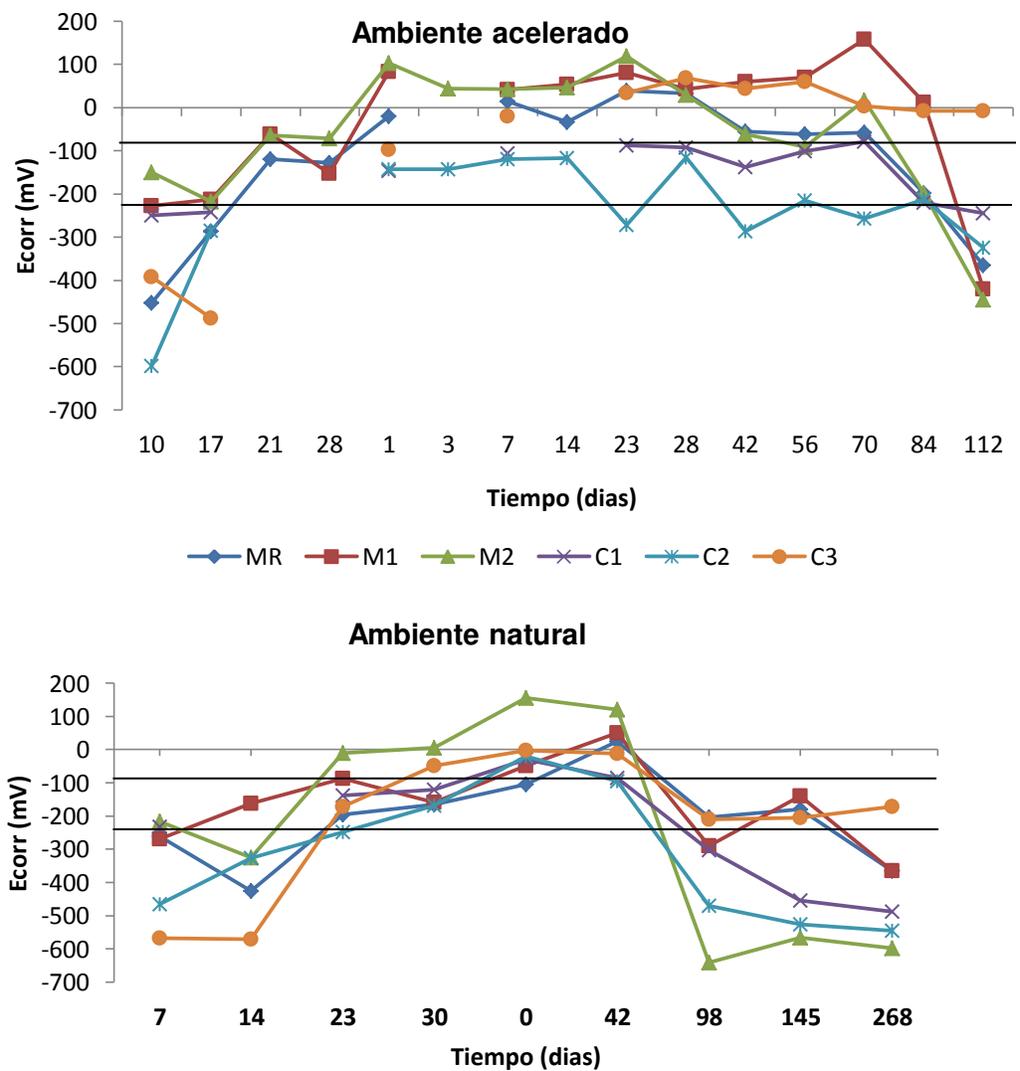
Los potenciales de corrosión nos indican la probabilidad de que exista la corrosión, por ser una medición cualitativa, más no la certeza de que realmente haya una corrosión activa. En la Figura 4.13 se muestran los potenciales de corrosión a través del tiempo de los prismas de mortero, en ambiente natural y acelerado.

Figura 4.13. Potenciales de corrosión en prismas de mortero.

El monitoreo de los ensayos electroquímicos se llevó a cabo desde las primeras edades de fabricación y después durante su deterioro, marcando como “1” al primer día de deterioro en el ambiente acelerado y como “0” al inicio de la exposición al ambiente natural.

Los potenciales presentados, fueron medidos con referencia al electrodo de Calomel (Er) +240 mV vs ENH. En las figuras se presentan marcados los rangos de zona incierta donde pueda presentarse la corrosión del acero de refuerzo.

En el ambiente acelerado, se puede observar que los morteros M1 y C3 a los 84 días, son los que presentan el mejor comportamiento frente a la corrosión del acero embebido en los prismas de mortero. Mientras que para los 112 días, solo el mortero C3 es el que presenta las probabilidades de corrosión más bajas, por debajo del 10%, mientras que el resto de los morteros ya podría presentar valores de corrosión.

Para el ambiente natural, prácticamente muestra el mismo resultado en el comportamiento de cada mortero. A los 98 días ya presentaba valores de probabilidad de corrosión, siendo los morteros M2 y C2 los que presentan el comportamiento protector más deficiente sobre el acero de refuerzo.

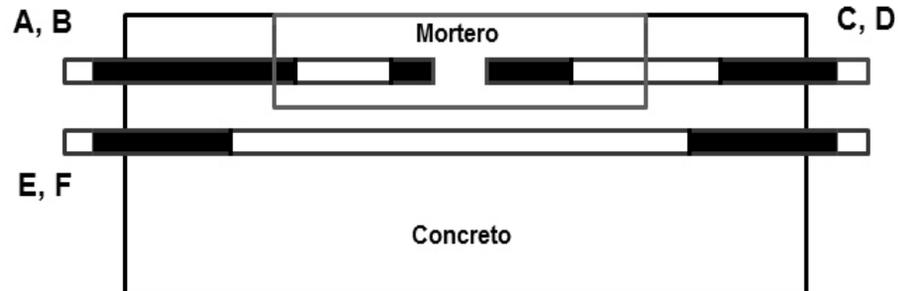
En la Figura 4.14 se muestra la configuración del acero en las vigas, donde se llevó a cabo el monitoreo de las pruebas electroquímicas.

Figura 4.14. Esquema de la configuración del acero en vigas.

La parte sombreada indica el área donde fue encintada la varilla para delimitar el área de medición, en las varillas indicadas por A y B se dejó expuesta un área de 60 mm embebido en el mortero de reparación, las varillas C y D se dejó expuesta un área de 100 mm, embebida en ambos ambientes, mortero y concreto (50 mm cada lado), mientras que las varillas E y F que están embebidas solo en el concreto, tienen un área de exposición de 300 mm.

Los resultados anteriores se pueden comprobar con los valores obtenidos del ensayo a las vigas de concreto, donde el par de varillas A y B se encuentran embebidas solo en el mortero de reparación (Figura 4.14), la variable a considerar sería el recubrimiento de 20 mm que se presenta en las vigas. En la Figura 4.18 se muestran los resultados obtenidos de I_{corr} en las varillas A y B para los dos ambientes.

Para este ensayo se utilizó la configuración de la viga mostrada en la Figura 4.14. El acero marcado por C y D ubica el área expuesta del acero en los dos ambientes, para estudiar el efecto de la interface (junta), que es típica en una reparación tradicional.

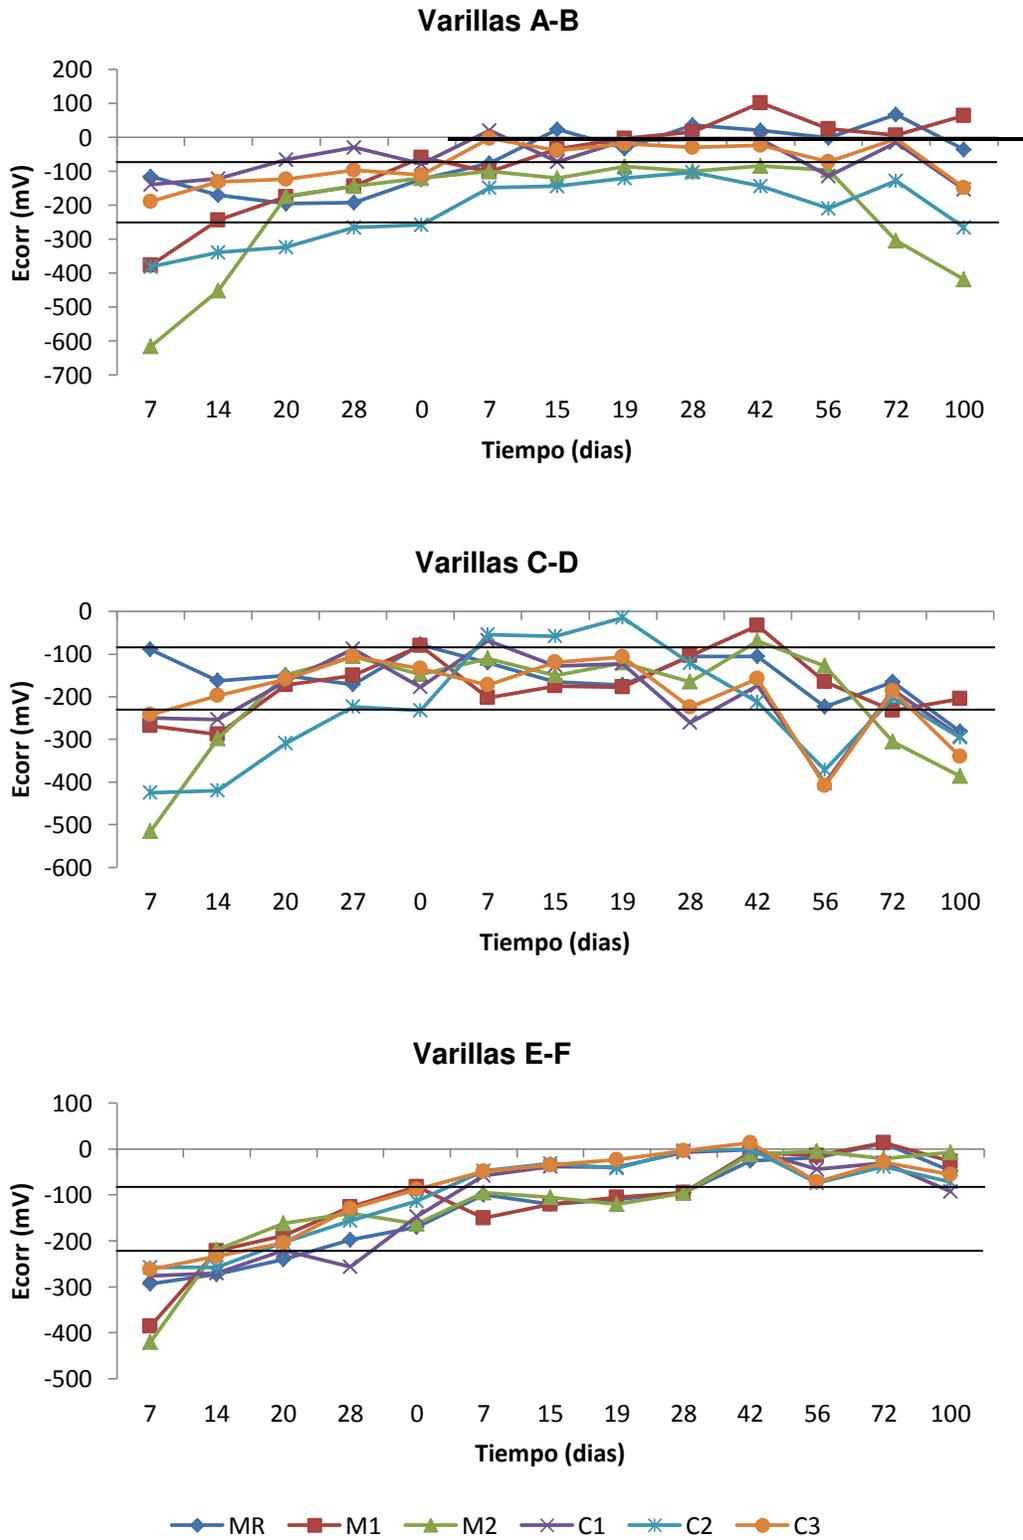
El monitoreo de los potenciales de corrosión en las vigas, se llevó a cabo de la misma forma que en los primas de mortero. En las Figuras 4.15 y 4.16 se muestra la evolución de los potenciales de corrosión a través del tiempo en el ambiente acelerado y natural, respectivamente.

Figura 4.15. Potenciales de corrosión en vigas, ambiente acelerado.

Los valores de potenciales muy negativos en las primeras edades no se deben a la existencia de corrosión ya que tienden hacia valores menos negativos, lo cual indica que el acero se está pasivando debido. El mismo comportamiento ocurre en los prismas de mortero.

En el par de varillas A y B, los morteros M2 y C2, a los 100 días muestran los potenciales más negativos, con un 90% de probabilidad de que se presente corrosión, mientras que los morteros MR y M1 presentan el mejor comportamiento con solo el 10% de probabilidad de que se presente corrosión.

Las varillas C y D que se ubican en la interface entre el mortero de reparación y el concreto, todos los morteros muestran valores de probabilidad alta de corrosión a los 100 días, los morteros M2, C1 y C2 desde los 56 días. Siendo el mortero M1 el que presenta el mejor comportamiento, con valores de potenciales ubicados en zona incierta.

En cuanto al par de varillas E y F, no existe distinción alguna sobre el tipo de mortero utilizado, debido a que el acero está embebido solamente en el concreto, teniendo valores relativamente similares, indicando baja probabilidad de que exista corrosión.

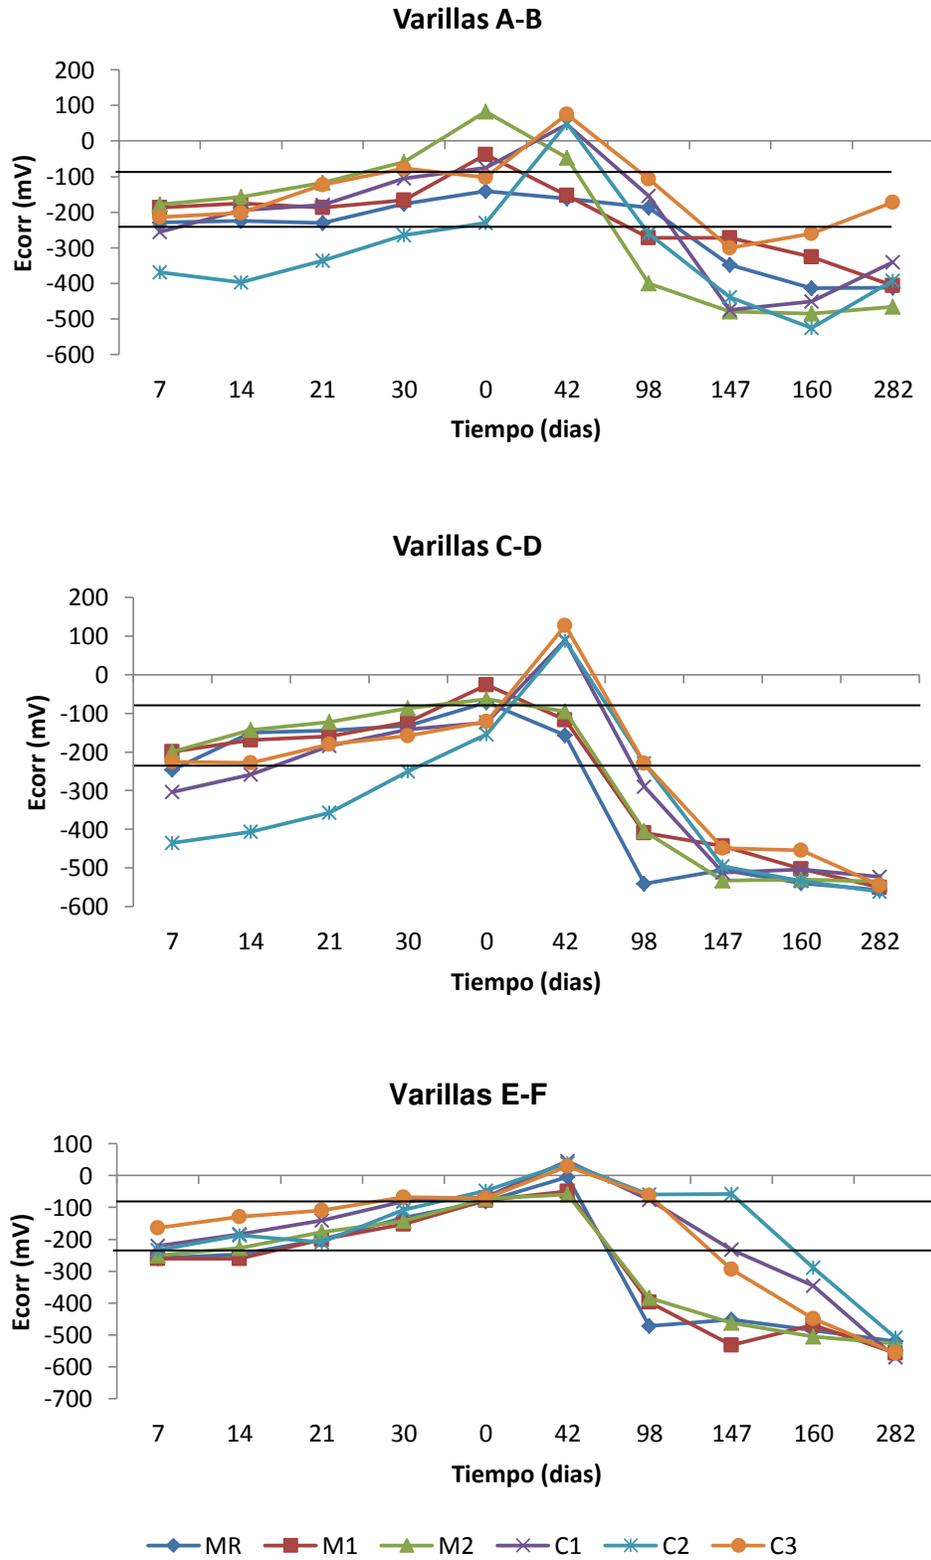
Figura 4.16. Potenciales de corrosión en vigas, ambiente natural.

El efecto protector que ejercen los morteros de reparación sobre el acero de refuerzo se ve reflejado en los resultados de potenciales de corrosión obtenidos de las varillas A y B, las cuales solo son afectadas por la protección del mortero. Estos valores indican el buen comportamiento del mortero C3, con valores de potenciales que indican un 10% de probabilidad que exista corrosión, comprobado con los resultados obtenidos anteriormente. También se demuestra la deficiente protección que ejercen los morteros M2 y C2, desde los 98 días de deterioro.

En cuanto a las varillas C y D se observa un comportamiento similar en todos los morteros, presentando valores de probabilidad alta de que exista corrosión en el acero desde los 98 días, lo cual demuestra el efecto de la interface de mortero con concreto, generando corrosión por la diferencia de ambientes en los que está expuesto el acero.

El acero expuesto solo en el concreto indica un comportamiento similar en todos los casos, tomando en cuenta que el mortero de reparación no tiene ningún efecto en estos resultados. Todos los valores tienden al mismo comportamiento, de alta probabilidad de que exista corrosión a los 282 días, a diferencia de los resultados obtenidos en el ambiente acelerado, donde se pudieran esperar valores de corrosión más altos.

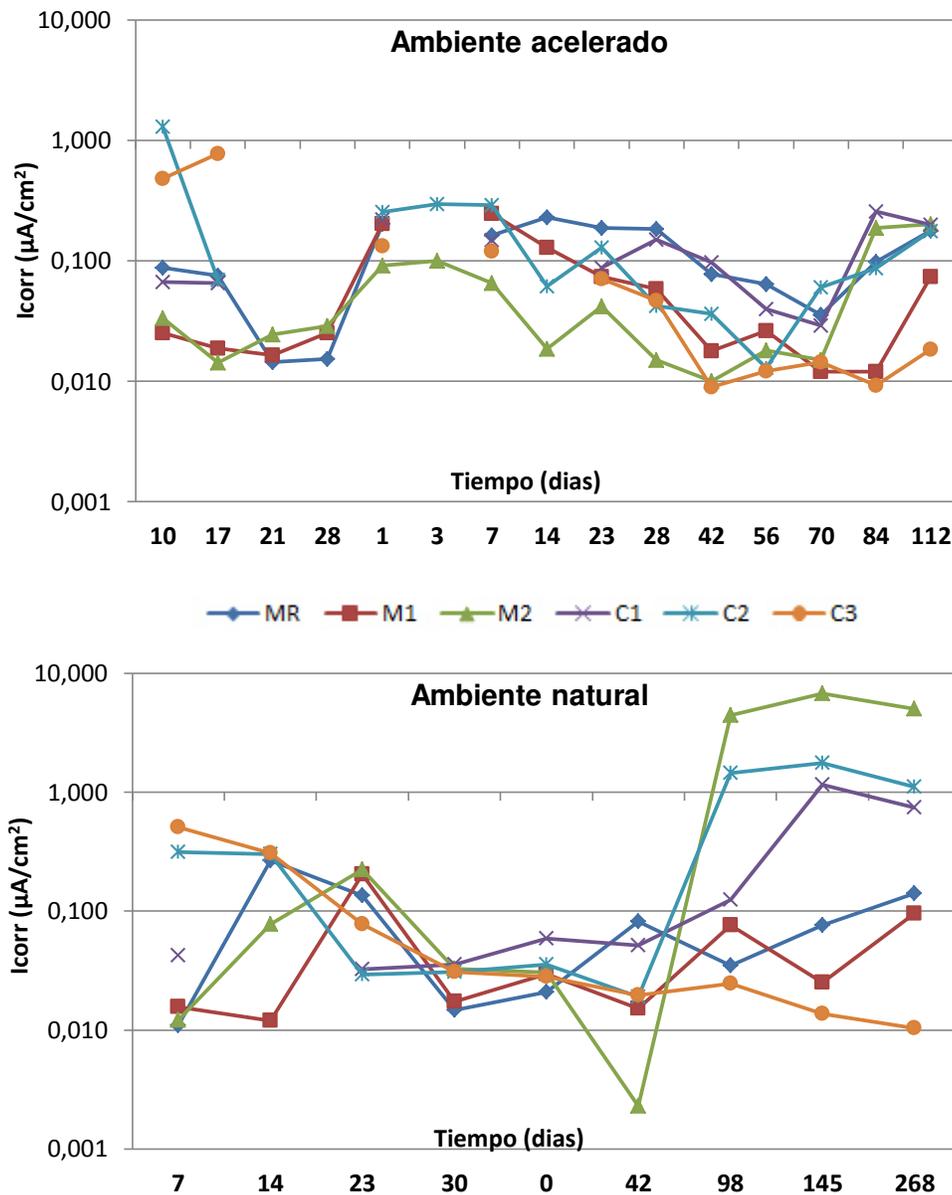
En la Figura 4.17 se presentan los valores de I_{corr} registrados en el acero embebido en los prismas de los diferentes morteros estudiados, en los diferentes ambientes (natural y acelerado).

Figura 4.17. Evolucion del I_{corr} en el acero embebido en prismas de mortero.

Se puede observar que previo a iniciar el deterioro, los valores de I_{corr} comienzan con valores debajo de $0.1 \mu A/cm^2$, propios del estado de pasivación que tiene el acero al ser embebido en mortero o concreto.

Los resultados de I_{corr} comprueban los valores obtenidos en la medición de los potenciales (E_{corr}), donde para el ambiente natural los morteros MR, M2, C1 y C2 comienzan a mostrar valores de corrosión a partir de los 84 días, edad donde los morteros MR, M2 y C2 ya presentan profundidad de carbonatación mayor a los 7mm, que es el valor del recubrimiento de mortero en los prismas.

Caso similar ocurre en el ambiente natural, donde los morteros M2, C1 y C2 muestran los valores de corrosión por encima de $0.1 \mu A/cm^2$, momento en el cual, solo los morteros M2 y C2 muestran valores de profundidad de carbonatación que han llegado al acero, el mortero comercial C1, no presenta carbonatación durante todo el tiempo de exposición. En el caso del mortero C1, los valores altos de corrosión se le puede atribuir al hecho de que por ser un mortero muy permeable (Sección 4.2.2.6), los agentes agresivos penetran con facilidad y dan lugar a la corrosión del acero.

En el ambiente acelerado y natural, el mortero C3 es el que muestra el mejor comportamiento frente al ataque de CO₂, con valores de 0.015 y 0.020 $\mu\text{A}/\text{cm}^2$ respectivamente, lo cual indica valores de corrosión despreciables.

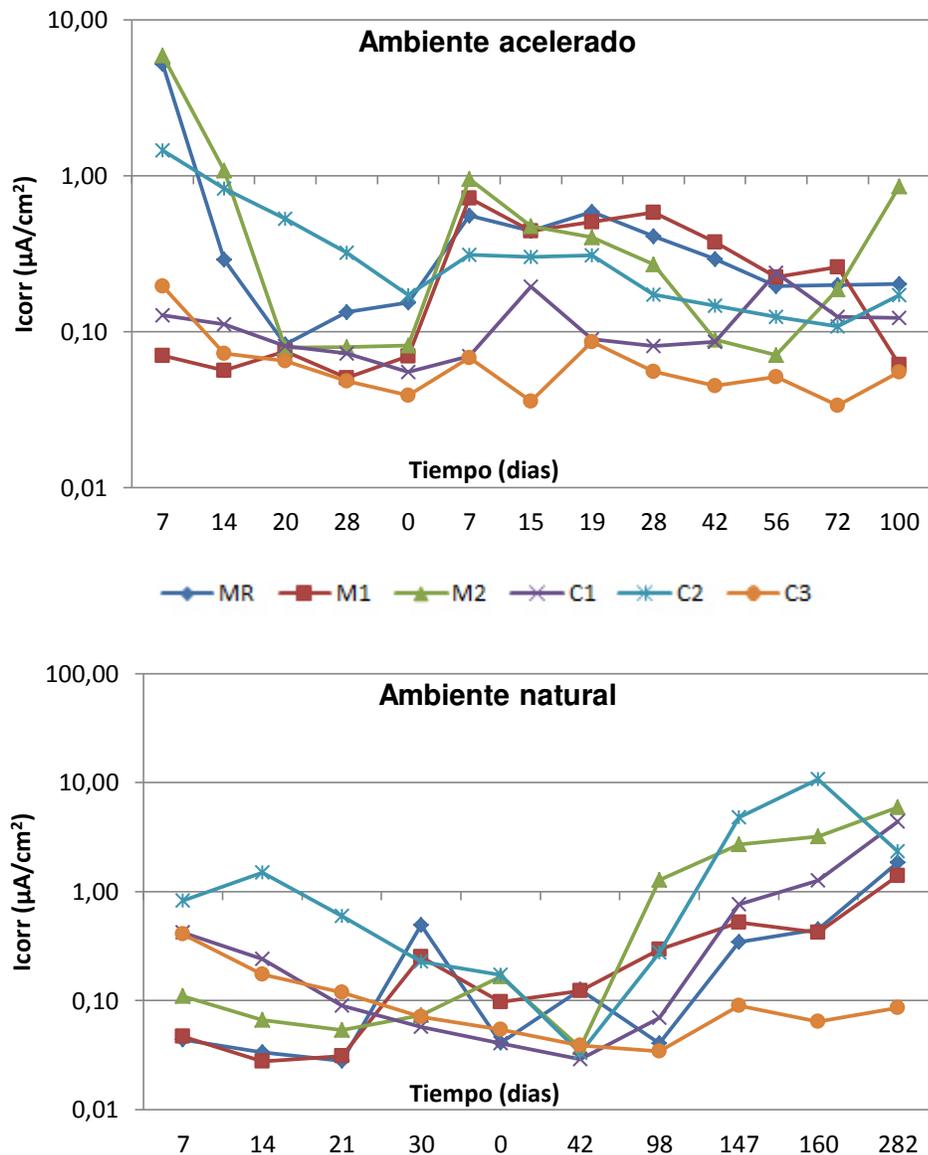
Figura 4.18. Evolución del Icorr en varillas A y B, embebidas en el mortero.

Para los resultados obtenidos en el ambiente acelerado, desde el día 7 de exposición, la mayoría de los morteros, a excepción de los morteros C1 y C3, muestran valores de corrosión moderada. Hasta los 56 días de deterioro, se observa como el mortero C1 presenta valores de corrosión en el acero, lo cual indica su despasivación.

El mortero comercial C3 continua presentando buena acción protectora al acero de refuerzo, con los resultados de Icorr por debajo del $0.1 \mu\text{A}/\text{cm}^2$, lo cual indica niveles de corrosión despreciables. Seguido por el mortero M1 el cual muestra valores de corrosión moderada, desde los 7 días hasta los 56 días en

Los morteros M2, C1 y C2 muestran altos niveles de corrosión ($>1.0 \mu\text{A}/\text{cm}^2$), desde los 147 días, valores que van en aumento.

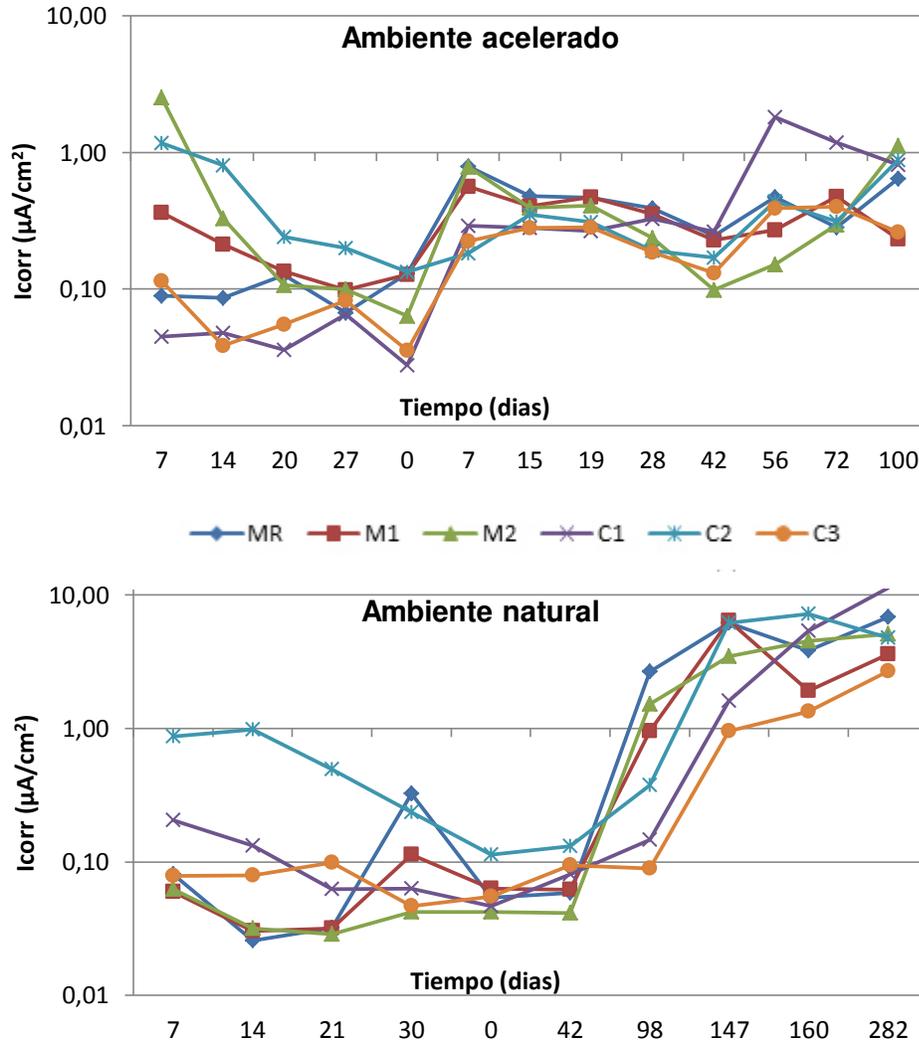
reparación. La acción que ejerce la interface mortero-concreto en la corrosión del acero se observa en la Figura 4.19.

Figura 4.19. Evolución del Icorr en varillas C y D, en la interface mortero-concreto.
